特別史跡名古屋城跡全体整備検討会議 庭園部会(第 27 回)

3 議事 令和 4 年度の発掘調査について <資料 1 >

4 報告 二之丸地区の発掘調査について <資料 2 >

二之丸地区の発掘調査について

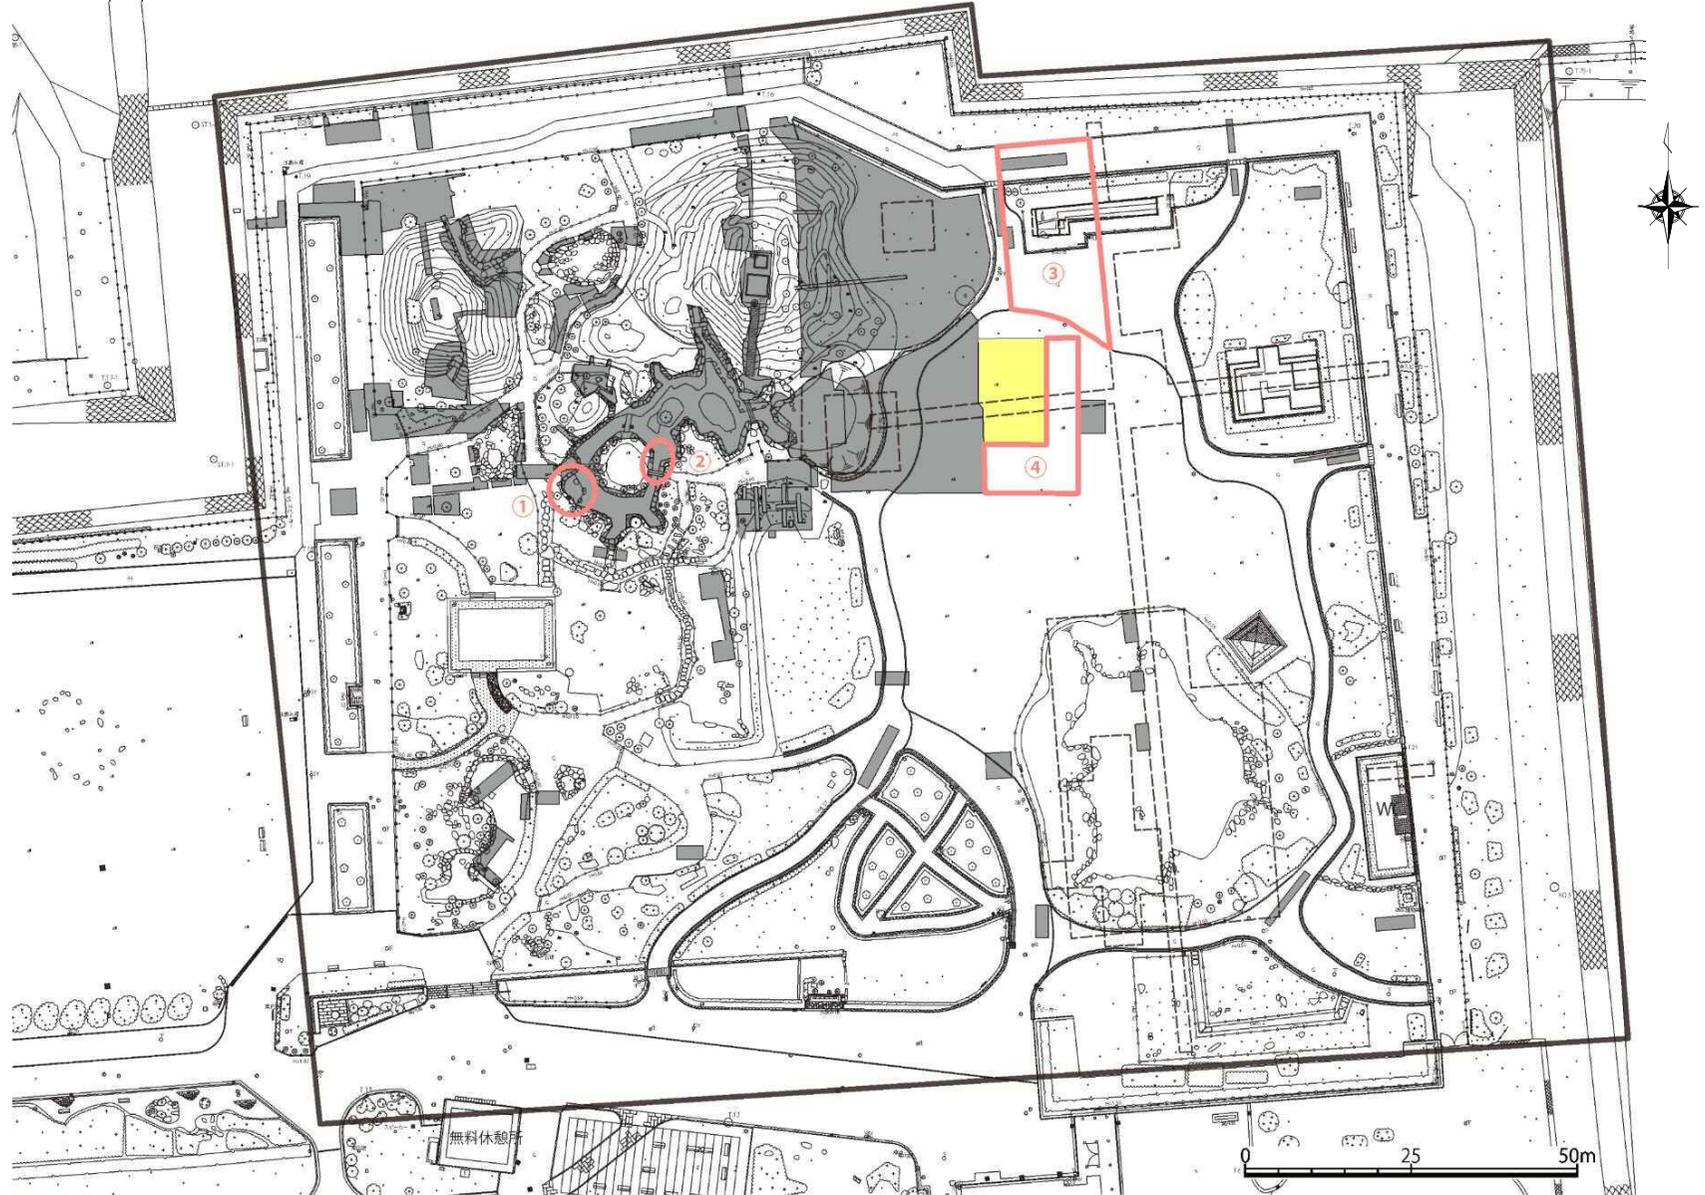
令和4(2022)年度予定 令和3(2021)年度予定 平成25(2013)～令和2(2020)年度 昭和49(1974)・昭和51(1976)・昭和52(1977)年度

名勝指定範囲

※昭和49年度～52年度の調査位置は簡易図面からの転記であり、実際の調査範囲とずれが生じている可能性がある。

調査地点	調査規模	調査目的	掘削方法	調査手順	留意点
	面積(m ²)				
北池 ①・②	護岸背面約2m ² 池底約3m ²	池の三和土護岸背面の構造確認と池底下の状況確認。 過去の調査では三和土護岸・池底三和土の検出を行ったが、池の修復整備を行うにあたり、護岸の背面や池底下の状況確認が必要と考えられ、三和土の構築方法や年代検討の手掛かりとする。	人力掘削を基本とする。	人力にて地山まで掘削し、三和土背面や池底下の状況確認を行う。ただし、安全を優先し、掘削を終了することもある。 平面図および土層断面図を作成し、写真撮影を行う。	調査後は現況復旧を行う。
薬医門周辺 ③	約390m ²	薬医門とその周辺の塀跡遺構、東御庭の遺構残存状況確認。 薬医門は外縁部を西部と東部に区画する門であることが絵図から伺え、外縁部を整備する際の核となるものの一つである。発掘調査によってその位置を特定し、外縁部を整備を行うための検討材料とする。 また、薬医門周辺の塀跡遺構は、令和2(2020)年度の第8次発掘調査で確認している。その延長を確認できる可能性があり、庭園北部の塀跡位置の特定の手掛かりとする。 さらに、薬医門や塀跡の南側を調査し、東御庭の遺構の残存状況を把握する。	人力掘削を基本とする。 ただし表土は機械掘削とする。	表土は小型重機にて掘削を行う。表土より下層は人力にて近世の盛土上面まで掘削し、遺構の検出作業を行う。平面図および土層断面図を作成し、写真撮影を行う。	令和2年度の調査により判明している基本層序を考慮し、遺構面を傷めないように慎重に掘削作業を行う。近世の盛土上面までの検出にとどめ、遺構の掘削はしないものとする。
余芳東側 ④	約180m ²	茶亭「余芳」東側の近世遺構確認。 令和3(2021)年度に余芳東側の調査を行う予定だが、予算によって、当初の計画より規模を縮小せざるを得なかったため、当初計画していた残りの面積を調査し、「余芳」の移築再建にあたって周辺の復元整備を行うための検討材料とする。	人力掘削を基本とする。 ただし表土は機械掘削とする。	表土は小型重機にて掘削を行う。表土より下層は人力にて近世の盛土上面まで掘削し、遺構の検出作業を行う。平面図および土層断面図を作成し、写真撮影を行う。	令和2年度の調査により判明している基本層序を考慮し、遺構面を傷めないように慎重に掘削作業を行う。近世の盛土上面までの検出にとどめ、遺構の掘削はしないものとする。

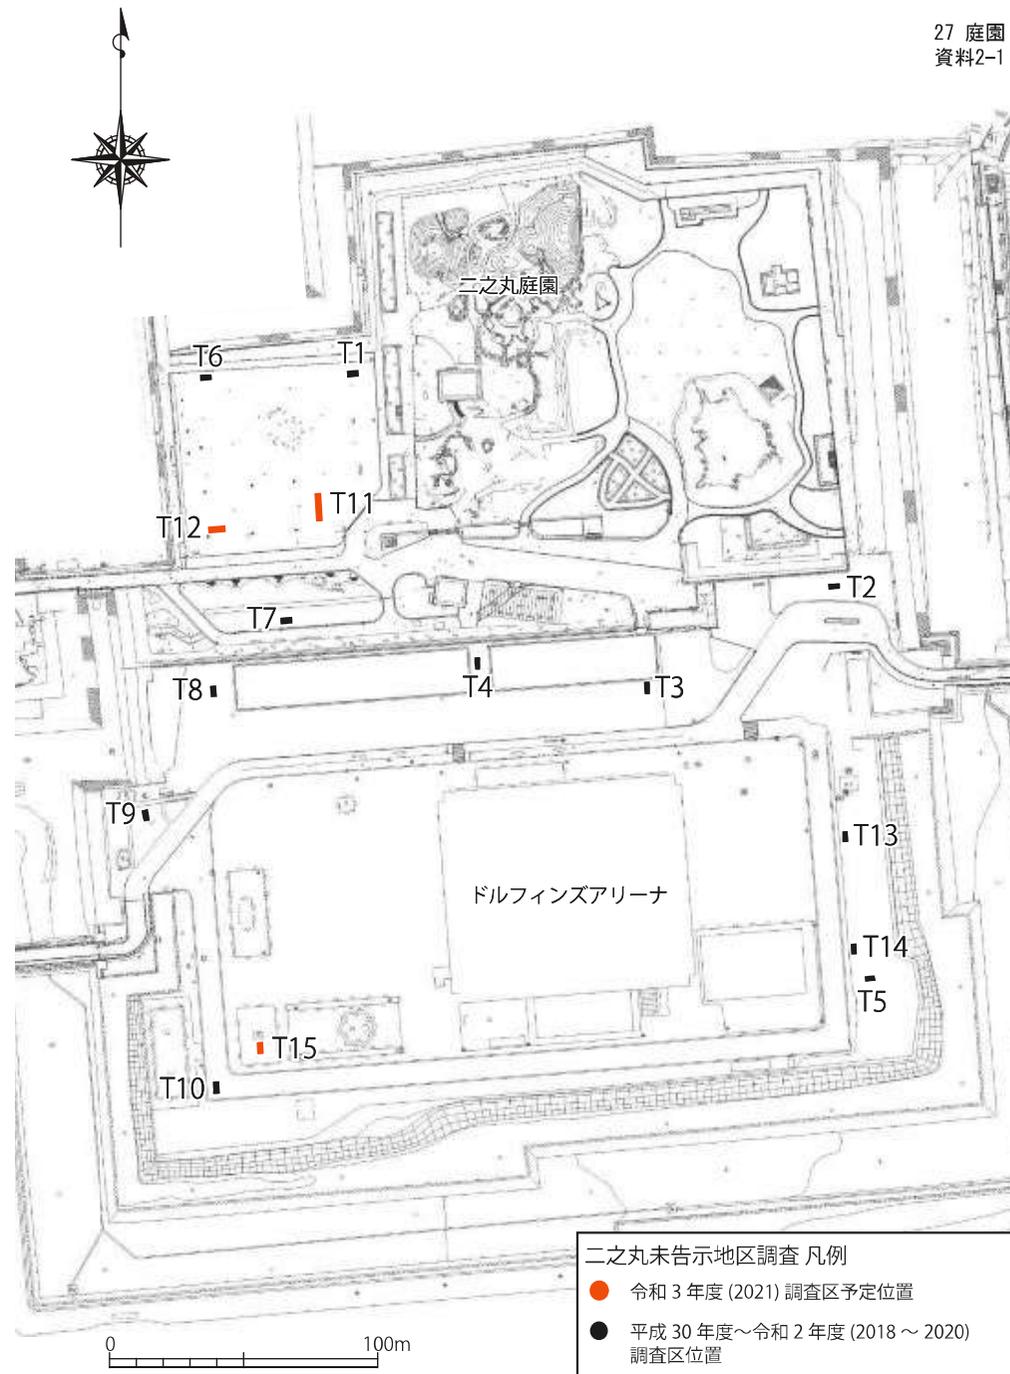
図1 二之丸地区調査区位置図

令和元年度(2019)までに調査区1～10の10か所の調査を実施し、その成果を『名古屋城二之丸地区試掘調査報告書 第1次・第2次調査』にまとめた。令和2年度(2020)は全体整備検討会議で承認された調査区11～15の5か所を調査する計画であったが、実際には調査区13・14の調査を実施し、調査区11・12・15は令和3年度に繰り越した(図1)。

繰り越した調査区11・12・15の発掘調査を行う。

調査区11は礎石・東石・雨落溝等の二之丸御殿に関連する遺構の検出を目的としている。調査区12は二之丸御殿の西境界を構成する塀の遺構を検出することを目的としている。調査区15は近世の馬場関連遺構が検出を目的としている。調査区の形状や面積について表2にまとめた。

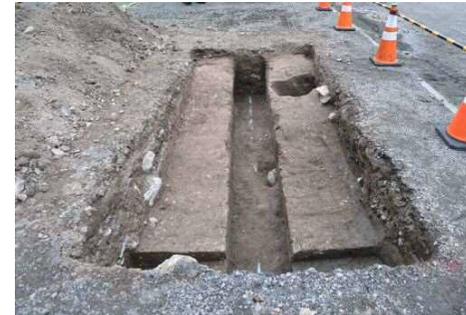
T13 完掘状態 (南から)

トレンチ番号	調査目的	調査結果
T13	向屋敷の北境の確認	近代(標高13.1m~13.5m)と近世(標高12.9m~13.0m)の整地層を確認 トレンチの北端で向屋敷北境の構造物に伴うと思われる石を確認 トレンチの南側で馬場に関わるとされる砂質盛土を確認
T14	馬場関連遺構の確認	近代の遺構面を3面確認(各々の検出標高13.1m、13.4m、13.5m) 標高13.1mで花崗岩敷石を検出、第六連隊の厩に関わる遺構の可能性が高い 近世の遺構面を2面確認(各々の検出標高12.8m、13.0m)

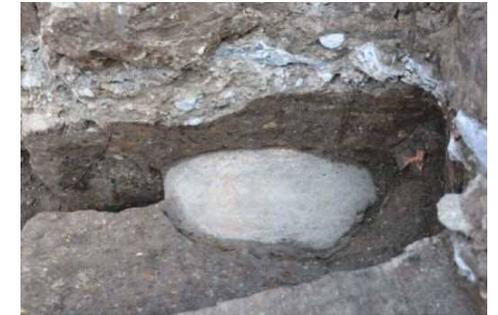
T13 北壁根固め石? (西から)

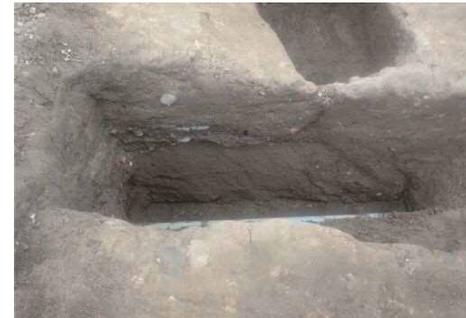
T13 中央トレンチ 砂質盛土 (東から)

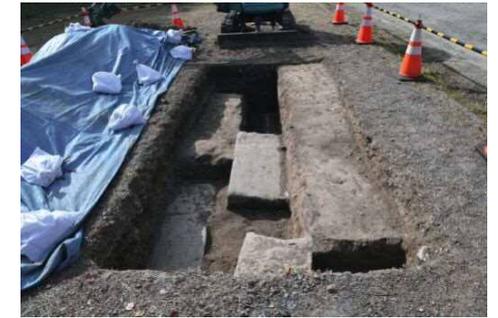
T14 完掘状態 (北から)

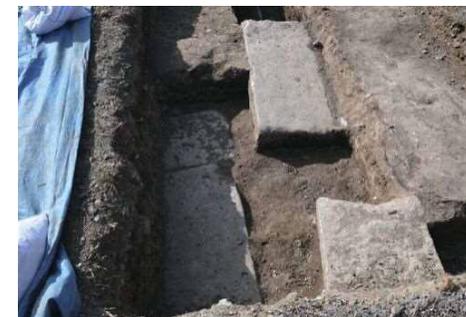
T14 花崗岩板石 (北から)

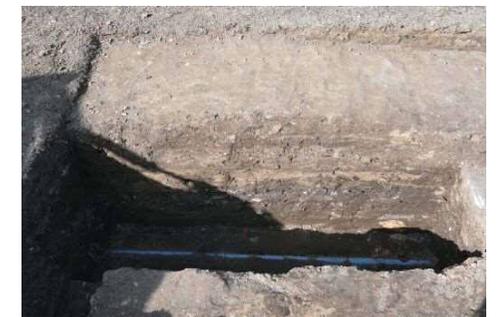
T14 中央トレンチ南側西壁断面 (東から)

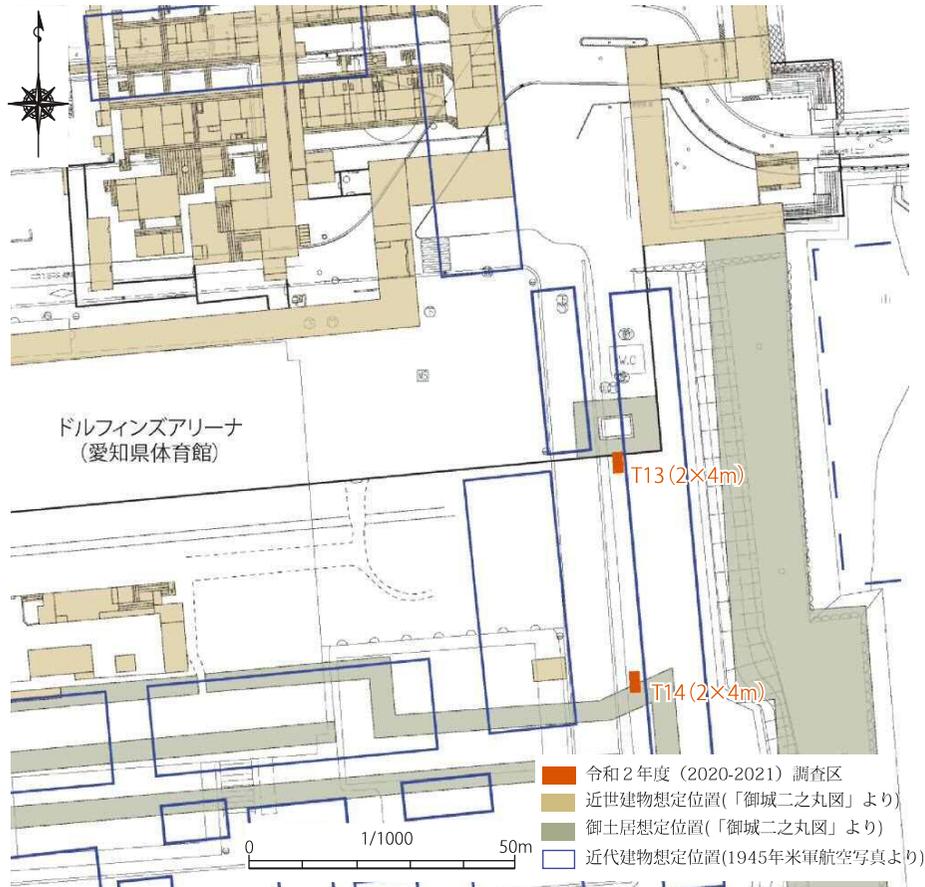
図2 トレンチ位置図

令和2年度(2020)は全体整備検討会議で承認された調査区11～15の5か所のうち調査区13・14の調査を実施した(図2)。

調査地点 愛知県体育館の東側縁辺

調査面積 16 m²(2m×4m×2ヶ所)
