特別史跡名古屋城跡全体整備検討会議 庭園部会(第 28 回)

- 1 開会
- 2 あいさつ
- 3 議事 令和 4 年度の二之丸庭園の修復整備について <資料 1, 2 >
- 4 報告 名勝名古屋城二之丸庭園整備計画について
- 5 閉会

- 北園池護岸修理
- 傾倒修理 4か所
 - 天端修理 2か所
 - 擬岩修理 1か所
 - - - 目地修理 1式(34か所)

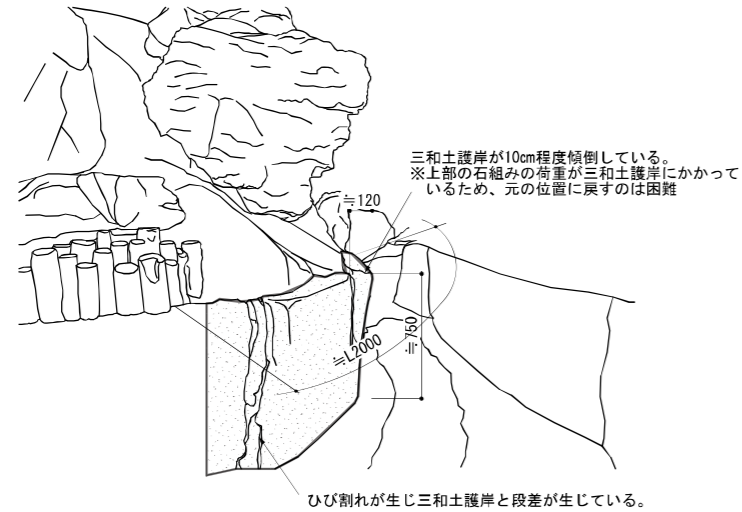
現況立面図 S=1:30

三和土護岸傾倒修理、除根処理

現況平面図 S=1:30

三和土護岸段差・傾倒修理

- 修理概要
三和土護岸は背面土圧や上段の石組みの荷重により三和土護岸に亀裂が生じ、断裂し前面に傾倒している護岸が確認できる。こうした護岸については、当初の位置に無理に戻すことは困難であり、これ以上傾倒が進まないように、亀裂面に三和土を増し打ちし、段差を解消する。また、据部に毀損が見られる場合は据部に増し打ちを行い強化する。なお、土圧や上段石組みの荷重がかからない三和土護岸については、脱落した三和土護岸を一旦取り外し、背面を清掃した後、再設置を行うなど状況に応じた修理を行う。
 - 修理手法
・傾倒している三和土護岸について、三和土が取り外すことができるか確認する。取り外すことが可能な場合は取り外し、傾倒の原因となっている樹木根や堆積土を除去する。
・除去できない場合は現状の三和土面を清掃及び洗浄し、傾倒によりできた段差を解消するために護岸表面に三和土（樹脂混合）をオーバーレイして段差処理を行う。
・取り外せる場合は取り外した三和土を基の位置に戻し同じようにオーバーレイ処理を施す。
 - 修理項目
清掃、洗浄、三和土取り外し、再設置、樹脂混合三和土充填など
- 6-1) 除根処理
- 修理概要
三和土護岸や石組みに影響を及ぼす樹木根について除根が可能なものは出来る限り除根する。
 - 修理手法
・三和土護岸や石組みから浸食している根が除根可能か判断する。
・除根が可能な場合は、三和土護岸や石組みを傷めないように除去する。
 - 修理項目
清掃、除根、根切り、掘削、埋戻し、小運搬など

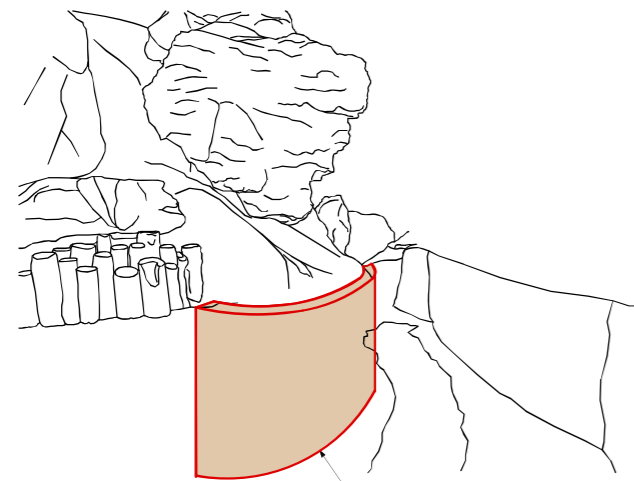
修理立面図 S=1:30

修理平面図 S=1:30

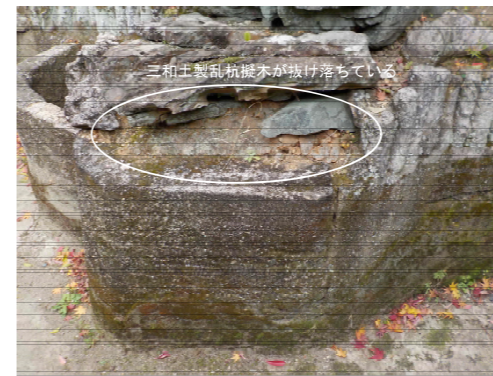
三和土製乱杭擬木修理箇所(例)

■修理概要
三和土護岸天端面で所々に乱杭やしがら擬岸の造作物が確認できる。現存するものは侵食による風化や割れが見られ一部抜け落ち背面土が侵食している箇所も見られるが、傷みが少なく侵食している物は基本現状保存する。

■修理手法
・現存しているものについては現状保存する。
・割れが見られるものについては保存処理を施す。
・抜け落ちた箇所については現状と同等のものを復元修理する。

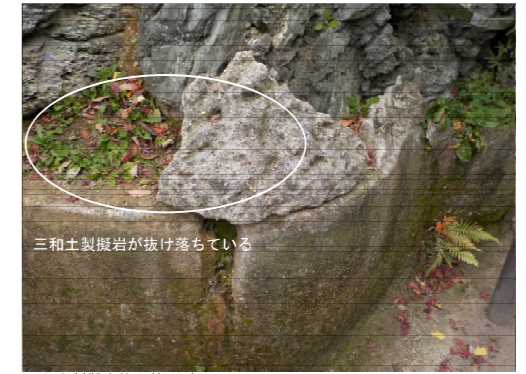
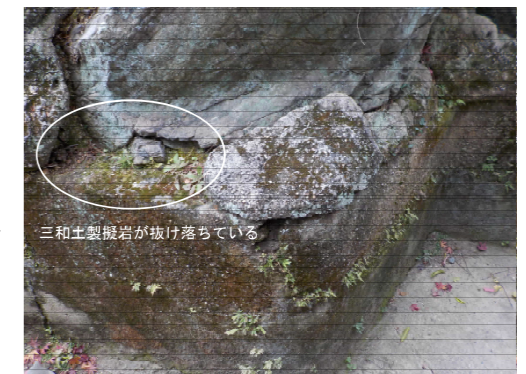
三和土製擬岩修理箇所(例)

■修理概要
三和土護岸天端面に所々に擬岩の造作物が確認できる。現状割れや脱落が見られ一部抜け落ち背面土が侵食している箇所もある。

■修理手法
・現存しているものについては現状保存する。
・割れが見られるものについては保存処理を施す。
・抜け落ちた箇所については現状と同等のものを復元修理する。
