特別史跡名古屋城跡全体整備検討会議 庭園部会(第 40 回)

二之丸庭園の修復整備について

二之丸庭園第12次発掘調査成果について

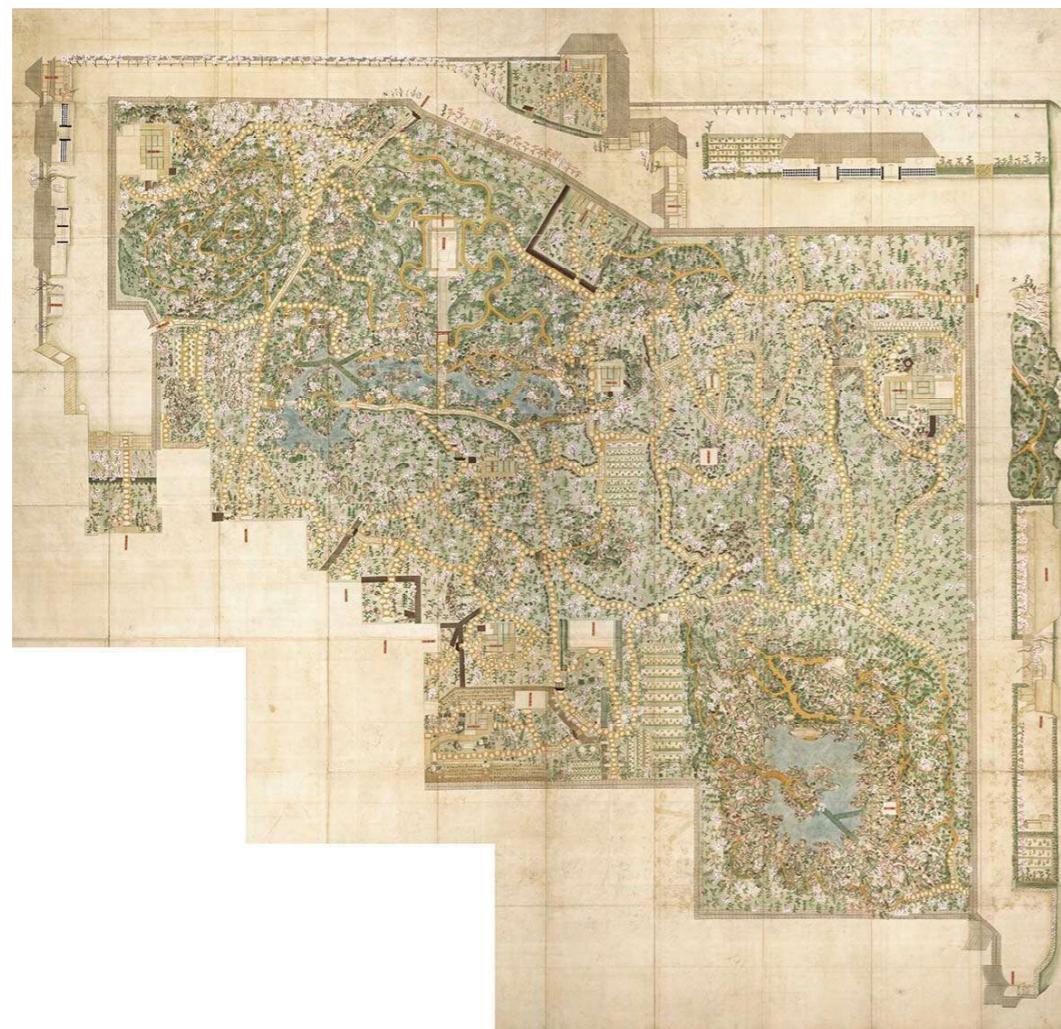
写真1-1 二之丸御庭の御茶屋
(徳川林政史研究所所蔵)

- ア 第14代藩主慶勝によって撮影された写真。余芳に関する写真は1枚確認されている。
(徳川林政史研究所所蔵)（写真1-1）

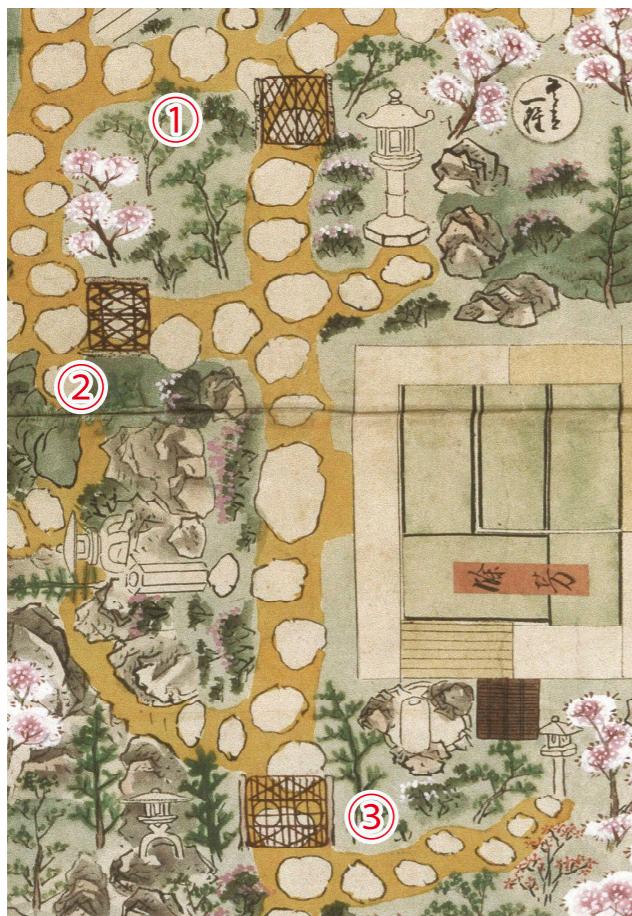
図 2-1 枝折戸『御城御庭絵図』部分
(名古屋市蓬左文庫所蔵)

『御城御庭絵図』と『尾二ノ丸御庭之図』を比較した枝折戸の検証結果は、下表のとおりである。支柱は概ね同様な描き方をされているが、戸は『御城御庭絵図』には描かれているが『尾二ノ丸御庭之図』には描かれていないものもある。

事項	御城御庭絵図	尾二ノ丸御庭之図
枝折戸	① 支柱は2本、戸は両開の閉じた状態で、意匠は均一な線の太さで斜め格子に描かれる	① 支柱は2本描かれるが戸は描かれない
	② 支柱は2本、戸は両開の閉じた状態で、意匠は異なる線の太さで縦格子と斜め格子に描かれる	② 支柱は2本描かれるが戸は描かれない
	③ 支柱は2本、戸は両開の閉じた状態で、意匠は異なる線の太さで縦格子と斜め格子、円に描かれる	③ 支柱は2本、戸は南側に開いた状態で、意匠は面状に描かれる
乗越石	乗越石は支柱間を跨がない表現	乗越石 乗越石は支柱間を跨がない表現

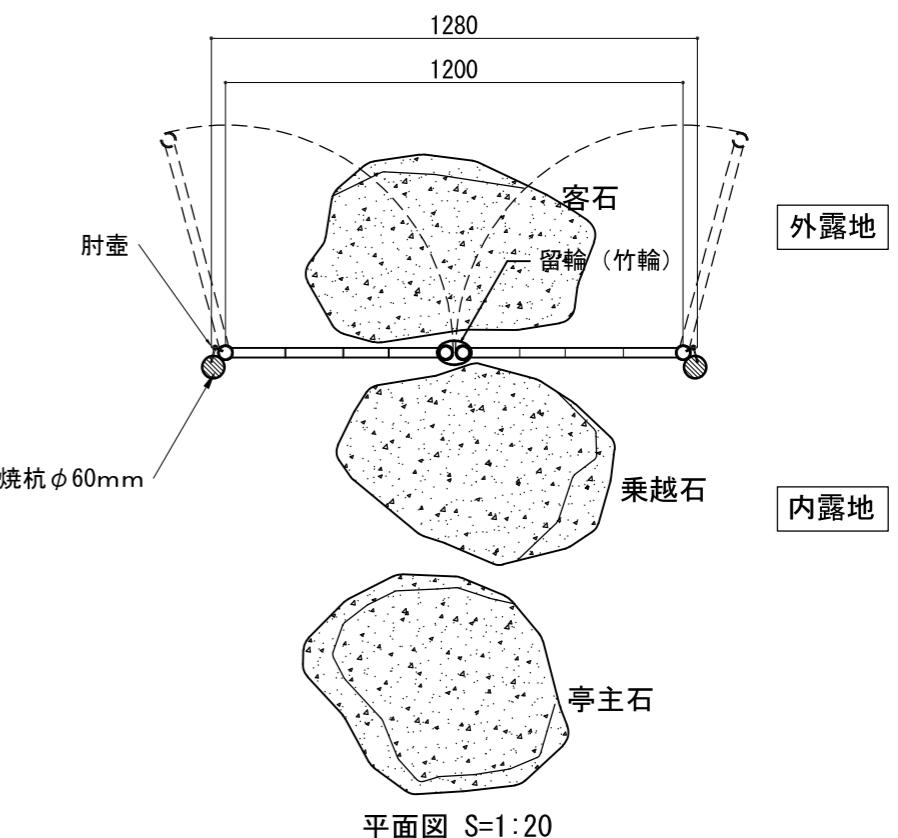
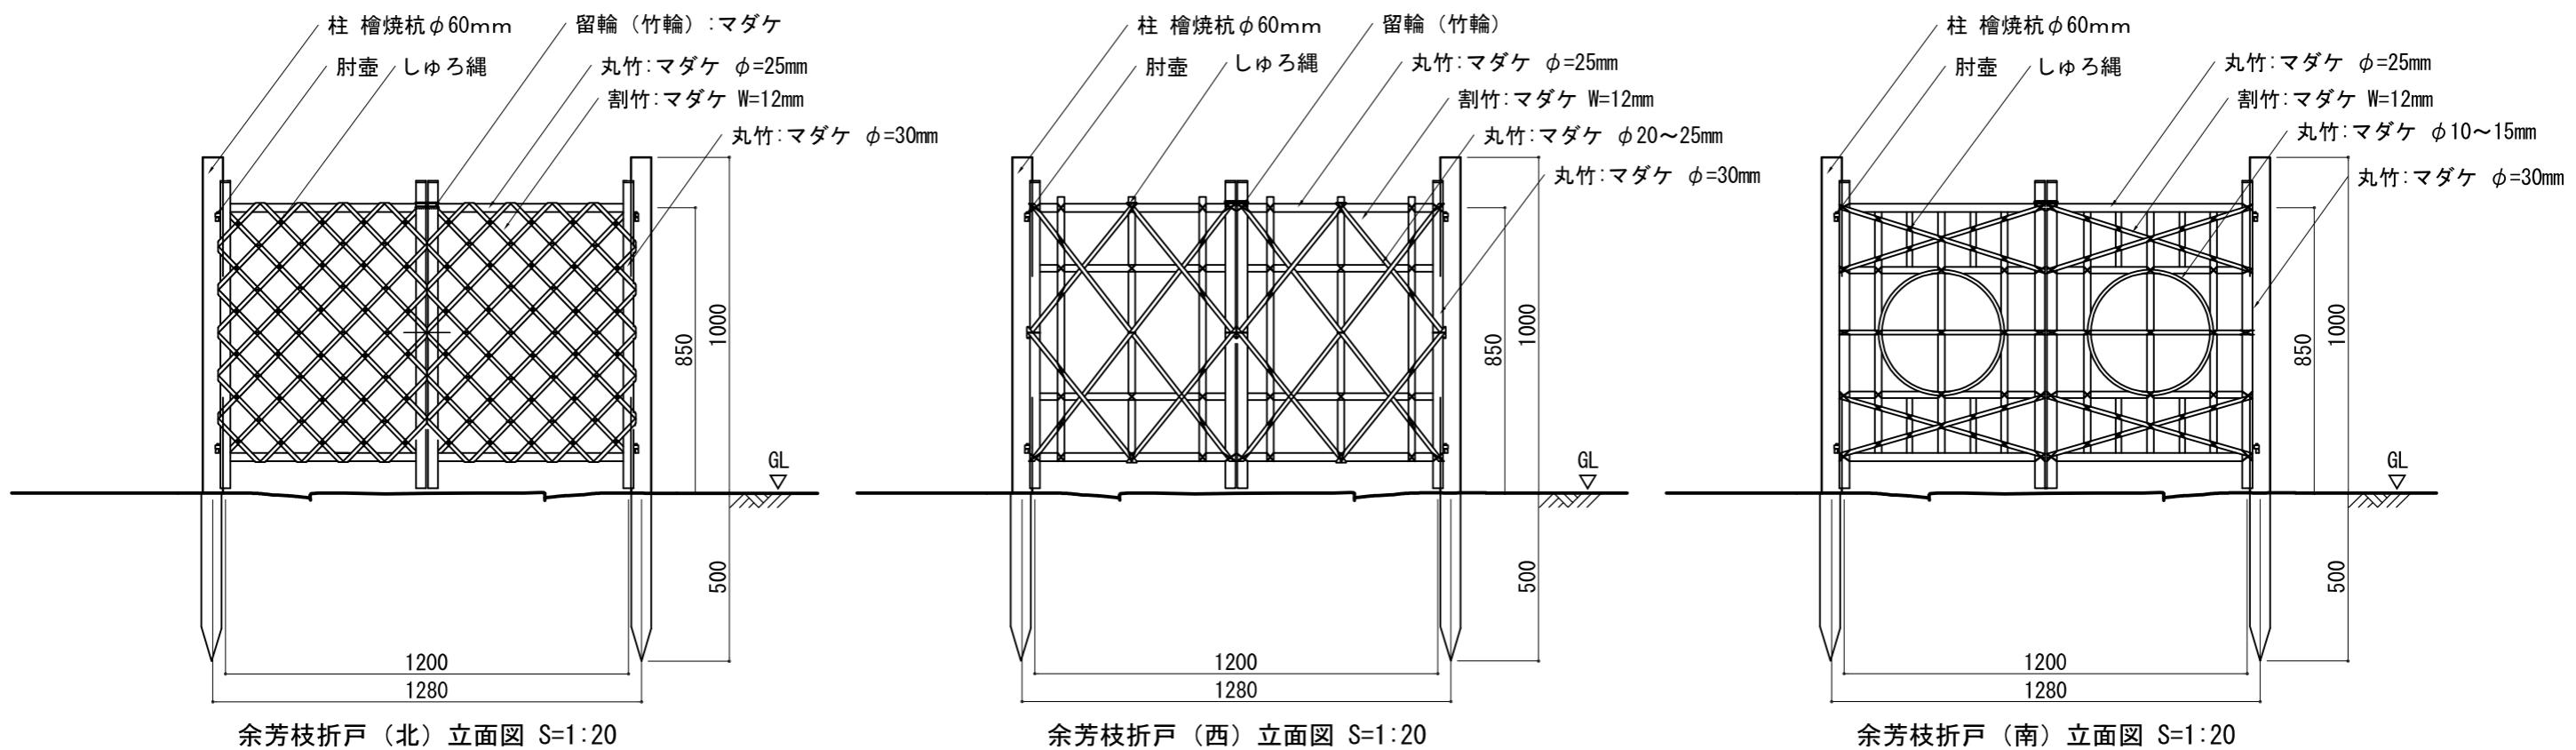
図 2-15 枝折戸構造検討図

- 絵図より、戸は両開きと想定されることから、支柱間距離は120cmと設定する。また、戸に手をかける動作性より、高さは70cm以上と設定する。

- 柱は檜焼杭 $\phi 60mm$ とする。

- 竹材は、構造材としてマダケの丸竹を、編み付け材としてマダケの割竹を使用する。

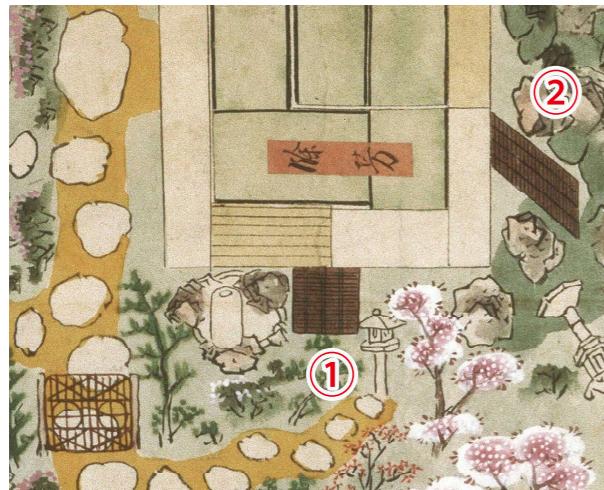
図 2-16 袖垣『御城御庭絵図』部分
(名古屋市蓬左文庫所蔵)

『御城御庭絵図』と『尾二ノ丸御庭之図』を比較し、袖垣の検証結果を下表にまとめると、概ね同様の形で設置箇所も同様な描き方をされている。

事項		御城御庭絵図	尾二ノ丸御庭之図
袖垣	意匠	① 立子が隙間なく立てられ、押縁が3本水平方向に描かれる。玉縁は描かれていないものの、立子の天端が揃って描かれる。 ② 立子が隙間なく立てられ、押縁が2本水平方向に描かれる。玉縁は描かれていないものの、立子の天端が揃って描かれる。	① 立子が隙間なく立てられ、押縁が2本水平方向に描かれる。玉縁は描かれていないものの、立子の天端が揃って描かれる。 ② 立子が隙間なく立てられ、押縁が2本水平方向に描かれる。玉縁は描かれていないものの、立子の天端が揃って描かれる。
	寸法	① 縦と横は同様な長さで描かれる。 ② 縦より横が長く描かれる。	① 縦より横が長く描かれる。 ② 縦より横が長く描かれる。
	配置	① 建物に対して垂直に配されている。 ② 建物に対して斜めに配されている。	① 同左 ② 同左

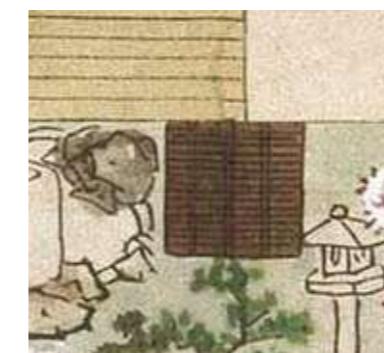
図 2-18 袖垣（余芳）

袖垣の材料としては、竹の幹、竹の枝（竹穂）、樹木の皮（柴）に大別される。余芳の袖垣（図 2-18）の材料は、多春園（図 2-19）や霜傑（図 2-20）と同様、線の太さが均一で平行に幅広で描かれている。一方、霜傑（図 2-24）や梅之御間（図 2-25）の袖垣は、線の太さにばらつきがあり、端部が細く描かれている。これらの異なる表現より、前者は竹幹、後者は竹穂や柴を用いていると考えられる。以下に竹幹を用いる垣を例示する。

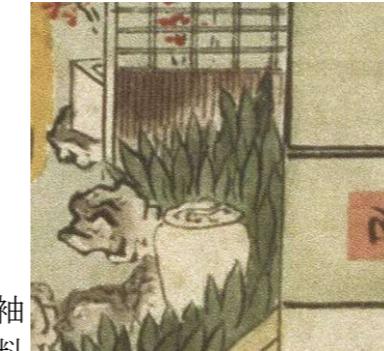
図 2-21 袖垣（植木屋）

御城御庭絵図に描かれた袖垣のうち特徴のあるものとして、円窓が設けられた霜傑の袖垣や、上部が四つ目状に組まれた植木屋の袖垣がある。これらの袖垣と余芳の袖垣を材料と垣面の構成及び押縁、玉縁の有無について比較検証し、考えられる事例を抽出する。

図 2-18～27 袖垣『御城御庭絵図』部分（名古屋市蓬左文庫所蔵）

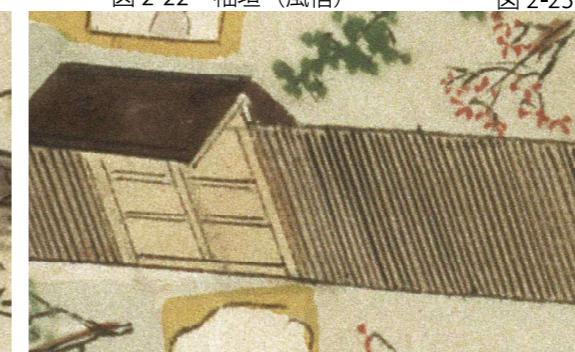
図 2-26 竹垣（御二階北）

立子と押縁が描かれている袖垣及び竹垣の色について検証した結果、袖垣は全て濃く描かれているが、竹垣の中には、御二階北（図 2-26）や植木屋（図 2-27）のように、色が淡く描かれているものもある。竹の種類及び加工方法については、『百垣之図』等を参考に選定する。

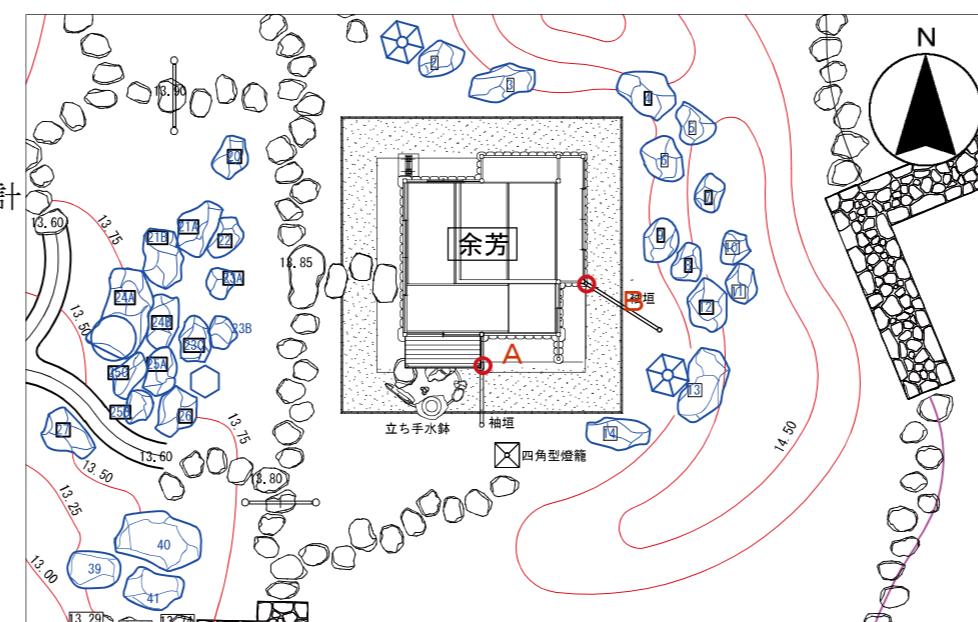
図 2-28 袖垣配置平面図 S = 1 : 150

- ・幅はW=1200mm、1800mmの2案について検討を行う。（写真はW1800）
- ・絵図より図2-43のA点を起点に南北方向に配置する。

- ・幅は1800mmについて検討を行う。（写真はW1800）
- ・絵図より図2-43のB点を起点に東西方向に配置する。
角度は0度、南に30度～45度で検討する。

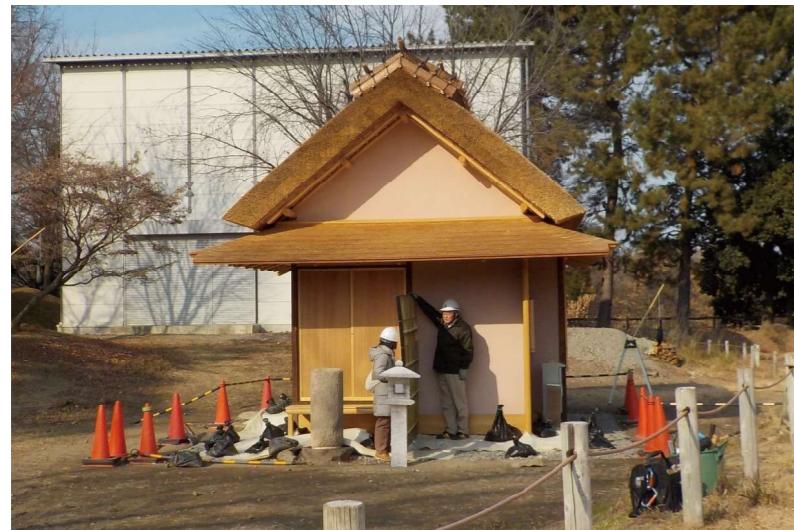
写真2-2 袖垣（南側）実寸模型設置状況
(南側より)

現地にて模型（H1800×W1800）を設置し、検討した結果、下記の設計条件にて構造及び配置検討を行う。

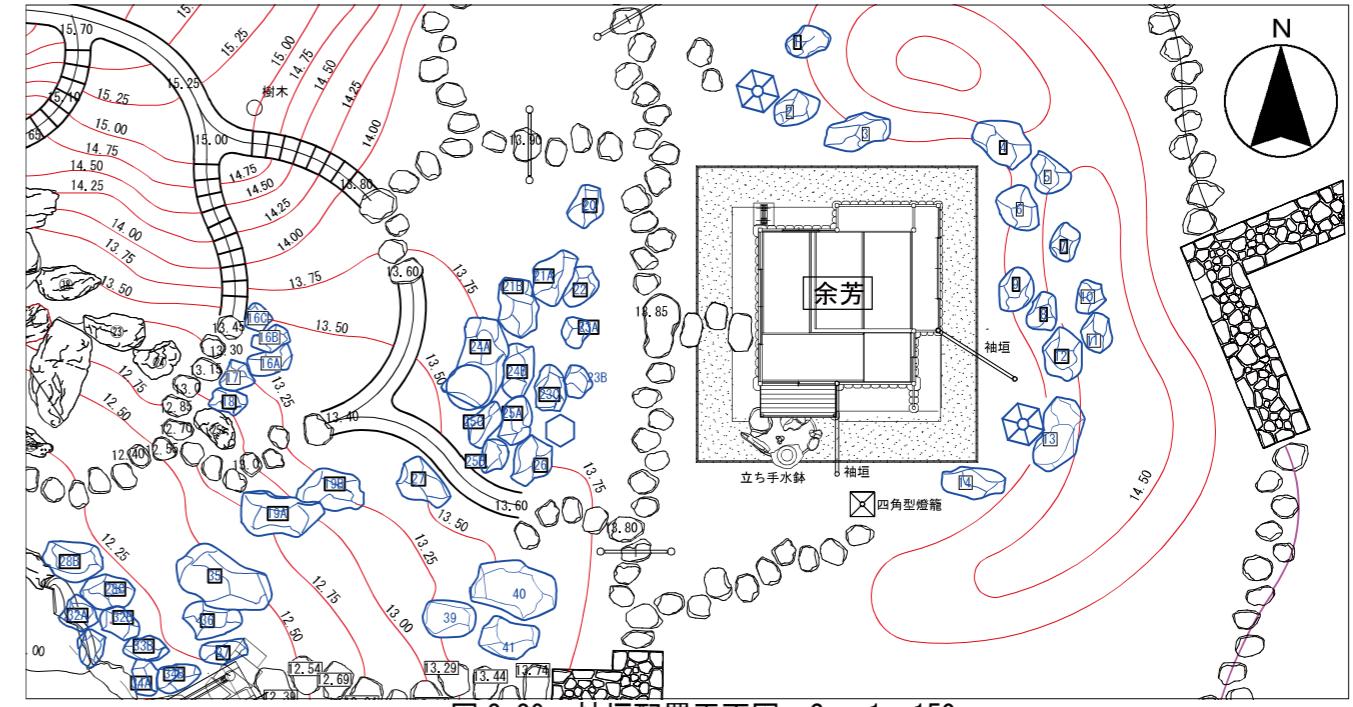
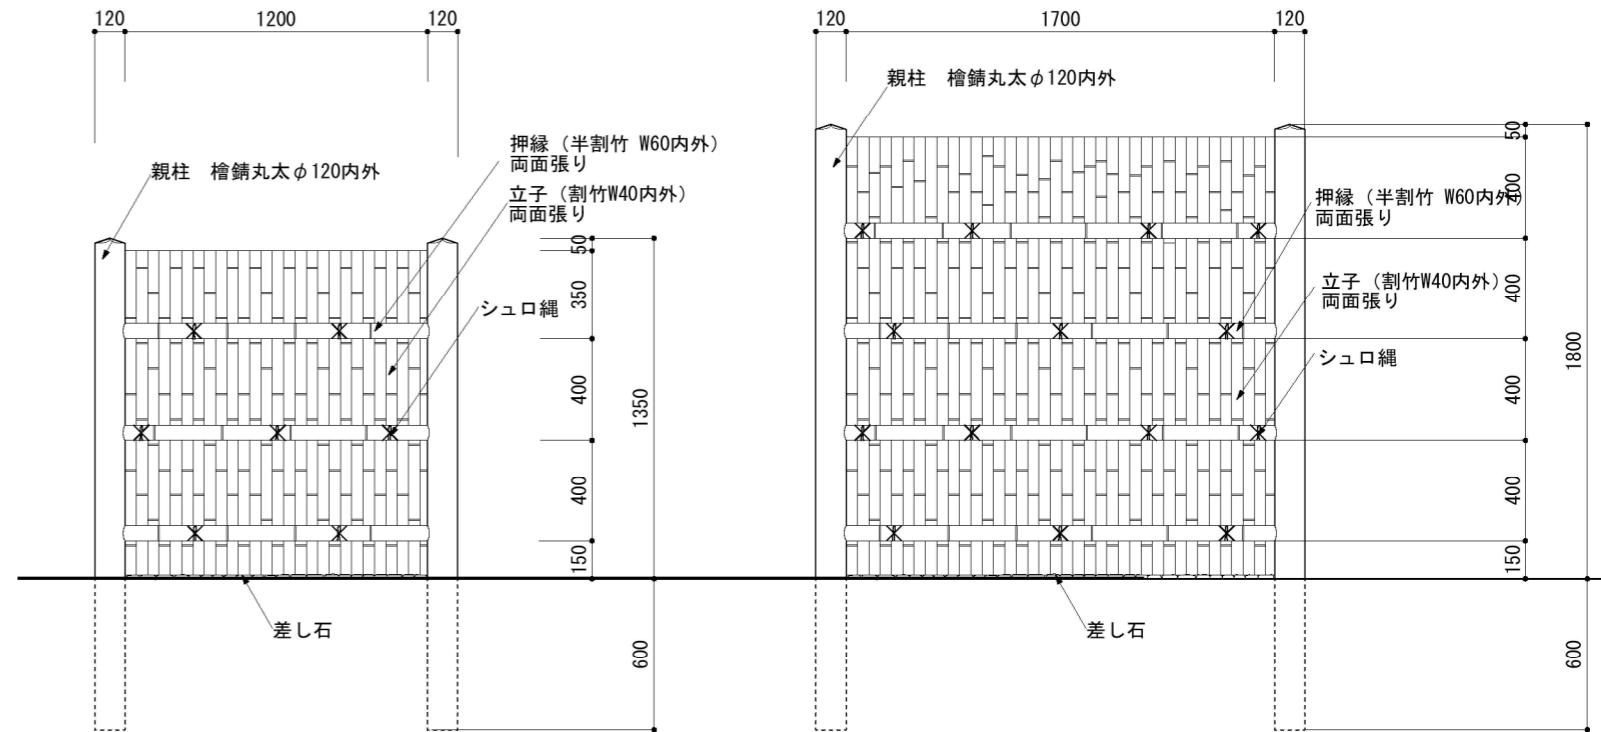
図 2-29 袖垣配置平面図 S = 1 : 150

- ・袖垣は、竹幹を立子として垣面を構成し、押縁があり玉縁がない建仁寺垣（行）で、構造を検討する。
 - ・配置について、東側は、余芳の中央の柱から南東方向に、南側は、余芳の中央の柱から南方向に配置する。
 - ・親柱は檜鏽丸太 ϕ 120内外とし、押縁は半割竹W60内外、立子は割竹W40内外の両面張りとする。また、腐食防止のため立子は差し石の上に設置する。

- ・袖垣の構造について、南側はH1,200×W1,200、東側は、H1,800×W1,800とする。

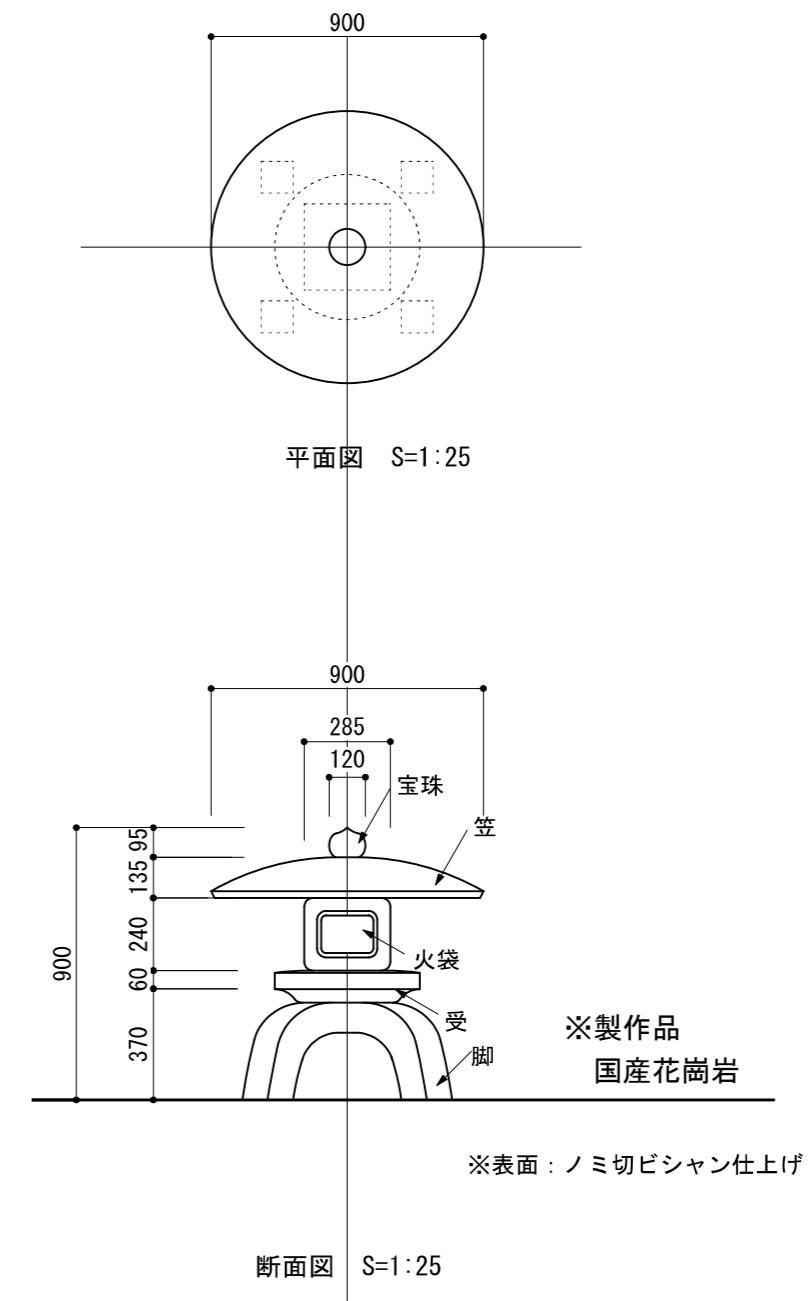
図 2-35 雪見燈籠-2 構造検討図 (脚 4 本)

- ・雪見燈籠-2は、製作品とする。
- ・絵図より、雪見燈籠-2の大きさは、雪見燈籠-1よりも小さいこと、市場性とを考慮し高さ H=900mm、幅 W=900mm とする。
- ・脚の本数及び形状は絵図の比較検証結果より、4本一体型とする。
- ・石材について、国産花崗岩で製作する。表面はノミ切ビシャン仕上げとする。

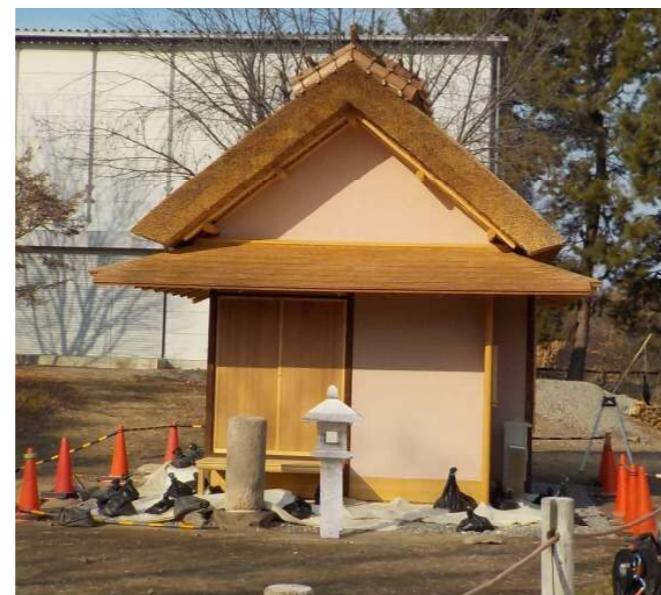
写真2-11 実寸模型設置状況
(H=1380mm)

- ・余芳周囲のGLは13.80である。また、余芳の手水鉢の天端はGLから1058mmの高さとなる。
 - ・古写真において、立ち手水鉢の天端高と四角型燈籠の笠の軒高は同様であることから、四角型燈籠の笠軒高は GL から約 1.1 m と推定し、構造検討する。
 - ・竿は ϕ 210mm、地上部H800mm程度とし、施工時に根入れ深さを調整する。
 - ・庭園部会にて、現地で実寸大模型をGLよりH=1200mm、1380mmの2案設置し（写真2-8～9）検討し、結果として大きさやバランスを考慮し、H=1380mmとした。（図2-16）

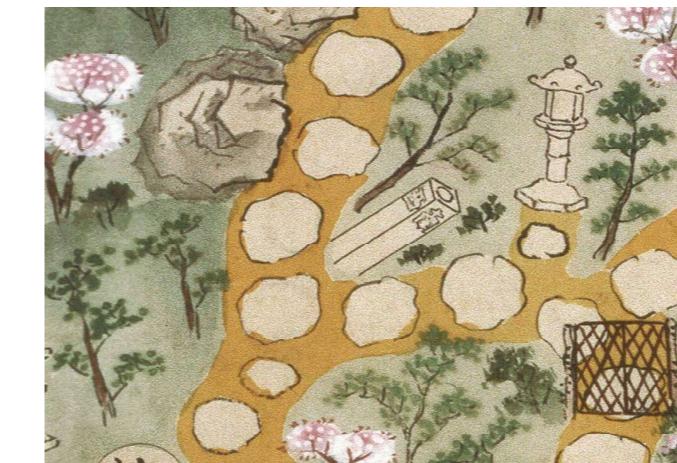
図 2-39 標柱『御城御庭絵図』部分

- ・標柱の側面に掘り込む文字の字体について、絵図では、掘り込みの外形線が描かれており、楷書の「南」と「西」が明確に読み取れる。
くずし字用例辞典（児玉幸多編）に記載されている近世のくずし字と絵図に描かれている文字を比較すると、絵図に描かれている文字はくずし字でないことがわかる。
- 図2-39, 40の赤線部は近世の「西」と「南」の文字を示す。

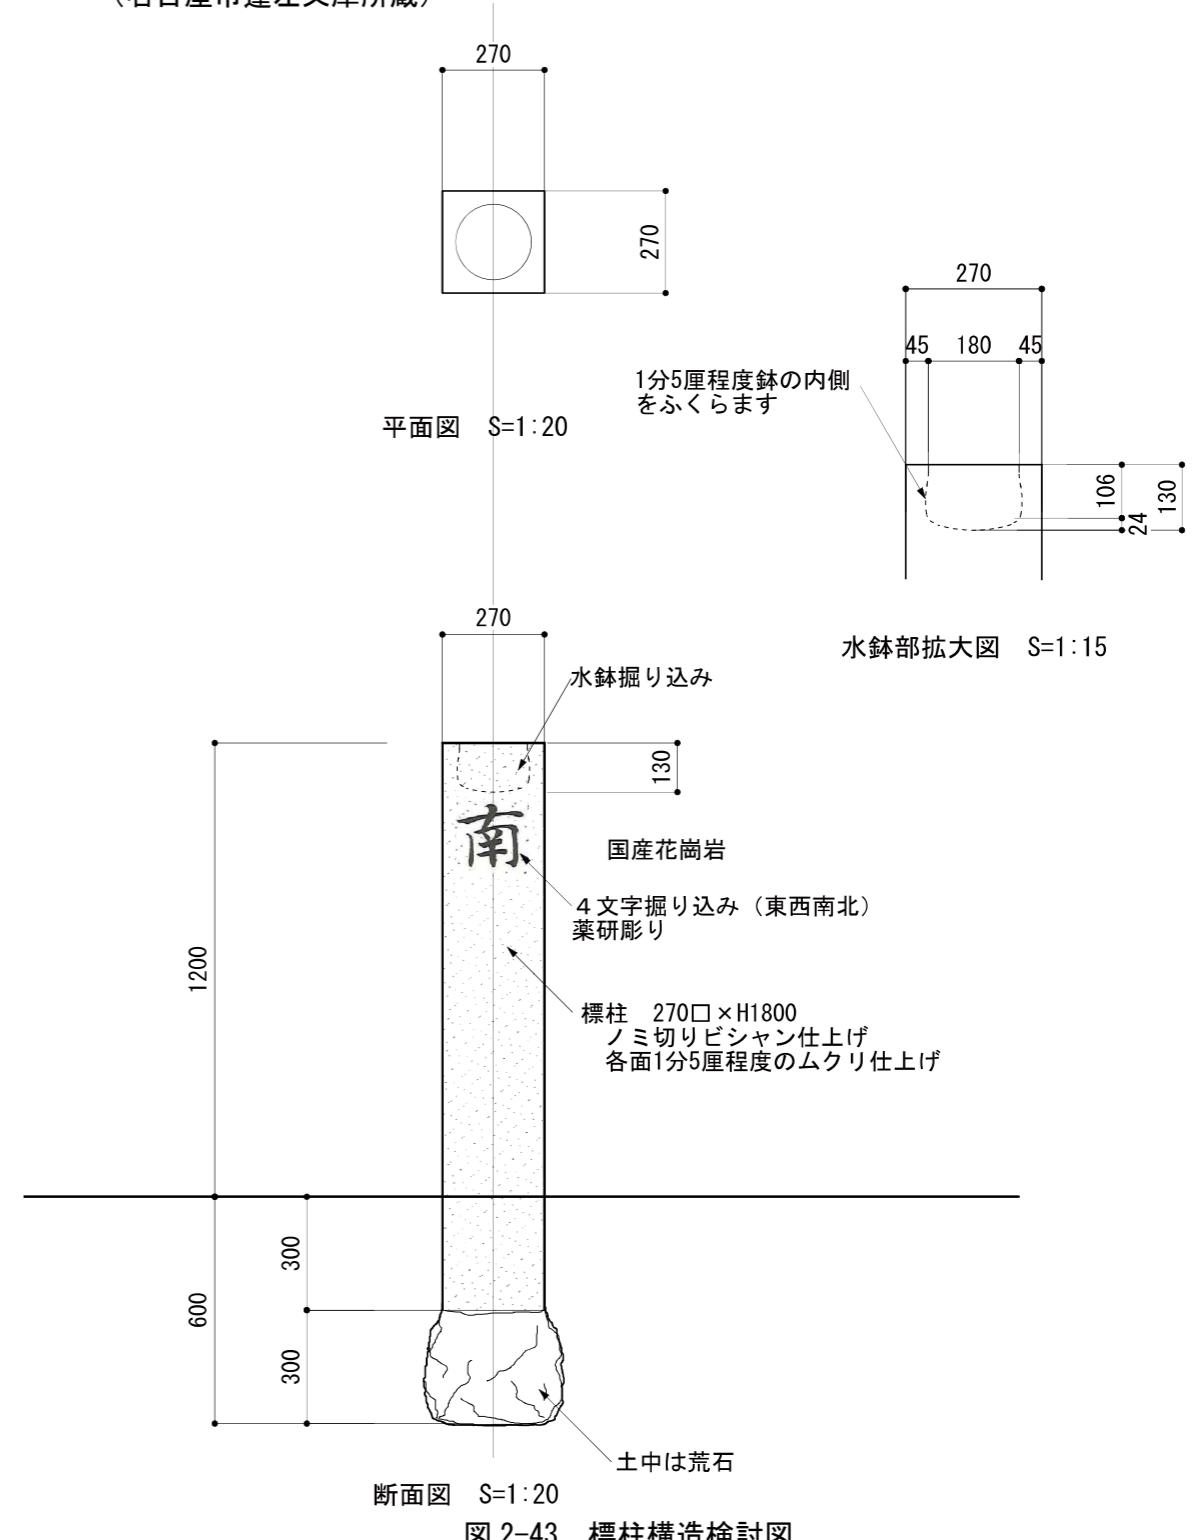
図 2-43 標柱構造検討図

- ・標柱は、製作品を設置する。
- ・正四角柱で上面の掘り込みは円形とし、寸法は W240 × D240 × H1200 程度とする。
(根入れは施工時に調整する。)
- ・寸法はW270×D270×H1200とする。表面はノミ切りビシャン仕上げとし、各面1分5厘程度のムクリ仕上げとする。
- ・水鉢の掘り込みは、 $\phi 180 \times H130$ とし、縁は45mmとする。
- ・側面の文字（東西南北）の彫り込みは薬研彫りとする。
- ・根入れは総深さ600mmとし、施工時に高さを微調整する。GLから深さ300mmまで加工し、さらに300mmは荒石とする。

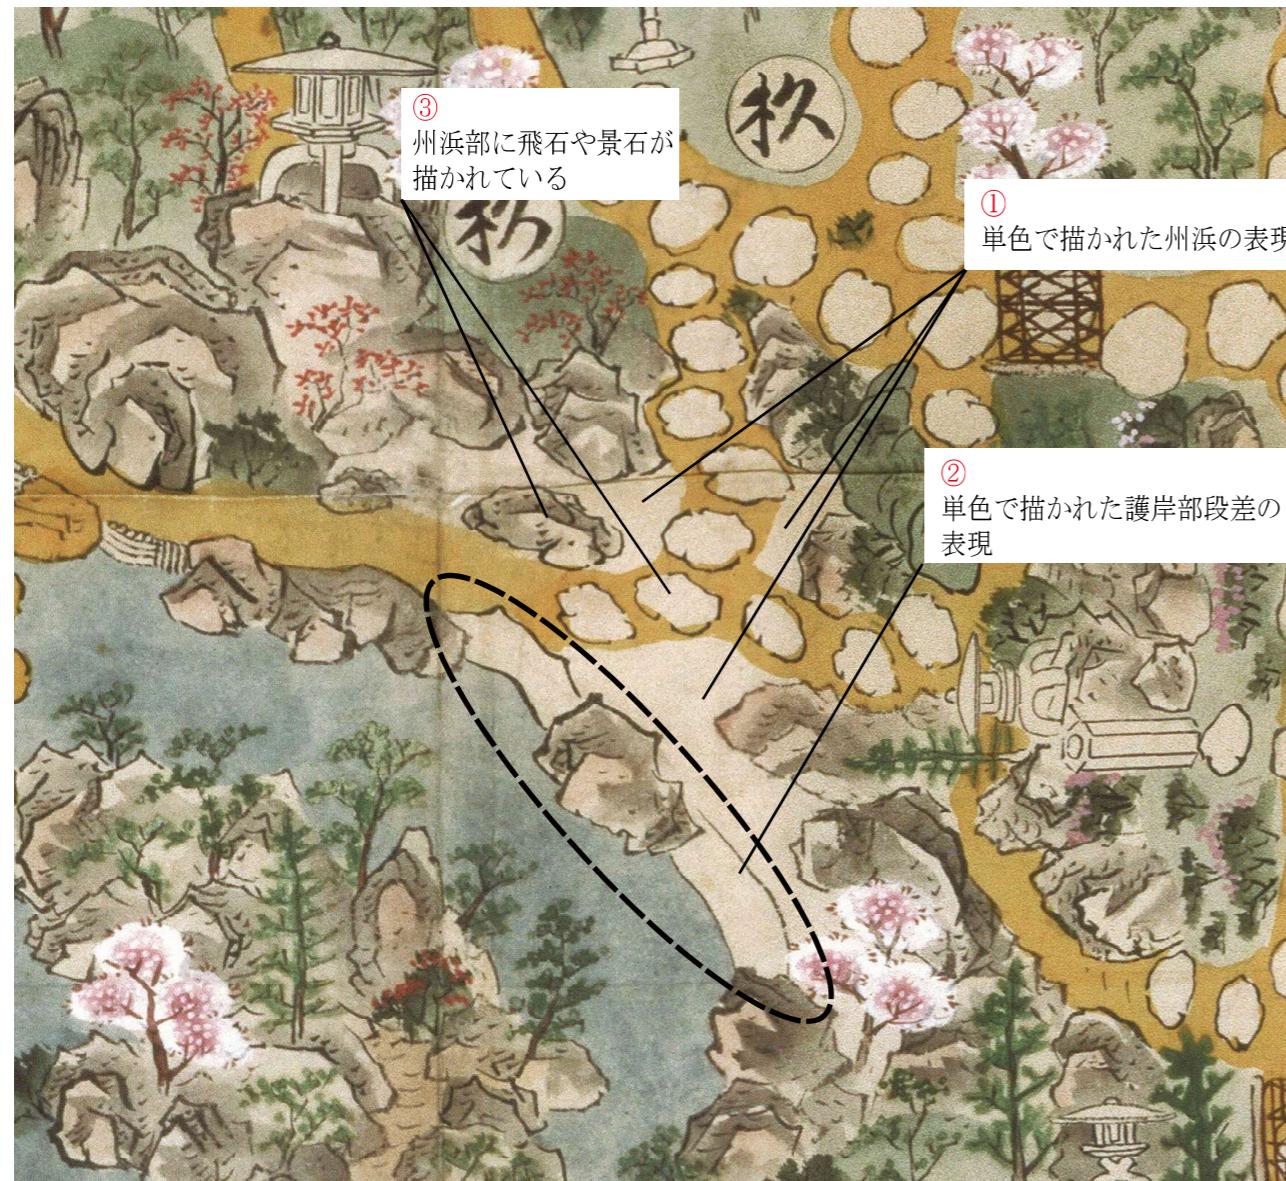
図 3-1 州浜 『御城御庭絵図』部分（名古屋市蓬左文庫所蔵）

『御城御庭絵図』と『尾二ノ丸御庭之図』を比較し、州浜の検証結果を下表のようにまとめた。
その結果、表現方法に違いがあることがわかった。

事項	御城御庭絵図		尾二ノ丸御庭之図	
州浜	①②	単色で着色の表現	①②	黒線での境界や複数色、もしくは濃淡で着色の表現
	③	飛石や石組を表現	③	同左

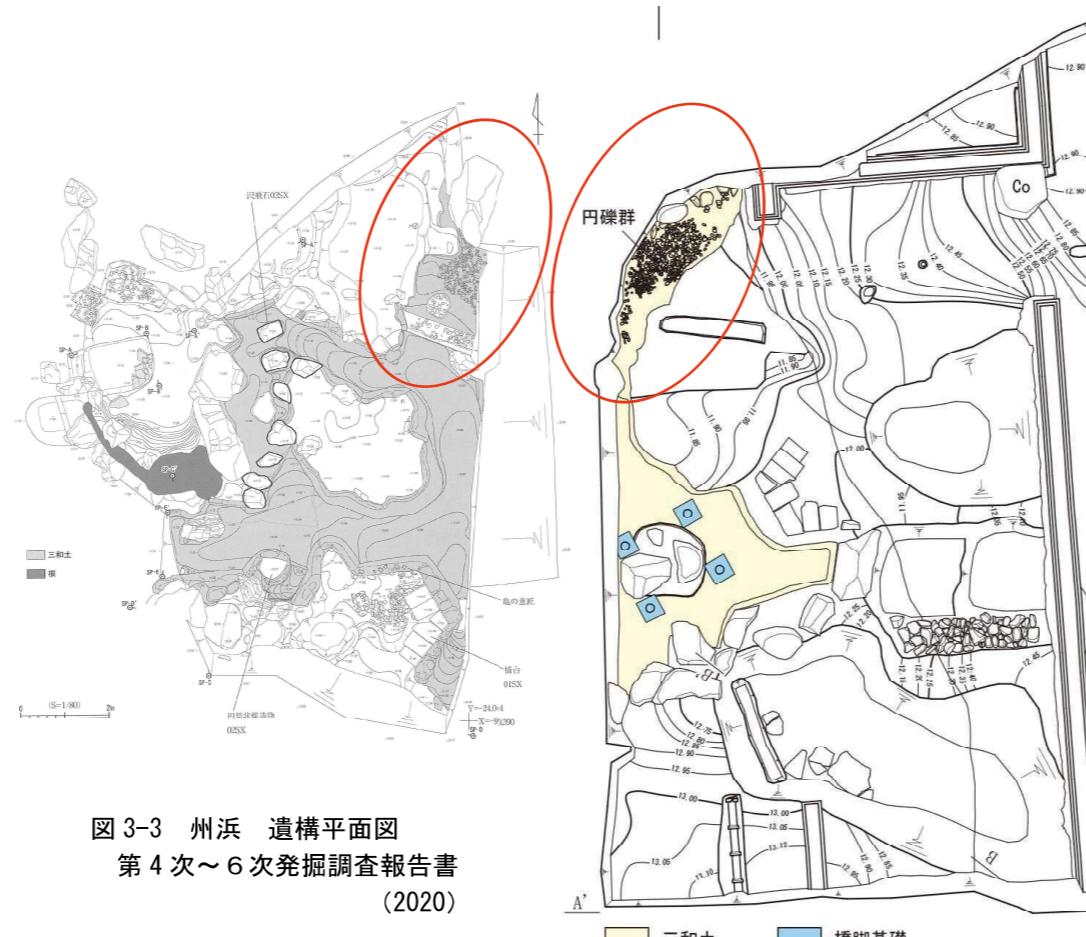
図3-3 州浜 遺構平面図
第4次～6次発掘調査報告書
(2020)

『御城御庭絵図』と発掘調査結果を比較し、州浜に関する検証結果を下表のようにまとめた。その結果、護岸が階段状である等違いはあるが絵図は庭園の実態概ね反映しているものと考えた。

事項	州浜
絵図	<ul style="list-style-type: none"> 飛石や石組が含まれ、タタキ護岸1段 護岸の3石の間で形成
検出遺構	<ul style="list-style-type: none"> 石材と階段状のタタキ護岸2段 傾斜部に円礫が敷き詰められている 護岸の3石の間で形成 (うち2石は抜き取り痕)

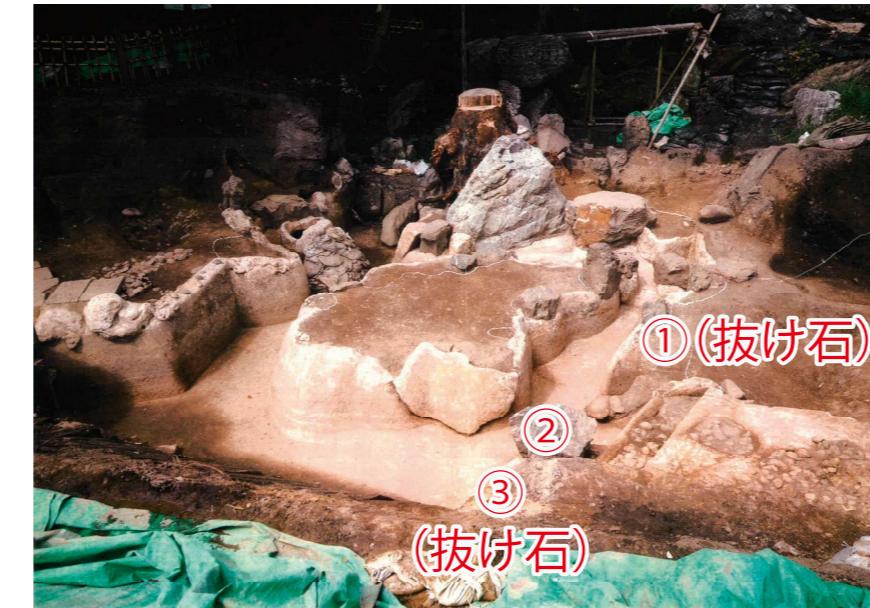
写真3-1 北園池東側の州浜
(発掘調査後東側より撮影)

- ・州浜は権現山の裾に位置し、州浜検出遺構近傍に石組が復元されている（令和5年度施工済）。
- ・遺構が検出されたタタキ護岸部は露出保存されている。
- ・遺構が検出されたタタキ礫敷き部は保護層を設けて保存されており、既存石は保護層の上に設置されている。
- ・州浜際の護岸石2石が取り外されている。

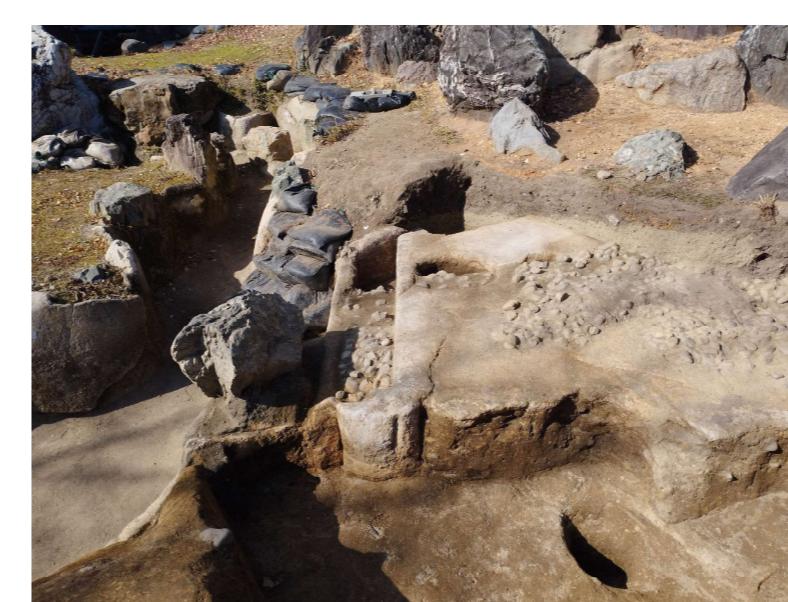
州浜遺構写真（東側より）（2025.01.28撮影）

- ・タタキ1段目と2段目の間の槽について、水生植物の水鉢の痕跡か、枯滝の痕跡か検証する必要がある。

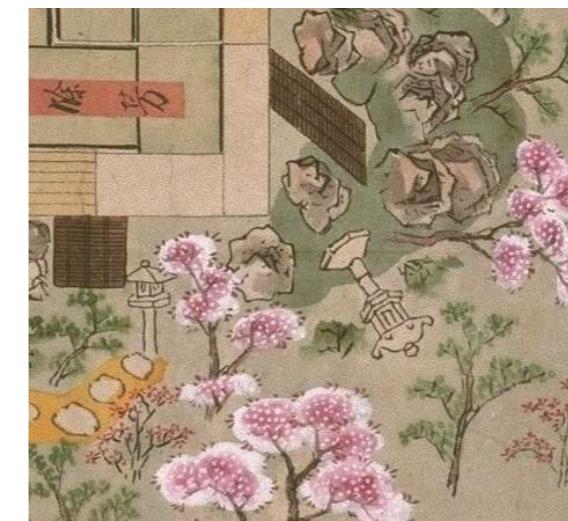
図 6-3 春日燈籠「御城御庭絵図」部分

「御城御庭絵図」と「尾二之丸御庭之図」を比較し、春日燈籠-1の検証結果を下表にまとめると、概ね同様の形で設置箇所も同様な描き方をされている。

項目	部位	御城御庭絵図	尾二ノ丸御庭之図
春日燈籠	宝珠	球状で先が尖った表現	球状で先が尖った表現
	笠	六角形で全体にムクリがついた表現	全体にムクリがついた表現。六角形かどうかは不鮮明
	火袋	六角形の表現。正面から三面見え、正面側の火口は縦長の長方形。側面の火口は描かれていな	六角形の表現。正面から三面見え、火口は縦長の長方形。御城御庭絵図と比べて縦に長く描かれている。
	中台	六角形の表現。柱に載っている部分の形状が鮮明に描かれている。	御城御庭絵図と概ね同様の表現であるが、不鮮明である。
	脚	円柱形の柱であり、中央に節がある。	円柱形の柱であり、中央に節がある。御城御庭絵図と比べて細長く描かれている。
	基礎	六角形で基礎の中央部が盛り上がっている表現。	基礎の中央部が盛り上がり上げている表現。二段に描かれている。六角形かどうかは不鮮明。

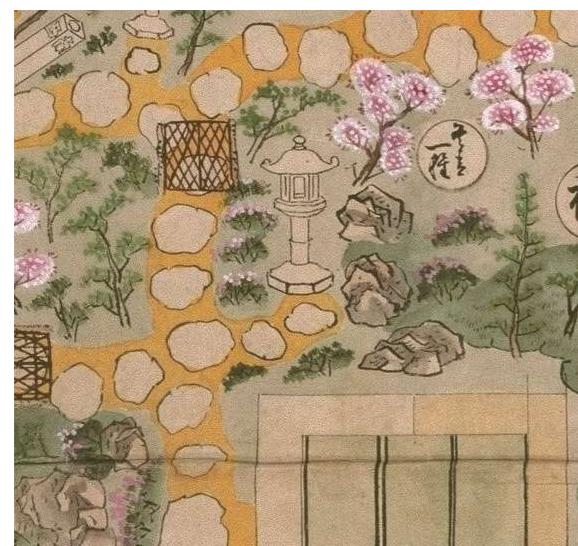
図 6-5 春日燈籠「御城御庭絵図」部分

「御城御庭絵図」と「尾二之丸御庭之図」を比較し、春日燈籠-2 の検証結果を下表にまとめると、概ね同様の形で設置箇所も同様な描き方をされている。

事項	部位	御城御庭絵図	尾二ノ丸御庭之図
春日燈籠	宝珠	球状で先が尖った表現	球状で先が尖った表現
	笠	全体にムクリがついた表現。六角形かどうかは不鮮明	全体にムクリがついた表現。六角形かどうかは不鮮明
	火袋	六角形の表現。正面から三面見え、正面側の火口は縦長の長方形。側面の火口は描かれていな	六角形の表現。正面から三面見え、火口は縦長の長方形として描かれている。
	中台	円形の表現。柱に載っている部分の形状が鮮明に描かれてい	御城御庭絵図と概ね同様の表現である。
	脚	円柱形の柱であり、中央に節がある。	円柱形の柱であり、中央に節がある。
	基礎	六角形で基礎の中央部が盛り上がっている表現。	基礎の中央部が盛り上がり上げている表現。二段に描かれている。六角形かどうかは不明。
