特別史跡名古屋城跡全体整備検討会議 庭園部会(第 40 回)

二之丸庭園の修復整備について

二之丸庭園第12次発掘調査成果について

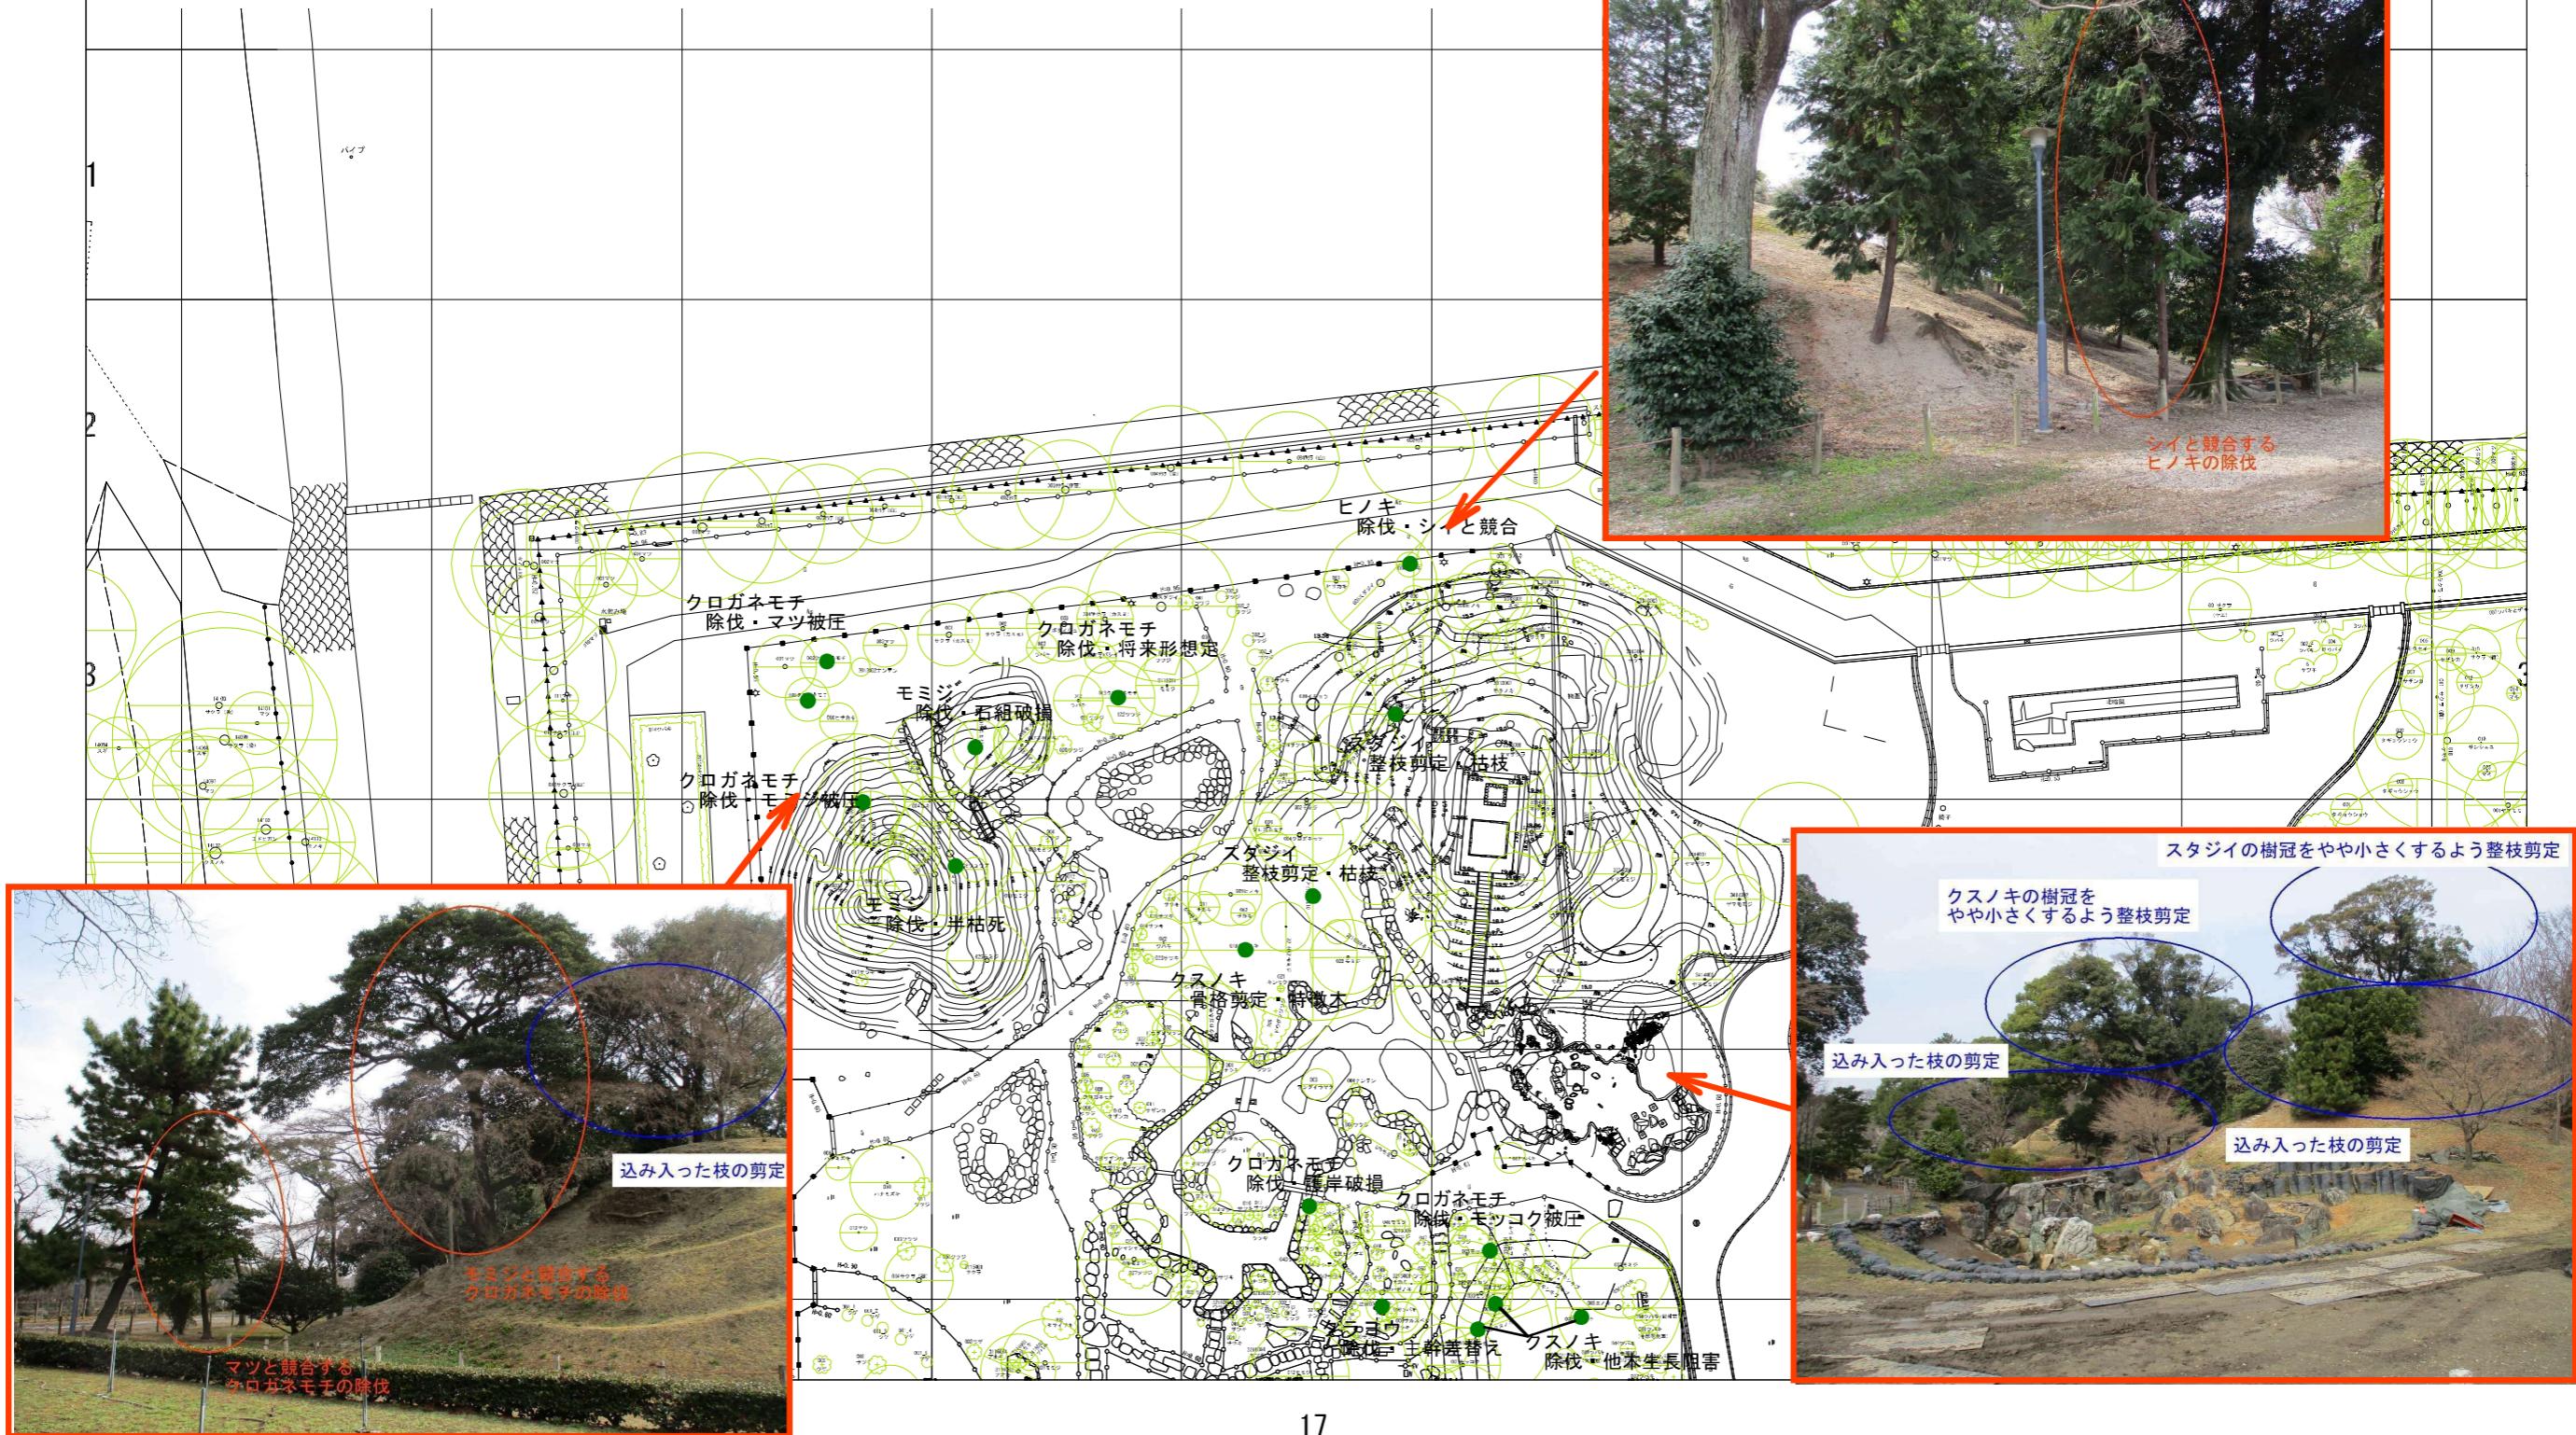
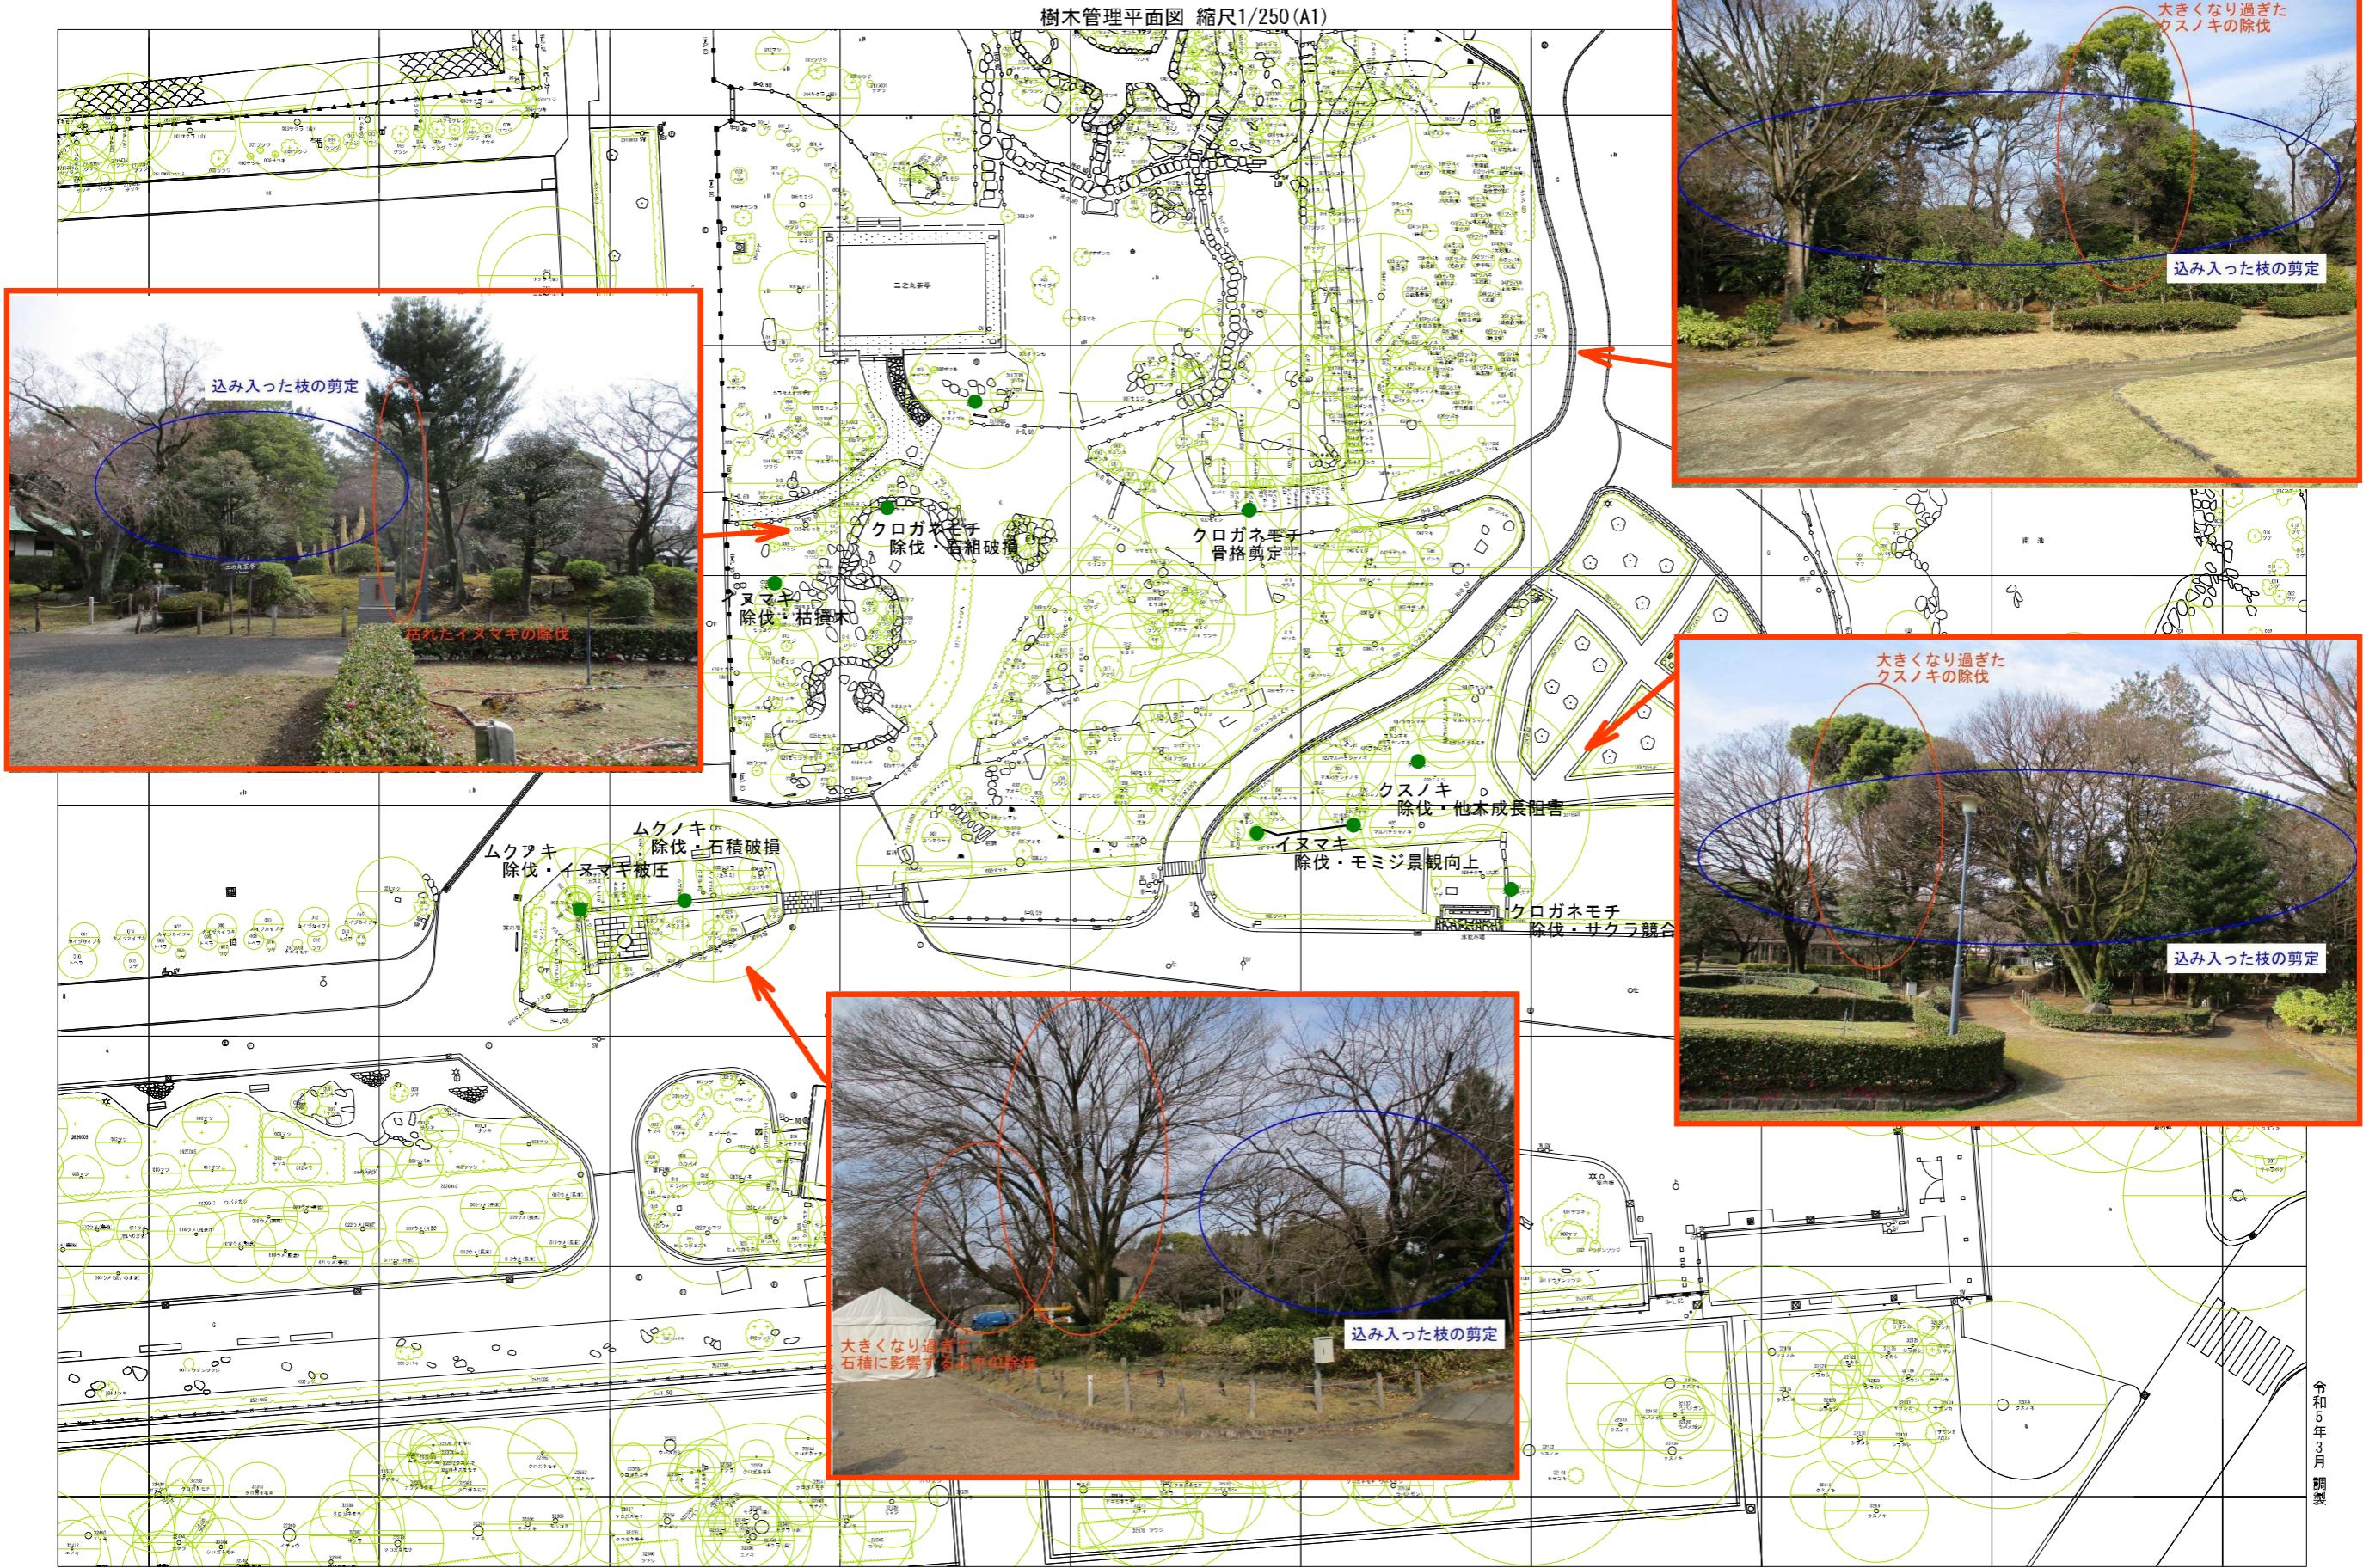
下図に示す樹木の除伐等を行う他、以下の剪定方針で庭園の修復剪定を実施する。

- ・権現山東側(H26年度補植)は整枝剪定を行う。
- ・マツ、モミジ、ケヤキ等は中間層の樹木が見通せるように枝抜き剪定を行う
- ・中間層を成すモッコク、イヌマキは、見通せるように整枝剪定を行う。
- ・ツツジ、サツ等の低木類は、枝割りを行い高さを低くする。

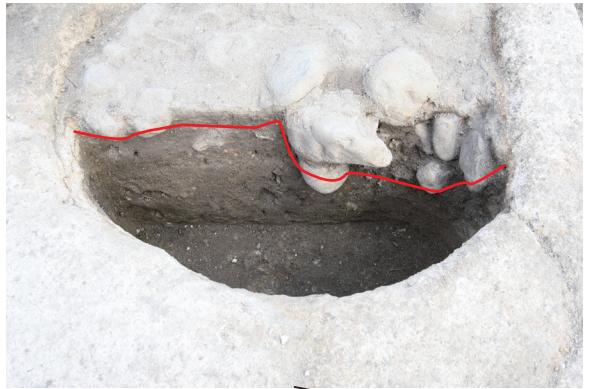
SK3(西から) 赤線は飛石据付け想定面

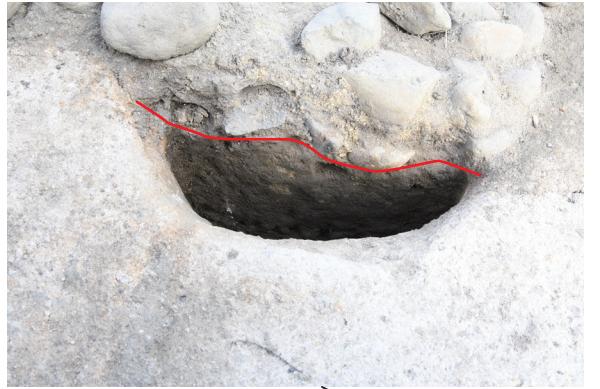
SK(土坑)2は直径約0.5m、SK3は直径約0.3mの円形のタタキ坑である。底部はSX1とは異なりタタキ面のベースとなる盛土である。形状から飛石の抜き取り痕と考えられる。周囲のタタキに打ち割られた形跡が確認できないため、タタキ坑は施工時の形状を保っていると考えられる。タタキ坑の堆積土及び磯は磯敷に由来するため、磯敷構築以前に飛石を取り外し廃絶していた。

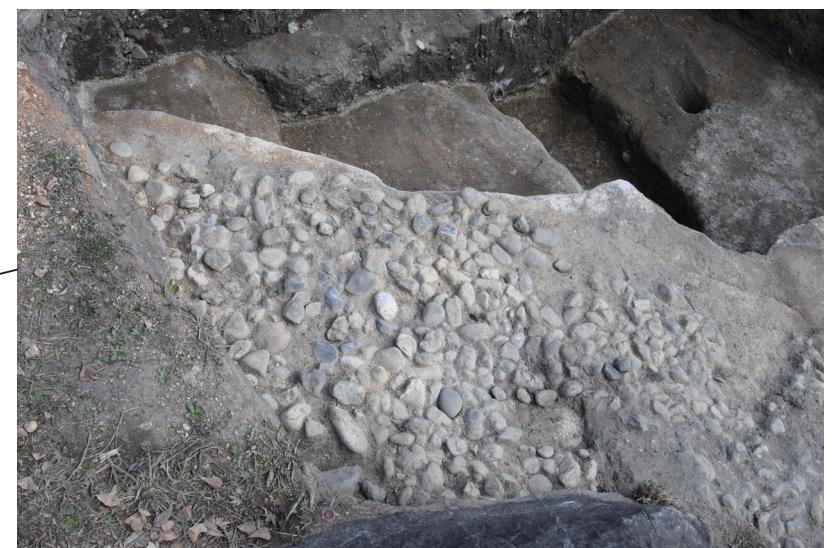
礫敷(西から)

調査結果 : 磯敷は約3×2mの規模で広がる遺構で、含まれていた遺物(レンガ、ガラスなどの近代遺物)の存在から近代に構築された遺構であることが明らかになった。二之丸においてレンガを使用した大規模な建物は明治7年(1874)ごろであるため、明治7年以降に構築され、兵舎構築による造成で埋没(『陸軍大日記』の記述から明治15年(1882)ごろ)したと考えられる。

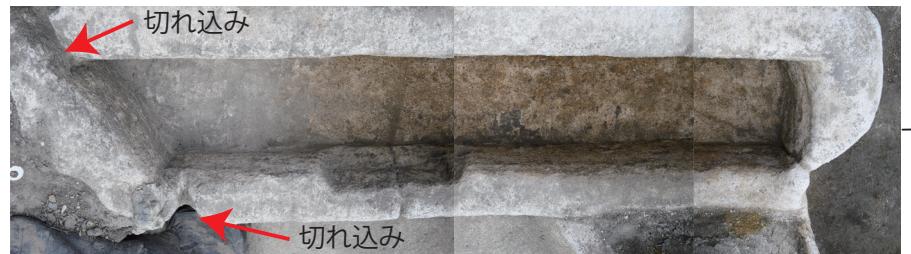
SX1(南から)

SX1は約2×0.3mの長方形の構造物である。壁面と底部はタタキで施工されている。内部は黄褐色粘土、黒褐色粘質土、磯敷由来の暗褐色粘質土及び磯の順に堆積していた。磯敷由来の暗褐色粘質土及び磯以外は全体に広がらず、部分的に堆積してい

た。池側(南側)壁面南西角と権現山側(北側)壁面北西角に切れ込みが確認できた。底部及び壁面をタタキで構築していることから水槽のような機能が想定できる。北側のタタキ面構築時にSK1も構築され、磯敷き構築以前に廃絶したと考えられる。

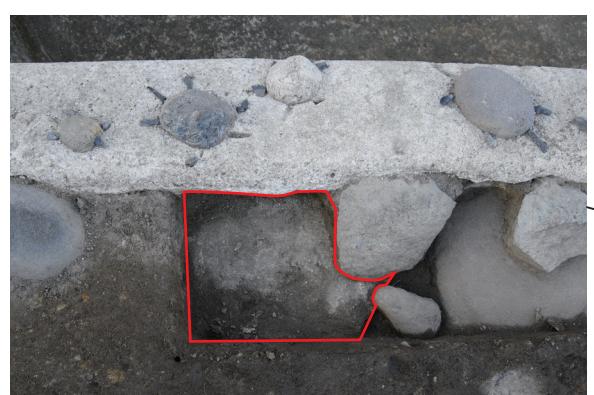
タタキ面 b(南から) ※赤枠

タタキ面bは敷石Bと同じレベルで確認した。調査区1タタキ面aと比較すると硬質で、色調は褐色で現北池の護岸及び池底タタキに類似している。敷石Bと同様に上面に磯が置かれており、敷石A設置の際に角度を調整するためのものと考えられる。タタキ面bと敷石Bは同じ覆土が堆積しているため、同時期に廃絶したと考えられ、その後敷石Aが施工された。タタキ面bと敷石Bのベースとなる土は確認できていないがレベルから両遺構は同時期に機能していたと考えられる。

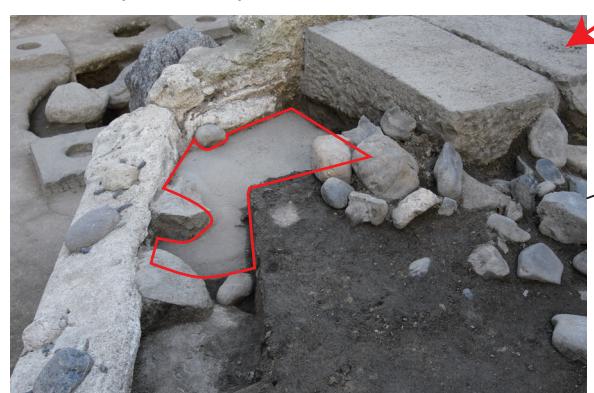
敷石 B(西から) ※赤枠

調査結果 : 敷石Bは現在地表に露出している敷石Aの下から確認した。敷石Aと同様に上面が平坦で、水平に据えられている。敷石B上に置かれている磯やタタキは敷石A設置の際に角度を調整するためのものと考えられる。

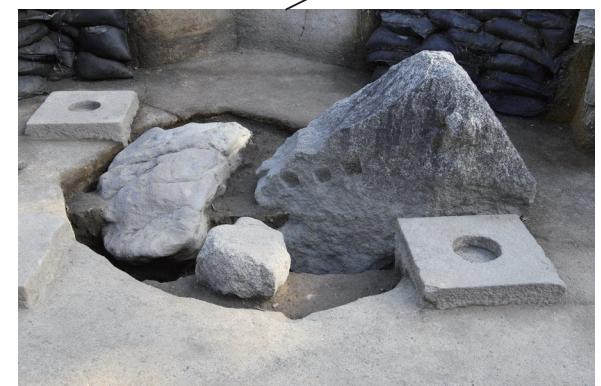
SK4(北から)

SK4は直径約1.5mのタタキ坑である。深さは約50cmで内部は土が堆積している。壁面から池底タタキのベースとなる盛土(7層)を確認することができた。SK2やSK3と比較すると輪郭に角があり、形状もいびつであるため、池底施工後に打ち割られた可能性がある。SK4内に石A~Cが位置している。堆積状況から石A及び石BはSK4構築後に入れられたと考えられるが、石Cの設置時期は明らかにできなかった。

SK4の周囲には4石の礎石が確認できる。礎石の底面は池底タタキ底よりも下に位置しており、7層上に据えられている。礎石、池底タタキ、SK4の順に構築された。

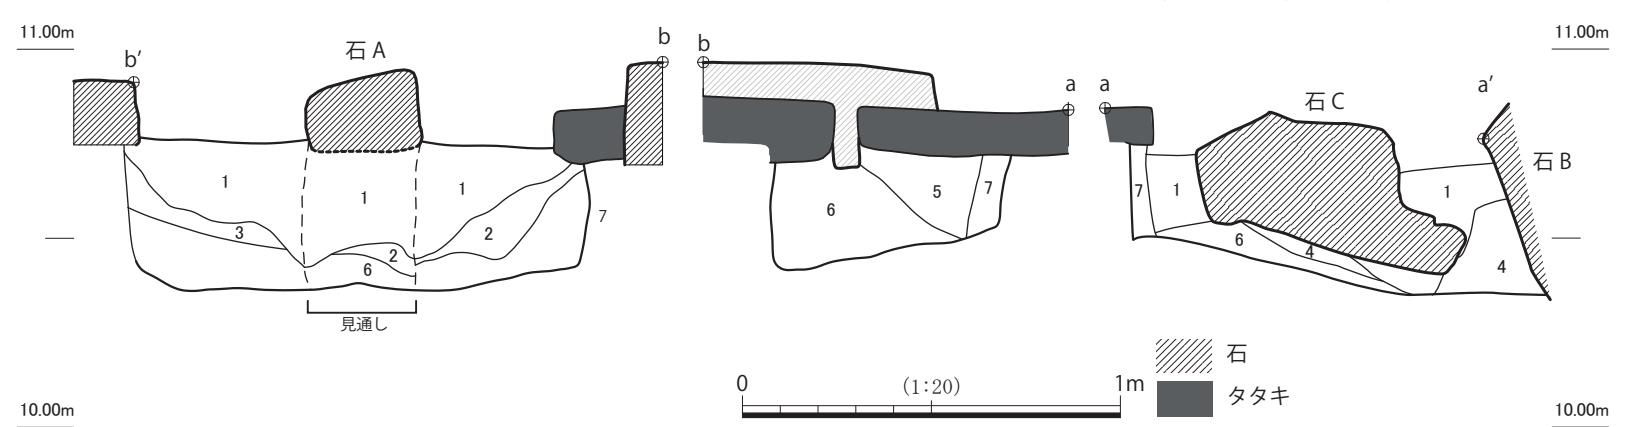
- 1 にぶい黄褐色粘質土 レンガ片含む 近代以降の堆積
- 2 灰褐色粘質土
- 3 暗褐色粘質土
- 4 暗褐色粘質土 石B設置以前の堆積
- 5 黒褐色粘質土
- 6 にぶい黄褐色粘質土
- 7 にぶい黄褐色粘質土 地山由来のブロック土含む SK4構築以前の堆積
