特別史跡名古屋城跡全体整備検討会議 庭園部会(第26回)

令和3年度(2021)の二之丸庭園の修復整備について

令和4年度(2022)の二之丸庭園の修復整備について

余芳の移築再建計画(概要)案について

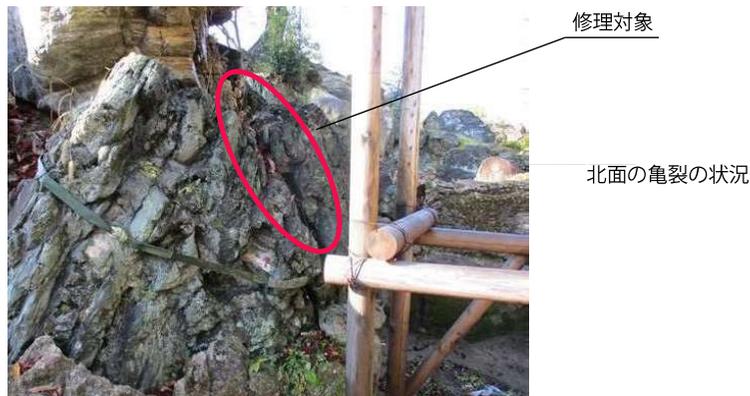
A景石保存修理

石橋南側で橋を支持する石に大きな亀裂が確認される。その亀裂に無機系セメントモルタルでの接着と、意匠復元を行う。

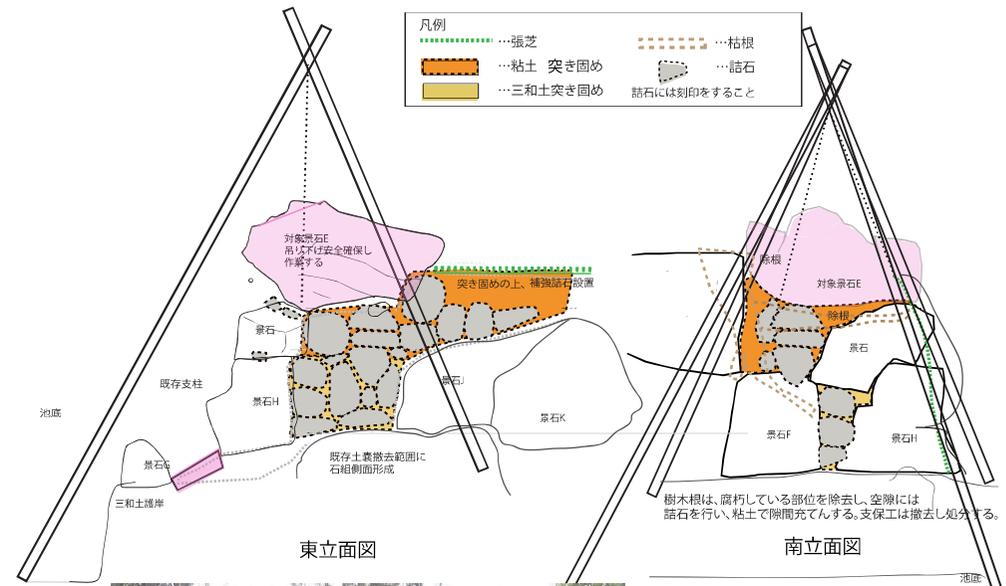
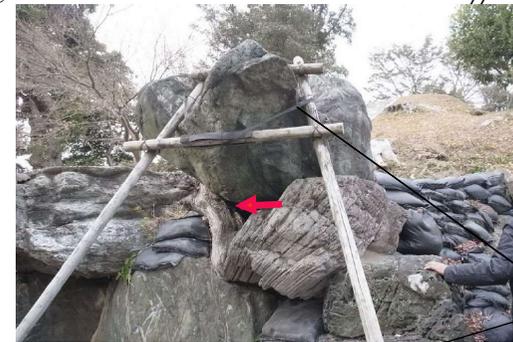
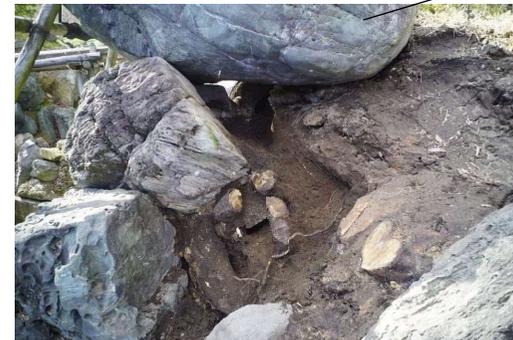
B景石修復

石橋の北東にある石組は、樹木が入り込んでいたため平成26年(2015)に伐採したが、残った根の腐食が進み空隙が生じ、不安定な状態になっている。そのため、四又で支保工を組み、上部の景石を支えた状態で根を除去し、隙間に詰石を入れ、それ以外は締まりの良い土で突き固め、景石を安定化させる。東側の立面には岬状の橋の安定化を考慮し、城内に保管されている古石材で石組を行う。

南面の樹木根の状況

対象景石

東側面の空隙状況

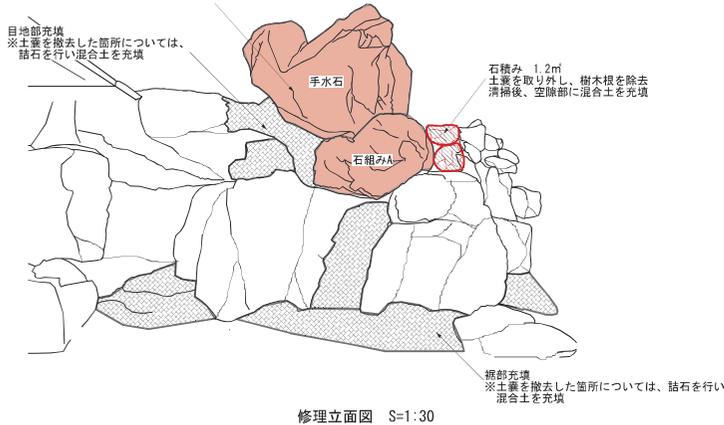
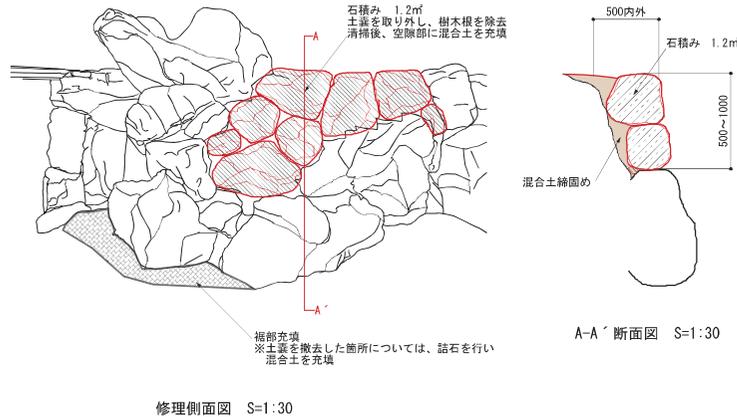
1-1) 手水石周辺修理

手水石及び石組みAを田又で固定し、隙間の樹木根を全て取り外す。樹木根を除去後に石組みAが下落する恐れがあるため、詰石を入れ、混合土を充填する。

手水鉢と石組の間に除去した樹木根が残存しており、将来的に根が腐食することで上部の手水石が傾倒する危険性が高い。また、現状側面においては、土葺で保護しているが手水石の下が空洞化しており、浸食が進み、傾倒する恐れが非常に高く、周辺の地形や景観から石組みが施されていた可能性があることから復元を行う計画である。

- ・田又にて手水石及び下部の根が脱落しないように固定し、既存の支保丸太と土葺を全て取り外し撤去する。
- ・石の間に侵食している樹木根は全て除去する。
- ・樹木根を除去すると手水鉢の高さがかなり石組が下がる恐れがあるため、下段の石との間にできた隙間に詰石を充填する。
- ・側面（東面）部は周辺状況から石組みが施されていたことが想定できるため、既設の土葺を取り外し、侵食している樹木根を全て除去し石組みを復元する。
- ・手水石下の空隙部には手水石が下しないように詰石を入れながら混合土を充填する。
- ・裾部、目地部の土葺は全て取り外し、清掃する。空隙部には混合土を充填し補強する。

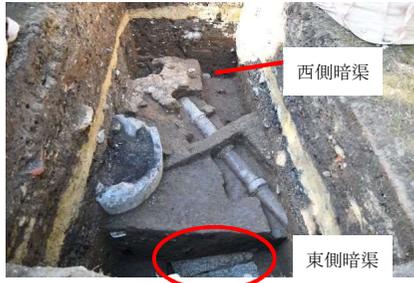
図2 T-7 全景(東から)

調査区西側で近代以降の盛土を撤去すると三和土と土管が検出された(図2)。土管は三和土の下層に位置し、三和土は土管よりも新しい時期に施工されたものであることが分かった。

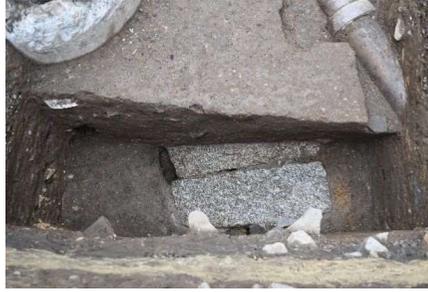
図3 東側暗渠(東から)

調査区の西側および東側で暗渠の蓋を検出した(図3・4)。西側および東側の両暗渠の掘り方は、土管の掘り込みや土坑・暗渠の埋土により、調査区内では確認できなかった。調査区内で確認した暗渠は、現在露出展示されている暗渠(図1)と一直線上にあり、一連のものと思われる。露出展示されている暗渠より50cmほど低いいため、堀に向かって傾斜する排水用のものと考えられる。

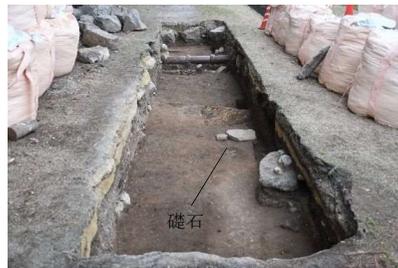
図5 T-10 全景(西から)

近世の礎石(または東石)を確認した(図5・6)。絵図から推測すると薬医門北側の建物の一部である可能性が高い。よって、同様に絵図からの推測であるが、薬医門はこの調査区より南側かつ露出展示の溝より北側と考えられる。

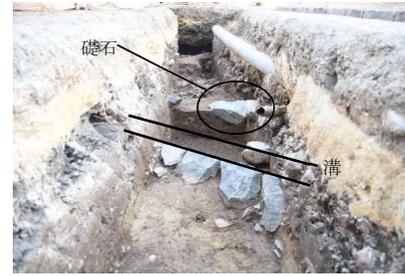
図7 溝・礎石(北から)

堀の礎石と堀に伴う雨落ち溝(図7)や玉石集石遺構(図8)を検出した。堀跡は第2次調査の権現山東調査区(図1)でも確認されており、今回検出したのはその延長である。調査区南部では石列と土坑を検出した(図9・10)。土坑は権現山東調査区で検出された石組遺構北側の巨石列の抜き取り痕、石列は石組遺構南側の石列の延長と考えられる。

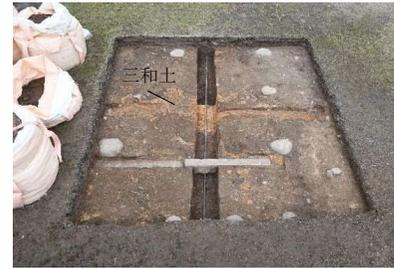
図11 T-12 全景(南から)

地表面から20cmほどの深さで、近世の礎石(または東石)を確認した(図11)。第6次調査で前庭を調査した際に御殿の礎石ではないかと判断された石(図12)と形状や標高が類似するため、二之丸御殿に関連する建物の一部であると思われる。石は近世盛土面を掘り込んだ形跡は見られず、盛土上面に据えられたようである。

調査区中央では東西方向に三和土が貼られていることが判明した。三和土は近世盛土面から掘り込まれており、石より下層にある。層序を整理すると、まず盛土を施し、盛土を切るように三和土を入れ、その後に石を据えたという構築順序であることが分かる。

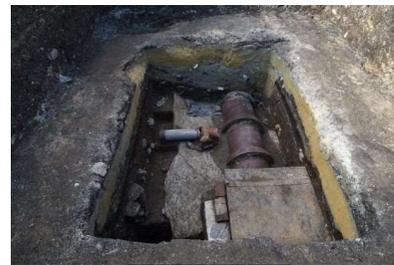
図13 全景(南から)

二之丸庭園東部の近世遺構の残存状況確認を目的とした。近代以降の土管や柵が調査区のほとんどを占め、明確な庭園遺構は確認できなかった(図13)。一部深掘りした箇所では、ロクロ土師器が出土した。かく乱土からの出土ではあるが、延段の破片や施釉瓦、敷瓦等の庭園に関連する遺物も出土した。施釉瓦や敷瓦は寛永期の庭園に関する遺物の可能性がある。

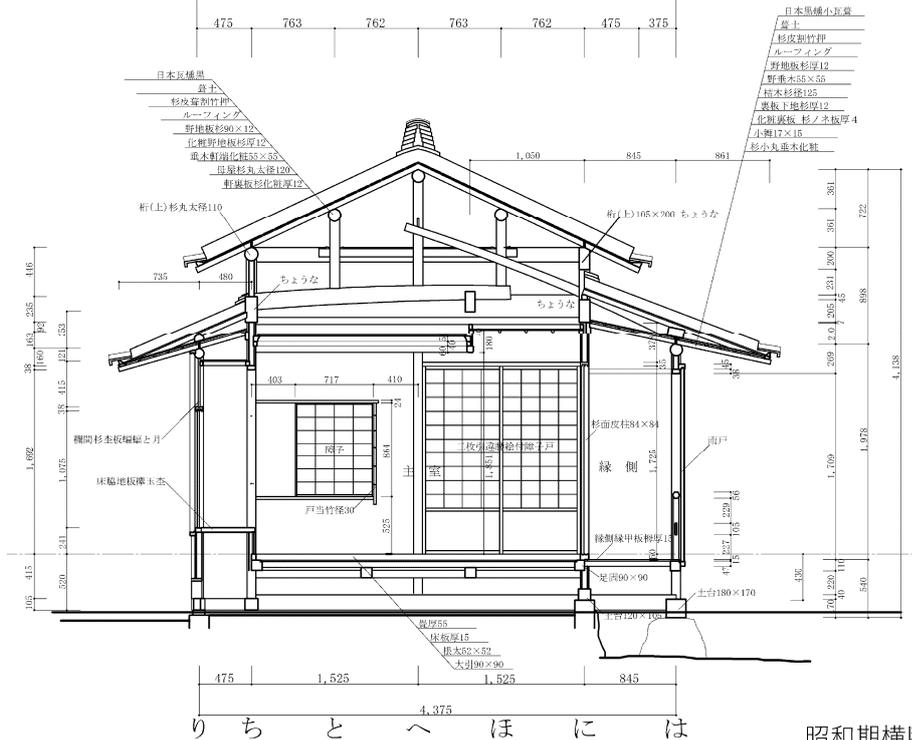
昭和期横断面図

- ・所有者の大矢家は、明治6,7年頃に入札により当該建物を入手したと推定されること。
- ・落札後、西区兎玉町で保管されたのち旧東区清水町に移建（明治25年）され、その後都市計画道路の建設に伴い現地に移築された（昭和14年）と推定されること。
- ・明治期の移建時に、水屋、板の間、玄関及び東側に一間程度の建物が増築された。
- ・昭和の移築時に、東側の一間程度の建物が撤去され現在の便所部分が増築された。
- ・旧名古屋城二の丸庭園内に存した時期には、主室の鏡天井下部の畳2枚は貴人席状に上がり框をつけて一段高くされていたと推定されること。
- ・主室北面西側の下地窓は、南面東側壁部分から移された可能性があること。
- ・縁側の床の一部はすのこ状仕上げであったと推定されること。

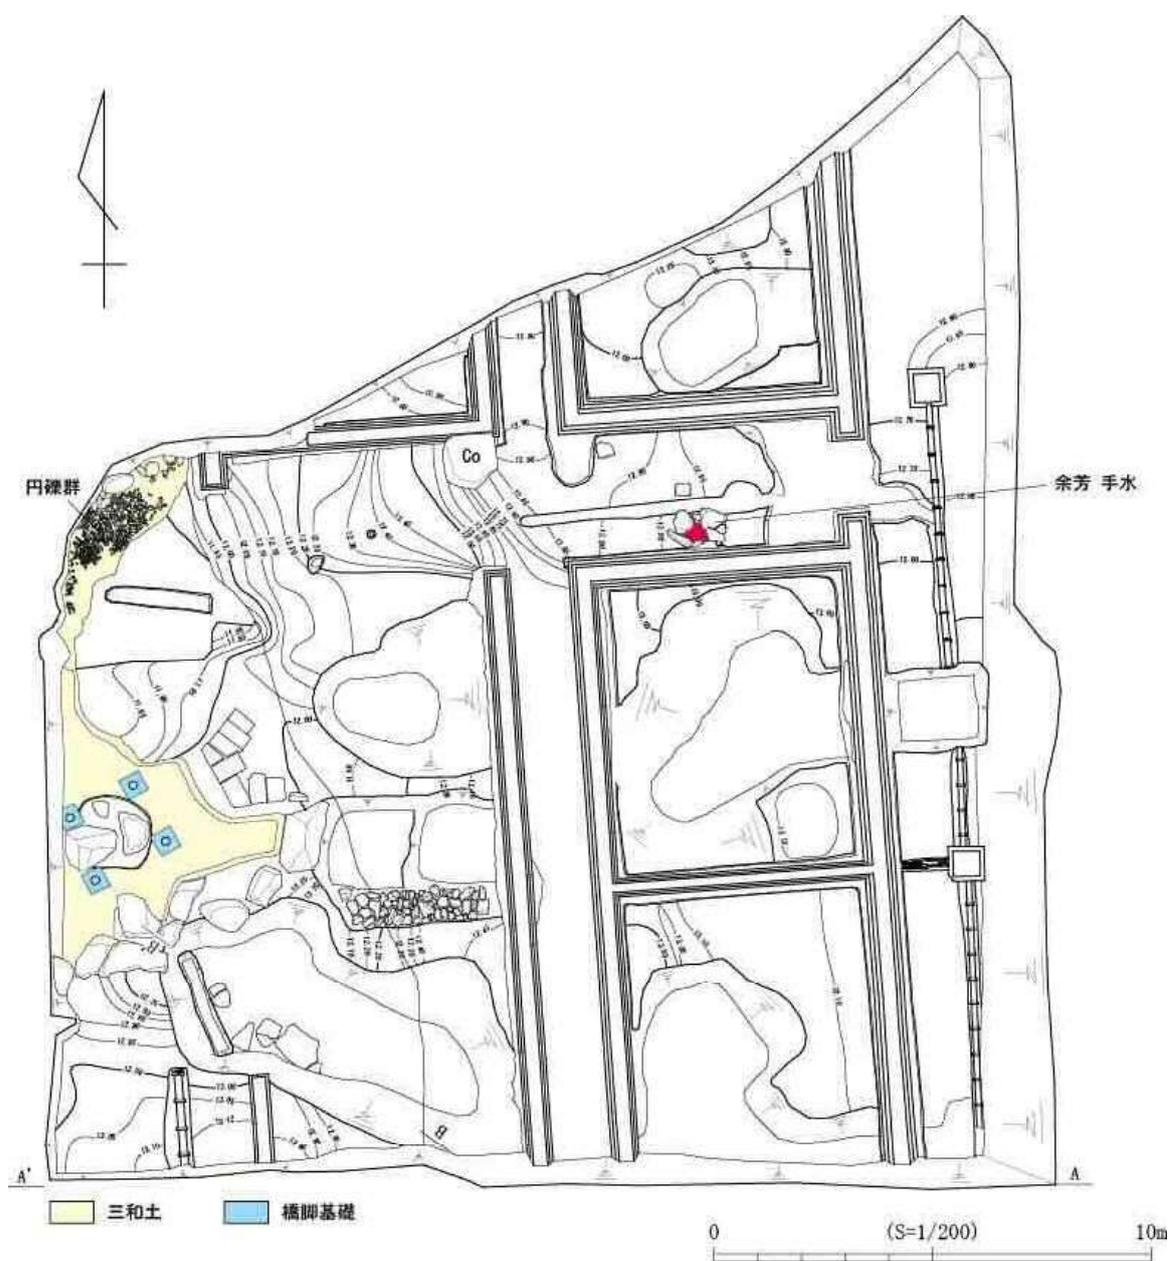
遺構平面図

平成27年度の発掘調査において、三和土と石を用いて鉢状に造られている構造物を確認した(標高12.95m)。南側の一部は兵舎基礎によって破壊されているが、概ね円形を呈すると思われる。内面は緩やかに内湾しており、内面全体に赤く着色された三和土を厚さ5mmほど塗り重ねている。

出土位置や装飾性から『御城御庭絵図』に描かれている余芳の手水と考えられる。余芳に関する遺構は、この手水のみで建物に関わる遺構は確認されていない。

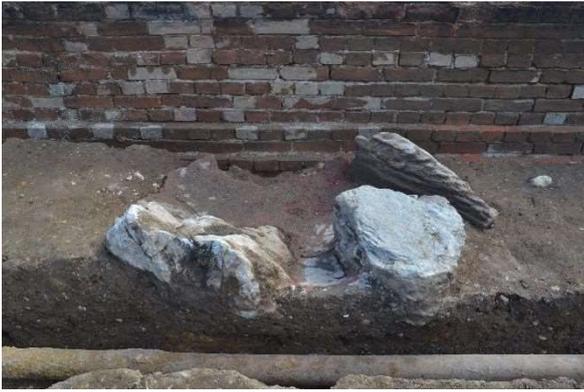
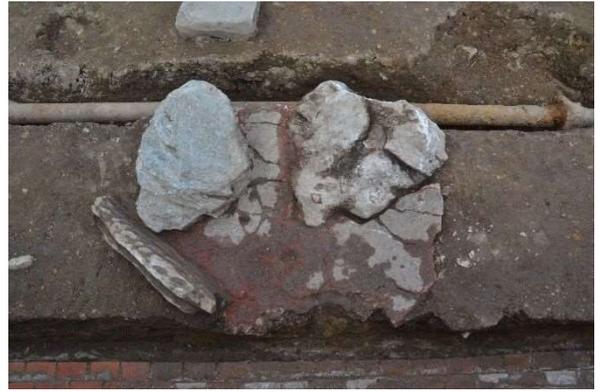
余芳 手水検出状況(北から)

余芳 手水検出状況(南から)

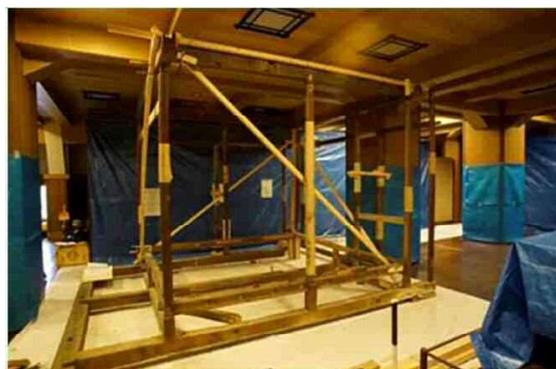
H30年仮組調査状況

「余芳」の江戸期の姿である四畳半の部分を対象に、当初構造を検討するため、部材調査・仮組調査を行った。

調査の結果、主室の柱、梁、桁、足固などの主たる構造の当初部材は、ほとんどが残存していることが判明した。また、化粧材、天井などの部材も残されており残存状態は悪くないといえる。

柱根継は、複数回にわたる移築時に、その都度修理されているが、接合部は伝統的工法を用いて現在でも緩むことなくつながっている。しかし、虫害が根継部分周辺に集中し、全ての柱の根元において、再度根継などの処置が必要である。

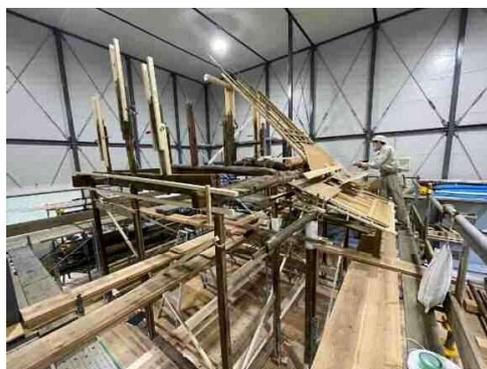
R3年仮組調査状況

二之丸庭園内作業小屋内において、江戸期の構造確認を目的として余芳亭の解体部材から仮組の部材選定をし、軸組及び小屋組の仮組、墨書加工痕跡の調査等を行い、当初部材の判断を行っている。

部材調査の結果主室の柱と梁及び桁、小屋束、足固と下屋を支える北東下屋桁が軸組の当初材として残存している。その他の残存部材は、大屋根と下屋を瓦屋根にする改造や、水屋などを増築した明治期および昭和期の材料であるが、主室の桁、下屋桁は転用されてその他の小屋組材に混入していた。

また、主室の造作材については、江戸期の上段框、腰幅木や出書院腰板以外が残存し下地材の貫に関しても江戸期の力貫は全数残存している。建具は、西面腰付障子4枚引違、南面腰付障子引違、出書院障子4枚引違、下地窓障子が残存している。出書院菱格子障子4枚引違は欠失している。天井材は解体時の大ばらしによって当初材がすべて残存している。
