特別史跡名古屋城跡全体整備検討会議(第 24 回)

日時：平成 29 年 10 月 13 日 (金) 14:30～16:30

特別史跡名古屋城跡保存活用計画について

名古屋城天守台石垣の調査内容について

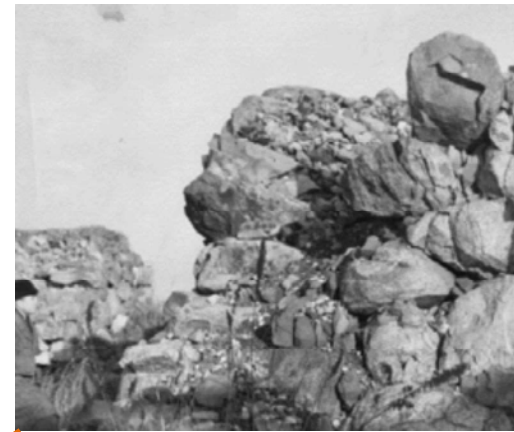
出典：名古屋タイムズアーカイブズ委員会 所蔵
写真裏書
「崩壊寸前の名古屋城大天守の内側 280110」

- ①撮影されている範囲に限ると、穴蔵の内側の石垣と、出入口・明り取り等の開口部の外周部はすべて、焼損し丸みを帯びていることが分かる。
- ②柵形、開口部周りの角に崩壊している部分がある。
- ③大天守西側の北側よりには慶長の創建時の計画変更の跡と考えられる「切窓」の痕跡がある。

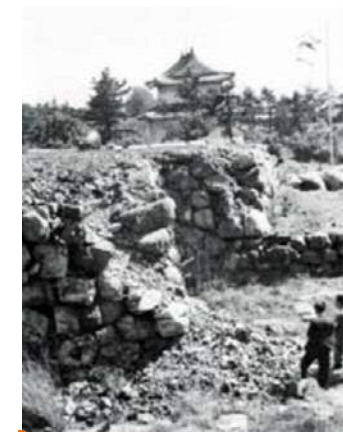
出典：中日新聞 所蔵
「名古屋城の石垣壊れる 崩れかかった名古屋城本丸石垣」

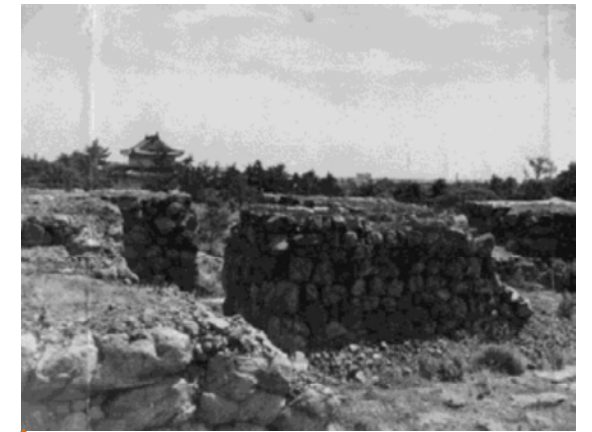
出典：名古屋タイムズアーカイブズ委員会 所蔵
写真裏書「名城 朽ちゆく名城の石垣 260621」

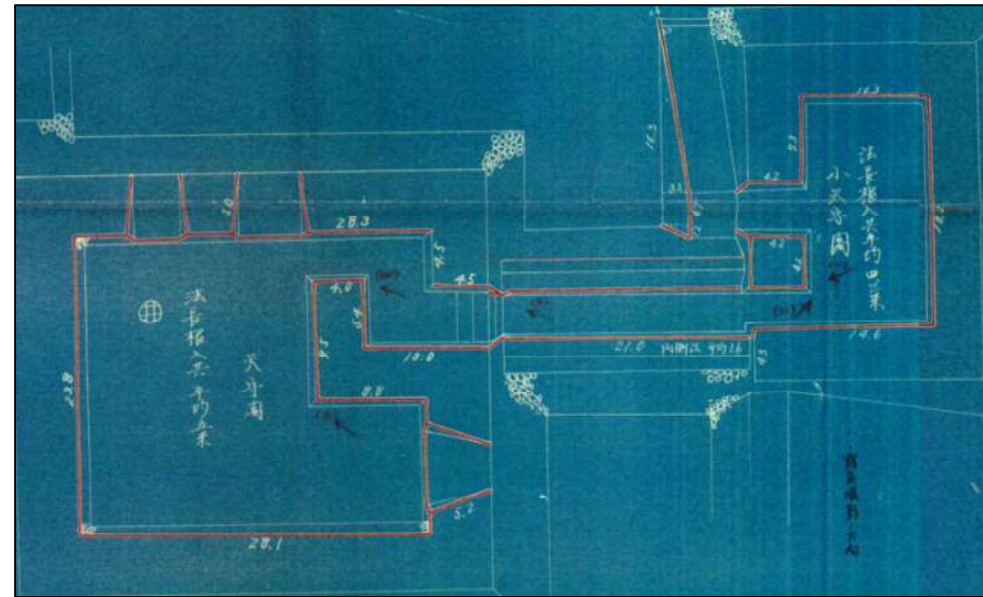
平面図

国庫補助金の申請のための計画図。

- ・実施時には数年度に分けて施工されている。
- ・新聞記事、昭和30年度の竣工記録写真から確認できる範囲では、実際の工事範囲、施工方法は、この図面通りではない可能性がある。

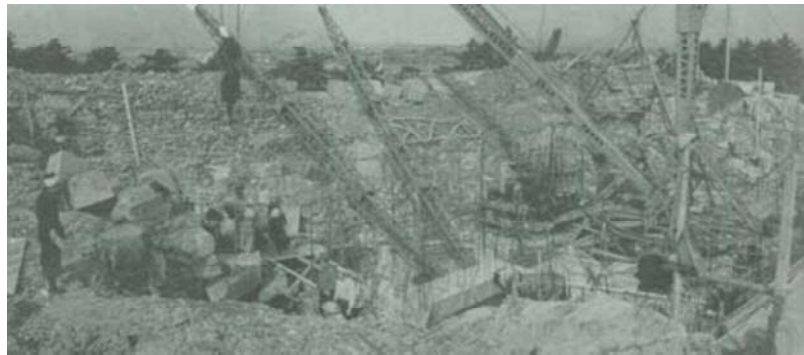
『名古屋城再建』p.45 昭和33年2月11日の記事
北側と東側明り取り窓までの石垣が大きく崩されている。

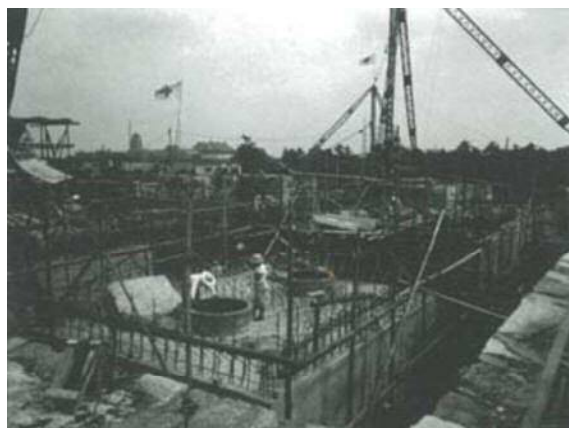
『名古屋城再建』p.27 昭和32年8月11日の記事
「沈下準備の終わった大天守のケーソン」
周囲の穴蔵内側の石垣はまだ崩されていない

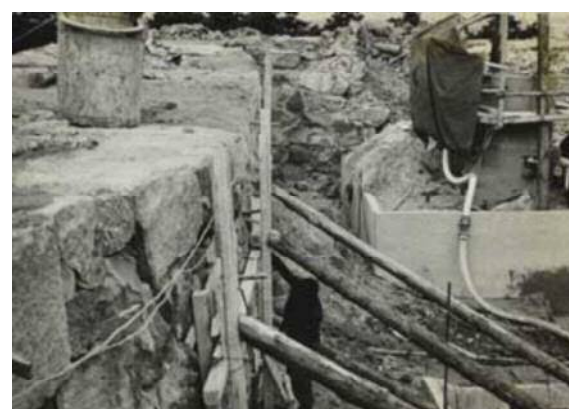
『名古屋城改築工程写真 其一』p.6
「ケーソンの沈下に伴い石垣上部に変形を生じた」

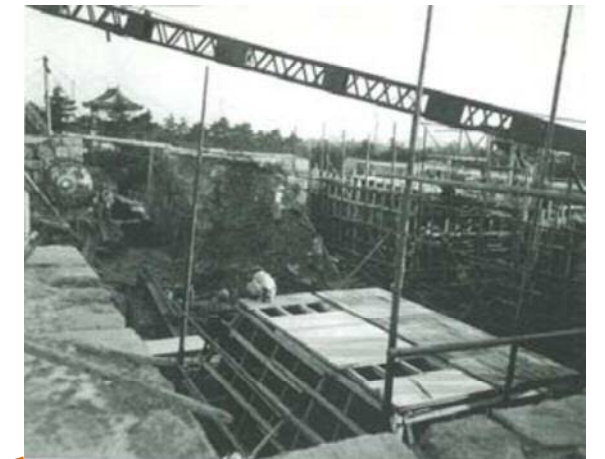
『名古屋城再建』p.26 昭和32年8月1日の記事
入口枳形のL型部石垣がケーソンと干渉するため撤去されている

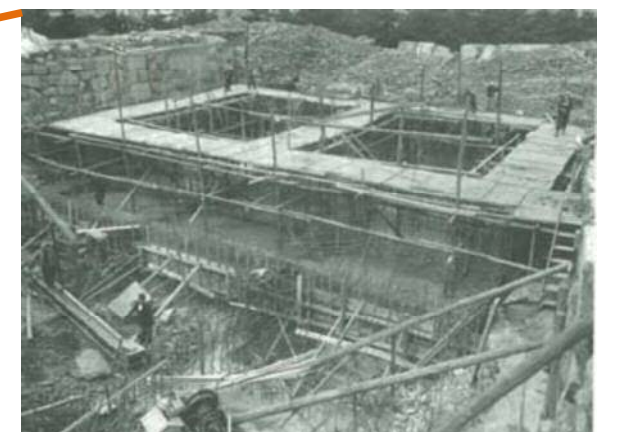
『名古屋城再建』p.44 昭和33年2月1日の記事
「地中梁の排菌が進みコンクリートを打っている」
北側の石垣が大きく崩されている。
