特別史跡名古屋城跡全体整備検討会議(第 34 回)

特別史跡名古屋城跡
西之丸き損地点の調査と修復
(案)

名古屋城総合事務所

令和2年3月2日、名古屋城重要文化財等展示収蔵施設の外構工事中にき損した六番蔵東辺石列の修復案を提示する。手順として、最初にき損事故発生時の状況を把握するために事前調査を行った後に、き損部分の石材痕跡を検出するための発掘調査を実施し、最後にき損地点の修復方法を検討した。

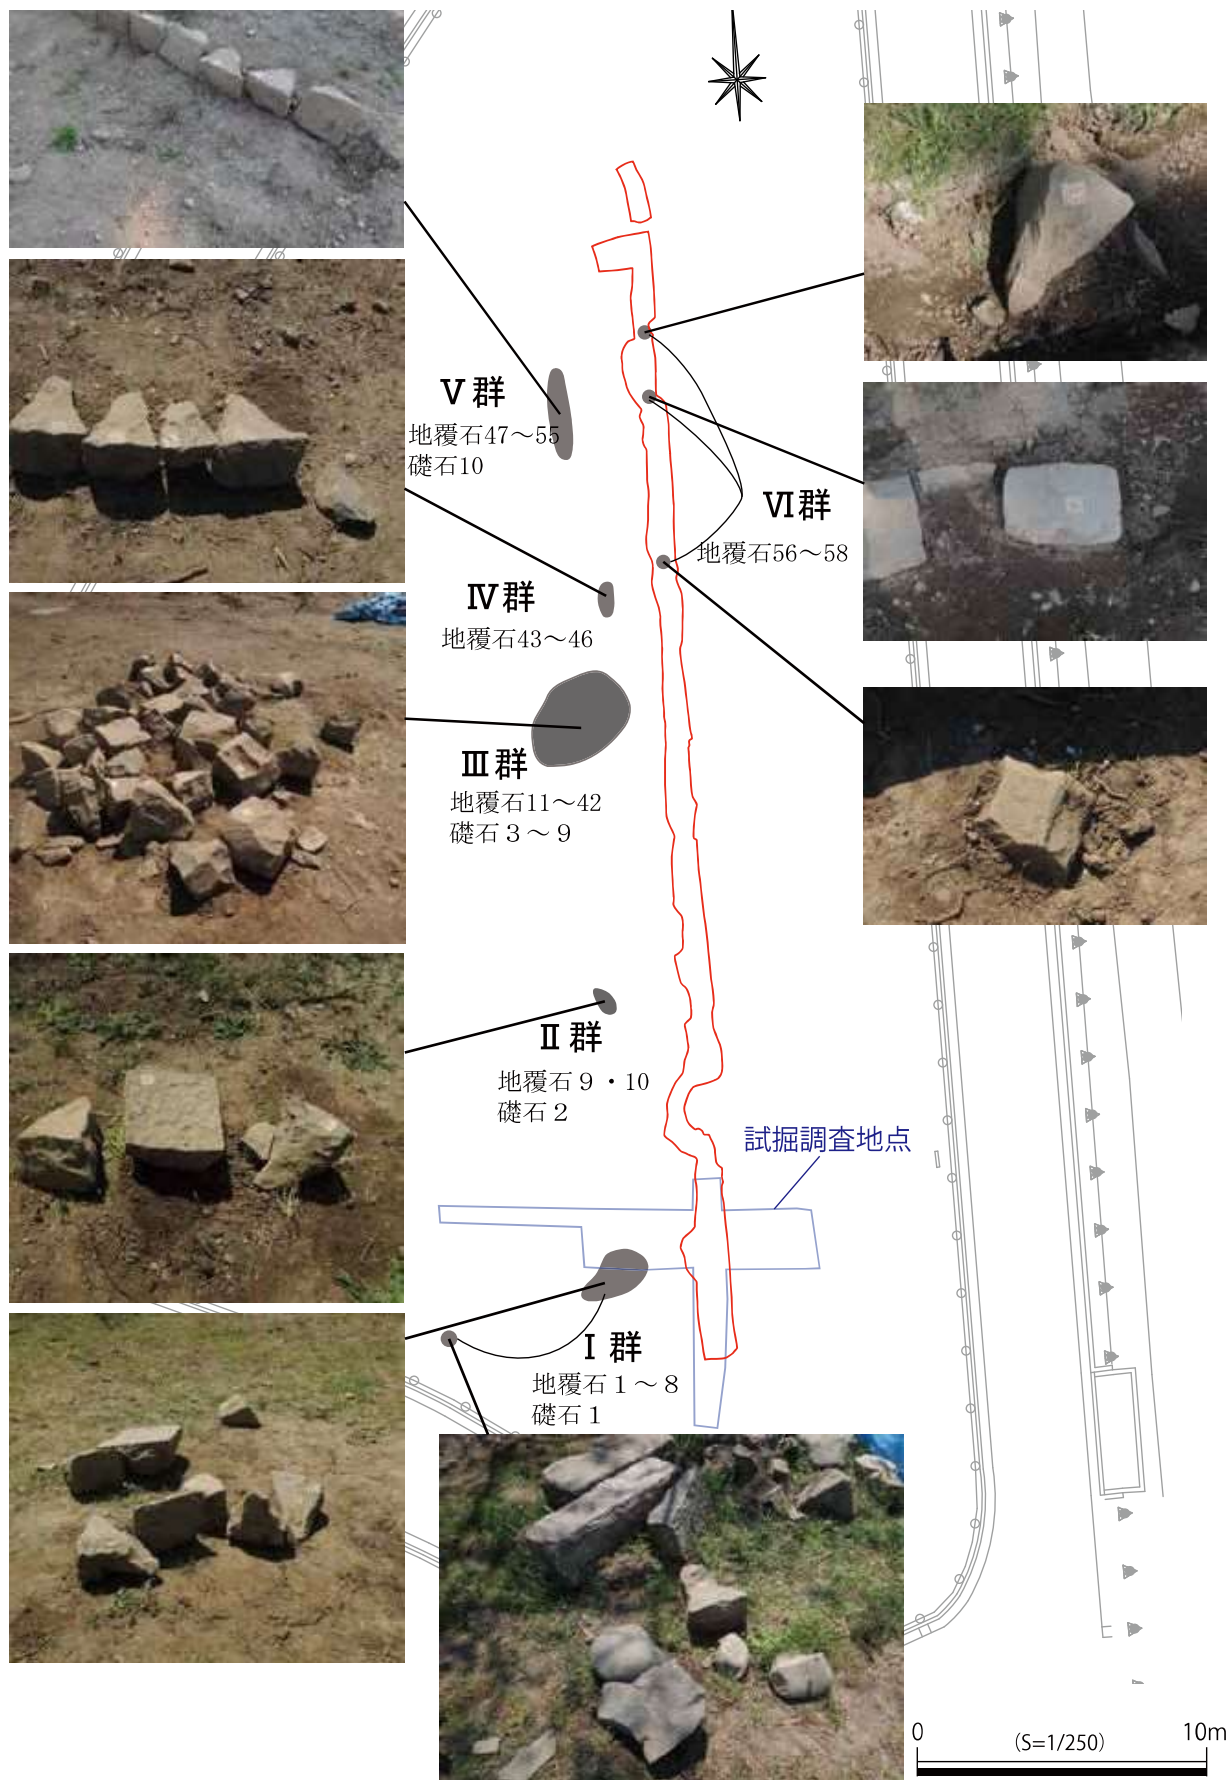
図3 原位置を移動した石材の集積位置

原位置から移動したと推定される石は、礎石10石、地覆石（間知石）58石の計68石にのぼる。移動した石は掘削箇所の西側および掘削範囲内にあり、石材のまとまりから、I～VI群に分類した（図3）
なお、原位置に残る石は、礎石4石、地覆石28石の計32石を確認した。

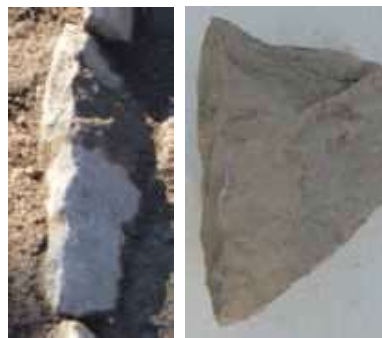
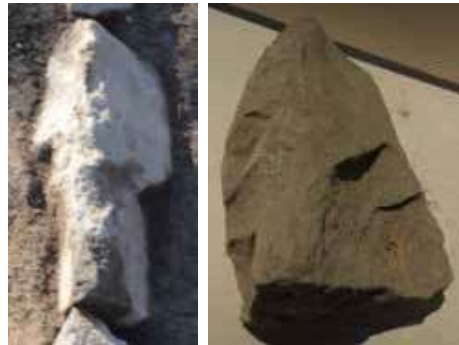
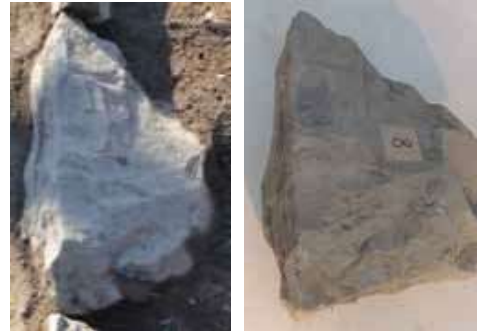
図4 試掘調査の石材との照合 (1)

2011年度に実施した六番蔵南側の試掘調査では、原位置に残る礎石2石、地覆石7石を確認している。このうち、礎石1石と地覆石6石は今回のき損により原位置から取り除かれているが、試掘調査時に撮影した記録写真から石材を同定することができた（図4・5）。石材はすべて近傍のI群の中にあることから、取り除かれた石材は近場に集積している可能性が高いことが推測される。

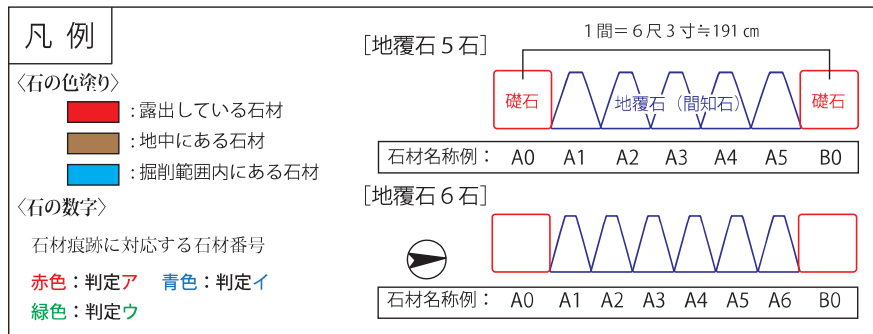
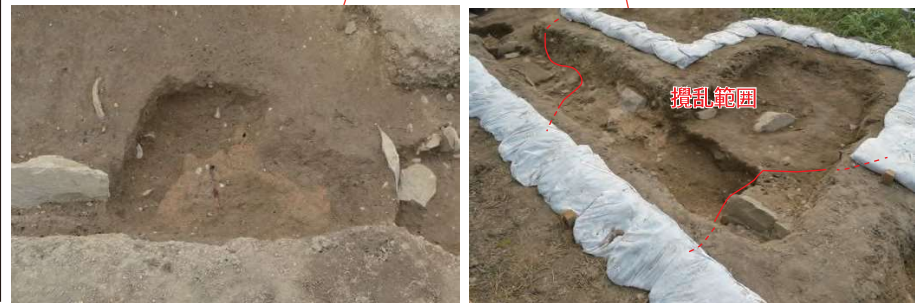
図9 き損地点の平面図

- ・Q2～4は、重機による石材の抜き取り痕跡が認められず、赤褐色シルトの盛土が検出された（図9：写真）。六番蔵廃絶後に、本地点において構造物等を設置する際に石材を取り除き、盛土をしたと推定される。
- ・R2～5、S0～2の範囲では、攪乱された三和土が重機掘削範囲外にまで広がっている状況が確認でき、比較的広範囲に渡って攪乱されていることが判明した（図9：写真）。なお、攪乱部分には、今回のき損より前に原位置を移動したと推測できる地覆石が存在するが、本調査の趣旨とは異なるため取り上げていない。

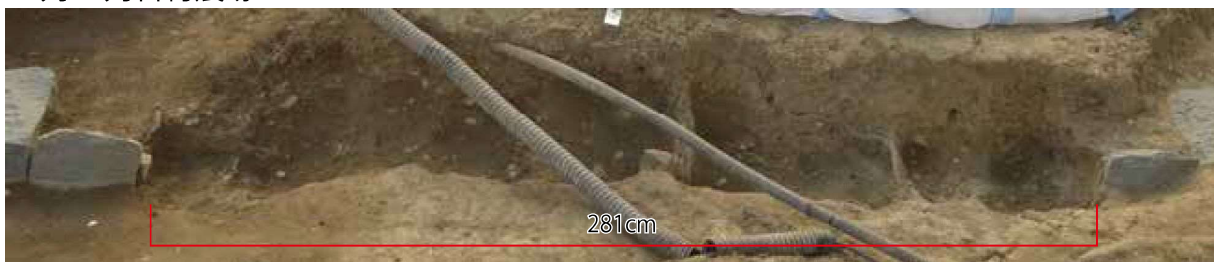
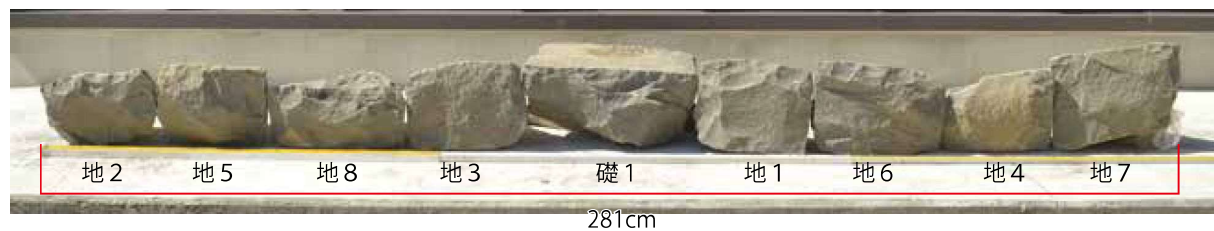
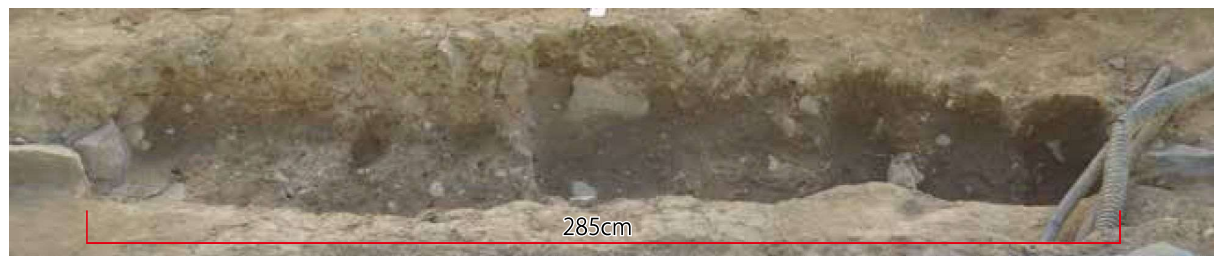
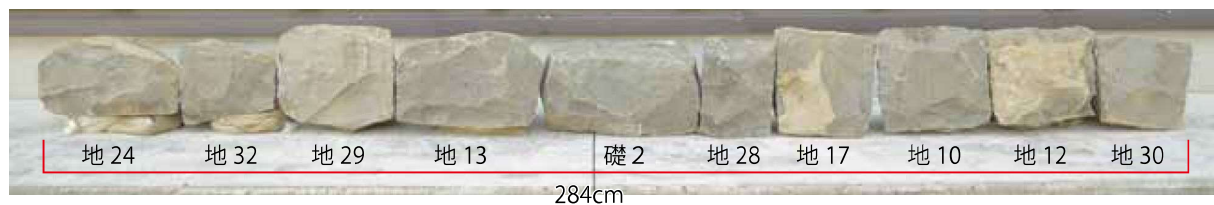
図10 石材痕跡と推定石列（1）

- ・硬化面が検出できない抜き取り位置についても、石材痕跡の平面形状や大きさ、控え石や木の根の位置・形状などの情報をもとに対応する石材の絞り込みを行った。
- ・事前調査段階では、原位置を移動した地覆石は58石とカウントしていたが、うち1石（地覆石58）は、地覆石ではないと判断したため、移動した地覆石は全部で57石と考えている。

- ・ 石材は、石材の抜取り痕跡の上に直接設置する。ただし、痕跡自体が削られている箇所については、他の石材と高さ・位置が合うように、土と地覆石の剥片（き損地点の攪乱部分から出土したもの）を用いて調節する。石材の高さは、A2～A5、B0～B2は、試掘調査時に測量した標高をもとに復元し、その他は礎石の高さを基準に、隣合う石材のかみ合わせを考慮し配置する。
- ・ 石材の設置後は、写真により記録を残した後、発生土にて埋め戻す。
- ・ 修復にあたっては名古屋城調査研究センターの学芸員が常駐し、学芸員の指示の下で石の扱いに慣れた作業員にが従事する。

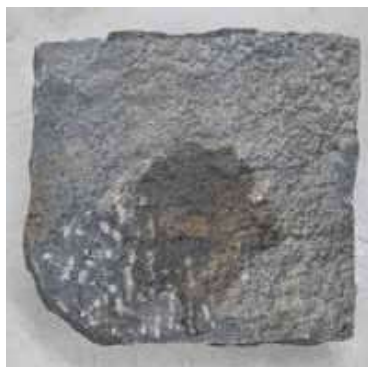
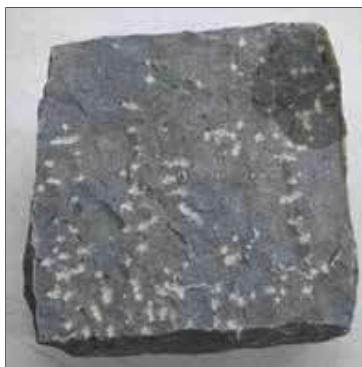
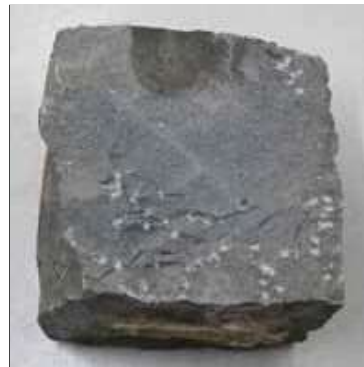
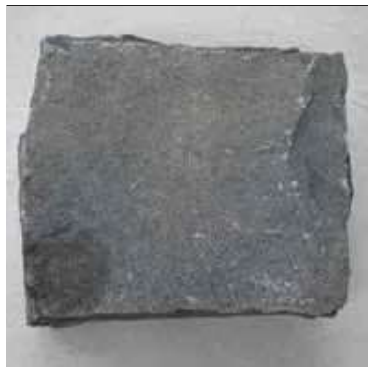
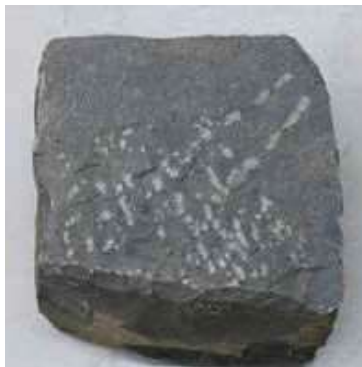
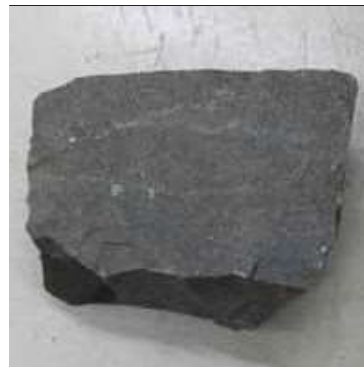
図12 原位置を移動した石材(1)

※ 礎石6は、上面に加工痕が認められるが、他の礎石に比べ厚みがなく小さい。元々礎石の一部であった可能性が考えられるが、剥離面の風化は進んでおり最近割られたものではない。き損以前に抜き取られた礎石の一部である可能性が考えられる。礎石9は、他の礎石とは異なり加工痕がなく、丸みを帯びた形状をしており、礎石としては不適當であると考えられる。

寸法
縦 41×横 43×厚さ 20 (cm)
重量 62.9kg
対応位置 B0 (判定ア)
備考 試掘調査

寸法
縦 35×横 35×厚さ 18 (cm)
重量 52.7kg
対応位置 H0 (判定ア)

寸法
縦 32×横 38×厚さ 21 (cm)
重量 43.5kg
対応位置 L0 (判定ア)

寸法
縦 32×横 38×厚さ 18 (cm)
重量 61.7kg
対応位置 M0 (判定ア)

寸法
縦 38×横 39×厚さ 23 (cm)
重量 80.7kg
対応位置 N0 (判定ア)

寸法
縦 30×横 34×厚さ 10 (cm)
重量 12.6kg
対応位置 なし
備考 礎石として不適當

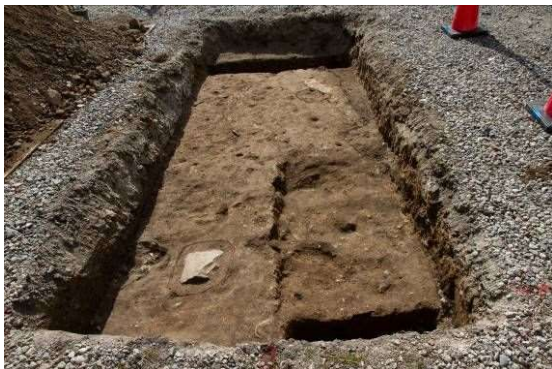
(写真1)T-3 北から

トレンチ 番号	設定目的	調査結果
1	二之丸御殿関連遺構の確認	地表下1.5mまで掘削した。トレンチ内全体が太平洋戦争後に破棄された兵舎の廃材のコンクリート塊で占められ、近世遺構面は確認できなかった。
2	二之丸東御門の番屋関連遺構の確認	二之丸東門に接続する石垣の西側に設定したが、近代と近世の遺構面を確認するに とどまった。
3	二之丸御殿関連遺構の確認	地表下30cmで近世の遺構面を確認した。トレンチの北側で上面が平坦な30cm× 30cmで厚さ10cmほどの礎石と思われる石を検出した(写真1)。1個体のみ の検出であるため御殿のどの箇所にあたるかは不明である。
4	二之丸御殿関連遺構の確認	地表下30cmで近世の生活面を検出した。またその上面で近代の陸軍の兵舎に伴う 遺構と考えられる15cm×15cmで長さ60cmの花崗岩製の角柱4個体がトレンチ北側 で東西に並んでいる状態で検出された(写真2)。
5	馬場関連遺構の確認	トレンチの大部分は確認しただけでも地表下1.8mまで現代の廃棄土坑で占められる が、わずかに近世、近代の遺構を確認した。トレンチの東隅では、厩関連の遺構と 思われる厚さ60cmにおよぶコンクリート塊を確認している。またこのコンクリー ト塊の下面、地表下1.8mで土坑を検出しているが、その時期は不明である。

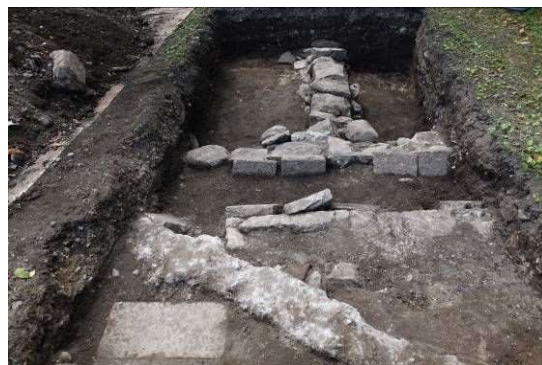
(写真4)T-10 北から

10	二之丸南西隅の遺構の確認	東西に延びる溝が検出された。溝は加工された花崗岩製蓋を持ち、壁面は2段~3段 の花崗岩製切り石、底部は三和土である。蓋石は大半が割れていた。溝内は深さ 80cmほどの堆積土がみられる。上層に現代遺物を含むが、底部では現代遺物はみ られないため、近代以降のものと考えられる。なお三和土の下には平瓦敷かれてお り、溝底にあたる瓦の表面を見ると流水による削痕がみられ、三和土底の溝に先行 して瓦を底とする溝があったことがわかる。この溝に切られる状態で南北に延びる 暗渠を検出した。暗渠は側面が砂岩質の自然礫と切り石で底部は石等はみられな い。幅約40cm、深さ約40cm、両壁の石は内側に平面を向けている。蓋は人頭大の 自然石または切り石(50×50cm、厚さ10cm)からなる。棧瓦等を包含した廃棄土坑 を切っており近世以降と考えられる。(写真4)
