特別史跡名古屋城跡全体整備検討会議 建造物部会(第30回)

名勝名古屋城二之丸庭園余芳移築再建事業

令和4年5月

名古屋市観光文化交流局 名古屋城総合事務所

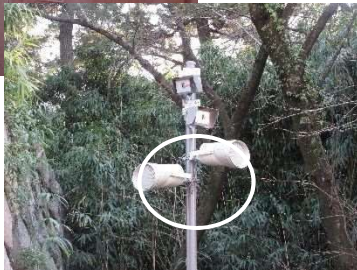
炎感知器

区 分	基 数	内 容	設置義務◎ 設置任意○
煙 感 知 器	25	・本丸御殿内玄関口等の天井部分に設置	◎
	75	・本丸御殿の天井裏全面に設置	◎
熱 感 知 器	74 ※検知器 の数	・煙感知器が設置されている箇所以外の廊下 及び部屋に設置 ・壁と天井の間にはわせている黒い銅パイプ 製の管で、中の空気が熱に反応し膨張するこ とを検知器で感知	◎
火 災 報 知 器	7	・本丸御殿内に設置 ・手動で押すことにより火災を通報	◎
炎 感 知 器	4	・本丸御殿の外（南面）に設置 ・本丸御殿南面全体をカバーする様に支柱に 設置されたカメラ様のもの	○

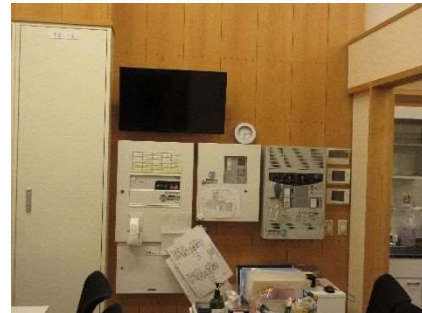
受信盤 (本丸御殿夜間警備員詰所)

（自動火災報知設備及び防犯カメラの常時監視と御殿内及び御殿周辺を定期巡回）

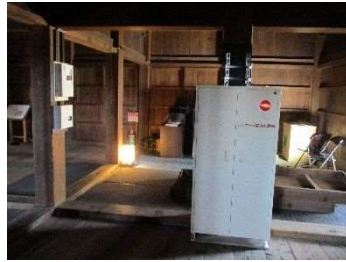
屋内消火設備 (1階・2階)
(パッケージ型消火設備)

(*) 写真の設備は西南隅櫓のもの 他の隅櫓も同様の設備を設置している

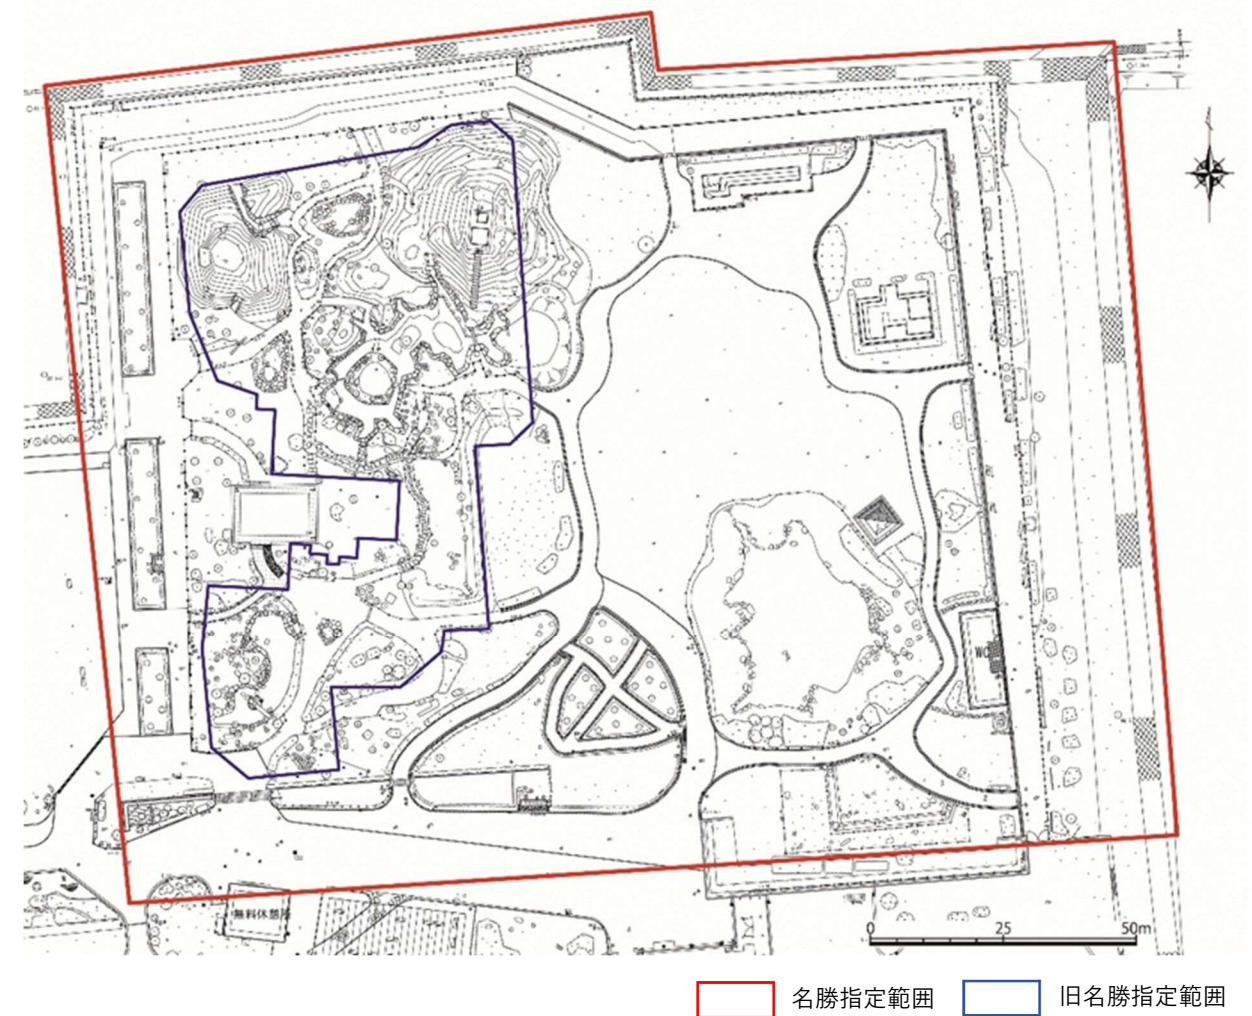
図2-1-2 二之丸庭園名勝指定範囲図

二之丸庭園は、昭和28年3月31日に文化財保護法に基づき名勝に指定された。指定範囲は、陸軍省所管時代の将校集会所を南北に挟む区域で、北側に残る江戸期の庭園と明治期に作庭された南側の庭園であった。ただし、名勝指定時には、南側の作庭時期については明らかにされていなかった。保存管理計画において、絵図等史料の検証や発掘調査の成果に基づき、当時の指定範囲だけではなく、文政期に隆盛を誇った庭園の範囲を対象として価値が明確にされ、南庭は明治期の庭園として改めて価値づけられた。その後も二之丸庭園では整備や発掘調査を積み重ねてきた。こうした近年の取組による成果とその継続が評価を受け、名勝庭園としての保護に万全を期し、適切な保存整備事業を促進していくため、平成30年2月13日に庭園全域と二之丸御殿の一部等を対象として、名勝の追加指定を受けた(図2-1-2)。

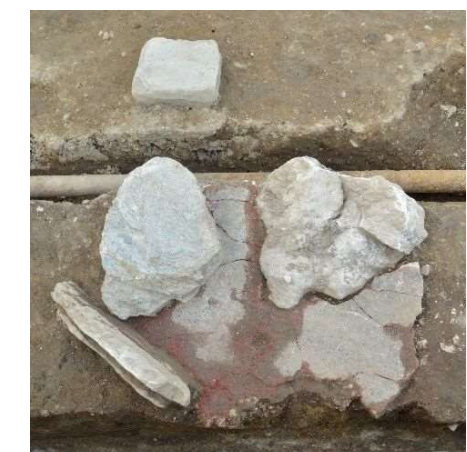
図3-1-4 手水組の遺構写真
(名古屋市蓬左文庫蔵)

- ・石を取り込みながら三和土で鉢状に構築され、内面は緩やかに内湾している。内面は赤く仕上げられている。
- ・東西約1,150 mm、南北約850 mmが残存する。
- ・三和土の底面には直径約60 mmの排水用の穴が穿たれている。
- ・石を据えてから石に沿わせて三和土を施工している。
- ・『御城御庭絵図』において手水鉢周りに描かれている石（いわゆる台石や水揚石）の有無は、兵舎基礎によって破壊されているため遺構からは判断できない。※2
- ・検出された遺構の石質は、北園池の護岸石に用いられている石と類似すると考えられるが、再発掘も含めて石質を確定するための検討を進める。

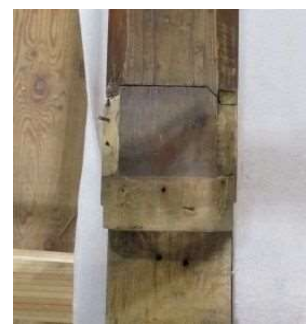
上段框の痕跡

柱の足元は根継が施されていたが、西面上段框と思われる加工痕を残して根継が施されていた。

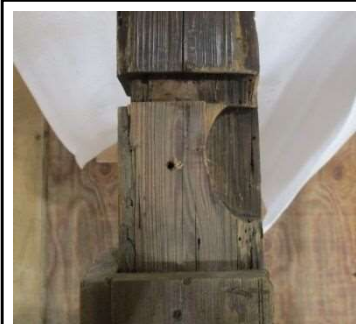
濡縁框の痕跡

柱の南面に丸太の縁框と思われる痕跡があった。框の成は2.2寸、縁板の厚さ6分であった。板の切り欠き痕跡に僅かに時代差があり、当初は、古絵図にみられるように、縁板を打ち被せとしていたと推定され、丸太の框の面より1分程度の出であったことが分かる。

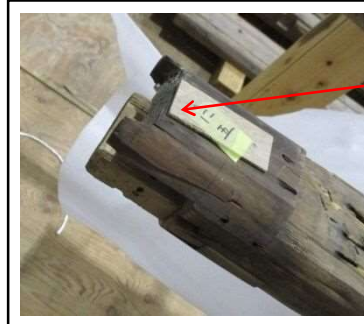
野垂木の痕跡（南面）

柱頭部は切断されているが、上記の床柱と同様の野垂木受けの痕跡が残っている。床柱と照らし合わせることで足固め天端から妻梁の高さが確定できる。

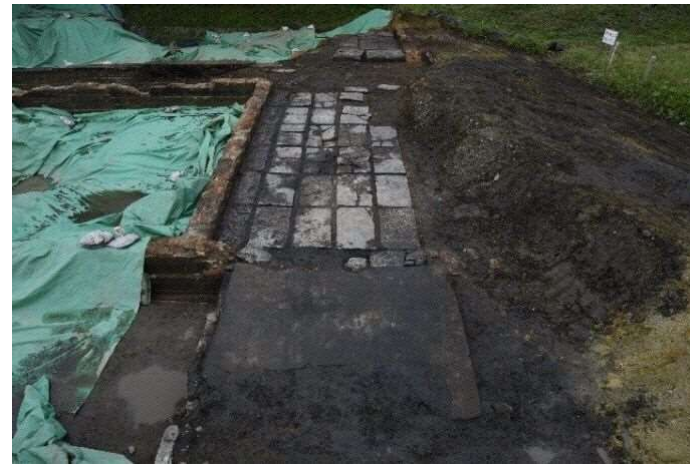
写真① 兵舎の石敷き廊下検出状況(東から)

調査区北部では、東西方向に延びる石敷き廊下とコンクリートで整地された出入口部を確認した(写真①)。建物の各部屋や廊下部では、大きなかく乱坑が確認された。建物が焼失した際、その廃材を埋めたかく乱坑と考えられる。

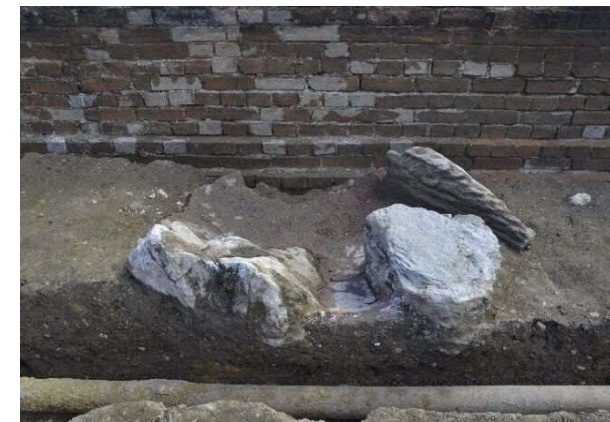
写真③ 石組検出状況(北から)

兵舎跡の東西方向に延びる石敷き廊下の下から、三和土と石を用いて鉢状に造られている構造物を確認した(写真③、④)。南側の一部は兵舎跡によって破壊されているが、概ね楕円形であったと思われる。北側に配置された石は面が中央に向かって傾斜するように据えられ、西側に配置された石は面を内側に向けるようにほぼ垂直に据えられている。これらの石を取り込みながら三和土で鉢状に構築され、内面は緩やかに内湾している。東西約1,150mm、南北約850mmが残存する。内面全体に赤い三和土を厚さ4～8mmほど塗り重ねている。鉢状の三和土の底面には直径約60mmの排水用の穴が穿たれている。

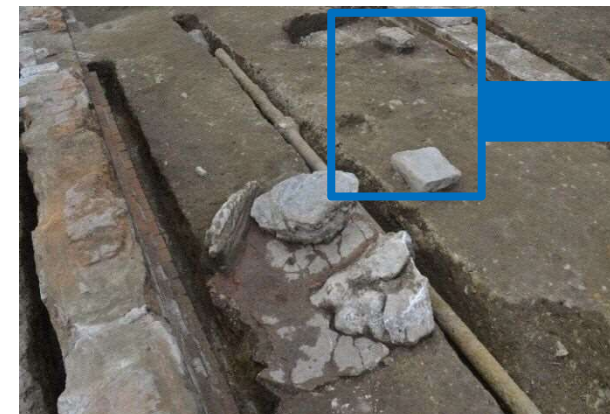
写真⑤ 石組検出状況(南東から)

手水跡の北側では長さ約400mm、幅約300mmの長方形の石を確認した(写真⑤、⑥)。この石は標高12.9mの近世面上に据えられているように見えるが、掘方は確認できない。石の上面の標高は13.0mであることから、石の厚さは少なくとも10cmである。発掘調査報告書ではこの石の性格については触れられていないが、余芳移築再建の検討を進める中で、手水跡との位置関係や標高、石の形状から余芳建物の礎石である蓋然性が高いと判断した。

手水跡と余芳建物の位置関係を絵図から推定すると、余芳想定位置は兵舎基礎および兵舎跡内部の廃棄土坑によって壊されている。兵舎基礎が及んでいない手水跡東部は、コンクリートで整地された兵舎出入口部の施工時に壊されたのか、礎石は確認できなかった。手水跡の北西部、兵舎基礎の南側には長さ約400mm、幅約400mmのほぼ正方形の石がある(写真⑤、⑥)。この石の上面の標高は13.0mである。しかし、この石は手水跡や礎石と思われる石を検出した近世遺構面からは浮いており、余芳想定位置からも大きく外れているため、原位置ではないと考えられる。よって、余芳の礎石と考えられる石は手水跡の北側の一石のみである。

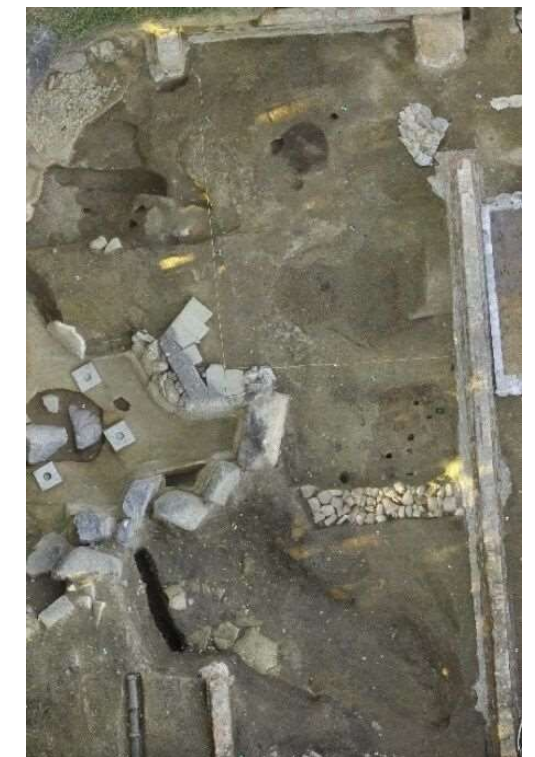
写真② 池跡

池の深さと池の東端を確認することができた。北園池の東端部は昭和50年(1975)～53年(1978)に調査が行われており、余芳周辺の発掘調査でも同様に池の護岸石や護岸・池底に貼られた三和土、円礫群、橋脚基礎を検出した(写真②)。円礫群は三和土の上に敷き詰められている。州浜を表現した遺構と考えられ、文政期の池の北端と推定される。

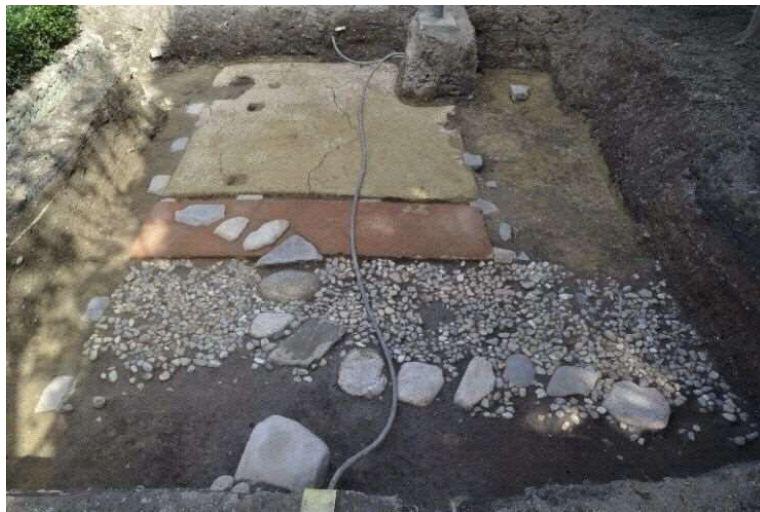
図3-4-19 多春園の遺構(南側から撮影)

多春園周辺では土間状遺構、化粧三和土遺構、飛び石列などが出土した(図3-4-19)。これを絵図(図3-4-20)と比較すると、土間状遺構は多春園西側の土間部分とほぼ一致するが、土間状遺構の南に出土した赤色に着色された化粧三和土は絵図に描かれていない。一方、飛び石列は土間状遺構の西端から東南方向に並び、化粧三和土に埋め込まれた4石目で南に向きを変え、そこから南東方向に弧を描いて13基目まで出土した。飛び石列の並び方は絵図の描写とほぼ一致している。石の数はやや絵図の方が少なく感じられる。石の形状は絵図ではすべて楕円形で描かれ、大きさもほぼ一様に描かれているが、実際には多様であった。

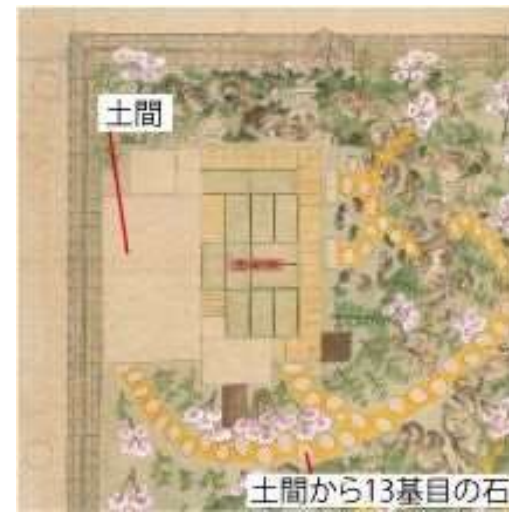
図3-4-20 「御城御庭絵図」に描かれた多春園周辺

- ・茶席は平面的に描かれるが、樹木や石造物は絵画的な表現を用いて立体的に描かれている。
- ・茶席の間取りや園路の飛び石列の並びは実態と合致している蓋然性が高い。
- ・縮尺や距離感是不正確であり、発掘成果等を踏まえた補正が必要(4-2-4. 参照)。
- ・化粧三和土や玉石敷きのように、絵図から読み取れない要素も存在する。

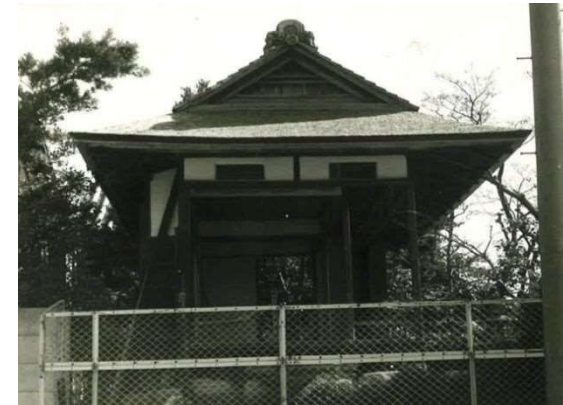
風信亭西側外観(昭和48年頃)

入母屋造、棧瓦葺きに一部檜皮葺き、北側は軒先まで棧瓦葺きとしている。二之丸庭園時代の古写真と比較しても、棧瓦に変更されたのみで、屋根形状は当時のままである。妻壁の意匠も踏襲されていることが分かる。

古写真では、西面に小庇が付いているが、大矢家では、取り除かれていることもわかる。

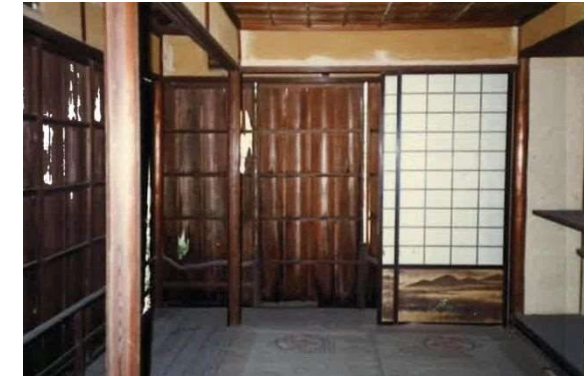
風信亭内部(三畳西面)(昭和60年頃)

右上写真の障子は、開口部に対し、建具幅が寸足らずで、他の建物の建具と考えられ、腰部分の図柄が、余芳の建具と同じであることも注目される。

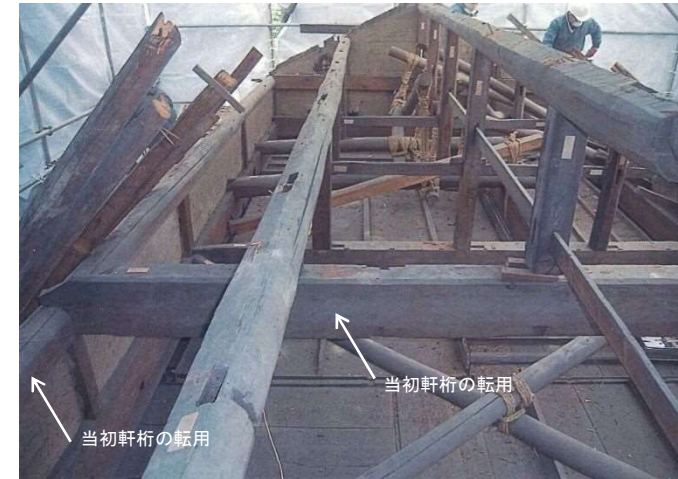
写真① 小屋組の解体状況（H23年度）
当初軒桁が水屋側に転用されていたことが判明。

左写真は「ろ通り」の軒桁である。大矢家時代は水屋側の小屋梁に転用されており、垂木欠きと野地板欠きが施されていた。両端共に同様の加工が施されている。

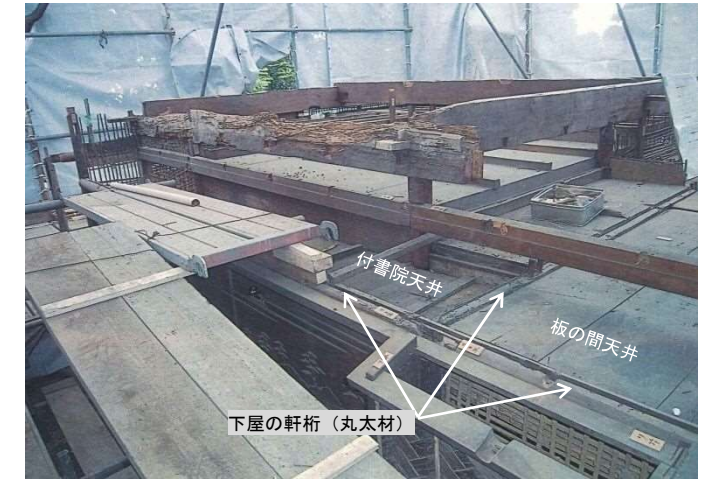
写真② 小屋組の解体状況（H23年度）
下屋軒桁の当初材が残存。丸太の軒桁には、不要の折釘が一定の法則で打たれていた。掛雨戸の掛釘と推定。

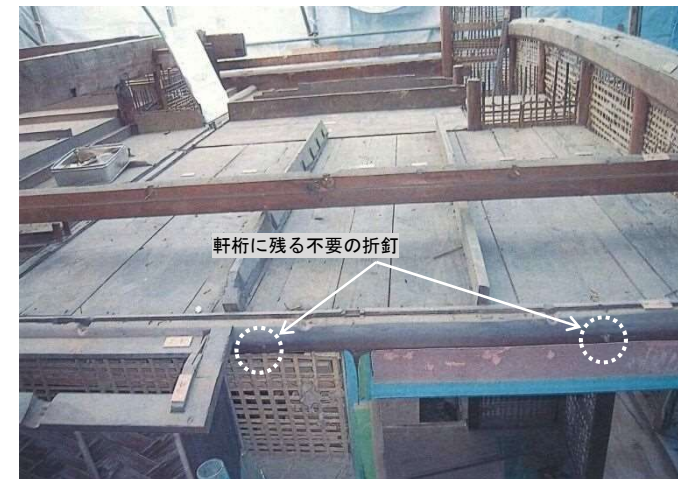
写真③ 小屋組の解体状況（H23年度）
板の間部分の丸太の軒桁に不要の折釘が残存。下屋軒桁の当初材と判断できる。

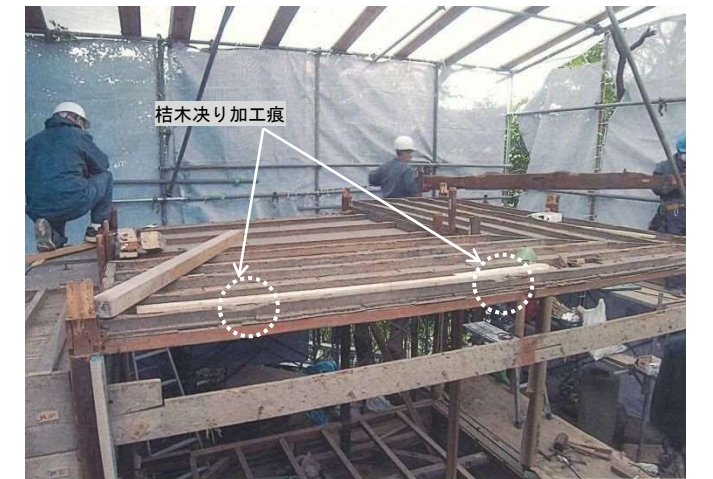
写真④ 天井材解体状況（H23年度）
天井材は当初材が残存していた。廻縁上の胴縁材天端に、使用していない桔木決りの痕跡があった。

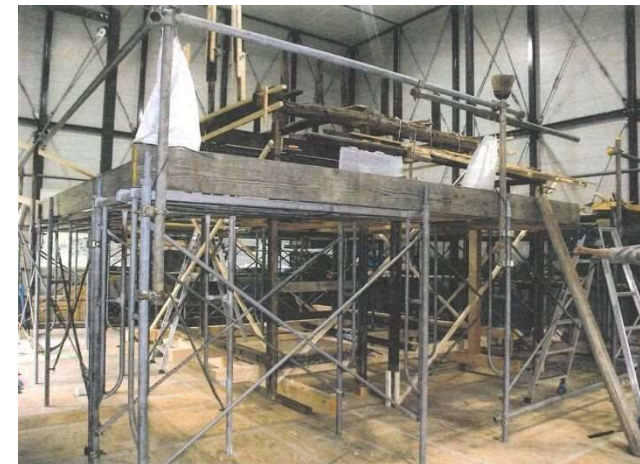
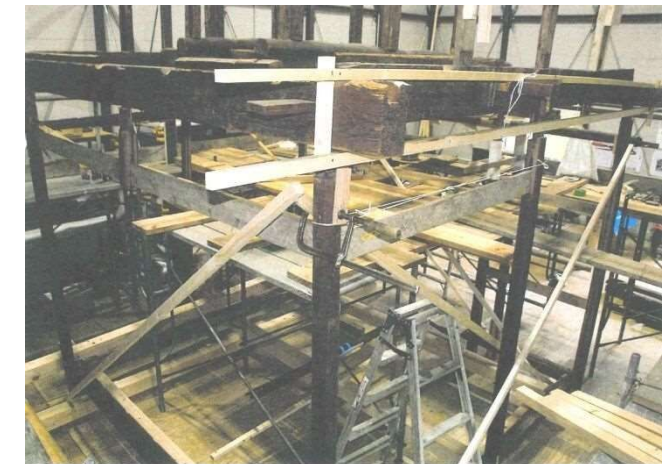
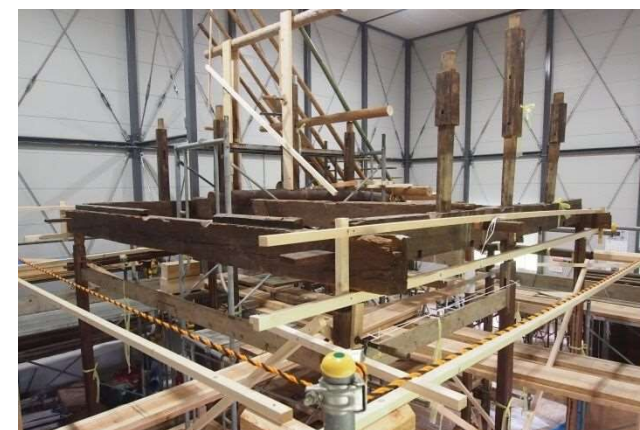
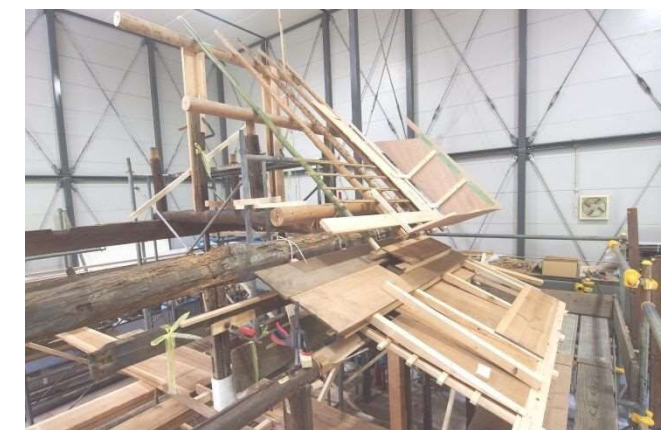
仮組により、部材の破損状況とその原因の把握、復原の検討のため、総合的な判断が可能となり、設計精度を高めることになるとのことで、仮組調査が実施された。

仮組状況と推定再建図から当初材、繕い及び取替材などの補足木材の構成部材調書を作成し、工事費の概算も算出された。

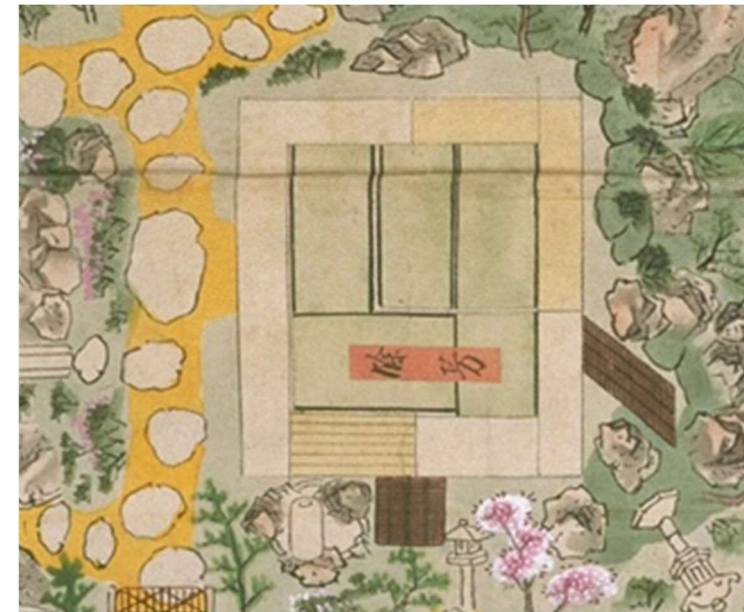
図4-1-3 『御城御庭絵図』 余芳部分拡大

- ・四畳半の南西側は二重線で白く表現されており、開口部と考えられる。
- ・四畳半の南面に縁が付けられ、縁先に円形の手水鉢を設け、近くに燈籠を描いている。
- ・四畳半の北東に矩折れに色を変えて描いている。
- ・四畳半の北東二畳分を白い線で分けしていることから、二畳の上段と推定される。
- ・四畳半外部は四周に叩きを連想させる色分けが施されている。

- ・配置計画に基づいて建物を配置し、縁の奥行寸法は、絵図の畳に対する比率を分一で測定して決定する。
※縁束を手水の北西側の石の北端の方へ乗る格好となり、手水鉢の使い勝手よほど良い位置になる。
- ・濡縁の様子は痕跡及び絵図に倣い樽板 7 枚の打ち被せとする。
※南西隅柱に框の痕跡があり、縁板は打ち被せで、厚みは 6 分であることが判明している。
※樽板の一枚幅は凡そ 3 寸となる。

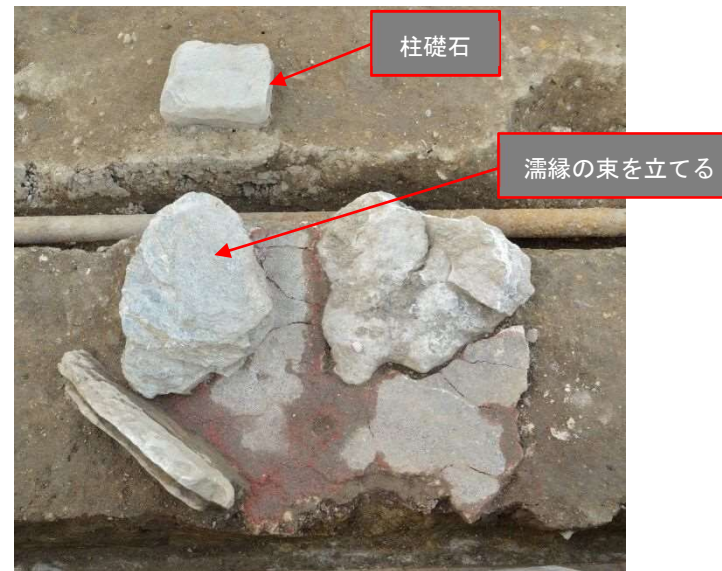
図 4-1-6 手水組の遺構写真

- ・漆喰片は、出土位置や石の配置から手水遺構の東側の一部と考えられる。（次ページ漆喰片出土状況写真参照。赤丸部分が漆喰片。）
- ・白漆喰で全体のベースを作り、内面と上端部、外面の上部を赤漆喰で上塗りしている。
- ・赤漆喰の部分には粒径約2～6 mmの黒色や灰色の小礫が混じる。※3
- ・赤漆喰は、端部以外はほとんど退色している。また、内面下部は赤漆喰が剥落している。
- ・厚さは均一ではなく、側面部では白漆喰部分の厚さは約30～90 mm、赤漆喰の部分の厚さは約4～8 mmである。
- ・上端部は平滑に仕上げられていた。
- ・『御城御庭絵図』でも三和土の上端部は平滑な表現がされており、絵図の表現とも合致する。
- ・『御城御庭絵図』では、手水跡の三和土の東側には小石が配置されているように見えるが、遺構や漆喰片の割れ口から推定することは難しい。

また2点の古絵図にも位置は若干異なるが共通して同様の石材が描かれていることから関連すると考えられ、その配置から鉢前の構成要素である役石(①蟄石、②水汲石、③清浄石)に相当する石材と考えることが妥当と判断した。また、遺構の南東側は破壊されており確認することができないが、古絵図のうち『御城御庭絵図』に上記役石よりひとまわり小さい石材が描かれており、遺構の蟄石相当石と手水鉢の間隔が比較的広く開いている事も勘案すると景石として縁に小石材があしらわれていた蓋然性が高い。

検出された破片の上縁部と思われる面が平滑に仕上げられており、古絵図『御城御庭絵図』においても当該部分が二重線で描かれていることを勘案すると、水門の外側端部(縁)は平滑面で囲まれていたと考えられる。また中央に穿たれている穴は、排水のために設けられたと推測する。

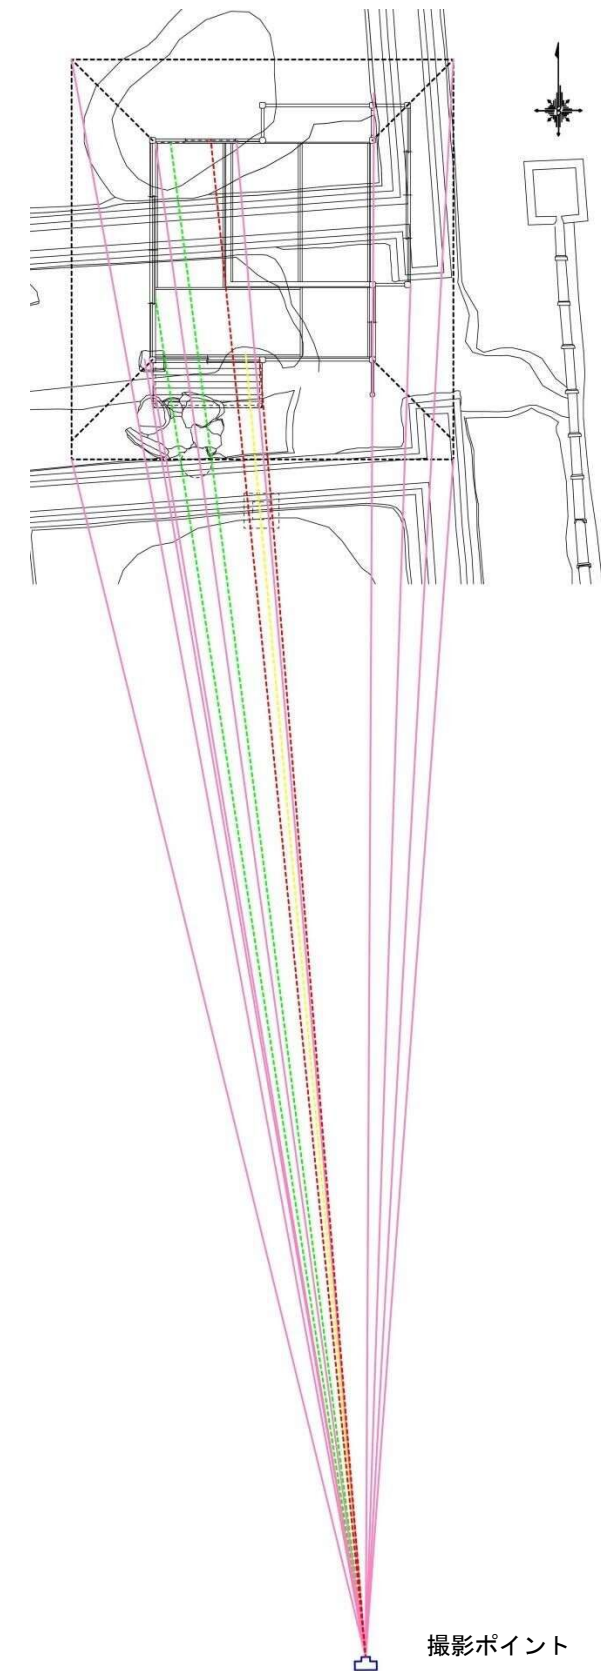
図4-1-9 古写真の撮影位置の検証

※燈籠の位置は、右図の下地窓中心と南面中央柱の間（赤破線の間）の黄破線上にあると推定される。

※手水鉢の見え方（緑破線の間）も古写真のように見える。

古写真及び古写真をトレースして透視図を書入れた図、古写真の撮影位置検証の図を再掲する。
古写真及び中央下図では、余芳周辺の整備の関連として、樹木の他、南面の濡縁の縁先に手水鉢を据え、手水鉢の南東側に燈籠を設けていることがわかる。なお、手水鉢については円筒形、燈籠については石燈籠と想定されるが、共に地際は確認できない。
右下図のように、燈籠の位置を下地窓中心と南面中央柱の間の黄破線上にあると推定し、中央下図及び右下図の手水鉢及び燈籠の2~5、7~10の箇所について、柱間寸法10.05尺を基準にして比率で数値を推定した。具体的な推定結果については、右上表に示す。

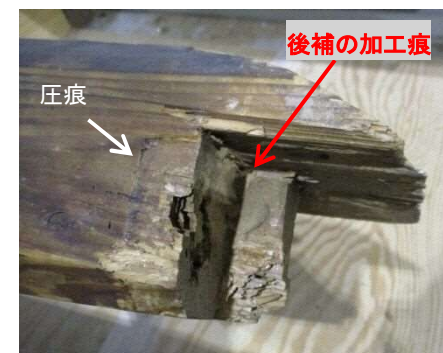
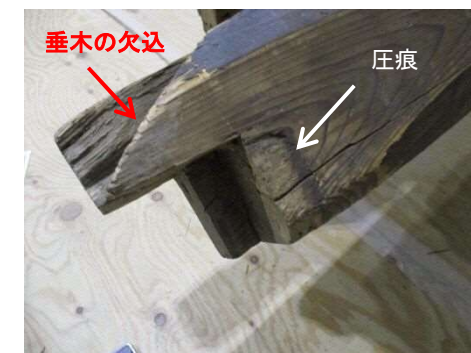
左図) 小屋梁の仕口を見る

四通り小屋梁の仕口(南面)

三通り小屋梁の仕口(北面)

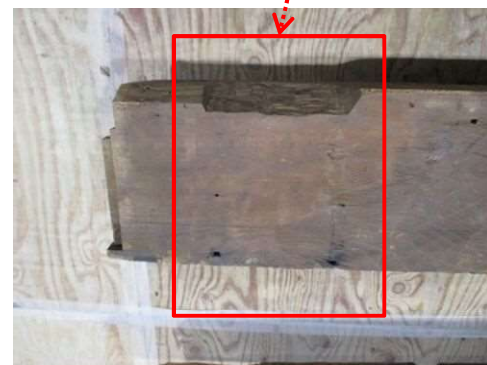
妻梁に残る桔木吊り金物の痕跡
左の写真は部材の内側
梁の下端を少し切り欠き、その上に大きめの釘穴2か所とその下に小さな釘穴がある。
僅かに金物の圧痕も見られる。
※上記の梁伏図に添付した部材側面図は、主屋軒桁及び妻梁を内側からみた状態を示す。(外側が上端)

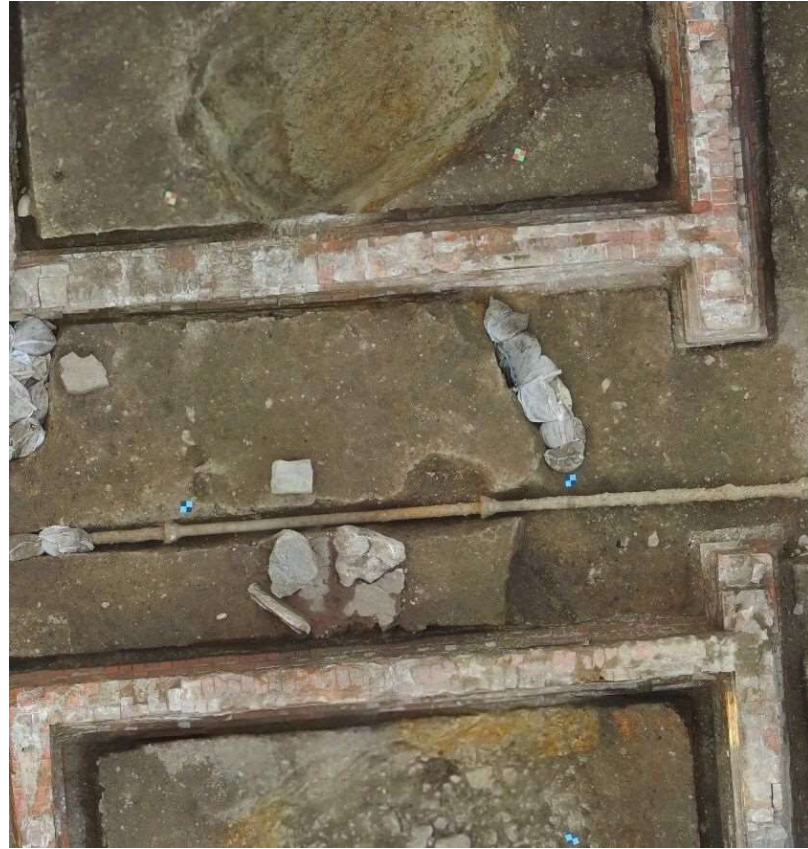
手水周辺の遺構写真(写真上が北)

三和土と石を用いて鉢状に造られた構造物を確認した。南側の一部は兵舎基礎によって破壊されているが、楕円形を呈すると思われる。三和土の一部と考えられる漆喰片も出土している。破片は遺構の三和土とは接合しない。※1

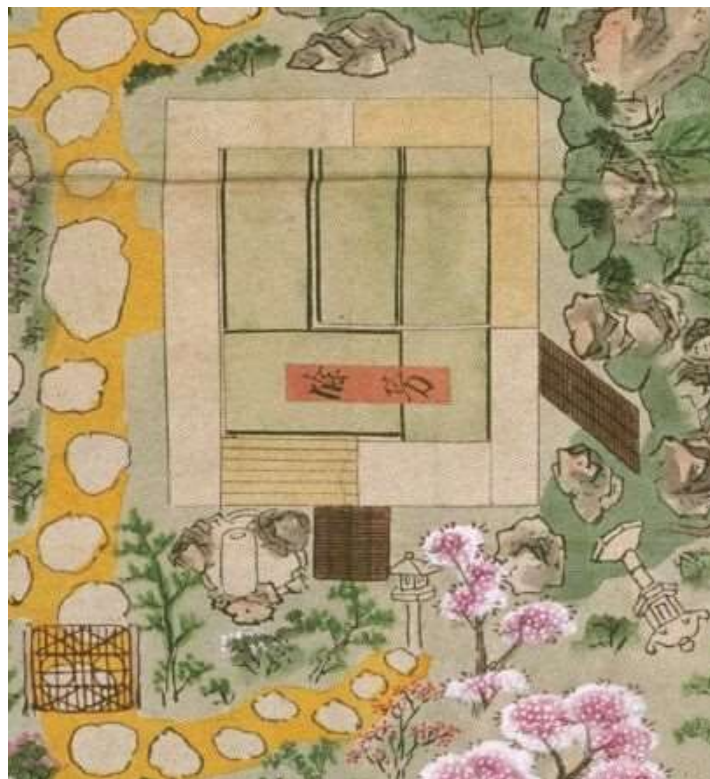
『御城御庭絵図』余芳部分拡大(名古屋市蓬左文庫蔵)

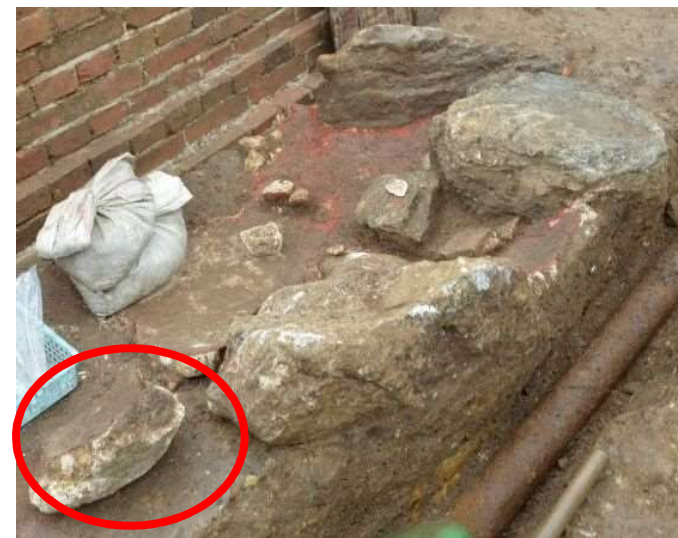
漆喰片出土状況(北東から撮影)

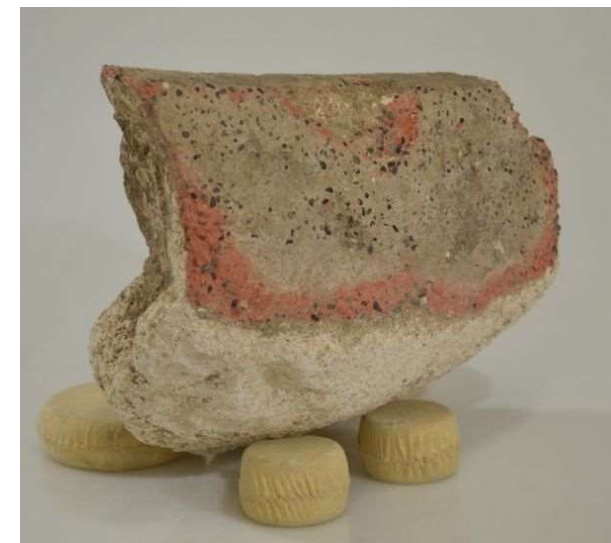
漆喰片外面

※内外面の黒い点が小礫

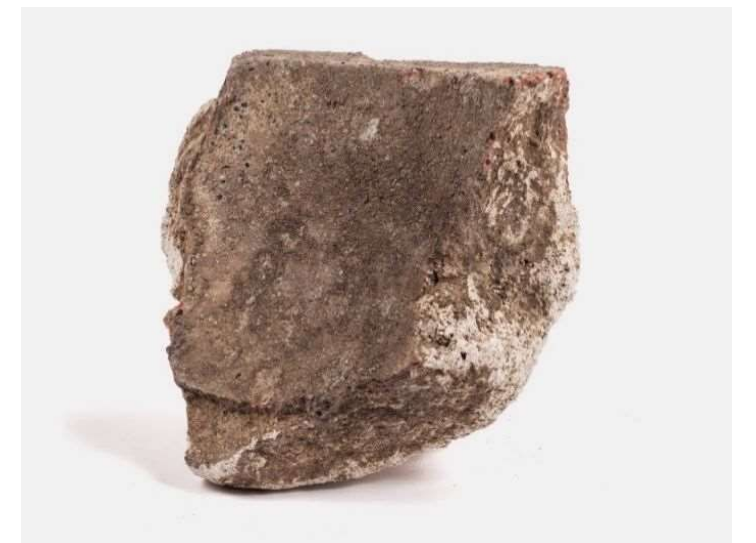
漆喰片内面

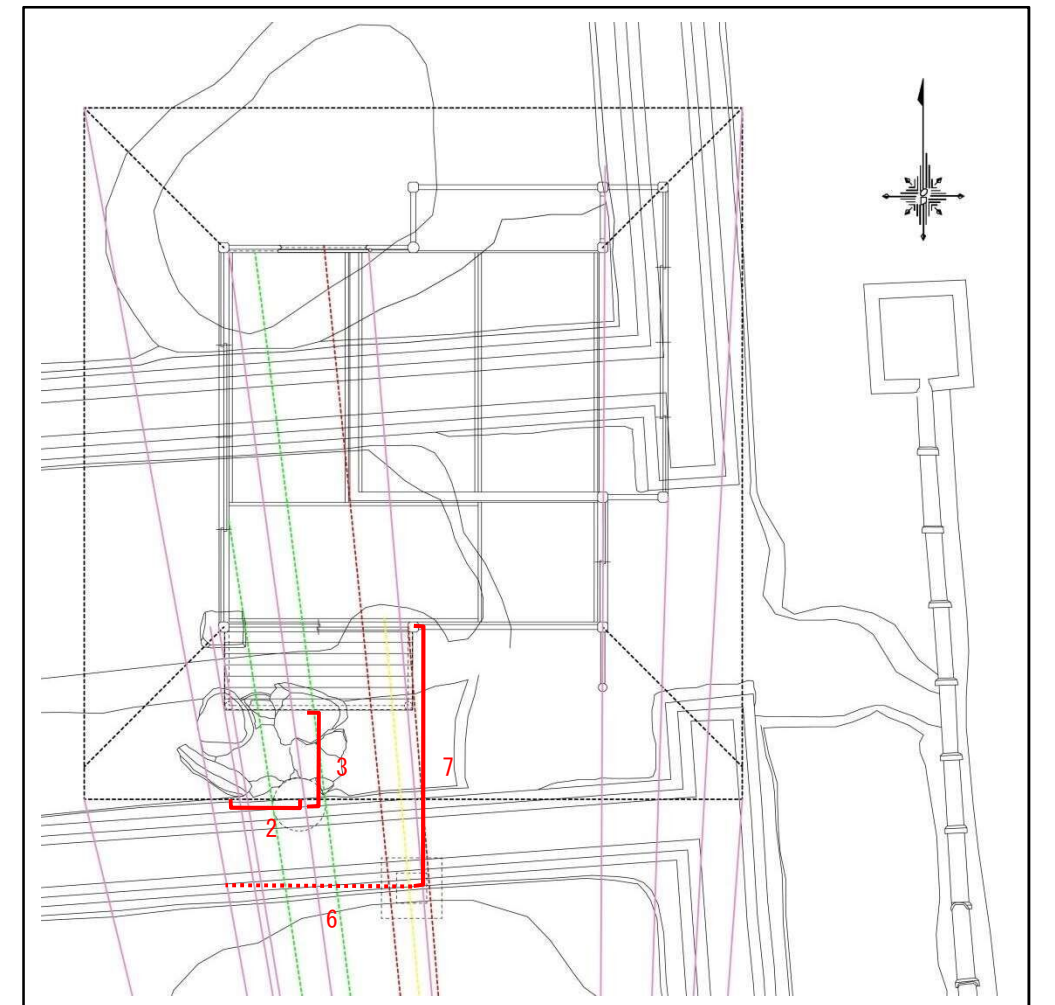
古写真の撮影位置検証の余芳部分の拡大

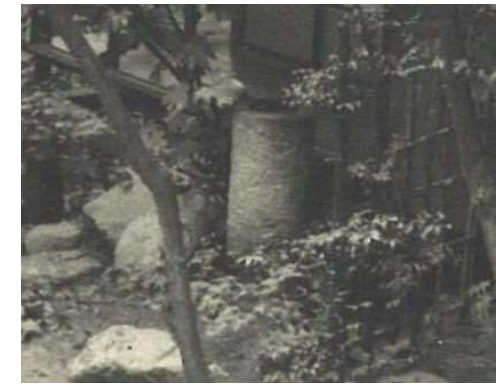
『清水池園林泉帖』所収 余芳亭手水鉢

円筒形で形状は古写真及び古絵図に類似しているが、余芳の売却に併せて二之丸庭園から移設されたことを示す直接的な資料は発見されていない。しかし、最初の移築から昭和14年の再移築までの間の状態を伝える『清水池園林泉帖』(昭和15年、大矢梅太郎編著)にもその姿が確認できることから、二之丸庭園から払い下げられ、昭和14年の再移築で再移設された可能性もある。現在の所在は不明。

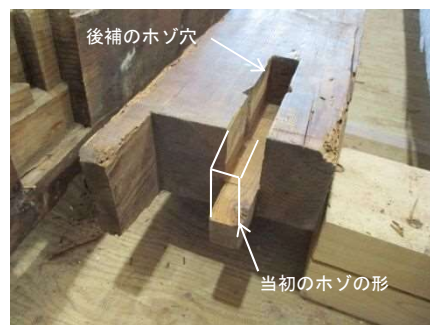
中梁の仕口 (に又五)

大矢家時代は妻梁を貫通して、シャチ栓で妻梁と中梁を堅牢に固めていた。

左写真のホゾ穴は、大矢家時代のもので、当初は中梁のホゾに北面と南面の妻梁の差し込んだ状態で、軒桁に落とし込む建込みの仕事であった。後補のホゾ穴を埋木して、当初のホゾの形に補修する。妻梁の後補のホゾ穴も埋木補修を施す。

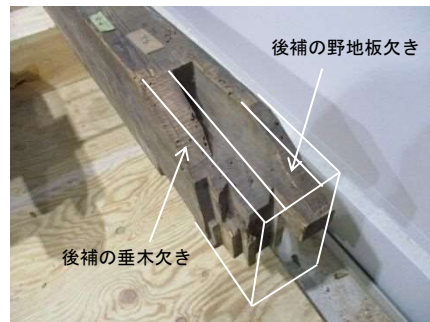
軒桁の仕口 (ろ五)

当初の仕口の状況を推定により復原して、継木補修を行う。
