特別史跡名古屋城跡全体整備検討会議(第 51 回)

水堀における舟運について（船着場設置にかかるボーリング調査）

余芳の移築再建について

本丸搦手馬出周辺石垣 実施設計進捗状況のご報告

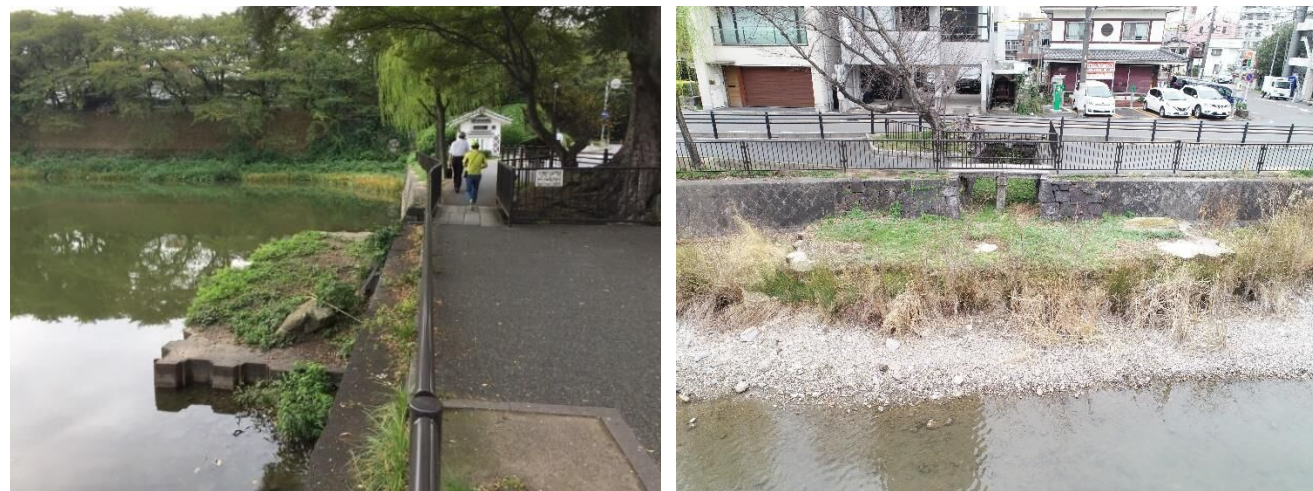
平成 10 (1998) 年度に実施された外掘護岸改修工事の際に設置された (幅 12.5m×奥行き 2.5m)。鋼矢板 (長さ：4 m) で囲い、土を埋め戻し、上部にコンクリート (厚さ：10 cm) を打設したもの

項 目	内 容
実施時期	昭和 60・61 (1985・1986) 年度 及び平成 10 (1998) 年度 (辰之口以南)
実施位置	参考 1-2 … 水堀の現況
工事内容	護岸工、矢板工ほか
辰之口前の人工地盤について	平成 10 (1998) 年度に実施された外堀護岸改修工事の際に設置された (幅 12.5m×奥行き 2.5m)。鋼矢板 (長さ: 4 m) で囲い、土を埋め戻し、上部にコンクリート (厚さ: 10 cm) を打設したものの。

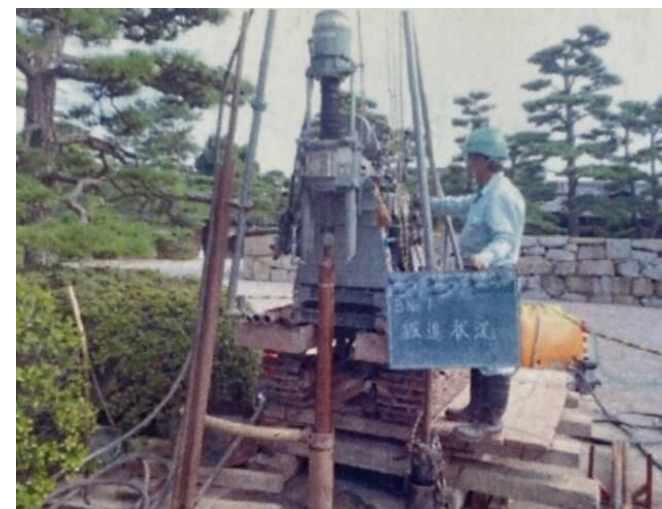
実施例 ボーリング調査状況

ボーリング長	20m
孔径	66～86mm (最大掘削孔径：127mm) ※地盤状況によっては、最大掘削孔径の範囲内において、掘削孔の崩壊防止等のためにケーシングパイプを使用する。
主な内容	標準貫入試験、土質試料採取

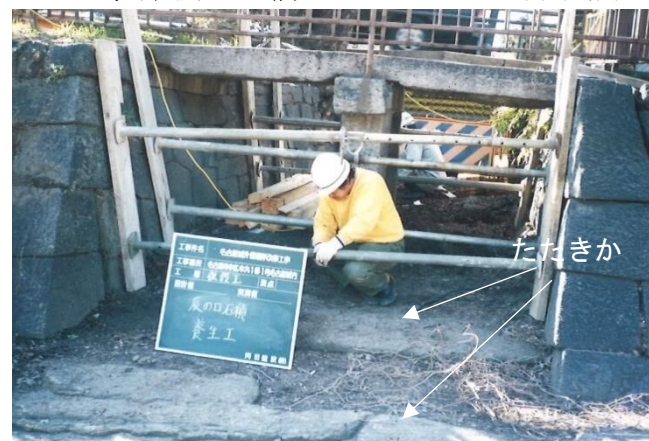
図 6 辰之口底のたたき面(平成 10 年撮影)

底の「南蛮たつき」については人工地盤が設置され確認できないが、当時の施工写真にはたたきのような面が確認できる(図 6)。平成 10 年の護岸施工時の資料を確認する限りではこのたたき面の取り壊しを行っていないことから、人工地盤下にたたき面が残されている可能性がある。

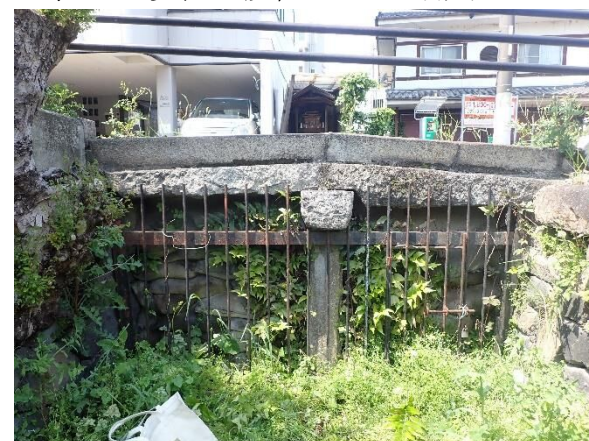
図 7 辰之口の石橋(西側)

その他の構造物として、辰之口の水路を渡る石橋がある。石橋は、『尾張名所図会』、『金城温古録』に描かれているように(図 4、5)、外堀から数 m 西方にあった。描かれた石橋の構造は、長方形の石材を並べ、支柱で支えたもので、現在も類似した構造の石橋が 2 基確認できる(図 7、11)。ただし、東側の石橋はドリルによる穿孔痕が残るため、近・現代に設置された可能性がある。

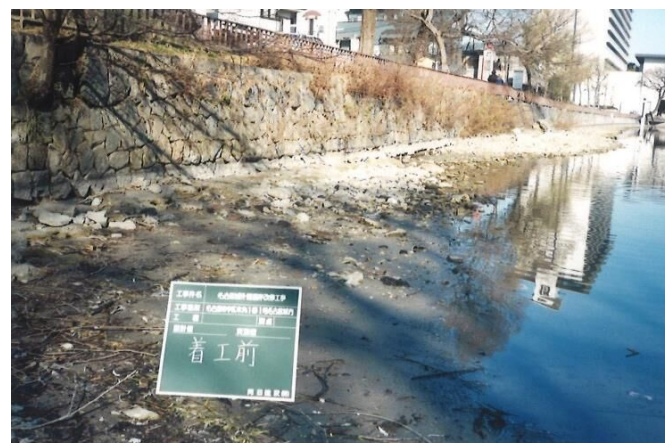
図 8 辰之口南側の石垣(平成 10 年撮影)

平成 10 年度に実施された辰之口南側の護岸工事以前、同地点には石垣が存在した(図 8)。石垣の築石は方形が大半で、積み方は布積みに近い。その大半は平成 10 年の護岸工事の際に破壊されたが、辰之口南側より 2.2m の範囲で一部が残存する(図 9、図 11)。これらの設置時期については、詳細な時期は不明である。

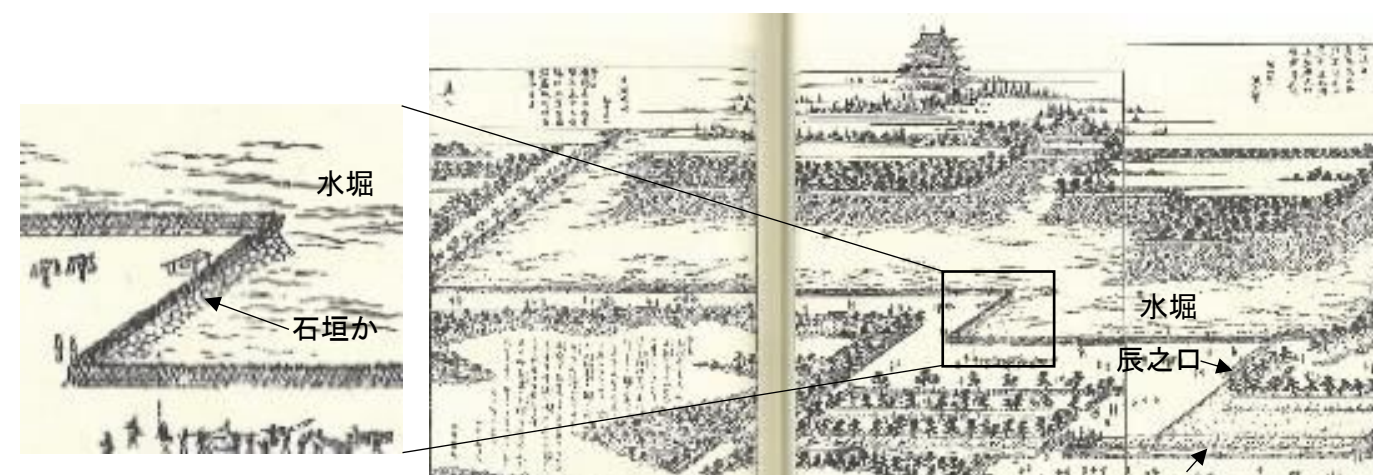
図 10 『尾張名所図会』に描かれた外堀外縁の石垣

近世の水堀外縁部には、『尾張名所図会』に石垣状の構造物が確認されることから(図 10)、石

垣状の構造物が存在したと推測されるが、その規模、築造および廃絶の時期については不明である。

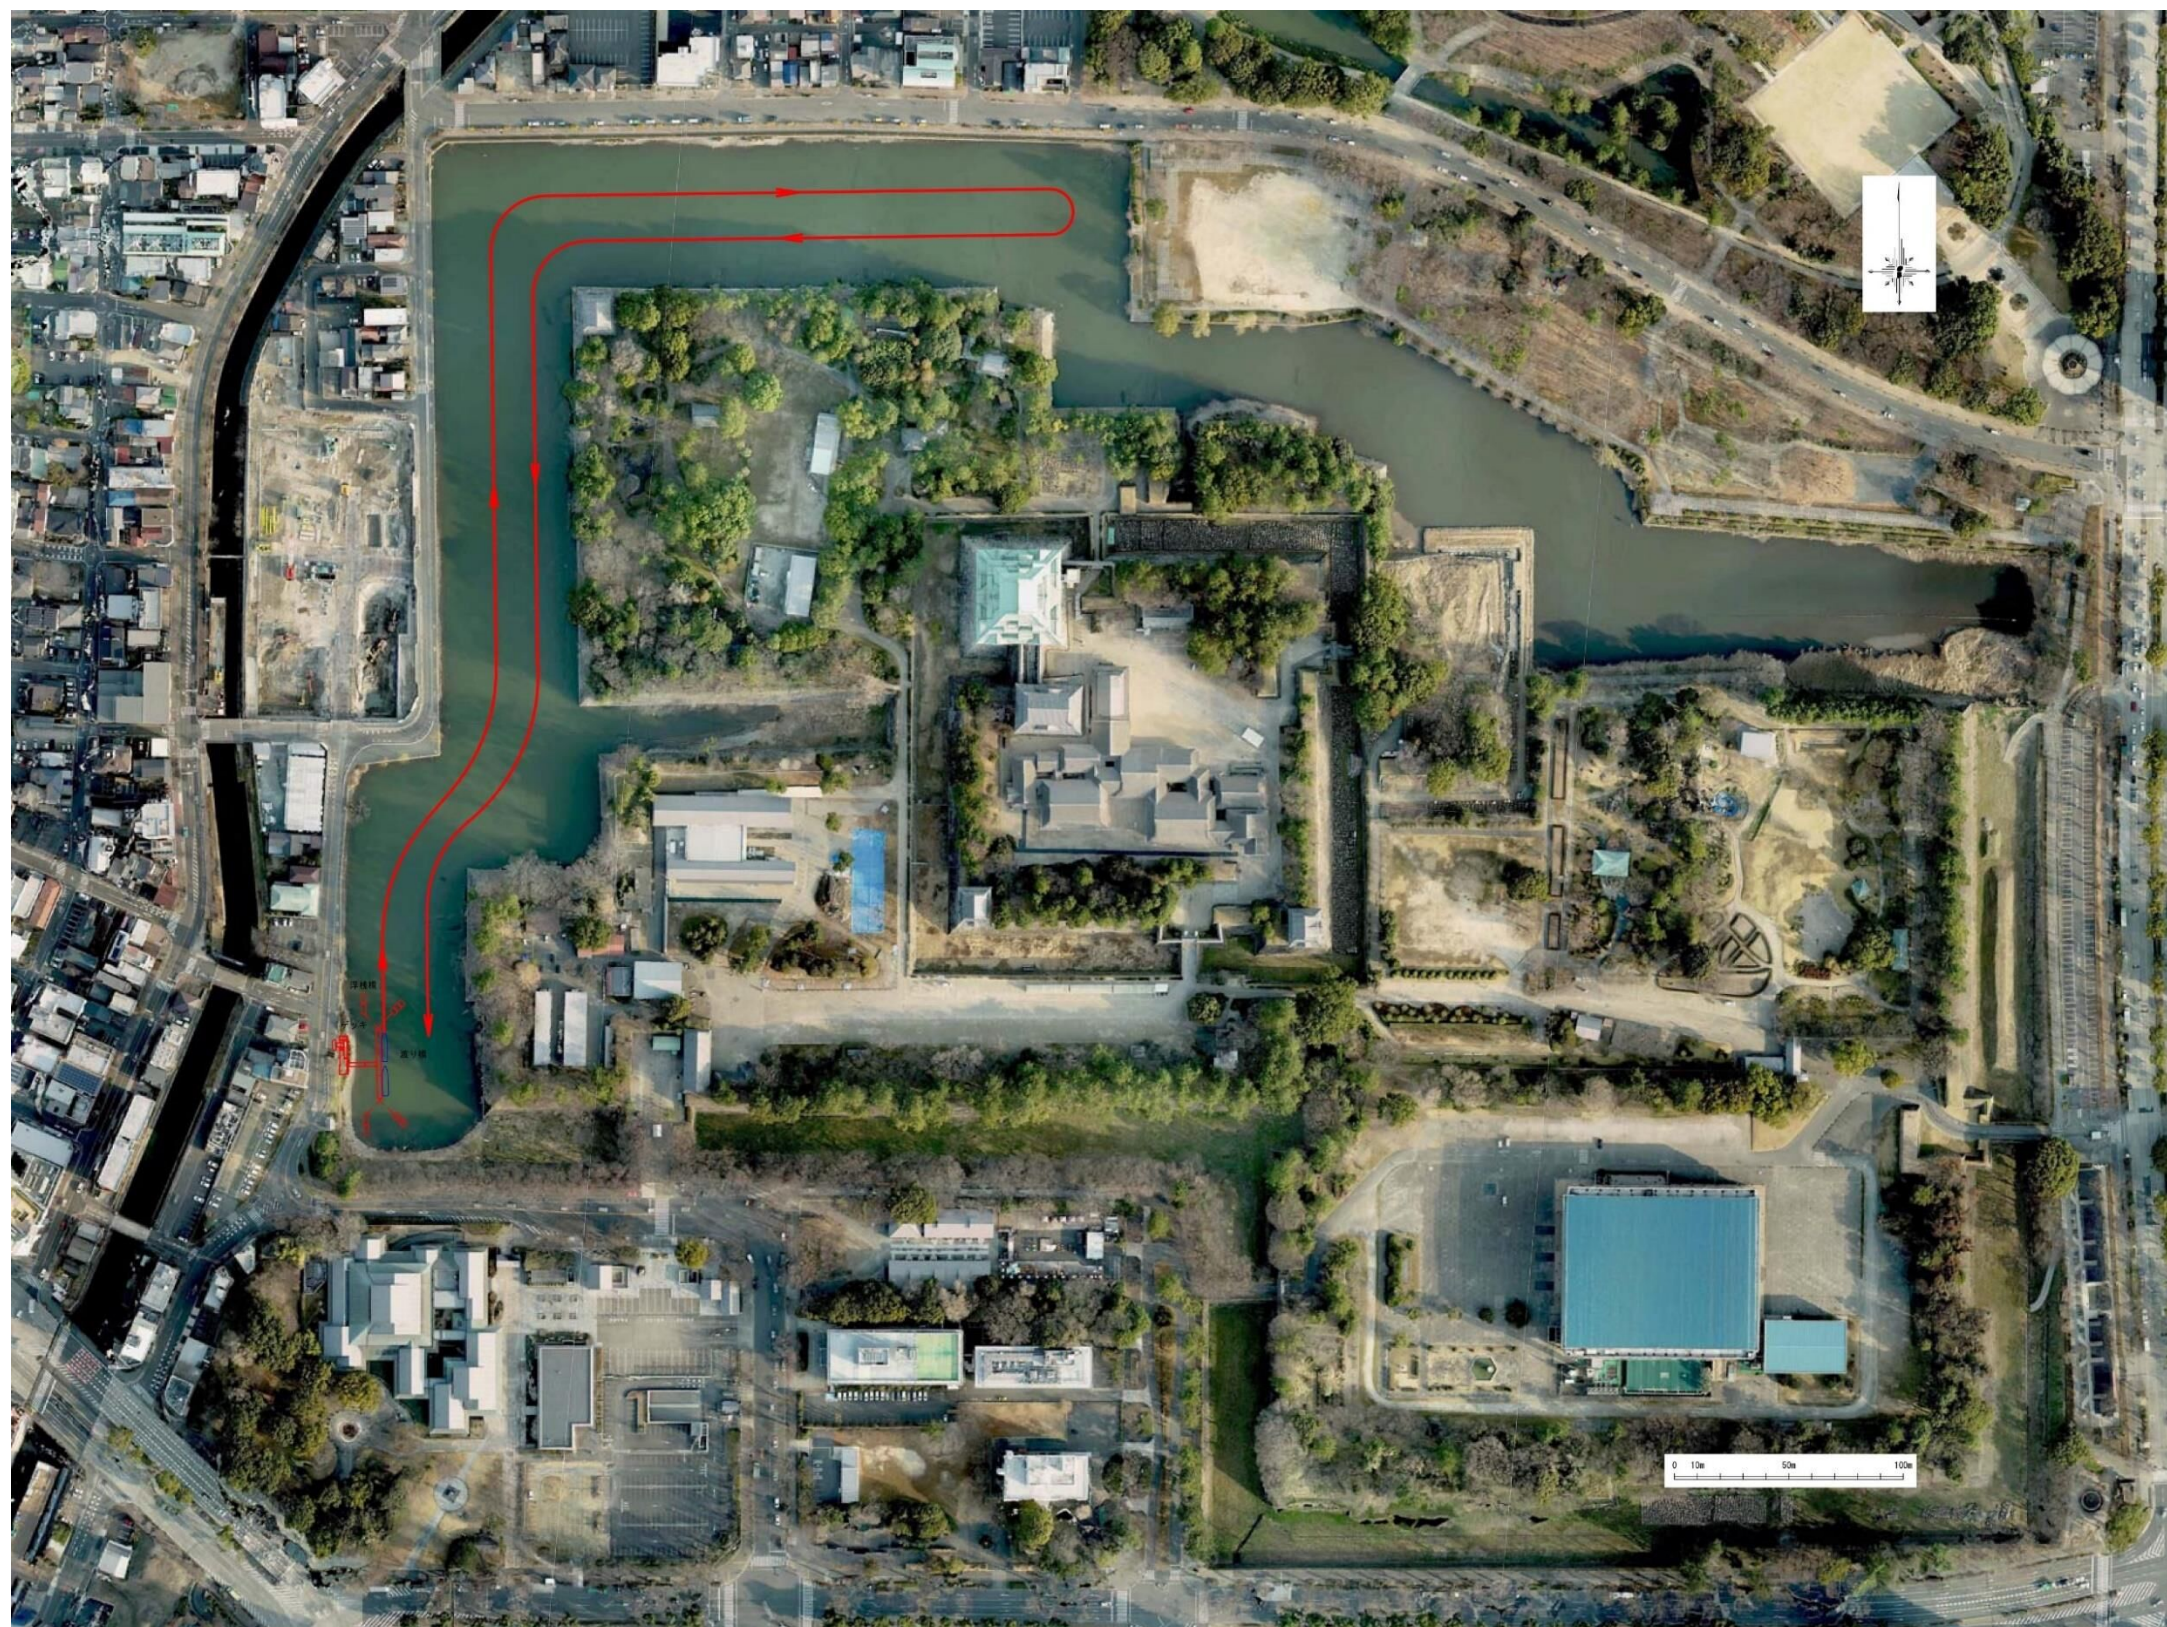
運航経路図（案）

当面は水堀の南西側エリアから北側エリアにかけて巡回するルートを想定。将来的には、南波渡場の遺構を活用した舟運についても検討。

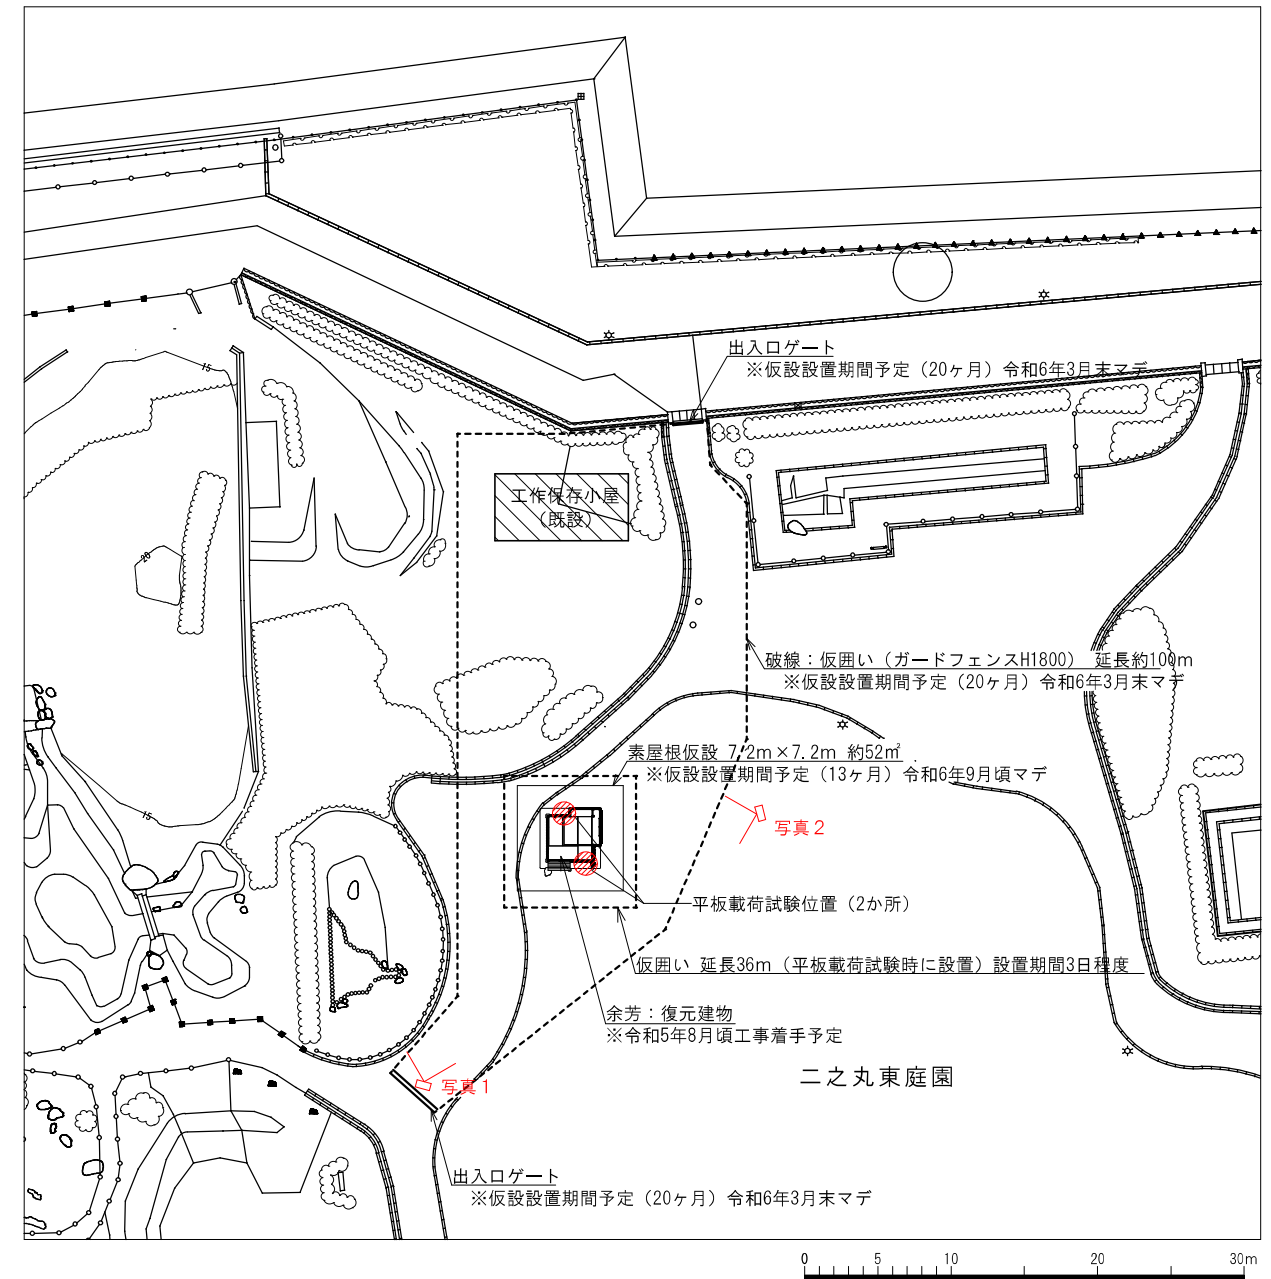
■配置図（現状変更を申請する範囲と内容）

名勝名古屋城二之丸庭園内に、「余芳」を移築再建する。
余芳の移築再建先立ち、再建場所TP13.8mにて平板載荷試験を実施後、仮囲い及び素屋根の仮設物を建設する。

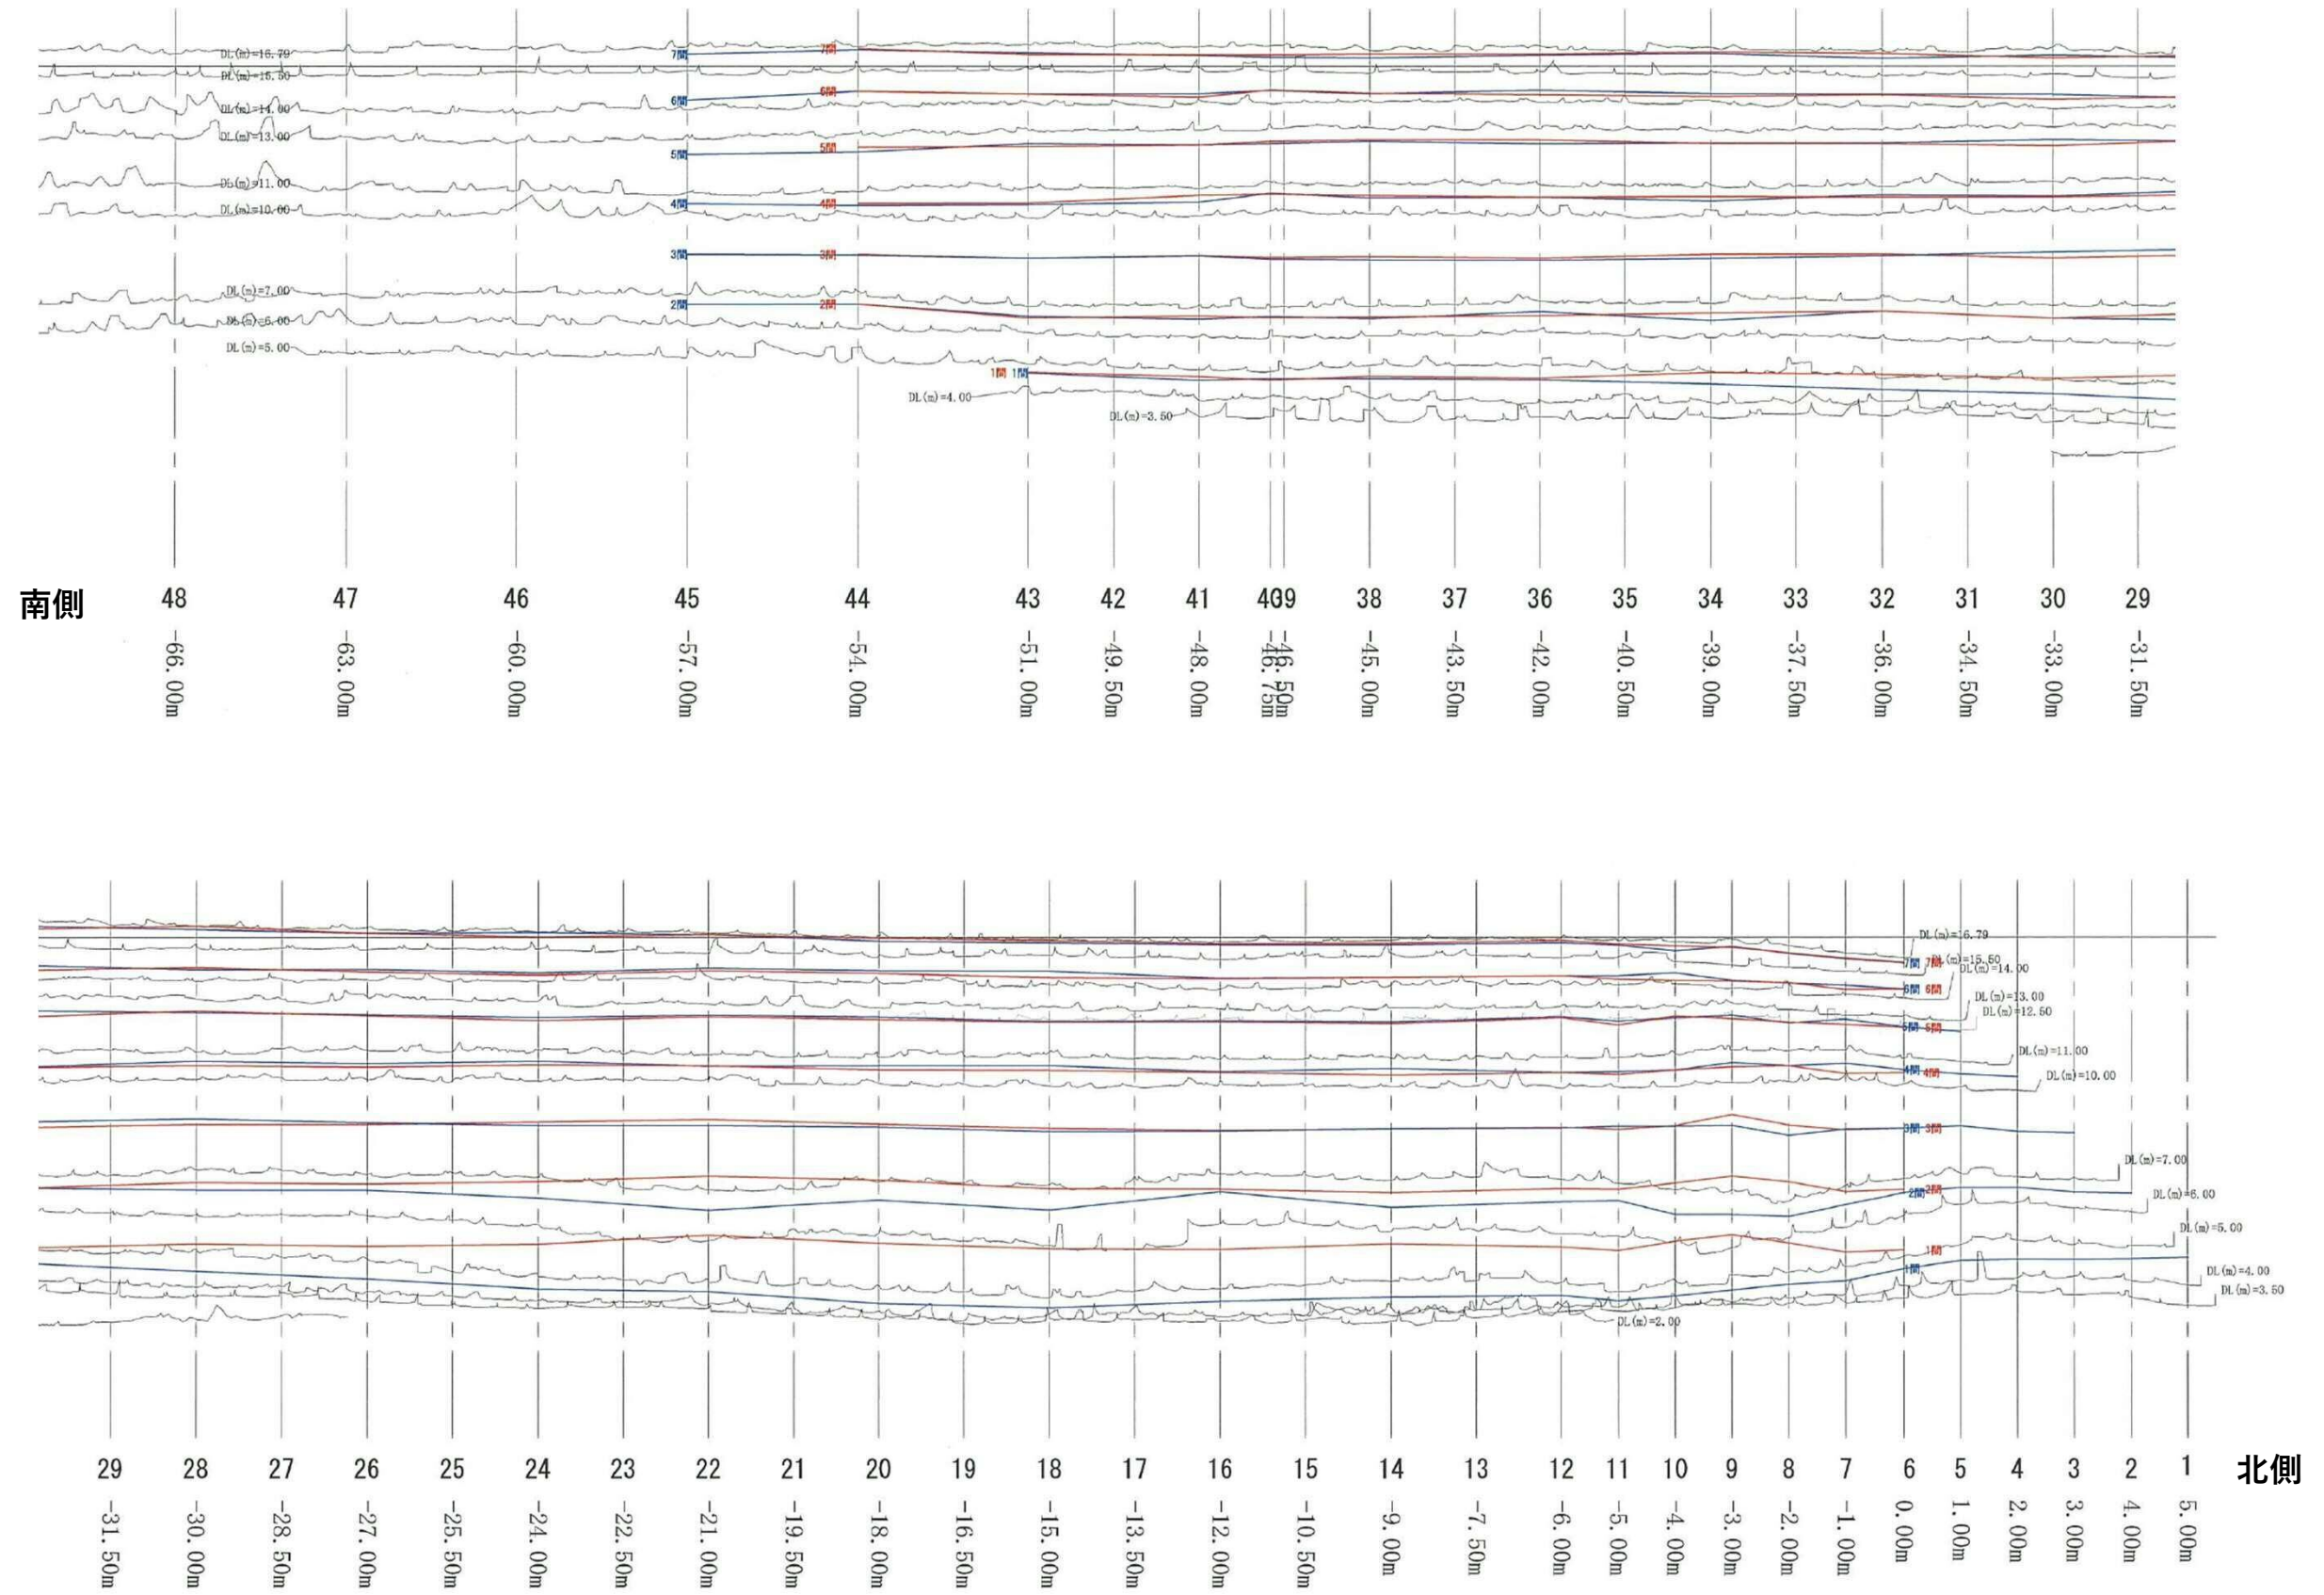
本丸搦手馬出 東面石垣水平断面図 (検討)

- : 現況断面 (石垣撤去前)
- : 復元断面

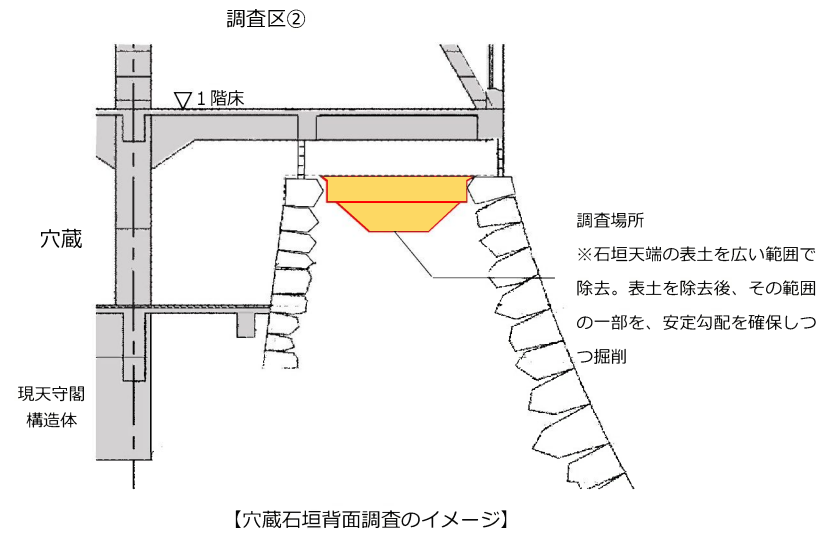
天守台穴蔵石垣背面調査（イメージ）について

大天守閣内部で、①～③の3つの調査区を設定する。それぞれの調査区の意図、具体的な調査内容、調査方法は次の表の通り。

調査区②については、調査範囲全体にわたって表土（表層）を除去し、その除去した範囲の一部を、攪乱の深さ（近世遺構の残存状況）を確認するために掘り下げる。

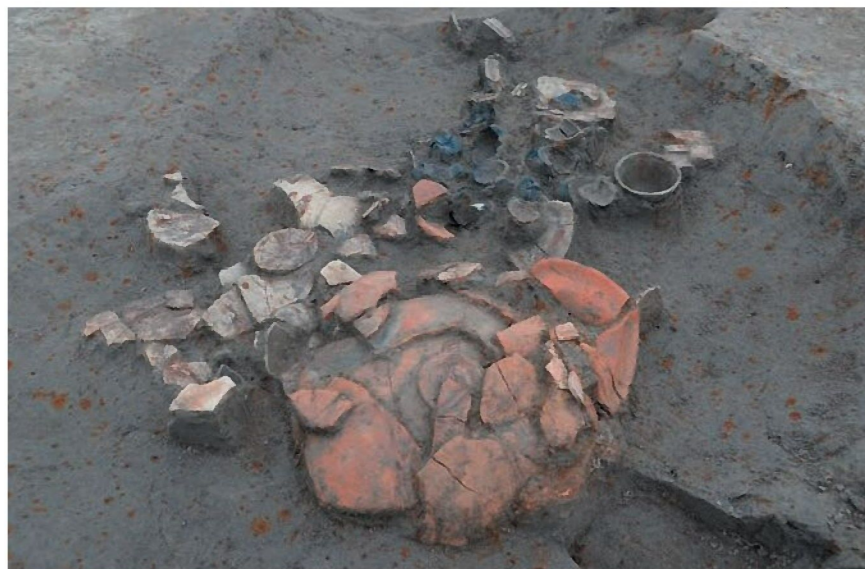
やきものが示す時代 (1)
弥生時代末期～古墳時代初頭

調査区中央の河道から東側 (右岸) では、弥生時代末～古墳時代初頭の土器が多く出土しています。河川堆積によって形成された微高地の縁や凹地に土器を廃棄していたとみられます。

左写真では、手前に壺 (柳ヶ坪型壺)、奥に甕 (S 字状口縁台付甕) とさらに小さな鉢形をしたミニチュア土器 (黒色) が近接して出土している様子がわかります。

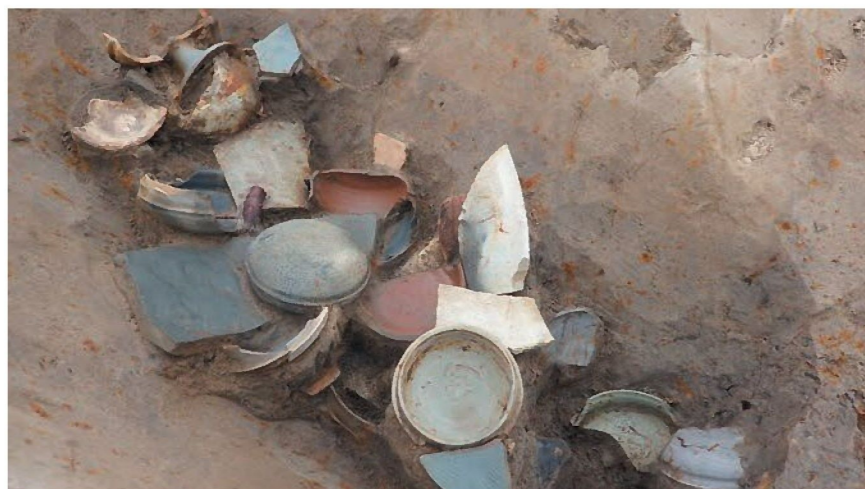
やきものが示す時代 (2)
古墳時代中期

古墳時代中期以降の集落では、主に須恵器と土師器が使われていました。左写真のように、須恵器がまとめて廃棄された土坑もあります。器種は杯蓋・杯身・高杯・甕・甗・筒形器台などがあり、5世紀末～6世紀前半とみられます。矢田川をさかのぼった猿投窯東山地区で生産されたものが主体です。

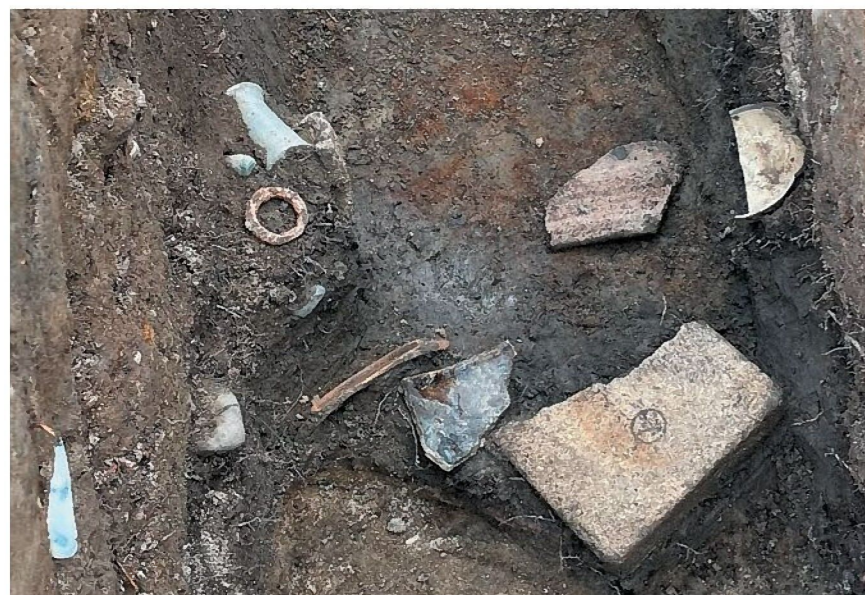
やきものが示す時代 (3)
江戸時代後期

調査区の南端では、尾張藩の下御深井御庭の一部とみられる池や井戸等の遺構が検出されました。池からは瓦が出土し、土坑からは匣鉢や棚板などの窯道具が多数出土し、象嵌のある椀など個性的な陶器類もみられます。これらには刻印が施されているものもあります。

これらは、その実態があまり知られていない御深井焼に関係しているものとして注目されます。

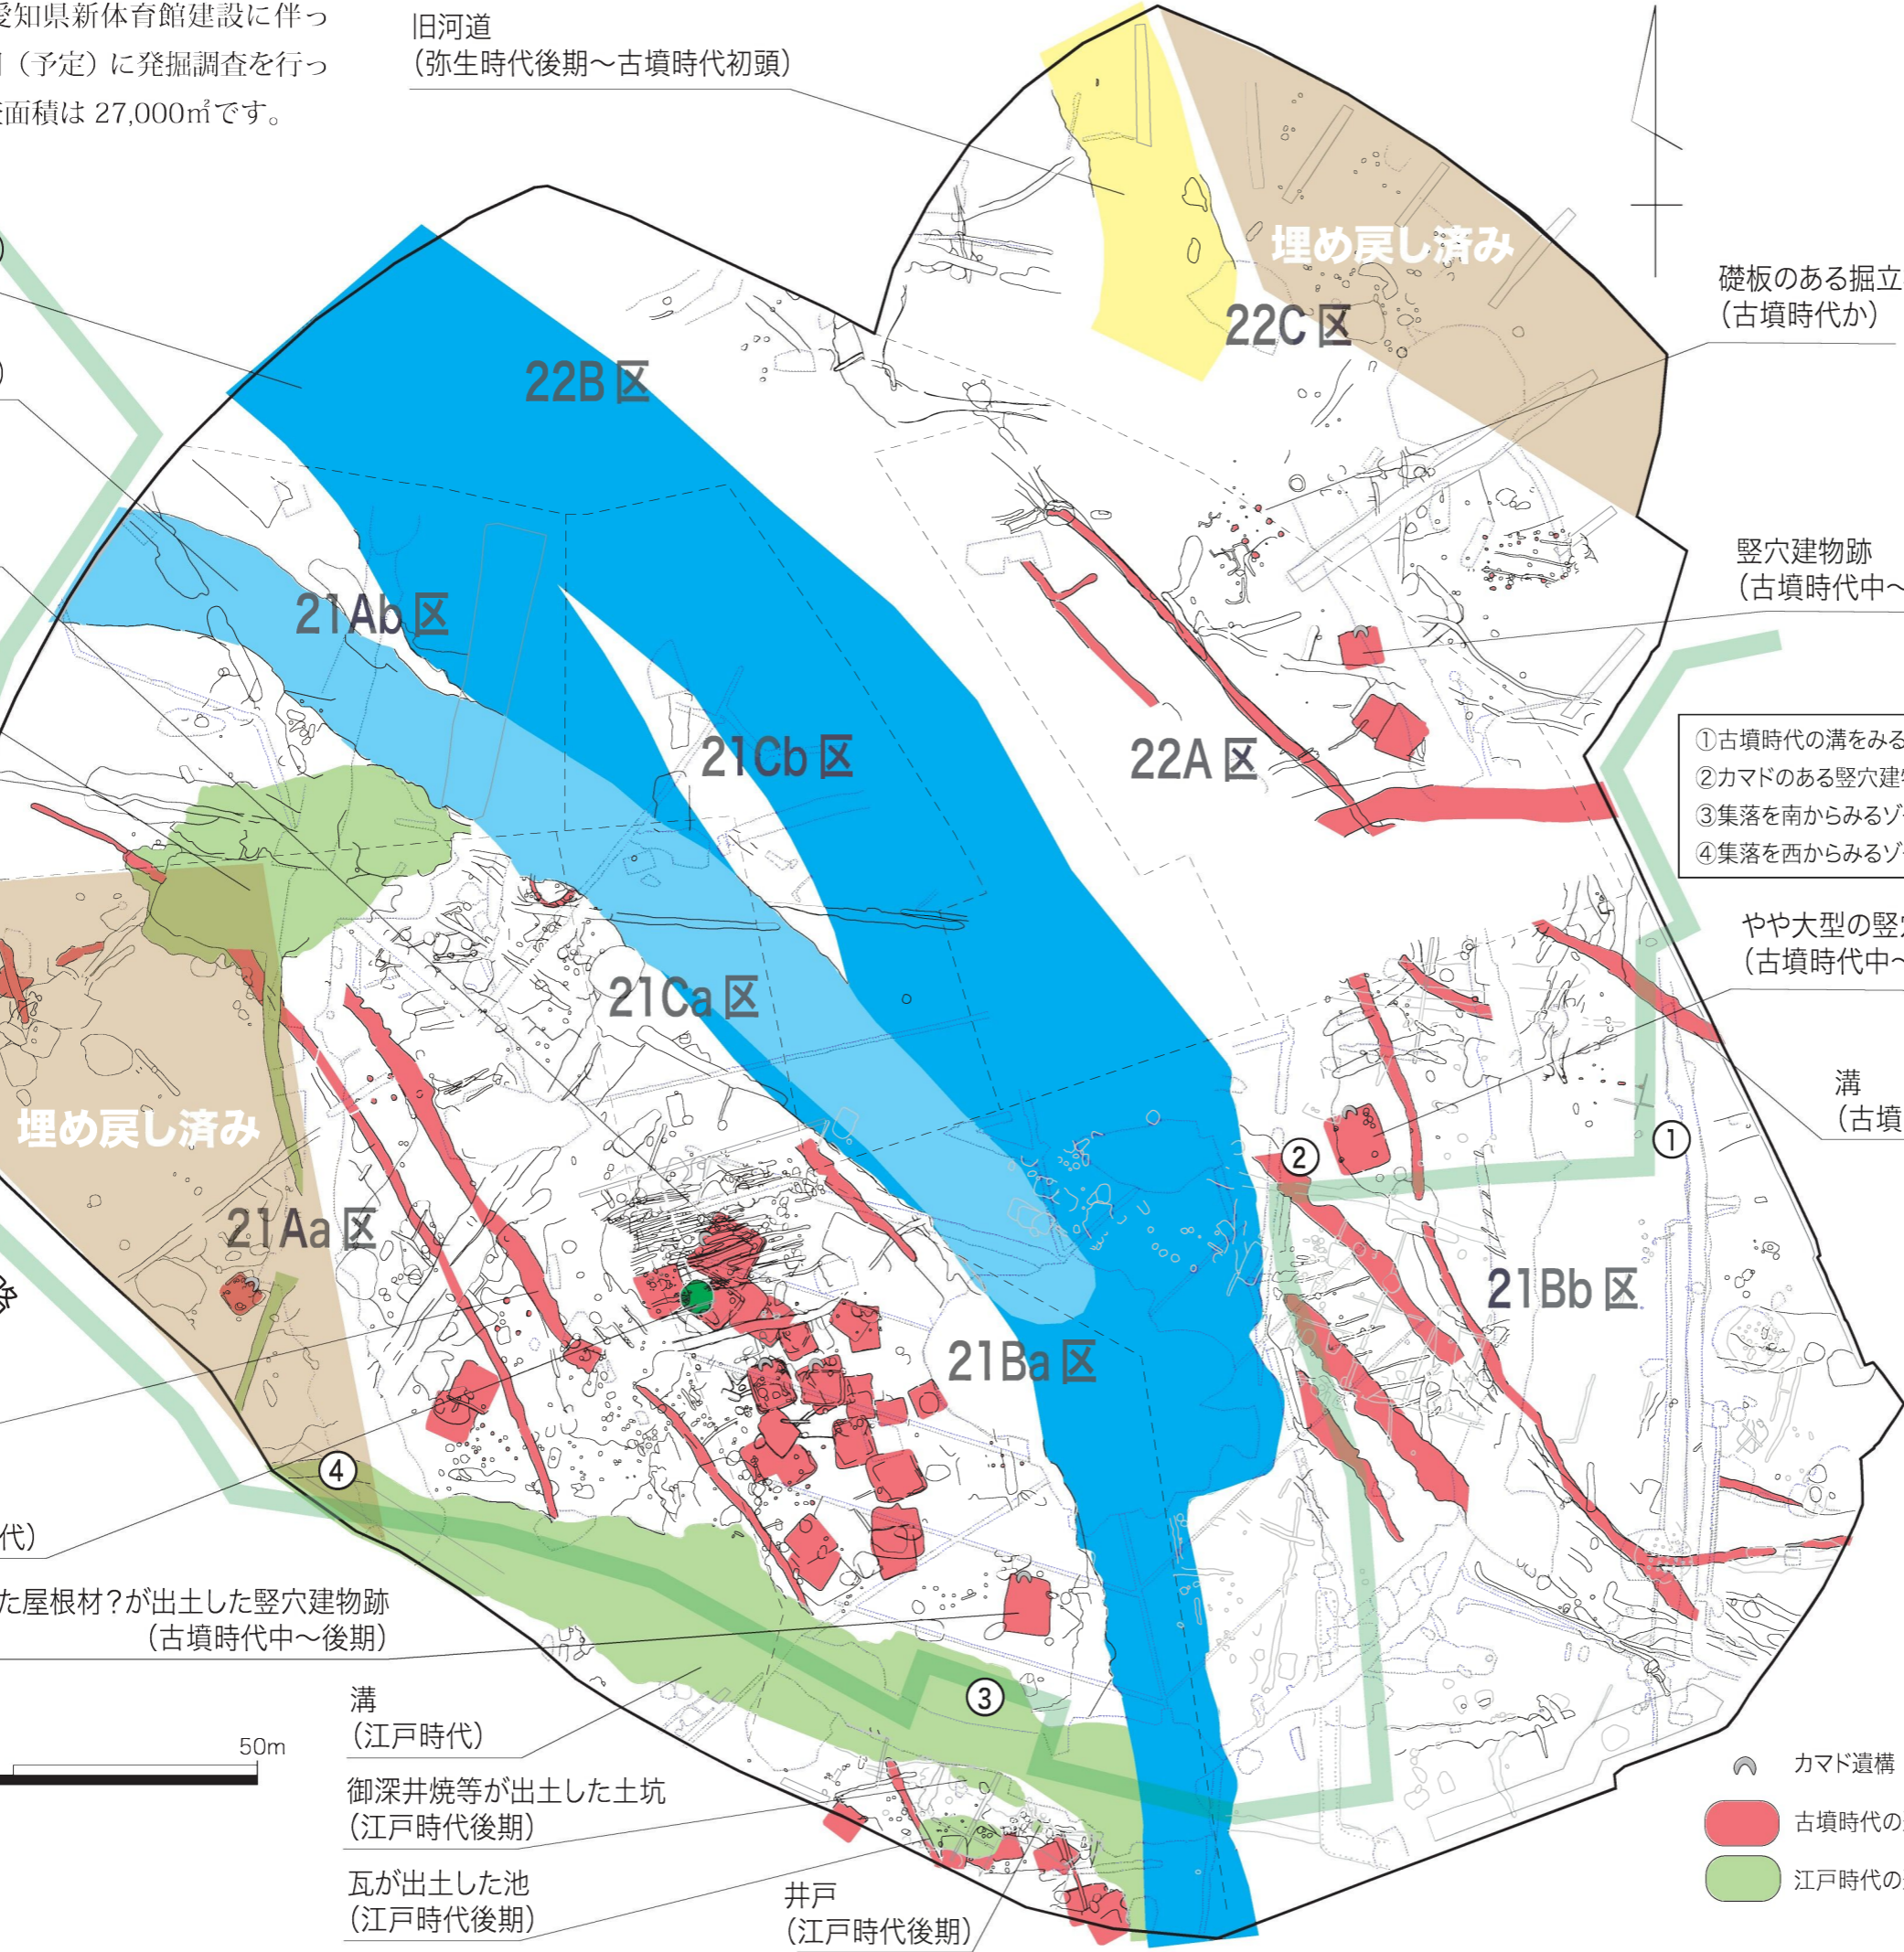
- ①古墳時代の溝をみるゾーン
- ②カマドのある竪穴建物跡ゾーン
- ③集落を南からみるゾーン
- ④集落を西からみるゾーン
