特別史跡名古屋城跡全体整備検討会議 庭園部会(第 37 回)

州浜状遺構について

二之丸庭園第 11 次発掘調査成果について

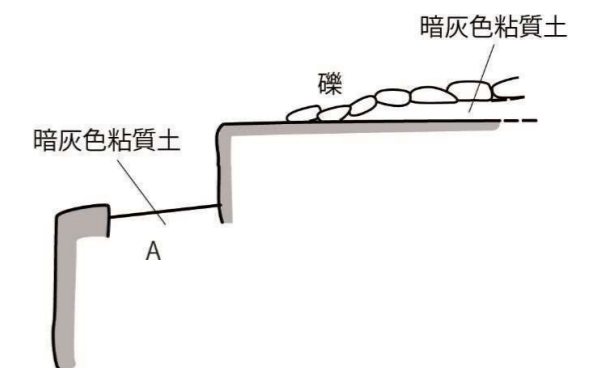
図 2 A 周辺模式断面図

- タタキと礫は南側で接しているが、北側ではタタキと礫の間に約 10 cm の厚さで均質な土(暗褐色粘質土)が堆積している。暗褐色粘質土は北から南へ向かって薄くなりながら堆積している。(写真 2, 3・図 2)
- A と C に堆積している土は暗褐色粘質土と同質と考えられる。(写真 3)
→A と C の埋土は景石取り外し後に流入した土
- タタキの範囲外にも暗褐色粘質土とその上に礫が集積しており、タタキの範囲と礫敷の広がり一致しない。(写真 2)

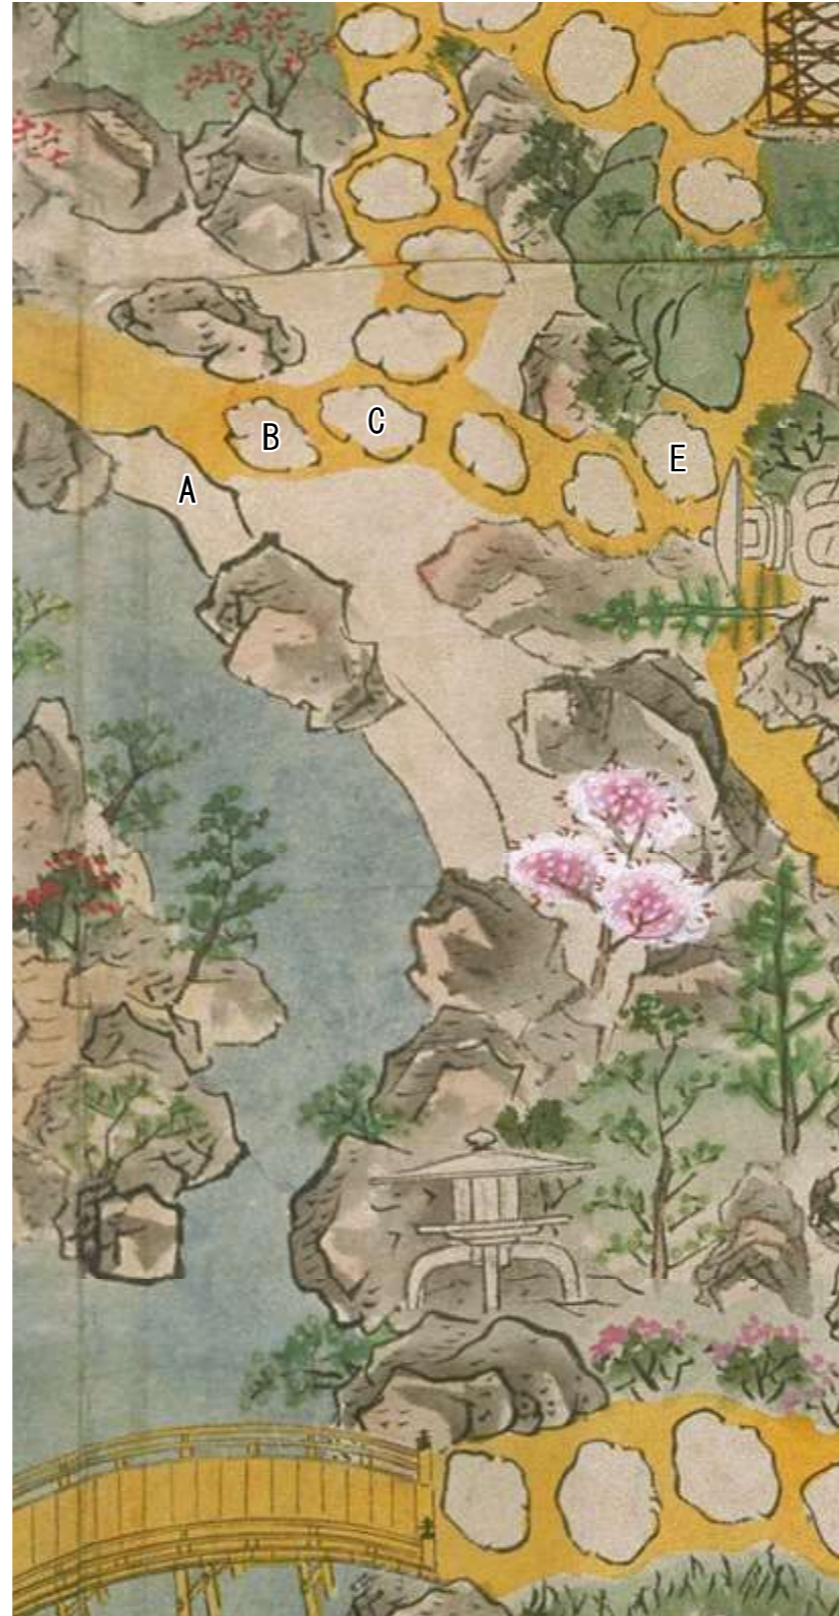
- A~D は残存する E の例や絵図の検討から沢飛石等の景石が埋め込まれていた痕跡と考えられる。
- A は直方体の切石の抜き取り痕、D はタタキ端部の立ち上がりから立石等の高さがある景石と推定される。

OA~C, E は『御城御庭絵図』や『尾二之丸御庭之図』と比較すると図 4 のように対応すると考えられる。

図 4-1 縁切石？、沢飛石の抜き取り痕（A～D）と沢飛石（E）
二之丸庭園第3・4次発掘調査 オルソ画像

図 4-2 縁切石？、沢飛石の抜き取り痕（A～C）と沢飛石（E）の
推定位置（『御城御庭絵図』（部分）名古屋市蓬左文庫所蔵）

図 4-3 縁切石？、沢飛石の抜き取り痕（A～C）と沢飛石（E）の
推定位置（『尾二ノ丸御城之図』（部分）徳川美術館所蔵）

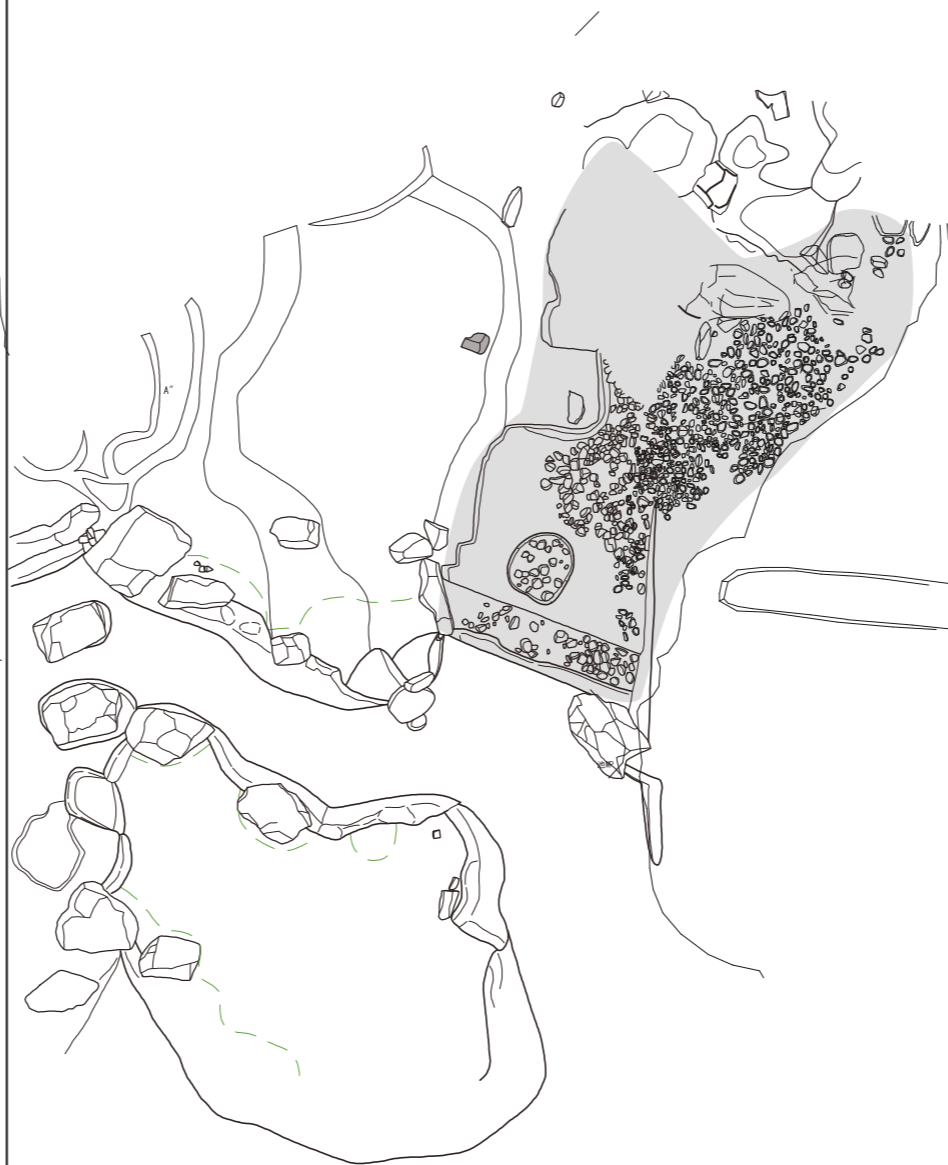
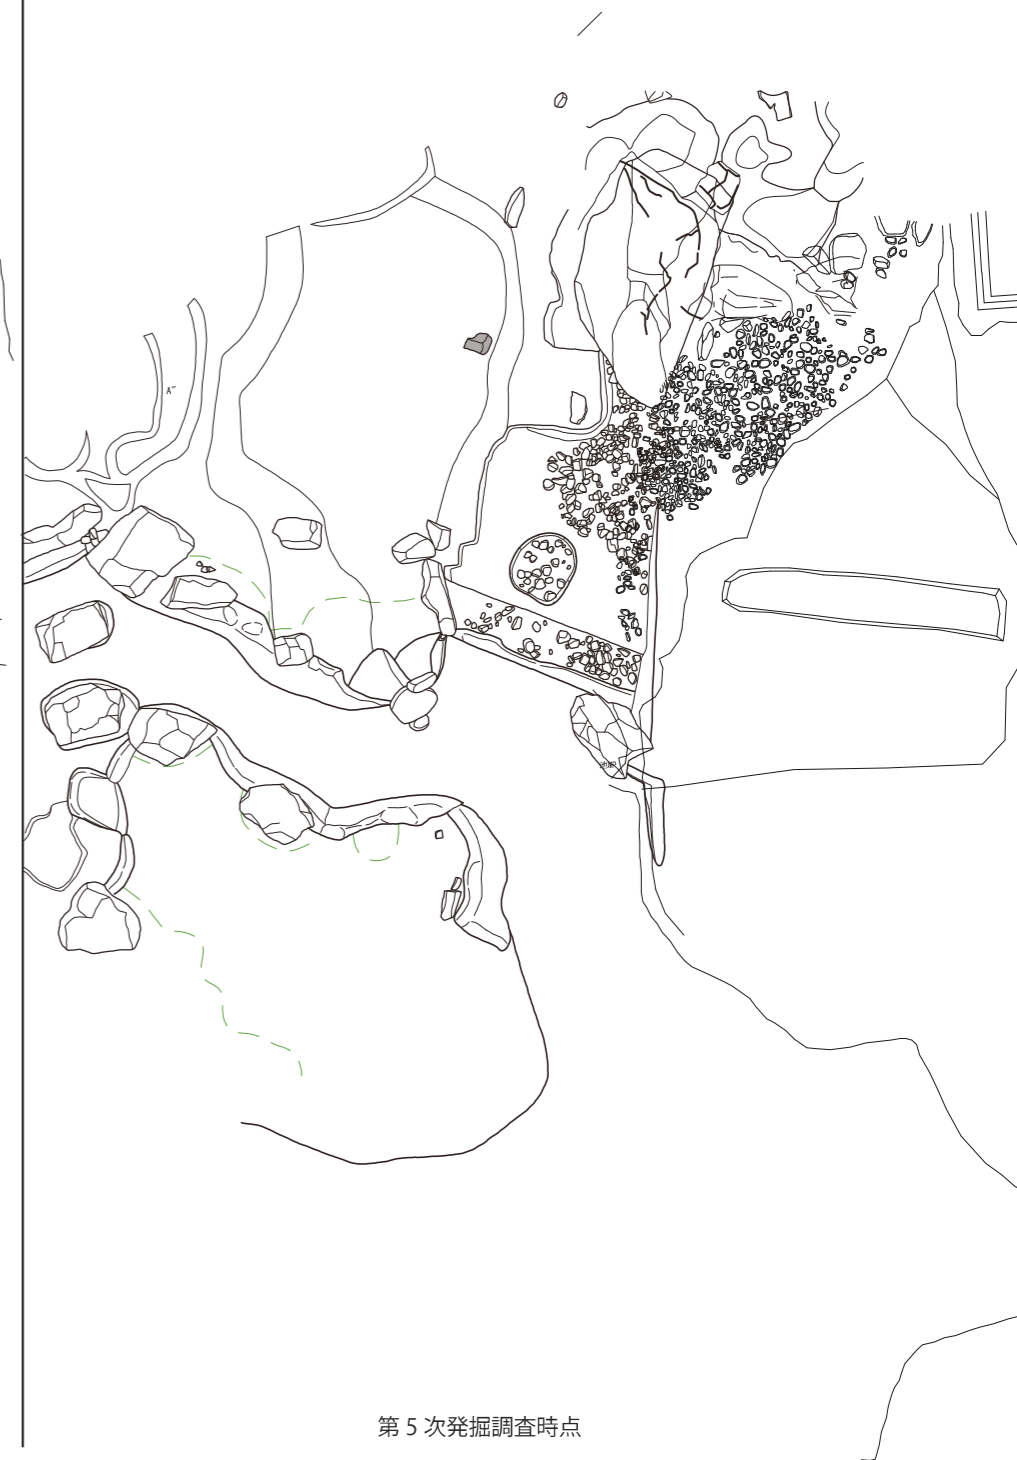
図5 州浜状遺構周辺の変遷

- タタキ構築と礫敷構築には時期差があると考えられる。(図 5)
- 第 1 段階…タタキ+景石(沢飛石等)※州浜の有無は不明【19 世紀前】
- 第 2 段階…景石(飛石等)の抜き取り(A~D) 【19 世紀中~明治 9 年(1876)以降】
- 第 3 段階…タタキを暗褐色粘質土が覆い礫敷が形成【19 世紀中~明治 9 年(1876)以降】
- 第 4 段階…礫敷が埋没し、兵舎が完成【明治 9 年(1876)以降】
- 絵図に描かれた意匠は第 1 段階の遺構にあたり、第 3 段階の礫敷は絵図に描かれているものとは異なる。

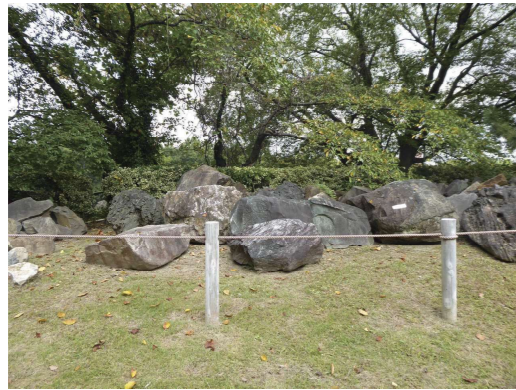
写真 3-2 景石保管状況 (南蛮練塀東側)

- ・石材は城内に保管してある石に加え、必要であれば購入材を採用する。重量は1~5t級とする。(次頁写真参照)
- ・材料の選定について、北園池護岸に多く用いられている桃取石、佐久島石、河戸石等を選定する。(次頁写真参照)
- ・据付は土極めとし、必要に応じてかませ石を入れて安定化させる。

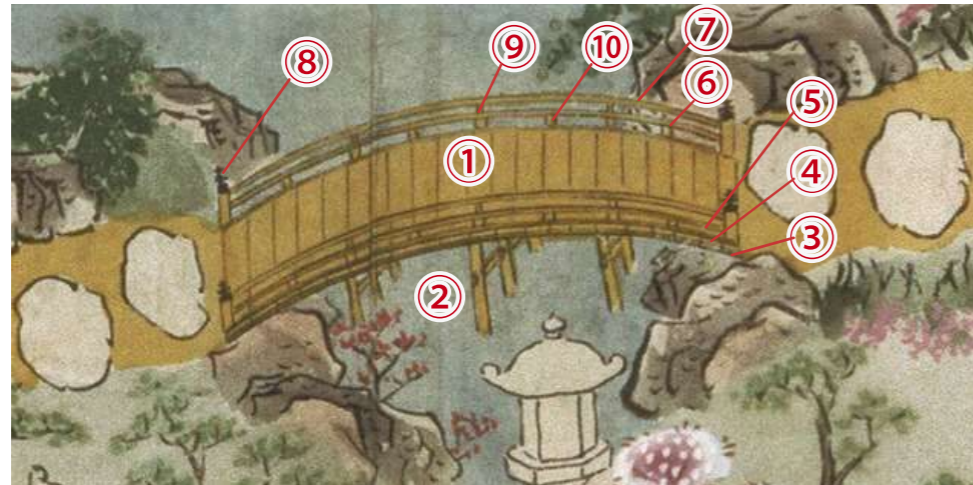
事項	御城御庭絵図	尾二ノ丸御庭之図
①	反り橋の表現	同左
②	橋脚は3本組で3箇所描かれている	橋脚は2本組で3箇所描かれている
③	橋桁は太い線で描かれている	不明
④	床板の表現	同左
⑤	地覆は太い線で描かれている	不明
⑥	平桁の表現	同左
⑦	架木の表現	同左
⑧	擬宝珠のある親柱が4本描かれている	同左
⑨	斗束の表現	同左
⑩	たたら束の表現	同左

図 4-1 木橋『御城御庭絵図』部分（名古屋市蓬左文庫所蔵）

図 4-2 木橋『尾二ノ丸御庭之図』部分（徳川美術館所蔵）

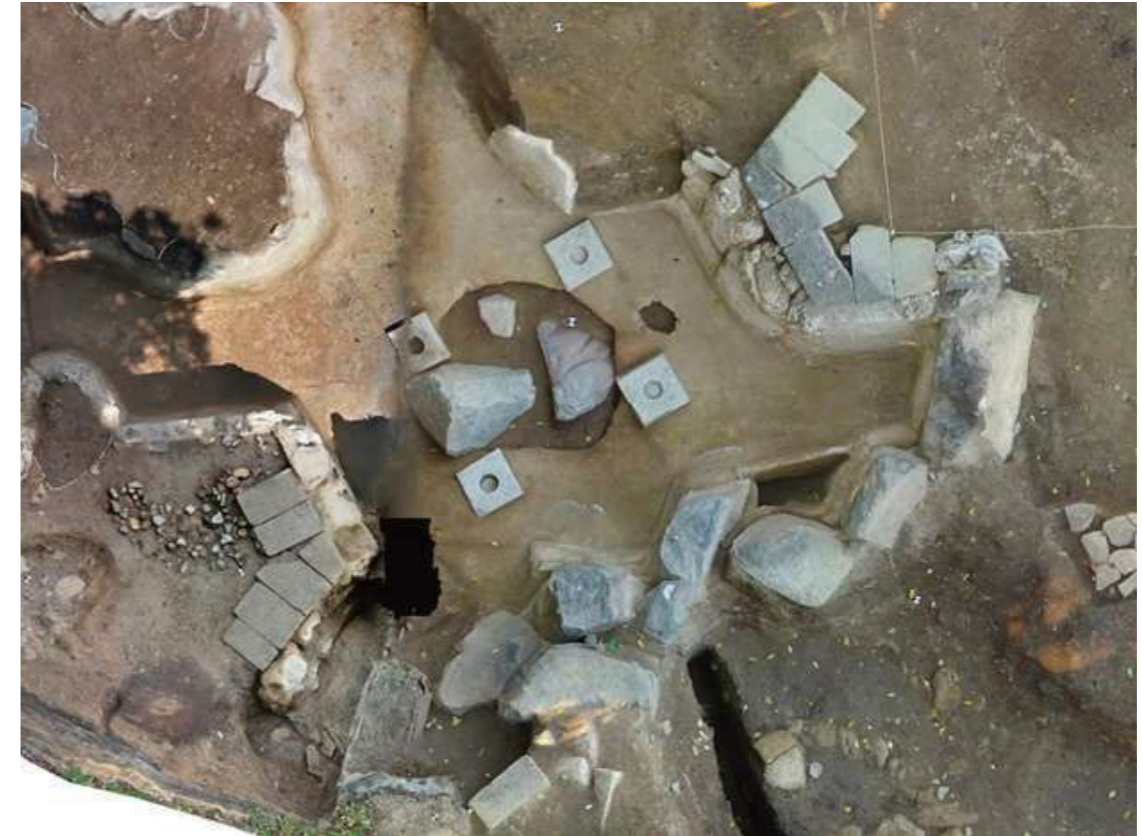
図 4-3 オルソ画像（一部）

- ・橋脚基礎が4箇所（2本組×2箇所）検出されている。（絵図では橋脚が3本組×3箇所描かれている。）
- ・護岸北岸と南岸に橋台が検出されている。（図4-3）

- ・絵図より全体構造は木の反り橋（太鼓橋）とする。
- ・橋脚は検出された橋脚の遺構より、2本組×2箇所とする。橋脚基礎石は橋の荷重に耐えうるか構造検討を行い可能であれば検出された遺構の基礎石に橋脚を載せる。荷重に耐えられない場合は、支持方法を検討する。
- ・護岸が橋の荷重に耐えうるか構造検討を行い、可能であれば検出された遺構の橋台に橋桁を載せる。荷重に耐えられない場合は、支持方法を検討する。
- ・絵図より、床板の上に地覆とし、親柱には擬宝珠を載せる。擬宝珠の仕様は、耐久性に優れることから真鍮物製に黒色焼き付け塗装の使用を検討する。高欄の仕様は絵図より上から架木（ほこぎ）、平桁（ひらげた）、地覆（じふく）が重なりそれぞれを、たたら束、斗束（とづか）が支える構造を検討する。

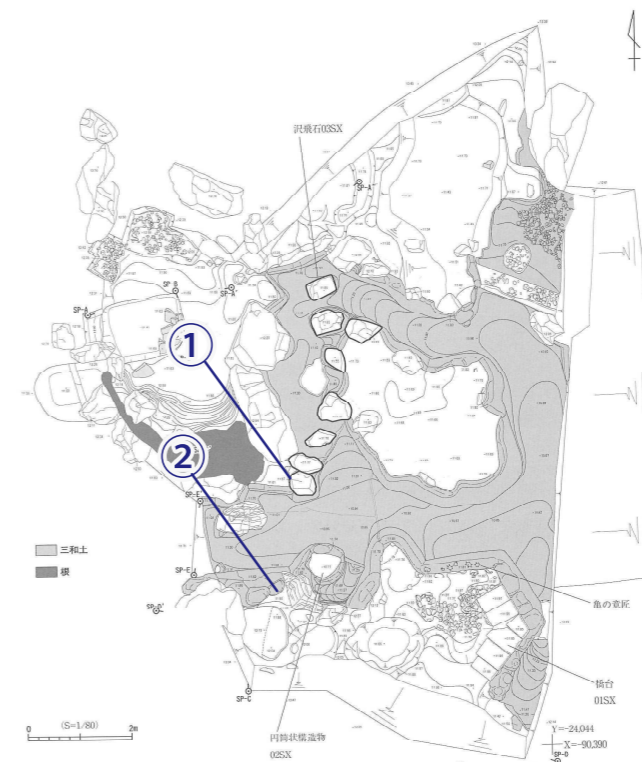
図 4-7 石橋 遺構平面図

事項	絵図	検出遺構
石橋	・橋の北側は石①に架かり、石①の南側に沢飛石は描かれていない。	・橋は検出されていないものの、石①の南側に沢飛石や石の抜き取り痕は検出されていない
	・石①が護岸に接しない。	・石①が護岸に接する。
	・南橋台部②は護岸石の間に位置する。	・同左

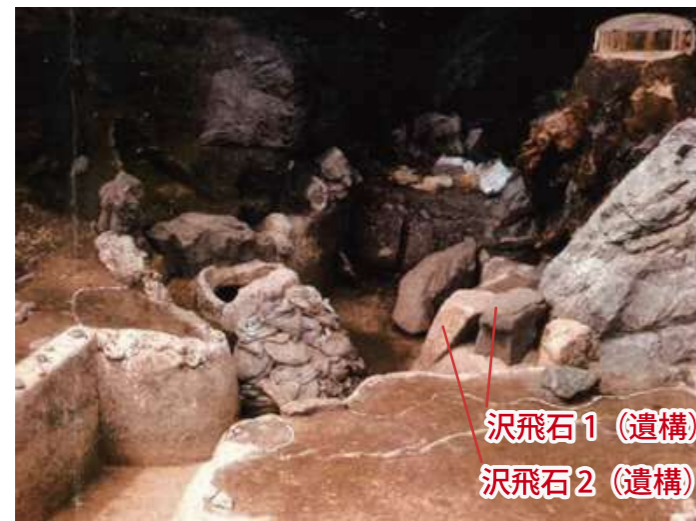
写真 4-1 発掘調査後写真（北東から）

- ・橋台として利用されたと考えられる沢飛石（写真4-1～4及び石橋部現況断面図の沢飛石2）と南側タタキ護岸は遺構が検出されているが、橋は検出されていない。（写真4-1～4-4）
- ・沢飛石2の天端高と南側タタキ護岸天端高の高低差は15cmである。（石橋部現況断面図）
- ・北側タタキ護岸天端高と南側タタキ護岸天端高の高低差は21cmである。（石橋部現況断面図）

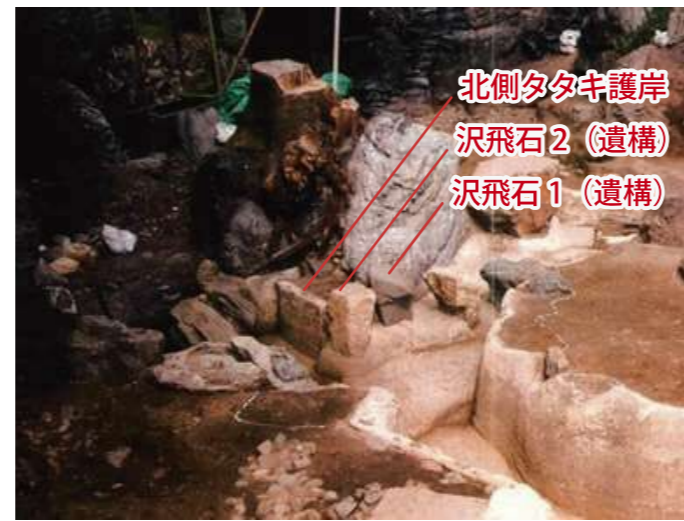
写真 4-2 発掘調査後写真（南東から）

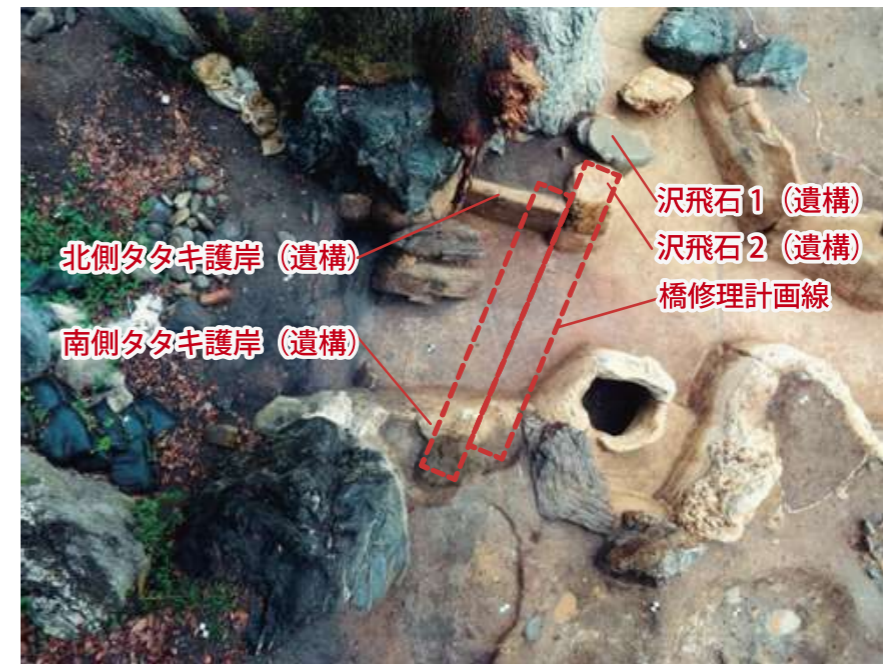
【橋修理計画 第1案】

写真 4-3 発掘調査後写真（上空から）（赤点線：石橋修理計画線加筆）

- ・北岸は沢飛石やタタキ護岸、南岸はタタキ護岸を橋台として、橋を設置する。
- ・橋の材料は自然石2本とする。
- ・橋の接続高さは検出された沢飛石とタタキ護岸の天端高さを考慮して設定する。

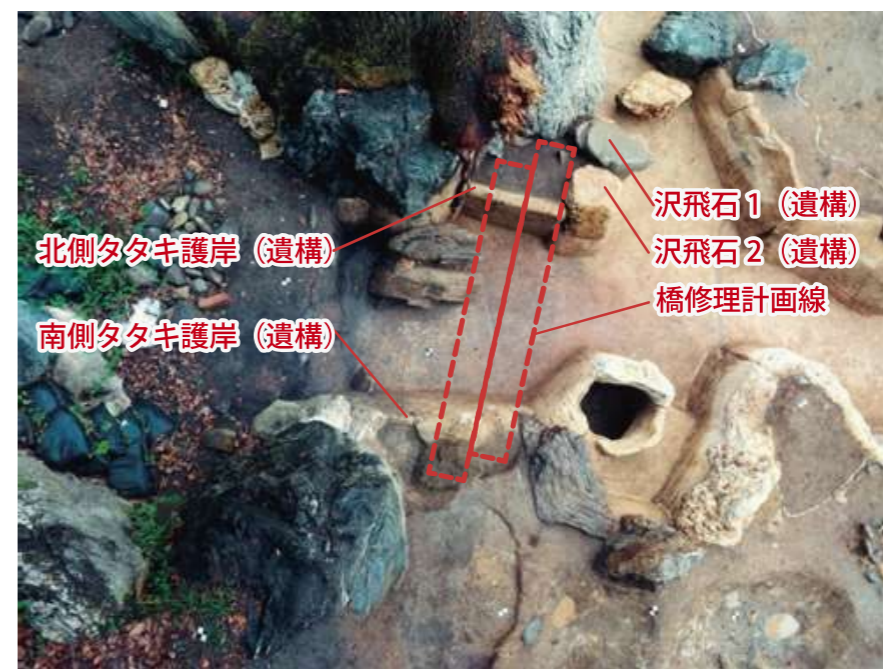
【橋修理計画 第2案】

写真 4-4 発掘調査後写真（上空から）（赤点線：石橋修理計画線加筆）

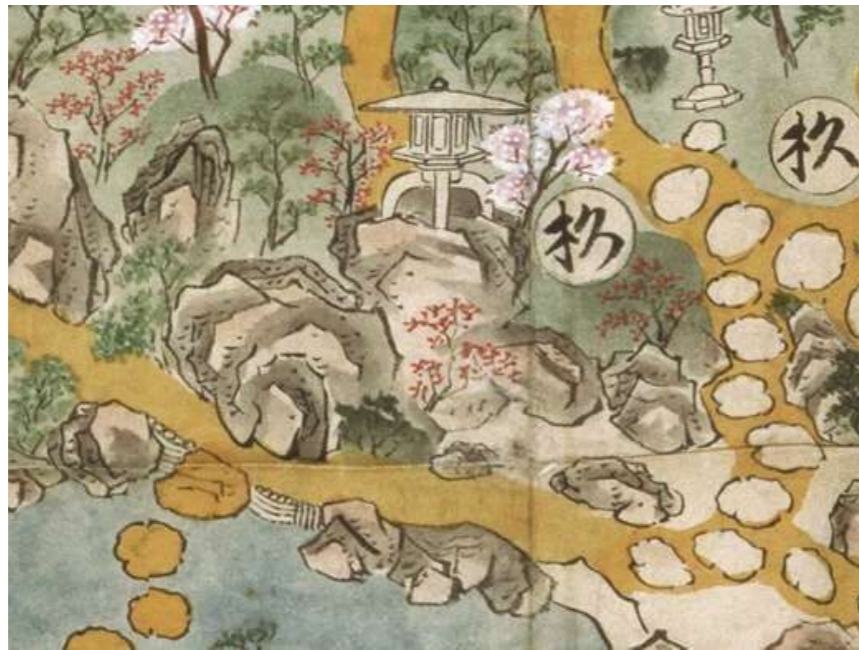
事項	部位	御城御庭絵図	尾二ノ丸御庭之図
雪見燈籠-1	宝珠	球状で先端部は尖った表現	同左
	笠	平面形状、断面形状とも曲線で描かれている	平面形状は不明、断面形状は直線で描かれている
	火袋	正面から3面見え火口が縦長の長方形の表現	同左
	中台	正面から3辺が見える表現	不明
	脚	正面から3本見える表現	同左
	設置箇所	石組上に設置している表現	同左

図 4-11 雪見燈籠『御城御庭絵図』部分 (名古屋市蓬左文庫所蔵)

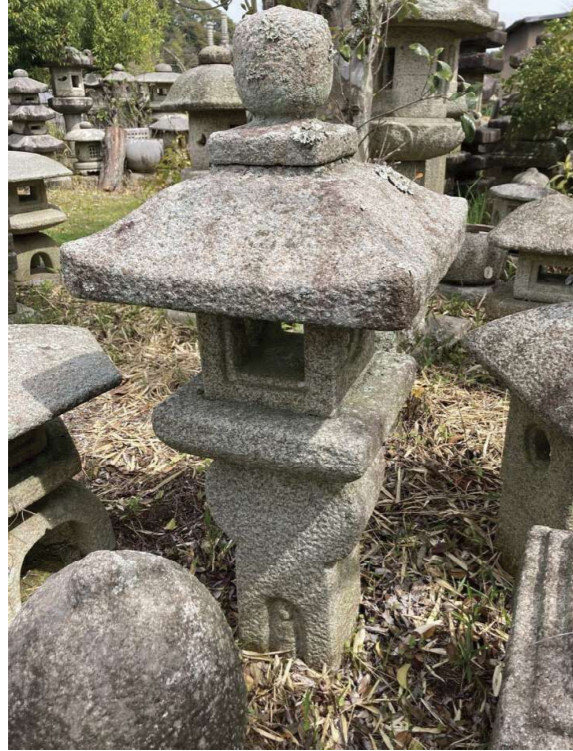
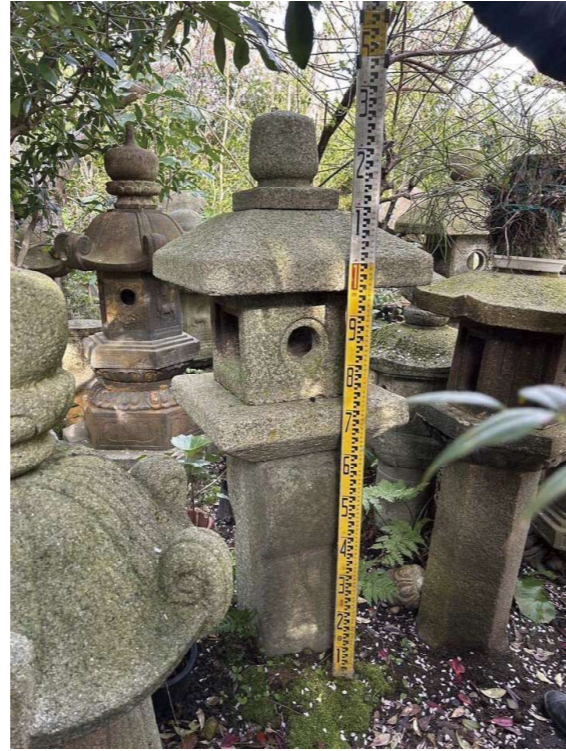
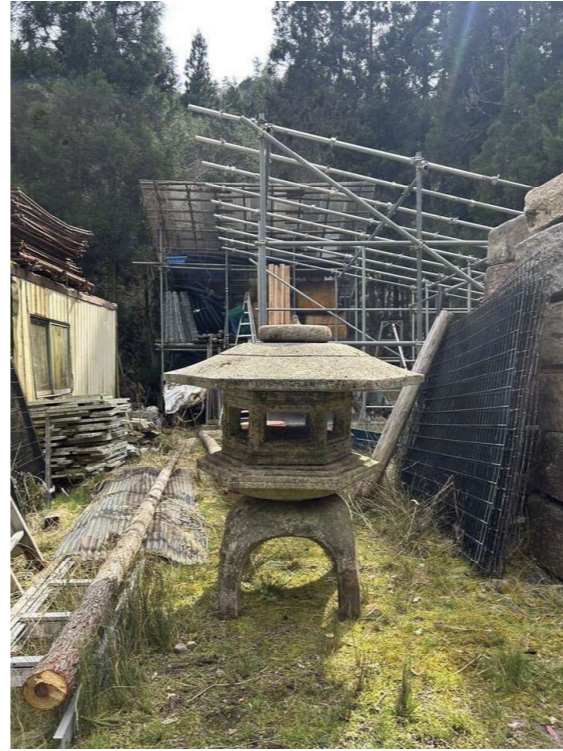
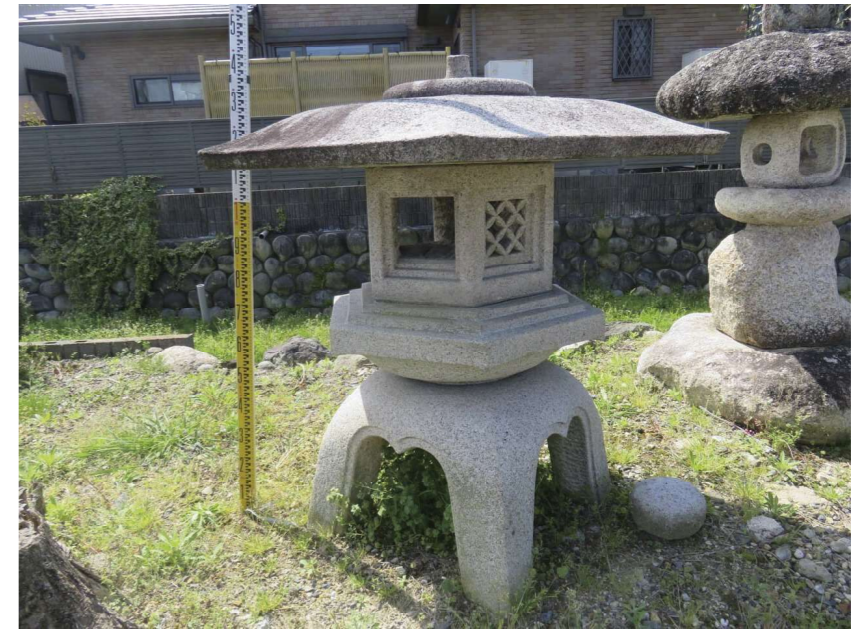
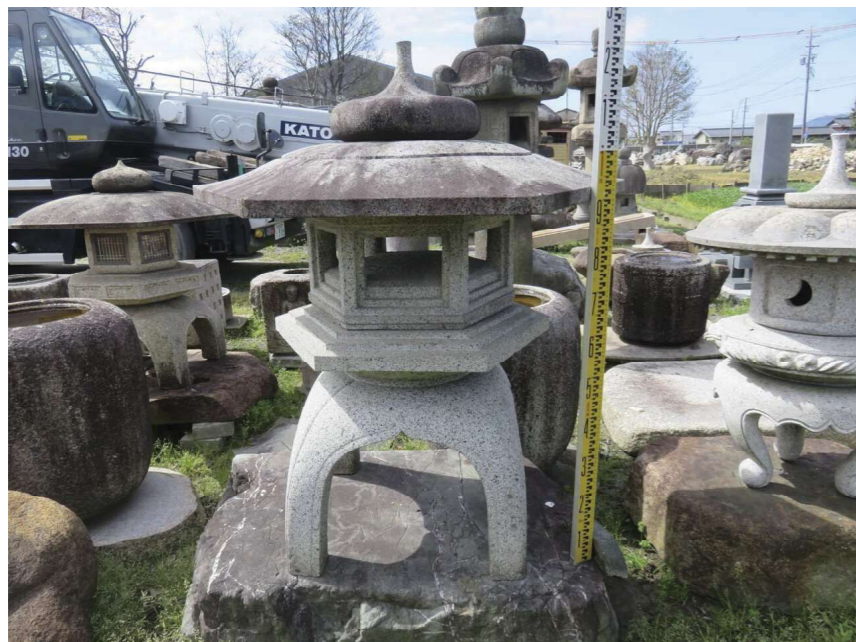
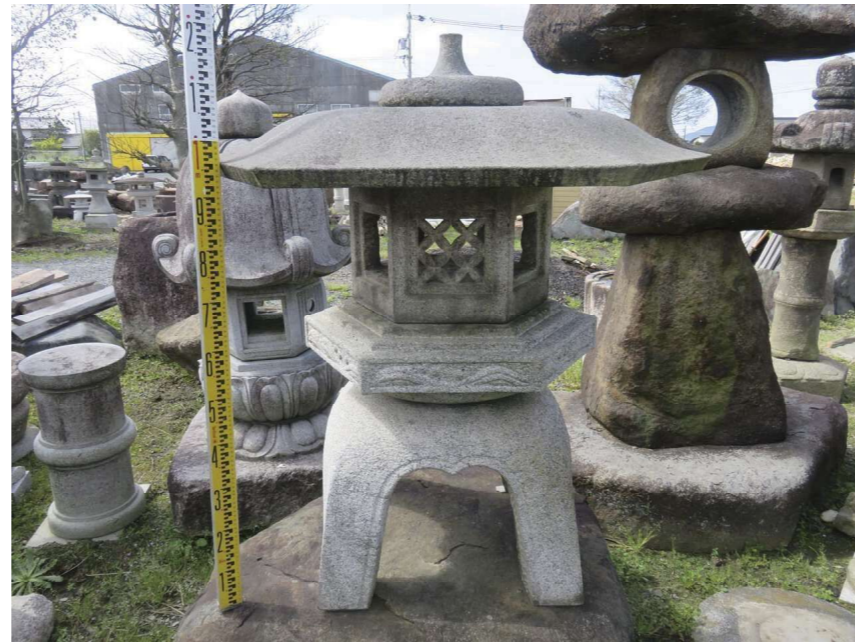
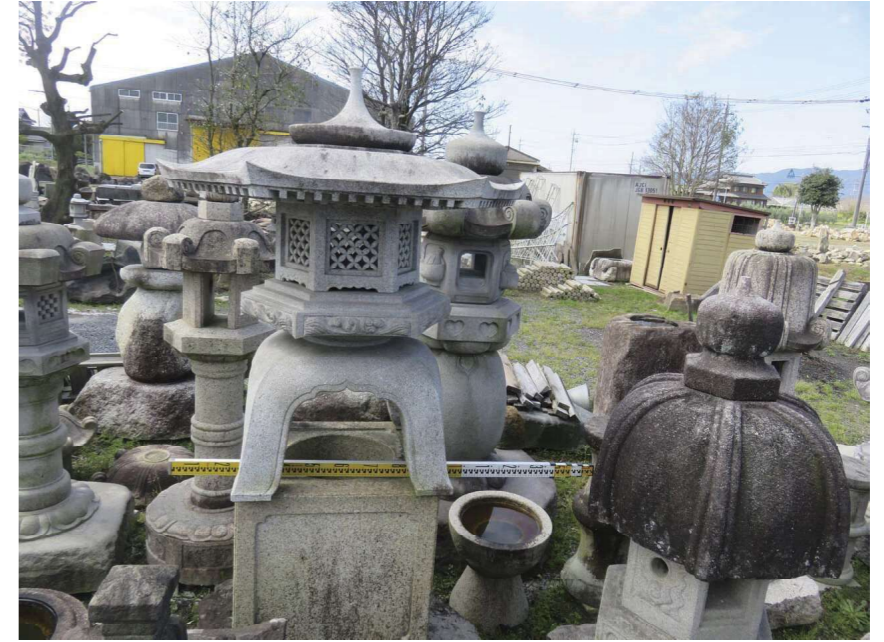
古材については、素材や構造、意匠が限られ、条件を満たす製作品を探すのに時間を要する。一方で、設置後、景色にはなじみやすい。

以下に古材の参考写真を記載する。

燈籠について、四角型燈籠1基、雪見燈籠2基を検討対象としているが、それらの復元方法について製作品と古材とでそれぞれ利点と欠点を整理した。

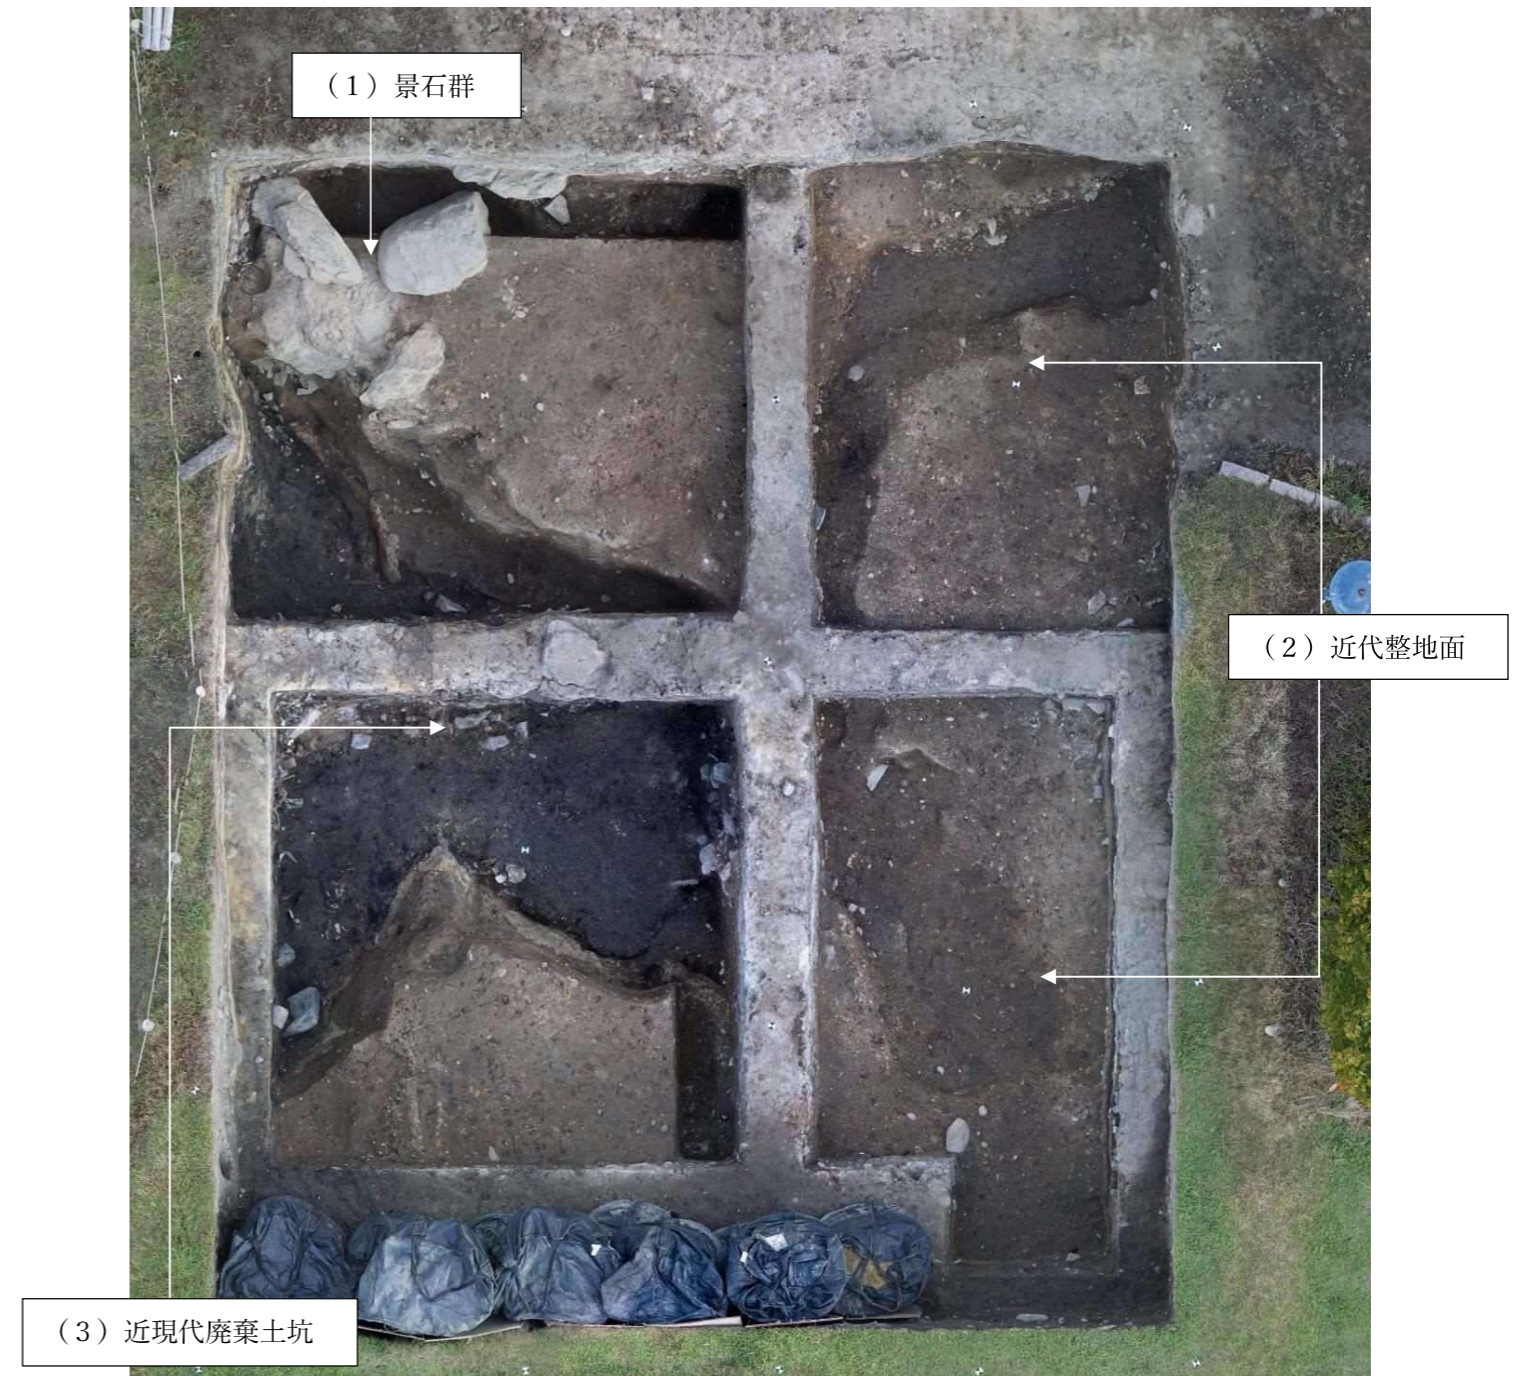
図 2 第 11 次発掘調査 遺構検出状況

調査区の西側の大半を占める規模の廃棄土坑を検出した。埋土の主体は黒色焼土であり土坑内から学生会館で食器として使用されたと考えられる近現代陶磁器片等が大量に出土した。このことから、昭和 48 年（1973）の学生会館焼失に伴う残骸を廃棄した土坑と考えられる。この土坑の底は図 2 で検出されている面よりさらに深いが、現場の安全確保を考慮し、底面検出に至っていない。

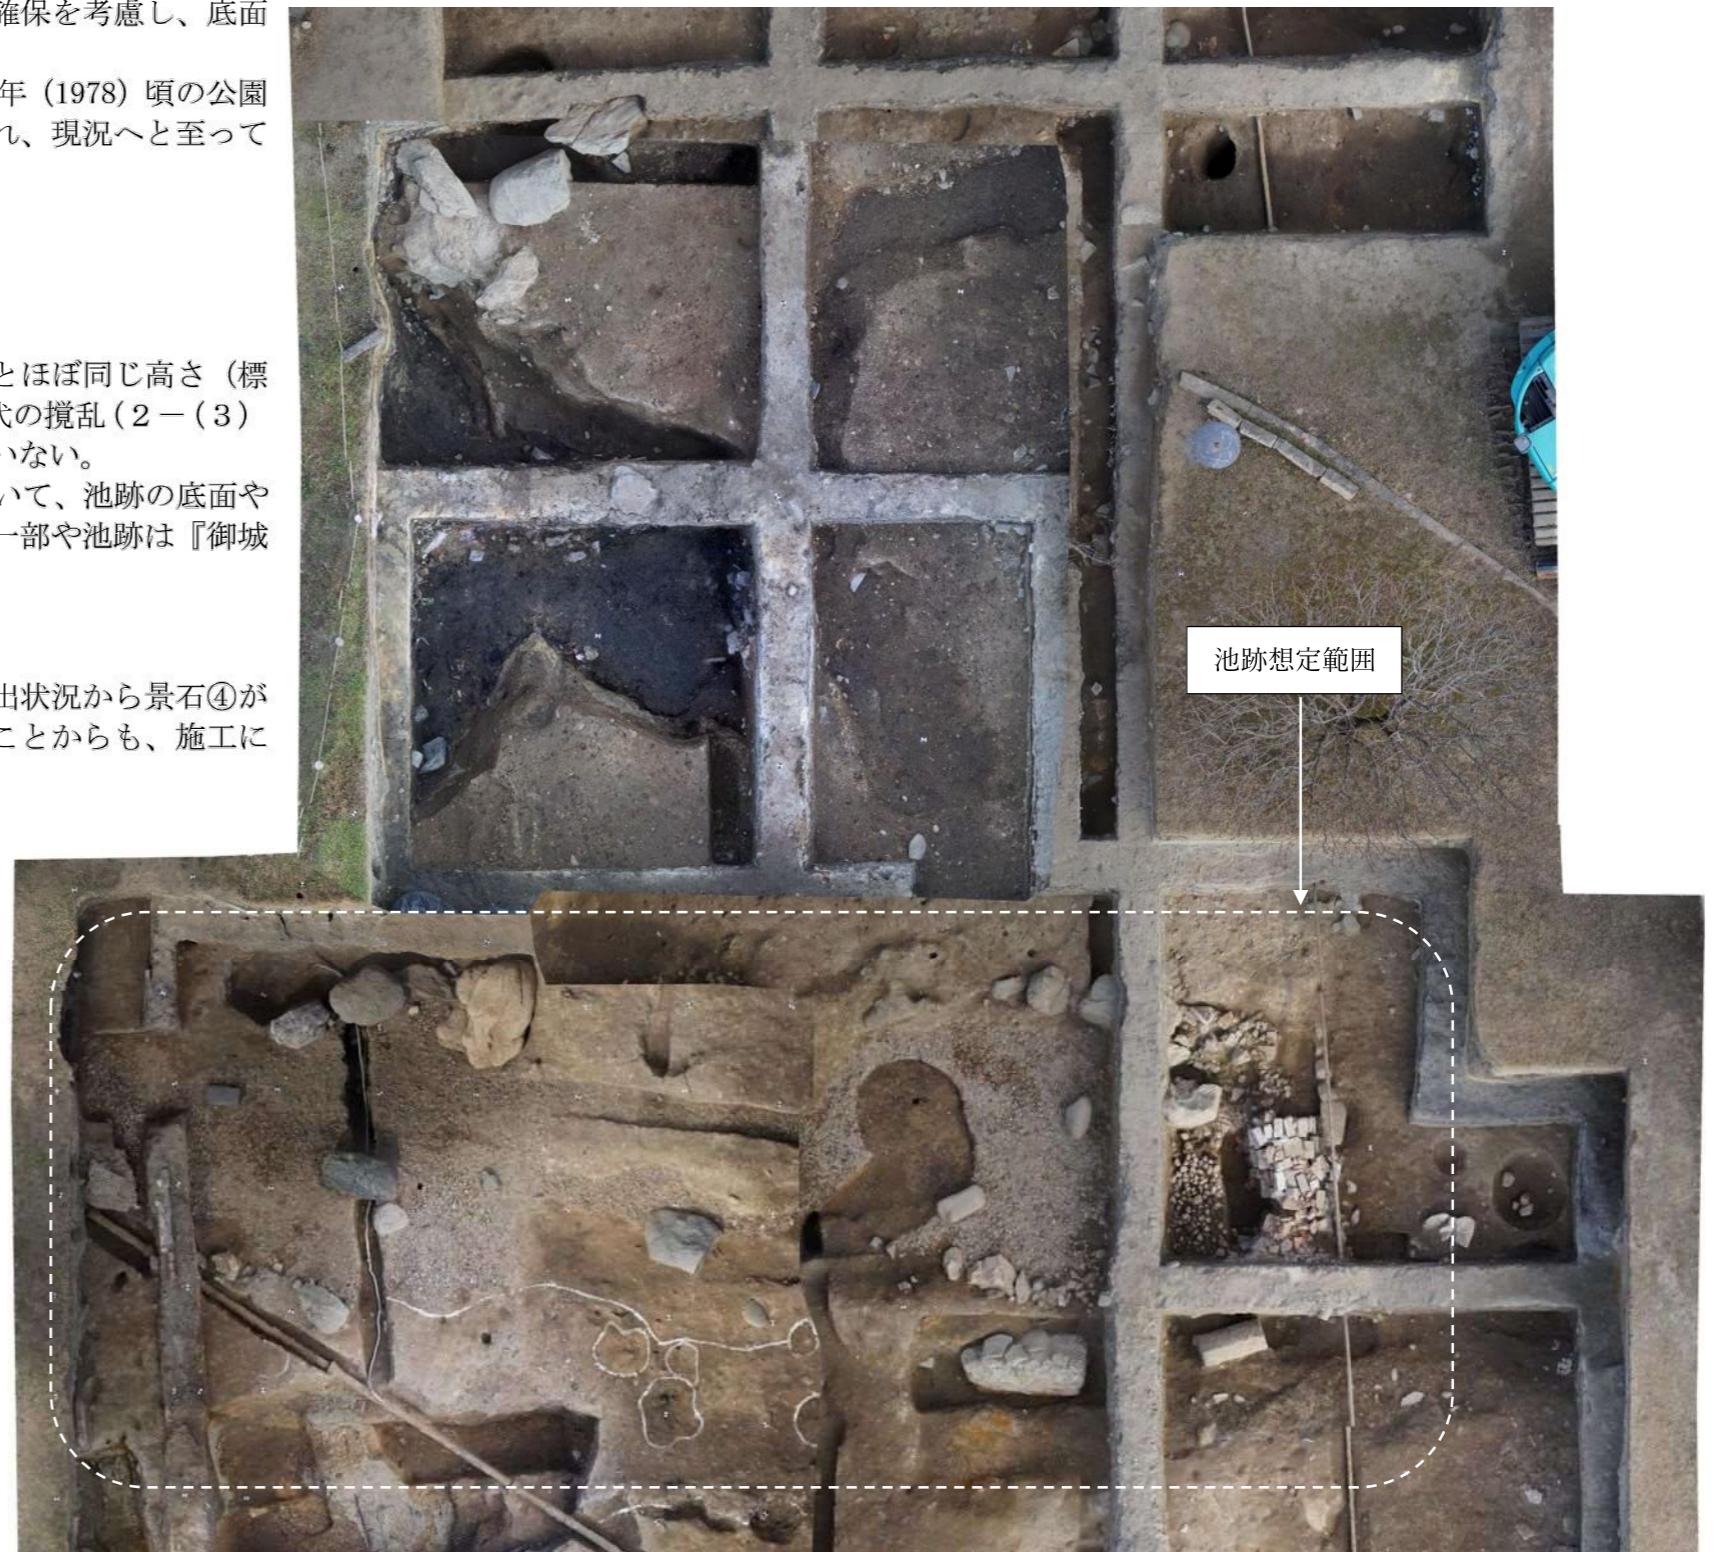
図 3 第 9～11 次調査平面オルソ画像合成図（一部抜粋）

本調査で検出した景石は 5 石であり、景石①は花崗閃緑岩、②は砂岩、景石③～⑤はチャートとみられる(図 3)。また近代廃棄土坑の埋土を除去することによって、その壁面から景石の据え付け断面を捉えることができた(写真 1)。

今回検出した景石群のうち 4 石（景石①～③、⑤）は池跡護岸の上端とほぼ同じ高さ（標高 12.9m 前後）で据え付けられている。ただし、池跡と景石群の間に近現代の攪乱（2-（3）近現代廃棄土坑）が入るので、直接的な遺構面のつながりは確認できていない。
