特別史跡名古屋城跡全体整備検討会議 庭園部会(第30回)

# 名勝名古屋城二之丸庭園余芳移築再建事業

令和4年3月

名古屋市観光文化交流局 名古屋城総合事務所

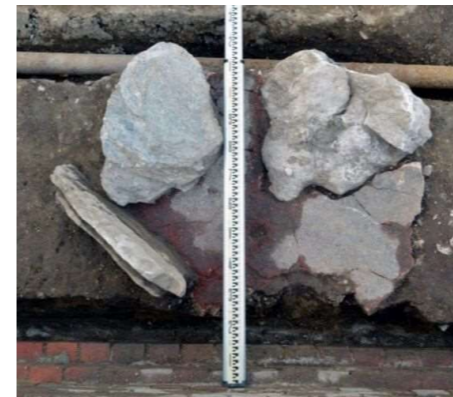
先述のとおり、検出遺構として、三和土と石を用いて鉢状に造られた構造物を確認した。北側に2石、南側に1石の合計3石と赤い三和土によって構成されており、南側の一部は兵舎基礎によって破壊されているが、概ね円形を呈すると思われる。北側に配置された石は面が中央に向かって傾斜するように据えられ、西側に配置された石は面を内側に向けるようにほぼ垂直に据えられている。これらの石を取り込みながら三和土で鉢状に構築され、内面は緩やかに内湾している。赤く着色された三和土は東西約1,150mm、南北約850mmで、厚さ5mm程塗り重ねている。鉢状の三和土の底面には直径約60mmの排水用の穴が穿たれている。役石と三和土は、若干隙間が見られる箇所はあるものの、石を据えてから石に沿わせて三和土を施工したことが分かる。石材の寸法及び石質については、遺構写真のトレース図に記載のとおりである。

手水の遺構写真

出土位置や石組の様子を『御城御庭絵図』と比較すると、この構造物は余芳の手水跡と考えられ、手水鉢は余芳払い下げの際に除去されたと思われる。台石があったかは遺構からは判断できないが、絵図や類例から考えると、台石を伴っていた可能性も考えられる。

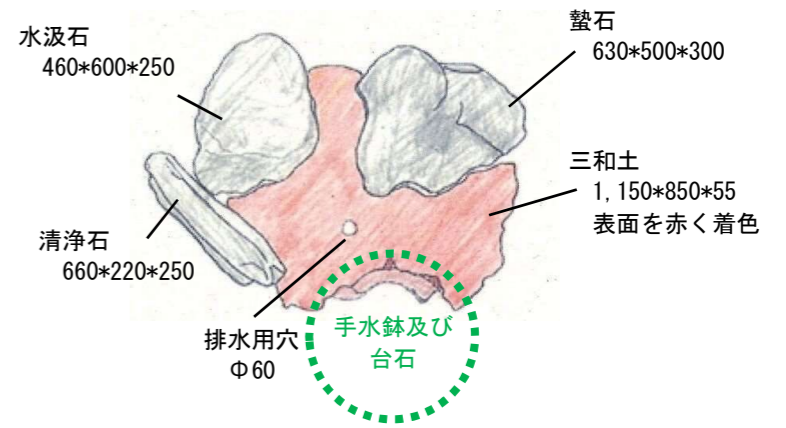
検出された遺構の3石の石質については、北園池の護岸石に用いられている石から推測すると、それらと同じく名古屋城近辺の石であると考えられる。その事を前提に、石の色、石肌、形状から次のように推定される。

蟄石：全体的に白色に見えるが、それは土汚れによるもので一部に青石の肌を確認できる。その石色、石肌から判断し、北園池の護岸石にも見られる桃取石（結晶片岩）の可能性はある。  
水汲石：石全体に青みが見られ、石側面には層状の石肌を確認できる。これは、青石（結晶片岩、緑色片岩）に見られる特徴である。よって、北園池の護岸石にも見られる桃取石（結晶片岩）の可能性はある。  
清浄石：石色は、他の2石とは異なり灰黒色をしている。また、板状に剥離した石肌をしている。他の2石と比べて特徴的な石であることから、伊勢古谷石もしくは七華石の可能性はある。

手水の遺構写真のトレース

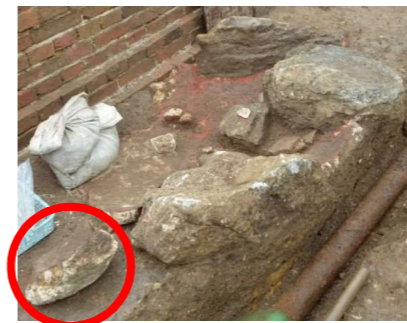
発掘作業中の写真を見ると、三和土片（三和土片出土状況写真の赤丸部分）が確認できる。この三和土片は遺物として取り上げており、報告書によると器高が19.6cmで、「白漆喰で形作り、表面は小礫（粒径2～6mm）を混入した赤漆喰（厚7～8mm）を上塗り」とある。

三和土片出土状況

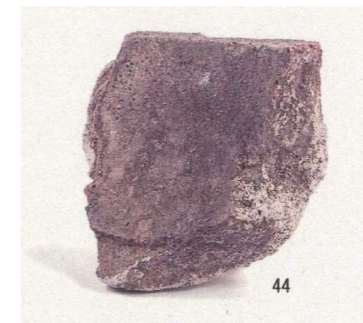
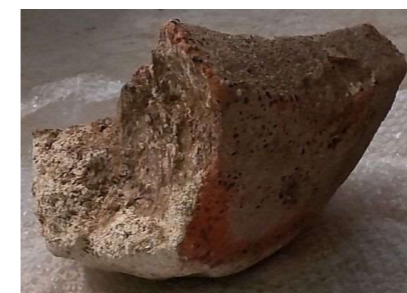
出土位置や石の配置から、この三和土片は手水遺構の東側の一部と考えられる。本来は、報告書に掲載されている実測図や写真のような角度でついていたのではないかと推定され、上端部は平らに仕上げられていたことが分かる。三和土片は内面と上端部、外面の上部が赤く着色されている。

三和土片内面

三和土片外面

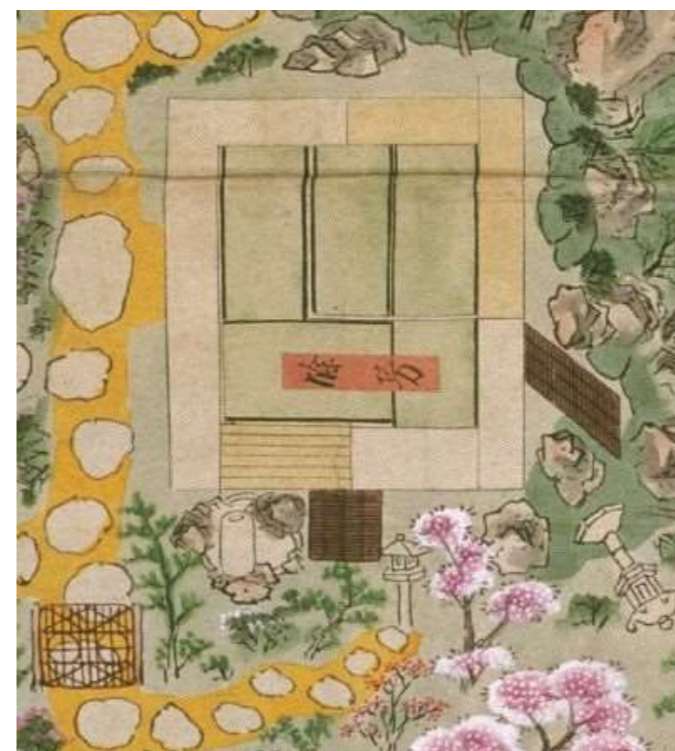
絵図を根拠とする場合は、『御城御庭絵図』を基本としつつ、必要に応じて『尾二ノ丸御庭之図』を参照することを妥当としている。『御城御庭絵図』、『尾二ノ丸御庭之図』共に、余芳の南西部には、円筒形の手水鉢を用いた手水を設け、袖垣により仕切られている。南側には、枝折戸手前に東に伸びる飛石が打たれ、その先に四角型かつ生込型で、円形と思われる宝珠が載り、火袋を四角で描かれた燈籠がある。また、東から北にかけて築山を築き、大きな立石を中心とした石組があり、南端には六角型の燈籠が立つ。

先述のとおり、『御城御庭絵図』から検出遺構を余芳の手水跡と判断している。『御城御庭絵図』では、手水の役石は北側に2石、南側に1石の合計3石配置され、三和土（海）の縁の一部に小石がみられる他、二重線が描かれている。一方、『尾二ノ丸御庭之図』でも、役石は3石描かれているが、うち台石の傍の1石が『御城御庭絵図』よりも西側に置かれている。なお、『御城御庭絵図』、『尾二ノ丸御庭之図』共に、南側に円筒形の手水鉢が台石の上に据えられ、石を取り込みながら三和土で鉢状に構築されている。

『御城御庭絵図』余芳部分拡大（名古屋市蓬左文庫蔵）

『尾二ノ丸御庭之図』余芳部分拡大（徳川美術館所蔵）

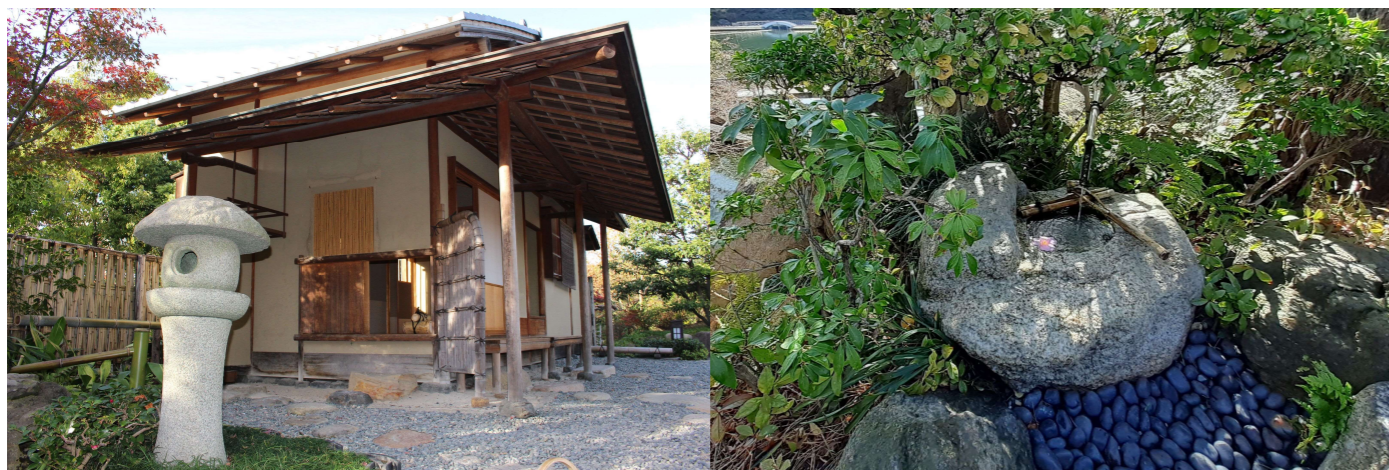
徳川園瑞龍亭と有楽燈籠

名古屋城本丸の東約 3 kmの地にある徳川園は、尾張藩第二代藩主光友が元禄 8 年（1695 年）に自らの隠居所として大曾根屋敷を造営したことを起源としている。平成 13 年（2001 年）から日本庭園として再整備が行われ、平成 16 年（2004 年）に開園した。園内には、光友の諡號「瑞龍院」から名づけられた小さな茶室があり、かつて尾張徳川家で重用された尾州有楽流に因んだ有楽好みの様式が取り入れられている。

瑞龍亭露地手水

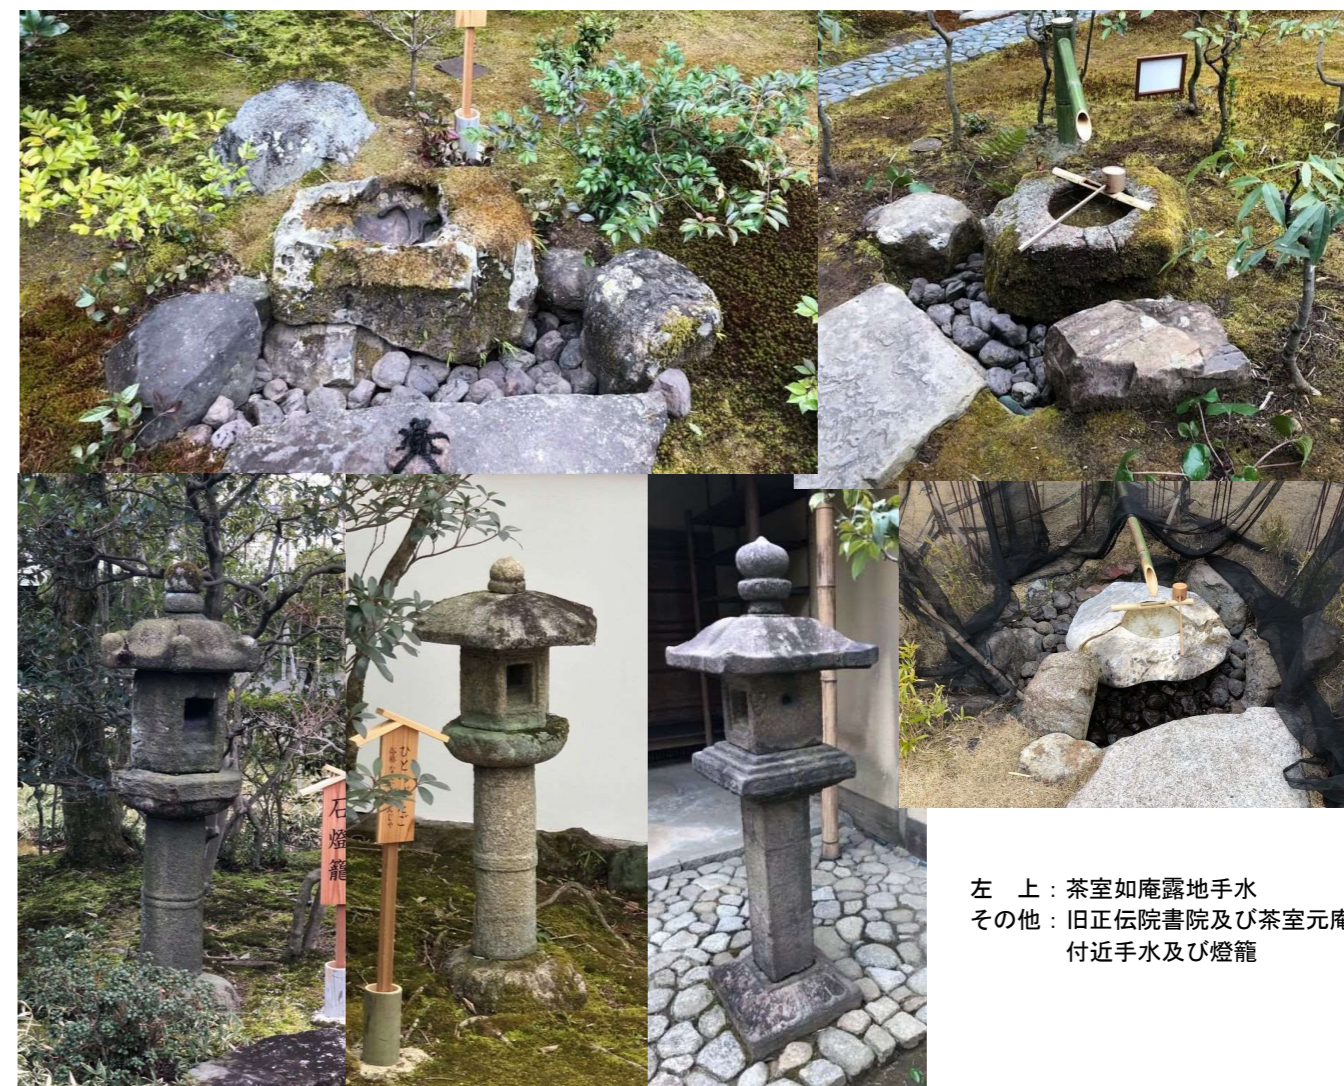
茶室如庵の露地には、豊臣秀吉から有楽斎へ下げ渡されて蹲踞に仕立てられた手水鉢がある。また、如庵に隣接して元和4年に建てられた重要文化財である旧正伝院書院や古図にもとづいて復元された大阪・天満に構えた茶室元庵の辺りには、手水や藤村庸軒旧蔵石燈籠を始めとする燈籠が設置されている。

左 上：茶室如庵露地手水  
その他：旧正伝院書院及び茶室元庵  
付近手水及び燈籠

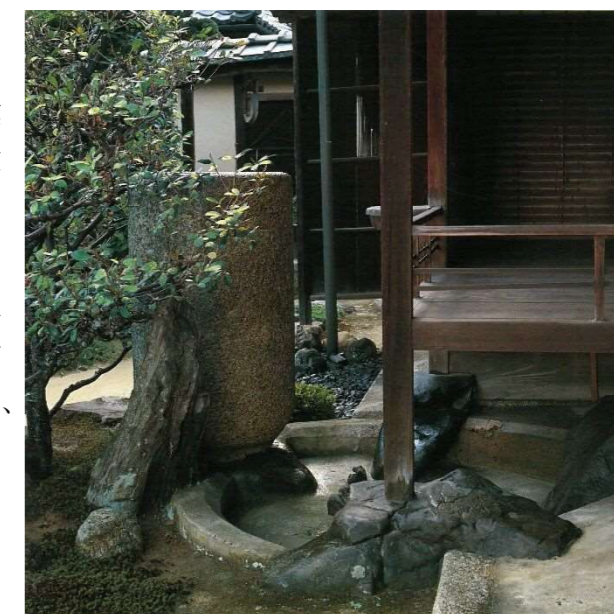
孤篷庵は大徳寺の塔頭であり、他の塔頭群とは離れた境域の西端に位置する。大名茶の完成者として、あるいは作庭家として数々の庭園を手がけ、また建築作業の奉行として多くの功績を挙げた小堀遠州の美意識が書院や庭園に投影されている。そこにある手水は、手水鉢が円筒形であり、三和土は、上端部が平坦になっている。発掘調査結果や古写真、古絵図にあるものと形状が似ている他、先の再建図面のように、束が役石に建てられている。

孤篷庵書院及び庭園

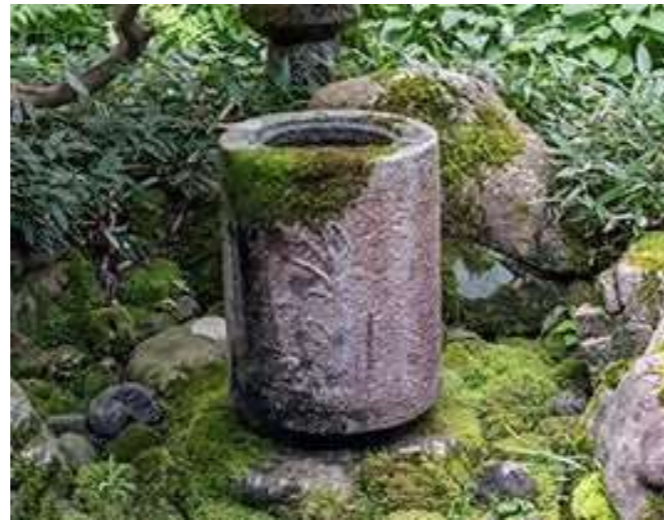
玉泉園手水鉢

加賀藩士脇田一族が、4代100年余りをかけて築いたとされる池泉回遊式庭園であり、石川県の名勝に指定されている。中程に膨らみのない筒胴と呼ばれる縦型手水鉢がある。通常、手水鉢は茶室近くで茶の湯を組んだり、身を清めたりするものだが、こちらは庭の景色として取り入れられた飾り手水鉢とされる。

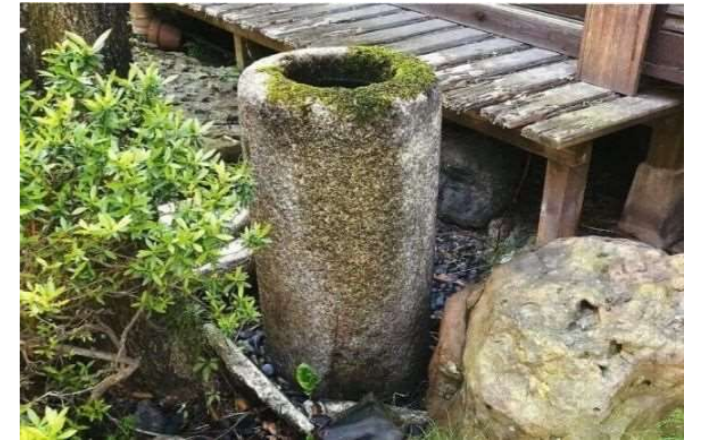
大矢家風信亭手水鉢（撮影年代不明）

先述のとおり、風信亭は余芳同様、明治4年に大矢家に売却され、大矢家本宅に移築されて現在に至る。手水鉢は円筒形であり、余芳亭の手水鉢と比較すると頂部のエッジ部分が丸みをおびているようにも見える。手水鉢等が併せて移設されていたかどうかは明らかではないが、形状は古写真及び古絵図に似ている。

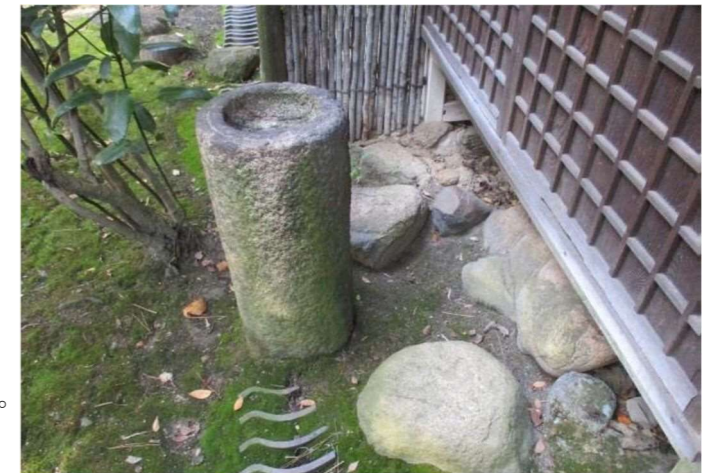
猿面茶席は、古田織部の意匠により、清須城の古材を利用して建築されたと伝えられ、先の大戦の空襲で焼失するまで日本三席の一つに数えられるほどの著名な茶席であった。戦後、猿面茶席は、名古屋城再建を機に、天守閣北御深井丸に再建され現在に至る。その茶席の貴人口に円筒形の手水鉢がある。この手水鉢は京都鷹峯の紙屋川の古い橋杭で、昭和17年に徳川園内に猿面茶席の写しを建築した際に設置されたものであった（茶席は戦火で焼失、手水が残り、それが名古屋城に移設された）。寸法は、外径360 mm、内径220 mm、地上高750 mm程度である。

猿面茶席貴人口手水鉢

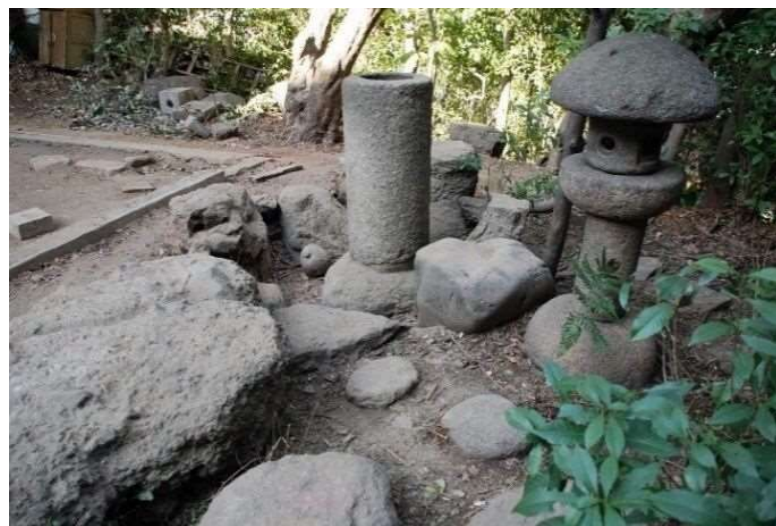
大矢家余芳亭手水鉢（平成23年解体時）

- ・手水：手水鉢は円筒形で、形状は古写真及び古絵図に似ている。『清水池園林泉帖』（昭和15年、大矢梅太郎編著）の写真では、昭和14年の再移築前の状態を伝えており、昭和14年の再移築に際して手水鉢も移設されたものと推測される。遺構で見られた円形を呈する着色された装飾三和土はなく、役石の大きさ、形状、配置は異なっている。
- ・燈籠：古写真及び古絵図とは、位置が左右逆に据えられている。古写真との照合では、笠の形状が異なるかどうかの判別は難しい。一方、古絵図では、四角型であること、宝珠が見られること、生込型であることが異なっている。

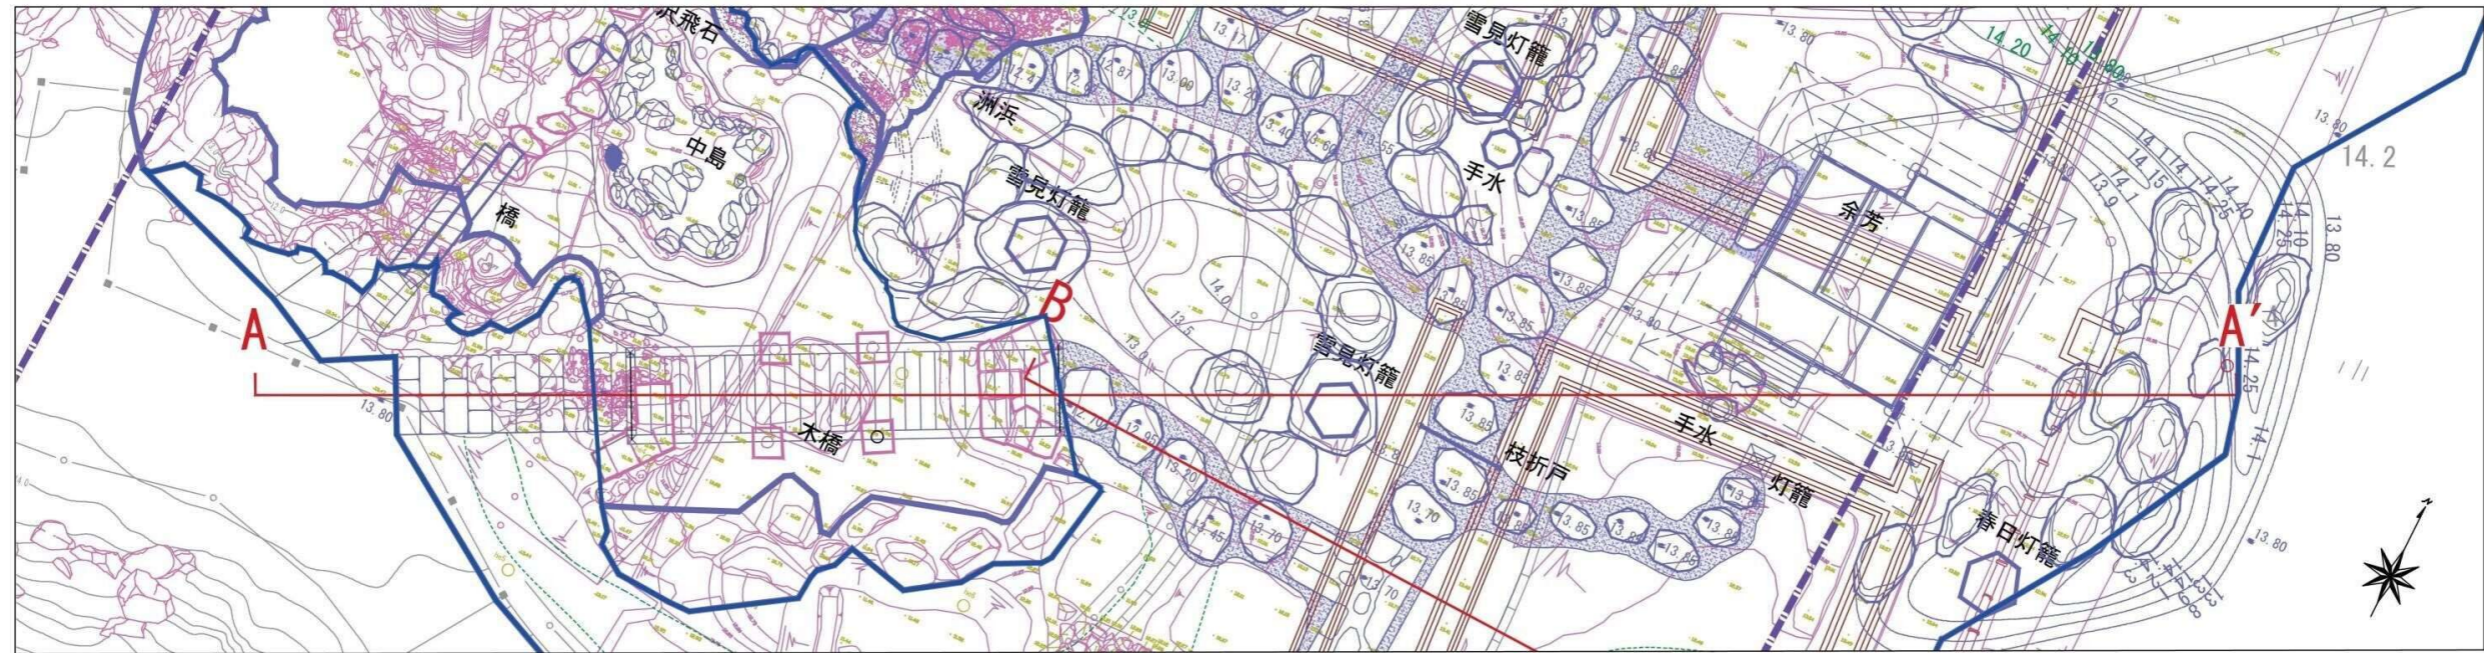
凡例  
 — R3計画高  
 — 現況高  
 — 遺構検出高

図 5-1-4 余芳周辺修復造成断面図

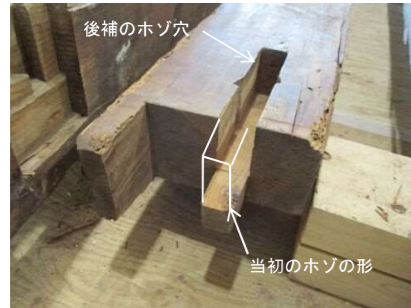
中梁の仕口（に又五）

大矢家時代は妻梁を貫通して、シャチ栓で妻梁と中梁を堅牢に固めていた。左写真のホゾ穴は、大矢家時代のもので、当初は中梁のホゾに北面と南面の妻梁の差し込んだ状態で、軒桁に落とし込む建込みの仕事であった。後補のホゾ穴を埋木して、当初のホゾの形に補修する。妻梁の後補のホゾ穴も埋木補修を施す。

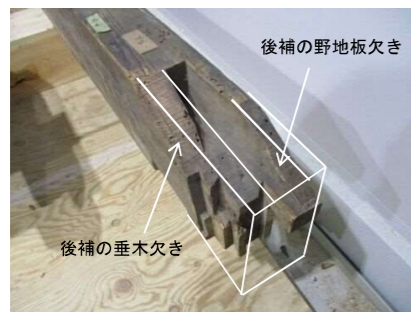
軒桁の仕口（ろ五）

左写真は「ろ通り」の軒桁である。大矢家時代は水屋側の小屋梁に転用されており、垂木欠きと野地板欠きが施されていた。両端共に同様の加工が施されている。当初の仕口の状況を推定により復原して、継木補修を行う。

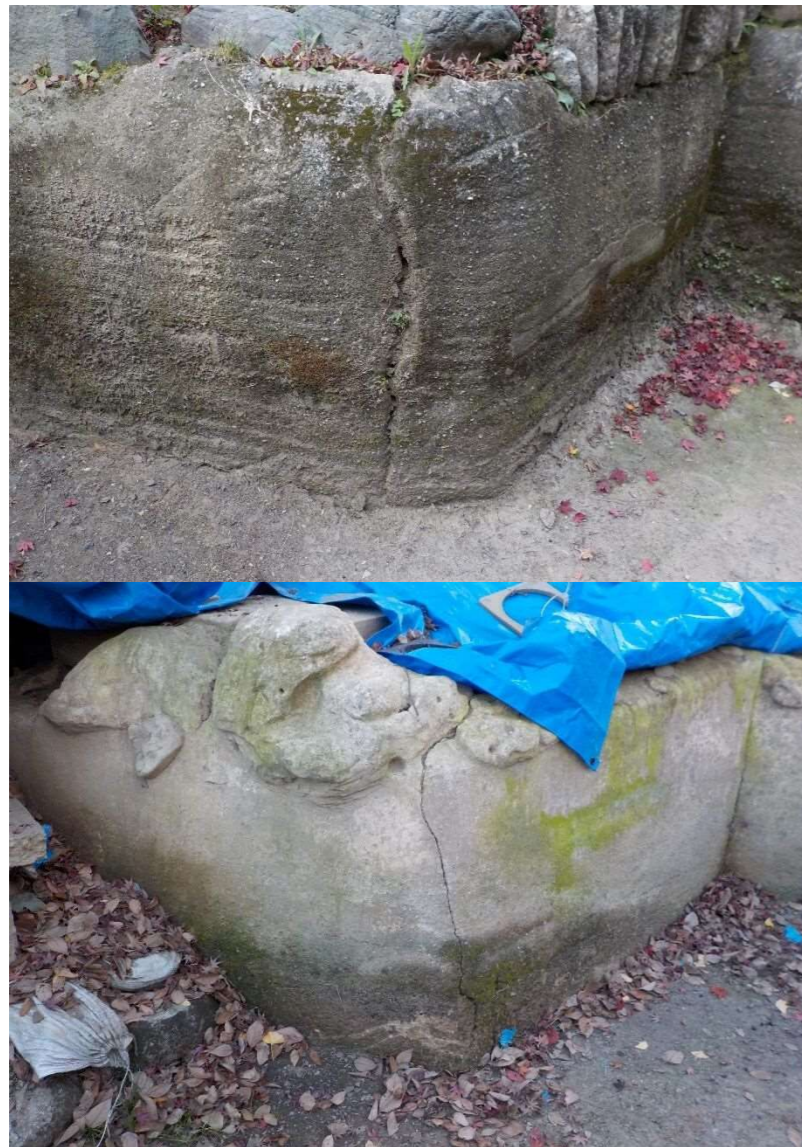
- ・対象箇所の苔や汚れ等を清掃後、下記材料を充填する。

修理箇所の例（写真）

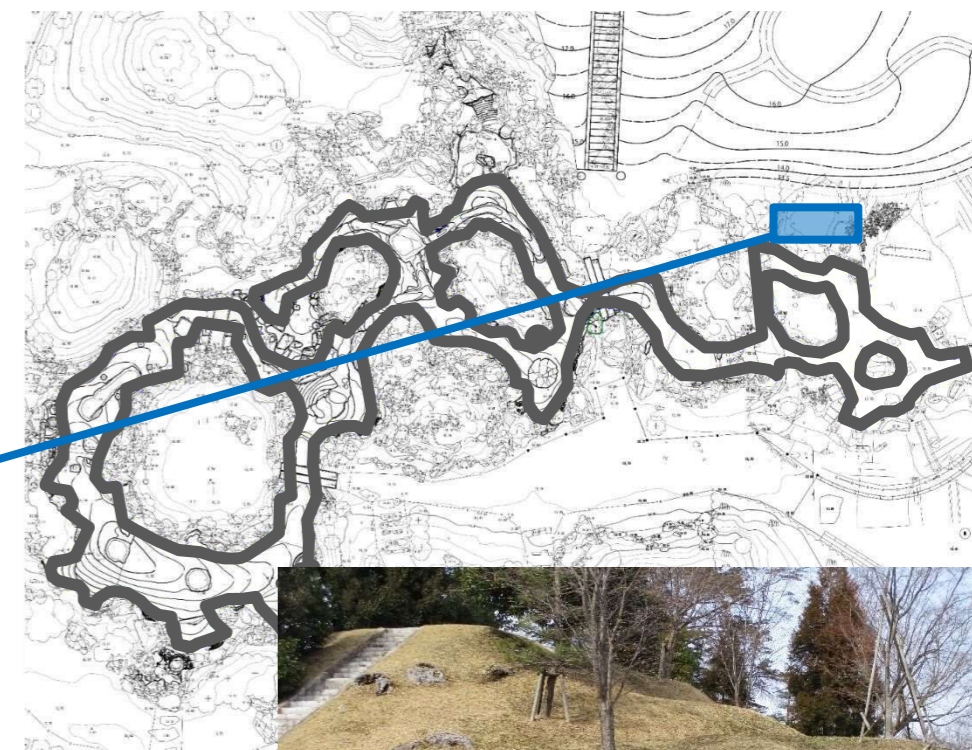
位置図

- ・御城御庭絵図等絵図や周辺との取り合わせから以下のように整備を計画する。
- ・施工については現存する石組を参考にし、使用する石材については基本的に場内で保管されているものとする。
