## 特別史跡名古屋城跡全体整備検討会議 庭園部会(第40回)

## 二之丸庭園の修復整備について

## 1 余芳周辺の整備

## 二之丸庭園第12次発掘調査成果について

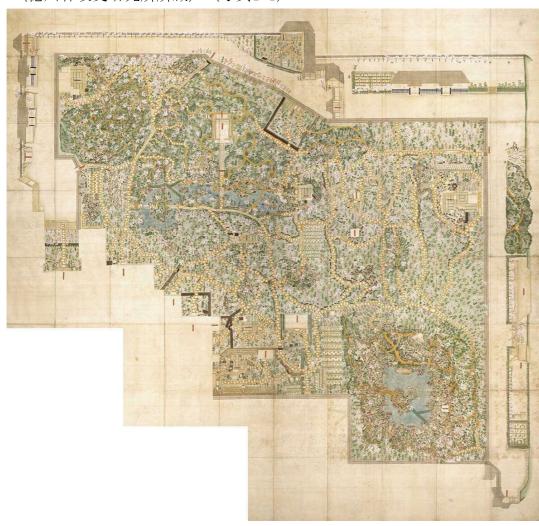
図 1-1 『御城御庭絵図』 (名古屋市蓬左文庫所蔵)

- ア 御城御庭絵図/作成年代:文政年間(名古屋市蓬左文庫所蔵) (図1-1) 第10代藩主斉朝により改修された二之丸庭園を詳細に描いた絵図で、文政年間に作成 されたと考えられる。
- イ 尾二ノ丸御庭之図/作成年代:文政以降(徳川美術館所蔵) (図1-2) 文政期の庭園を描いた詳細な絵図であり、二度の大きな修正が認められる。

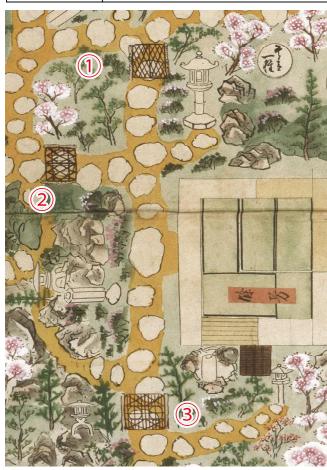
図 2-1 枝折戸『御城御庭絵図』部分 (名古屋市蓬左文庫所蔵)

『御城御庭絵図』と『尾二ノ丸御庭之図』を比較した枝折戸の検証結果は、下表のとおりである。支柱は概ね同様な描き方をされているが、戸は『御城御庭絵図』には描かれているが『尾二ノ丸御庭之図』には描かれていないものもある。

園路には、余芳周辺に3種類の異なる意匠の枝折戸を設置している。二之丸庭園内で御植木屋の枝折戸だけは、扉が1枚の片開きで他は両開きである。霜傑と権現山下御席の枝折戸には門柱だけではなく頭つなぎの横架材がつく。張出外御席の枝折戸は、接続する板塀と同等の高さがある。植木屋と霜傑の枝折戸は、戸についてのみ緑色である。枝折戸の支柱は、飛石と飛石の間に位置するように描かれている。

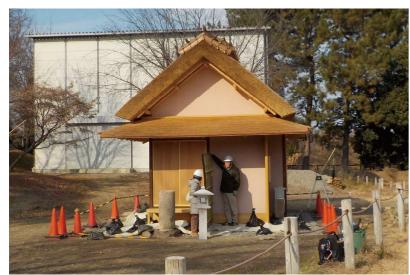
写真2-2 袖垣(南側)実寸模型設置状況

### (ア) 袖垣(南側)(写真2-2~3)

- ・幅はW=1200mm、1800mmの2案について検討を行う。(写真はW1800)
- ・絵図より図2-43のA点を起点に南北方向に配置する。

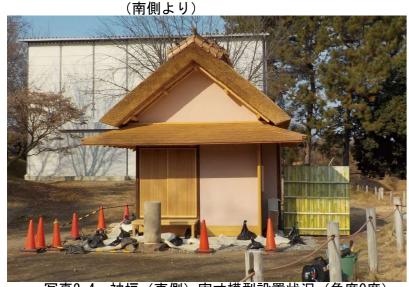
写真2-4 袖垣(東側)実寸模型設置状況(角度0度) (南側より)

## (イ) 袖垣(東側)(写真2-4~6)

- ・幅は1800mmについて検討を行う。(写真はW1800)
- ・絵図より図2-43のB点を起点に東西方向に配置する。 角度は0度、南に30度~45度で検討する。

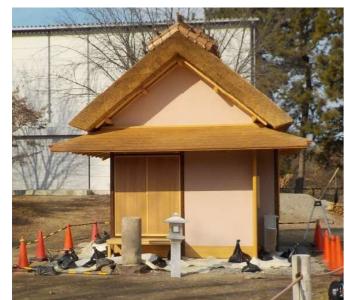
写真2-10 実寸模型設置状況 (H=1200mm)

- ・余芳周囲のGLは13.80である。また、余芳の手水鉢の天端はGLから1058mmの高さとな
- ・古写真において、立ち手水鉢の天端高と四角型燈籠の笠の軒高は同様であることから、 四角型燈籠の笠軒高はGLから約1.1mと推定し、構造検討する。
- ・竿はφ210mm、地上部H800mm程度とし、施工時に根入れ深さを調整する。
- ・庭園部会にて、現地で実寸大模型をGLよりH=1200mm、1380mmの2案設置し(写真 2-8~9) 検討し、結果として大きさやバランスを考慮し、H=1380mmとした。(図 2-16)

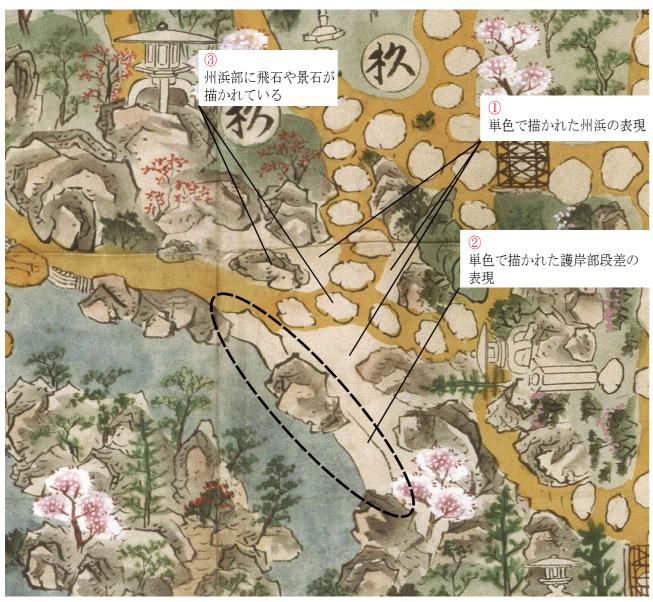
図 3-1 州浜 『御城御庭絵図』部分(名古屋市蓬左文庫所蔵)

『御城御庭絵図』と『尾二ノ丸御庭之図』を比較し、州浜の検証結果を下表のようにまとめた。その結果、表現方法に違いがあることがわかった。

事項	御城御庭絵図			尾二ノ丸御庭之図		
州浜	1)2)	単色で着色の表現	1)2)	黒線での境界や複数色、もしくは濃淡で着色の表現		
	3	飛石や石組を表現	3	同左

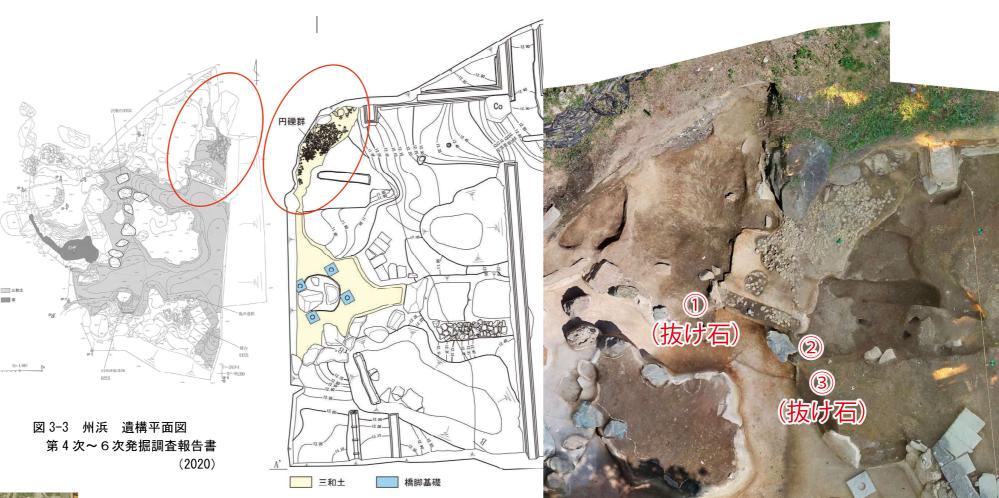
図 3-4 州浜 遺構平面図(部分) 第 1 次~ 3 次発掘調査報告書 (2017)

『御城御庭絵図』と発掘調査結果を比較し、州浜に 関する検証結果を下表のようにまとめた。その結果、 護岸が階段状である等違いはあるが絵図は庭園の実態 概ね反映しているものと考えた。

事項	州浜	
絵図	・飛石や石組が含まれ、タタキ護岸1段	
	・護岸の3石の間で形成	
検出遺構	・石材と階段状のタタキ護岸2段	
	・傾斜部に円礫が敷き詰められている	
	・護岸の3石の間で形成	
	(うち2石は抜き取り痕)

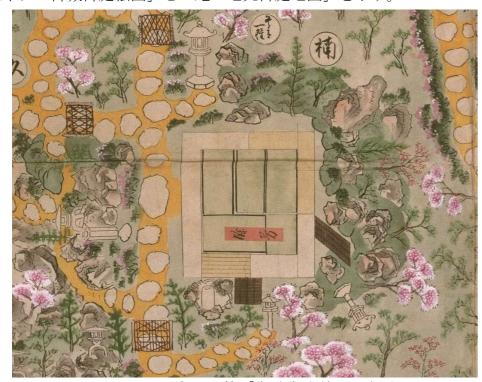
図 6-1 春日燈籠「御城御庭絵図」部分

余芳周辺には、枝折戸の内側において余芳の北側と南東側の二か所に春日形燈籠が確認できる。以下に「御城御庭絵図」と「尾二之丸御庭之図」を示す。

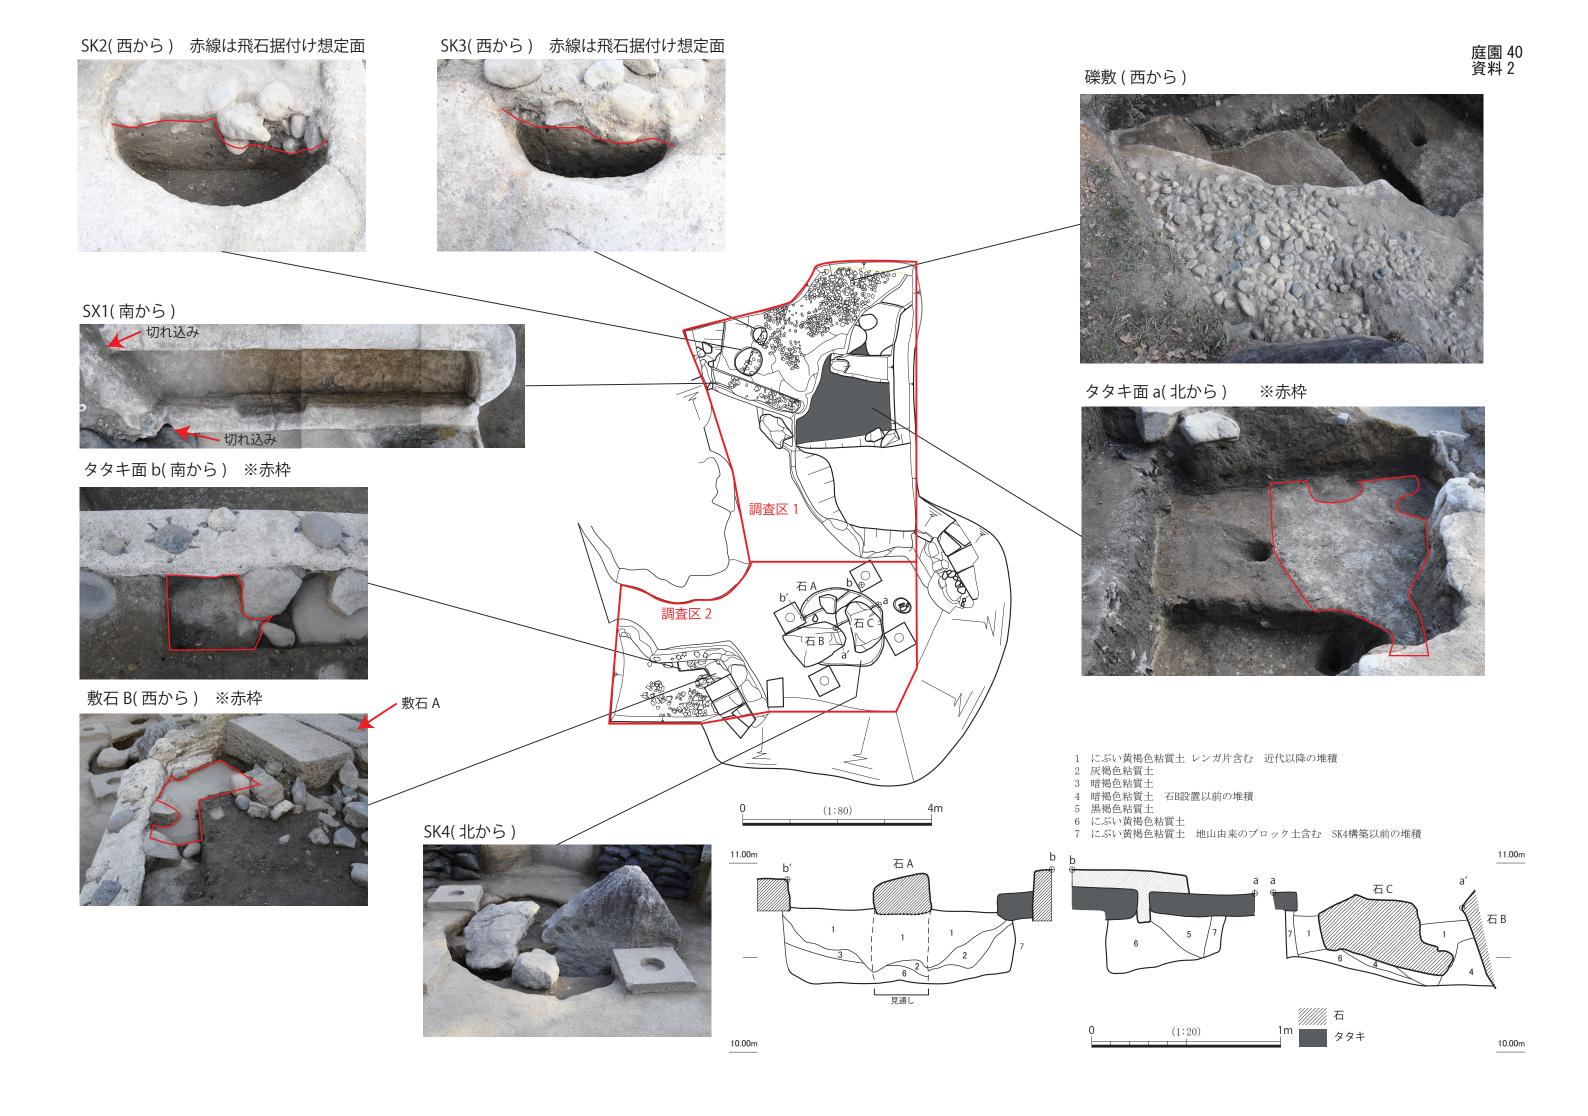
調査結果: 礫敷は約3×2mの規模で広がる遺構で、含まれていた遺物(レンガ、ガラスなどの近代遺物)の存在から近代に構築された遺構であることが明らかになった。二之丸においてレンガを使用した大規模な建物は明治7年(1874)ごろであるため、明治7年以降に構築され、兵舎構築による造成で埋没(『陸軍大日記』の記述から明治15年(1882)ごろ)したと考えられる。

SX1は約2×0.3mの長方形の構造物である。壁面と底部はタタキで施工されている。 内部は黄褐色粘土、黒褐色粘質土、礫敷由来の暗褐色粘質土及び礫の順に堆積して いた。礫敷由来の暗褐色粘質土及び礫以外は全体に広がらず、部分的に堆積してい

た。池側(南側)壁面南西角と権現山側(北側)壁面北西角に切れ込みが確認できた。 底部及び壁面をタタキで構築していることから水槽のような機能が想定できる。 北側のタタキ面構築時にSK1も構築され、礫敷き構築以前に廃絶したと考えられる。

SK(土坑)2は直径約0.5m、SK3は直径約0.3mの円形のタタキ坑である。底部はSX1とは異なりタタキ面のベースとなる盛土である。形状から飛石の抜き取り痕と考えられる。周囲のタタキに打ち割られた形跡が確認できないため、タタキ坑は施工時の形状を保っていると考えられる。タタキ坑の堆積土及び礫は礫敷に由来するため、礫敷構築以前に飛石を取り外し廃絶していた。

タタキ面aは約2×2mの規模で検出したタタキ面である。検出高は標高11.33mである(現タタキ面は標高11.77~12.30m)。厚さは1~15cmで南端で現北池に掘り込まれている。タタキ面aは現在地表に露出しているタタキの下層から検出しているため、古い構築である。また、現在地表に露出しているタタキと比較し薄く、脆い。表面に凹凸が目立つ為、上面は削平されている可能性がある。

調査結果:敷石Bは現在地表に露出している敷石Aの下から確認した。敷石Aと同様に上面が平坦で、水平に据えられている。敷石B上に置かれている礫やタタキは敷石A設置の際に角度を調整するためのものと考えられる。

タタキ面bは敷石Bと同じレベルで確認した。調査区1タタキ面aと比較すると硬質で、色調は褐色で現北池の護岸及び池底タタキに類似している。敷石Bと同様に上面に礫が置かれており、敷石A設置の際に角度を調整するためのものと考えられる。タタキ面bと敷石Bは同じ覆土が堆積しているため、同時期に廃絶したと考えられ、その後敷石Aが施工された。タタキ面bと敷石Bのベースとなる土は確認できていないがレベルから両遺構は同時期に機能していたと考えられる。

SK4は直径約1.5mのタタキ坑である。深さは約50cmで内部は土が堆積している。壁面から池底タタキのベースとなる盛土(7層)を確認することができた。SK2やSK3と比較すると輪郭に角があり、形状もいびつであるため、池底施工後に打ち割られた可能性がある。SK4内に石A~Cが位置している。堆積状況から石A及び石BはSK4構築後に入れられたと考えられるが、石Cの設置時期は明らかにできなかった。

SK4の周囲には4石の礎石が確認できる。礎石の底面は池底タタキ底よりも下に位置しており、7層上に据えられている。礎石、池底タタキ、SK4の順に構築された。
