特別史跡名古屋城跡全体整備検討会議 庭園部会(第 20 回)

日時：令和元年 10 月 17 日（木）10:00～12:00

庭園部会		整備計画書
令和元年度	10月17日	第20回	①整備計画の策定スケジュール ②保存整備の基本的な考え方 ③地割区分の見直し ④課題の整理	第1章～5章 ・基本事項のとりまとめ ・発掘調査成果のとりまとめ ・保存管理計画策定後の調査及び保存整備 ・課題の整理 ・基本方針
	12月20日	第21回	①計画の内容 ・調査研究計画 ・保存整備計画 ・公開活用計画 ・管理運営計画	第6章 ・調査研究計画 ・保存整備計画 ・公開活用計画 ・管理運営計画
	2月予定	第22回	①事業計画・概算事業費 ②整備計画素案	第7～8章 ・事業計画の立案 整備計画中間案の作成
	《全体整備検討会議》 中間案の報告			
令和2年度		第23回	①中間案の修正	整備計画書・中間案の修正
	《全体整備検討会議》 検討経過の報告			
		第24回	①中間案の修正 ②追加事項	整備計画書・中間案の修正
	2月頃予定	第25回	①整備計画の提示	整備計画書・最終版
	《全体整備検討会議》 整備計画の報告			
	3月	『名古屋城二之丸庭園 整備計画』策定・公表

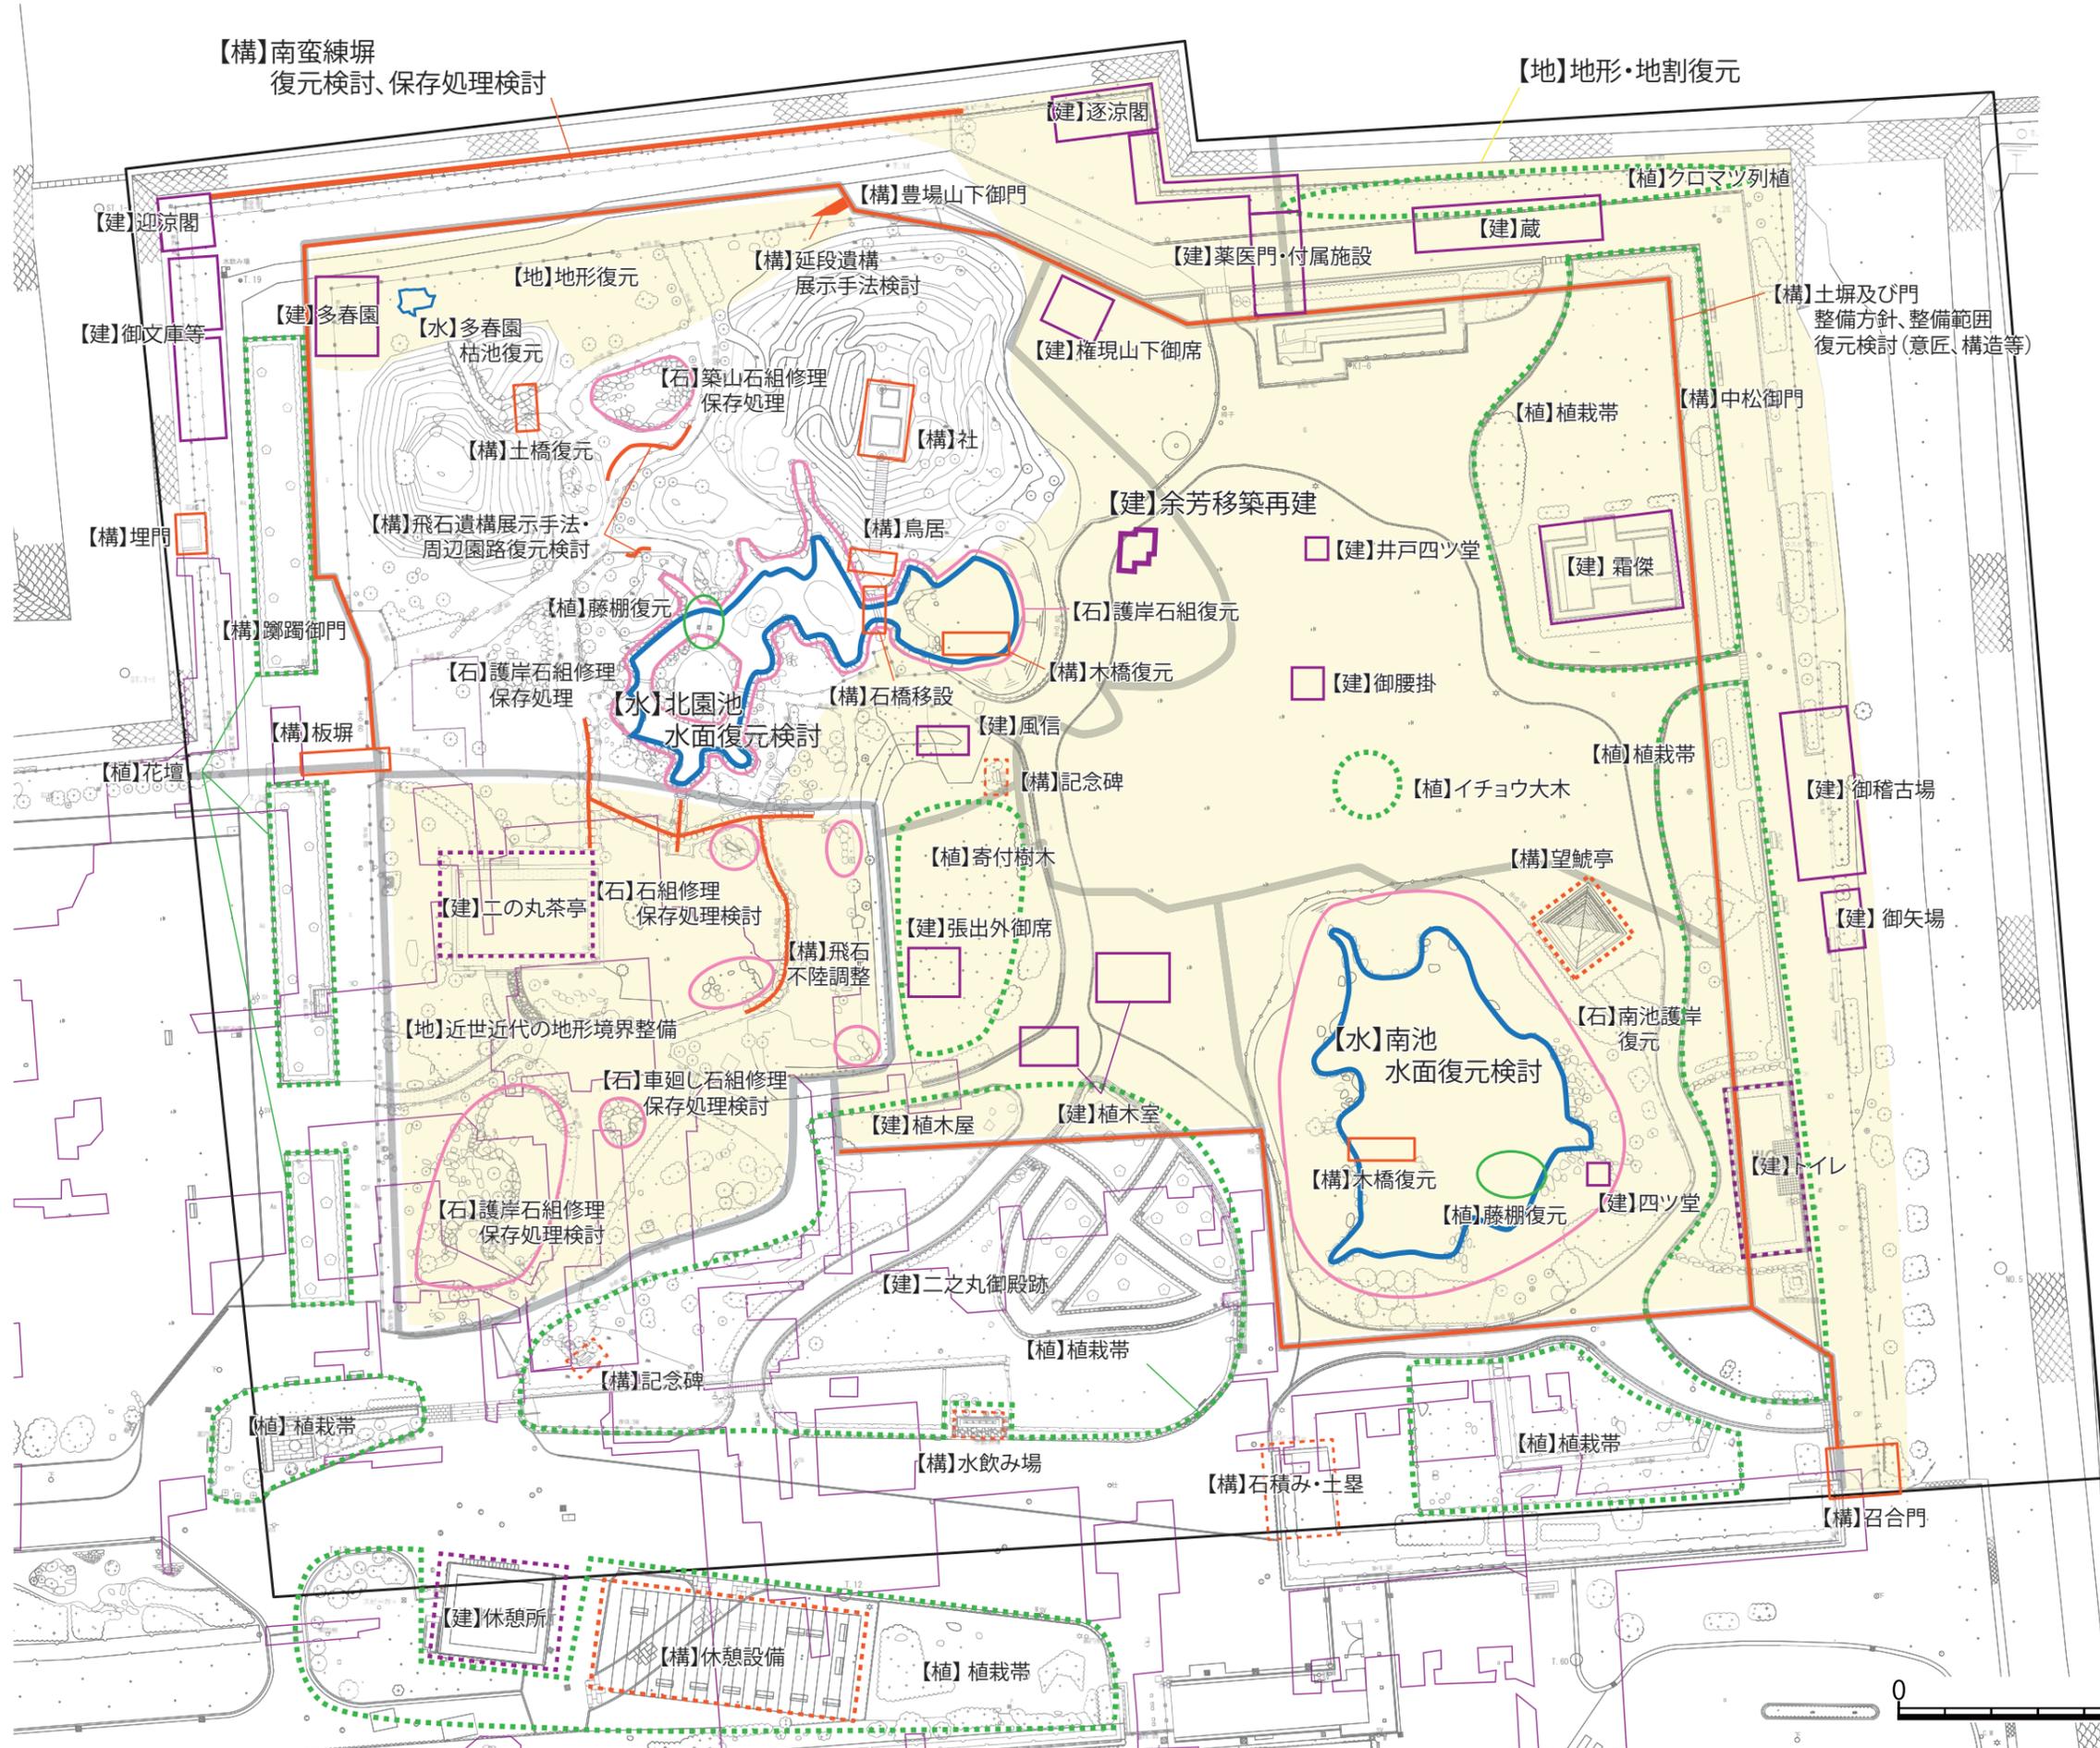
■名勝名古屋城二之丸庭園 整備計画の検討課題

- その他の広範囲に及ぶ課題
- 【地形・地割】
 - 現存地形
 - ・表流出・地被類衰退への対応
 - 【水系】
 - ・雨水排水に掛かる整備
 - 【石組】
 - 築山石組
 - ・現存する石組の修理
 - ・保存処理
 - ・地形造成に伴う石組の復元
 - 【植栽】
 - 復元に伴う植栽計画
 - ・樹種、サイズの選定
 - ・地被植物の選定
 - 既存樹木
 - ・剪定、昭和整備の植栽取扱い
 - ・移植検討
 - ・市民感情への配慮
 - 【構造物】
 - 石造物
 - ・復元対象の選定
 - ・復元検討(意匠、材料、石工等)
 - 飛石・延段
 - ・検出遺構の展示手法
 - ・バリアフリー化検討
 - ・復元検討(意匠、材料、技術等)
 - 垣・枝折戸類
 - ・復元対象の選定
 - ・地割復元検討(意匠、材料、技術等)

※破線は昭和の整備等で設置された要素であり、移設撤去検討対象

※方針を記していない構造物の整備方針は未定

※余芳を除く文政期の建造物の整備方針は未定

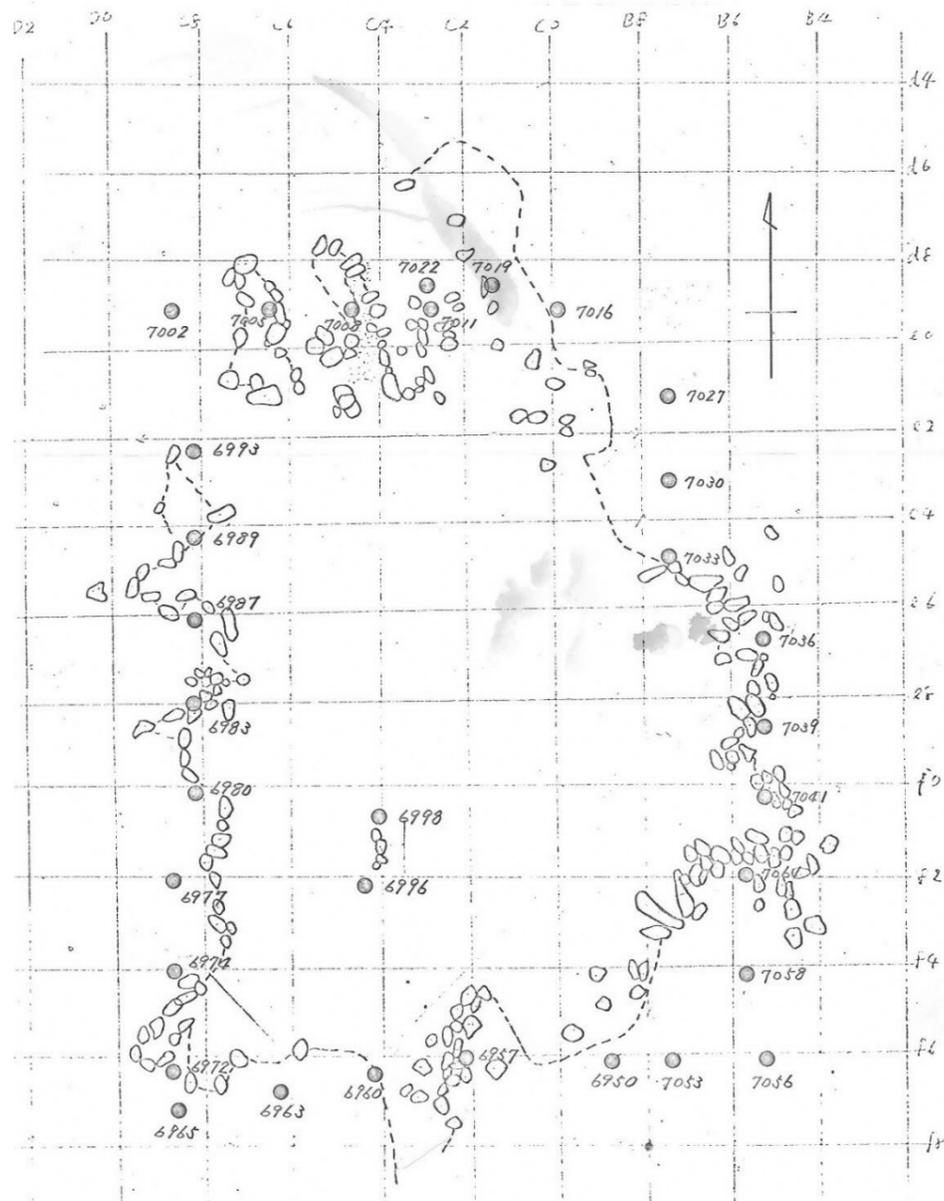
名古屋城二之丸庭園
空中写真撮影位置図

- アルバム 空中写真撮影位置図（昭和53年空中写真より）
「南御池」南大池試掘ヶ所一部平面図1枚、スナップ写真20枚（貼り合わせ写真1組を含む）
「東庭」試掘調査箇所1枚（平面図）、スナップ写真2枚
「北庭」北庭東部試掘ヶ所平面図1枚、スナップ写真32枚（貼り合わせ写真1組を含む）

- 空中写真 名古屋城二之丸庭園
昭和52年11月12日撮影、アジア航測株式会社
北園池東部写真13枚（うち5枚が空中写真）
兵舎跡空中写真8枚

- 空中写真 名古屋城二之丸庭園
昭和53年撮影、アジア航測株式会社
空中写真撮影位置図1枚（左ページ）
空中写真全35枚（北側7枚、東側8枚、南側7枚、西側8枚、中の島2枚、水路3枚）
※遺物4枚、庭園北東部の暗渠遺構と思われる8枚のスナップ写真がファイルに保存されていた。

これまで昭和51～52年度の発掘調査成果については、報告書が刊行されておらず、その内容は不明であった。整備計画の策定にあたり、保管資料を確認したところ、昭和52年度に実施された空中写真を確認した。特に、南池については全体の見取り図も収められており、発掘調査の概要や整備方法については不明点が多いことから、今後は現況との照合等を進めていく。

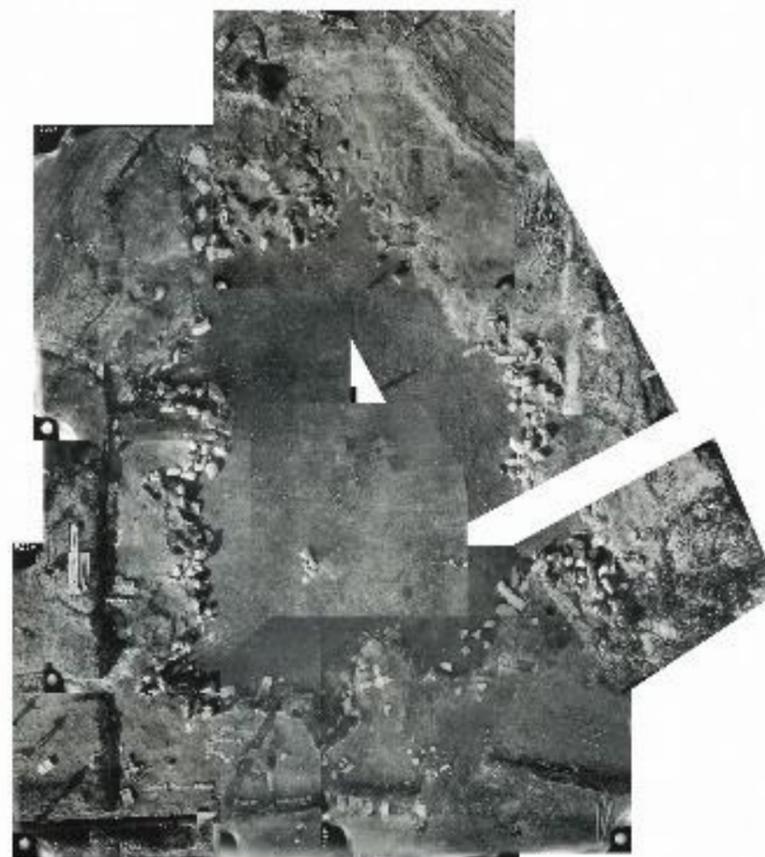
写真 南池空中写真合成図（仮）

※空中写真はオルソ化されていないため、仮合成とした。

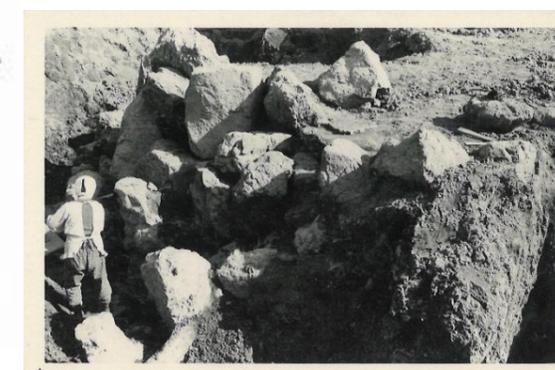
写真「瀧と見られる石組」（アルバムより）

※キャプションに（水落ち部分はタタキになっている）とある。

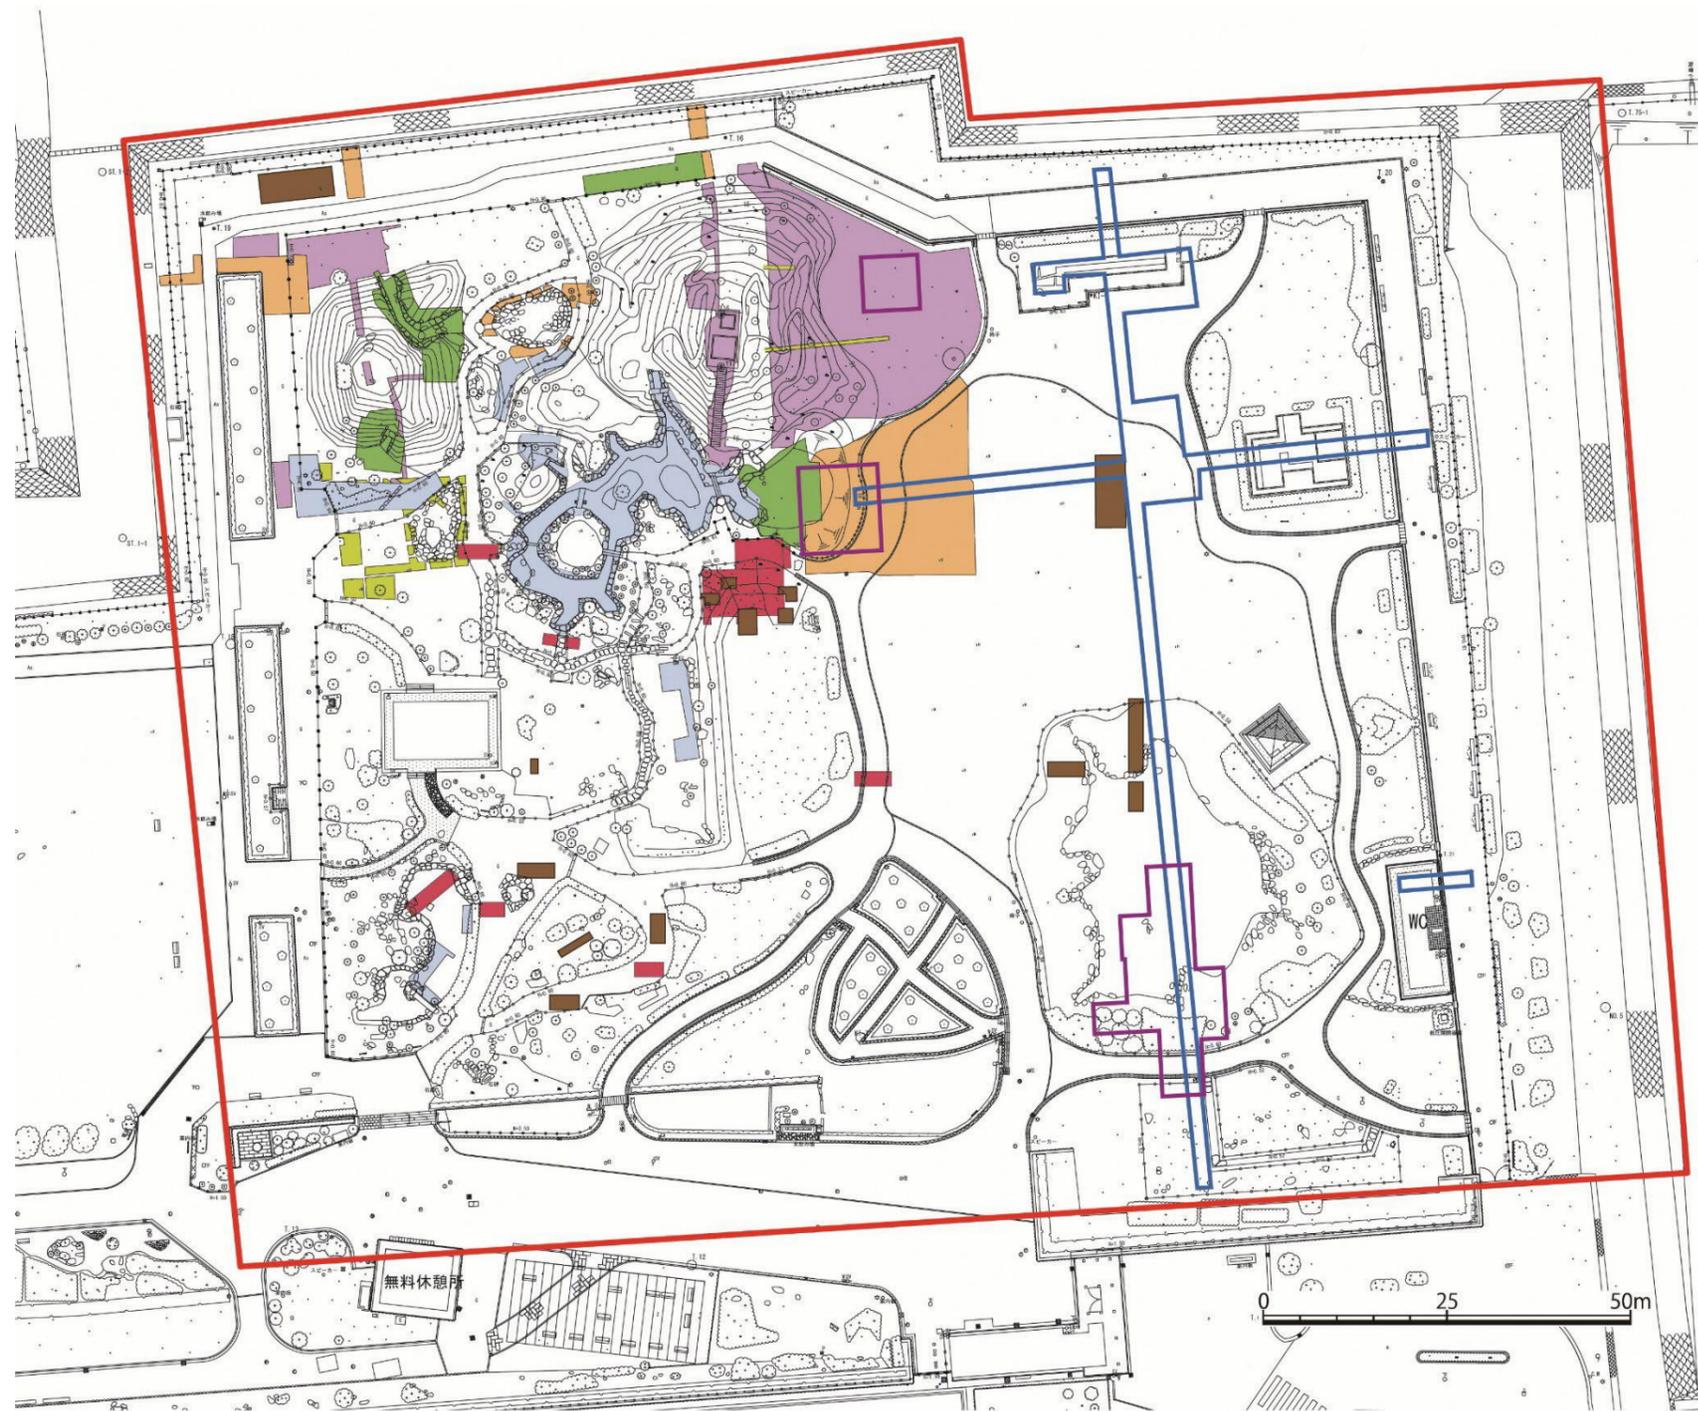
図 発掘調査位置図

※昭和49年度及び51年度の調査位置は簡易図面からの転記であり、実際の調査範囲とずれが生じている可能性がある。
 ※昭和52年度に撮影された空中写真によると南池の全面発掘調査が行われており、周辺に水路等も確認されているが位置等詳細は不明である。

二之丸庭園では、これまでに大きく2つの契機において発掘調査を実施してきた。最初の調査は、昭和48～49年に陸軍省旧兵舎の残棟で名古屋大学時代に学生会館として利用されていた建造物が焼失し、その跡地を公開に向けて整備するために東庭園で行われた。

2度目の契機は、現在も継続して実施している保存整備事業に伴うものであり、平成25年度から開始した。調査範囲は修復整備に先行する工程で決定し、調査成果を翌年度以降の修復整備計画に反映させている。

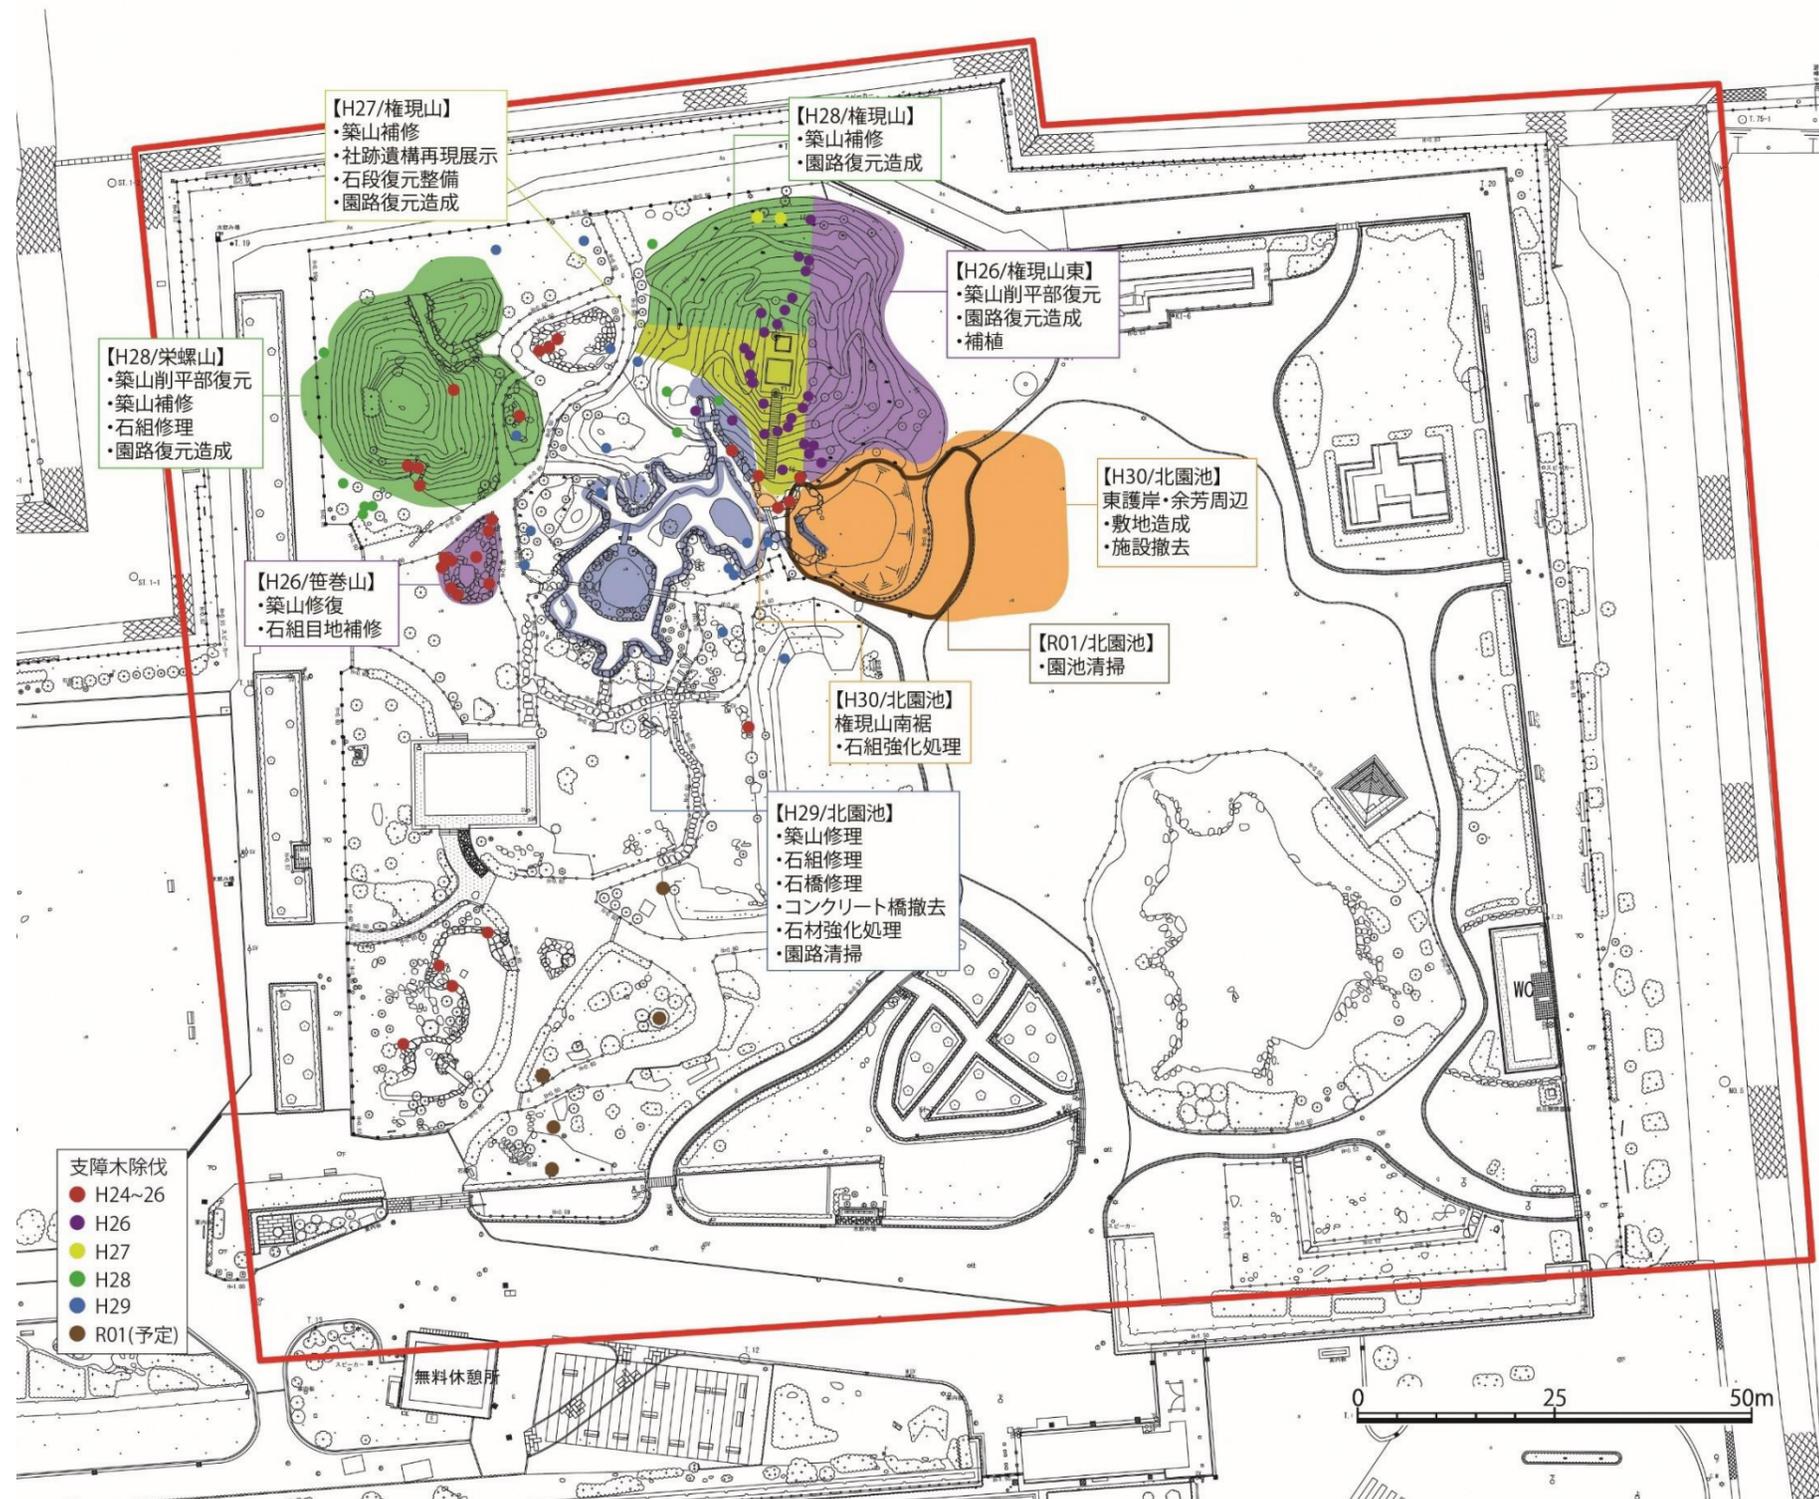
図 過年度工事位置図

植栽剪定及び支障木除伐以外の工事項目は、以下の通りである。

- ・ 築山東側削平部の復元及び園路復元造成
- ・ 地形復元範囲への中高木補植
- ・ 社跡遺構の再現展示
- ・ 石段復元整備
- ・ 現存する築山の補修

- ・ 築山西側削平部の復元及び園路復元造成
- ・ 石組修理
- ・ 現存する築山の補修

- ・ 築山修復
- ・ 石組目地補修

- ・ 築山修理
- ・ 石組及び石橋修理
- ・ 石材強化処理
- ・ コンクリート橋撤去
- ・ 園池底及び園路清掃
- ・ 余芳再建に向けた敷地造成、設備撤去

二之丸庭園では、平成24年度から優先度の高い支障木の除伐工事を開始し、その後平成26年度から、遺構が現存する旧名勝指定範囲のうち、北御庭を中心とする範囲において、本格的な保存整備事業を進めてきた。

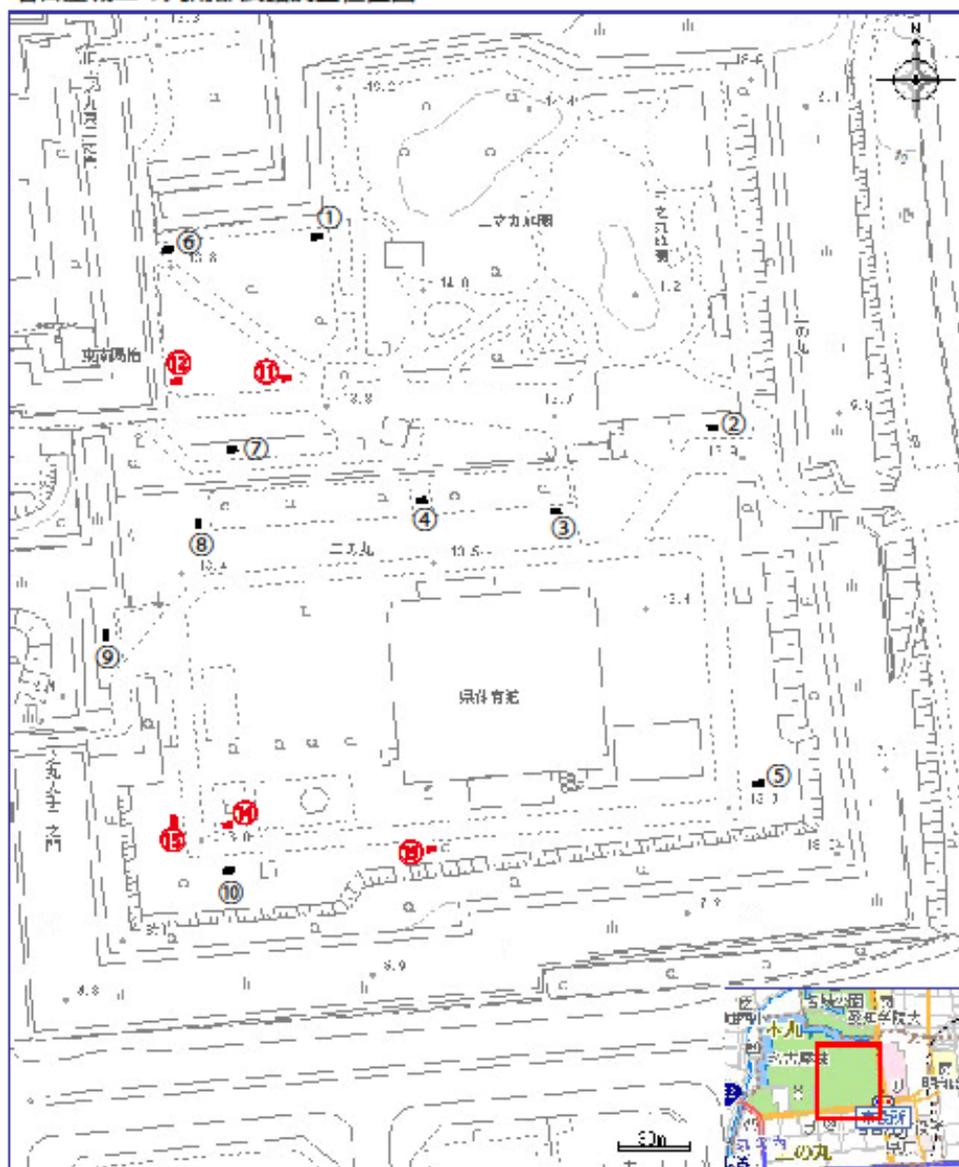
名古屋城二の丸南部試掘調査位置図

1. 特別史跡名古屋城跡の未告示地区内の愛知県体育館（以下、「県体」という。）等を中心とする地区（「二の丸南部」という。）の埋蔵文化財の状況調査。
2. 平成 30 年度から実施
3. 右の図の T-1 から 5 が平成 30 年度調査地点
T-6 から 10 が今年度調査地点
赤く記した T-11 から 15 までが来年度調査予定地点
4. 毎年度、 $2 \times 4 \text{ m}$ のトレンチを 5 か所、 40 m^2 を調査。
5. 調査域は特別史跡の未告示地区
6. 来年度に平成 30 年度から令和 2 年度までの発掘調査の報告書を作成予定
7. 令和 3 年度以降も、未告示地区の埋蔵文化財の状況をより明らかにするために発掘調査を継続する予定。
