特別史跡名古屋城跡全体整備検討会議 庭園部会(第 38 回)

## 二之丸庭園の発掘調査について

## 二之丸庭園の修復整備について

### 1 余芳周辺の整備

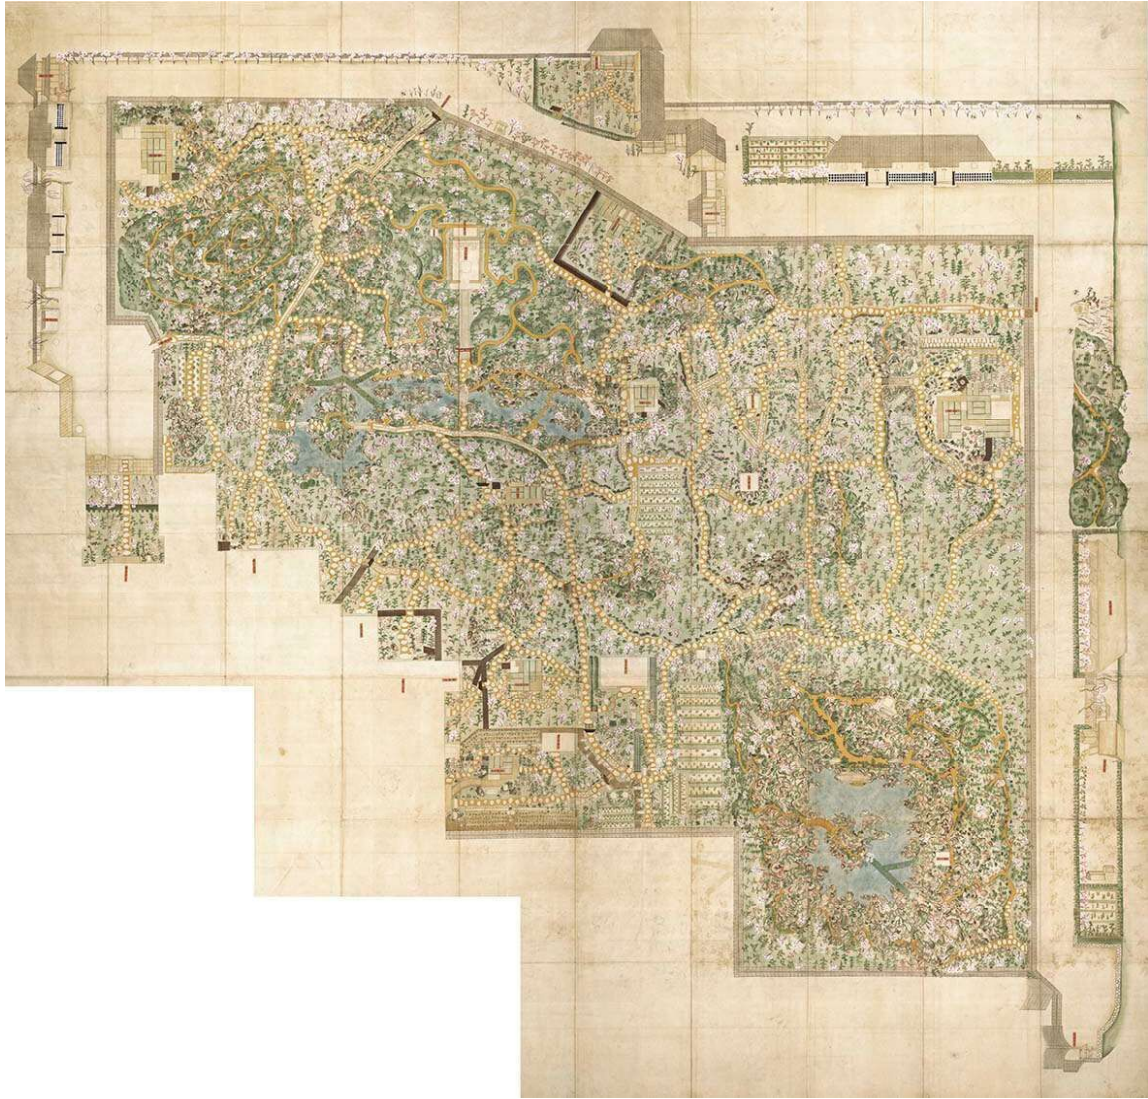
図 1-1 『御城御庭絵図』  
（名古屋市蓬左文庫所蔵）

- ア 御城御庭絵図／作成年代：文政年間（名古屋市蓬左文庫所蔵）（図1-1）  
第10代藩主斉朝により改修された二之丸庭園を詳細に描いた絵図で、文政年間に作成されたと考えられる。
- イ 尾二ノ丸御庭之図／作成年代：文政以降（徳川美術館所蔵）（図1-2）  
文政期の庭園を描いた詳細な絵図であり、二度の大きな修正が認められる。

整備計画書の基本方針にあるとおり、北御庭については『御城御庭絵図』に描かれた空間性を回復することを基本とする。また、整備計画書の「第2章計画地の概要 第2節沿革と史料 第2項参考史料の概要」にあるとおり、同時代に描かれた『尾二ノ丸御庭之図』は、『御城御庭絵図』と異なる箇所が見られるため、2つの絵図を比較検証することで考察を深める。また、余芳と思われる第14代藩主慶勝によって撮影された古写真についても史料として取り扱う。

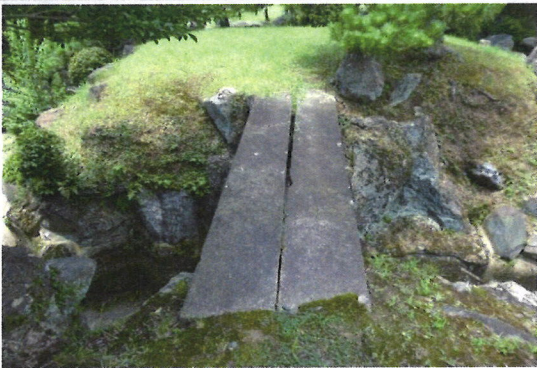
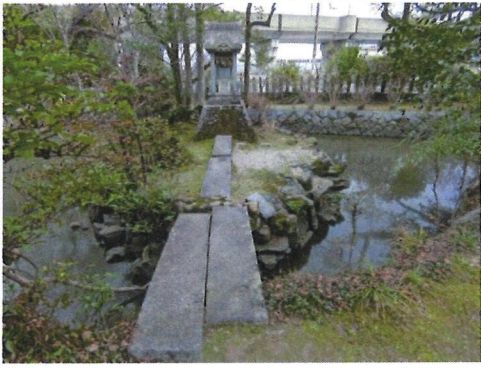
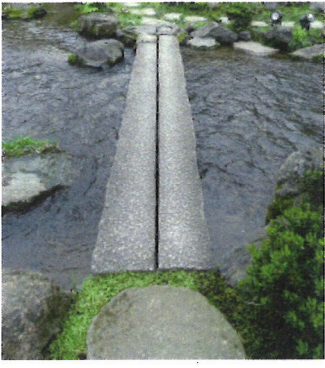
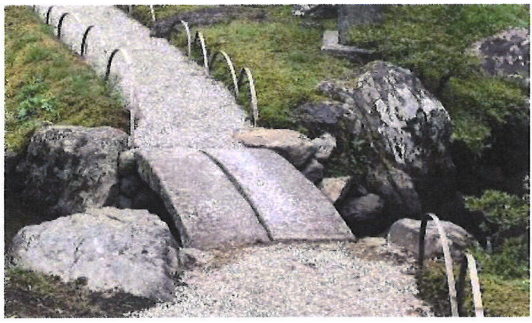
表 2-2 石橋の類例の比較検証結果

現在、余芳周辺は一般公開していないが、将来的には石橋を一般公開することも視野に入れ、類例を調査し、比較結果を下表のようにまとめた。表中■部は、絵図や遺構から想定される条件に合致していることを示す。

| 事項 | 名勝名古屋城二之丸庭園（愛知県名古屋市） | | | 正ノ宮正八幡神社（福岡県行橋市） | 高瀬川源流庭園（京都府京都市） | 修学院離宮下離宮（京都府京都市） |
|---|---|---|---|---|---|---|
| 石橋 | ① | 石の数 | 2本の石が架けられている。 | 2本の石が架けられている。 | 2本の石が架けられている。 | 2本の石が架けられている。 |
| | | | 進行方向右側の石を奥にずらして配置されている。手前は揃えられている。 | 進行方向右側の石を奥にずらして配置されている。 | 進行方向右側の石を奥にずらして配置されている。手前は揃えられている。 | 石はそろえて配置されている。 |
| | ② | 石の形 | 石は延石 | 石は延石 | 石は延石 | 石は延石 むくりあり |
| | ③ | 橋台部 | 北側は赤坂山に、南側は護岸に架かる。 | 両端とも護岸に架かる。 | 両端とも護岸に架かる。 | 両端とも護岸に架かる。 |

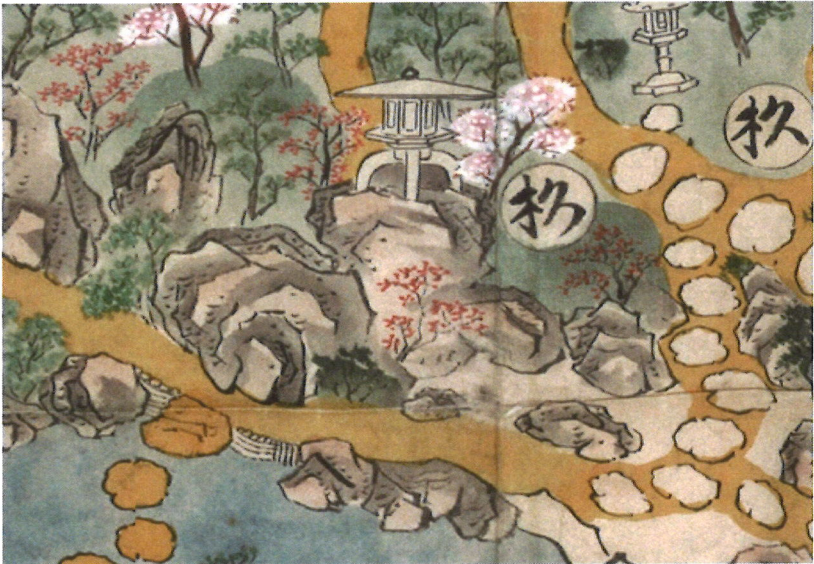
図 2-7 雪見燈籠－1『御城御庭絵図』部分  
(名古屋市蓬左文庫所蔵)

『御城御庭絵図』と『尾二ノ丸御庭之図』を比較し、雪見燈籠－1の検証結果を下表にまとめると、概ね同様の形で設置箇所も同様な描き方をされている。  
また、絵図に描かれている他の雪見燈籠と比較すると、脚の本数や構造まで詳細に描き分けられていることがわかる。

| 事項 | 部位 | 御城御庭絵図 | 尾二ノ丸御庭之図 |
|---|---|---|---|
| 雪見燈籠-1 | 宝珠 | 球状で先端部は尖った表現 | 同左 |
| | 笠 | 平面形状、断面形状とも曲線で描かれている | 平面形状は不明、断面形状は直線で描かれている |
| | 火袋 | 正面から3面見え火口が縦長の長方形の表現 | 同左 |
| | 中台 | 正面から3辺が見える表現 | 不明 |
| | 脚 | 正面から3本見え、脚先は笠の軒内の表現 | 同左 |

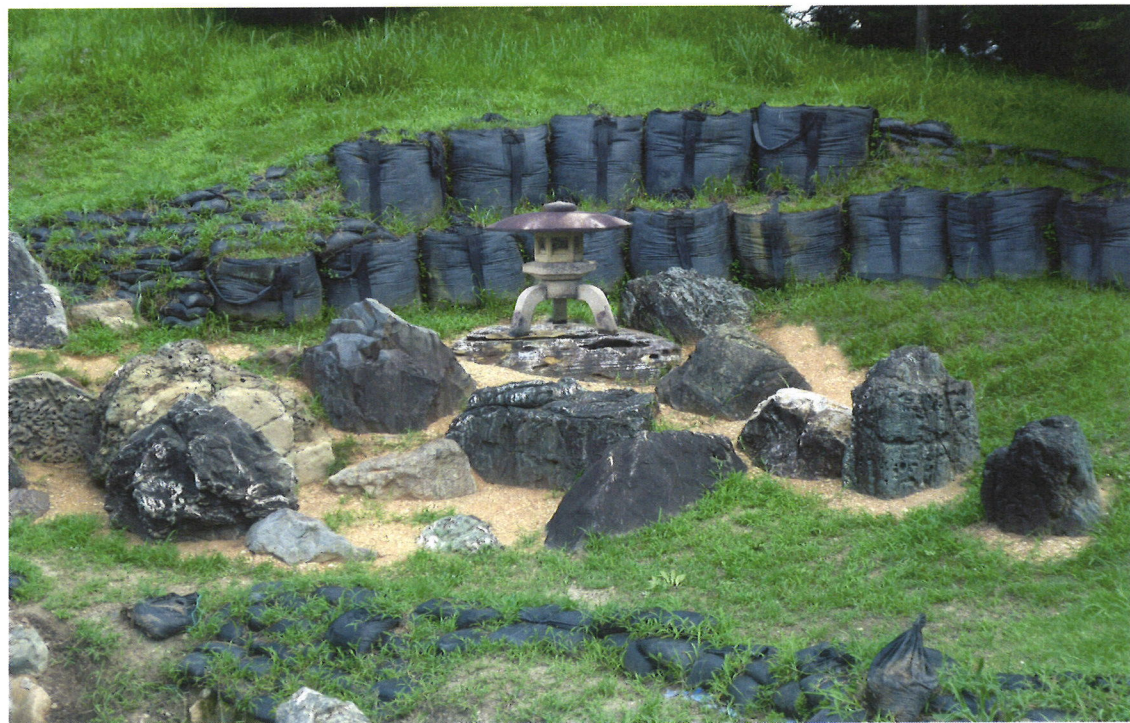
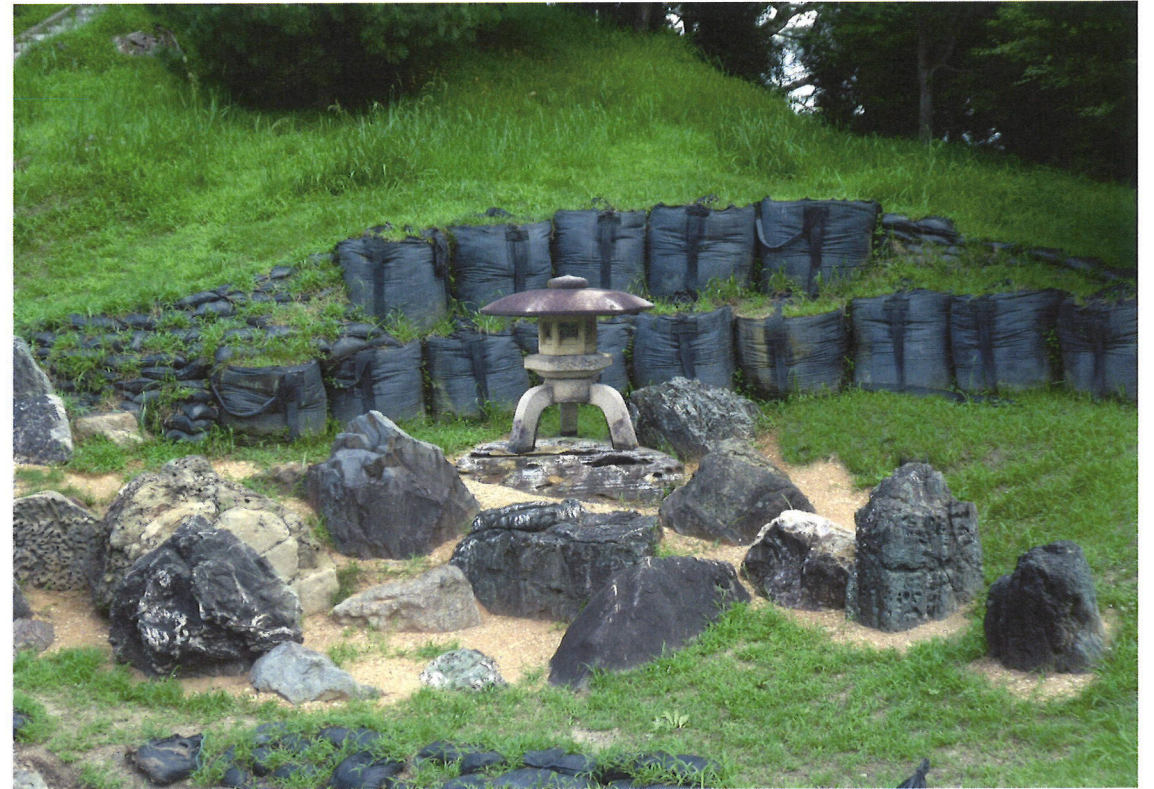
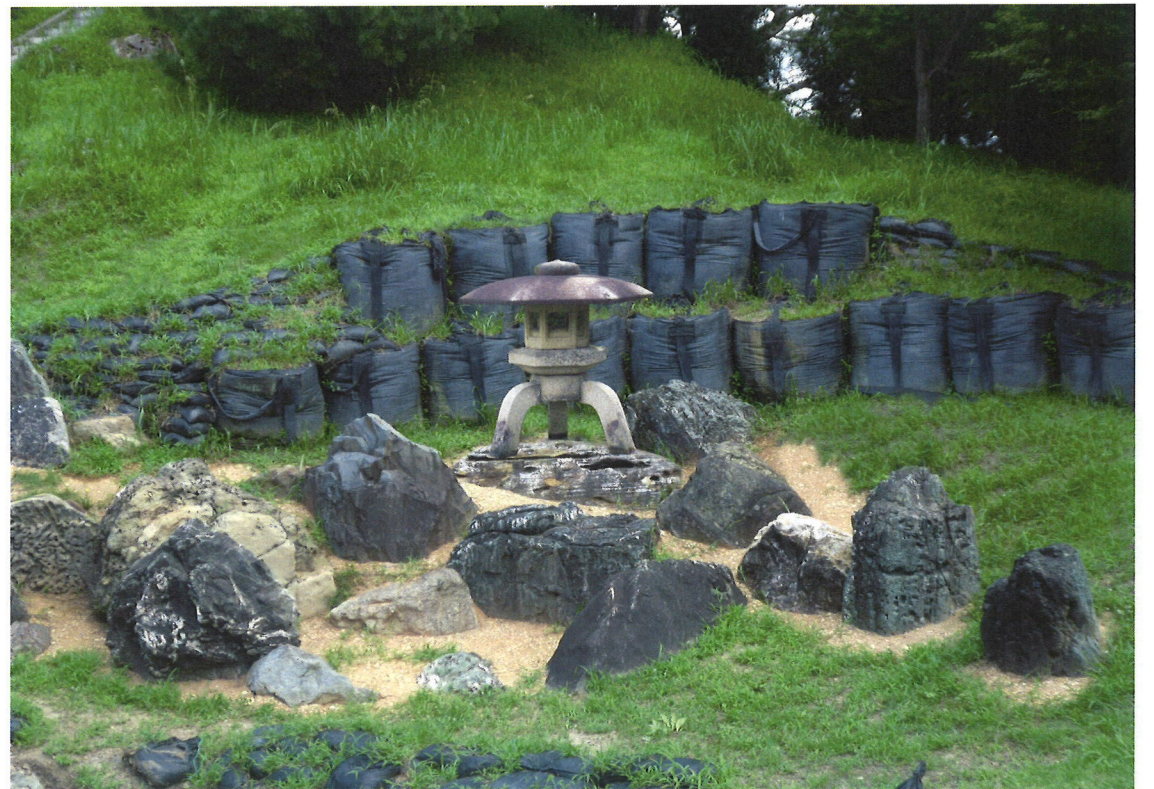
- 雪見燈籠 -1 は、製作品を設置する。
- 設置予定場所の石組は、令和 5 年度に施工済である。(図 2-12 ⑬)
- No. 16: W205cm × D125cm × H70cm
- 兼六園の雪見燈籠 (W1870 × H1870) の写真を拡大し、W1200 × H1200、W1500 × H1500、W1800 × H1800 のパネルを作成し、現地に設置した (写真 2-7 ～ 2-9)。
- 設置箇所の石組に脚が 2 本架かる W1500 × H1500 程度で構造を検討する。

写真 2-7 雪見燈籠 -1 実寸パネル (W1200 × H1200) 配置状況

写真 2-8 雪見燈籠 -1 実寸パネル (W1500 × H1500) 配置状況

写真 2-9 雪見燈籠 -1 実寸パネル (W1800 × H1800) 配置状況

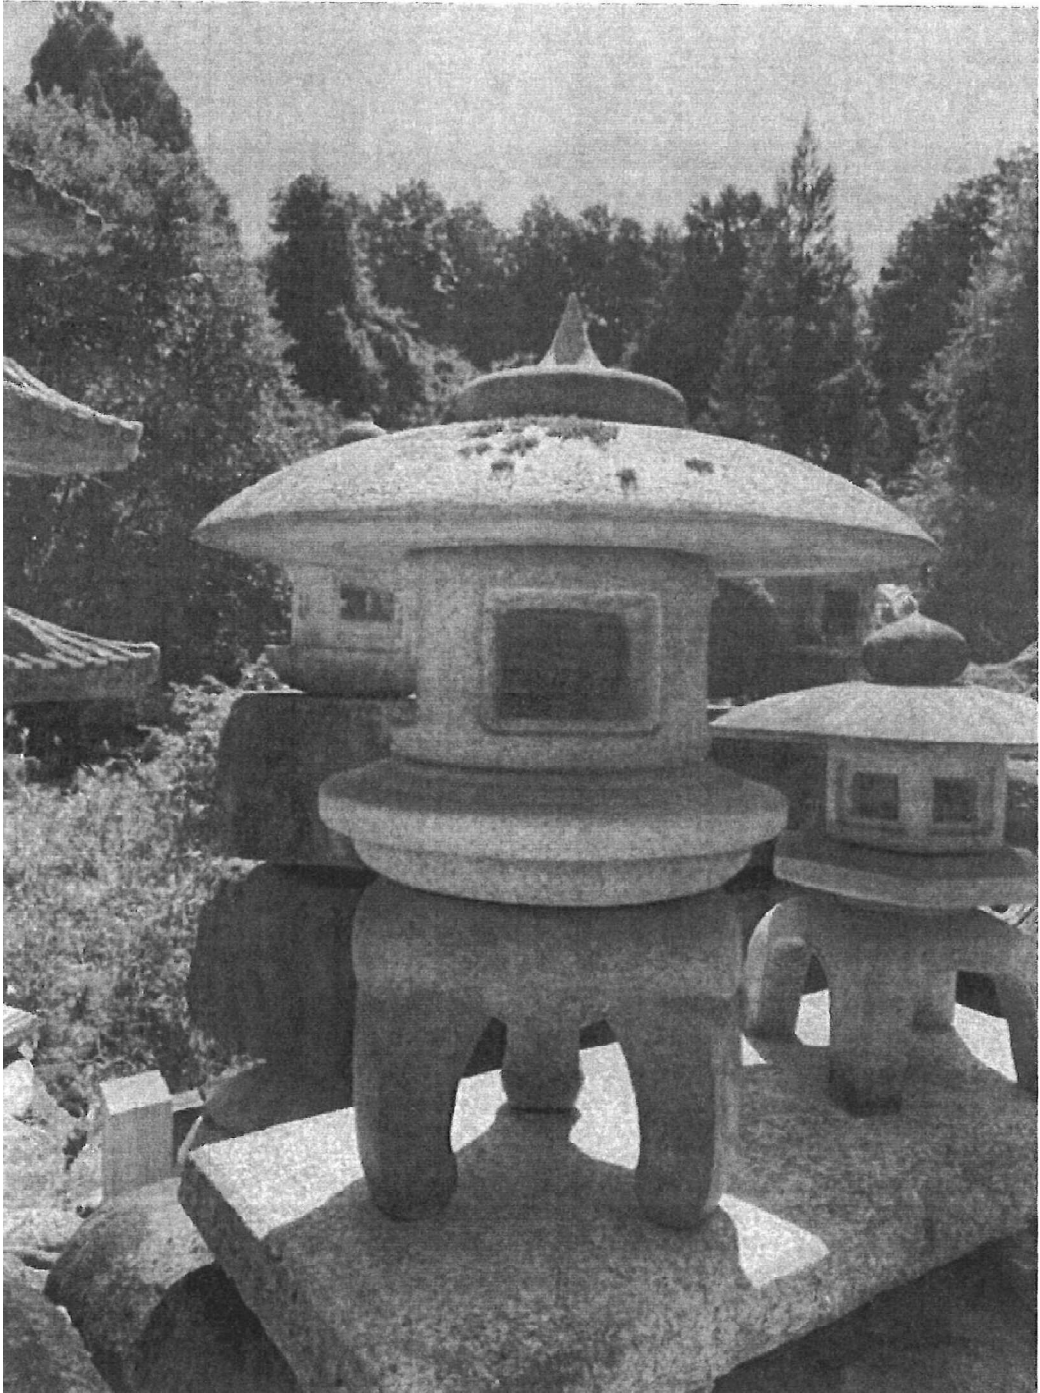
写真 2-11 雪見燈籠-2 古材事例 (笠：丸3尺 H=115cm)

- 雪見燈籠-2 は、古材を検討し、適切なものがなければ部分的に製作品と組み合わせる。
- 絵図より、雪見燈籠-2 の大きさは、雪見燈籠-1 よりも小さいこと、市場性とを考慮し高さ H=900mm、幅 W=900mm で構造検討する。
- 笠が円形で屋根の流れがやや大きく、軒反りがなく、火袋が丸みを帯びた円形で、中台が円形、脚が3本の名勝天赦園の雪見燈籠を参考とする。  
笠と脚とのバランスについては脚先が笠の軒と同様である名勝縮景園の雪見燈籠を参考として構造を検討する。

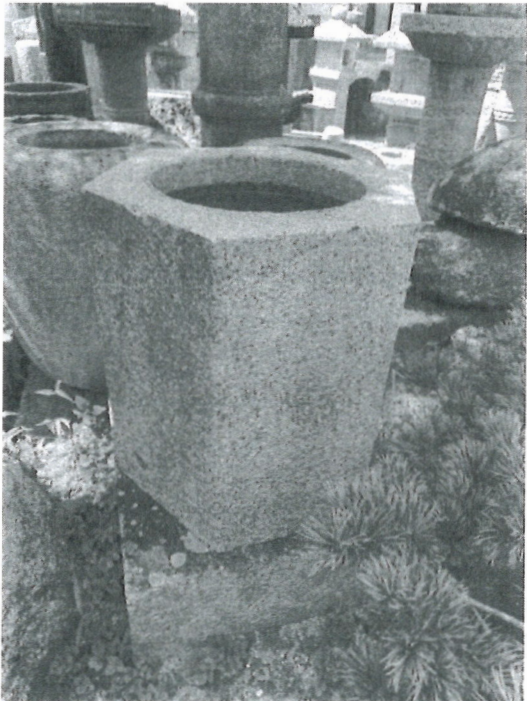
写真 2-12 立ち手水鉢 古材事例  
(六角1尺6寸 H=1尺8寸5分)

- 立ち手水鉢は大名庭園及び名勝庭園の類例を抽出することが困難で、また、流通が少ないことから、古材を検討し、適切なものがなければ、製作品とする。
- 絵図より、立ち手水鉢の高さは、雪見燈籠-2と同程度のH=1200mmとし、1辺200mmの六角型とする。

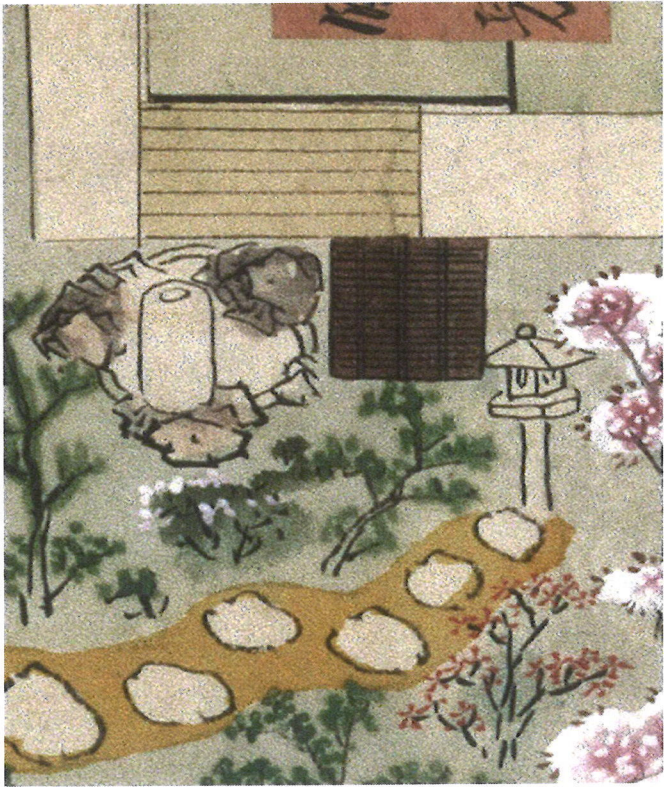
図 2-23 四角型燈籠『御城御庭絵図』部分  
(名古屋市蓬左文庫所蔵)

| 事項 | 部位 | 御城御庭絵図 | 尾二ノ丸御庭之図 |
|---|---|---|---|
| | 竿 | 節は描かれていない。 | 同左 |
| | 基礎・基壇 | 基礎と基壇は描かれておらず、活け込みの表現と考えられる。 | 同左 |

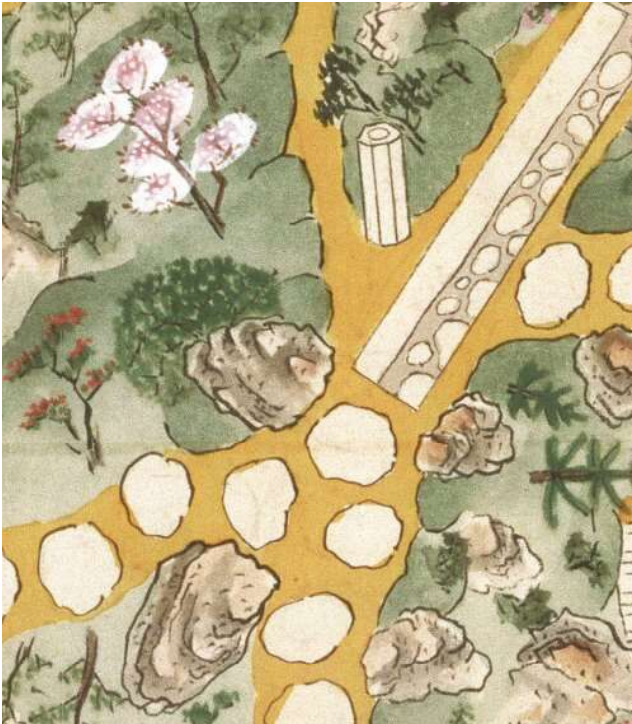
図 2-28 園路分岐箇所の立ち手水鉢  
『御城御庭絵図』（栄螺山）部分  
（名古屋市蓬左文庫所蔵）

| 事項 | 部位 | 御城御庭絵図 | 尾二ノ丸御庭之図 |
|---|---|---|---|
| | 設置箇所 | 地際は線が描かれておらず、活け込みの表現と考えられる。園路の分岐部に配置された表現 | 同左 |

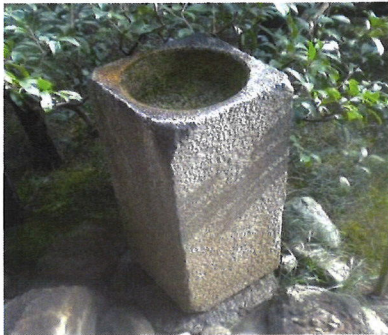
| 標柱 | 形状 | 四角柱<br>天端四隅は角が落とされている | 四角柱<br>天端四隅は角が落とされていない | |
| | 側面 | 彫りなし | 丁石の左面と正面に彫りあり | |
| | 備考 | 片桐石州作(手水鉢3つは建物の付属物指定) | W240×D240×H300 | |

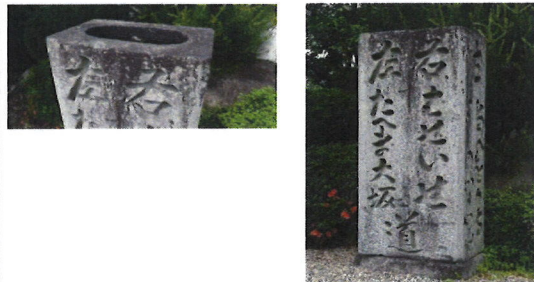
| 標柱 | 形状 | 四角柱<br>天端四隅は角が落とされている | 四角柱<br>天端四隅は角が落とされていない | |
| | 側面 | 彫りあり | 彫りあり | |
| | 備考 | | 寸法: [本体] W615×D395×H1370<br>[頭頂部水鉢] W430×D220 | |

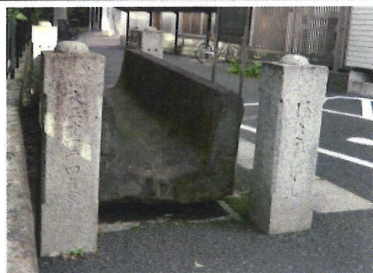
| 標柱 | 形状 | 四角柱<br>天端四隅は角が落とされている | 四角柱<br>天端四隅は角が落とされていない | |
| | 側面 | 銘の彫りあり | 彫りあり | |

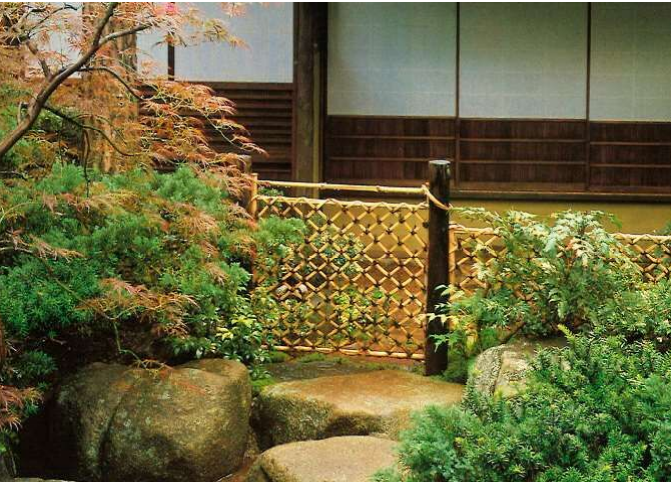
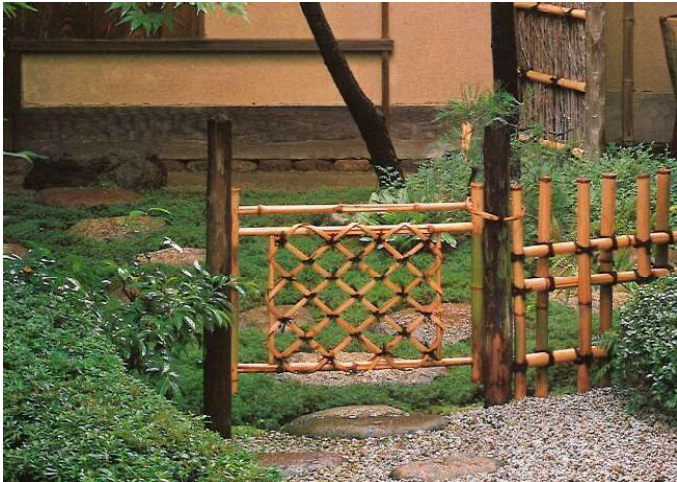
写真 2-16 戸面が飛石と飛石の間に位置する例  
(獨楽庵)

写真 2-17 戸面が飛石上に位置する例  
(小堀家成趣庵)

- 意匠については、戸面と支柱が描かれている『御城御庭絵図』を参考とし、支柱位置については、併せて『尾二ノ丸御庭之図』も参考とし、検討する。
- 絵図より、戸は両開きと想定され、飛石が打たれていることから支柱間は人一人が歩ける90cm以上であると想定される。また、戸に手をかける動作性より高さは70cm以上と想定される。
- 材料について根拠がないため、柱は、耐久性と調達の可能性を考慮し、檜または栗材の使用を検討する。
- 絵図より、戸面位置は飛石と飛石の間に配置する。（参考：写真2-15、16）

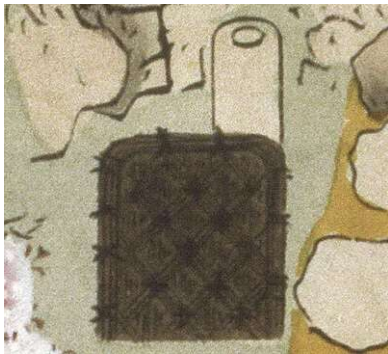
(左 90 度回転)  
図 2-55 袖垣 (風信)

余芳南側の袖垣について、古写真では認められない。
