特別史跡名古屋城跡全体整備検討会議 建造物部会(第 31 回)

(1) 余芳実施設計の中間報告について

1. 南面の軒の出の検討

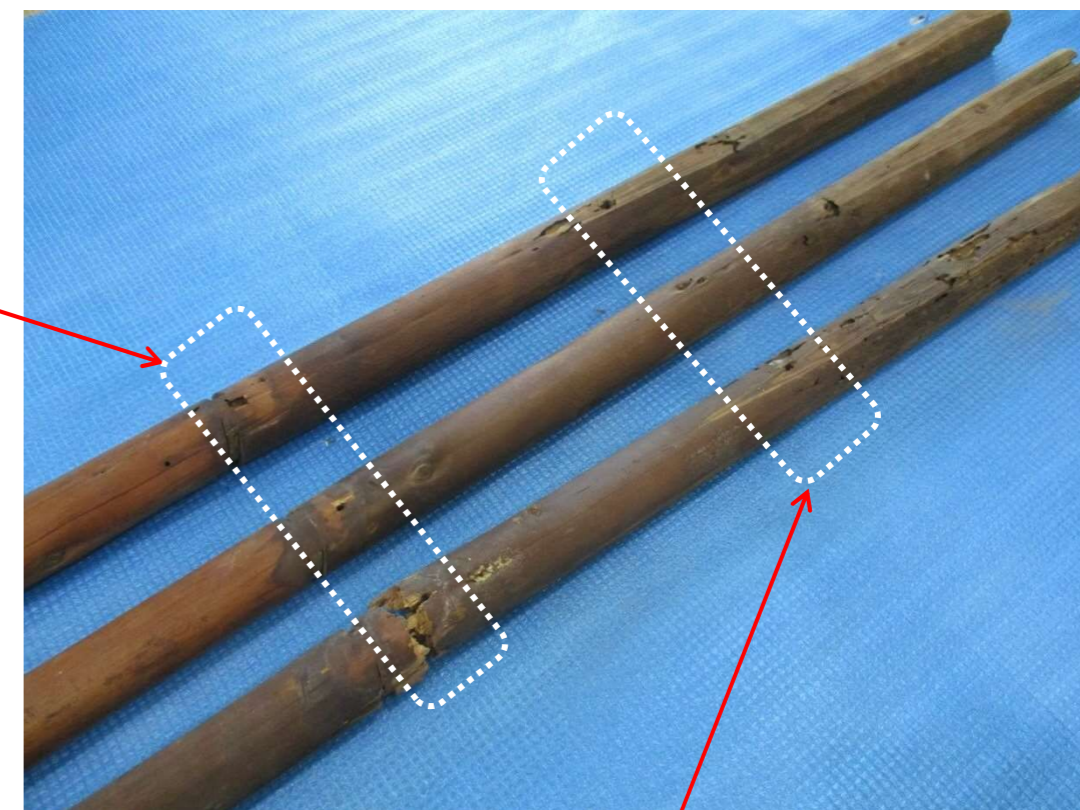
現存垂木 (当初材) の先端 (切断されていると考えられる)

現状の軒桁位置 (付書院軒桁)

当初垂木 (裏側を見る)
下記伏図の南側垂木 3 本
大矢家時代は付書院の部分に転用されていた。

釘穴痕 A
軒桁と思われる圧痕 (楕円形の空目) も見られる。

軒の出については、透視図法によって凡そ推定することができる。
南側の当初垂木に残る小舞の釘穴痕から、軒の出の寸法は高精度で導き出せる。
(垂木掛の取付き部分は、仕口にぴったりと納まるため、切断されていないことが分かる)
当初の現状の長さでは、小舞の割付が上手くできないため、先端が切断されたと考えられる。
下屋はこけら葺きであり、軒先に水が廻り腐食していたと推定することができる。
下屋の軒桁から、垂木の出は、四周ともに 2 尺内外となる。

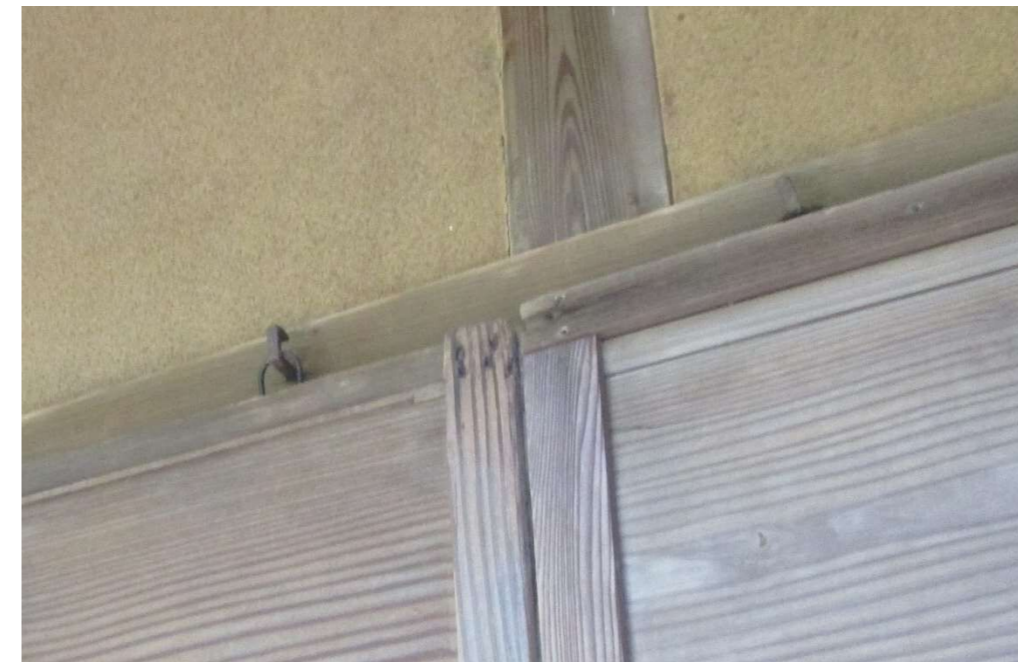
修学院離宮 隣雲亭の中敷居窓の掛雨戸の二重折釘

上の2枚の写真は同じ建物の折釘の写真である。

折釘の見付は、同じように見えるが、軒桁に打たれた折釘は上の二重折釘に比較して、見込（釘の厚み）が細いように見える。

軒桁に打たれた折釘は、等間隔に打たれており、掛雨戸ではなく、簾を掛けるための釘と考えられる。

ただし、軒桁が手の届く位置にないため、簾を直接かけることは難しいため、右のような簾を掛けるための横木を吊り下げるための折釘と考えられる。

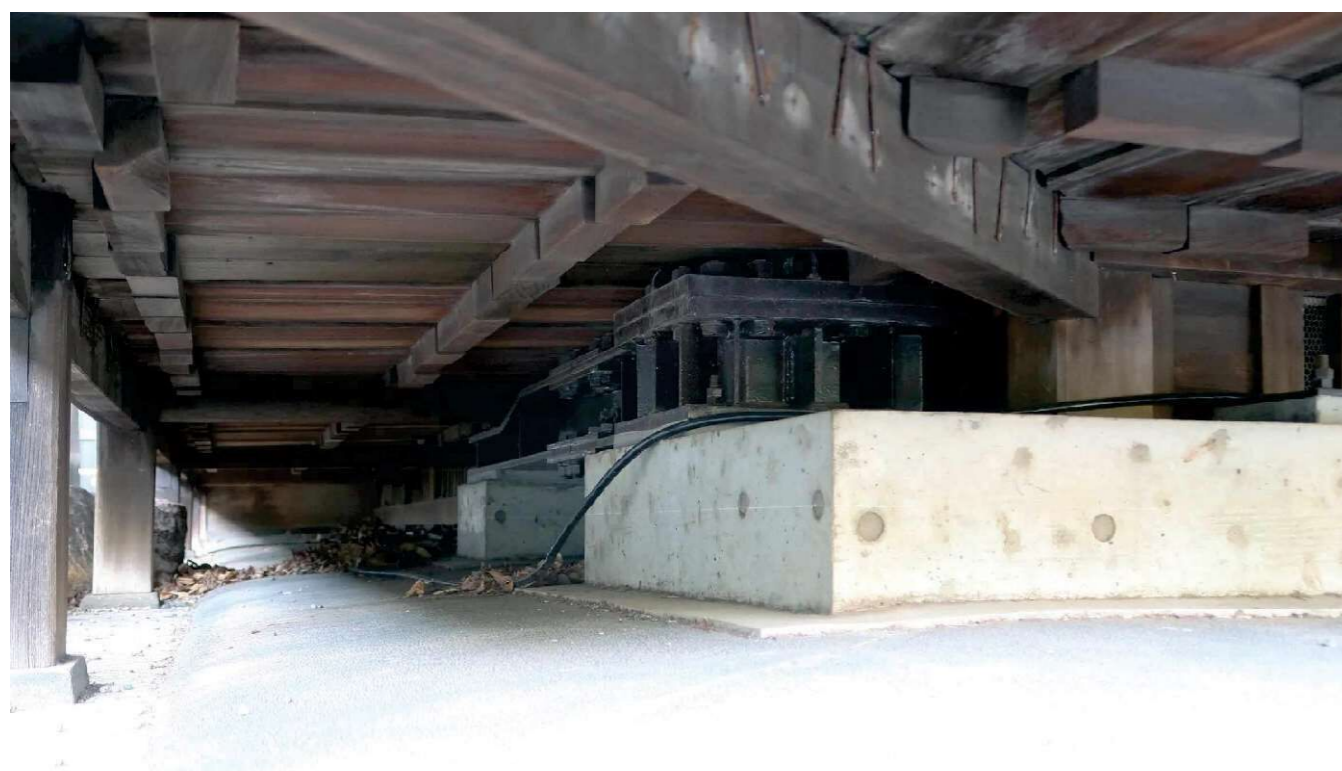
鉄骨補強の基礎部分を見る。

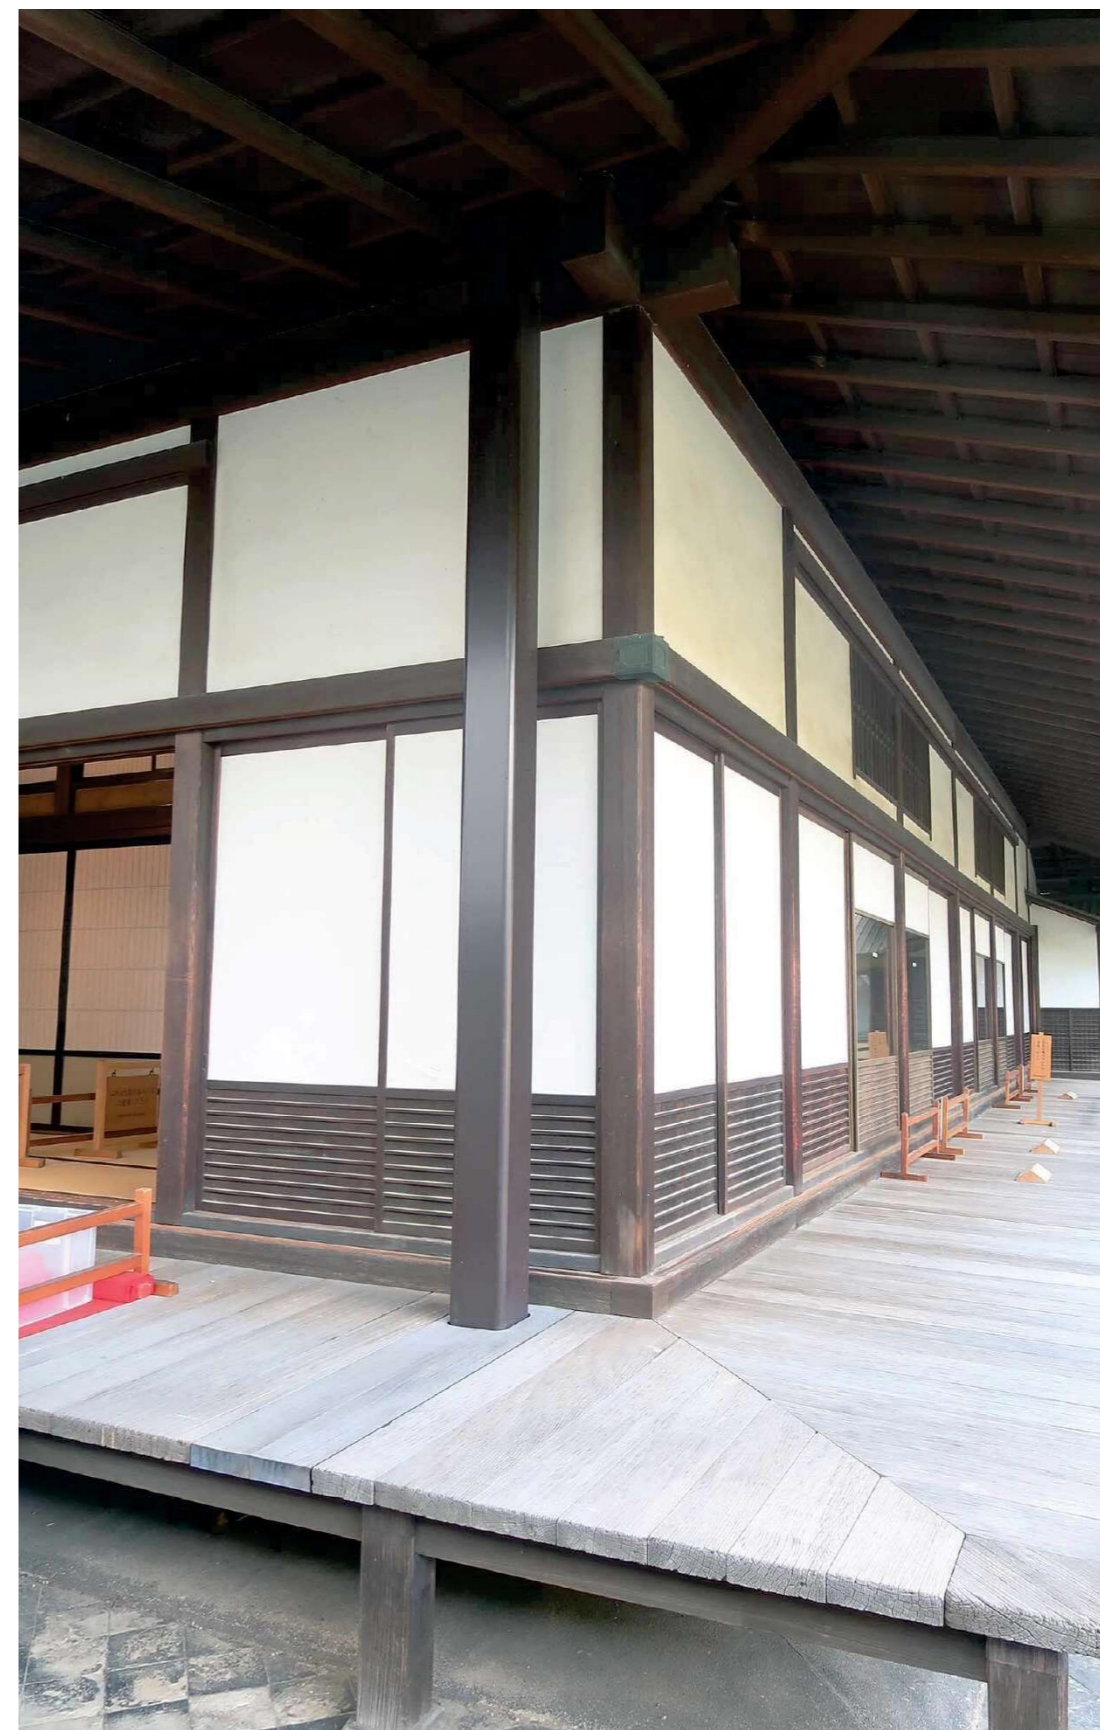
濡縁部分で目立たない色調で鉄骨補強がされている。
