第4章 復元の根拠資料

(1) 復元根拠資料の採用方針

【復元原案・復元計画案の検討プロセス】

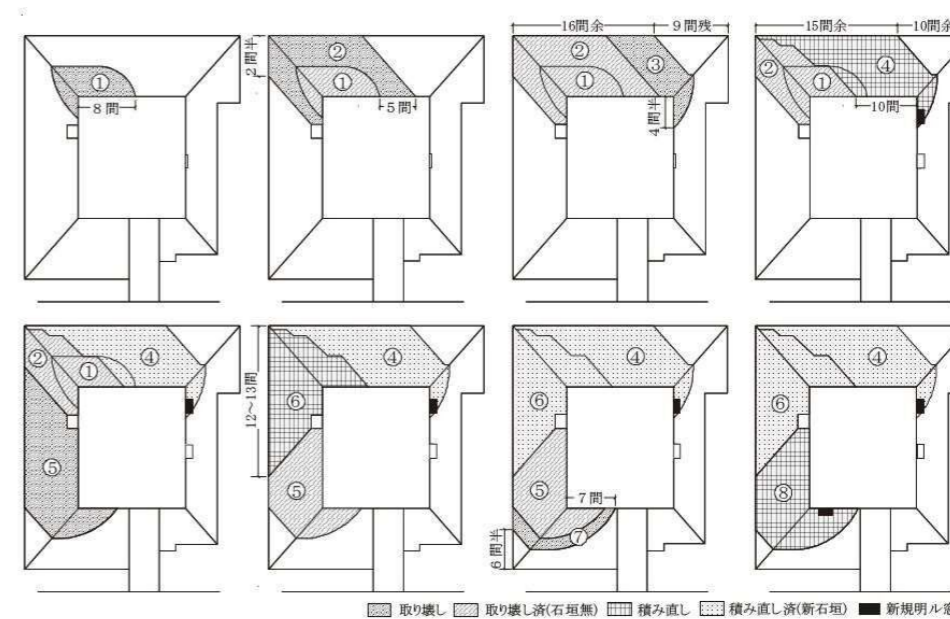
図-4.2.1 天守台解体修理工事工程説明図

（麓和善・加藤由香「名古屋城大天守宝暦大修理における石垣工事について」（『日本建築学会計画系論文集 第74巻 第645号』pp.2512 2009年11月）より引用。各図上方向が北）

以上より、築城後約150年たった宝暦年間の大修理で天守台は一部姿を変えているが、その際の積み直し工事の様子をまとめた文献や絵図が遺されており、麓和善・加藤由香がこれらを詳細に分析し「名古屋城大天守宝暦大修理における石垣工事について」の中で、具合的な工程、工法、内容を明らかにしている。

これにより、天守台の北面、西面の大部分が積み替えられたことがわかる。また、具体的な工法の分析から、天守台表面に現れる間詰石がほとんどなくなり、築城時の遺構の積み方とは異なっていることが明らかにされている。加えて東面の一部、南面の一部も積みかえられ、東面、南面に1カ所ずつ明り取り窓が新規に設けられている。

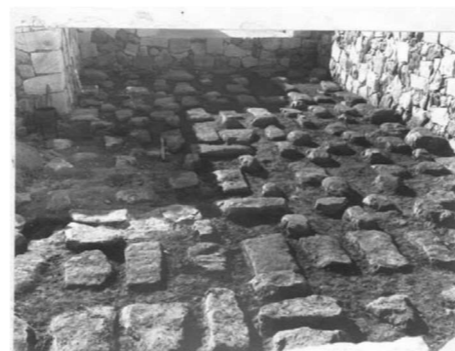
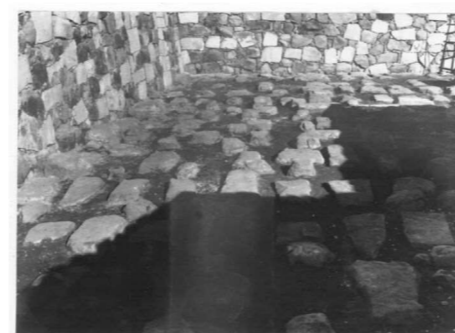
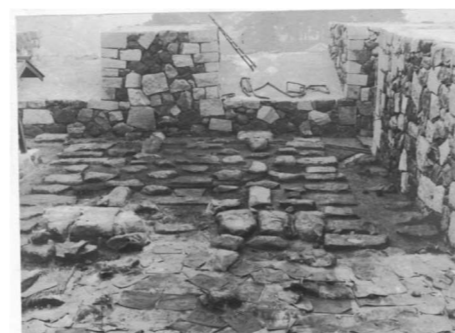
南面明取り方向を望む

北西隅方向を望む

東面明取り方向を望む

昭和31年穴蔵石垣積替工事終了時点で再整備された礎石  
 (出典：名古屋城天守閣跡石垣積換工事写真帖 名古屋城総合事務所蔵)

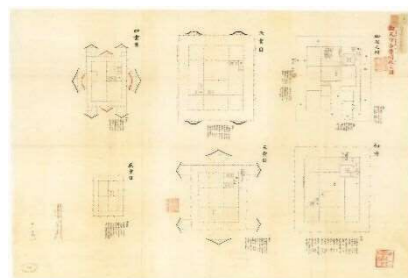
「御天守各層間取之図」

部分拡大①：部材寸法

部分拡大②：建具種別

部分拡大③：通し柱朱丸印

- ・間取り、柱間：離宮期の大正8年に作図された実測図及び昭和実測図との比較で宝暦の大改修から焼失前まで改変がされていないことを確認できる。
- ・部材寸法：御天守各層間取之図では、各階に注釈として柱寸法、長押成、六葉の寸法、窓高さ、腰壁高さ、鴨居内法高さ、鴨居厚、敷居厚が記述されており、昭和実測図との比較から焼失前までに改変がされていないことを確認できる
- ・建具：御天守各層間取之図では柱間に設えられた建具について「窓」「戸」「ハメ」と種別が記されており、古写真との比較、昭和実測図で記された敷居溝の断面寸法から、残された資料からは確認できなかった建具の仕様を確認できる。
- ・主架構：御天守各層間取之図では、解体修理を行ったからこそわかる情報として、朱丸印で記された一階、二階で通し柱がある。しかし、外周部の柱について、一階と二階で食い違いがあり、昭和実測図では通し柱か管柱かの判断ができない。既往の研究においても、一階、二階の外周部の柱について平面的に同じ位置に柱があるか否かに言及したものはあるが、通し柱か管柱かに言及したものはない。  
今回、古写真を詳細に分析し、入側柱と繫梁の取合部に見られる短冊金物と、この古絵図の朱丸印と関連があるのではないかと仮説を立て、改めて古写真、昭和実測図、古絵図で短冊金物の有無と外部跳出し部材の長さに規則性を見出し、古絵図で朱丸印を記された柱が通し柱であることがわかった。他の柱での古写真、昭和実測図による分析と合わせ、全体主架構の中での通し柱、管柱の配置を特定できる。(分析の詳細は別章)
