特別史跡名古屋城跡全体整備検討会議 天守閣部会(第13回)

名古屋城天守閣整備事業

特別史跡名古屋城跡全体整備検討会議 [第13回 天守閣部会]

「復元天守の寸法の分析について」

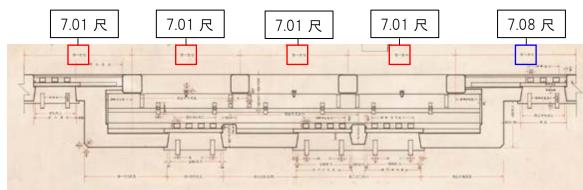
「昭和実測図 名古屋城天守二層東側千鳥破風縦断面詳細図」を加工

- ・昭和実測図では長押や敷居など、計画時の寸法としては統一していた(計画寸法)と思われる部材について も、実測時そのままのバラバラの寸法が記載されている。
- ・一方で、昭和実測図でバラつきがほとんどない寸法があり、それは野帳から実測図面を作成する過程で、 作図者が寸法を整理している寸法と思われる。
- ・士台に接する柱の足元は経年変化後も、大きな誤差は発生していないものと考える。
- ・大天守身舎の柱間寸法は1ヵ所7.08尺と記述ある以外は、すべて7.01尺と整理して記載されている。
- ・よって、今回は昭和実測図の柱寸法を用いて、創建時の尺を検討した。

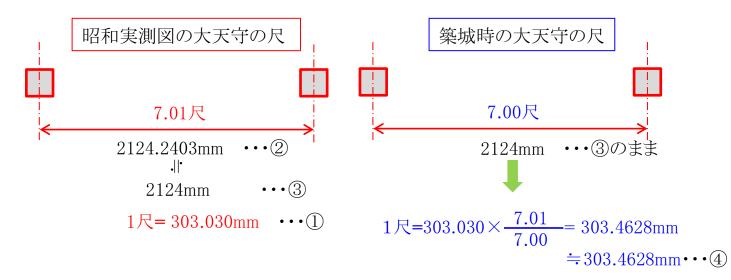
- (3)昭和実測図の大天守柱間寸法を用いた基準尺の検討
- ①昭和実測図の1尺も現代と同じ1尺=303.030mmであったと考えられる。
- ②昭和実測図の尺をそのままミリ換算したものを実施寸法とする。「平面図寸法をそのままミリ換算」
- ③基本的に、小数点第一位を四捨五入したものを実施ミリ寸法とする。
- ④創建時は7.0尺で計画していたと考えられるので、当時の大天守の基準尺は1尺=303.463mmであったと想定できる。

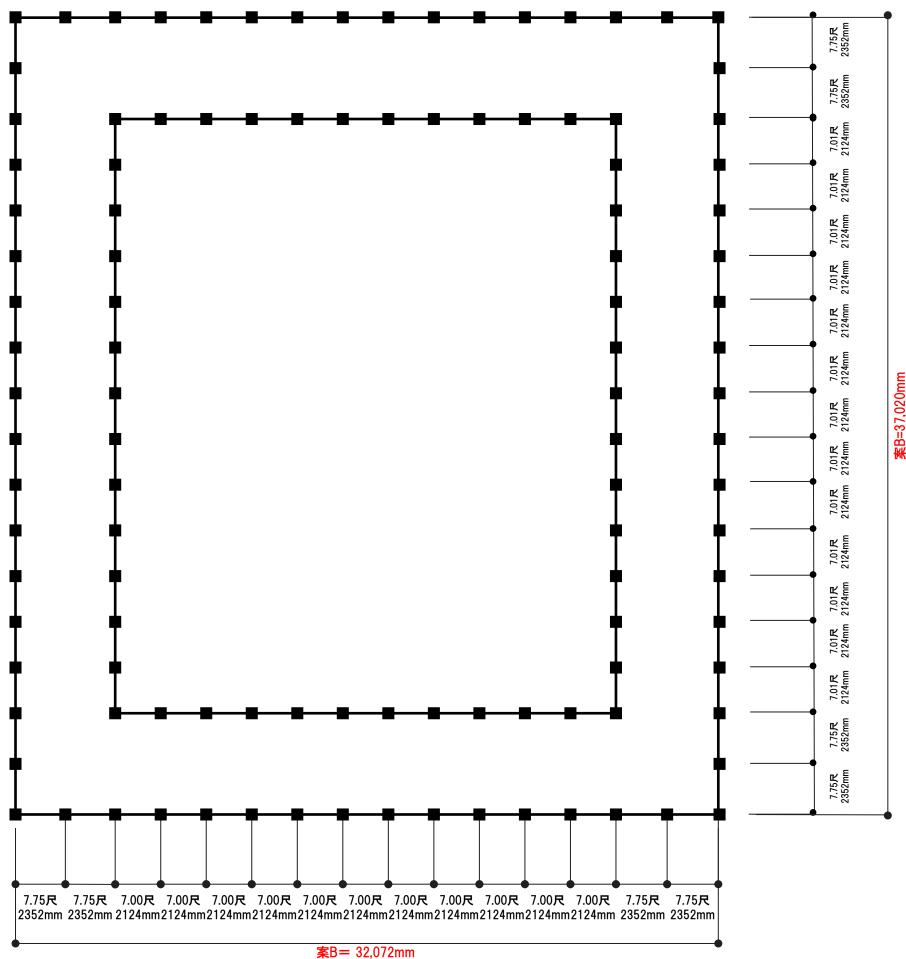
(6)創建時の基準尺とした大天守の柱間寸法

- ■復元図としてmmを記載する場合、大きく2つの考え方がある。 今回は下記のB案の考え方でまとめていく。
- ■A案とB案の違いの確認

- ・尺とミリ換算について1尺=303.463mmとしたとき、小数点の扱いの違い
- 案A 総間X尺に対し1尺=303.463mmを掛け、1間のmmに小数点をつけて 調整する。
- 案B 1間に1尺=303.463mmを掛け、総間X尺に対し1尺=303.463mmを掛けたmmを調整し、mmに小数点をつけない。
- ・大天守梁行方向で違いを確認すると、
- 案A 総間=(11×7.00+4×7.75)×303.463=32,774.00mm
- 案B 身舎1間=7.00×303.463=2124mm 入側1間=7.75×303.463=2352mm 総間=11×2124+4×2352=32,772mm

案A-案B=32,774-32,772=2 (2mmの違いは許容誤差と判断した。)

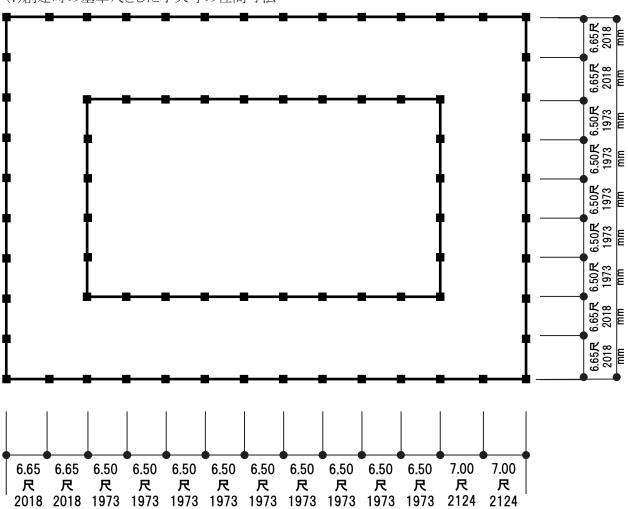
(7)創建時の基準尺とした小天守の柱間寸法

■復元図としてmmを記載する場合、大きく2つの考え方がある。 今回は下記のB案の考え方でまとめていく。

・尺とミリ換算について1尺=303.463mmとしたとき、小数点をどう扱うか。

案A 総間X尺に対し1尺=303.463mmを掛け、1間のmmに小数点をつけて 調整する。

案B 1間に1尺=303.463mmを掛け、総間X尺に対し1尺=303.463mmを掛けたmmを調整し、mmに小数点をつけない。

・小天守桁行方向で

案A 総間=(9×6.50+2×6.65+2×7.00)×303.463=26,037.125mm

案B 身舎1間=6.50×303.463=1973mm 西入側2間=2×6.65×303.463=4036mm 東入側2間=2×7.00×303.463=4248mm 総間=9×1973+4036+4248=26041mm

案B-案A=26,041-26,037=4mm (4mmの違いは許容誤差と判断した。)

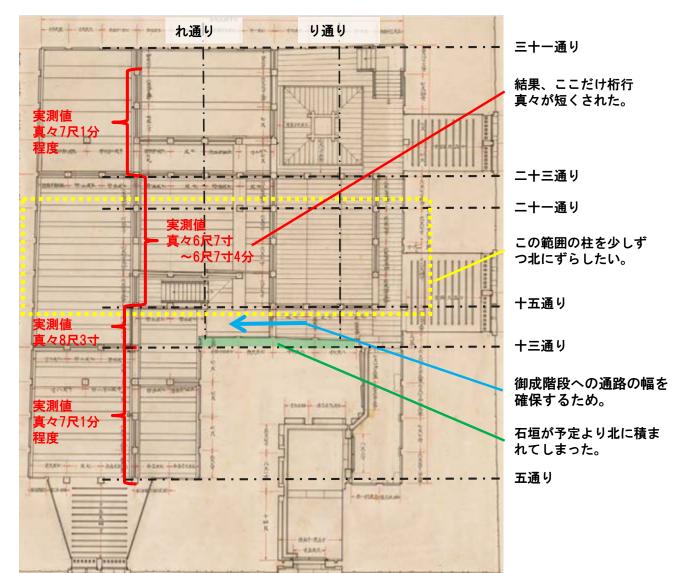
「昭和実測図 名古屋城天守地階平面図」を加工

- (2) 大天守地階の南北方向の柱間寸法について
- ① 大天守地階の昭和実測図では柱間寸法が7.01尺と記載されず、3分程度のバラつきのある柱間寸法が書 かれている箇所が多い。地階から一階の通し柱が存在することと、石垣に拘束されない外周より、内 側についても3分程度のバラつきがあることは計画上考えにくい。
- ② 一階への通し柱を含む五通り~十三通り、二十三通り~三十一通りでは桁行の柱間はほぼ7尺1分と見 做し得る。
- ③ しかし二十三通り~二十一通りでは桁行真々を6尺7寸4分、二十一通り~十五通りでは桁行真々を6尺 7寸としている。これは恐らく、り十三~れ十三の石垣が予定よりも北に積まれてしまったため、御成 階段への通路幅を確保するために二十二通り~十五通りの柱を少しずつ北へずらす必要が生じた結果 と思われる。
- ③ 二十三通りから十五通りにかけて桁行真々が短くなった分、西側では十五通り~十三通りの柱間真々 を8尺3寸として縮んだ分を吸収している。
 - 今回の復元では、十五通りから二十一通りの柱の列は一階とは異なる位置に設置する。

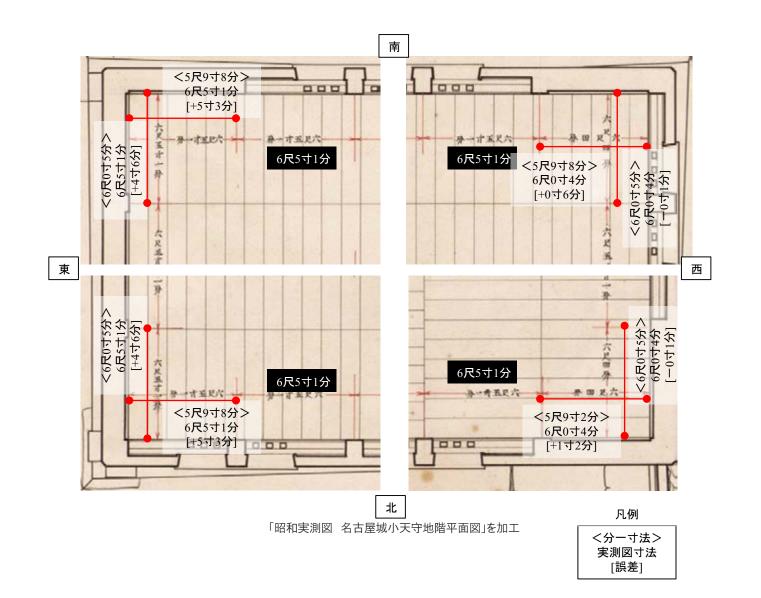
昭和実測図の各部位間の寸法を分一で測定した結果と、昭和実測図に書き込まれた部材間の寸法には部材間の寸法には下図に示したような相違がみられる。特に東面においては、相違が大きくなっている。

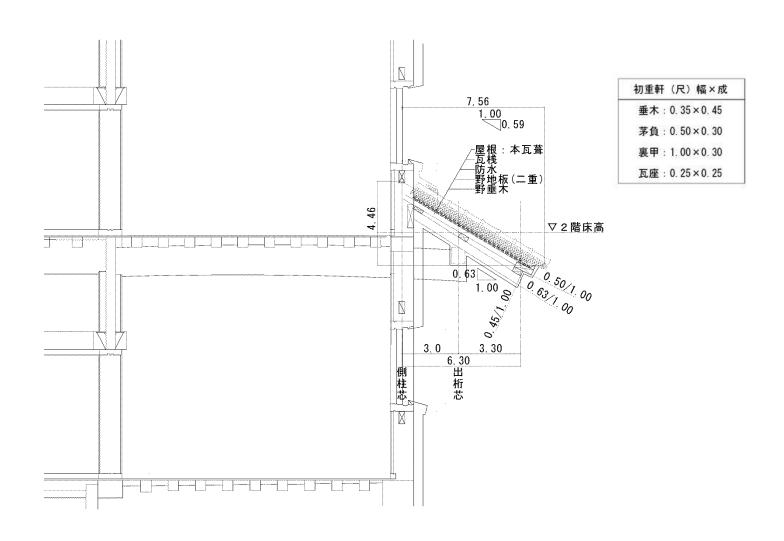
(1) -1 大天守初重矩計図 1:60

※原寸図確認により変更が生じる場合があります(反り・転び等)。 特記なき寸法の単位は尺、備者欄の参照図面は「昭和実測図」、写真は「ガラス乾板写真」を示す。

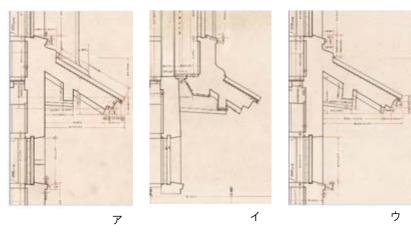
・昭和実測図、以下3枚の断面図を基本とした。

ア、「昭和実測図 名古屋城天守地階及初層東側矩計詳細図」を加工 イ、「昭和実測図 名古屋城天守二層東側千鳥破風縦断面詳細図」を加工 ウ、「昭和実測図 名古屋城天守二層北側中央千鳥破風縦断面詳細図」を加工

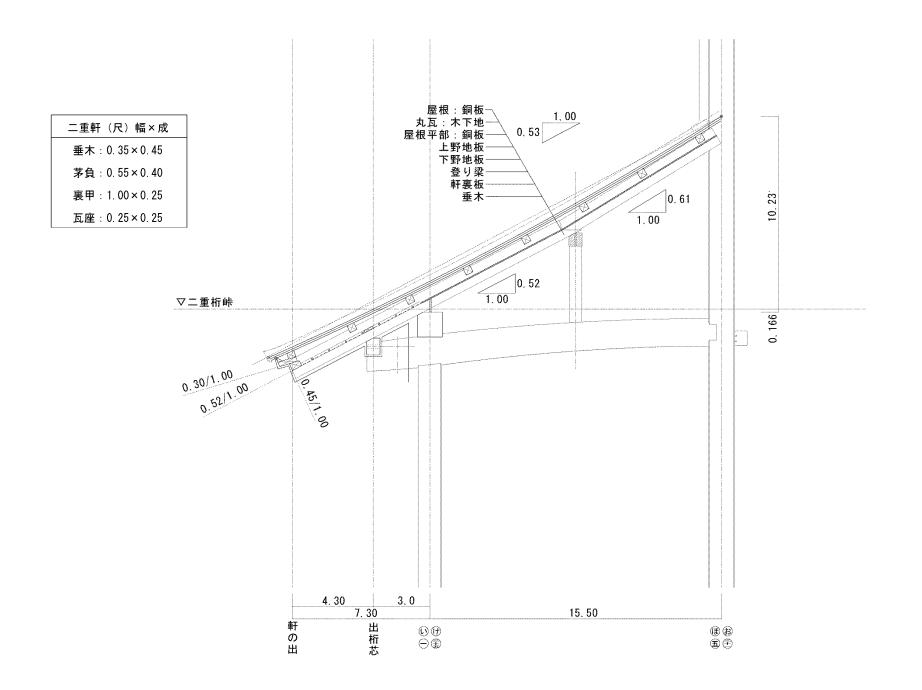
(2) -1 大天守二重矩計図 1:60

※原寸図確認により変更が生じる場合があります(反り・転び等)。 特記なき寸法の単位は尺、備考欄の参照図面は「昭和実測図」、写真は「ガラス乾板写真」を示す。

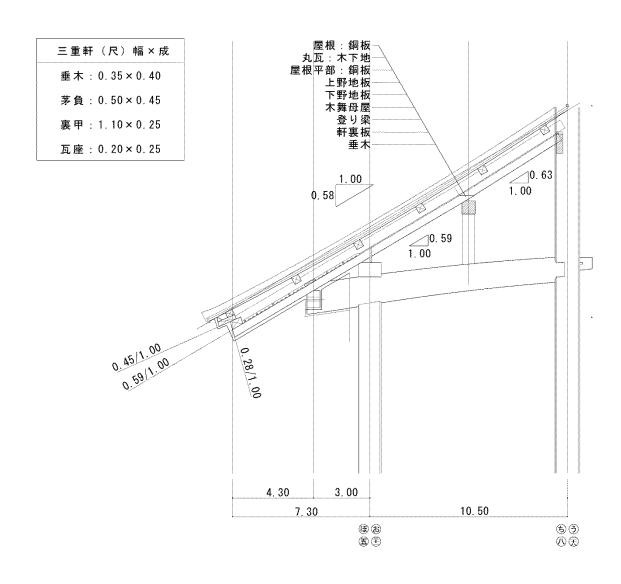
(3) -1 大天守三重矩計図 1:60

※原寸図確認により変更が生じる場合があります(反り・転び等)。 特記なき寸法の単位は尺、備考欄の参照図面は「昭和実測図」、写真は「ガラス乾板写真」を示す。

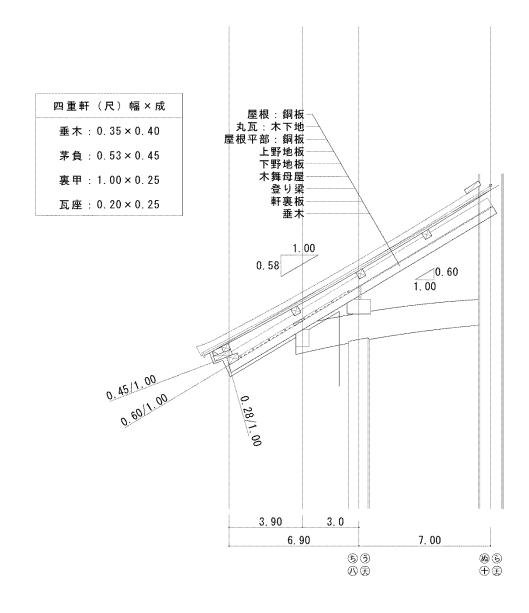
(4) -1 大天守四重矩計図 1:60

※原寸図確認により変更が生じる場合があります(反り・転び等)。 特記なき寸法の単位は尺、備考欄の参照図面は「昭和実測図」、写真は「ガラス乾板写真」を示す。

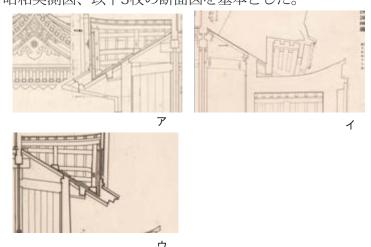
・昭和実測図、以下3枚の断面図を基本とした。

ア、「昭和実測図 名古屋城天守四層及五層東側矩計詳細図」を加工イ、「昭和実測図 名古屋城天守四層南側千鳥破風姿及断面詳細図」を加工ウ、「昭和実測図 名古屋城天守縦断面図」を加工

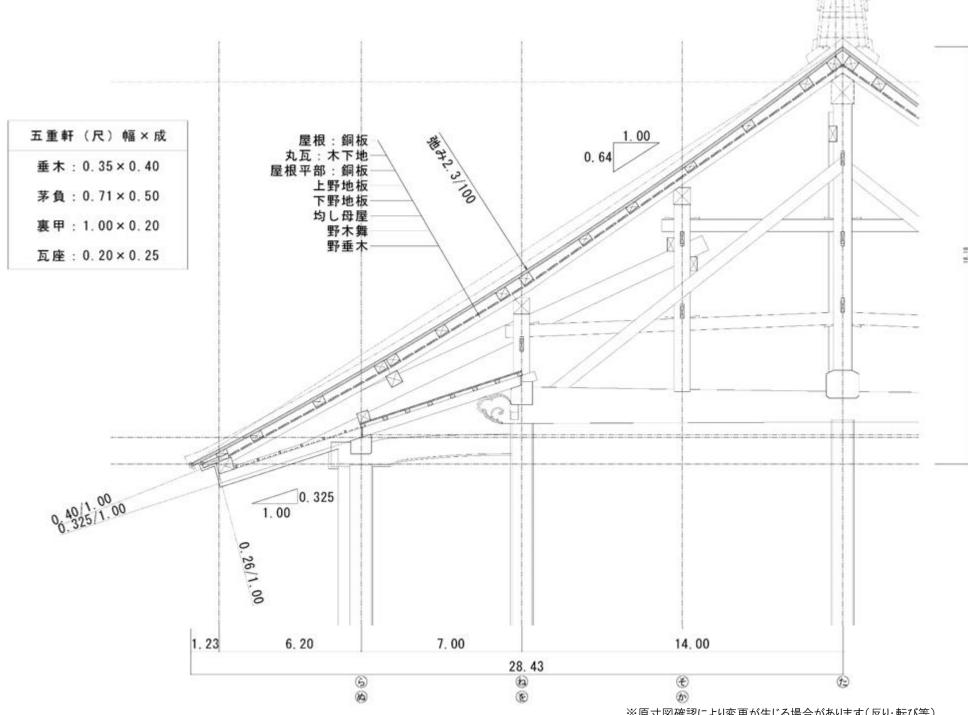
(5) -1 大天守五重矩計図 1:60

※原寸図確認により変更が生じる場合があります(反り・転び等)。 特記なき寸法の単位は尺、備者欄の参照図面は「昭和実測図」、写真は「ガラス乾板写真」を示す。

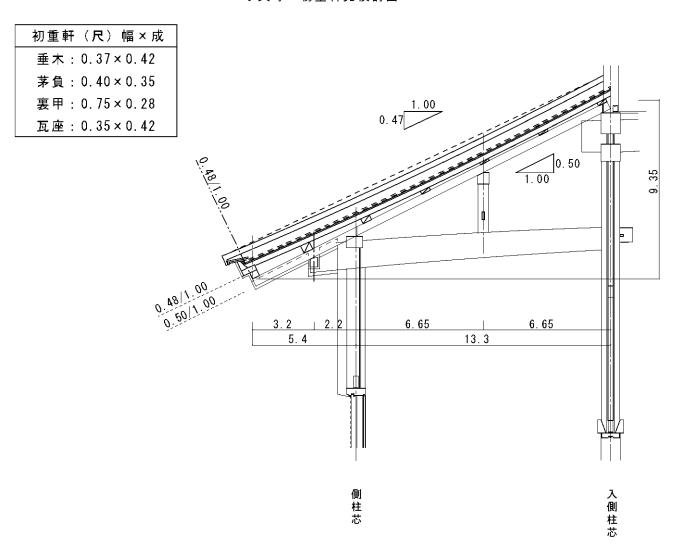
(6) -1 小天守初重矩計図 1:60

小天守 初重軒先検討図

※原寸図確認により変更が生じる場合があります(反り・転び等)。 特記なき寸法の単位は尺、備考欄の参照図面は「昭和実測図」、写真は「ガラス乾板写真」を示す。

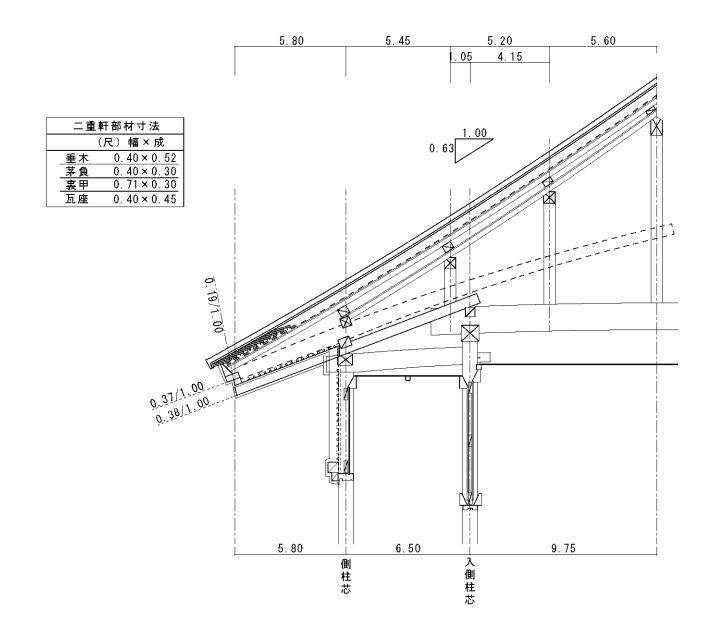
(7) -1 小天守二重矩計図 1:60

※原寸図確認により変更が生じる場合があります(反り・転び等)。 特記なき寸法の単位は尺、備考欄の参照図面は「昭和実測図」、写真は「ガラス乾板写真」を示す。

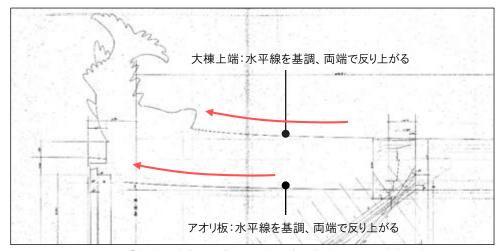
「名古屋城建設工事 五層南北妻千鳥破風寸法図(1)」を加工

焼失前の棟のラインではなく、新たに軒反りのある形状としている。焼失前の様な納まりではなく、一般的な反り屋根の手法を倣ったものである。

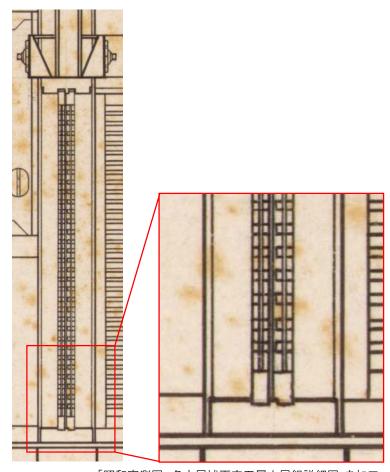
「昭和実測図 名古屋城天守五層小屋組詳細図」を加工

昭和実測図(「四層及五層東側矩計詳細図」、「四層西側唐破風断面詳細図」、「五層南妻破風姿及断面詳細図」、「四層表階段断面詳細図」、「五層小屋組詳細図」)では、引違となる二枚の舞良戸のうち、外側の一枚は敷鴨居の戸溝にドブで納まり、外側の一枚は敷居の畦に框が乗る様に描かれている。

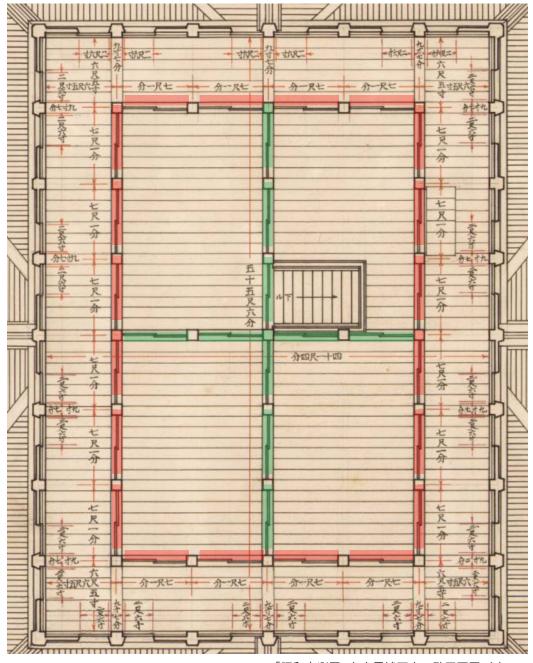
「昭和実測図 名古屋城天守五階平面図」を加工

5階の4室の間に間仕切りがあったことは昭和実測図平面図に建具が描かれていること、古写真に写る鴨居 に溝があることから分かる。建具の種類は『金城温古録』「五重」の項では「御間内境、御襖無く、常に御 四間透通しにて」と記されており「襖」が過去にあり、幕末の時点では部屋境の建具は失われ、開放になっ っていたと分かる。画題などの記載がないので、無地の襖であったと考えられる。

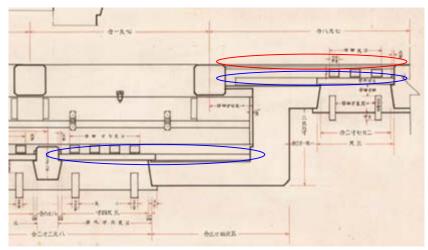
青丸が土戸の溝。赤色が障子・網戸の溝 「昭和実測図 名古屋城天守地階及初層東側矩計詳細図・ 名古屋城天守二層東側千鳥破風縦断面詳細図」を加工

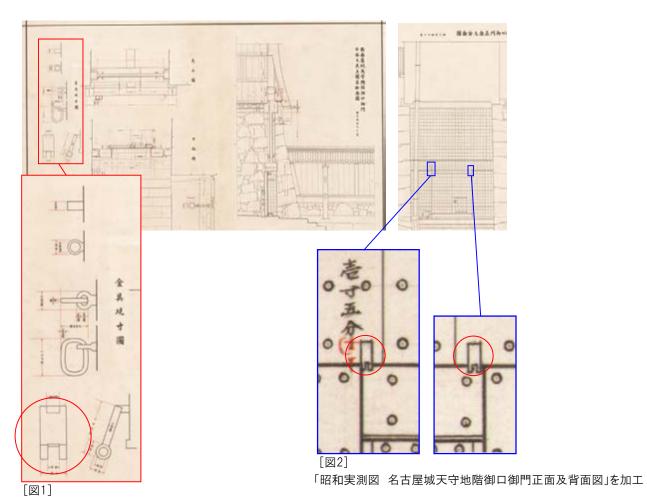
「昭和実測図 名古屋城天守地階御口御門平面及見上図並断面図」を加工

この突き上げ戸は昭和の時点では失われていた。

しかし86「地階御口御門平面及見上図並断面図」、87「地階御口御門正面及背面図」には、この突き上げ戸の蝶番らしき金具が描かれている。

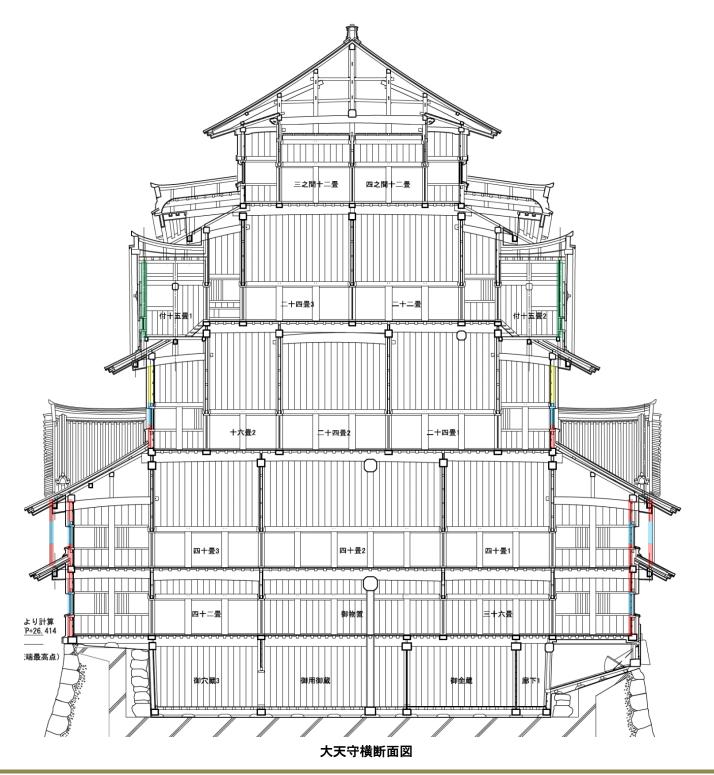
厚板の設置範囲画面で示した資料はない。史料の記述から下記の範囲に設置されていたと考える。

- ① 一~二階は窓の上下(垂れ壁、腰壁)に中込厚板、三、四階は腰壁部(窓の下)のみ中込厚板。
- ② 大天守五階は中込厚板・窓脇の厚板ともになし。
- ③ 一~四階の窓の脇に厚板中込厚板とは別の仕様の仕上材を兼ねた厚板
- ④ 破風室には全面入る。
- ⑤ 全方位に厚板、中込厚板が入る。

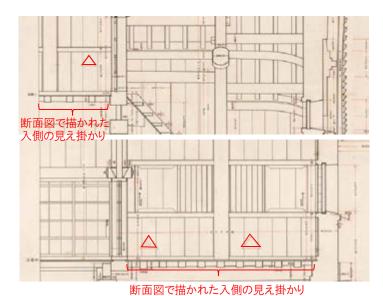
「昭和実測図 名古屋城天守二層北側中央千鳥破風縦断面詳細図」を加工

断面図で描かれた入側の見え掛かりは、入側の隅のみであるため、狭間もその部分でしか描かれていない。

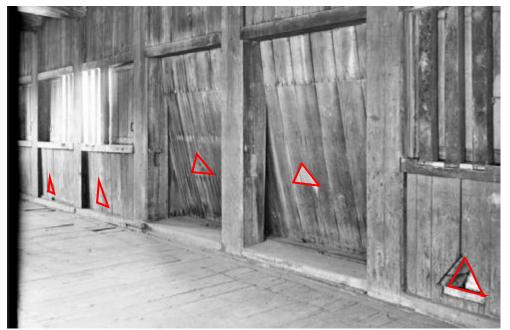
ガラス乾板写真 「天守閣一階内橋台上南側の石落及び鉄砲(焼失)」を加工

- ・ガラス乾板写真には一部の狭間が写っている。
- ・狭間が写っているガラス乾板写真をまとめたものが下記である。
 - ・70天守閣一階内橋台上南側の石落及び鉄砲(焼失)
 - •72天守閣二階内西入側(焼失)
 - 74天守閣四階内西側千鳥破風室内(焼失)
 - •80天守閣四階内東入側(焼失)南側
- ・70「天守閣一階内橋台上南側の石落及び鉄砲(焼失)」には詳細納まりが写っている。

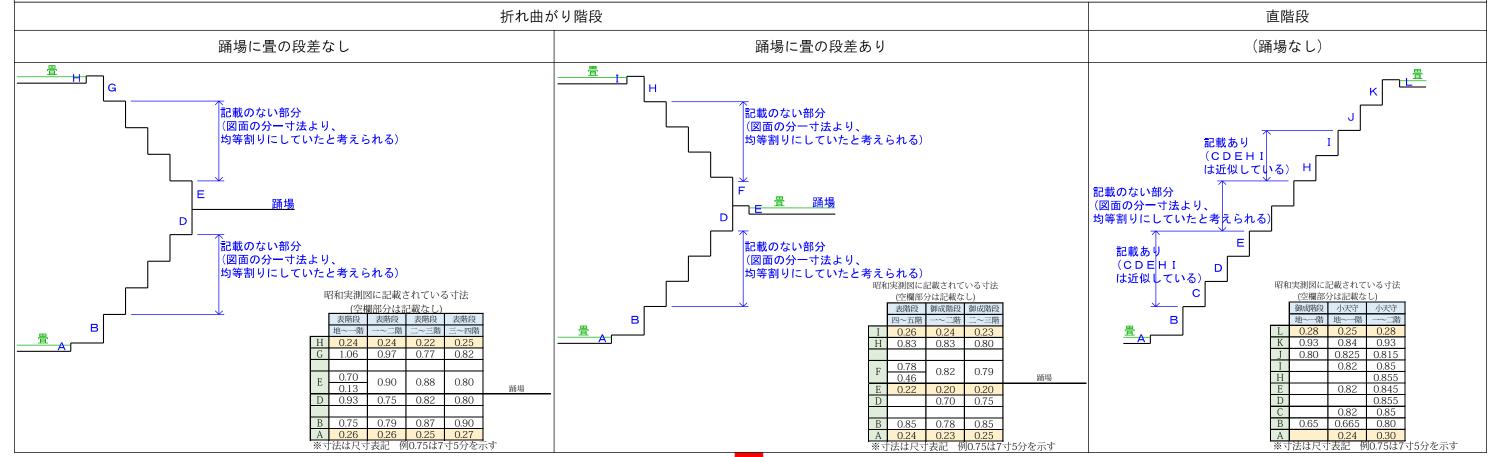
- (1) 史料の分析:昭和実測図、野帳をもとに、蹴上の割付寸法の分析をおこなった。
- ■昭和実測図、野帳の記載寸法と傾向
- ・階段の割付については、下図のように3種類に大別される。
- ・寸法については、記載のある部分とない部分があり、記載のある部分は変則寸法であるため明記したものと判断した。
- ・一部例外はあるものの、上り始め、上り終りの寸法が少し高く、中間は均等にしていたと考えられる。

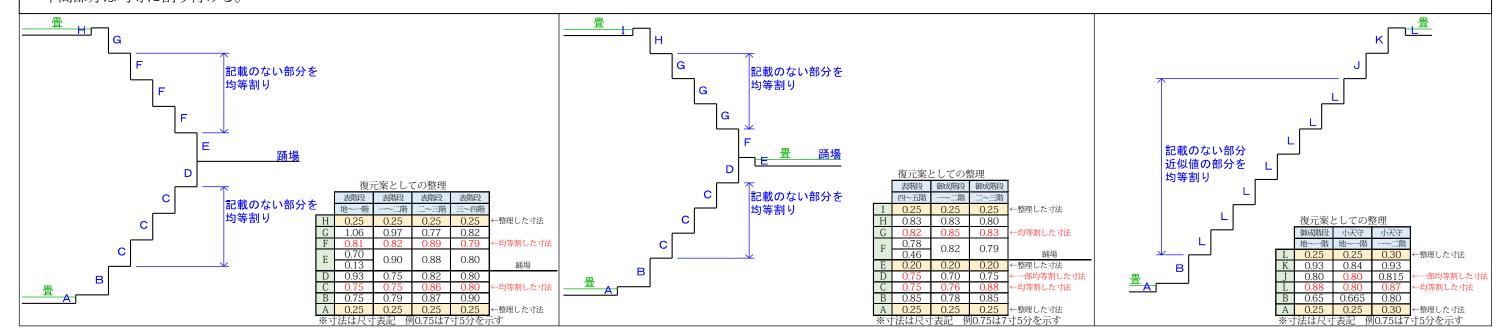
- ・復元案として、寸法のばらつきを下記の通り整理し改定する。
- ・上り始め、上り終わりの寸法に対し、均等であったと考えられる中間部分の寸法差は1分~2寸5分であった。 寸法の記載のある部分は上り始め、上り終わりに限定され、変則寸法であるため、あえて明記したものと判断しそのままとする。
- ・畳と取り合う框の高さは、各框において近似しているので整理し統一する。
- ・中間部分は均等に割り付ける。

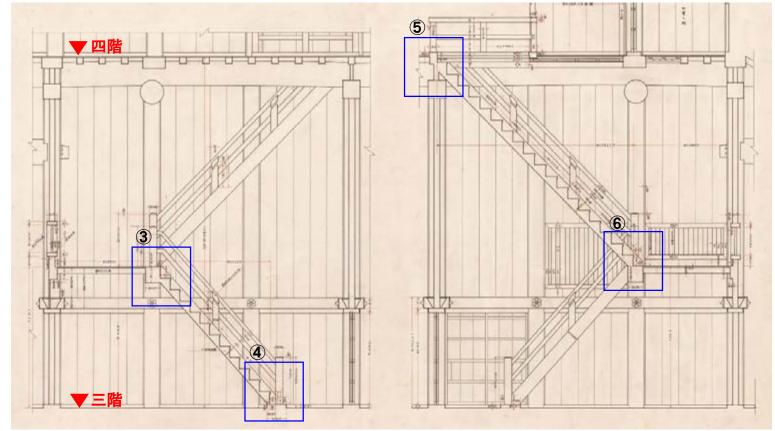
「昭和実測図 名古屋城天守三層表階段断面詳細図」(表階段三階~四階断面図)を加工

① 折れ曲がり階段(踊場に畳の段差なし)の分析 ※代表として大天守表階段三階~四階を取り上げる。

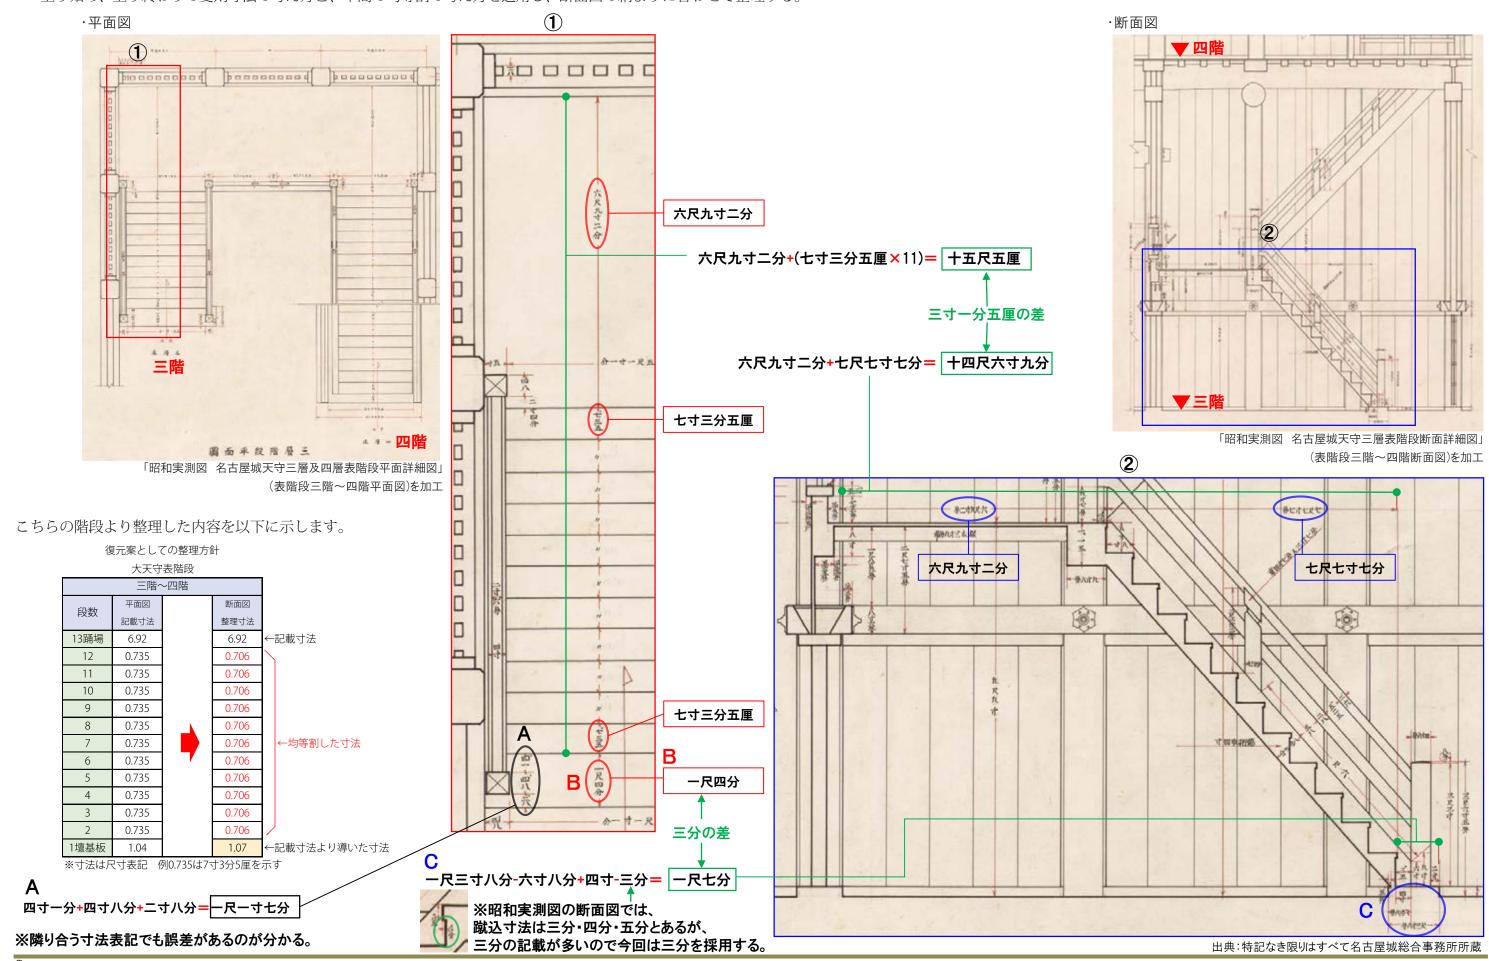
① 平面図と断面図の記載寸法に、誤差のある図面があることが判明した。

床と取り合う部材との納まりを考慮すると、断面図に記載されている寸法を正とする方針が適正と判断した。 上り始め、上り終わりの変則寸法の考え方と、中間の均等割の考え方を適用し、断面図の納まりに合わせて整理する。
