特別史跡名古屋城跡全体整備検討会議 天守閣部会(第7回)

名古屋城天守閣整備事業

特別史跡名古屋城跡全体整備検討会議
[第7回 天守閣部会]

- ・主架構用木材について
- ・大天守の屋根仕上げについて

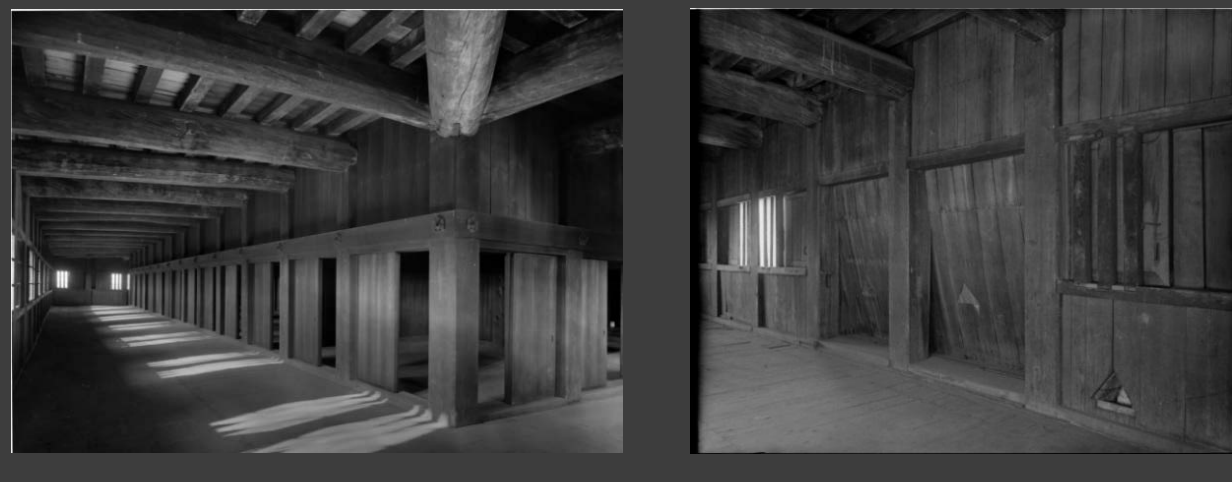
○柱・梁の材種について

柱材種・・・桧 ※木目より推定

丸太梁材種・・・松・桐 ※木目より推定

ガラス乾板写真 (左)天守閣一階内西入側 (右)天守閣一階内橋台上南側の石落及び鉄砲狭間(名古屋城総合事務所所蔵)

柱・・・桧 (大天守二階内西入側の写真に一部櫓がみられる)

丸太梁・・・マツ類(松、一部松か桐か判定できないもの)

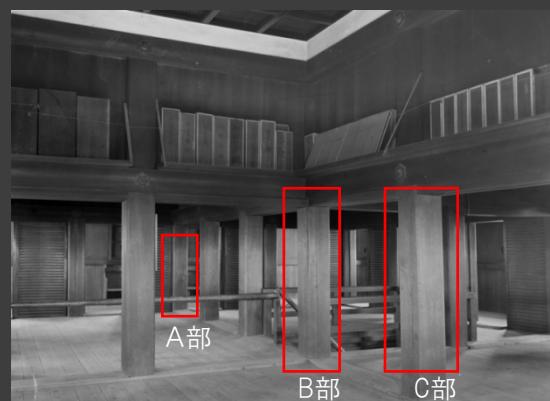
○五階天守間の柱について

・柱材種・・・桧 ※木目より推定

・芯持ち材・・・隣り合う2面(C)が板目の柱より特定。
割れ(B,C)もあることから判断した。

・節がある・・・目視(A,C)により特定。
節径:30~90mm(写真を計測)

ガラス乾板写真(竹中工務店画像切出し加工) 天守閣五階内長押上(名古屋城総合事務所所蔵)

※大天守五階天守間の柱は桧(芯持ち材、節有)

- ・復元原案：芯持材で表面割れあり、節（5階において30mm～90mm程度）有り

⇒史実検証により、芯持材であることが判明したため、芯去材として考えていた木材を通し柱に使用する。5階は芯持ちとするが無節材とする。芯持材である為、表面割れが発生するため、実施設計以降で、葉枯らしなどの自然乾燥に加え、提案時に示した人工乾燥など短期間で表面割れを低減させる乾燥方法について、実験によりその効果を確認する予定である。

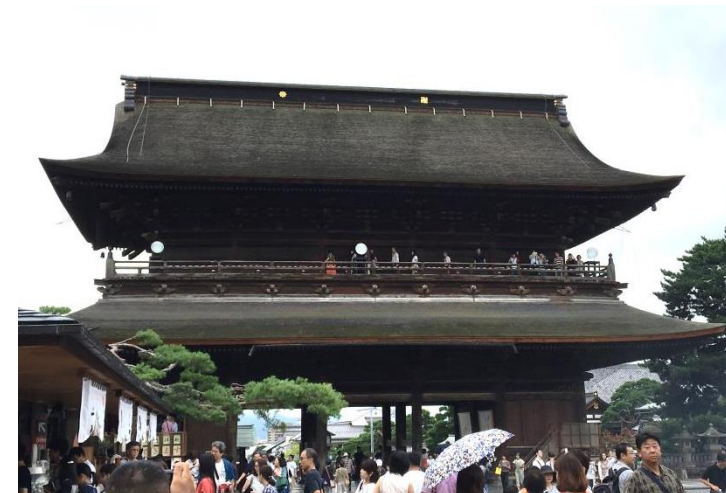
善光寺山門：箱棟、妻部(※)
木下地に黒チャン塗

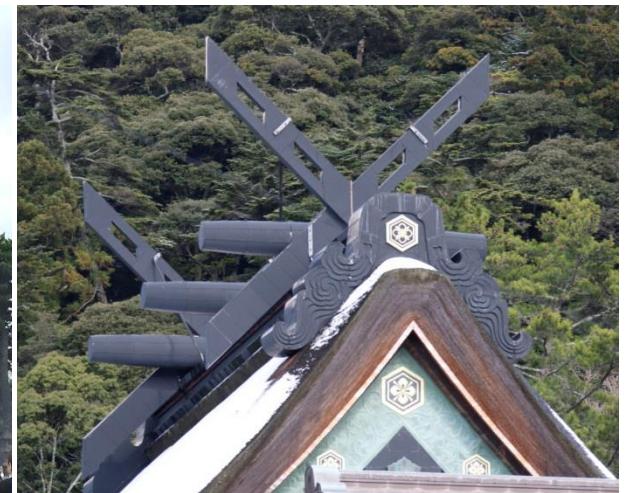
出雲大社御本殿 平成の大遷宮 (※)
箱棟、鬼板、千木、勝男木：銅板下地にチャン塗

- ・18世紀初頭から普及し始め、近代に入り廃絶した、既に失われた技術。
- ・再現の試みは始まっており修復工事での事例はあるが、まだ手法確立には至っていない。
- ・再現事例の大半は木部のチャン塗であり、外部での金属へのチャン塗事例は下記2例。
 - (1)出雲大社御本殿(国宝) :箱棟、千木、勝男木、破風板
 - (2)妻沼聖天山歓喜院(修理後に国宝指定):屋根(銅板)
- ・事例(2)は名古屋城大天守と同じく、屋根で銅板に黒チャンを塗った事例。(別頁参照)
- ・事例(2)は竣工後、6年半程度を経過しているが、この事例でみる限りは、天守屋根の仕様としては採用できない状態となっている。

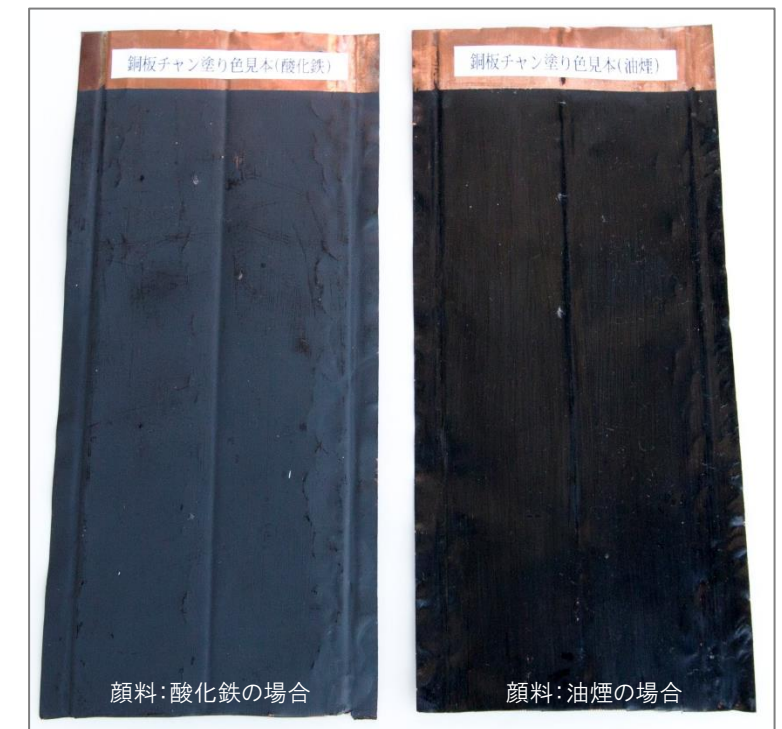
・チャン塗工程の一例(銅板に塗る場合)

サンプル板 制作(有)彩色設計

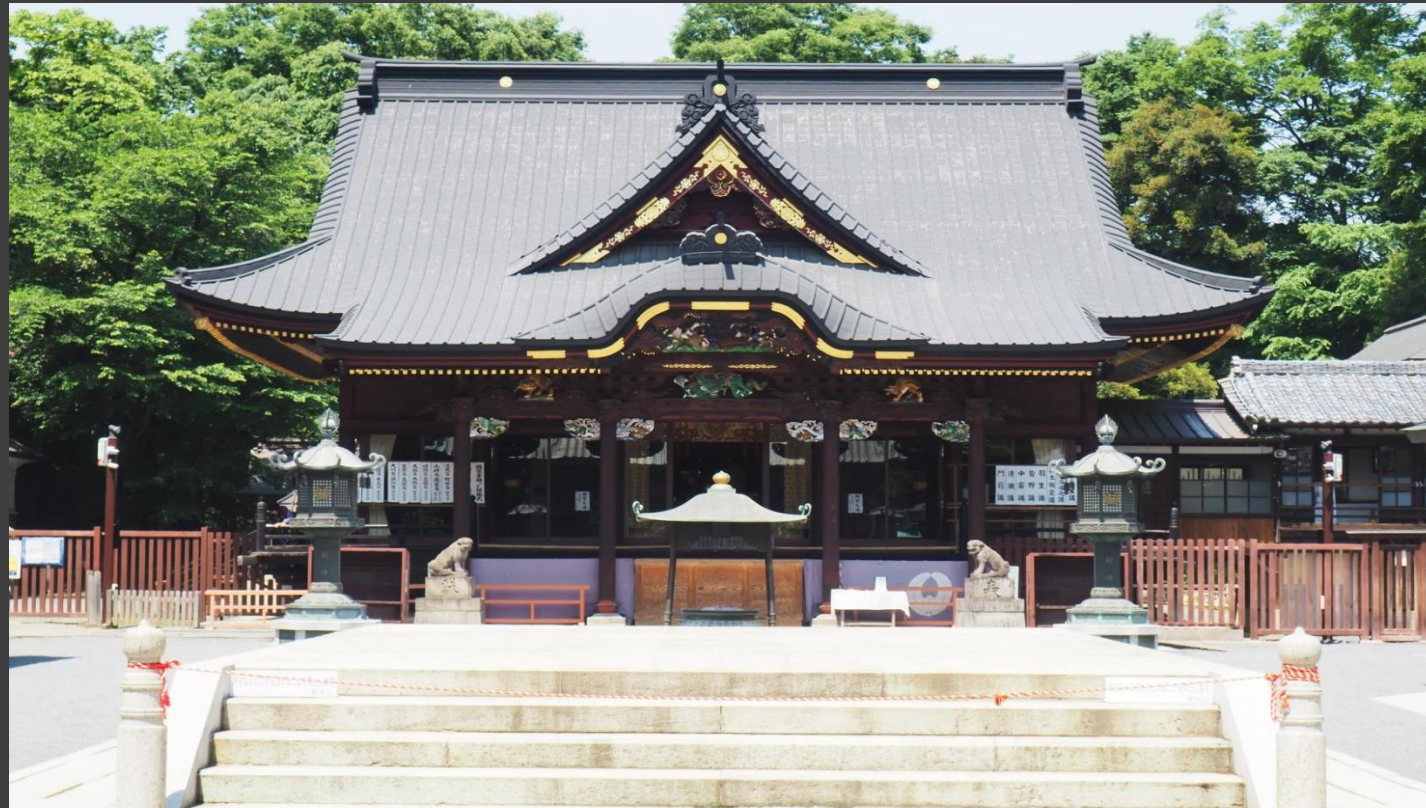
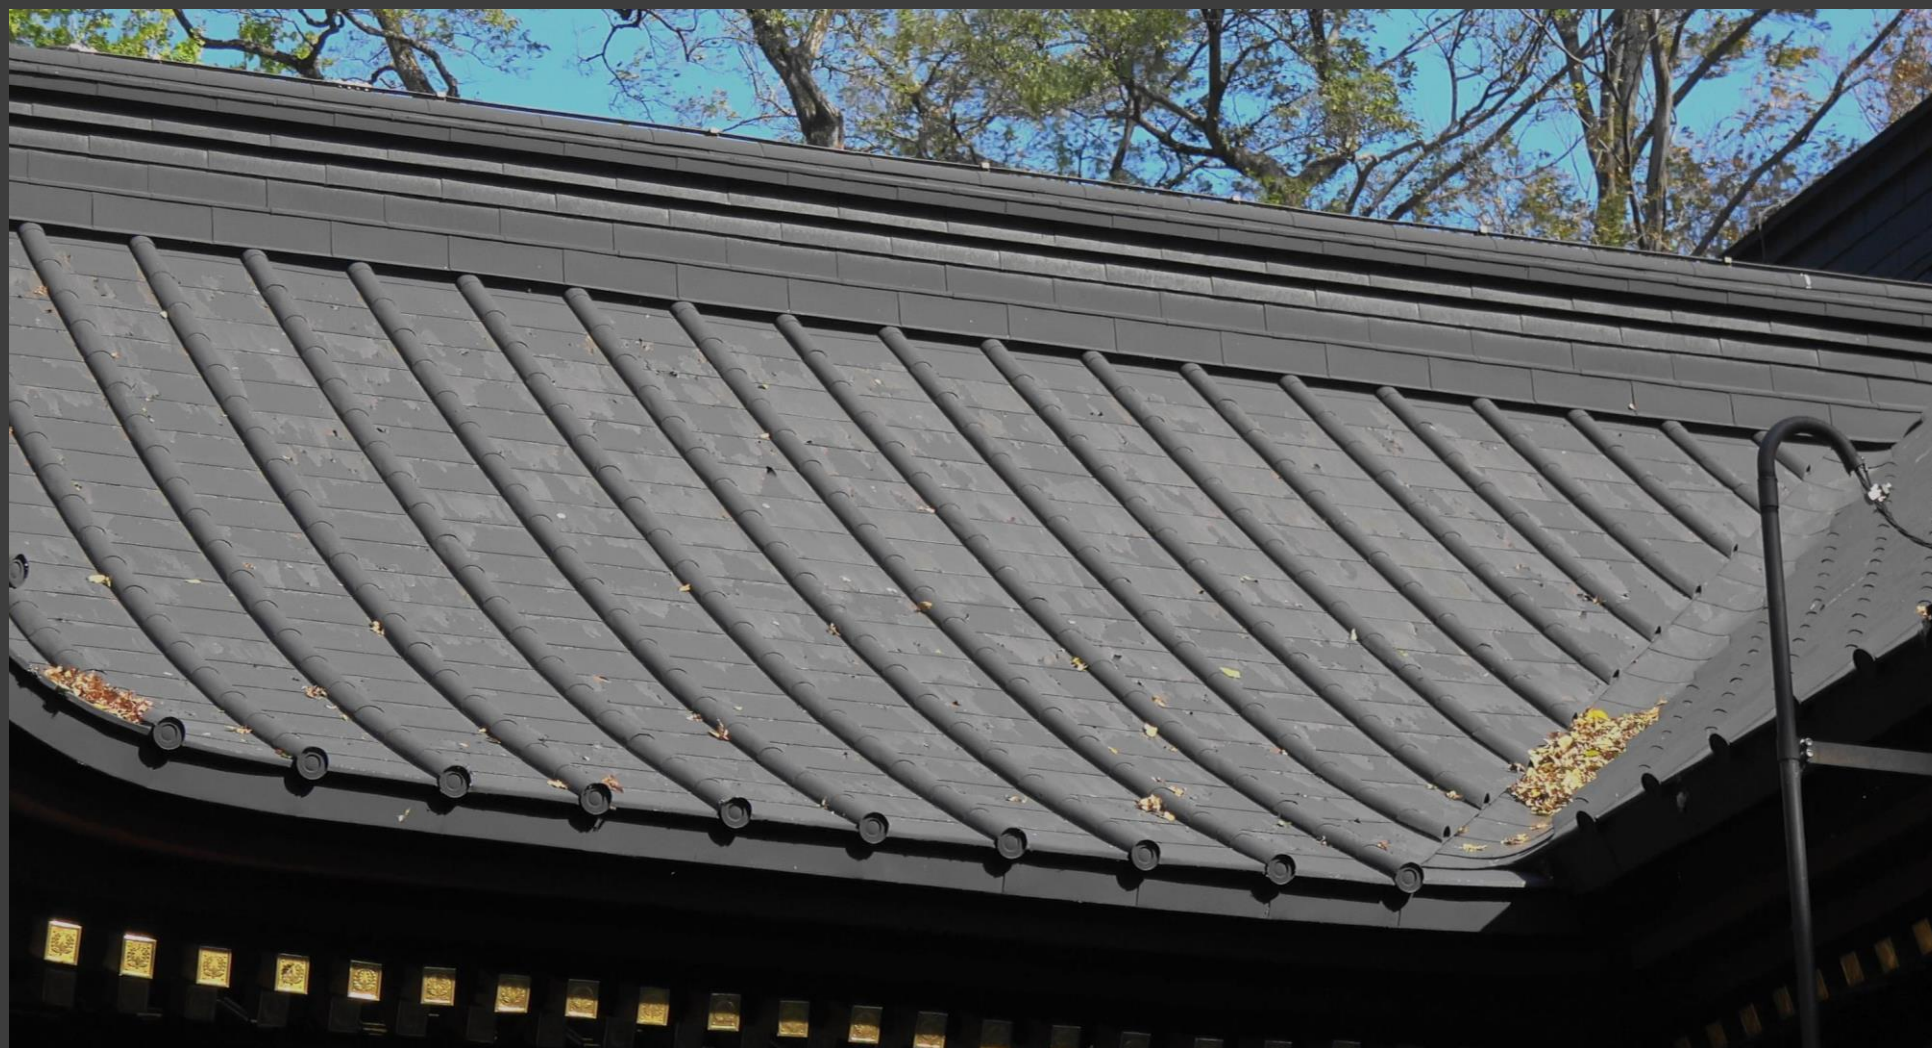
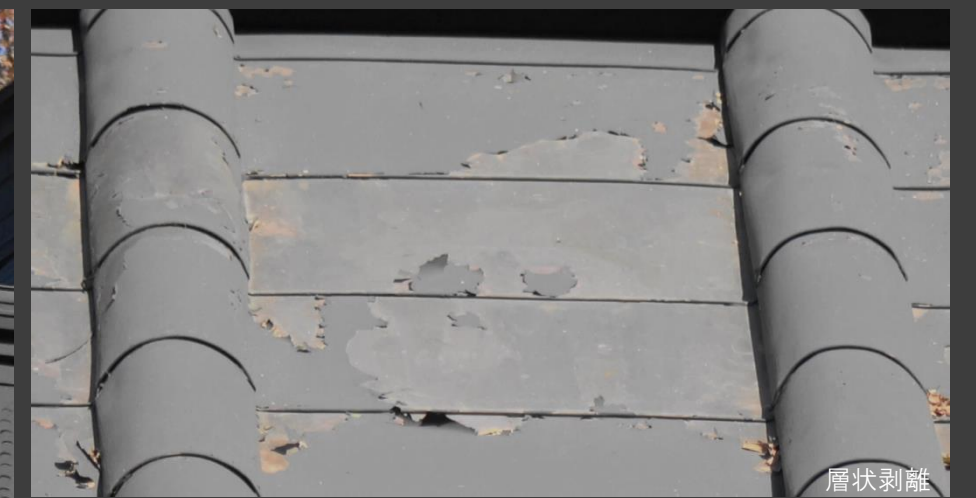
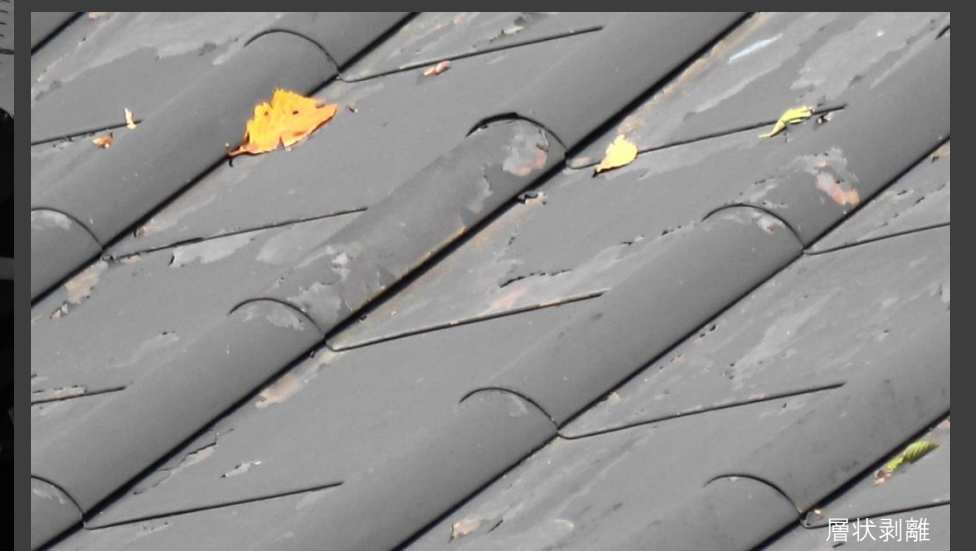
銅瓦屋根でのチャン塗の事例、経年変化(約6年半)について:妻沼聖天山歓喜院:保存修理工事H23(2011年)(H24 国宝指定)

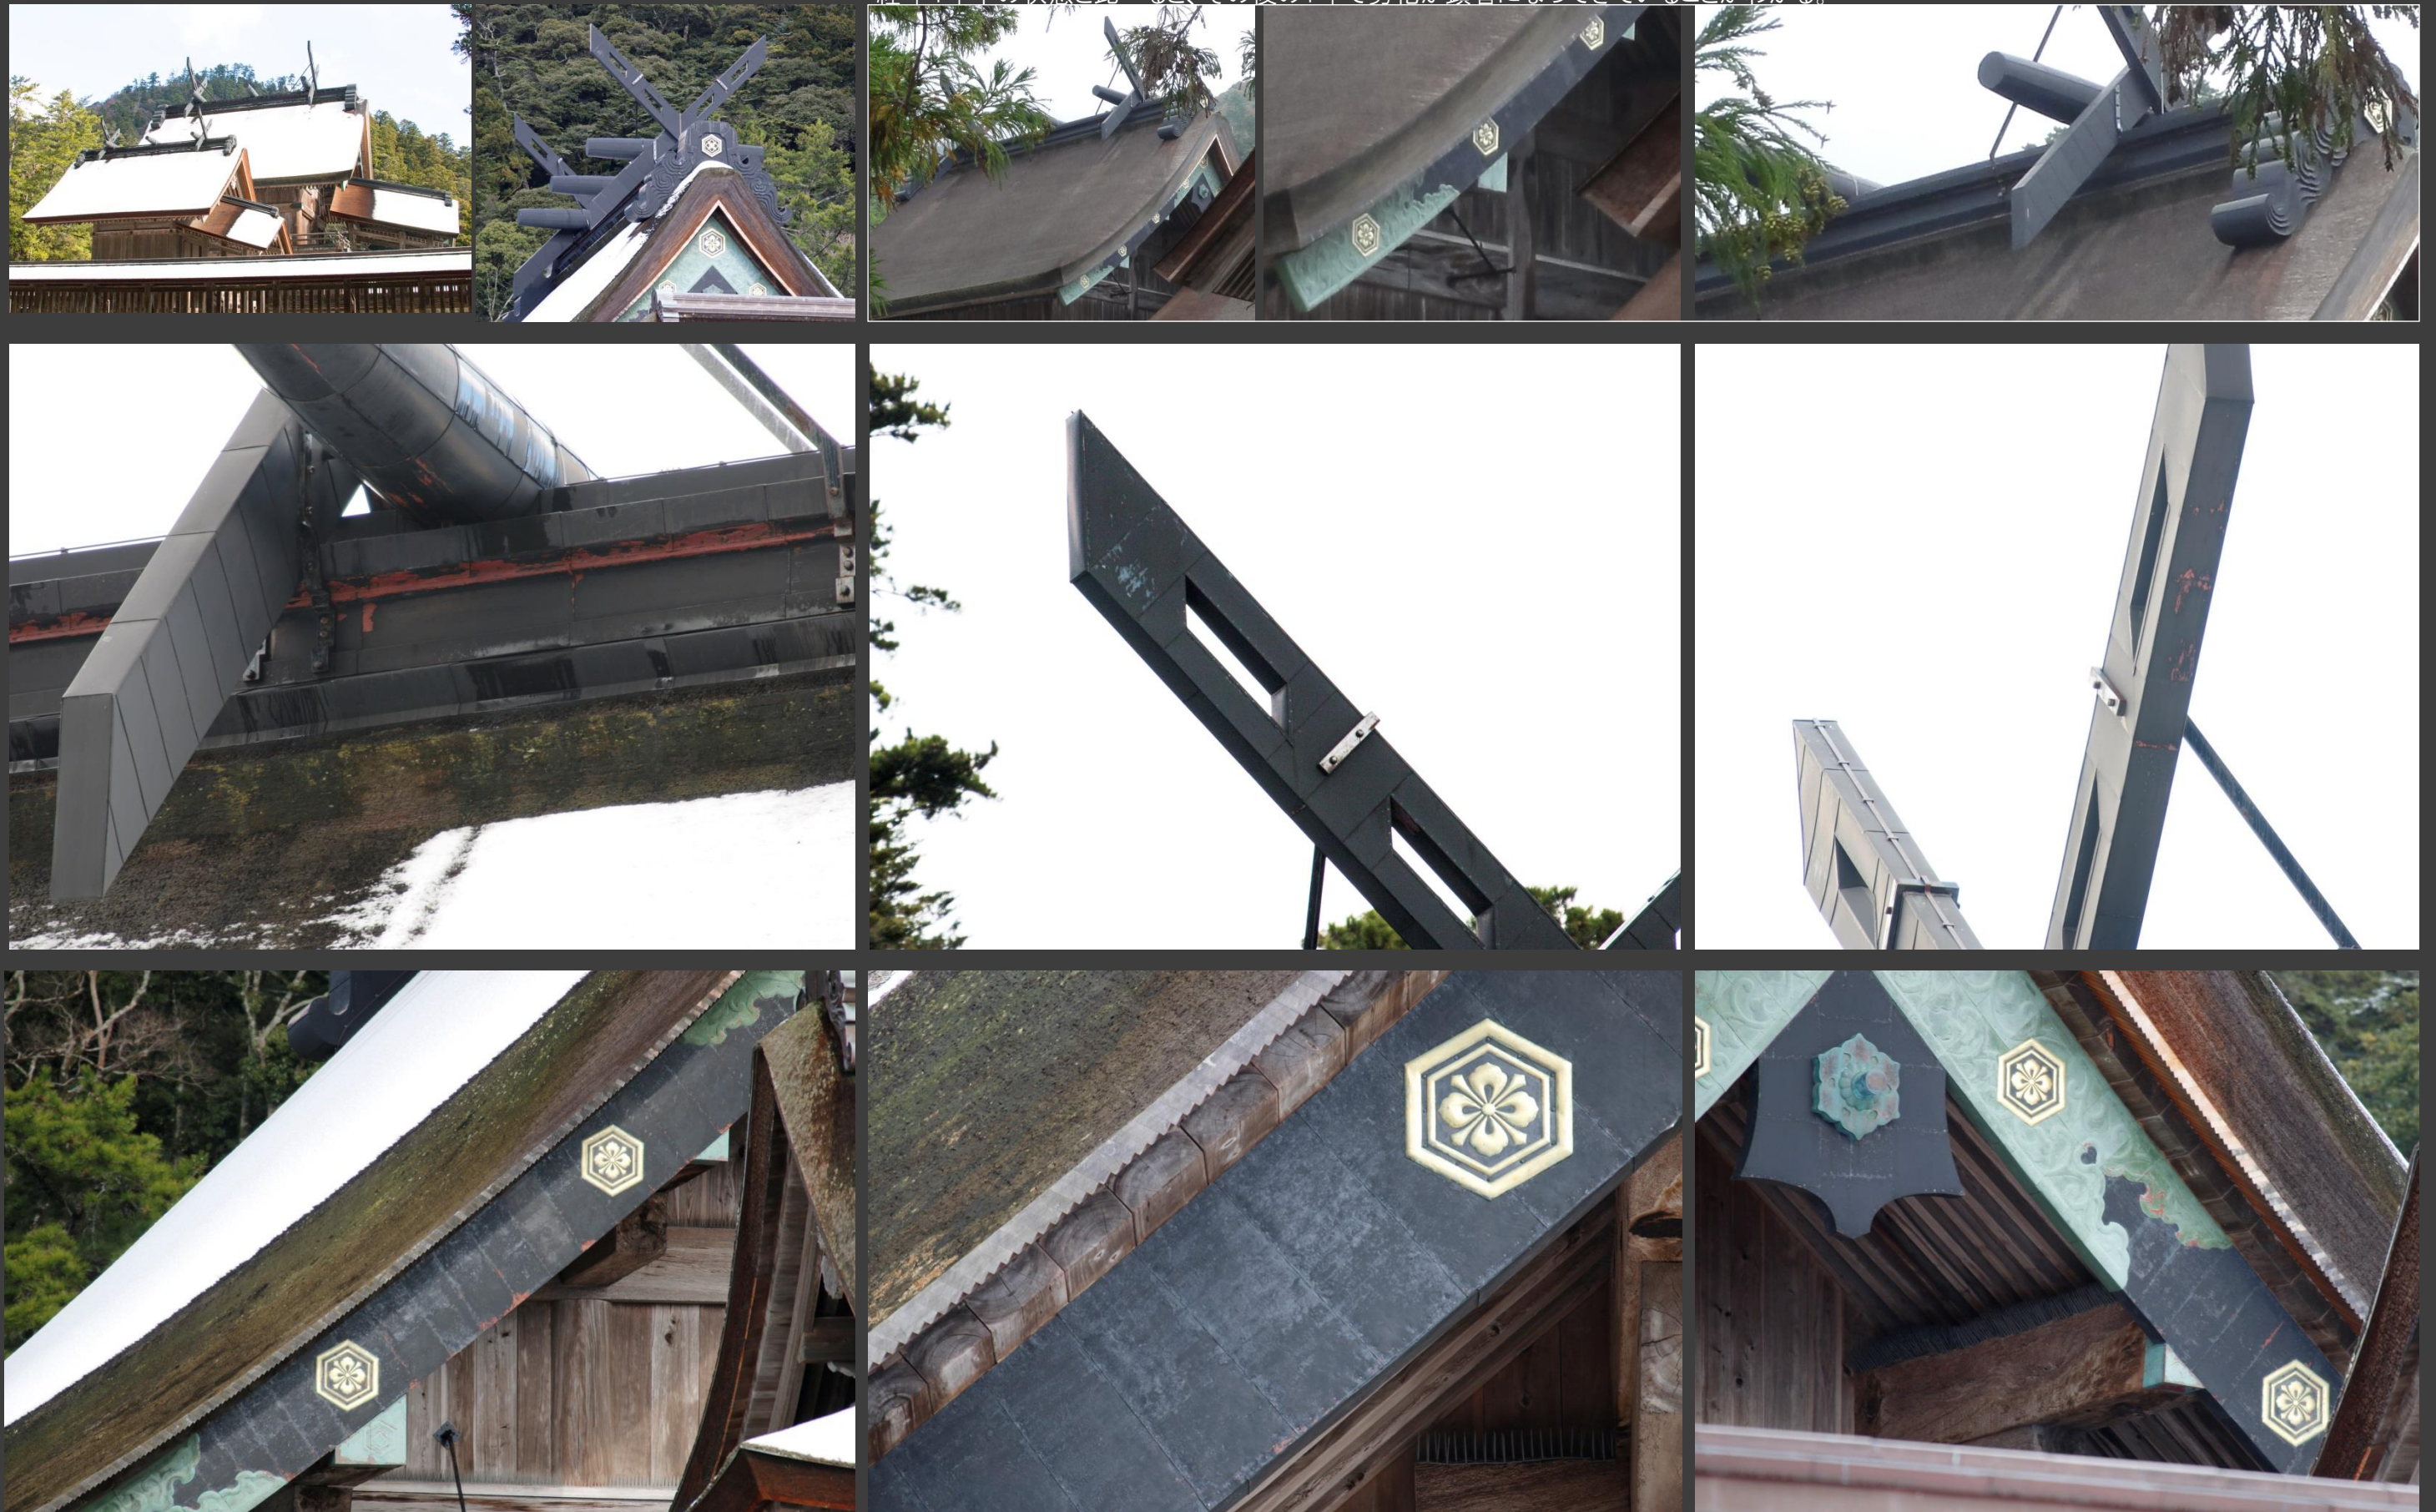
銅板下地でのチャン塗の事例、経年変化(約5年半)について:出雲大社 平成の大遷宮 (素屋根が外された時期:2012年4月)

経年4年半の状態と比べると、その後の1年で劣化が顕著になってきていることがわかる。

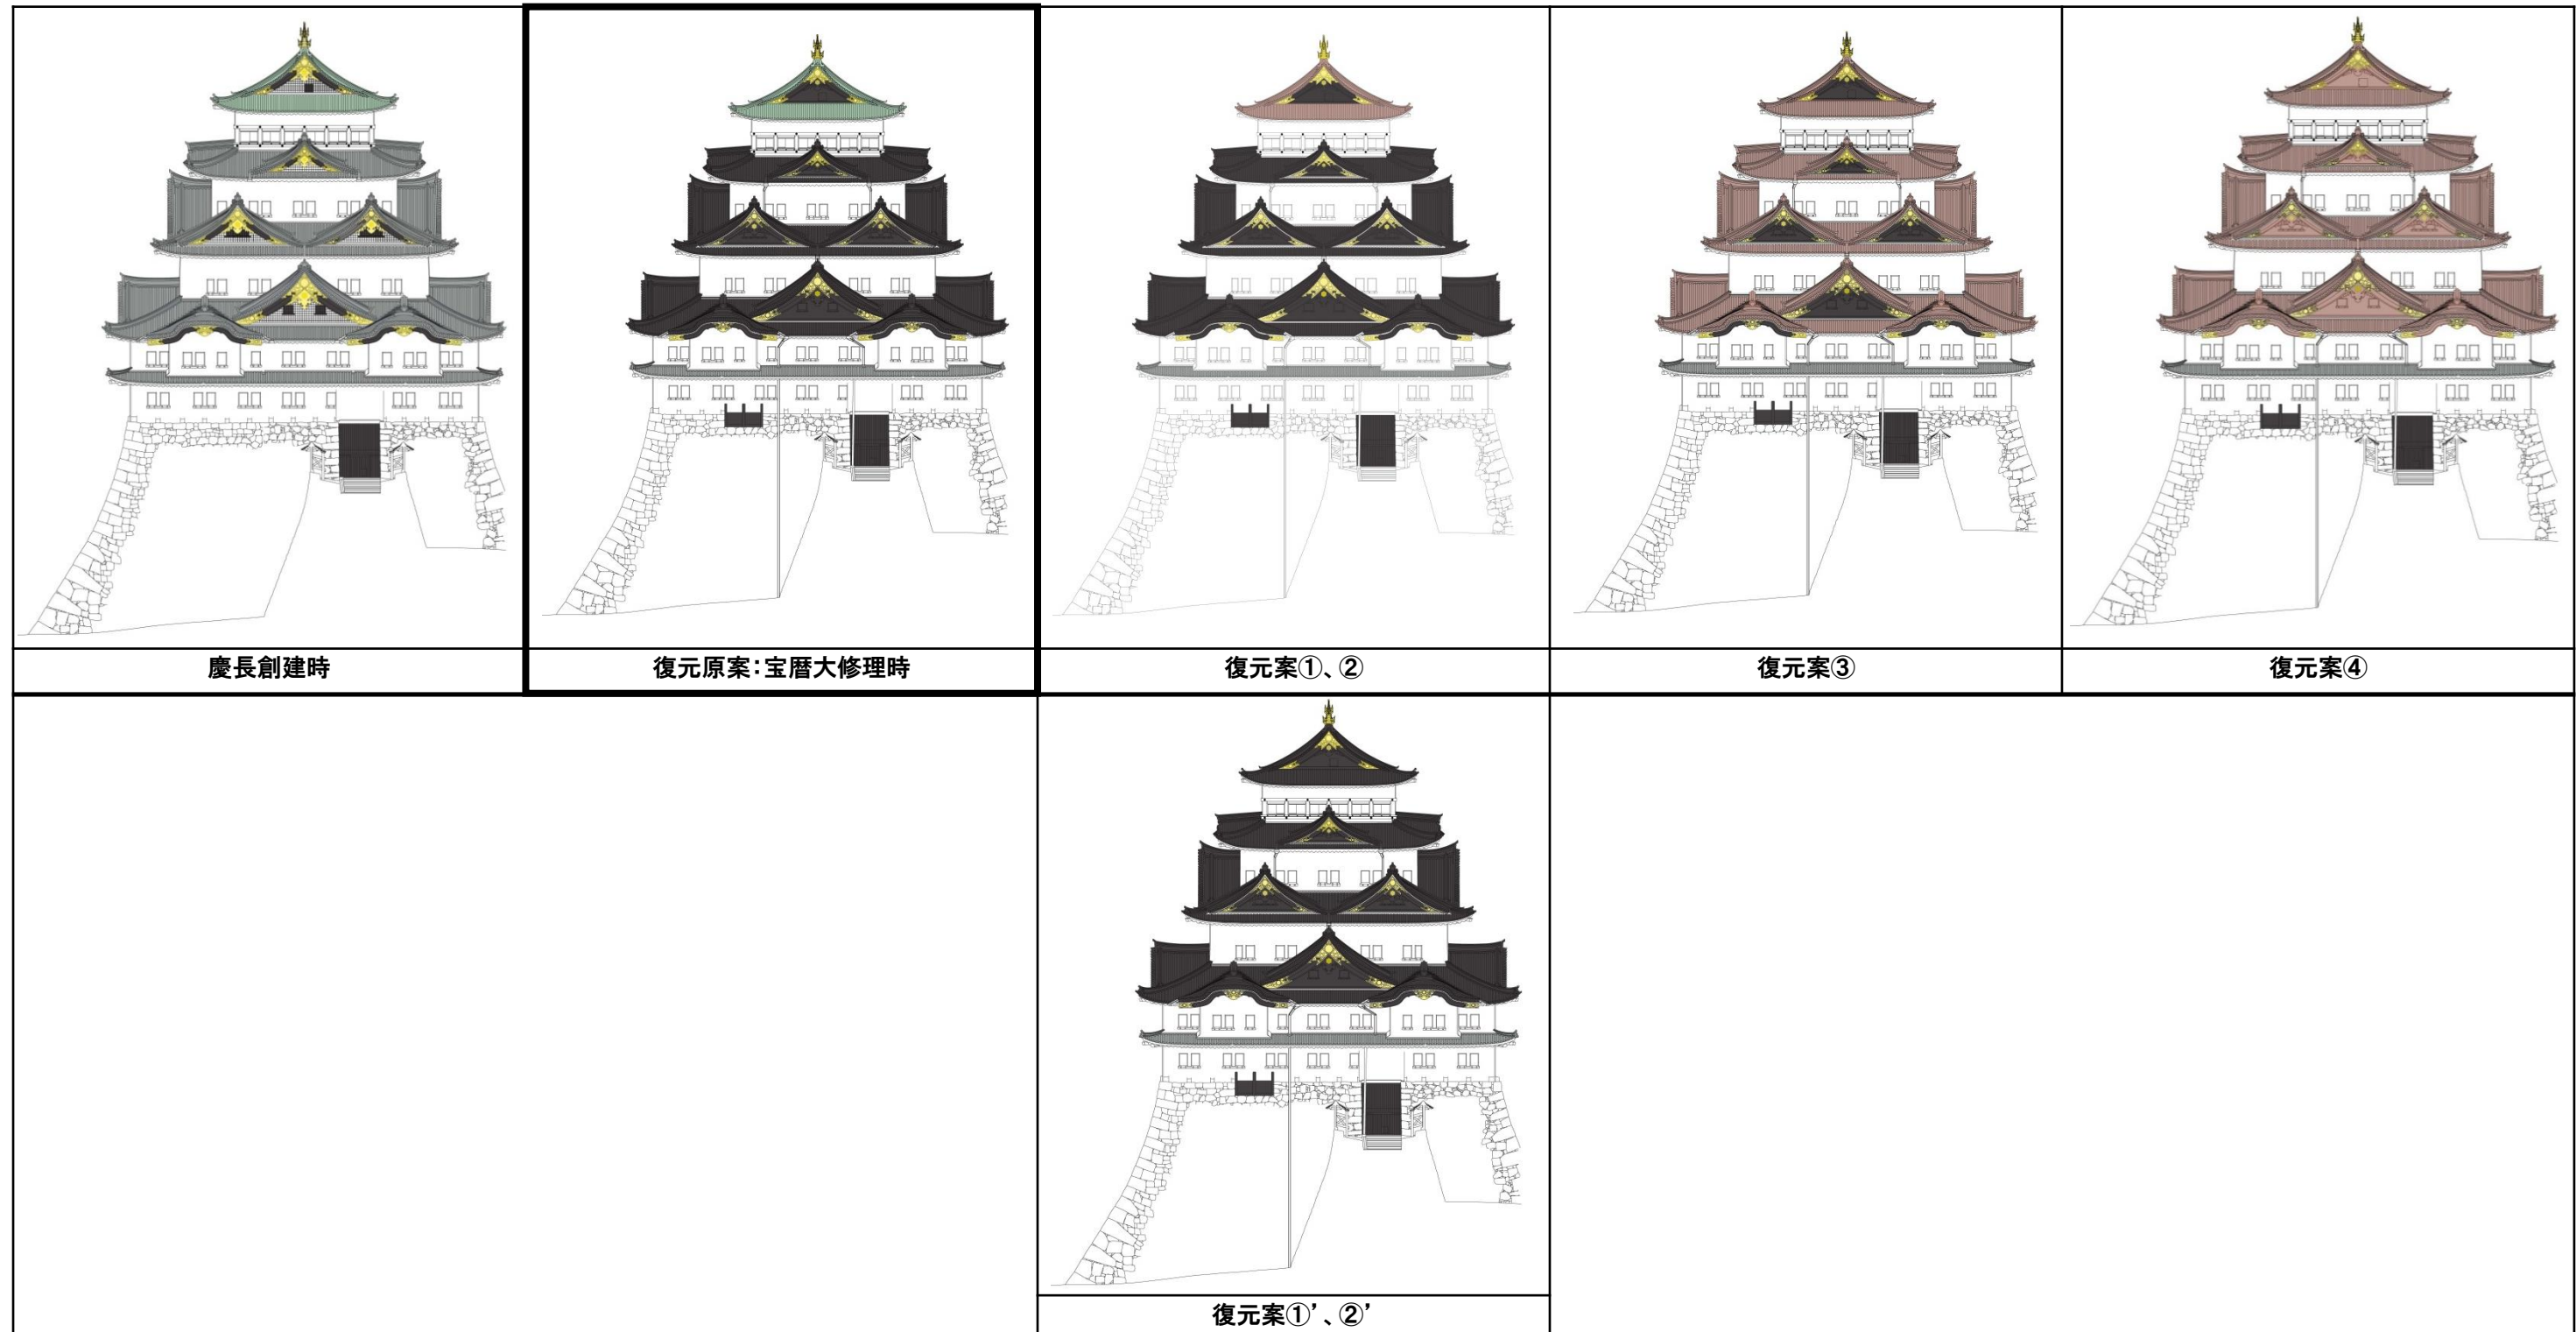
慶長創建時

復元原案:宝暦大修理時

復元案①、②

復元案③

復元案④

復元案①'、②'

案	2~4階	5階	備考
① 史実の素材・仕上・色を復元	黒チャン塗	① 屋根:銅素地からの自然酸化発色 妻壁・破風板 :黒チャン塗	慶長創建時に5階屋根が黒色であったことがわかる史料は見つかっていない。破風板、妻壁は5階も黒チャンを塗っていたと想定できる為、屋根まで塗っていたと想定すると①'案
		①' 屋根、妻壁、破風板:黒チャン塗	
② 史実の素材・色を復元	硫化銅板(黒)	② 屋根:銅素地からの自然酸化発色 妻壁・破風板 :黒チャン塗	慶長創建時に5階屋根が黒色であったことがわかる史料は見つかっていない。破風板、妻壁は5階も黒チャンを塗っていたと想定できる為、屋根まで塗っていたと想定すると②'案
		②' 屋根、妻壁、破風板:黒チャン塗	
③ 史実の素材・仕上・色を妻壁で復元	屋根 銅素地からの自然酸化	妻壁・破風板 銅素地からの自然酸化発色	ある期間暴露した銅板を用いることも検討項目として考えられる。
	妻壁・破風板 黒チャン塗		
④ 史実の素材を復元	銅素地からの自然酸化発色		ある期間暴露した銅板を用いることも検討項目として考えられる。

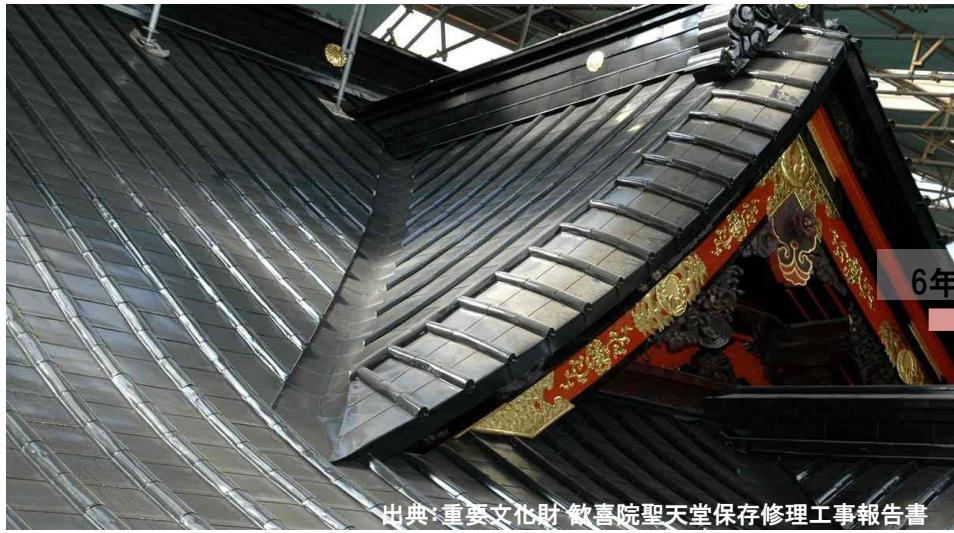
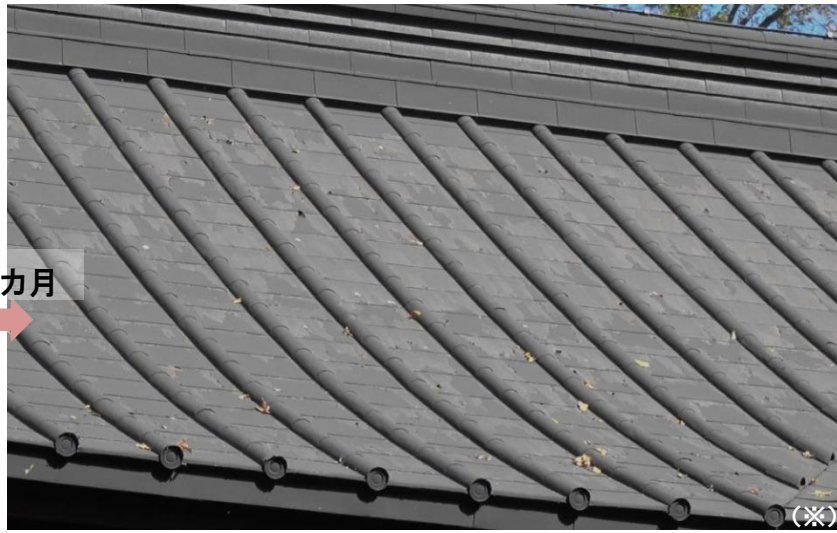
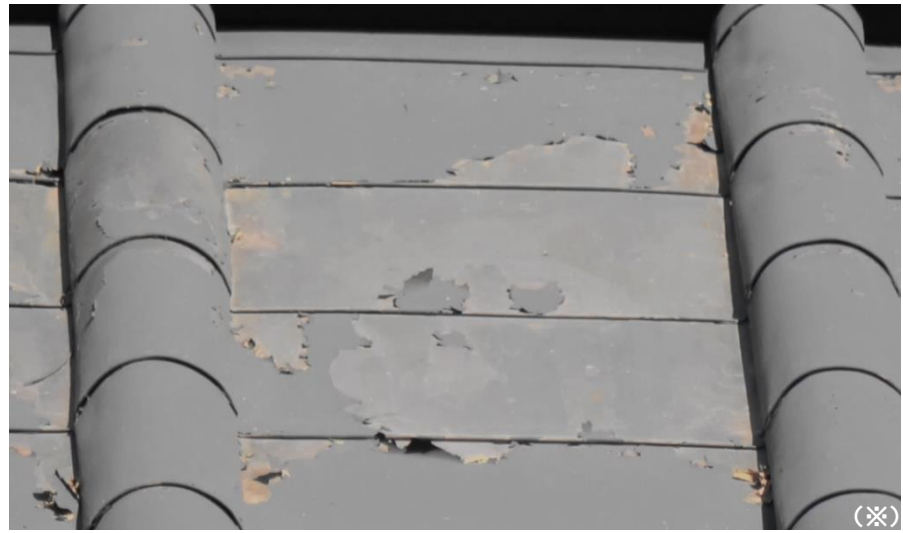
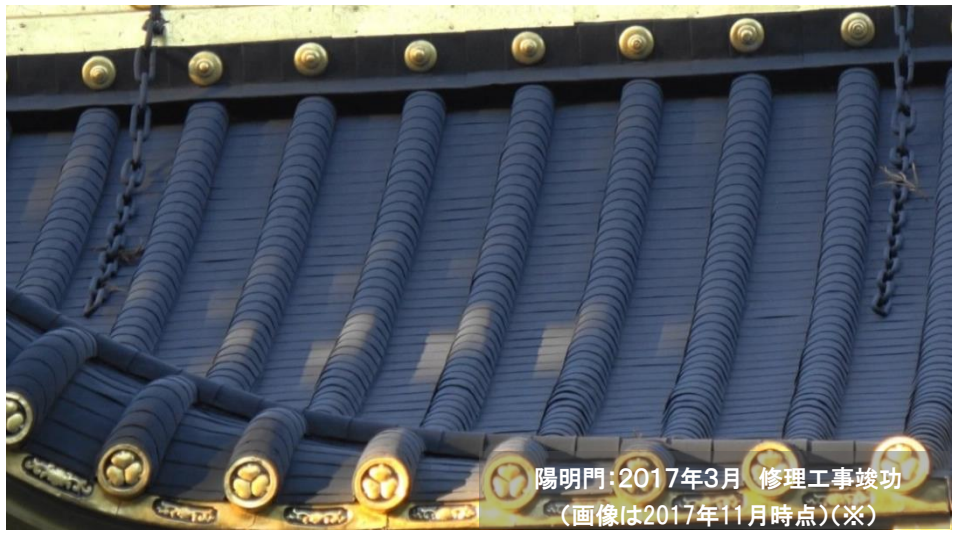
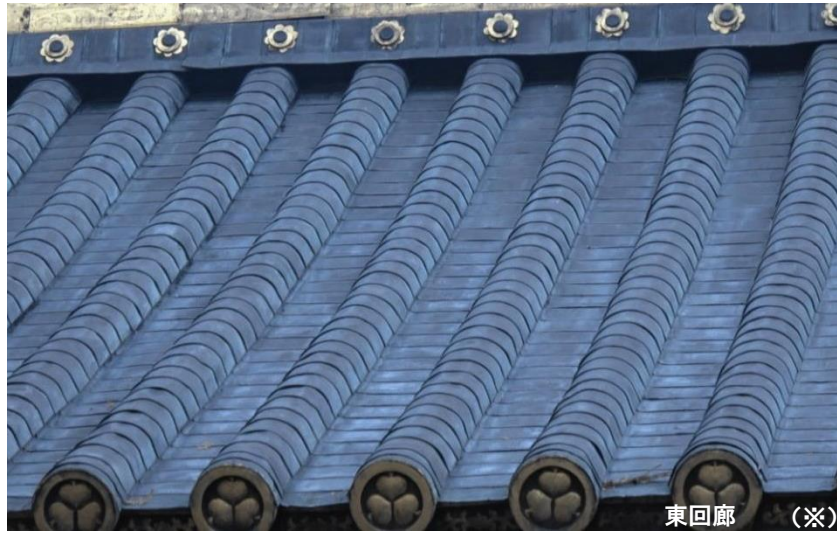
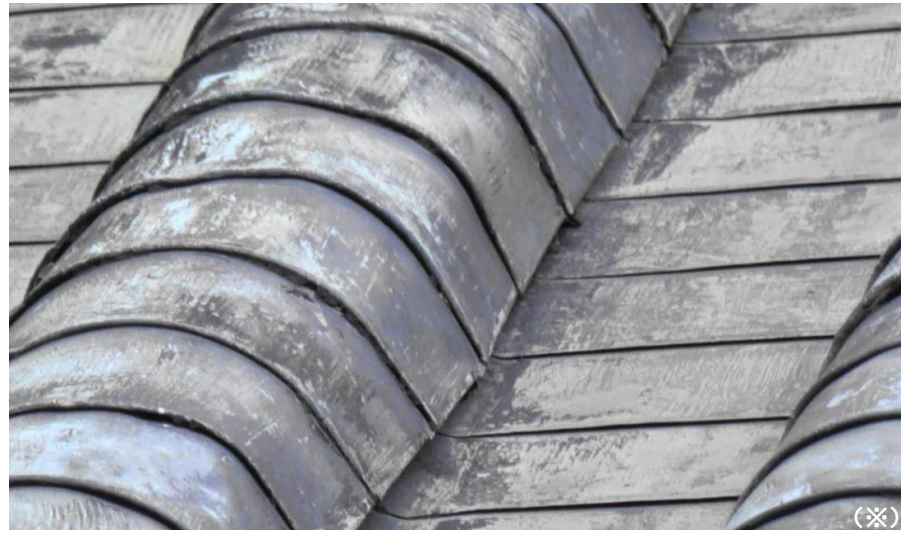
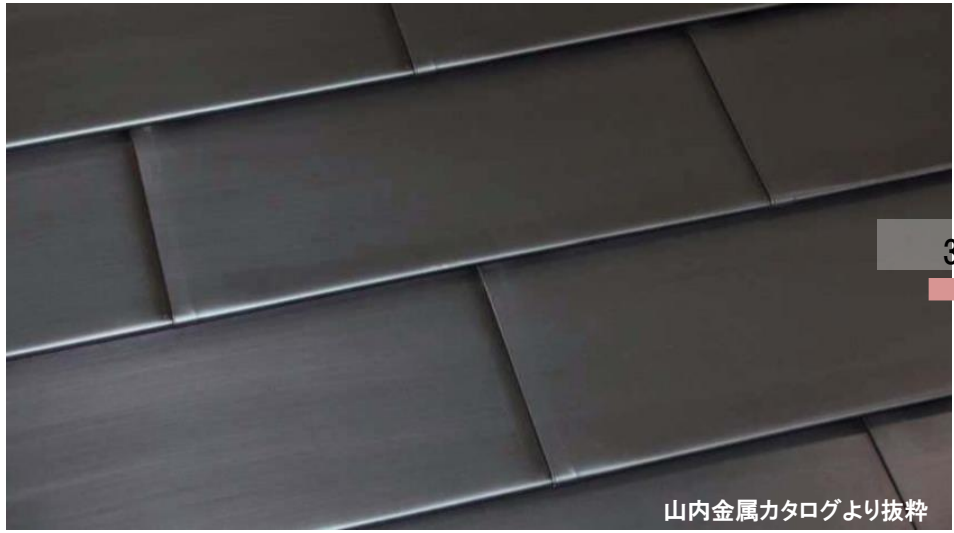
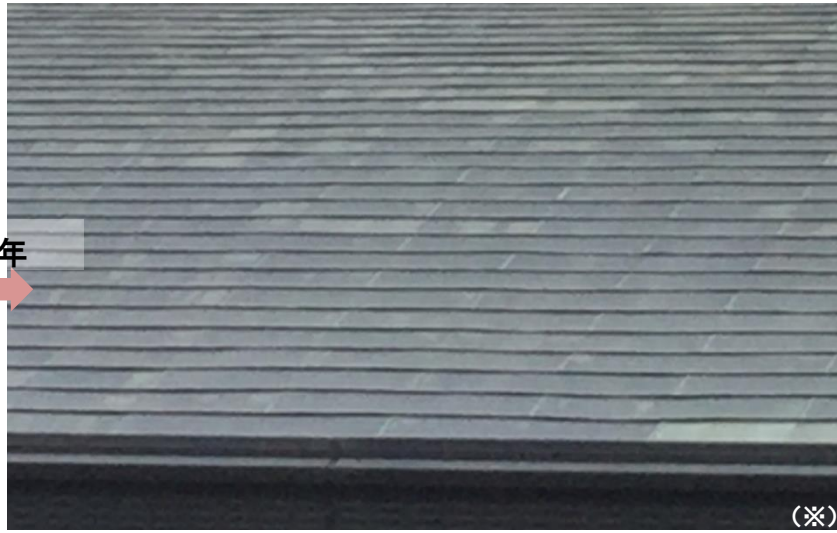
屋根の黒色仕上げについて経年変化の比較

竣工時	経年変化	
黒チャン塗 銅瓦葺

<p>6年8ヵ月</p> <p>出典:重要文化財 敬喜院聖天堂保存修理工事報告書</p>

<p>陽明門:2017年3月 修理工事竣工 (画像は2017年11月時点)(※)</p>

<p>33年</p> <p>山内金属カタログより抜粋</p>

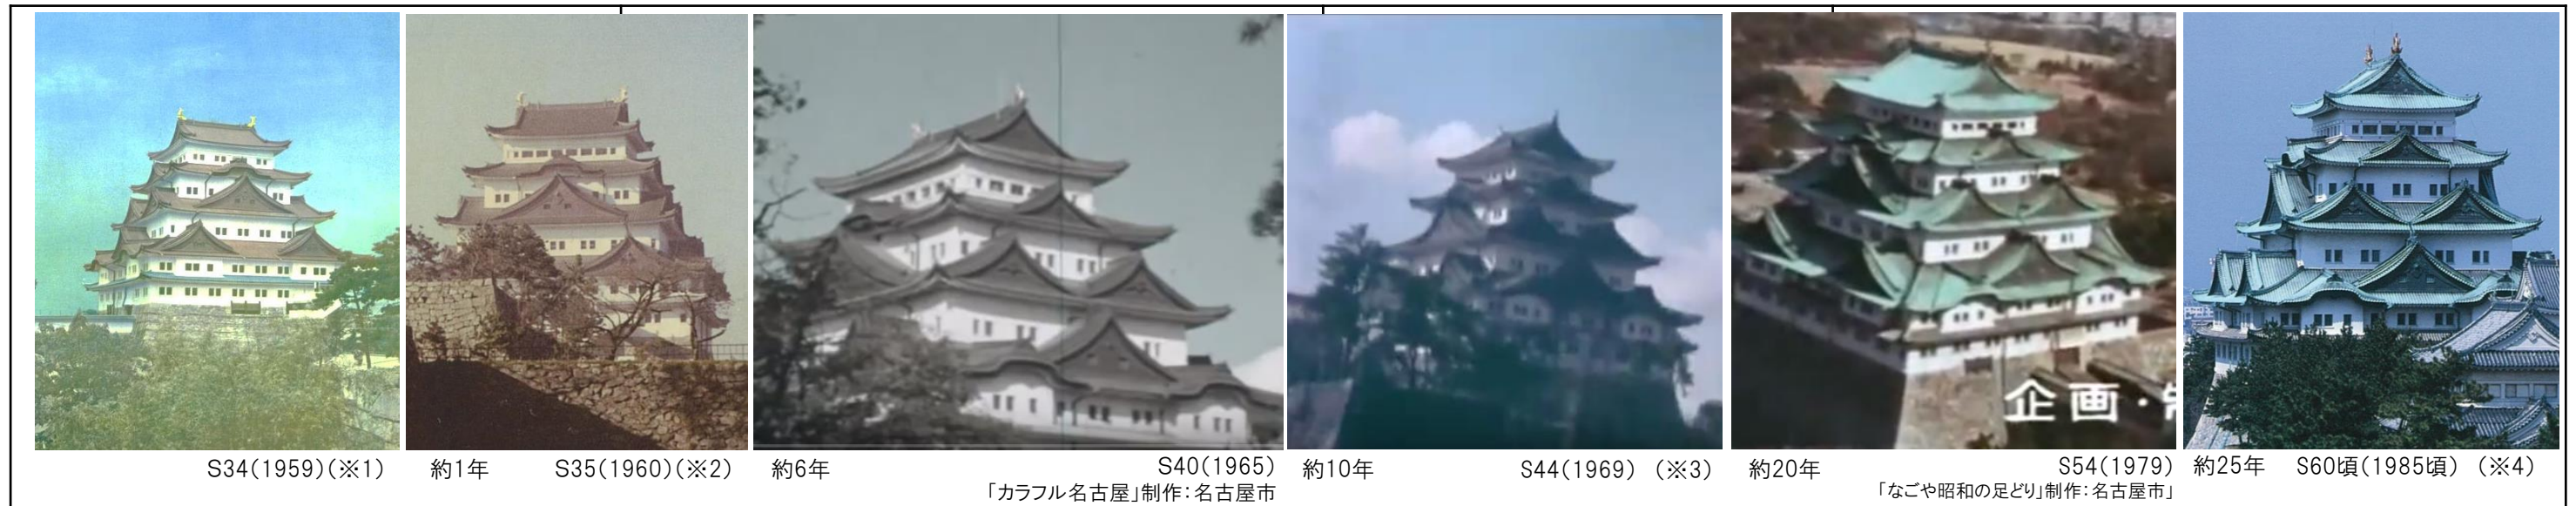
現天守閣の銅板屋根酸化による自然発色の変化について

半年	10~15年	20~30年
屋根	赤褐色	褐色～暗褐色	黒褐色(軒下)～緑青	黒褐色(軒下)～緑青
破風板	赤褐色	褐色～暗褐色	暗褐色～黒褐色	2~4階: 黒褐色、5階: 緑青
妻壁 (破風)	赤褐色	褐色～暗褐色	暗褐色～黒褐色	2~4階: 黒褐色、5階: 緑青
