特別史跡名古屋城跡全体整備検討会議 天守閣部会(第17回)

名古屋城天守閣整備事業  
現天守閣解体工事計画

特別史跡名古屋城跡全体整備検討会議  
[ 第17回 天守閣部会 ]

名古屋市観光文化交流局名古屋城総合事務所  
株式会社 竹中工務店

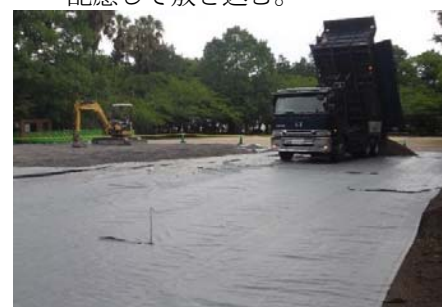
平成30年6月 特別史跡名古屋城跡の現状変更「石垣調査のための仮設事務所等工事」より  
図2-3-2 土木シート敷設と碎石敷均し状況の例

- 堀底の遺構面、石垣面への埋め戻しによる荷重影響を軽減するため、軽い素材で強度のある軽量盛土材（EPS）を用いて内堀を埋め戻す。
- EPSは非常に軽いため、集中豪雨等による一時的な内堀内増水による浮き上がり防止するため、碎石層を想定水位より高くすることで十分な帯水機能を持たせる。また、透水管を設置することで碎石の外へ排水するとともに、緊急時にはポンプにより外堀へ排水する設備も設置する。
- 石垣や堀底に直接、碎石や山砂等が接して遺構面を傷つけないように、土木シートにより遺構表面を養生する。土木シートの背面に水が溜まらないように透水タイプを用いる。
- EPSと排水層の間には土木シートを敷き、撤去時に碎石と山砂が混じらないようにする。また、EPSが降雨時に浮き上がらないように透水タイプを用いる。
- EPSと石垣面の間に隙間ができないように山砂を充填する。また、EPSを水平に積上げるために排水層の不陸修正にも山砂を用いる。
- 軽量盛土層の上部には土木シートと碎石で養生し、構台のコンクリート基礎の設置や重機の鉄板養生を行う。鉄板養生は石垣に直接触れないように配慮して敷き込む。

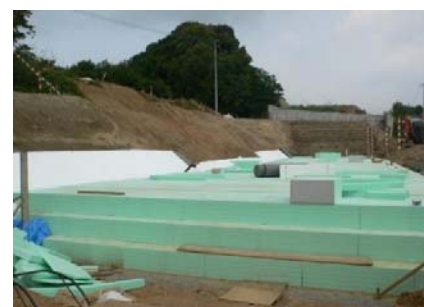
株式会社ジオテックHP「発泡スチロールを用いた超軽量盛土工」より  
図2-3-3 EPS工法の工事状況の例

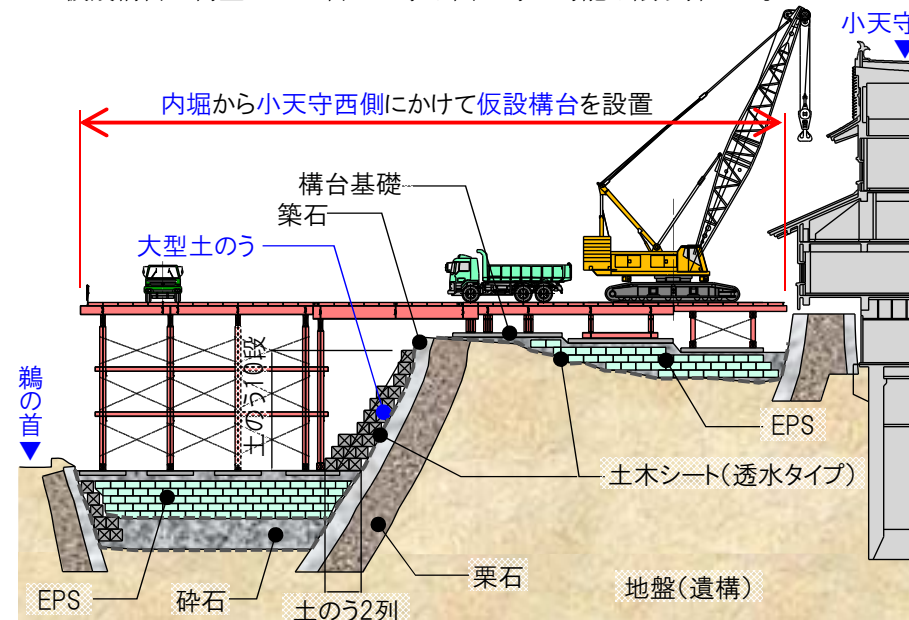
図2-3-6 遺構保護断面図(本丸・御深井丸の基礎部分)

天守閣解体のため、仮設構台の一部を小天守西側の石垣に設置する必要がある。小天守西側の石垣側面に大型土のうを積上げて押さえ込むことで、仮設構台の荷重による石垣の孕み出し等を可能な限り抑える。

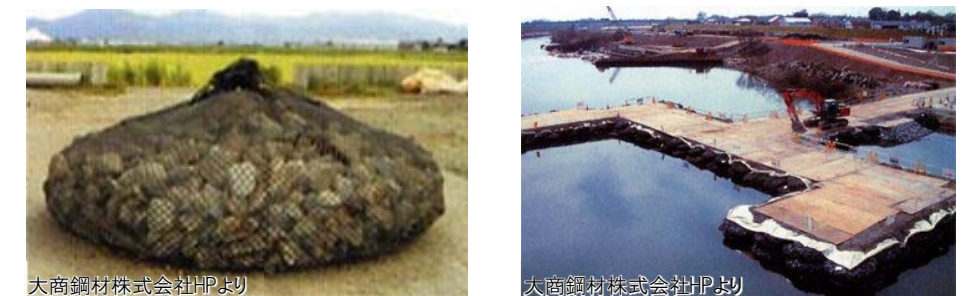
図2-3-9 ボトルユニット(単体)とボトルユニットによる埋め立て構台の例

仮設棧橋を設置する場合、堀底の底浚いや山留杭の打ち込み等、遺構を毀損する恐れのある工法は採用しない。対策として、底浚や山留杭の打ち込み、排水等をせずに安定した養生を行う工法として、ネットで割栗石を包んだボトルユニットを堀に沈める工法を採用する。石垣に接する部分は石垣を毀損しないように土木シートと土のうによる養生を行う。また、外堀の通水性確保のため、600φの通水管を3カ所設ける。

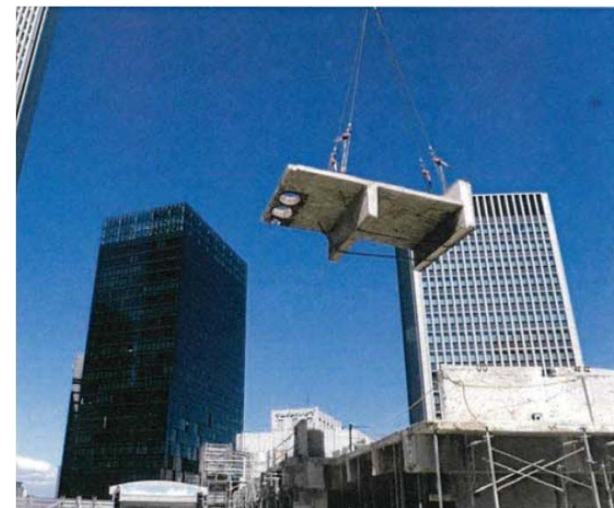
ワイヤーソーによるブロック解体揚重作業例

ダイヤモンドビーズをはめ込んだワイヤーを切断対象物に巻き付けて駆動機により張力を与えながら高速回転させて対象物を切断する工法である。ワイヤーソーは屈曲性に優れており複雑な形状物、高所等あらゆる場所で現場条件に合わせた施工が可能である。切断作業は低騒音、低振動、低粉塵である。

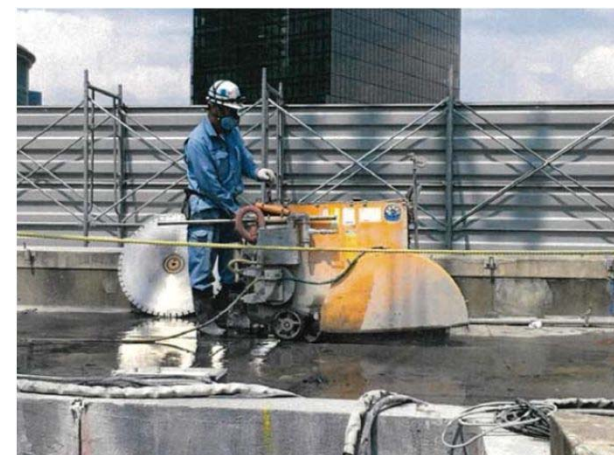
ウォールソーによる切断状況例

切断計画面にガイドレールを設置し、ダイヤモンドブレードのセットされたソーイングマシンがガイドレールを移動しながら高周波モーターにより対象物を切断する工法である。ガイドレールを使用するため、ガイドレールに沿った正確な位置と設定厚さで切断が可能である。切断作業は低騒音、低振動、低粉塵である。

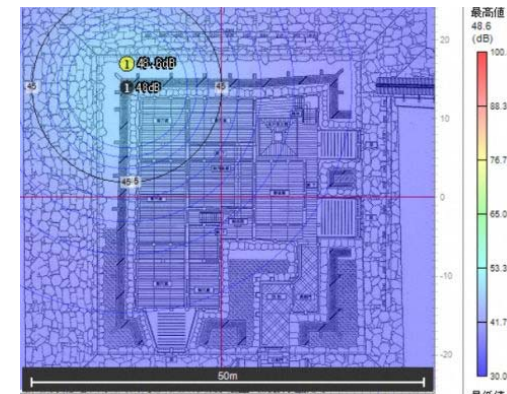
図3-2-2 切断工法の振動予測  
振動レベルの予測値 49dB(震度0)

図3-2-2に切断工法、図3-2-3に大型ブレーカー工法による振動予測例を示す。

解体時の直近の石垣における振動レベルは、ワイヤーソーを用いた切断工法では49dB(震度0)と予測される。一方、大型ブレーカー工法では87dB(震度4)が予測される。以上より、解体工事は切断工法によるブロック解体を採用する。

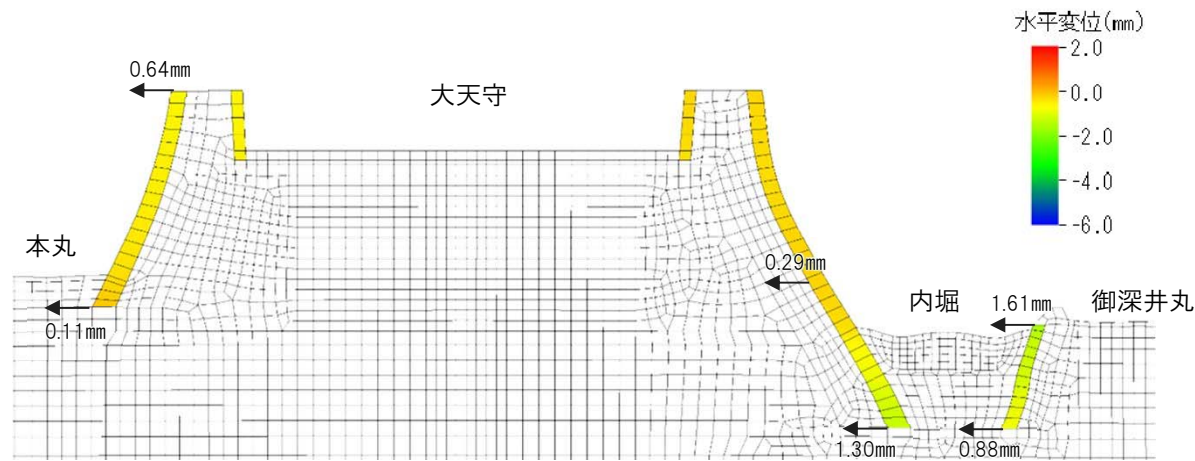
図3-3-8 水平変位の影響度合い(コンター図)

水平変位の影響度合い(コンター図)を図3-3-8に、天守台南側の変形勾配を図3-3-9に、内堀天守台側の変形勾配を図3-3-10に、内堀御深井丸側の変形勾配を図3-3-11に示す。

天守台南側の石垣では、頂部で0.64mm、根石部で0.11mm、石垣の外側に向かうほうに変位する結果となった。

石垣に影響を及ぼす変形勾配については、内堀の天守台側石垣では根石より約2m上部で0.18/1000、内堀の御深井丸側石垣では根石より約2m上部で0.13/1000、天守台南側の石垣では根石部で0.15/1000となった。

これらの値はいずれも、石垣の孕み出しに対する警戒値(高さ10mで水平方向に60cm、60/1000)と比較しても極めて軽微なものと考えられる。

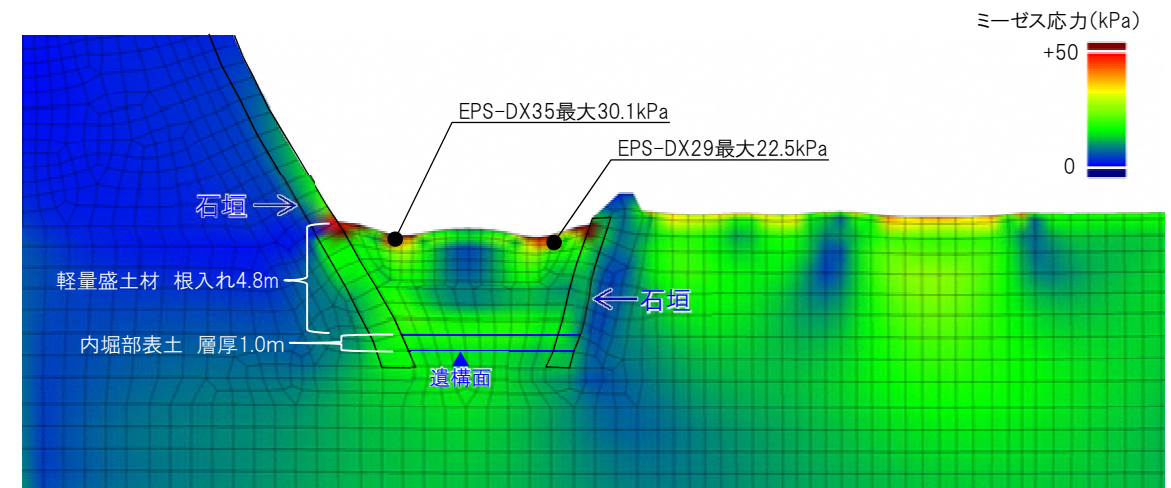
図3-3-13 ミーゼス応力の影響度合い(コンター図)-(内堀部~御深井丸)

EPS層では最大58.4kPa (=58.4kN/m<sup>2</sup>)程度、遺構面および内堀表土では最大61.3kPa (=61.3kN/m<sup>2</sup>)程度の鉛直応力が発生することがわかる。また、EPS層でのミーゼス応力は最大で30.1kPa (=30.1kN/m<sup>2</sup>)である。

※ミーゼス応力とは、鉛直応力とせん断応力から計算される応力

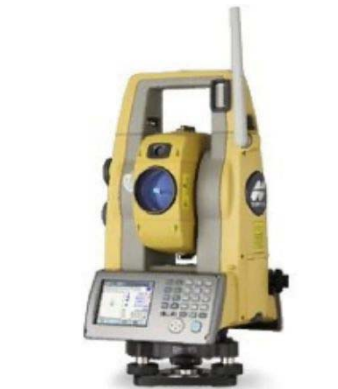
図3-4-4 使用機材  
トータルステーション

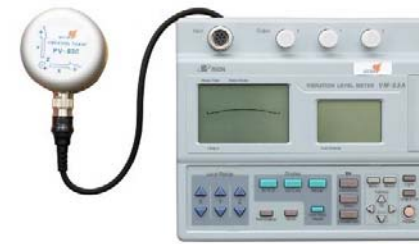
図3-4-7日 振動レベル計

解体工事期間中は大天守台、小天守台それぞれの穴蔵石垣、工事車両通行の影響を受ける鶴の首等において、振動の常時計測を行い、振動レベルが管理値内であることを確認しながら工事を進める。また、振動計には表示板を設置し常に振動レベルを目視確認できるようにする。

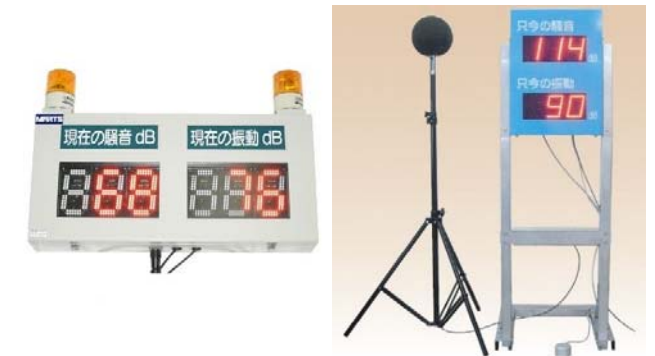
図3-4-8 振動レベル表示板の例

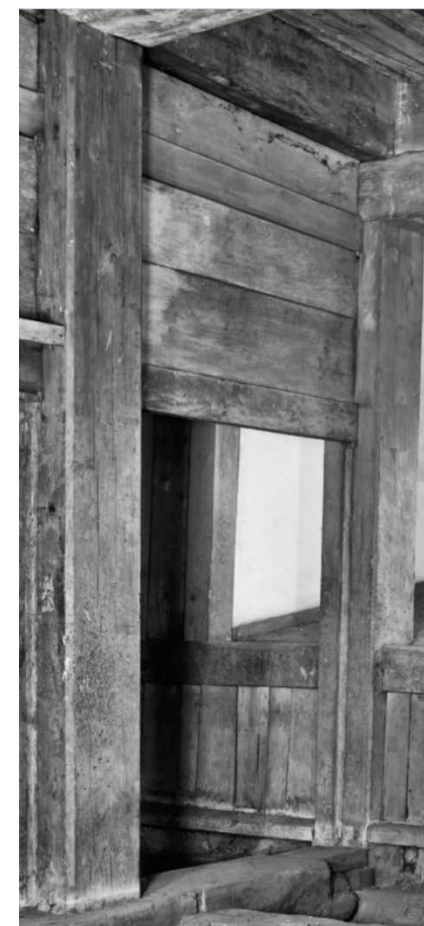
内法貫と飛貫の間に横厚板が2枚見える。  
「ガラス乾板写真 天守閣地階内南側窓(焼失)」を加工

大天守地階の内部内法壁には厚さ約2寸の横厚板が使われていた。また、横厚板の片側に厚さ六分程度の縦羽目板を打っていた箇所も確認できる。実測図・古写真に柱に壁の横板を嵌めた小穴が彫られており、落とし込んで納めていたことがわかる。

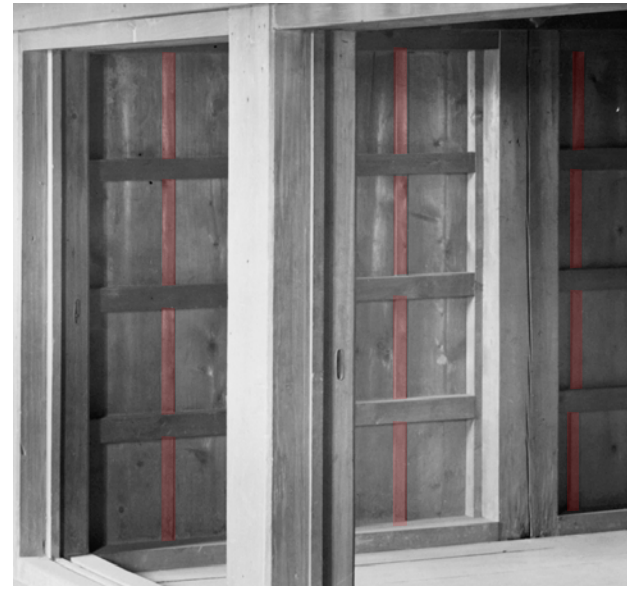
小天守の内法長押より下には目板がある。

左:「昭和実測図 名古屋城小天守横断面図」、右:「ガラス乾板写真 小天守閣内一階(焼失)南入側」を加工

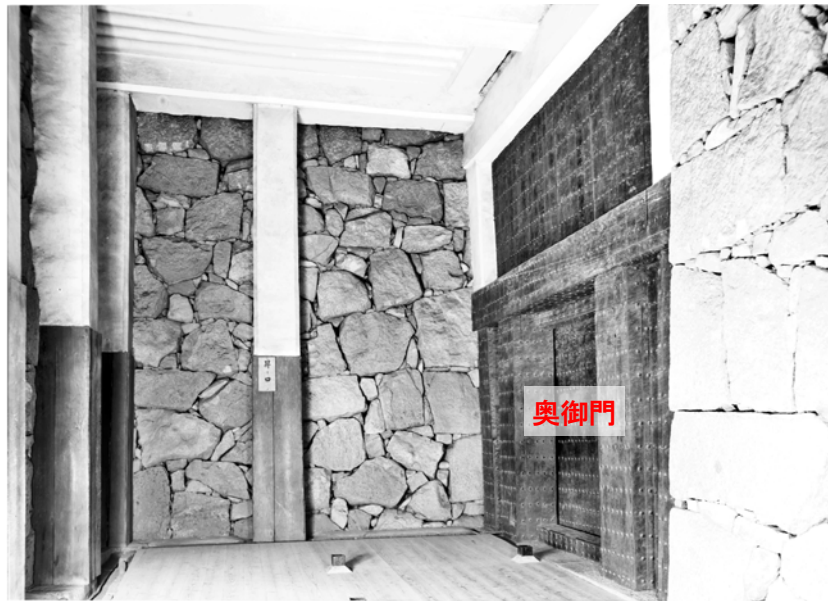
奥御門を通った後の外周壁はすべて縦板張り。  
「ガラス乾板写真 天守閣地階入口(焼失)内側」を加工

実測図でも「地階奥御門平面及背面詳細図」に枡形部分の柱の傾きが表現されている。枡形以外の地階内壁については、「地階及初層東側矩形詳細図」が外周の柱の傾きを足元から柱頂で2寸7分としている。

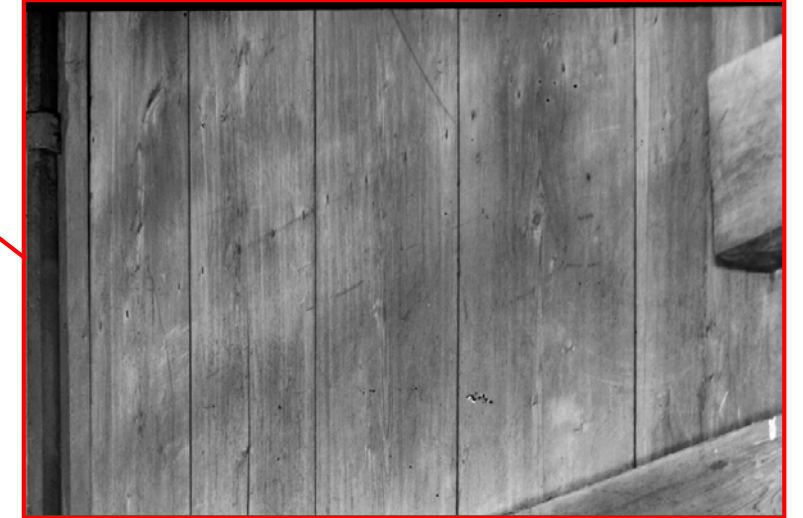
外周内法壁には釘跡が見える。  
「ガラス乾板写真 天守閣四階内西側千鳥破風室内入口(焼失)」を加工

大天守、小天守の外周内部側の壁はすべて縦羽目板壁である。板は基本的には下地に釘止めであるが、外周腰壁など釘跡が確認できない箇所は、合釘で納めていたと思われる。

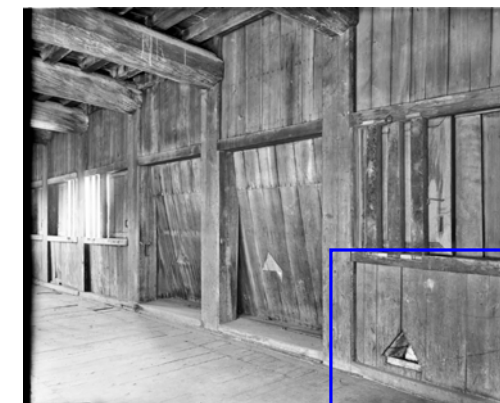
外周腰壁には釘跡が見えない。

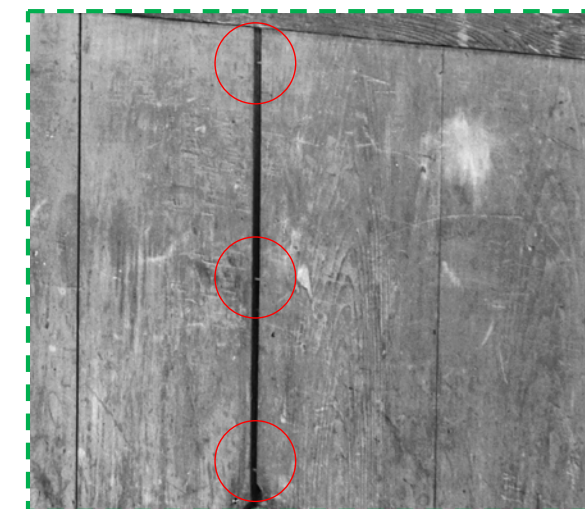
〇部に合釘が見える。  
「ガラス乾板写真 天守閣一階内橋台上南側の石落及び鉄砲(焼失)」を加工

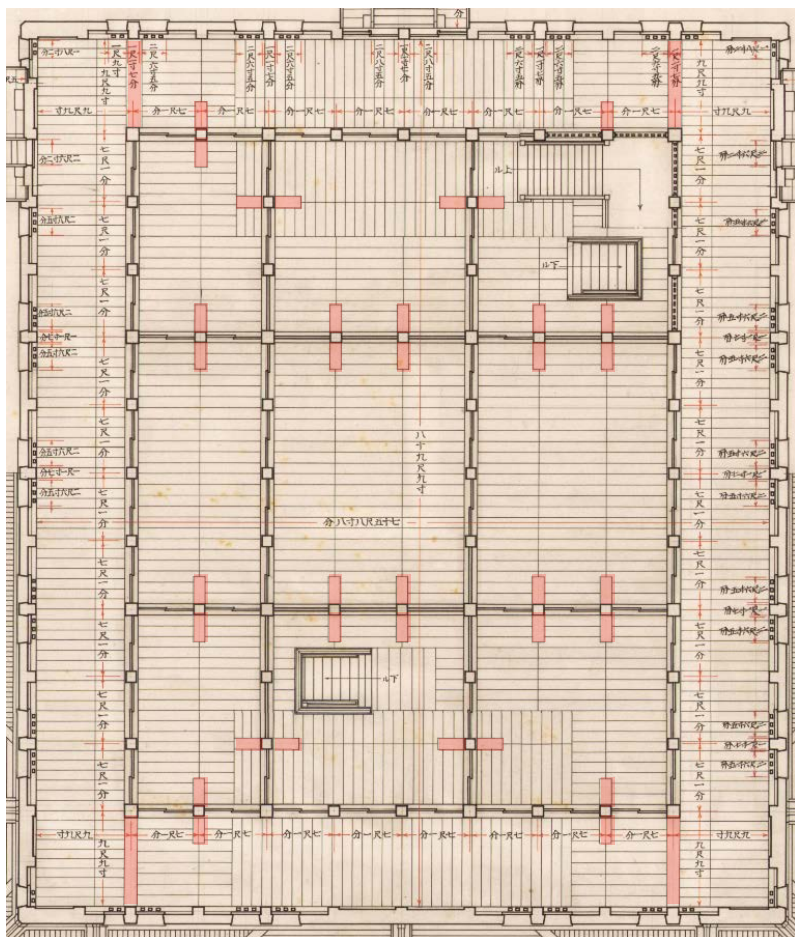
赤塗部：柱踏が床上端に現れている箇所。  
「昭和実測図 名古屋城天守三層平面図」を加工

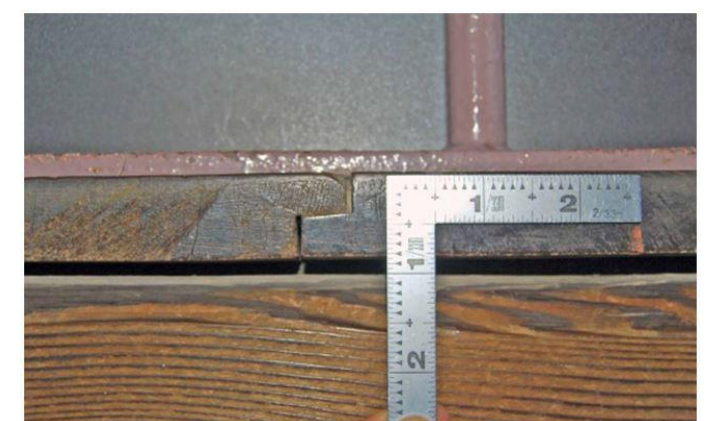
床板の厚さは8分で、傍は相欠としている現存類例。  
姫路城大天守三階床板(竹中工務店撮影)

床板の厚さを8分とし、板傍を相欠として脳天釘打ちする例としては、姫路城大天守がある。
