名古屋城天守閣木造復元 シンポジウム

名古屋城天守閣の整備

名古屋城天守閣木造復元

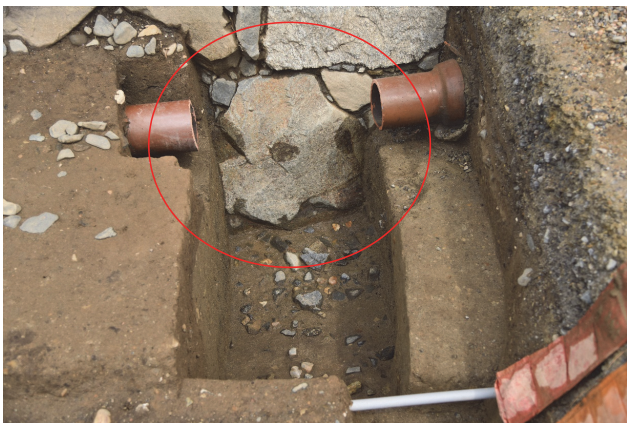
小天守台の南側の面では、石垣際を掘り下げ、根石の状況を確認しました
根石を据えた状況も確認できました

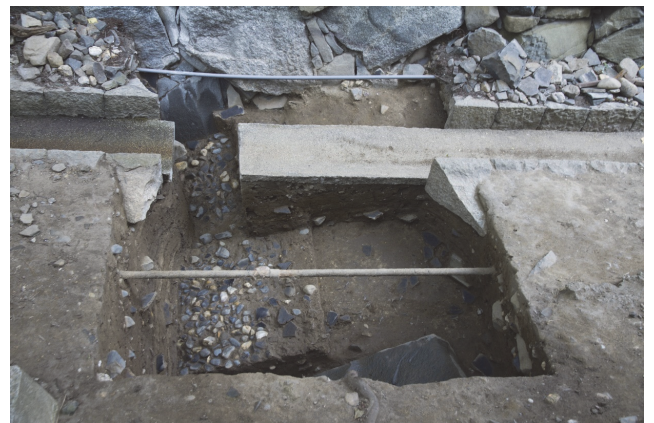
小天守台の西側では、江戸時代のある時期に、石垣の前面に小礫敷の遺構が築かれていたことがわかりました。この遺構が何であるかは、これから検討していきます

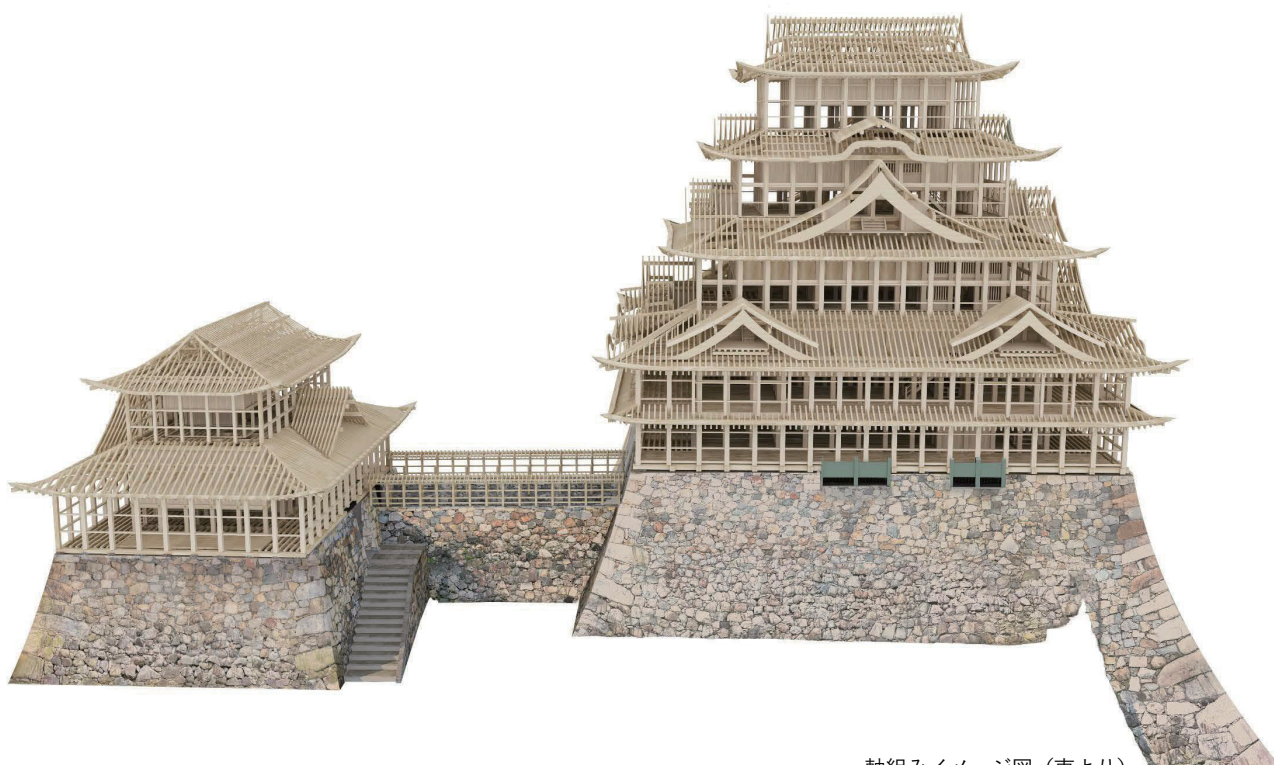
軸組みイメージ図（東より）
提供：名古屋城総合事務所
制作：竹中工務店

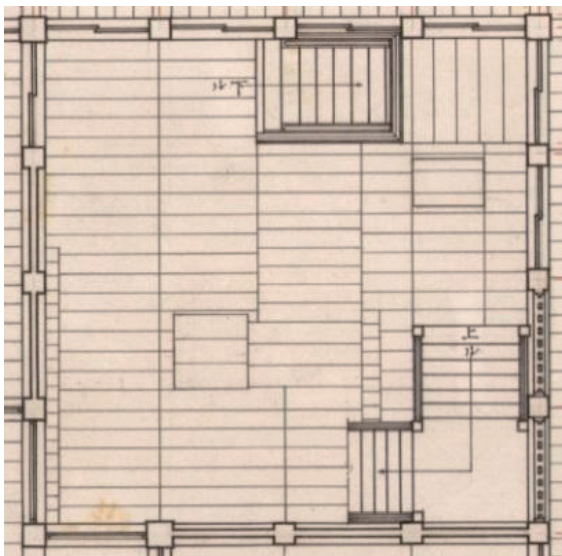
井桁の穴と排水溝を塞いだ跡がある。
「昭和実測図 名古屋城初層平面図」を加工

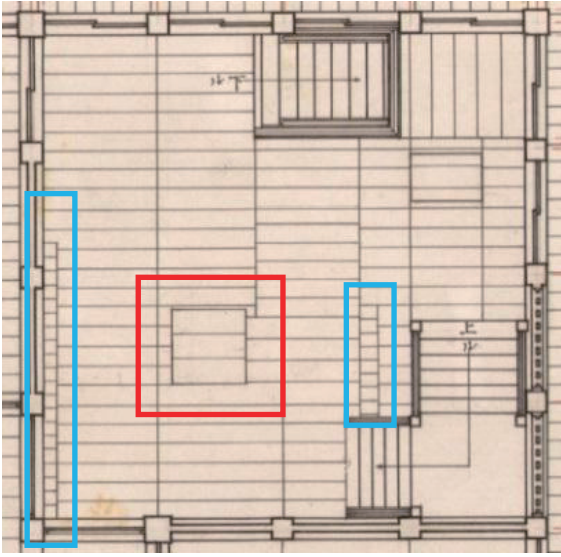
井桁の穴と排水溝を塞いだ跡がある。
「昭和実測図 名古屋城初層平面図」を加工

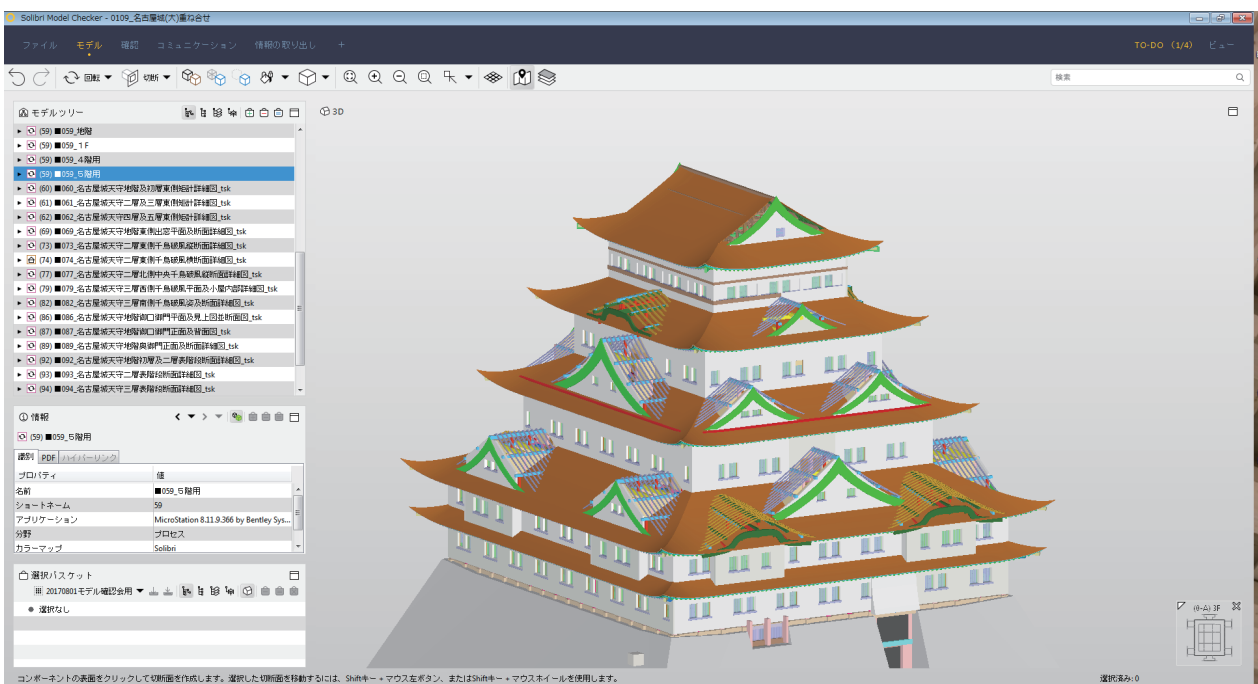
昭和実測図を3次元モデルと重ね合わせる

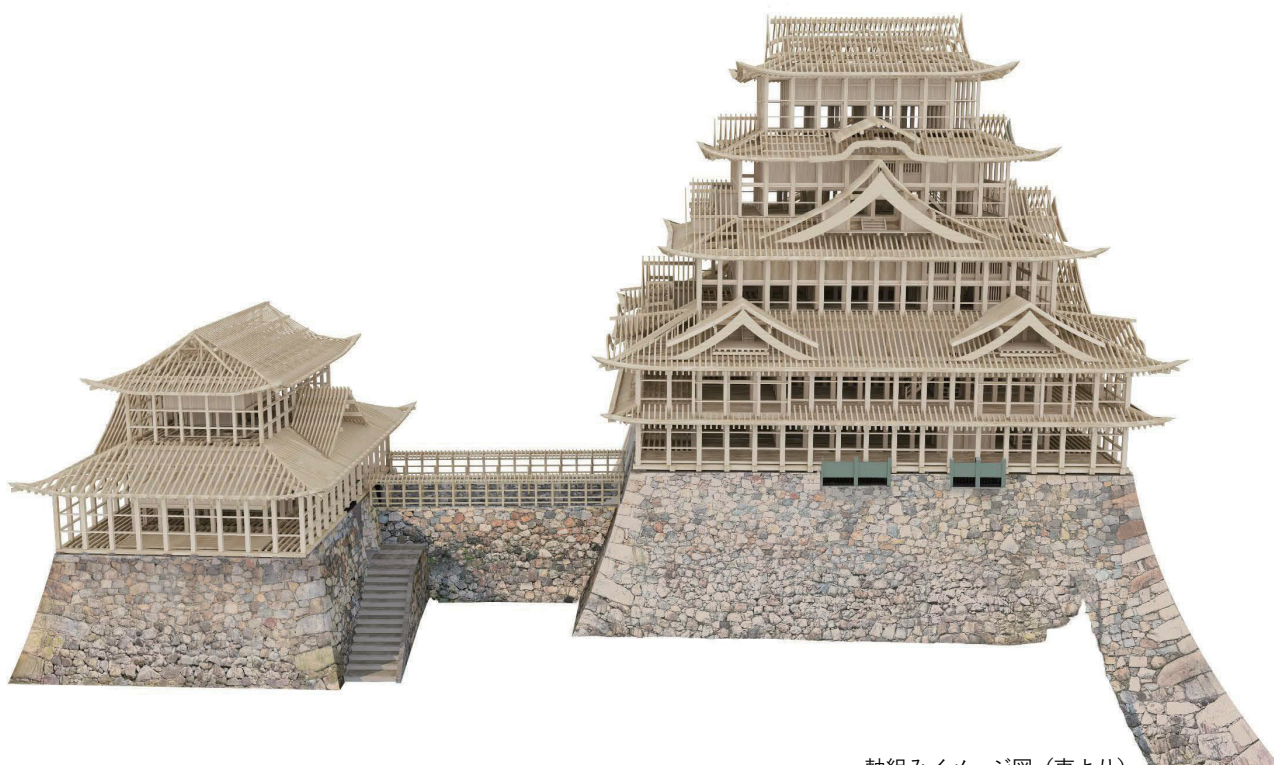
軸組みイメージ図（東より）
提供：名古屋城総合事務所
制作：竹中工務店
