(1) 復元原案の規模・各部の主な仕様

復元根拠資料の検討によりわかる復元原案の概要、規模、各部の主な仕様を以下に示す。

(2) 各部の検討

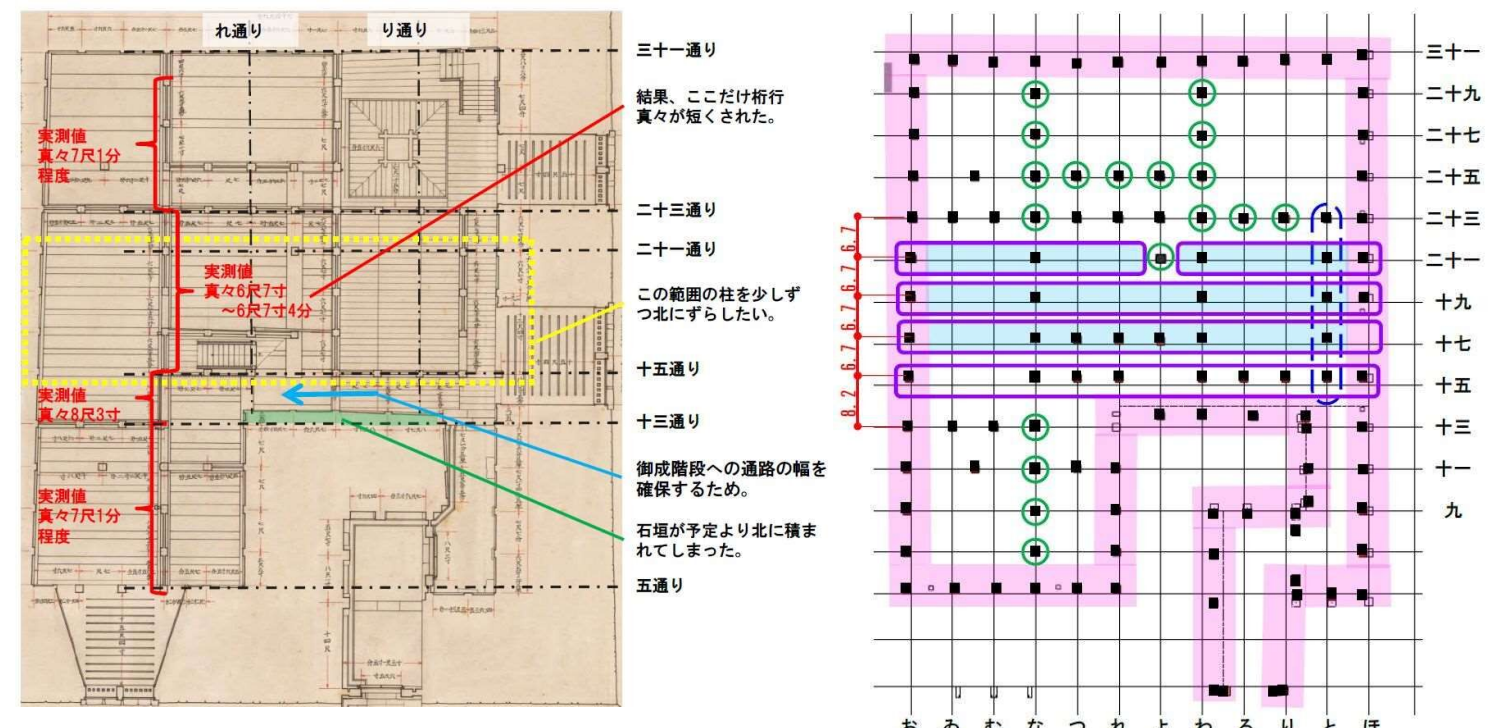
図-6.2.2 「名古屋城天守地階平面図」(部分) 大天守地階桁行方向の柱間寸法検討

通し柱を含む五通り～十三通り、二十三通り～三十一通りはほぼ七尺一分と見做すことができる。

十五通り～二十一通りは六尺七寸、二十一通り～二十三通りは六尺七寸一分となっている。これは十三通り～れ十三通りの石垣が予定よりも北に積まれてしまったため、御成階段への通路幅確保のために十五通り～二十二通りの柱を少しづつ北にずらす必要が生じた結果と考えられる。

十五通りから二十三通りにかけて桁行方向の柱間寸法が短くなった分、西側では十三通り～十五通りの柱間寸法を八尺三分として調整したと考えられる。

従って十五通り～二十一通りの柱列は一階の柱とは、ずれて配置されていることとする。

以上より大天守地階の柱間寸法を以下の図(図-6.2.3)にまとめる。

図-6.2.3 大天守地階桁の柱間寸法

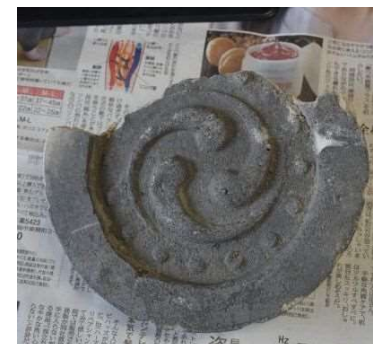
写-6.2.4 天守台周辺石垣発掘調査報告書(平成31年) p72:37図

・軒丸瓦:遺物、古写真で確認できる文様は、『金城温古録』と同じ左三つ巴であるが、巴の尾の長さ、珠文の数、大きさにはばらつきがあり、補足瓦が多いことがわかる。今後、遺物の編年作業を行い、基準とする宝暦の意匠を定め復元原案とする。

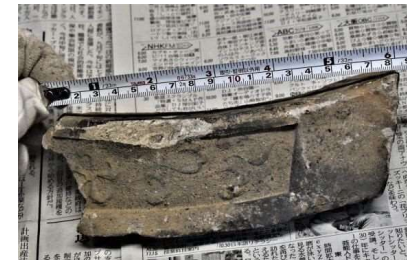
写-6.2.6 天守台周辺石垣発掘調査報告書(平成31年)p71:2図(左)、21図(右)

・軒平瓦:古写真では確認しづらいが遺物、『金城温古録』で確認できる。遺物には数種類の文様があるが、『金城温古録』の挿絵図に見られる文様を基に、遺物の中で基準とする宝暦の意匠を定め復元原案とする。

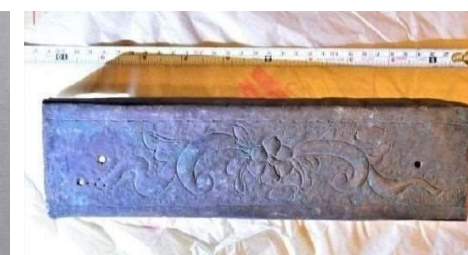
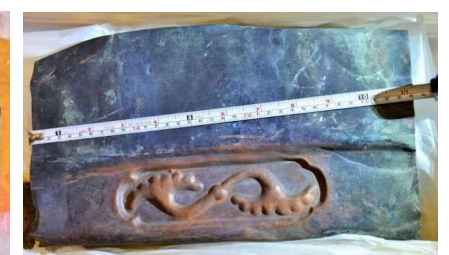
写-6.2.7 (左) 2重～4重軒丸瓦遺物 (中)5重 軒平瓦遺物 (右)2重～4重 軒平瓦遺物

・軒丸瓦:遺物と摺本・拓本より5重と2重～4重では地模様と製作方法が異なることがわかる。

5重 縁部分と文様部分に分かれており、円形の文様部分を下地に打ち付け、その後縁を被せることがわかる。

葵紋の周囲に地模様として菊石目が打たれる。

2重～4重

縁部分と文様部分は一体で打出す。葵紋の周囲に地模様は無し。

・軒平瓦:遺物より、軒丸瓦と同様に5重と2重～4重では文様が異なる。古写真では2重～4重の文様がかすかに判別できる程度であるが、2重～4重の遺物と同類のものであることは確認できる。

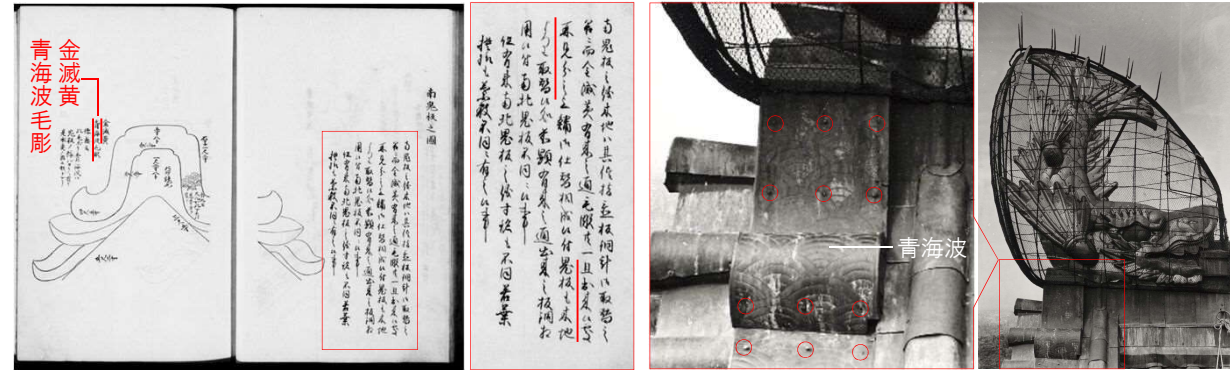
図-6.2.17 『金城温古録御天守編之六 図彙部
「黄金鯨形」の項「南鬼板之圖」
(「御天守鱗木地仕口寸尺之図」 文政10年(1827)の写し)

『国秘録 御天守御修復一』享保17年(1732)の修理記録に「鯨下鬼板 同ひれ共仕直し銅板ニ而/包鉸打」とあり銅板で包み鉸で打って作ったことがわかる。また「御天守鱗木地仕口寸尺之図」(文政10年)の写しとして『金城温古録』に記されている「黄金鯨形」より、この時の修理で大棟の鬼板は「木地より取替候」(図-6.2.17右)とある。これらより五階の鬼板は木下地を銅板を包んで作られていたことがわかる。古写真でも銅釘で留めてあることを確認できる。

表面の仕上げに関して「金減黄青海波毛彫」という書き込みがある鬼板の図にも原本の「御天守鱗木地仕口寸尺之図」では鯨と同じ黄色が塗られている。つまり、縁の部分には青海波が毛彫りされ、全体が金メッキされていたことがわかる。鬼板の青海波は遺物、古写真でも確認できる。

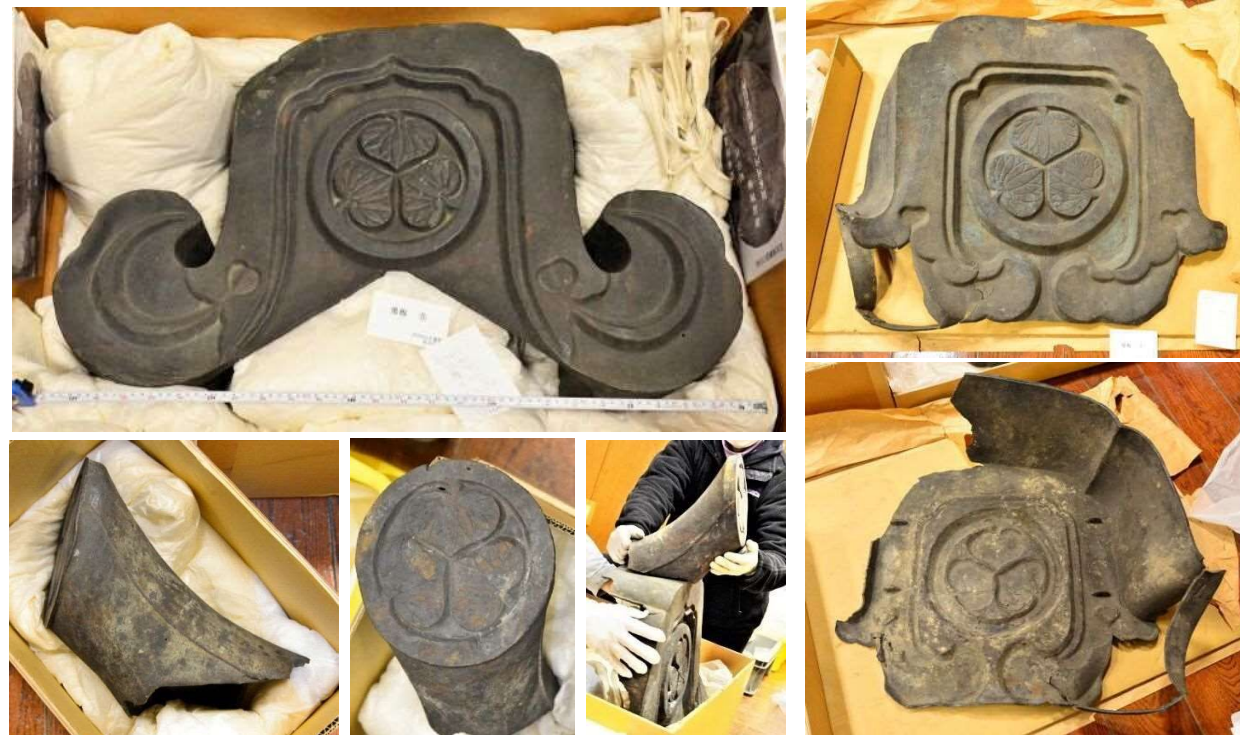
写-6.2.9 鬼板及び鳥衾 焼損金具

遺物の鬼板は青銅製であり、宝暦修理関連史料に記された「唐金」すなわち青銅と一致する。また宝暦修理関連史料にある二重～四重の鬼板の数60個は昭和実測図と一致する。これらの鬼板は仕上げとして全て黒チャンが塗られていた事が宝暦修理関連史料よりわかる。

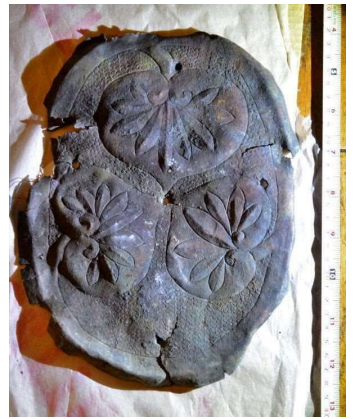
写-6.2.10
5重鳥衾瓦当 焼損金具

古絵図、文献史料では五重の隅棟、降棟の鬼板について記されていないが、写真6.2.10の楕円形の銅板遺物について、各重の軒丸瓦や2重～4重の鬼板、鳥衾と同様に葵紋が打ち出され、かつ5重の軒丸瓦の遺物、摺本・拓本と同様に葵紋以外の地の部分にも模様が打たれていることと、楕円形で銅板であることから5重の鳥衾瓦当と判断した。これにより隅棟、降棟の鬼板も大棟の鬼板同様に木型を銅板で包んだものと判断した。

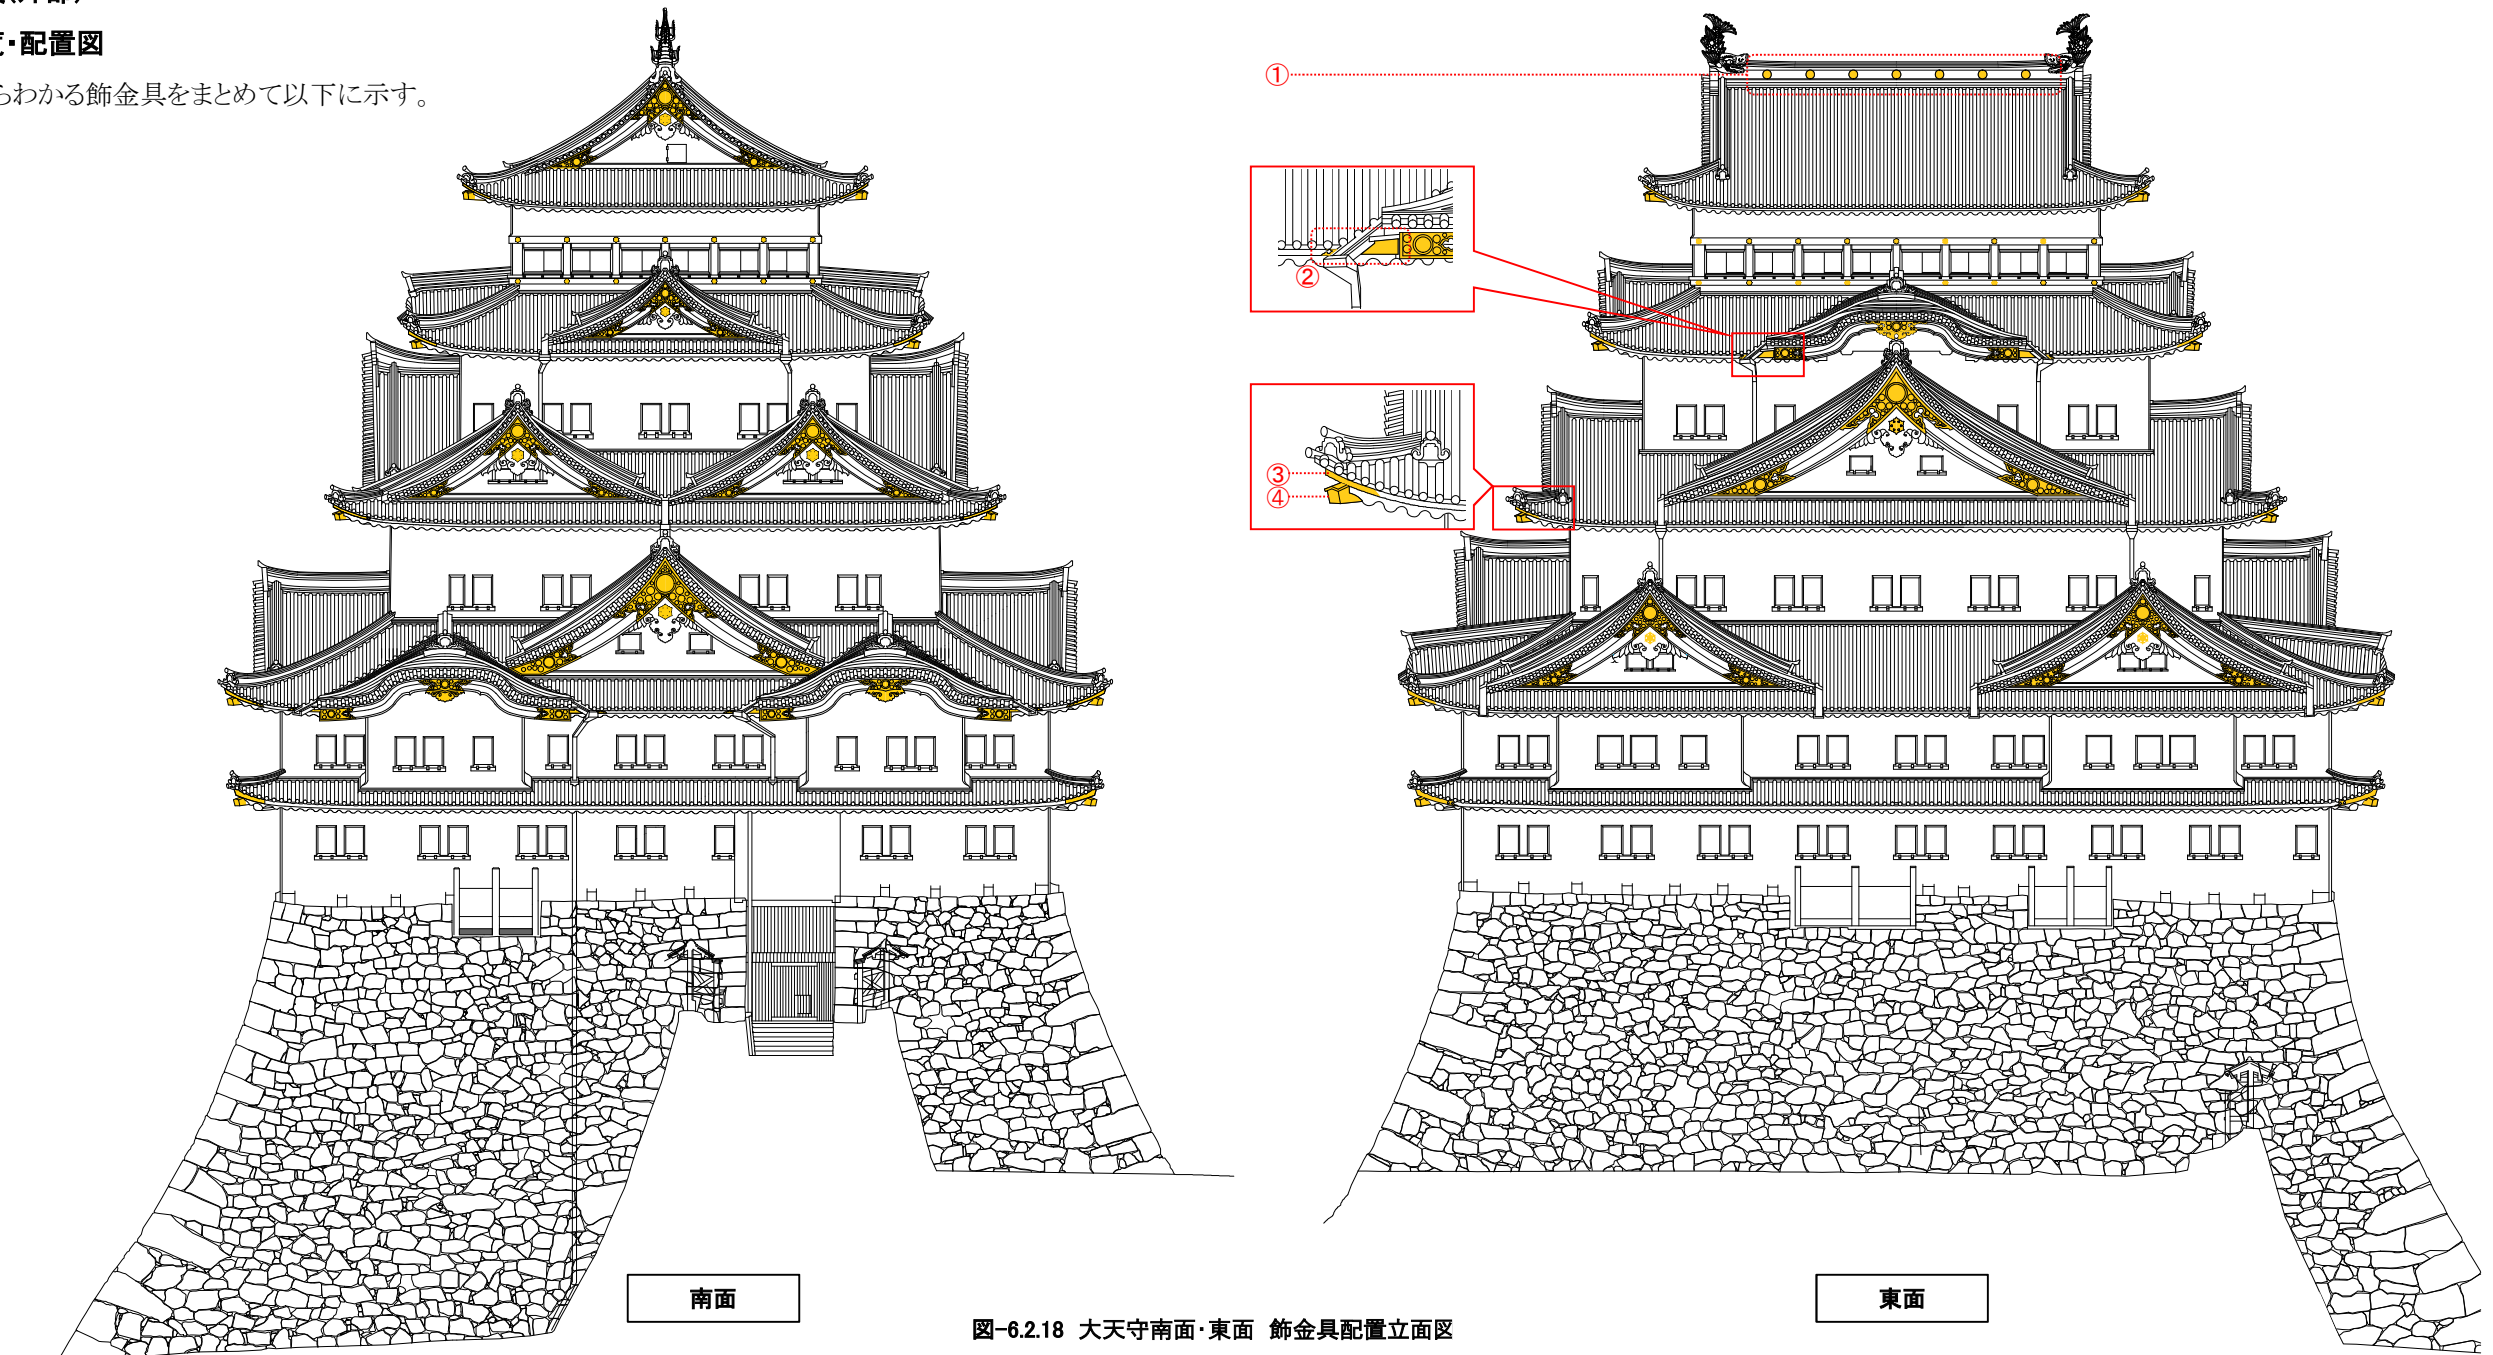
図-6.2.18 大天守南面・東面 飾金具配置立面図

根拠資料からわかる飾金具をまとめて以下に示す。

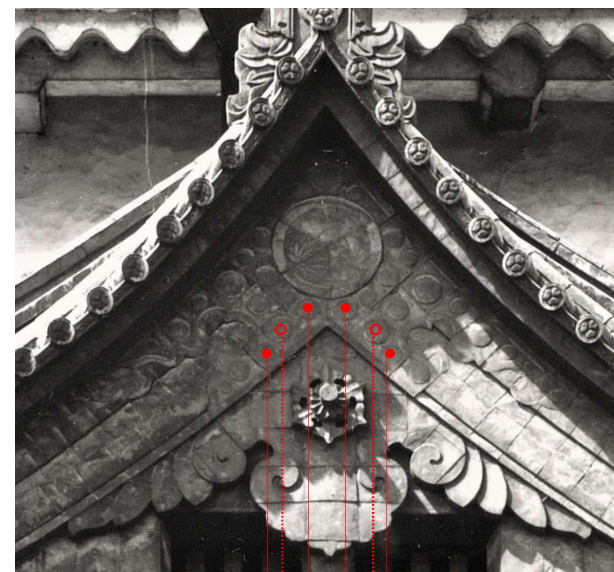
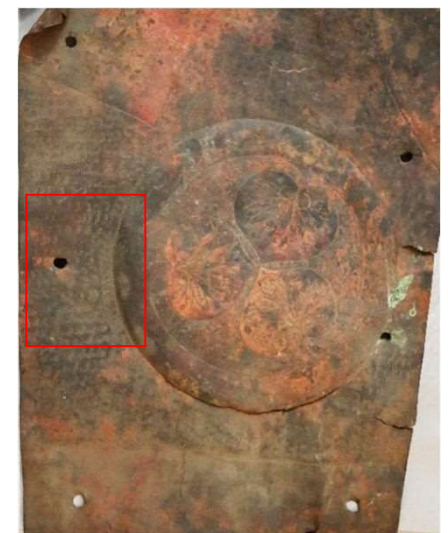
写-6.2.13 千鳥破風破風板飾金具焼損遺物

ガラス乾板写真、昭和実測図より各重の破風板の挿み部と破風尻には八双金具があり、それぞれに大小多数の葵紋が設えられていたことがわかる。

- ・銅板厚さ1mm程度の上、減金仕上げ。
- ・葵紋を打出し、葉脈は蹴り彫り。葵紋内側は菊石目打ち。
- ・八双金具は分割製作され、分割部に葵紋が跨る場合は打出しではなく、別製作の葵紋を打ち付け。
- ・葵紋以外の地の部分も菊石目打ち。

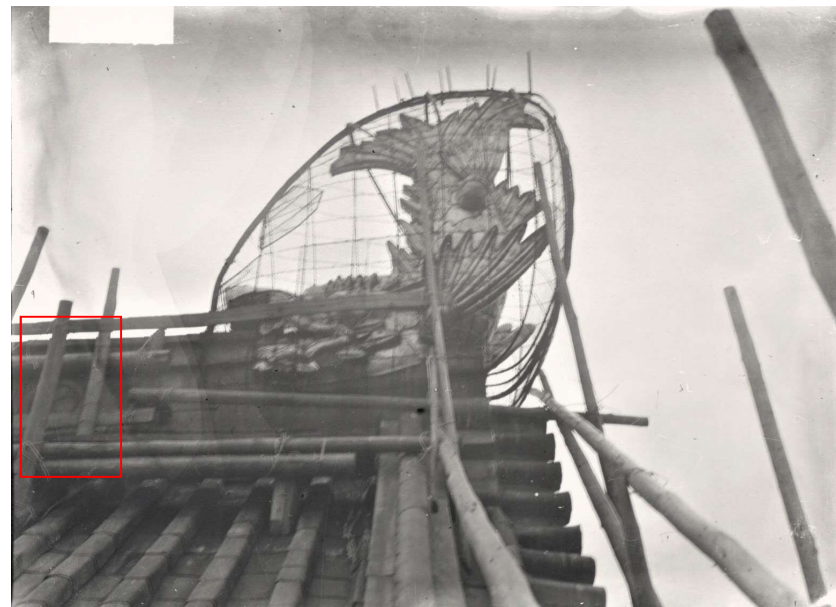
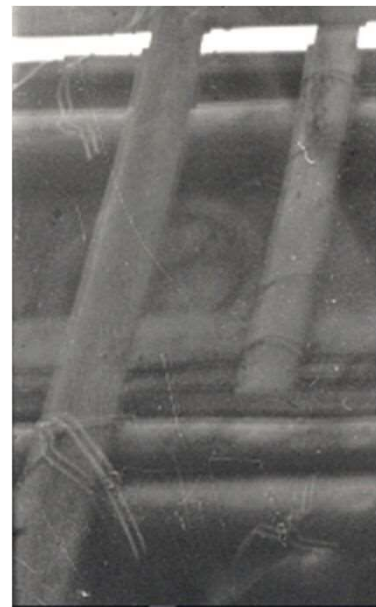
写-6.2.14 名古屋城総合事務所所蔵ガラス乾板写真「調査時の金鯨(北方)(焼失)

『金城温古録 御天守編之四』「箱棟の御紋」の項に「御天守箱棟に金御紋一方に七個づゝ付申候」と記述があり、また『国秘録 御天守御修復一』には「箱棟両平御紋十四差渡一尺二寸五分めつき煮洗色付直し地板漆入釘釘取付」とあることから、金色の減金で、「地板漆入」の記述より地は黒色と判断した。

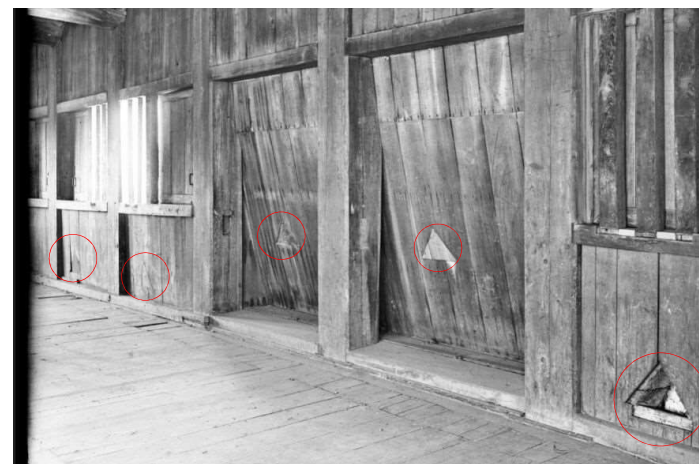
写-6.2.18 名古屋城総合事務所所蔵ガラス乾板写真 「天守閣一階内橋台上南側の石落及び鉄砲(焼失)」 右端部の狭間は蓋が外れており、外壁下地を確認できる

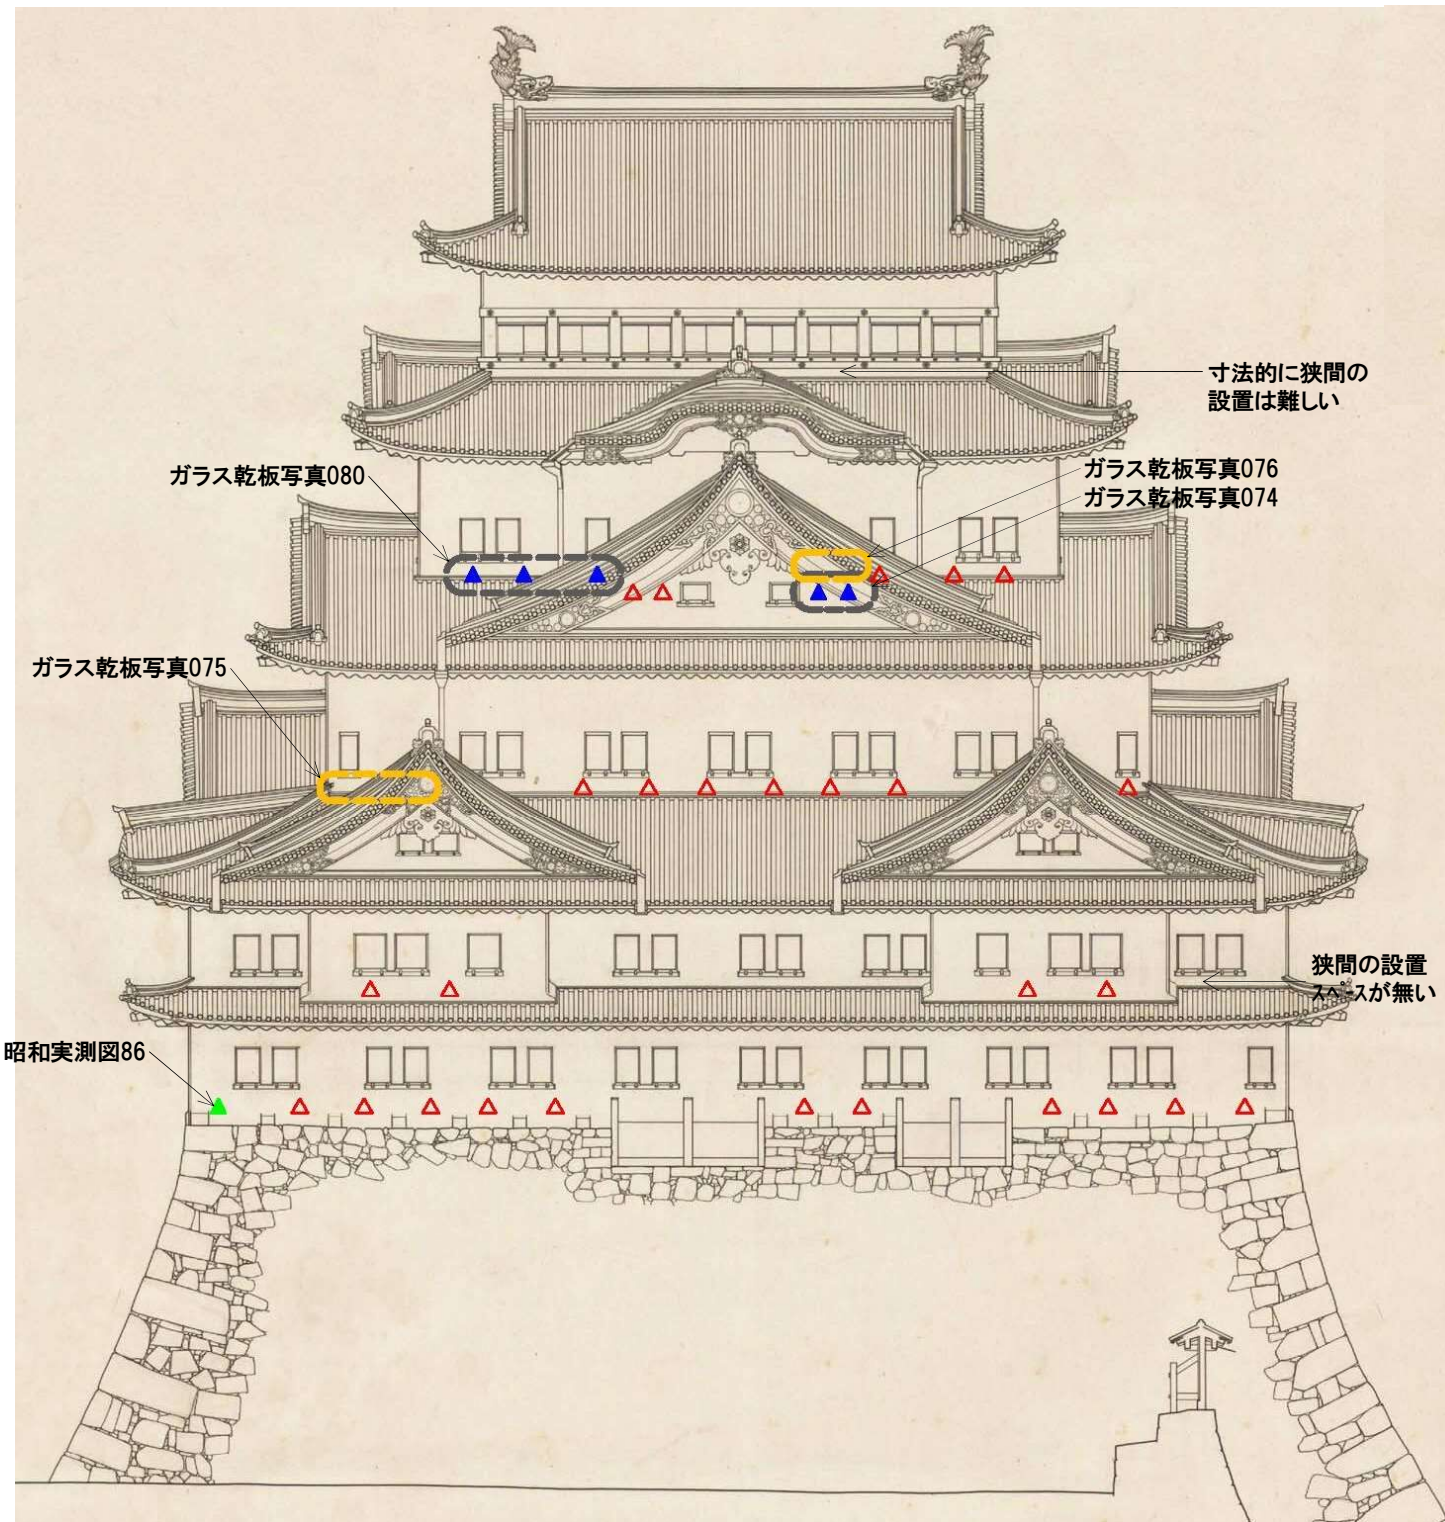
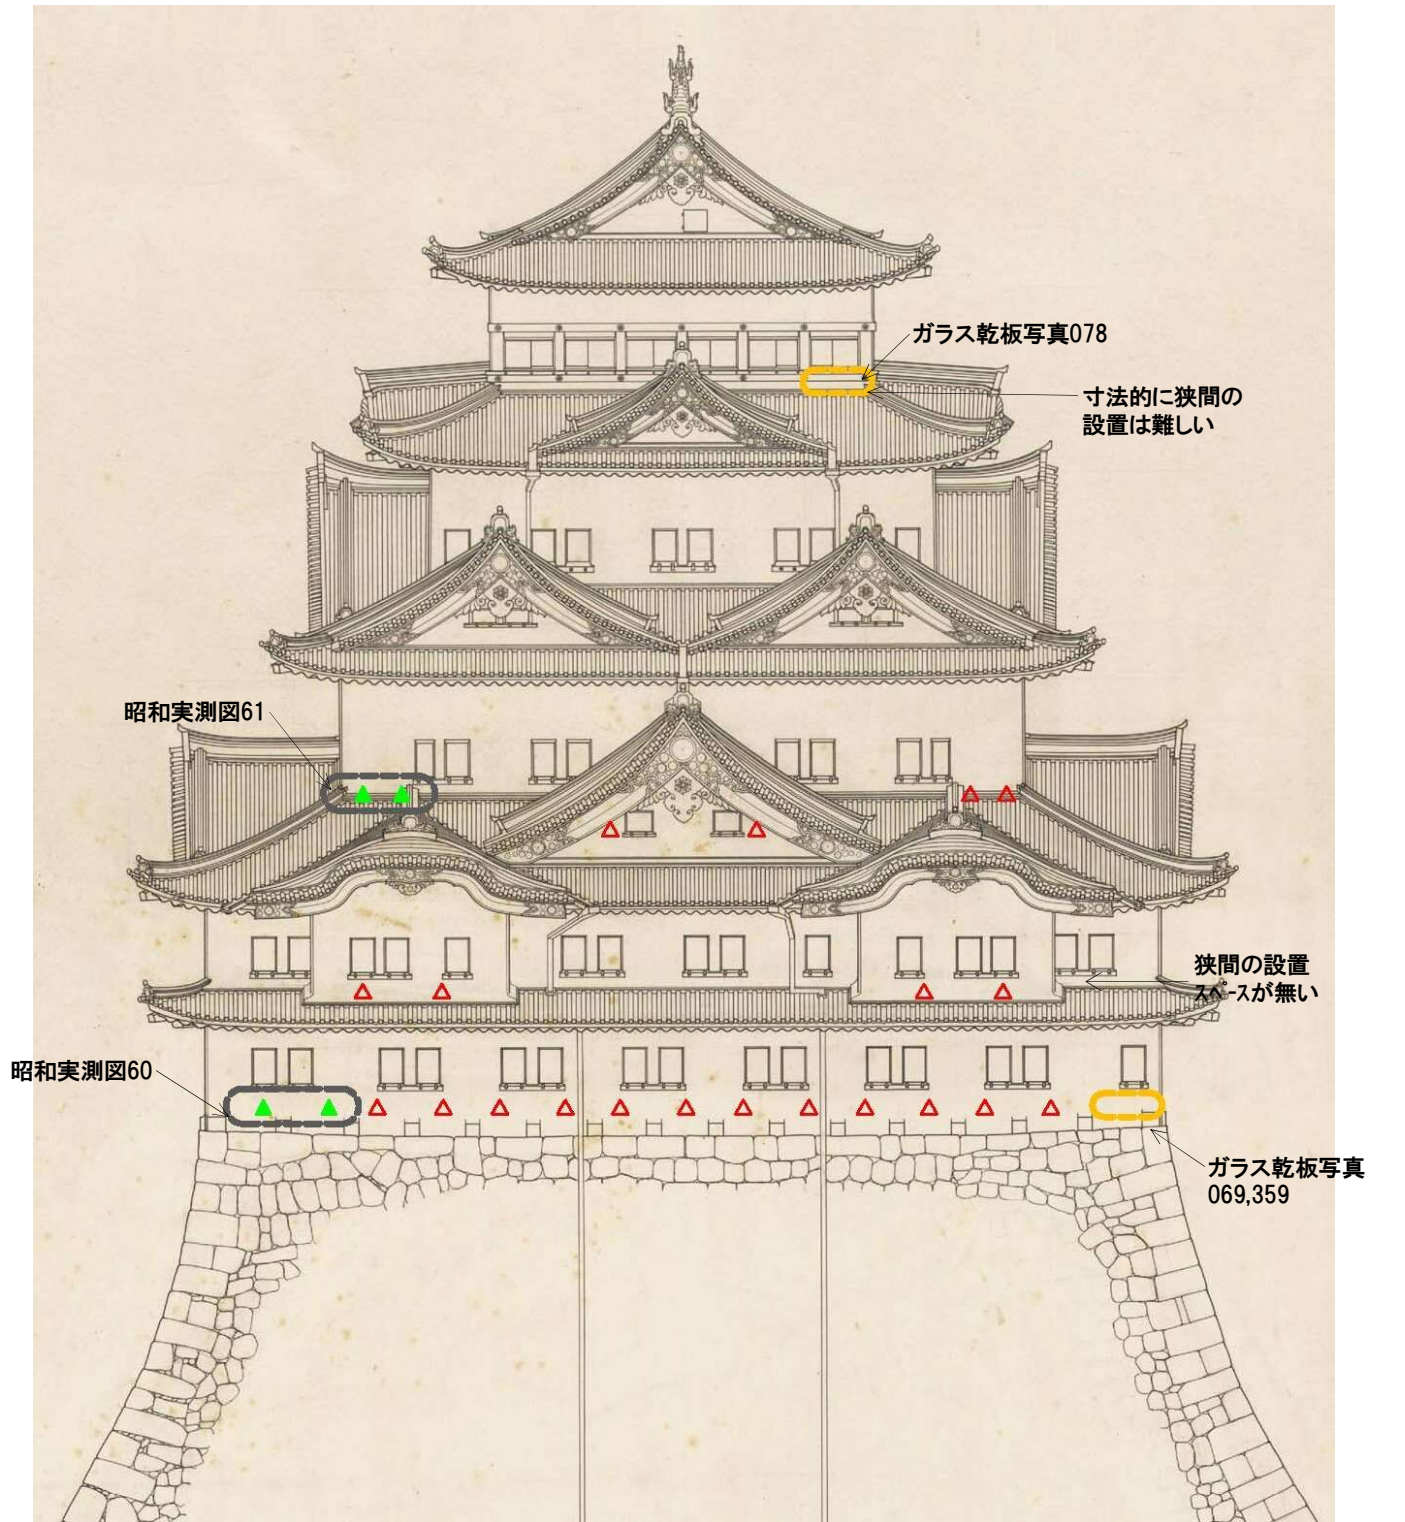
図-6.2.40 狭間の配置復元原案(東側立面図・北側立面図)

昭和実測図「名古屋城天守東側立面図」(部分)に追記

昭和実測図「名古屋城天守北側立面図」(部分)に追記

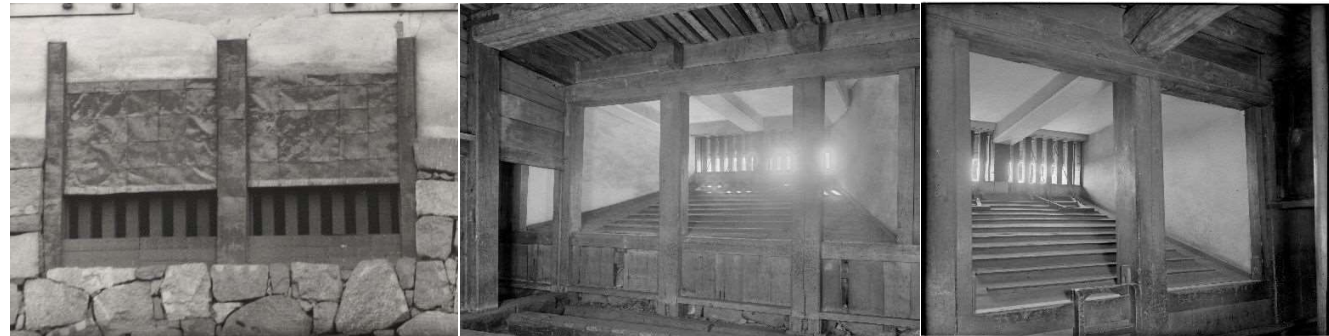
写-6.2.19ガラス乾板写真(左)「天守閣(焼失)東面北寄部分」(部分)、(中)「天守閣地階内南側窓(焼失)」、(右)「天守閣地階内東側窓(焼失)」

古写真、昭和実測図より地階の窓には外部銅板張りの揚戸が3ヶ所に2枚ずつ計6枚あることがわかる。その仕様は昭和実測図「地階東側出窓装置詳細図」により詳細にわかる。四周に框を廻した板戸で、側面の框には3方向に戸車が付けられ、外面は銅板張り、その銅板を側面框の内側まで張り廻している。更に側面框の裏面には鉄板を鋸打ちしている。宝暦修理関連史料より宝暦修理の際に、揚戸に銅板が張られ、豎格子と窓枠部は鉄板張りとなっていることから、焼失前までその仕様であったことがわかる。また、宝暦修理関連史料により銅板部、鉄板部共に黒チャンが塗られていたことがわかる。

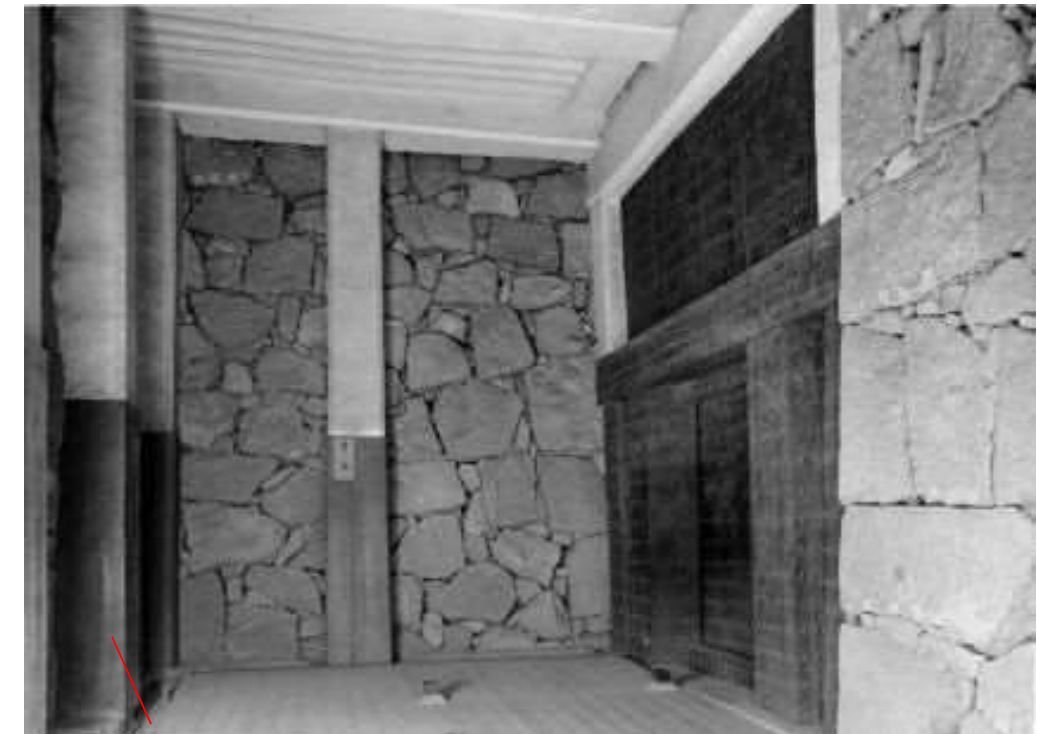
写-6.2.27 名古屋城総合事務所所蔵ガラス乾板「天守閣地階入口内側」

古写真と昭和実測図から、口御門から奥御門までの柱は漆喰塗りで、柱下部に木製の覆いがついていたことがわかる。この覆いについて史料では確認できないが、創建当時から市営期までは存在しておらず、昭和6年(1931)の一般公開に併せてこの覆いをつけたと推定した。従って、復元原案はこの覆いはなかったものとする。

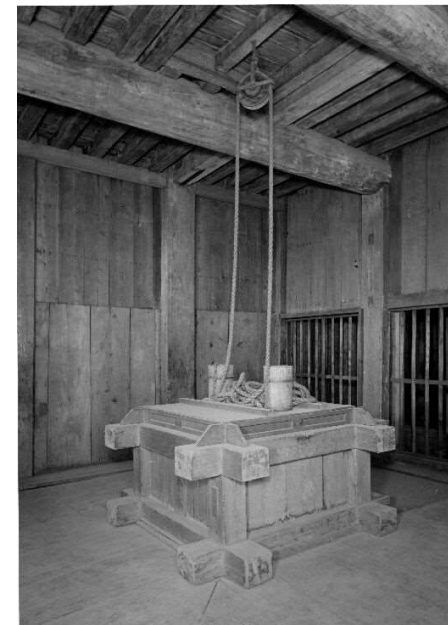
写-6.2.29
名古屋城総合事務所所蔵ガラス乾板写真
「天守閣地階内井戸(焼失)」

地階の井戸は文献史料『金城温古録』の記述が詳しい。井戸の水は四方へ流れ、最終的に口御門枳形の石樋に流れる事、井桁の内法寸法3尺5寸4分、高さ2尺6寸7分、文政年間に蓋を新設した事等が記されている。

名古屋城総合事務所所蔵ガラス乾板写真には、井桁に蓋を被せた状態と蓋無しの状態の2カットがある。昭和実測図では地階平面図に記されているが、井桁自体の詳細図は無い。今後、図面計測、古写真分析による寸法分析と、『金城温古録』に記された寸法を照合、検討し寸法を定めていく。仕上げについては不明。

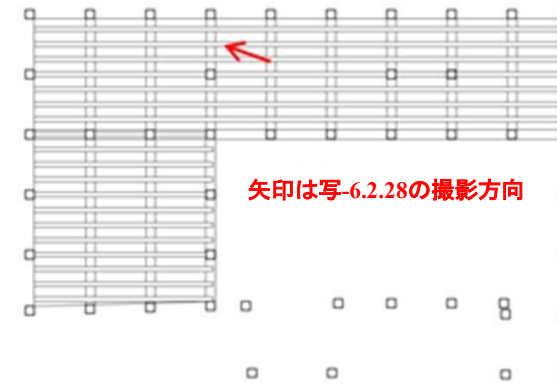
図-6.2.88 大正6年の写真から推定した大引・根太配置

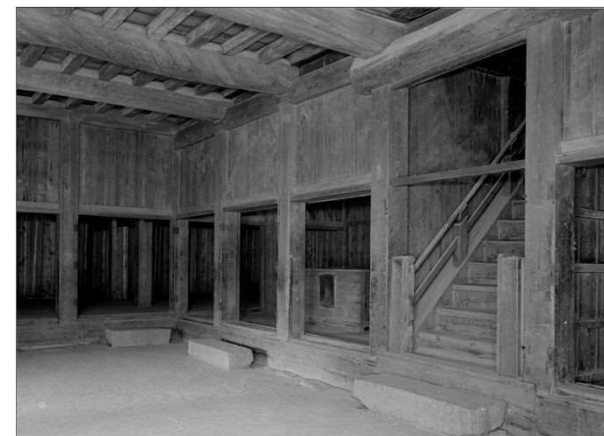
写-6.231 ガラス乾板写真「小天守閣内地階(焼失)東南側」

古写真、昭和実測図、野帳より地階柱通りの上には約1尺角の頭繋ぎがあり、この角材の頭繋の上に直交して、はつり丸太あるいは太鼓落としの梁が渡し架けられることがわかる。

五通りの頭繋ぎのうち、五へ～り間は古写真により確認できる。五は～へ間の頭繋ぎは古写真、昭和実測図では確認できないが、野帳「初層床見上」で確認できる。

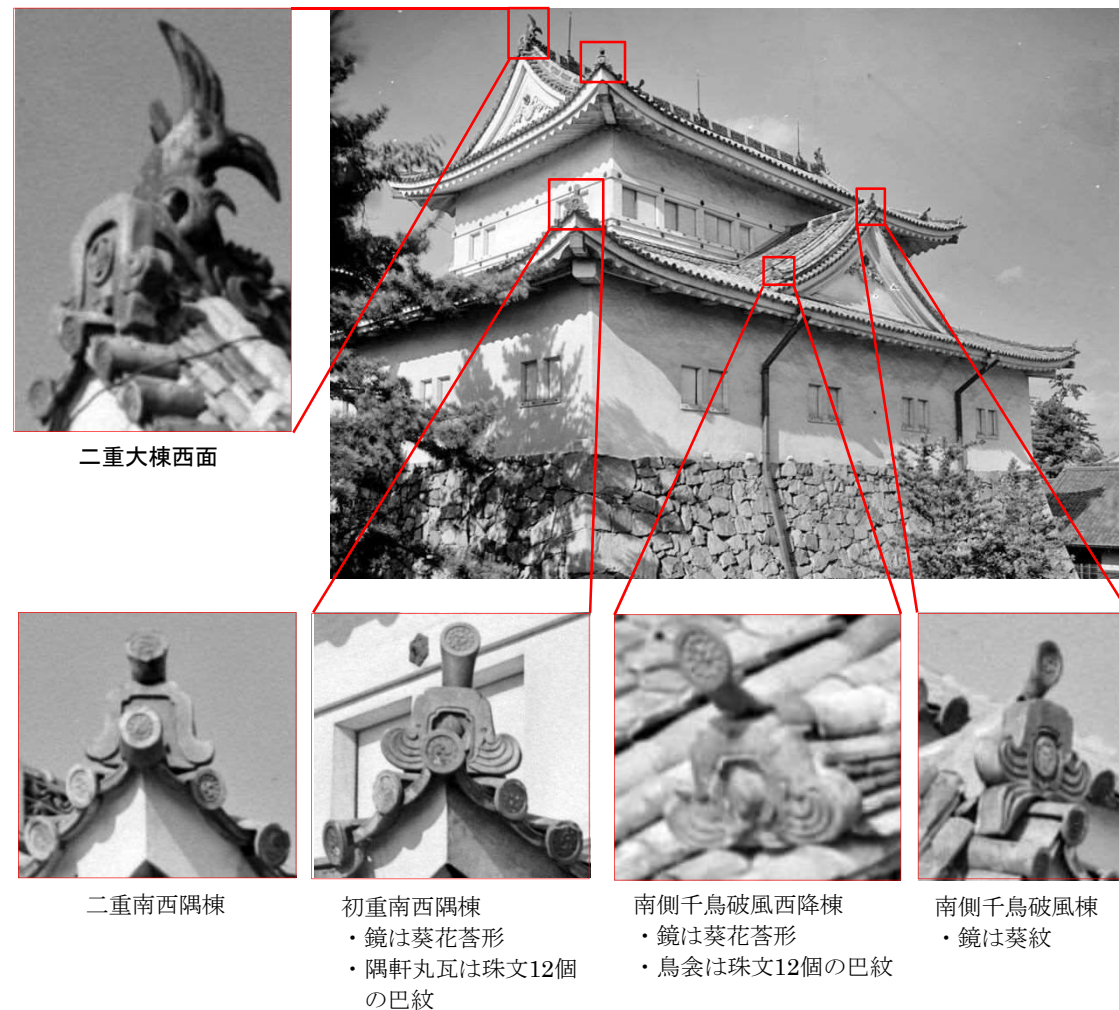
写-6.2.33 名古屋城総合事務所所蔵ガラス乾板写真「小天守閣(焼失)西南面」

古写真より鬼板の形は大棟、二階隅棟、一階隅棟、千鳥破風棟、千鳥破風降棟で異なっていることがわかる。、昭和実測図の立面図でも、その違いがある程度確認できる。

初重隅棟、千鳥破風降棟鬼板の鏡は葵花 苔形の装飾とわかる。『金城温古録』「凡例編之七 御紋部」の「葵花苔形の御紋」の項に「御屋の飾り附、苔形の御紋」と題した挿図がある。

大棟の鬼板の鏡は古写真、昭和実測図より星形の装飾(これと同様の鬼板が旧二之丸東二之門でも確認できるが、昭和47年の補足瓦)、千鳥破風棟の鬼板の鏡は葵紋とわかる。

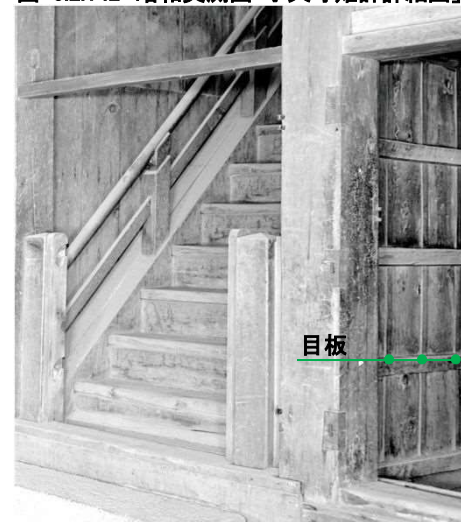
写-6.2.146 「小天守閣内地階(焼失)東南側」(部分) 地階から1階への階段の西側壁が片側豎羽目板壁で、目板があることがわかる

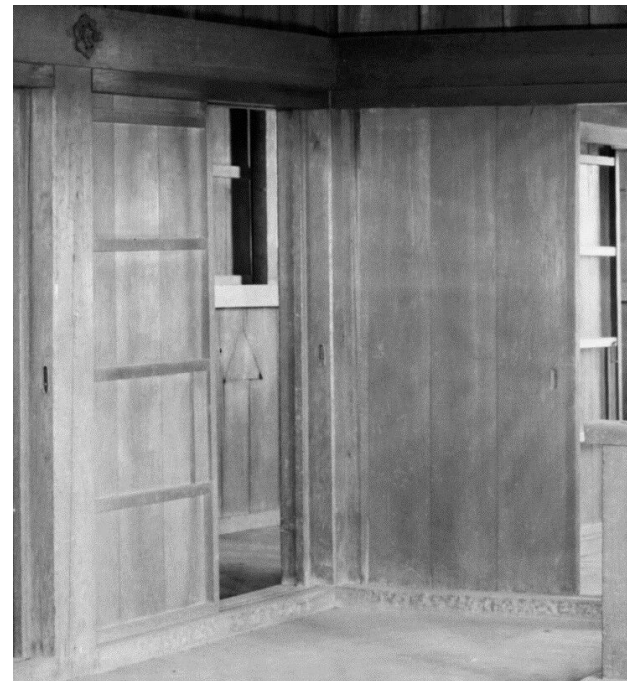
□部拡大: 板戸の表・裏側がわかる

図-6.2145 昭和実測図「小天守矩計詳細図」(部分) 1階(を四~五)の板戸詳細寸法がわかる

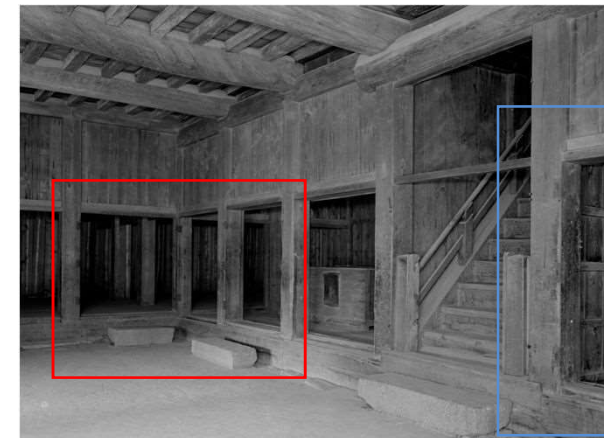
写-6.248 ガラス乾板写真「小天守閣内地階(焼失)東南側」

『金城温古録』「御天守編之一」の「御金蔵」の項によれば、地階金蔵には開き戸がついていたことがわかる。古写真で、沓踏石のある柱間の両側を見ると、肘金を確認できることから開き戸があったと判断できる。ここで改めて『金城温古録』「御天守編之一」の「御蔵之間圖」を見ると、開き戸があったと判断した柱間は、他の柱間と異なる描かれ方をしており、その柱間位置に合わせて部屋名の「御金蔵」と記していることから出入口と示すと判断した。

また、昭和実測図「小天守地階平面図」では、肘金を確認できる柱間に一筋敷居が書かれていることから、開き戸の内側に更に引戸があったことが分かる。

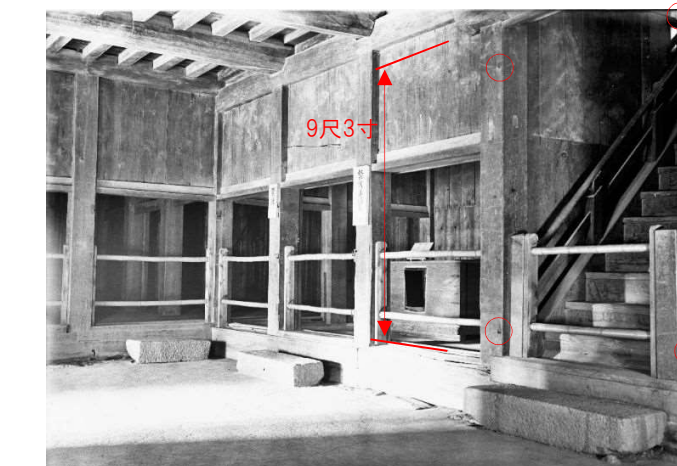
写-6.249 ガラス乾板写真「小天守閣内地階(焼失)南東側」

地階から1階への階段入口が写る古写真は2種類あり、いずれの古写真でも建具は無いが、建具の痕跡である金物の数と鴨居の有無が異なる。写-6.249では柱の上下に肘金を確認できるが、写-6.250ではこれに加え、柱の下の肘金と柱中ほどの高さに蝶番を確認でき、また鴨居も有る。これらは後補材と判断し、復元原案は、肘金4個で支持され、扉1枚の大きさが高さ9尺3寸×幅2尺9寸の外開きの両開き戸があったと判断した。

『金城温古録』「御天守編之一」の「初重上り口」の項に、地階から1階への階段入口に長9尺3寸×幅2尺9寸の外開きの開き戸があり、常に閉まっており御鍵奉行が鍵を持っていた、と記されている。

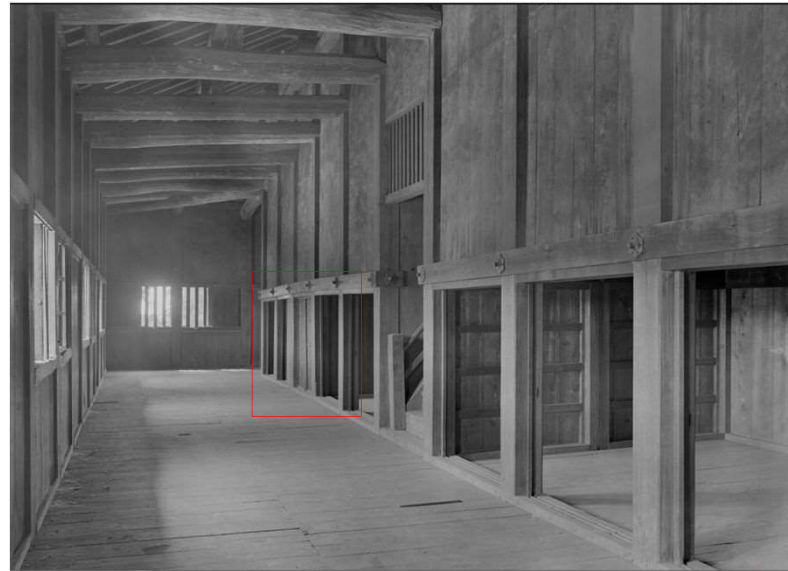
写-6.2.51 ガラス乾板写真「小天守閣内1階(焼失)南入側」

1,2階の柱間の内、昭和実測図、大正8年実測図に建具、間仕切壁が記されていない箇所が1階に2ヶ所ある。いずれも階段入口で、1階から地階への階段入口と1階から2階への階段入口であるが、古写真より焼失前の時点では、1階から地階への階段入口には両開き戸があることがわかる。

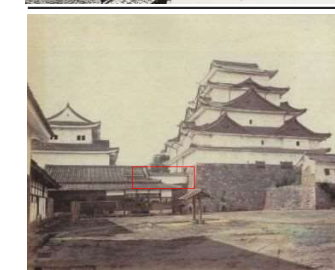
軒裏垂木漆喰塗の形状は、波型

◀「金鯨が取り去られた大天守 東から」(明治4~10年撮影)(名古屋城特別展図録)及び□部分拡大

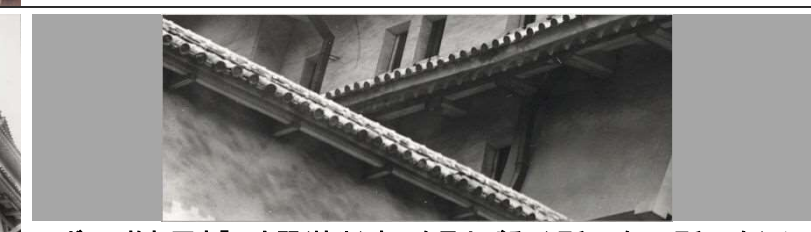
軒裏垂木漆喰塗の形状は、直線

◀ガラス乾板写真「天守閣(焼失)南面を見上げる」(昭和15年~昭和16年)及び□部分拡大
