(1) 特別史跡名古屋城跡保存活用計画

A 特別史跡名古屋城跡 本丸整備基本構想

B 天守整備基本構想

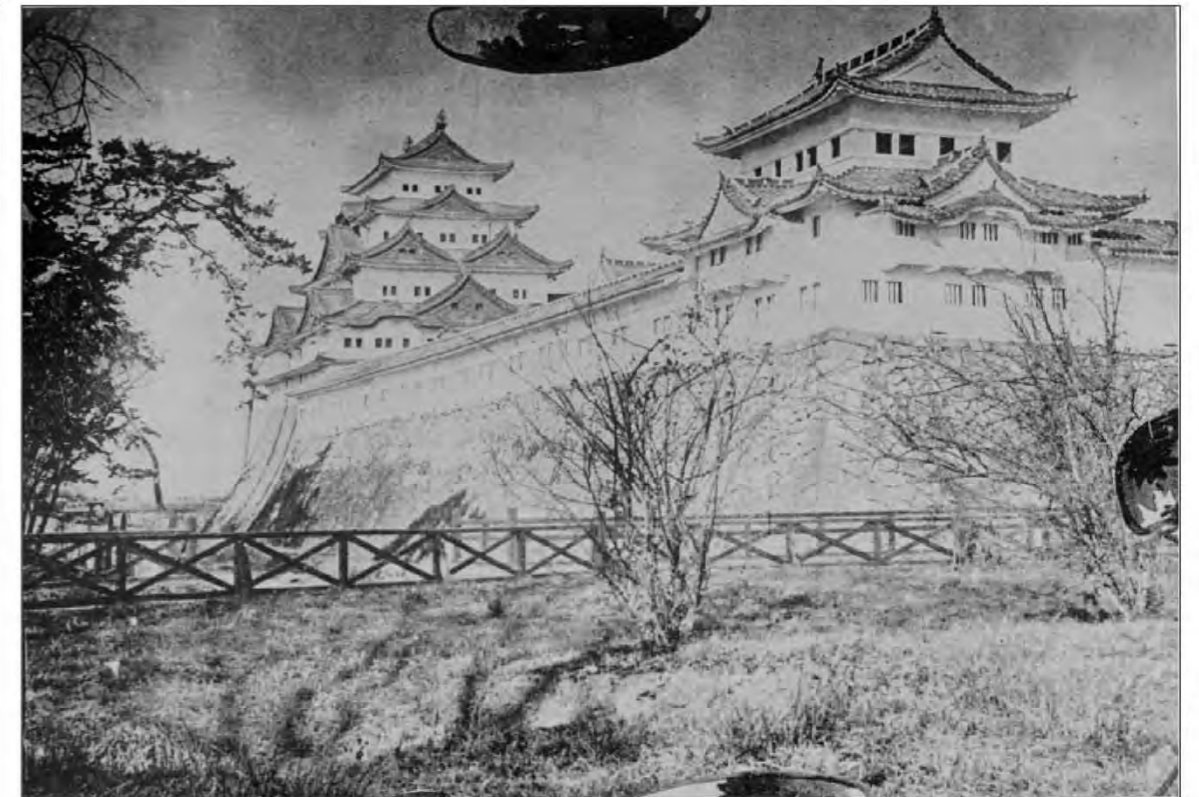
ガラス乾板写真 本丸西面 大天守（奥）、具足多間櫓（中央、濃尾地震で被害⇒除却）、西南隅櫓（手前、現存・重要文化財）
（明治初期 名古屋城総合事務所所蔵）

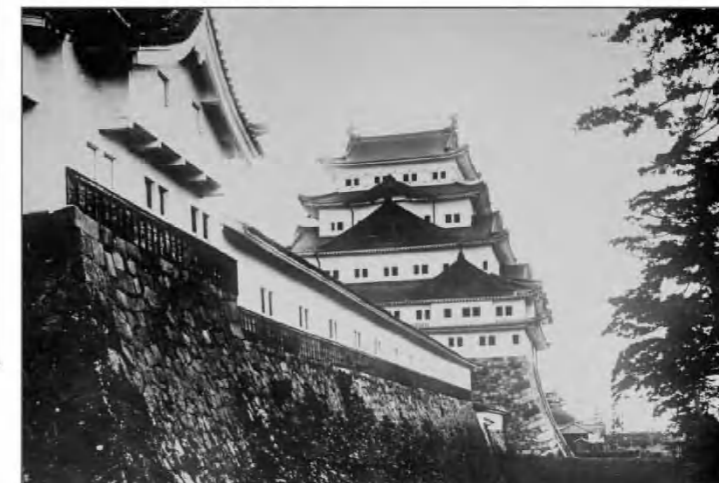
ガラス乾板写真 本丸北面 東北隅櫓（手前、焼失）、糺多間櫓（中央、濃尾地震で被害⇒除却）、大天守（奥）
（明治初期 名古屋城総合事務所所蔵）

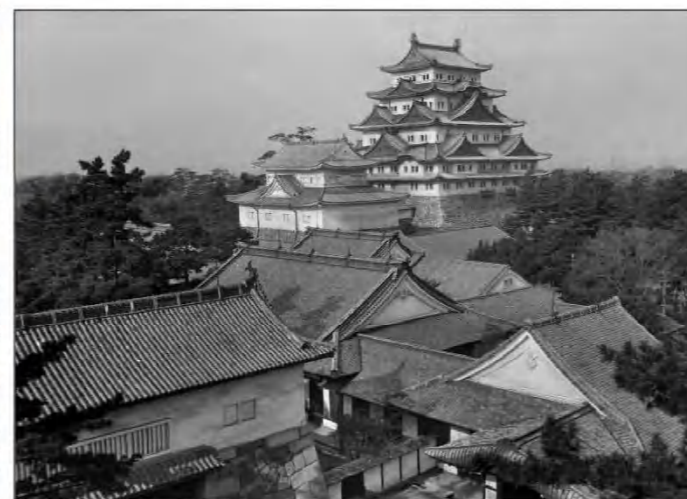
ガラス乾板写真 本丸敷地内建造物（焼失）俯瞰
本丸表一之門（左手前）、本丸御殿（中央）、大天守・小天守（奥）
（昭和初期 名古屋城総合事務所所蔵）

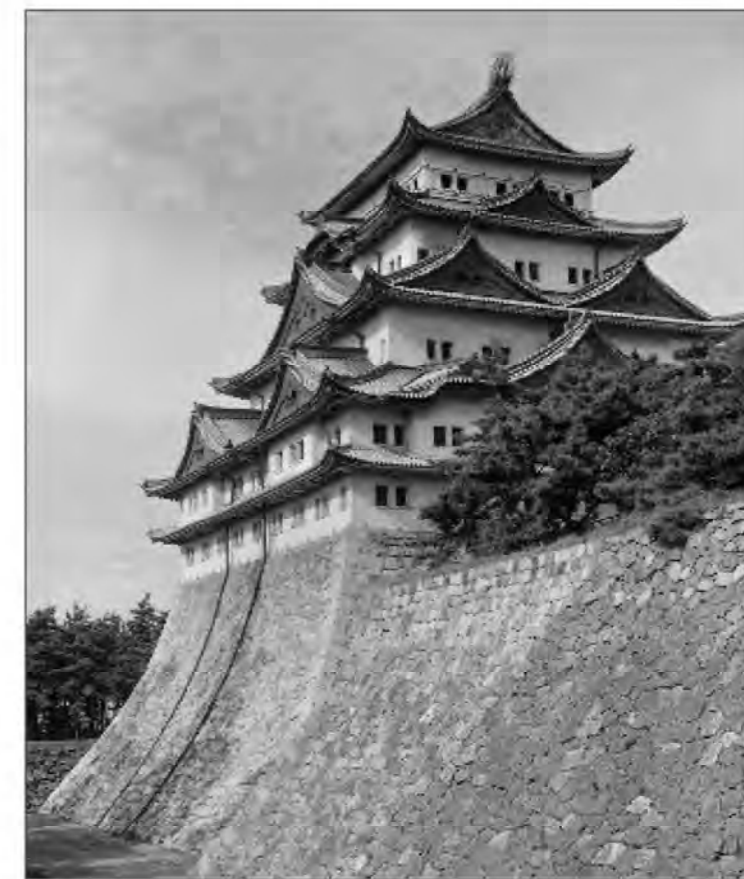
ガラス乾板写真 大天守（焼失）と天守台石垣
(昭和初期 名古屋城総合事務所蔵)

天守台外部石垣	焼失時の被熱による石材の劣化、北面孕み出し、現天守閣再建時の一部改変等のほか、天守台内部にケーソンを設置
穴蔵石垣	戦後、大幅に手を加えられ、一部の転用石材を除き新しい石材を用いて復元されたものであり、築石の控え長さが短いなど、強度不足により大地震時に崩壊の危険性が高い
内堀外側石垣	近代の積替えが見られるほか、被熱による石材の劣化や乱雑に積み上げられている箇所が確認できる
