特別史跡名古屋城跡全体整備検討会議 石垣・埋蔵文化財部会（第 65 回）

特別史跡名古屋城跡内の石垣保存方針策定について

天守台及び周辺石垣の保存対策について

Ⅰ　天守台西側内堀御深井丸側石垣及び鵜の首（小天守西）水堀側石垣前面での発掘調査成果と今後の対応について

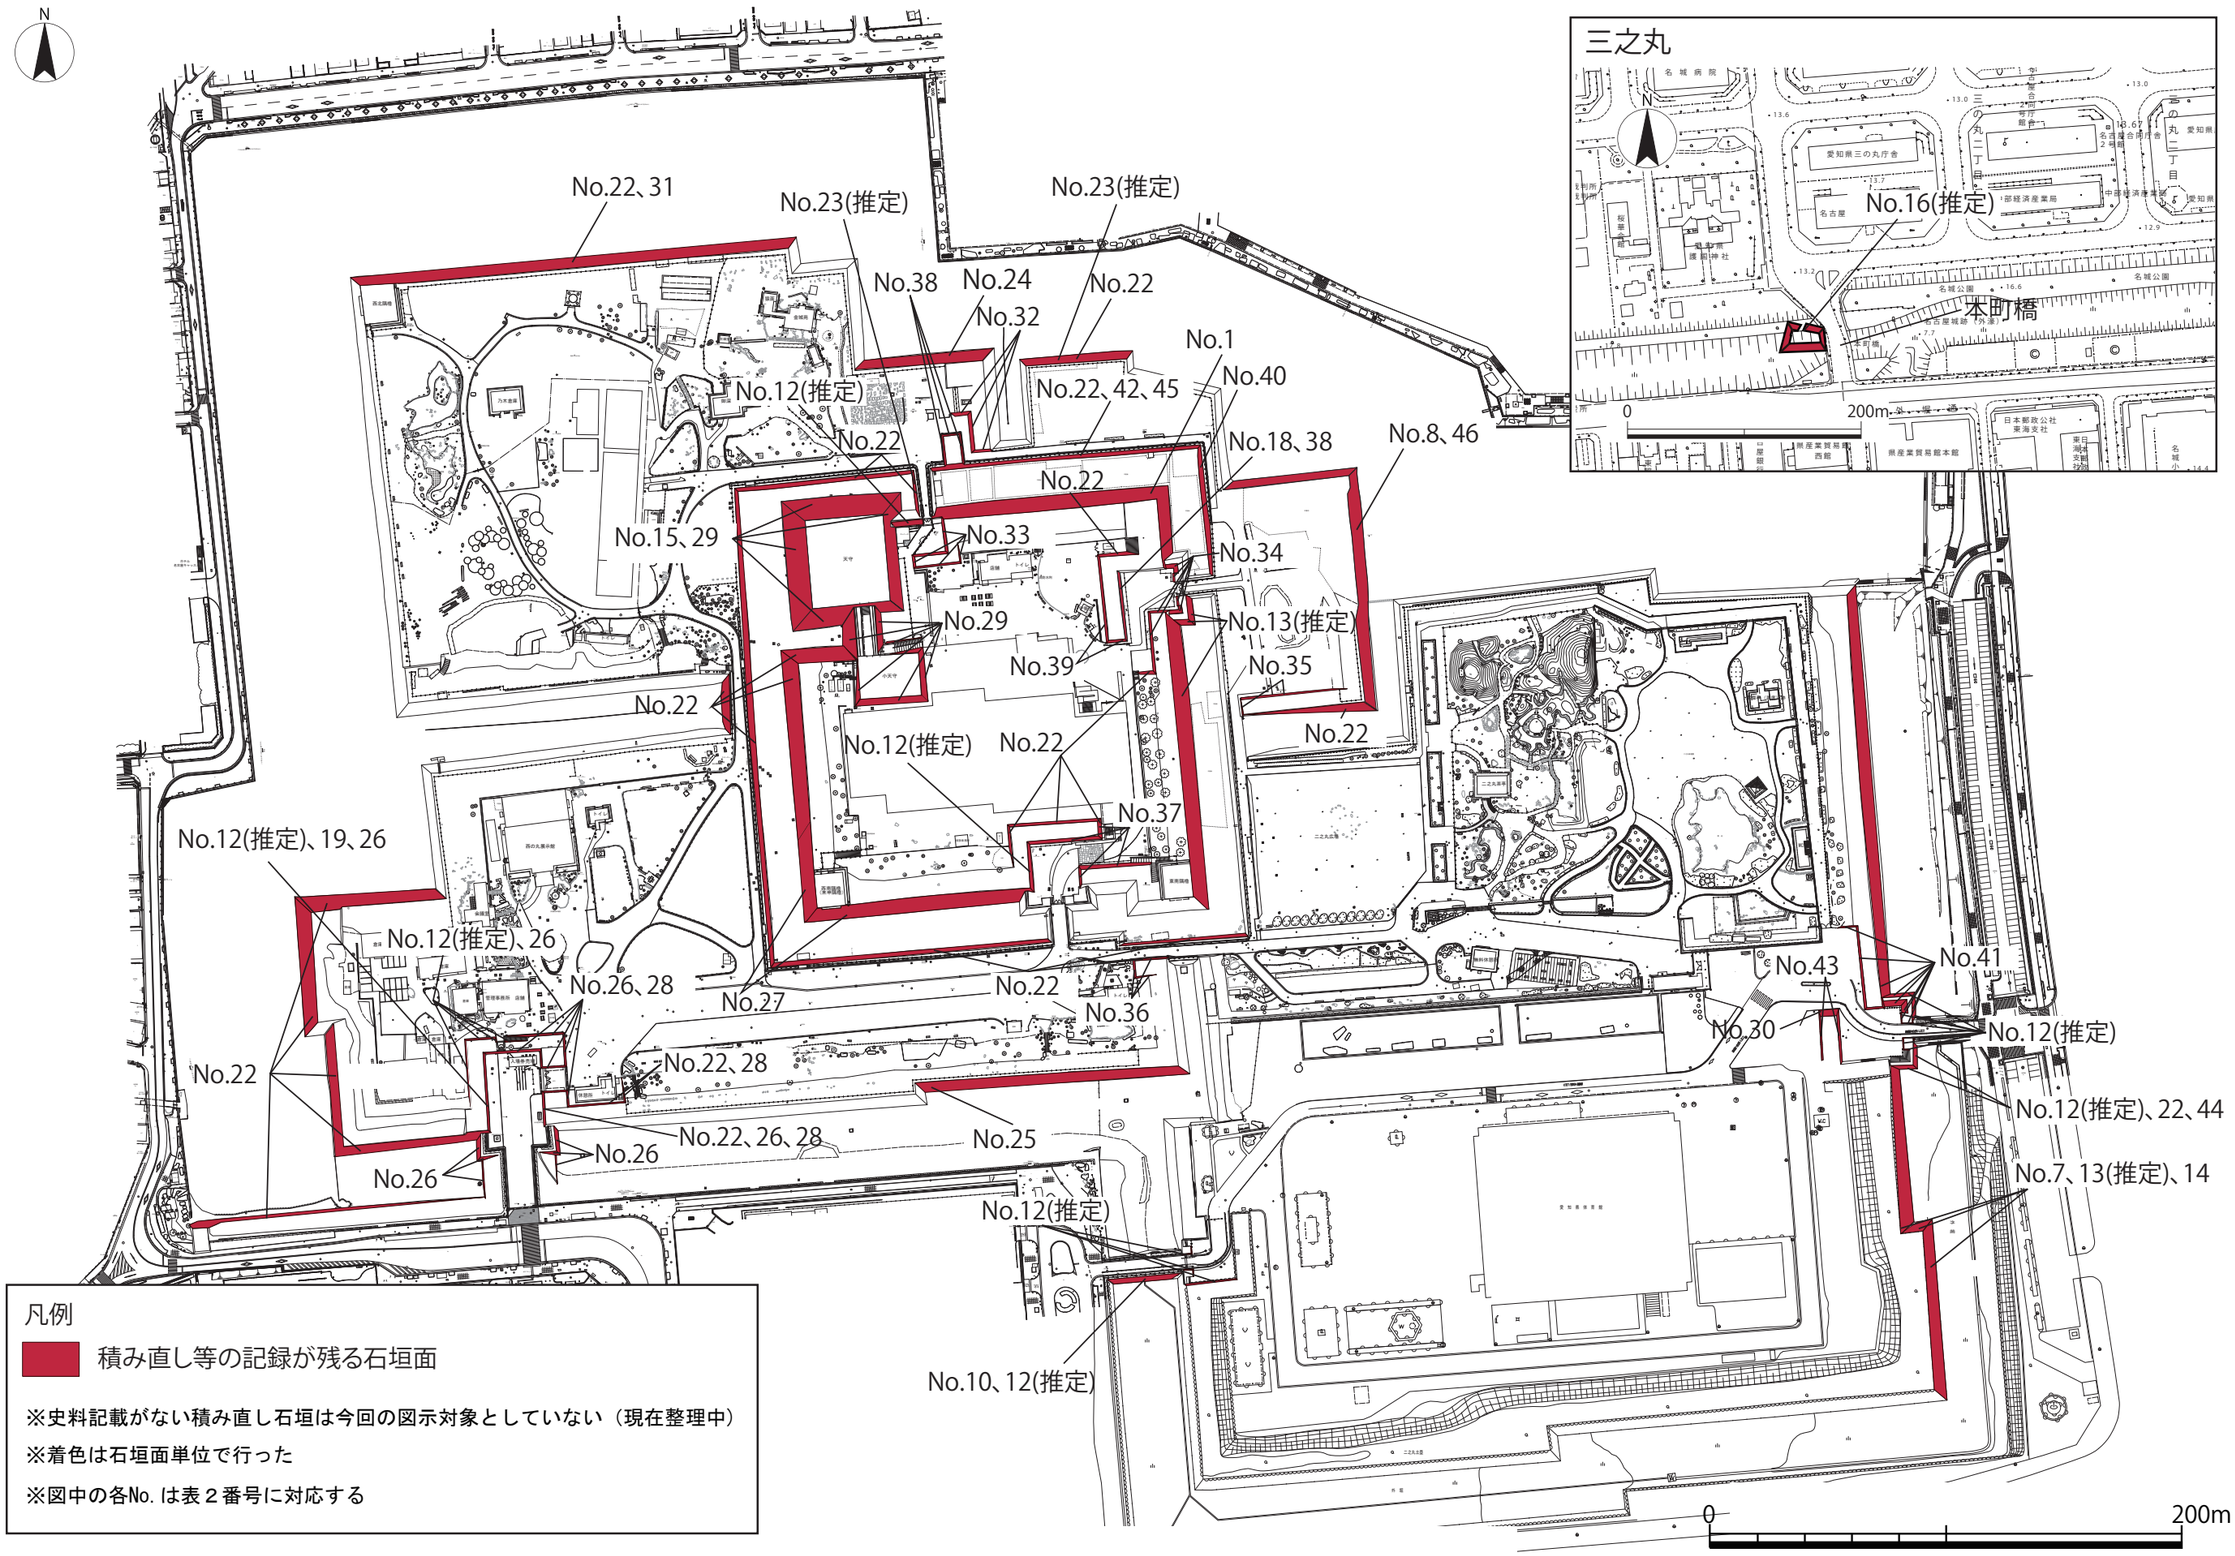
図1　積み直しにかかる史料記録が残る石垣位置図

史料の記載から過去に積み直された石垣を抽出、図示した（表 2、図 1）。なお、近世、近代の一部については積み直された石垣が絵図等で示される例がほとんど無いため、一部は推定とした。

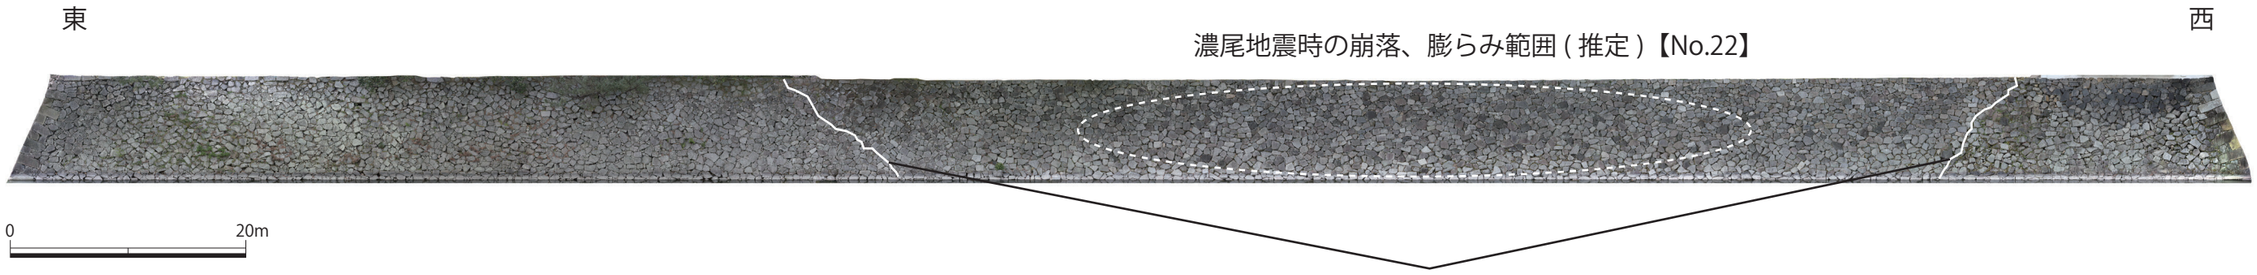
224O 現況写真 (北東から)

御深井丸 224O 石垣 (表 2No.22、31)

※濃尾地震時に一部膨らみ、崩落、積み直し。昭和 45 年に豪雨により崩落、再度積み直し

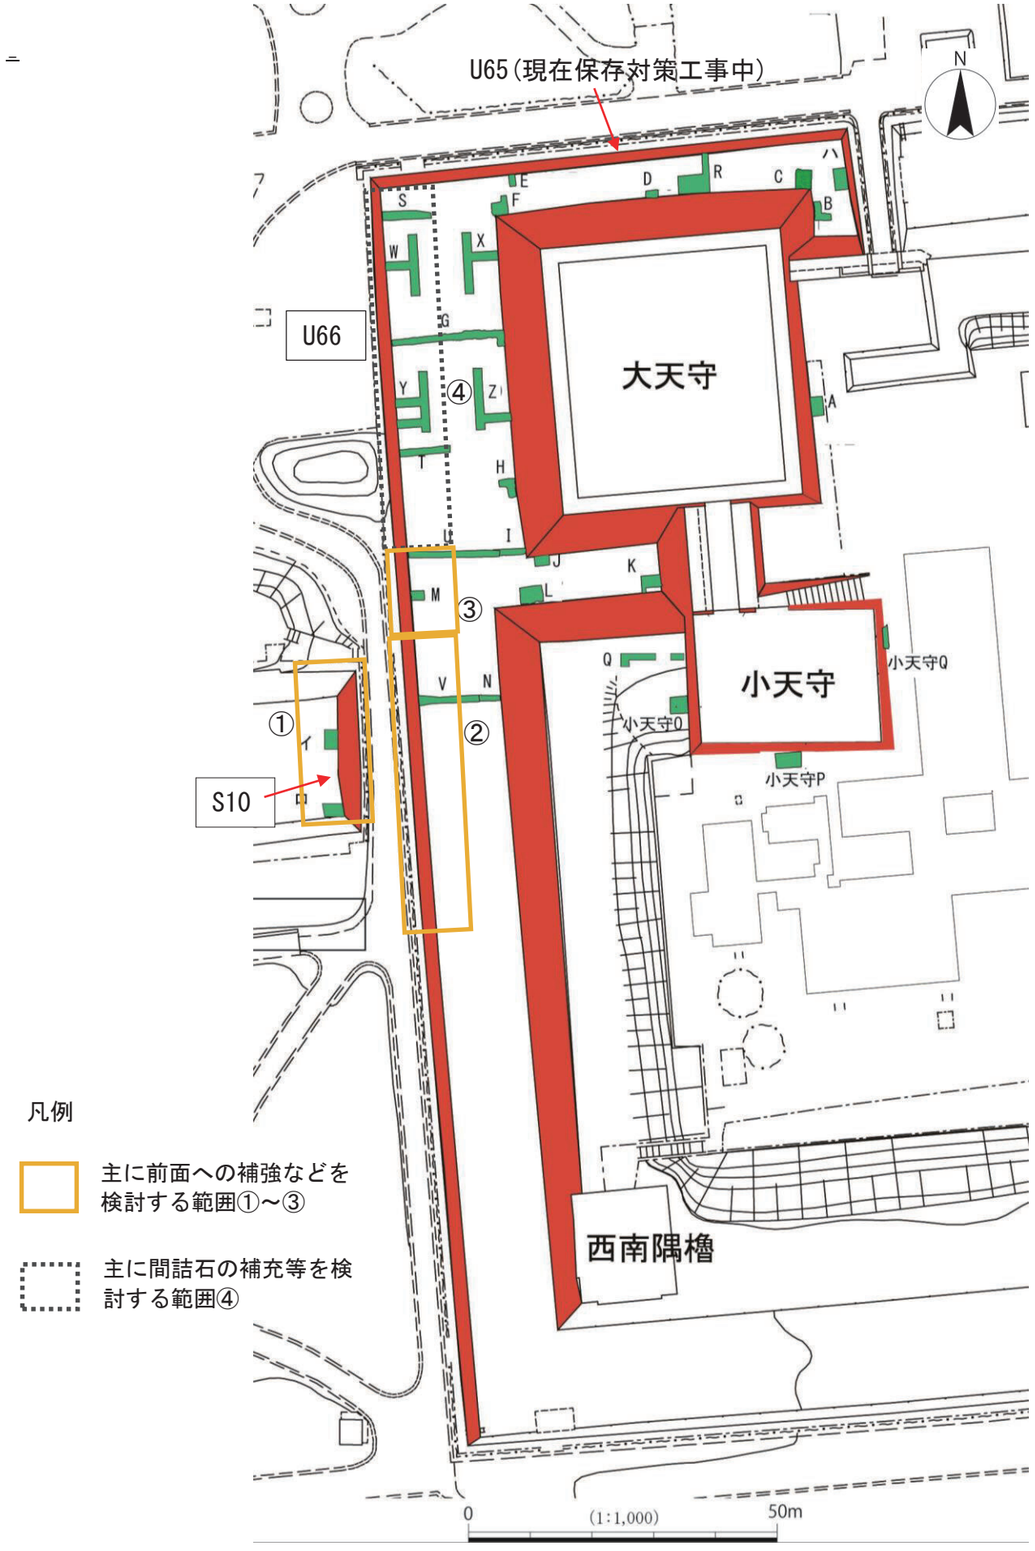
図 4　石垣保存対策における今後の対応について（U66,S10）

石垣の範囲		該当調査区	内容
S10	範囲①	イ、ロ	・動線： 観覧者動線である。 ・石垣の状況： 石塁状の石垣である。 S10 は、地下部分では近世期の姿を残しているが、積み直しの際に裾部付近にて築石を後ろに控えて積み上げており段差が生じている。安定性の面で課題がある。 U66 のうち範囲②は、調査区 V は築石が築城期盛土に埋まり、石垣面においても積み直しの痕跡は確認されない。各所に間詰め石の抜け等がみられる。S10 の背面となる。 ・対応： 観覧者への安全対策として石塁状となる両石垣前面への補強等を計画する。S10 堀底で実施する地盤調査結果を踏まえ、保存対策設計を行う。必要に応じ間詰石の補充等を行う。
U66	範囲②	V	
U66	範囲③	M	・動線： 観覧者動線である。 ・石垣の状況： 調査区 V 及び調査区 U は築石が築城期盛土に埋まるが、調査区 M で、根石付近まで築城期以降の改変が及んだことが確認された。また、濃尾地震後に「崩壊」、「孕ミ」が生じた箇所と重複しており、少なくとも 2 度積み直された可能性がある。 ・対応： M 区周辺では根石まで及ぶ改変、二度に渡る積み直しが想定されるため、観覧者動線下にある U66 範囲③において、前面への補強を延長するなどの対策を検討する。必要に応じ間詰石の補充等を行う。
U66	範囲④	U,T,Y,W,S	・動線： 観覧者動線ではない。 ・石垣の状況： 調査区 U、T、S は築石が築城期盛土に埋まるが（調査区 Y、W は未確認）、一部は濃尾地震後に「崩壊」、「孕ミ」が生じ、積み直された。 ・対応： 近代に一部積み直されているが、観覧者動線からは外れることから、モニタリングを続ける。必要に応じ間詰石の補充等を行う。

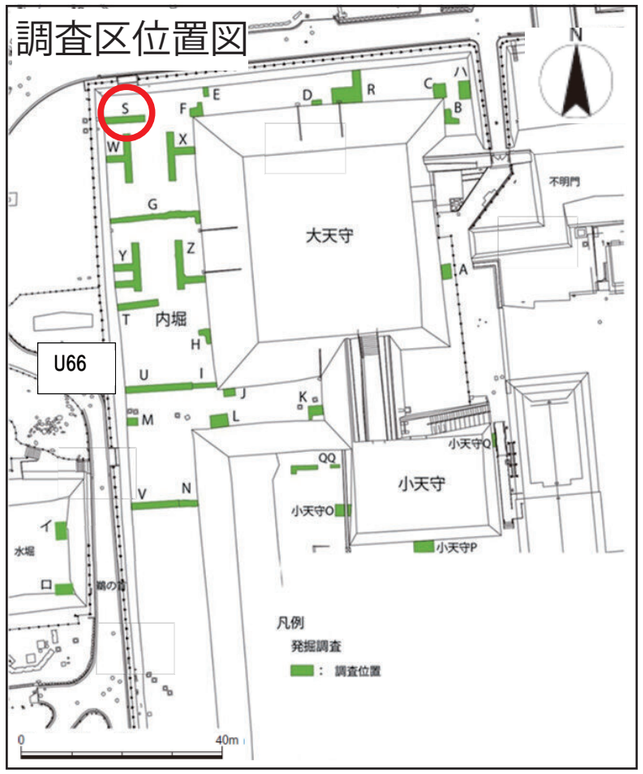
図 5　S 区平断面図および調査写真

2 S 区全景 (北から)

3 S 区 U66 地中石垣検出状況 (北から)

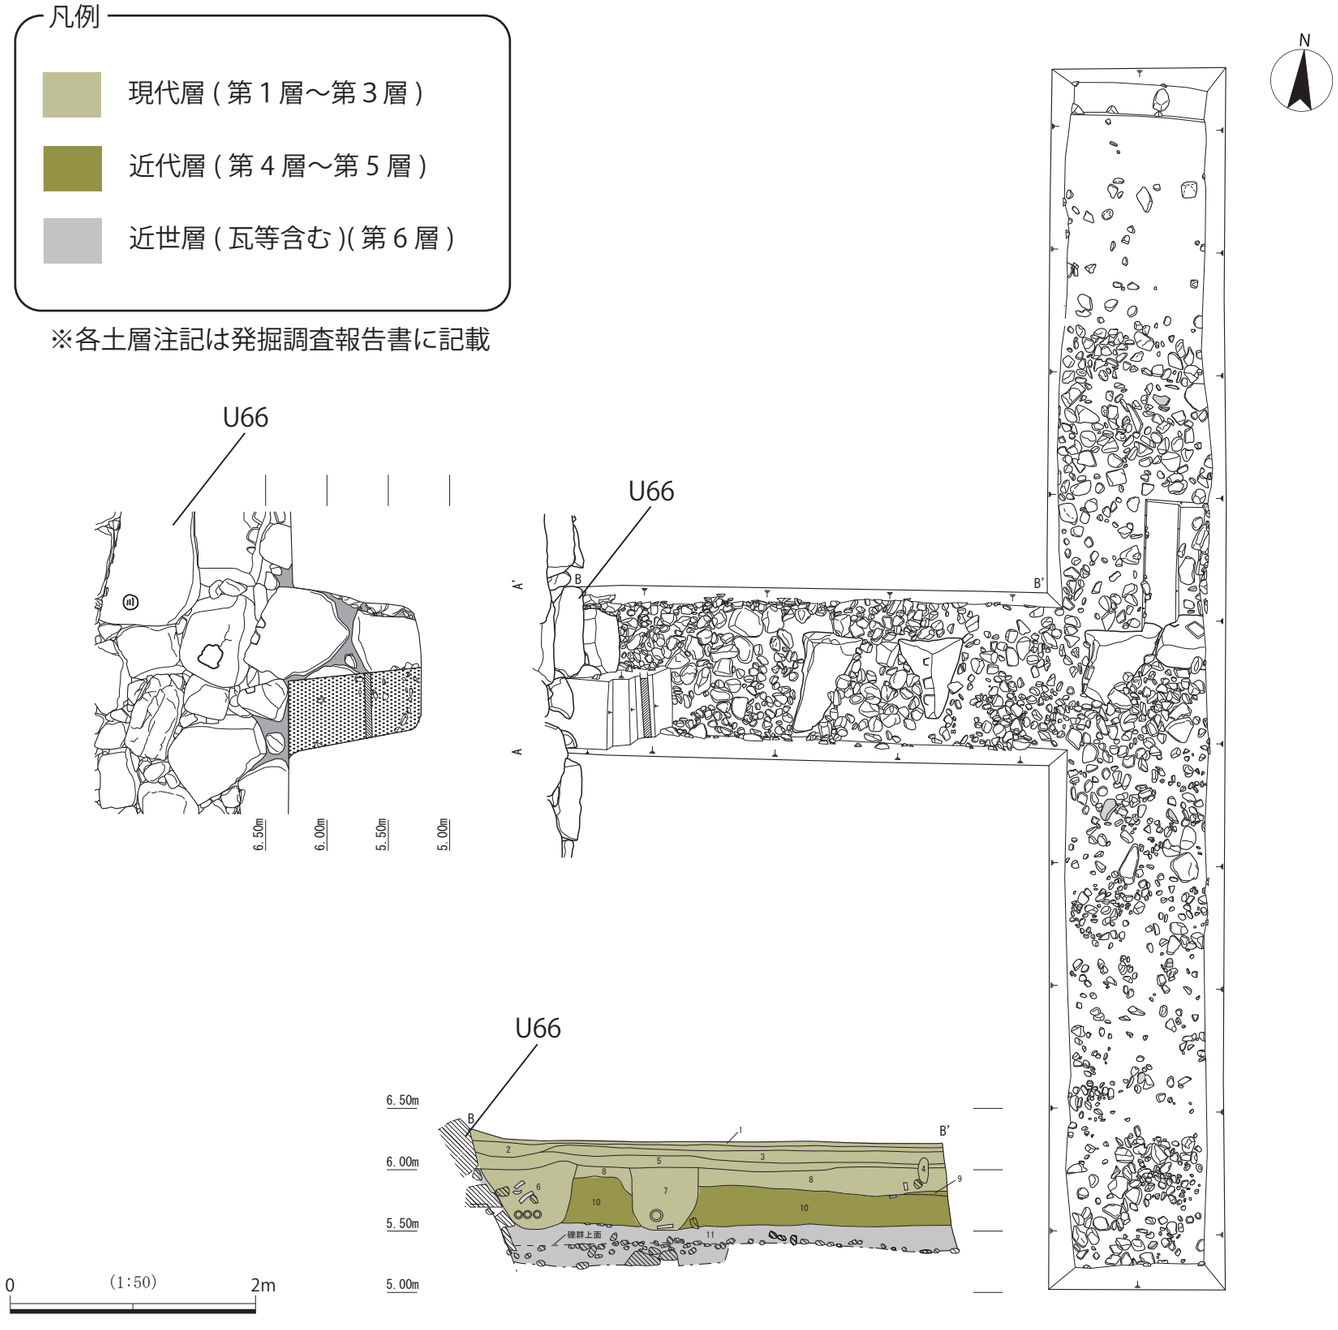
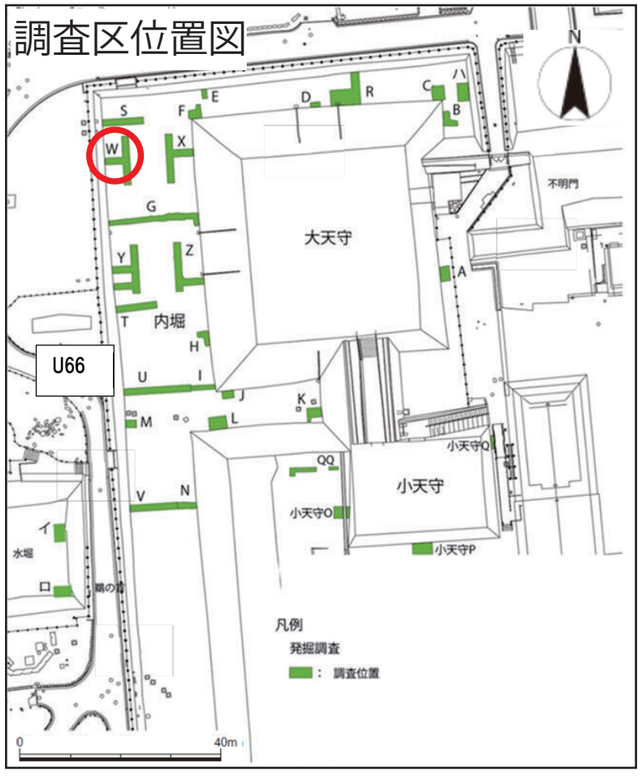
図 6　W 区平断面図および調査写真

1 W 区平断面図

2 W 区 U66 地中石垣検出状況 (東から)

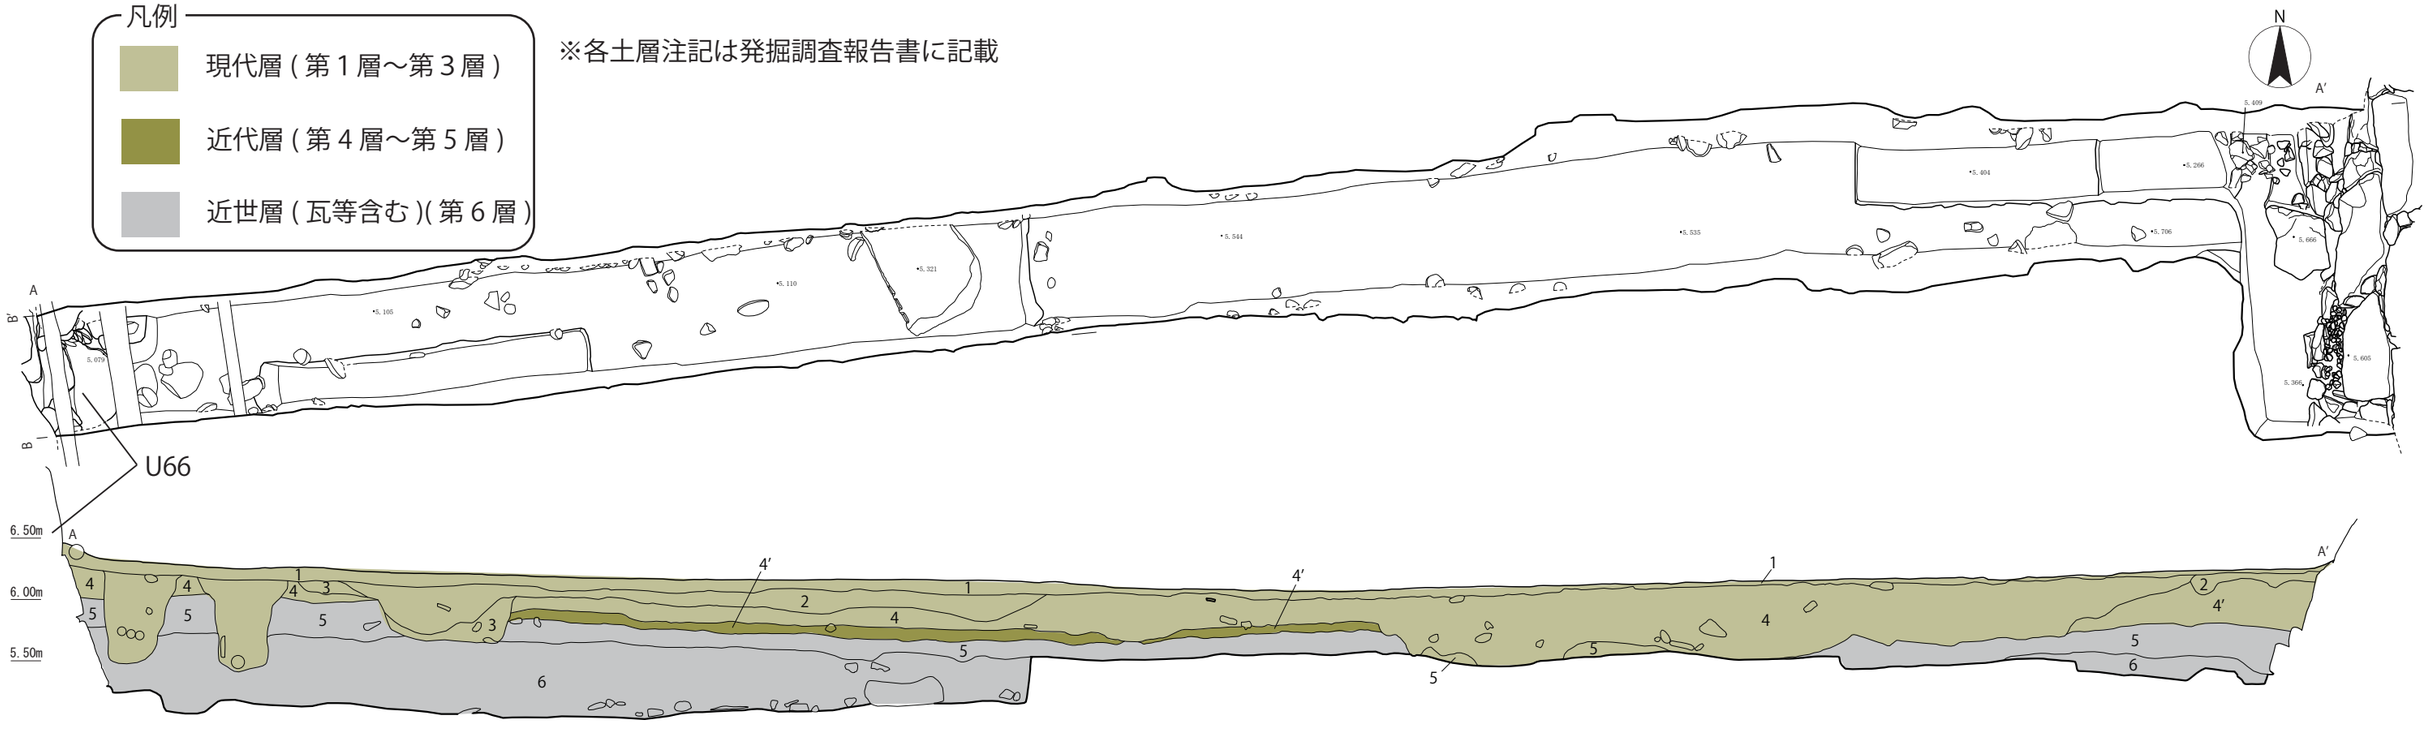
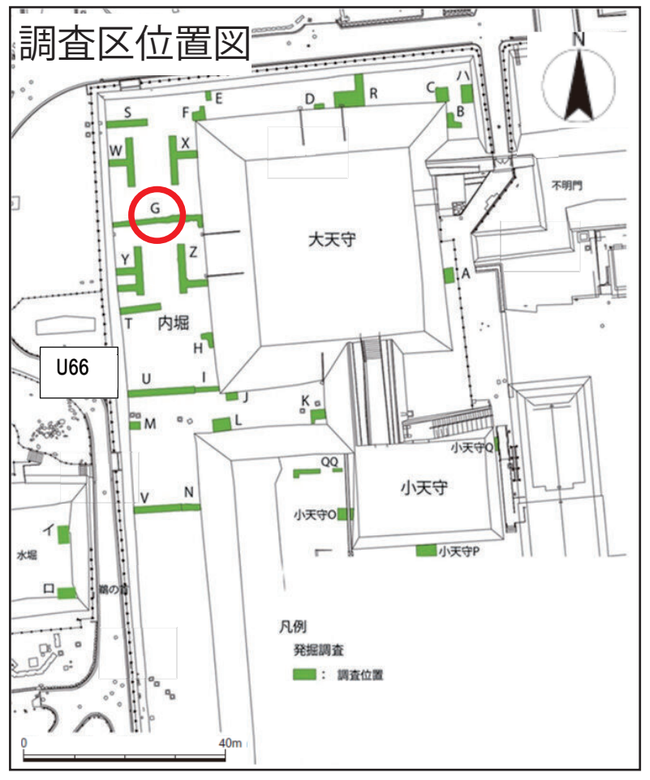
図 7　G 区平断面図および調査写真

1 G 区平断面図

2 G 区全景 (東から)

3 G 区 U66 地中石垣検出状況 (東から)

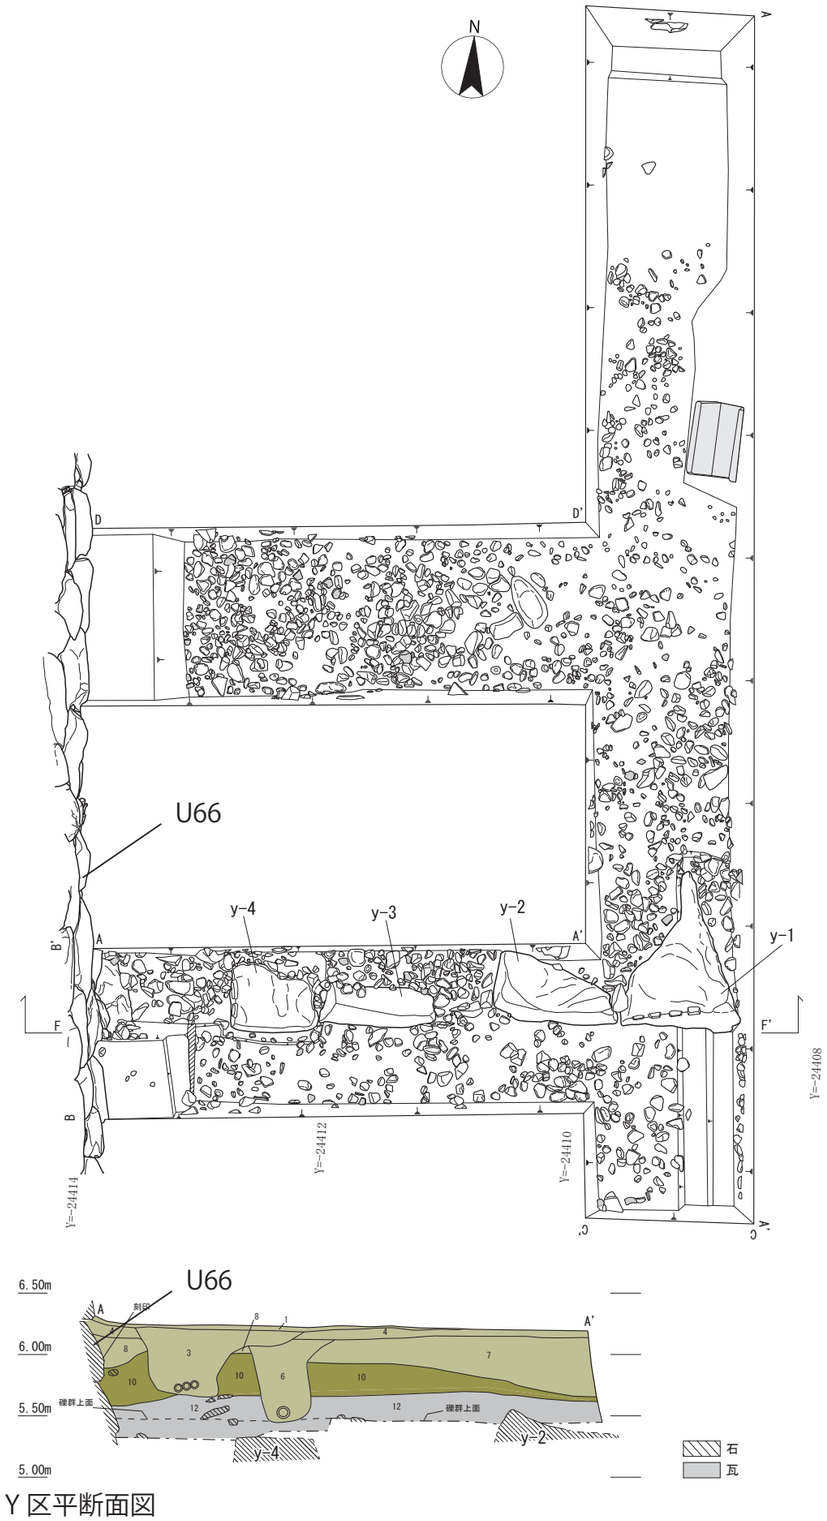
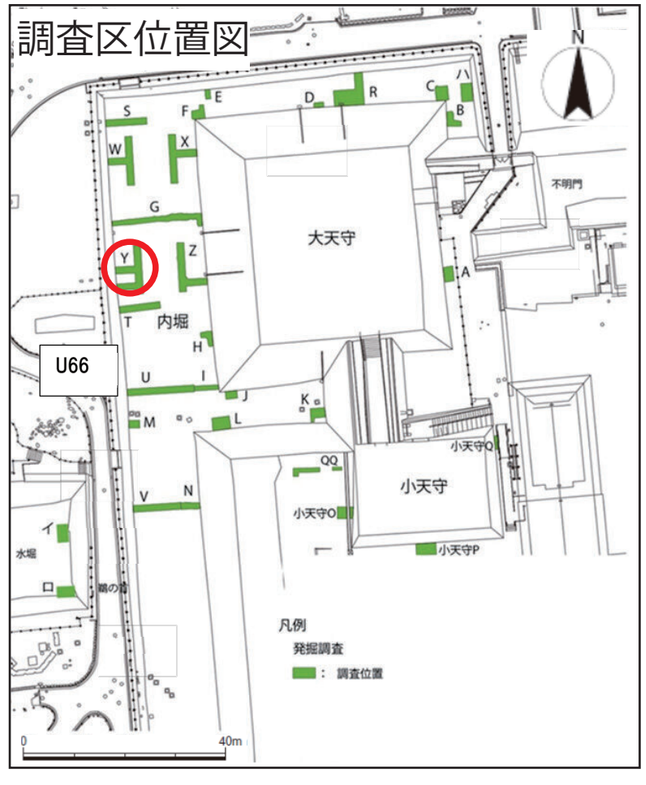
図 8　Y 区平断面図および調査写真

1 Y 区平断面図

2 Y 区 U66 地中石垣検出状況 (東から)

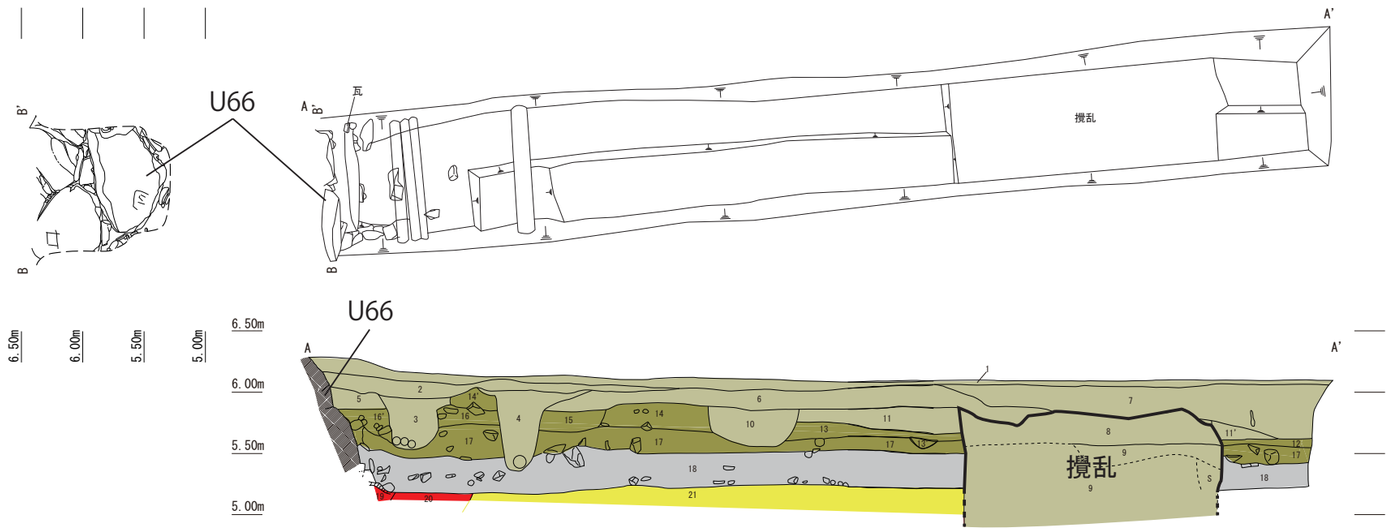
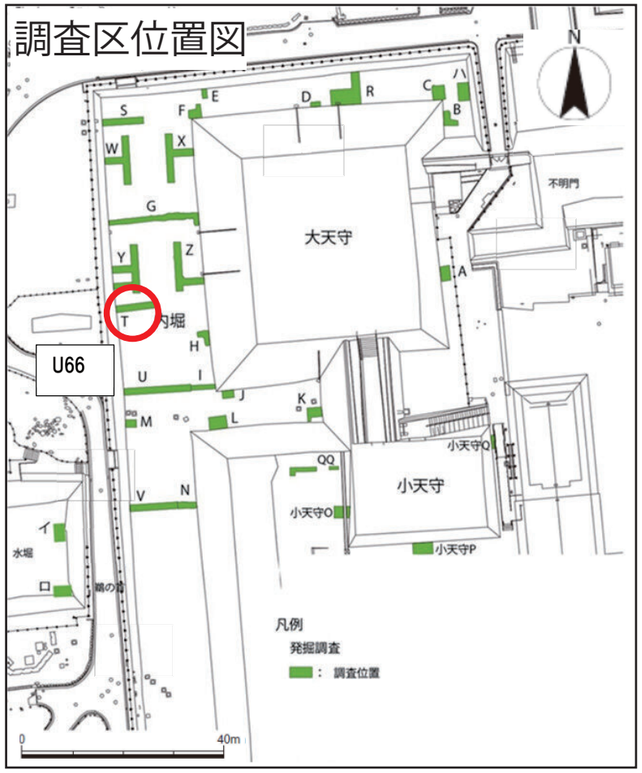
図 9　T 区平断面図および調査写真

1 T 区平断面図

2 T 区全景 (東から)

3 T 区 U66 地中石垣検出状況 (東から)

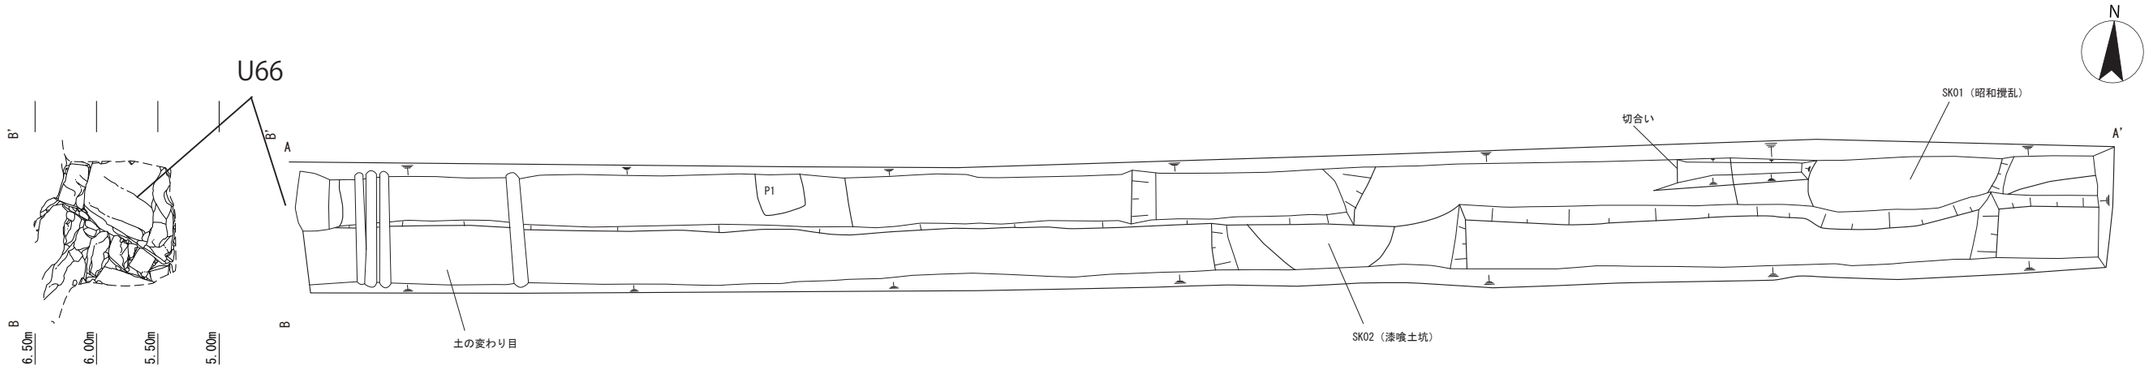
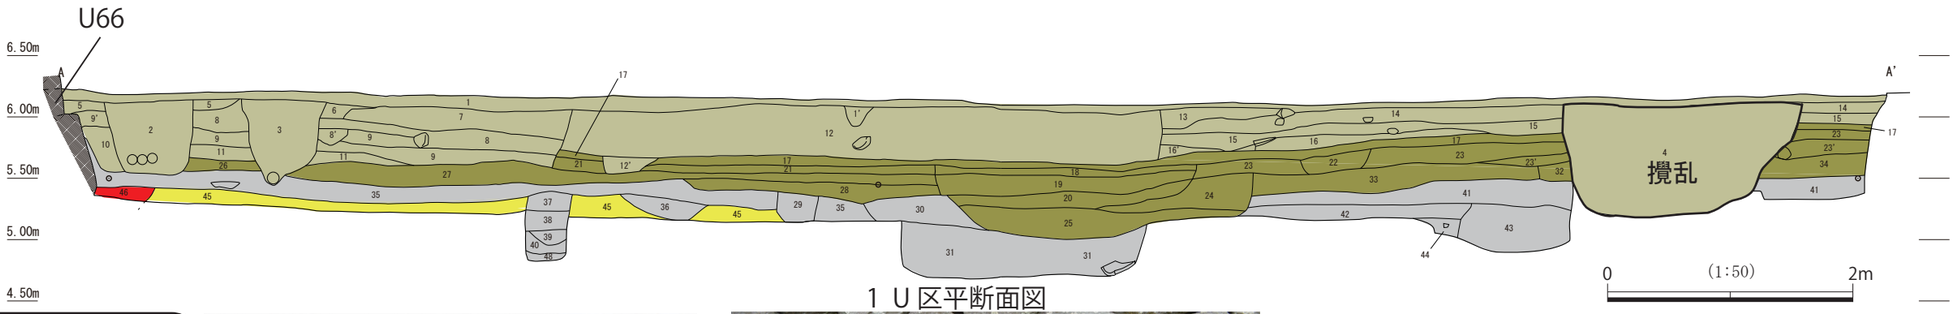
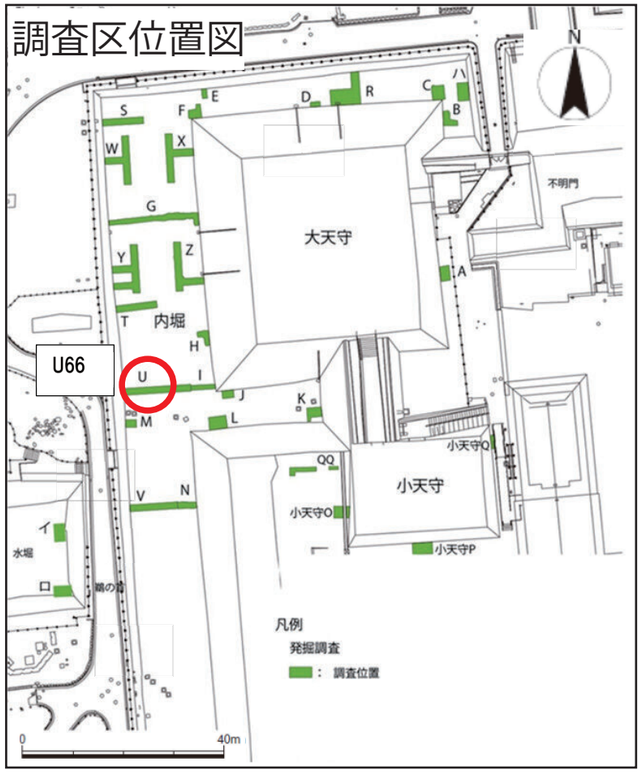
図 10　U 区平断面図および調査写真

1 U 区平断面図

3 U 区 U66 地中石垣検出状況 (東から)

4 U 区 U66 地中石垣検出状況拡大 (東から)

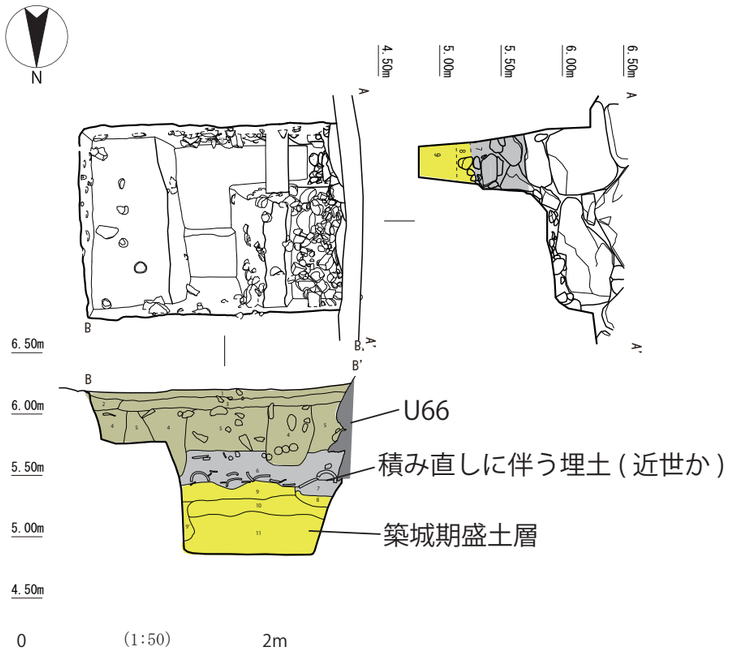
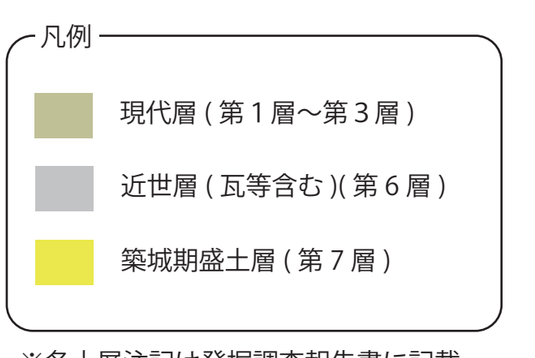
図 11　M 区平断面図および調査写真

石垣 U66 は、M 区の調査成果から近世期、各種史料から濃尾地震後に積み替えられたことが確認されている。前述の発掘調査成果、積み方、石材加工等の現況観察から積み直し範囲を推定した（図 14、15）。石垣北側、南側において大規模な積み直し痕跡を確認したが、発掘調査において根石まで改変を行った痕跡を確認できたのは M 区のみであった。また、石垣 S10 背面においては積み直し痕跡を現状では確認できていない。

1 M 区平断面図

2 U66 石垣根石下の状況 (西から)

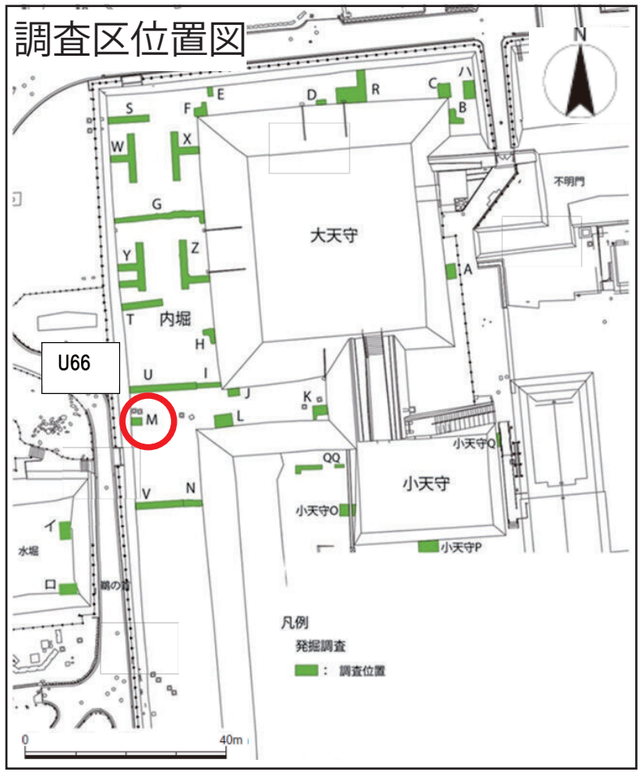
M 区においては根石を検出したが、根石は瓦を含む近世層に埋まっており、築城期以降に積み直されたとみられる。根石を検出した標高も約 5.8m と高い。

調査区名	築城期盛土検出レベル	地形根切検出レベル	U66築石検出レベル（最下端）	備考
S	5.4m	-	5.4m	
W	5.2m	-	5.3m	
G	5.5m	-	5.3m	
Y	5.3m	-	5.2m	
T	5.2m	5.2m	5.2m	最下端の石材は根石の可能性あり
U	5.4m	5.4m	5.4m	最下端の石材は根石の可能性あり
M	5.4m	-	5.8m	根石を検出 土層堆積状況から築城期以後に根石から積み直された可能性あり
V	5.0m	4.7m	4.4m	M区以北とは築城期の丁場が異なる可能性あり

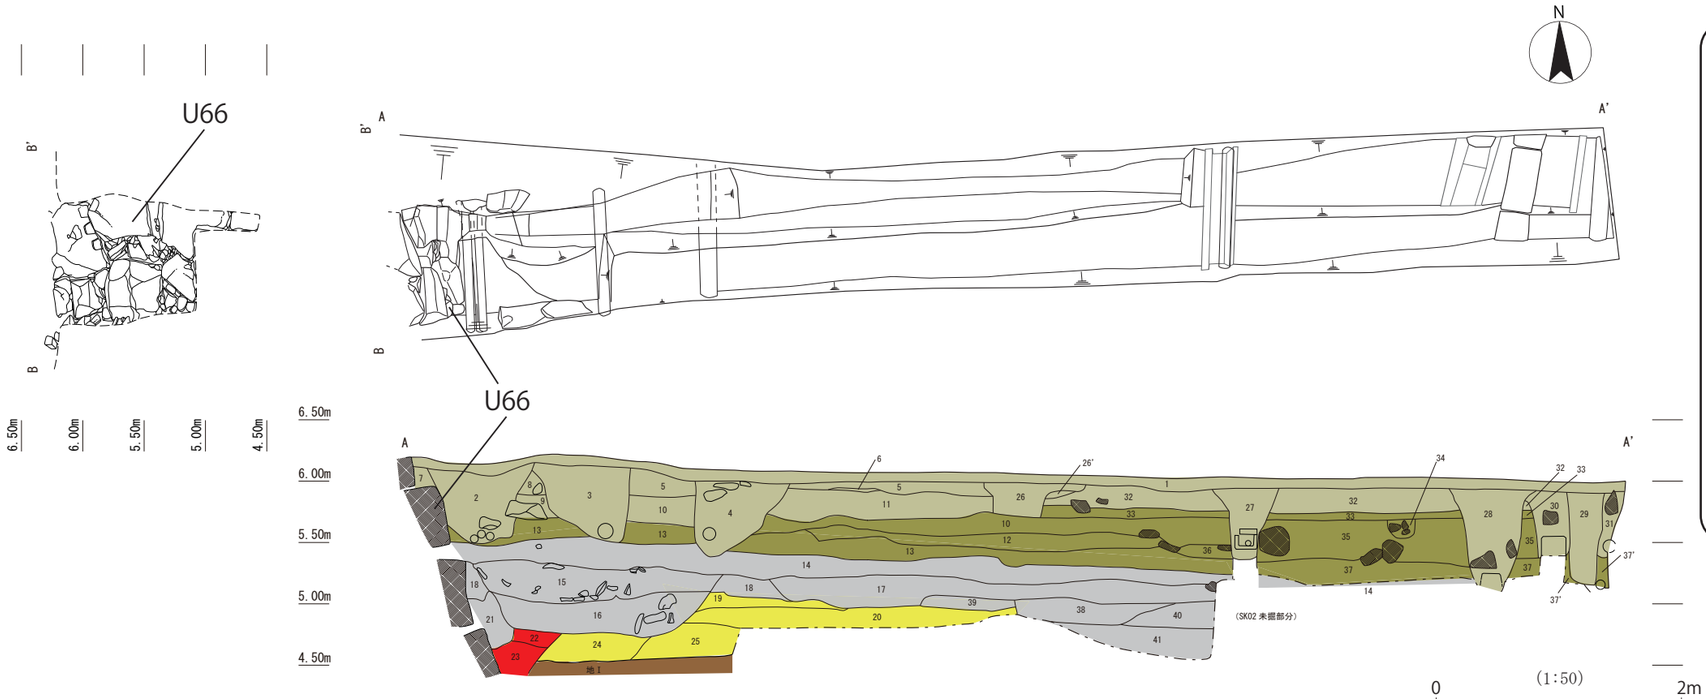
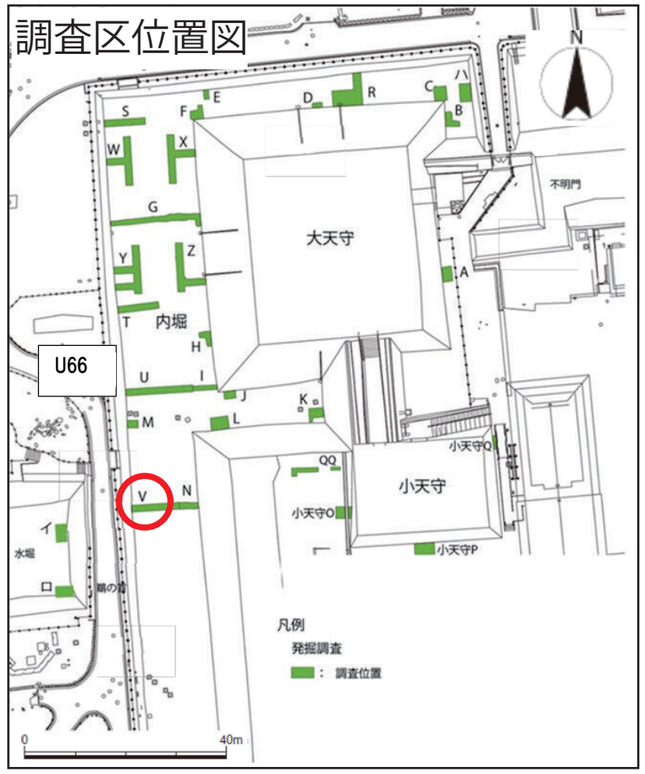
図 12　V 区平断面図および調査写真

1 V 区平断面図

2 V 区全景 (東から)

3 V 区 U66 地中石垣検出状況 (東から)

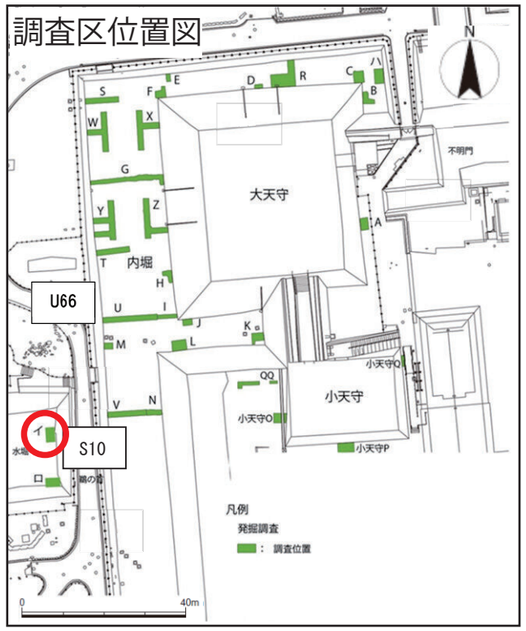
図 13　S10 イ区平断面図および調査写真

石垣 U66 背面に位置する S10 は、濃尾地震時に「孕ミ」、その後に大部分が積み直されたと推定された。発掘調査の結果、石垣の地下部分は近世期の姿を残しているが、濃尾地震後の積み替えの際に、近世期の築石の後方位置から積み上げられている状況を確認した。
