特別史跡名古屋城跡全体整備検討会議 石垣・埋蔵文化財部会（第 65 回）

特別史跡名古屋城跡内の石垣保存方針策定について

天守台及び周辺石垣の保存対策について

Ⅰ　天守台西側内堀御深井丸側石垣及び鵜の首（小天守西）水堀側石垣前面での発掘調査成果と今後の対応について

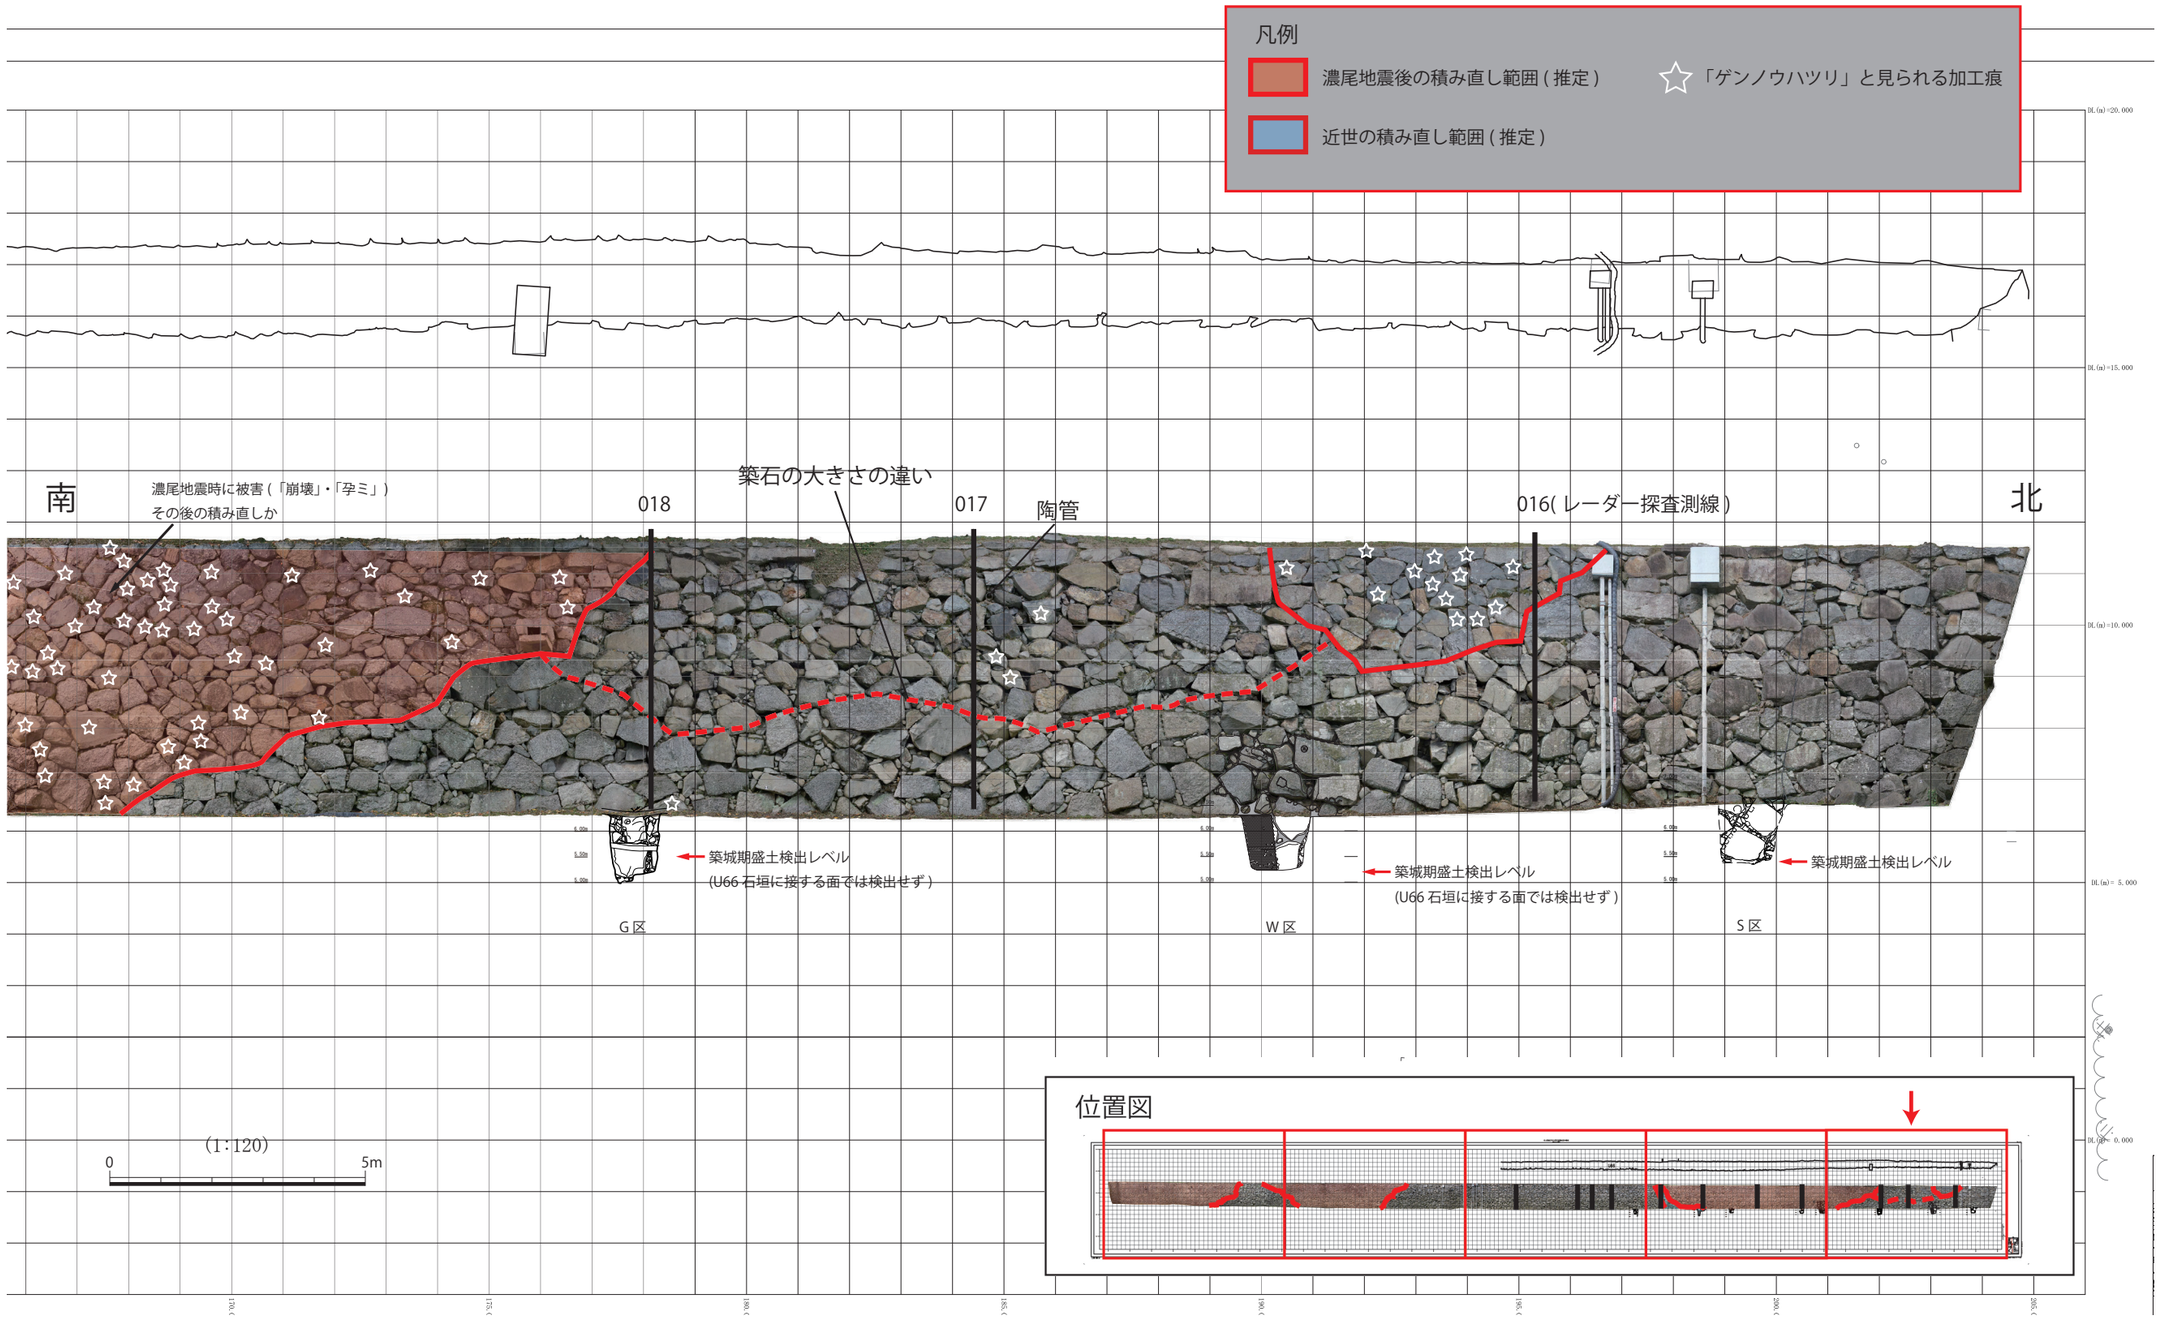
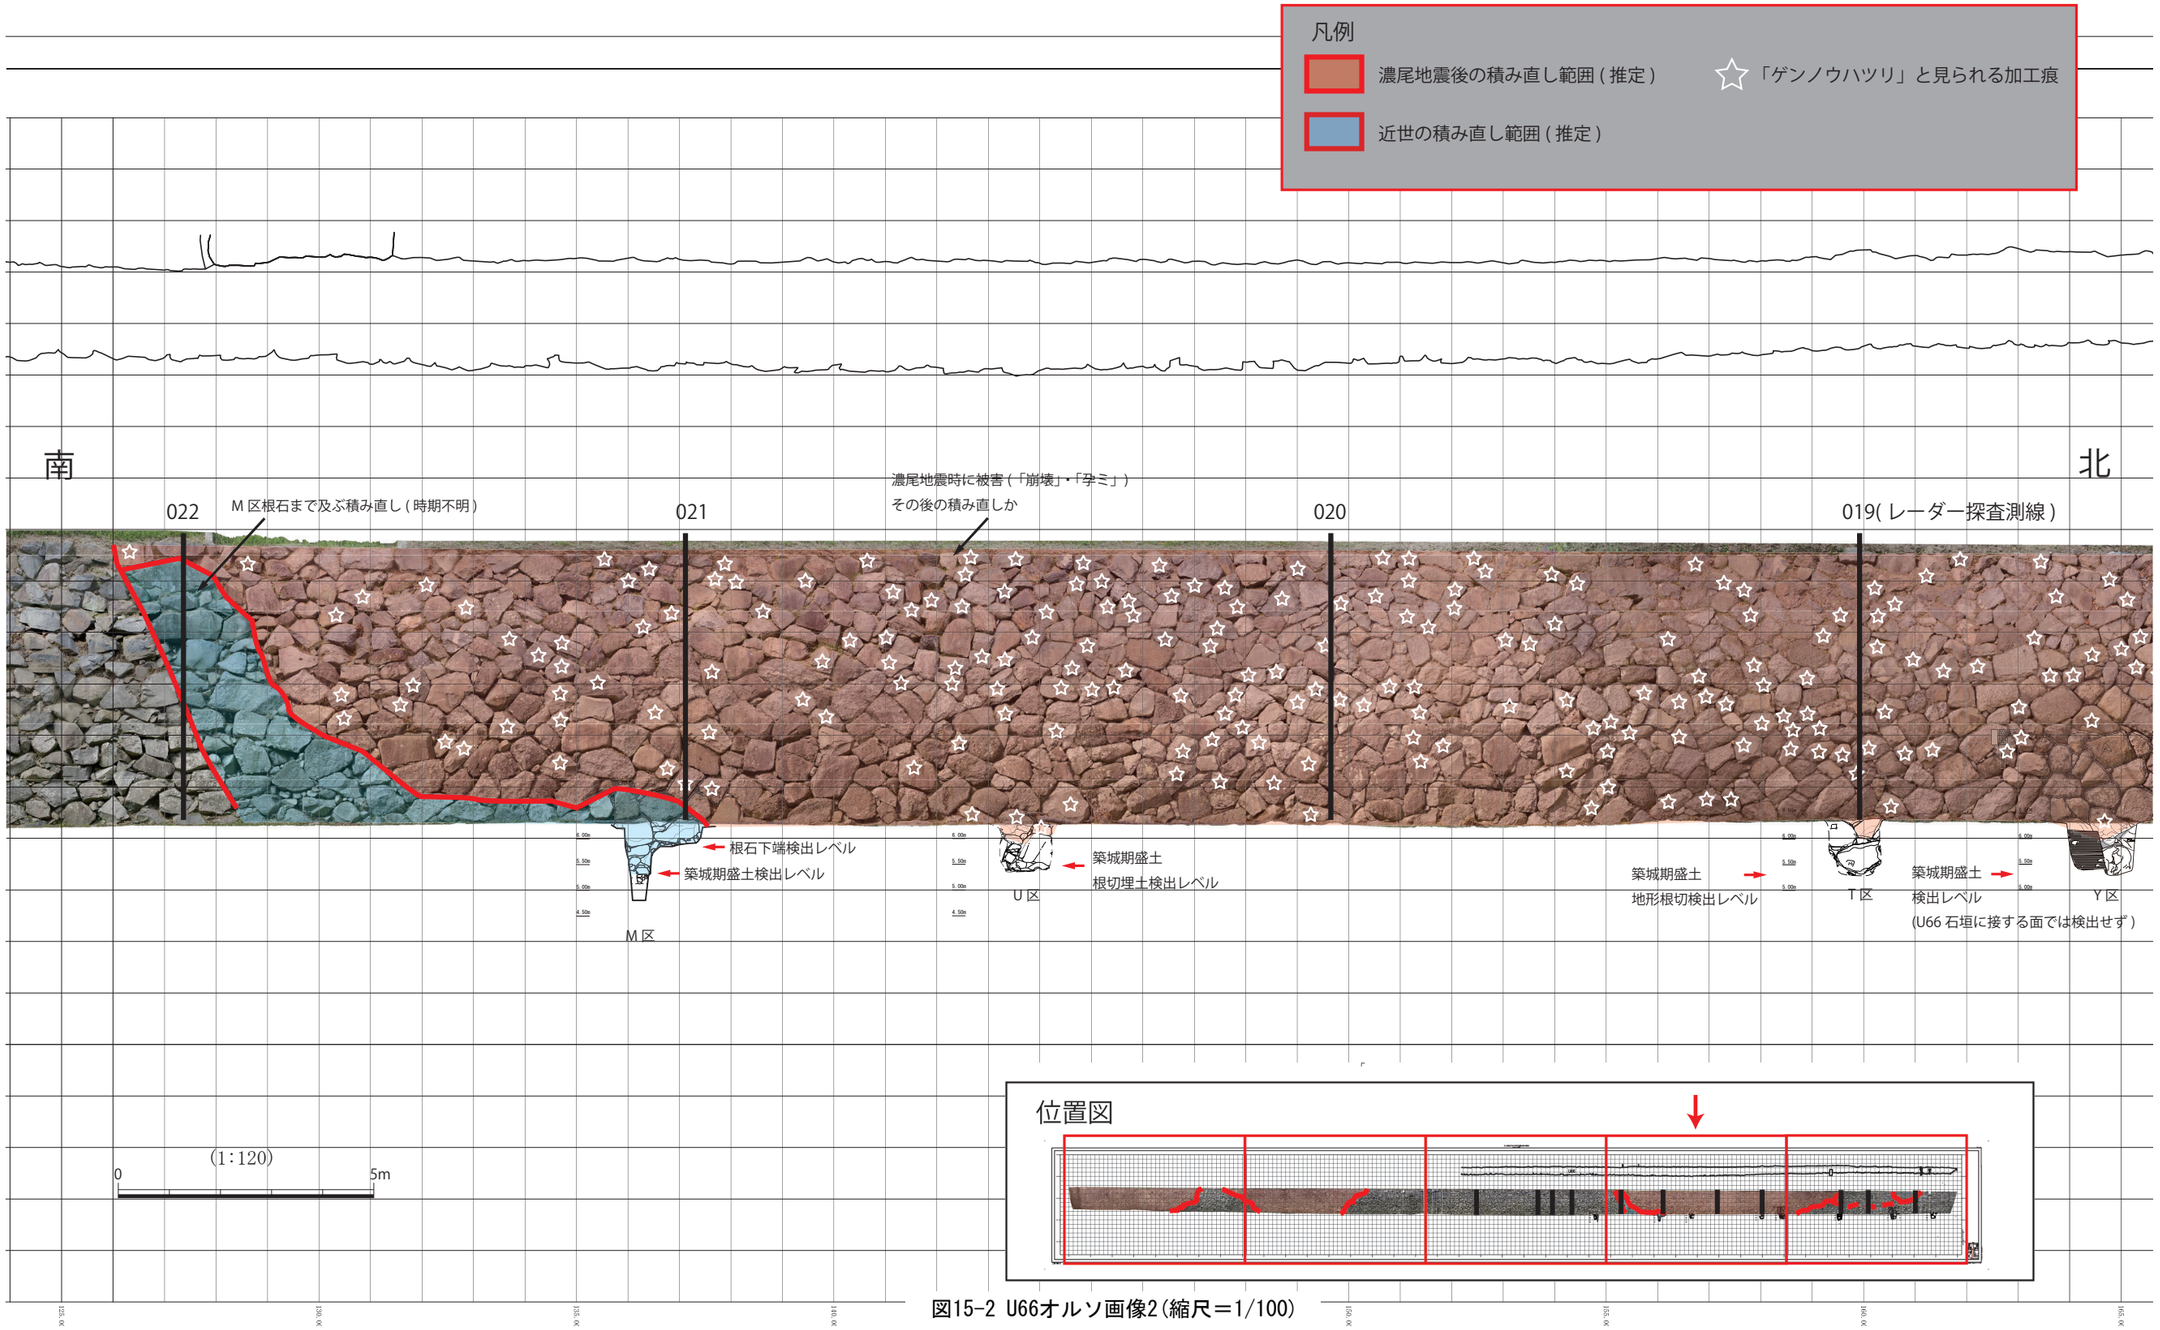
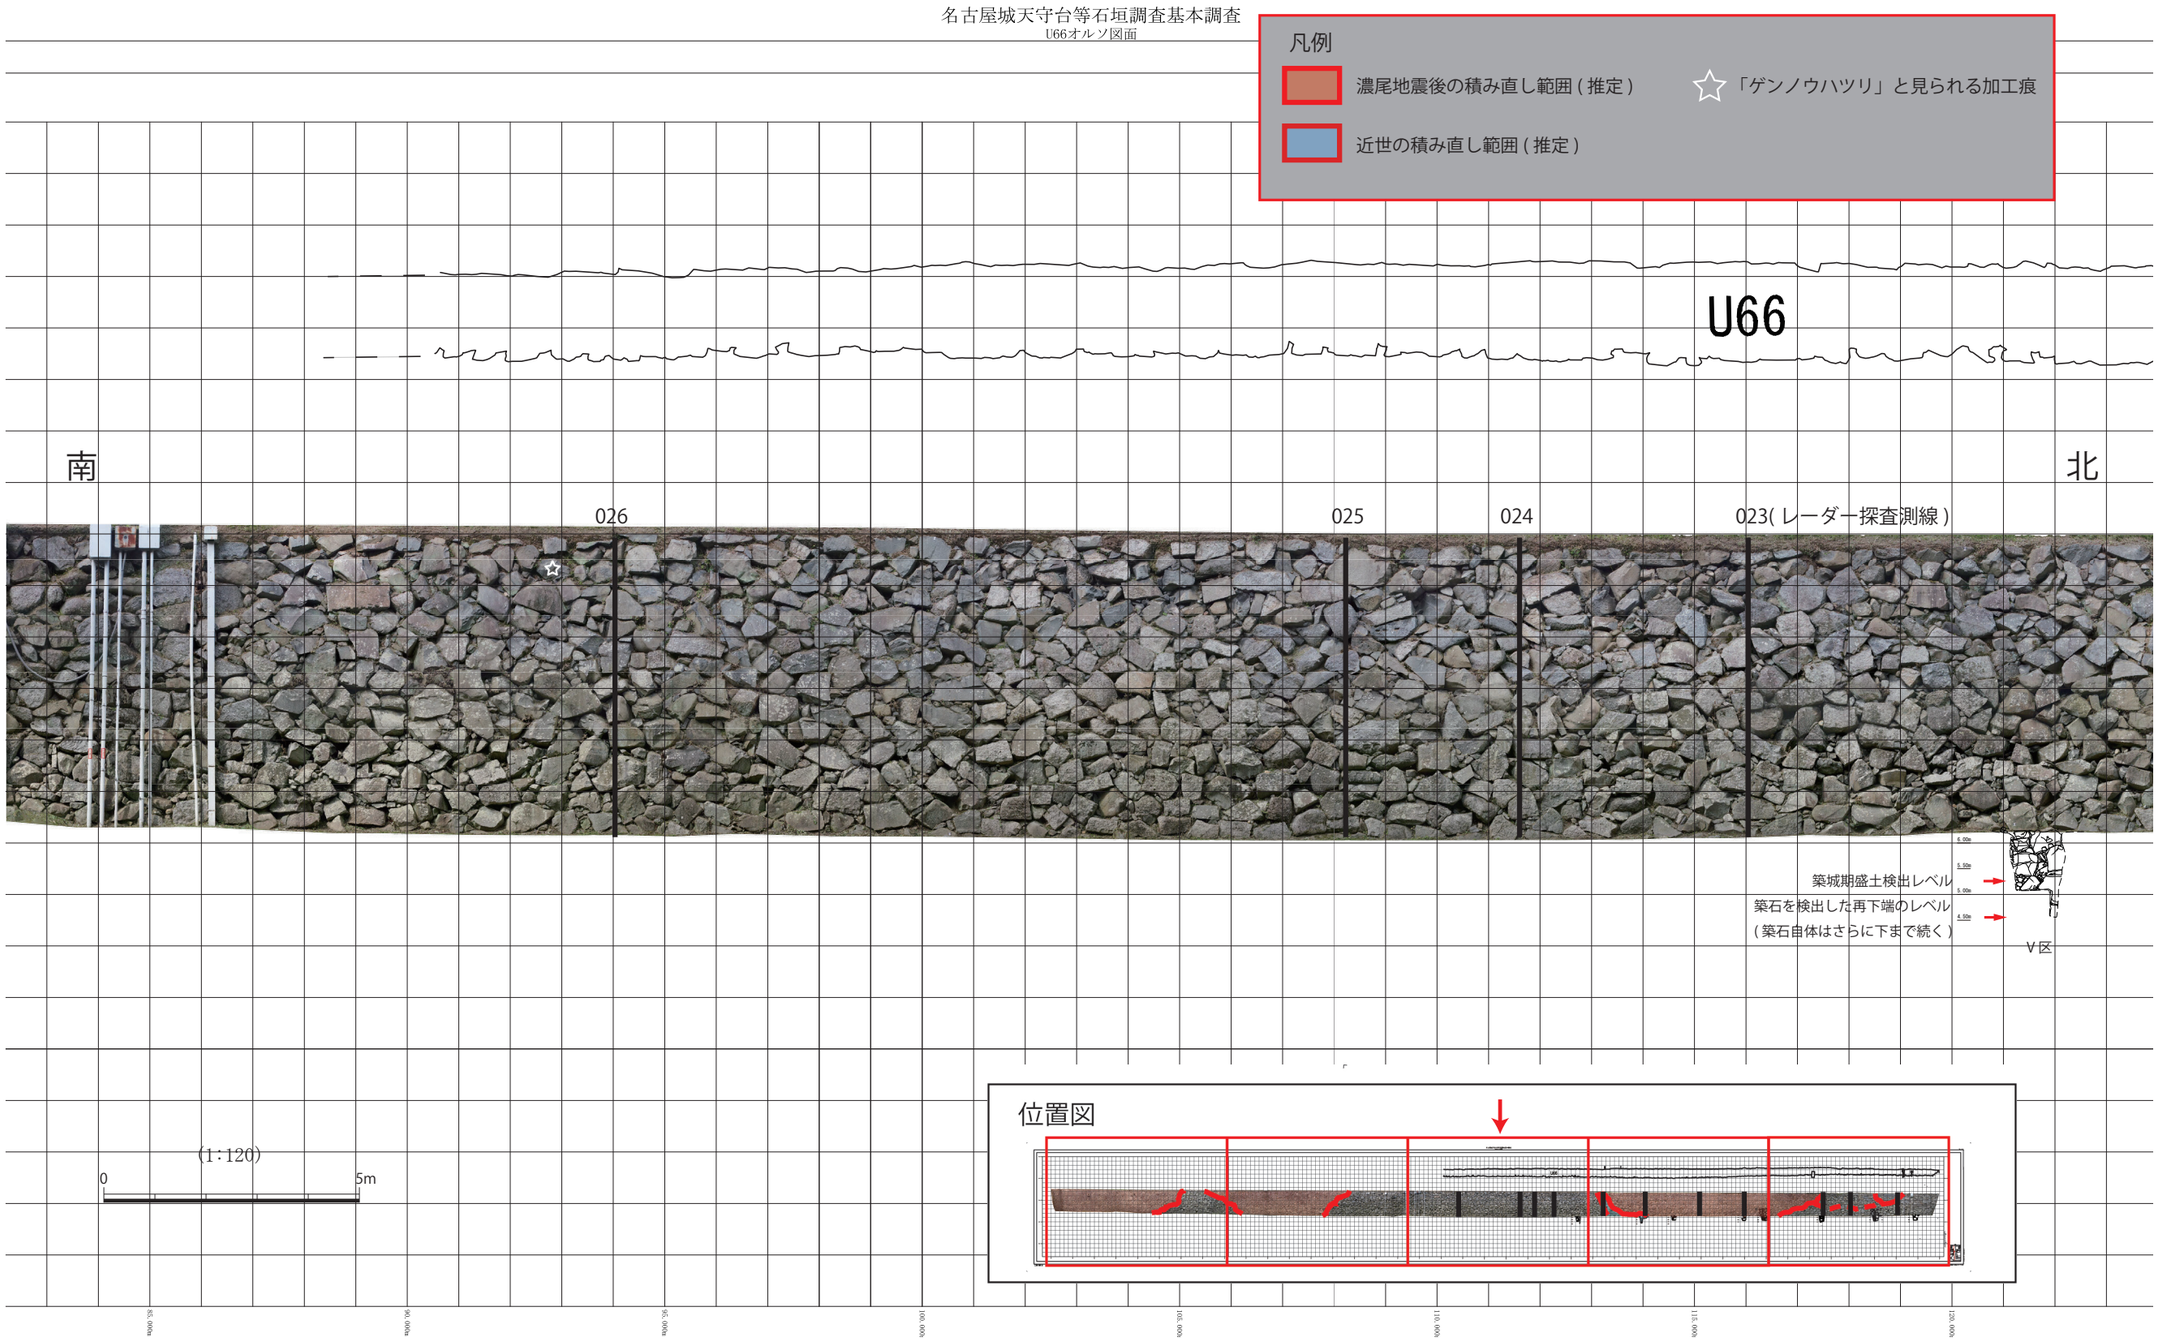
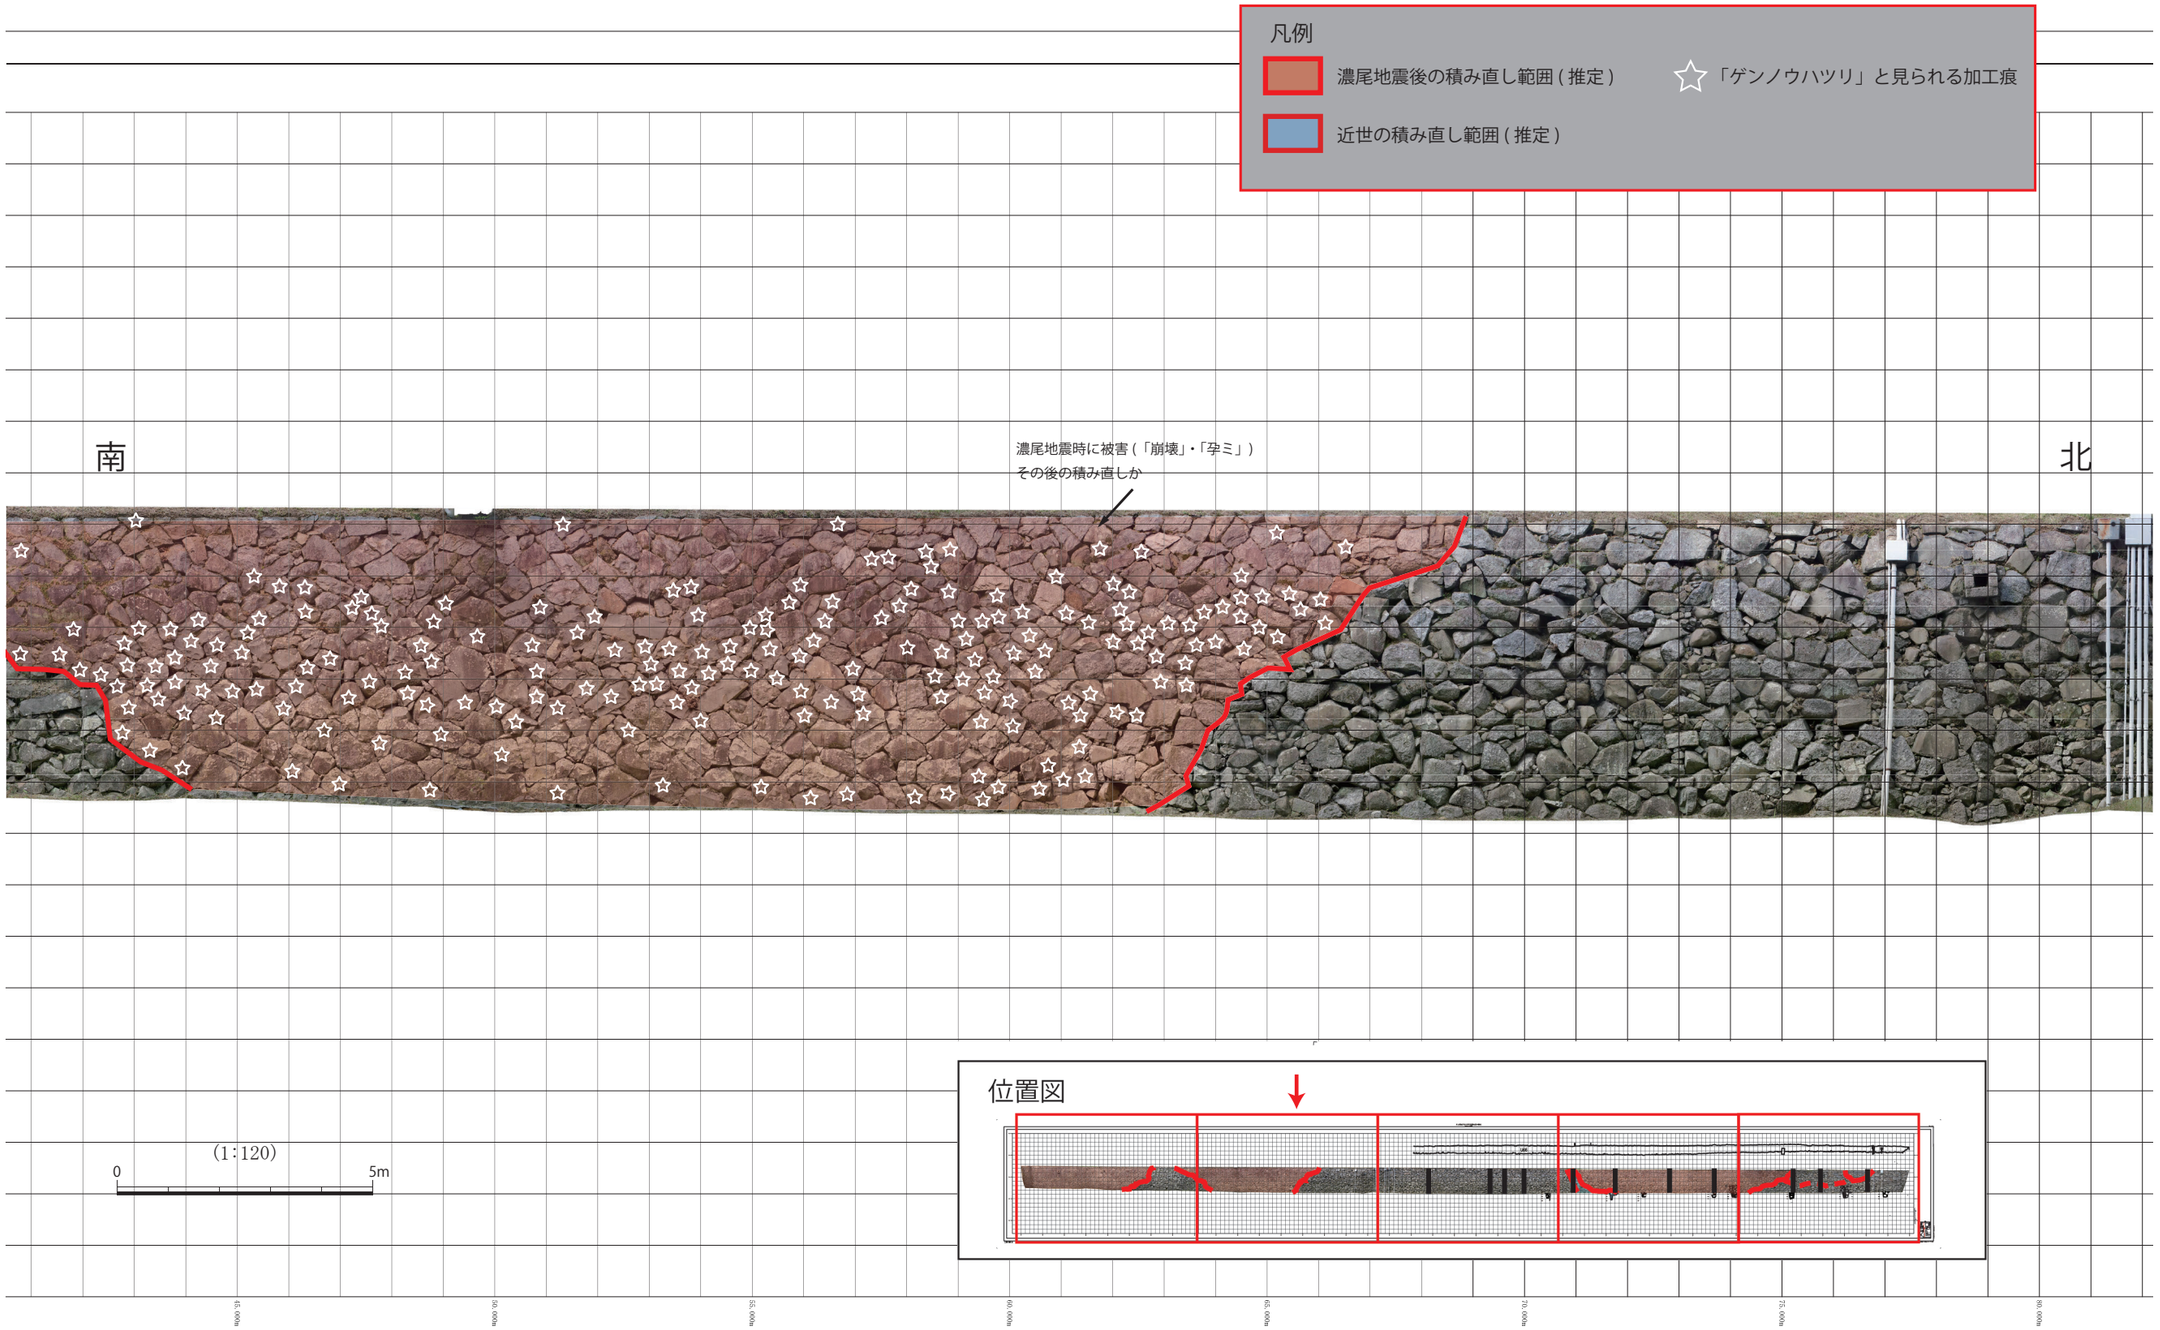
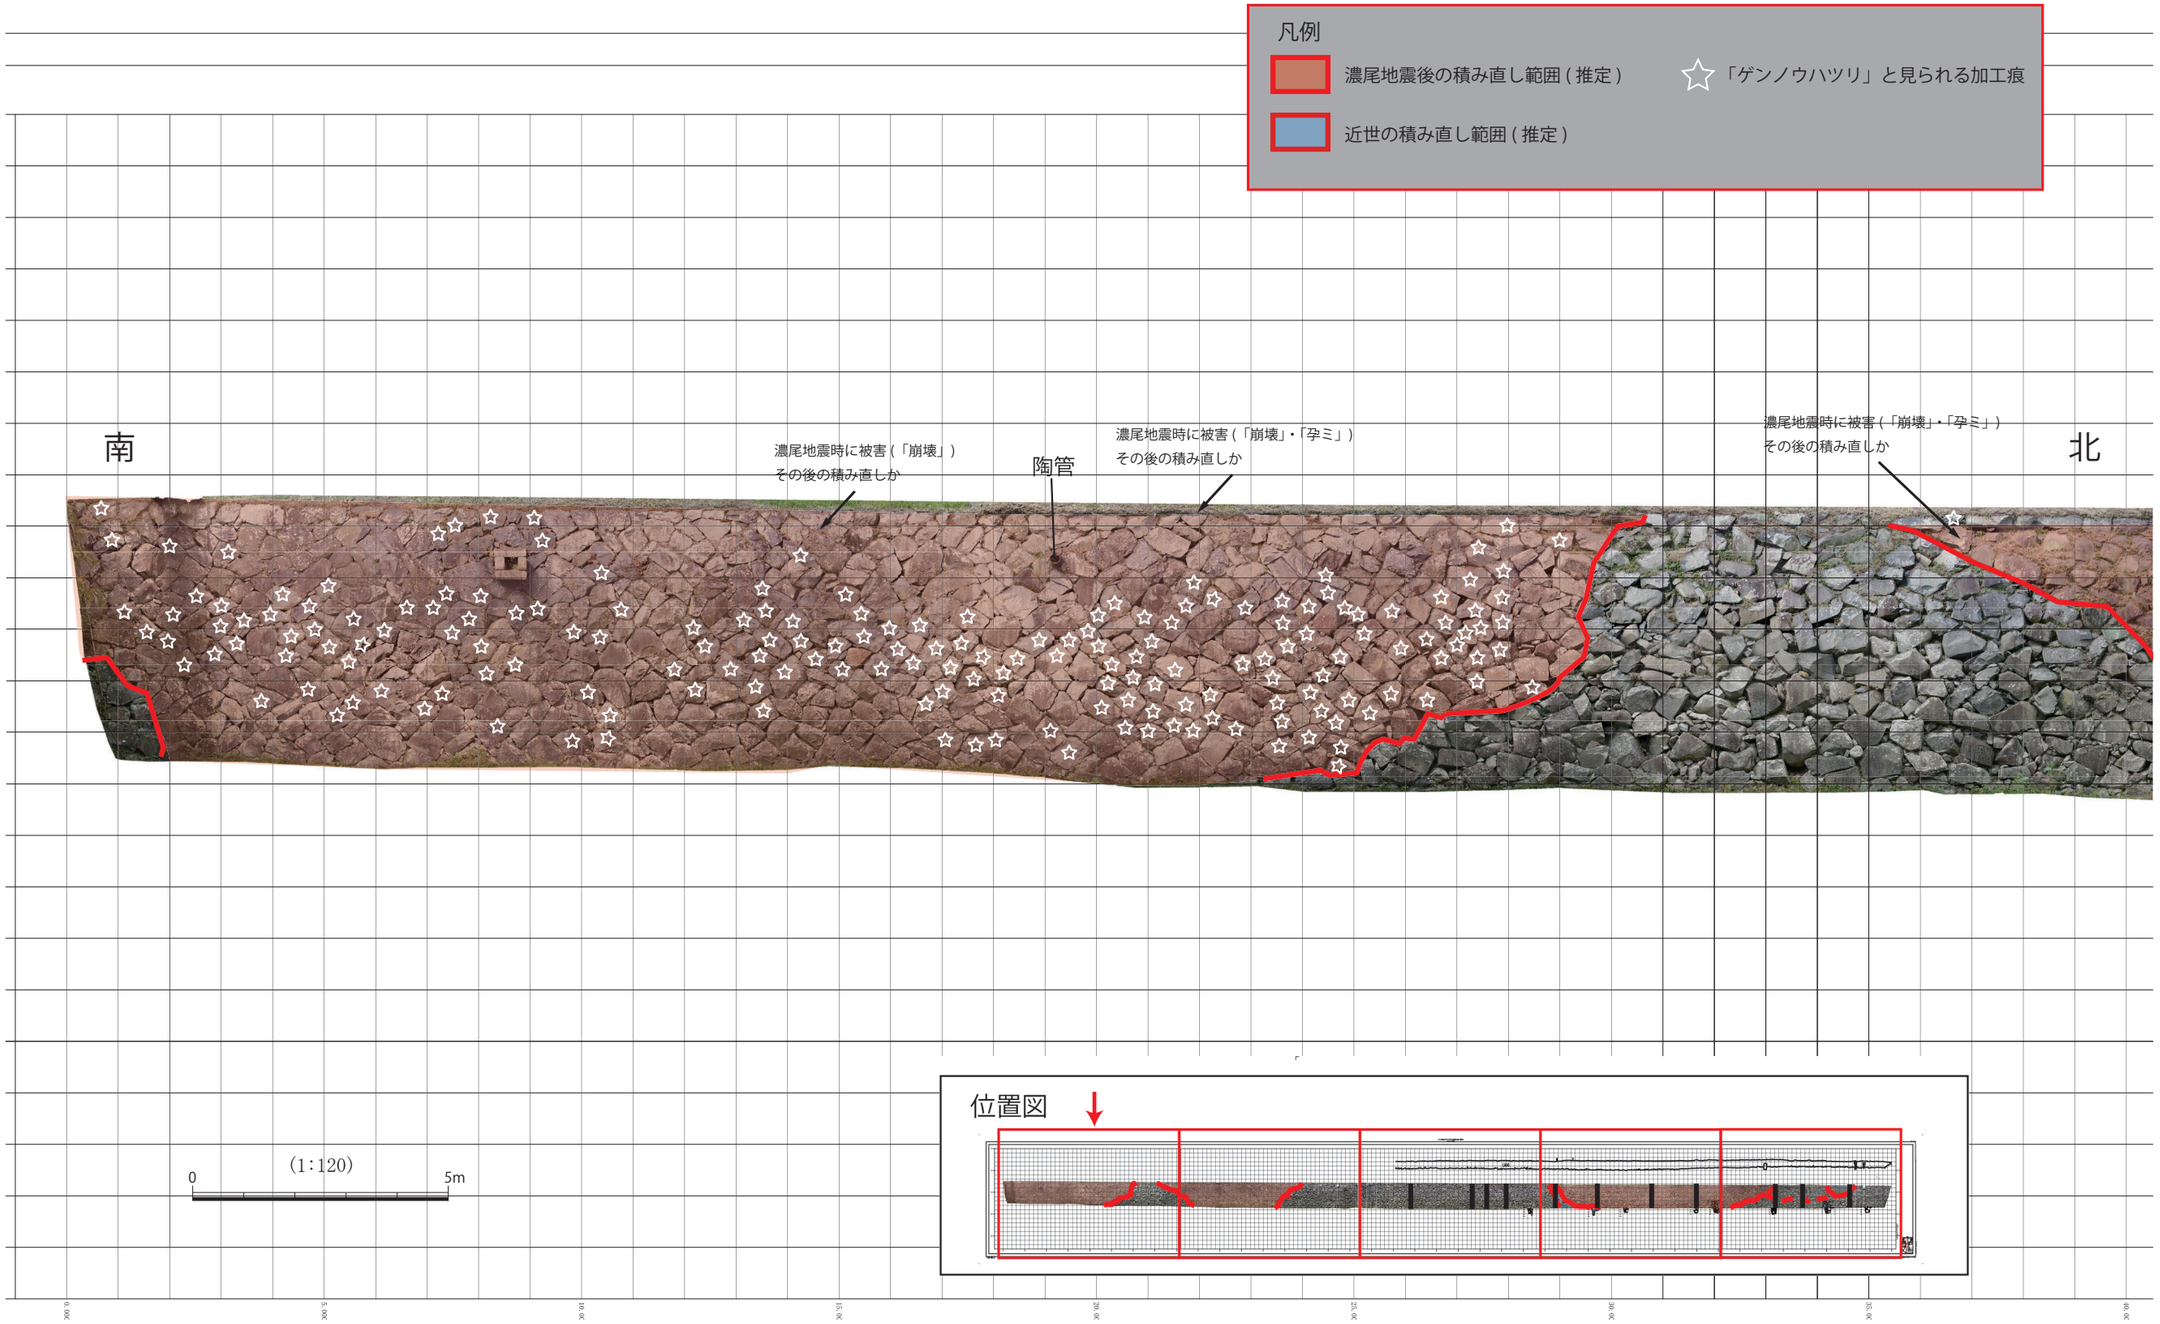
図14 U66オルソ画像拡大案内図

石垣 U66 は、M 区の調査成果から近世期、各種史料から濃尾地震後に積み替えられたことが確認されている。前述の発掘調査成果、積み方、石材加工等の現況観察から積み直し範囲を推定した（図 14、15）。石垣北側、南側において大規模な積み直し痕跡を確認したが、発掘調査において根石まで改変を行った痕跡を確認できたのは M 区のみであった。また、石垣 S10 背面においては積み直し痕跡を現状では確認できていない。

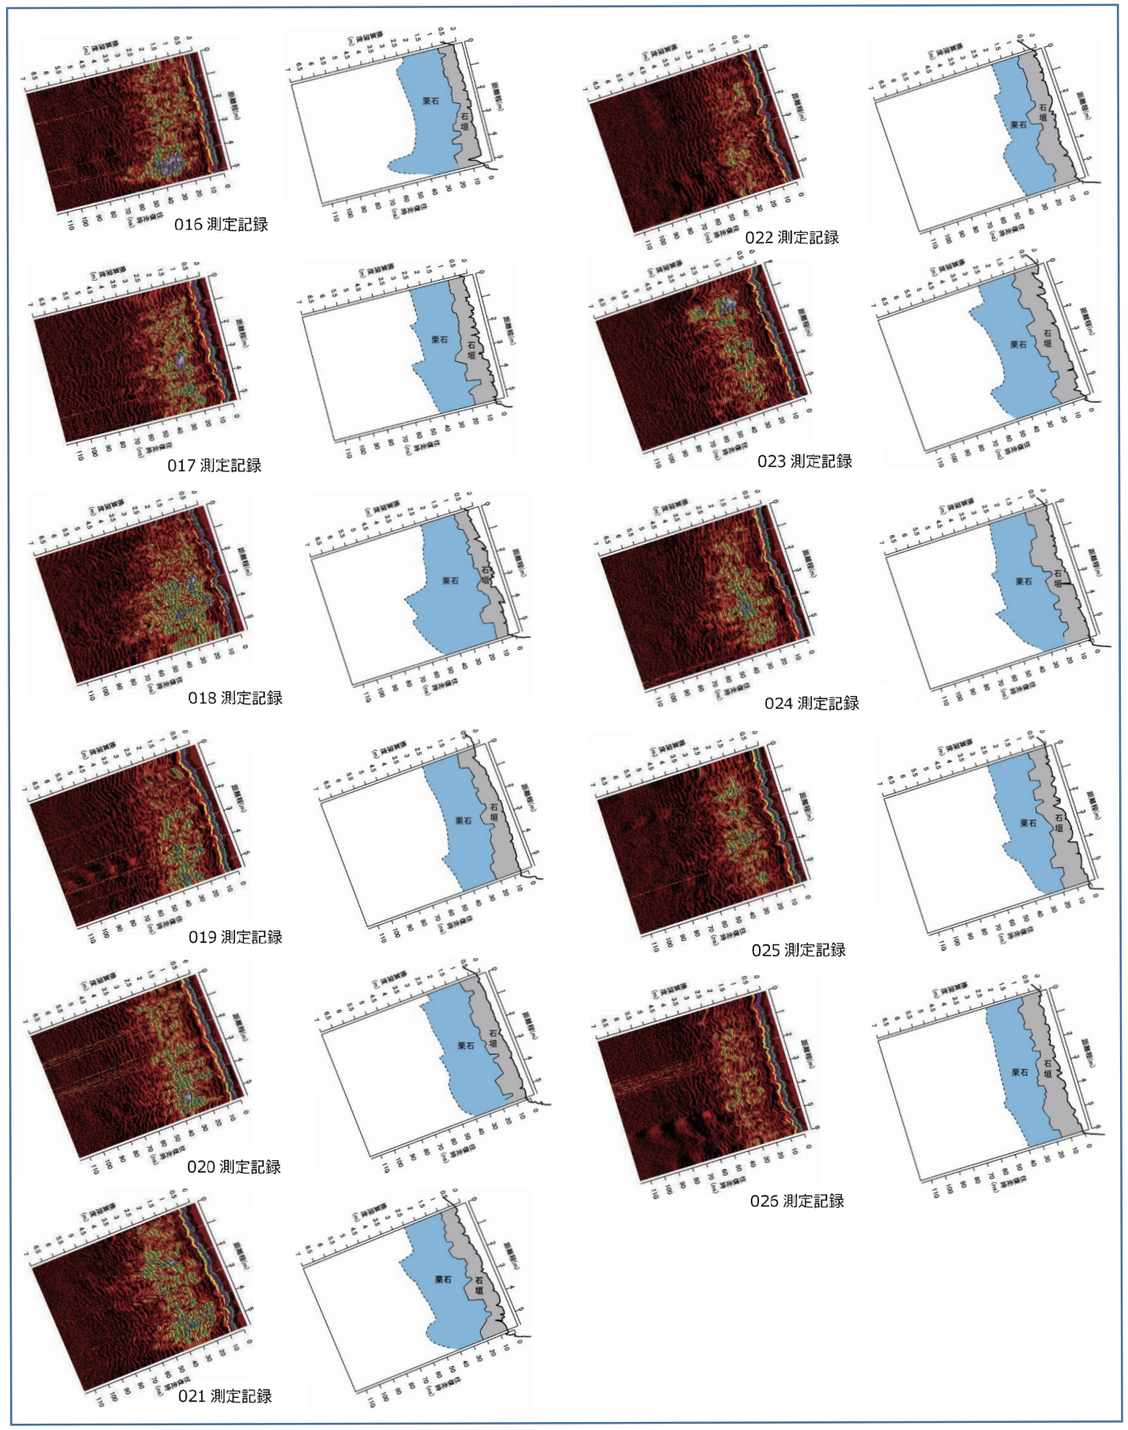
図17 【参考】U66、S10レーダー探査結果(縮尺＝1/250)

石垣現況調査として令和3 年度に天守台内堀石垣（U56, 64, 65, 66, 82）、鵜の首水堀側石垣（S10）について、石垣面、石垣堀底裾部及び天端の地盤に対しレーダー探査を行い、石垣背面構造や築石の控え長、地下遺構の状況について把握した。調査の結果、石垣の背面に安定性を損なうような空隙がなく、また築石の控え長が一定程度あることが確認できたことから、構造体としては安定している状態と考えられる、と整理した。

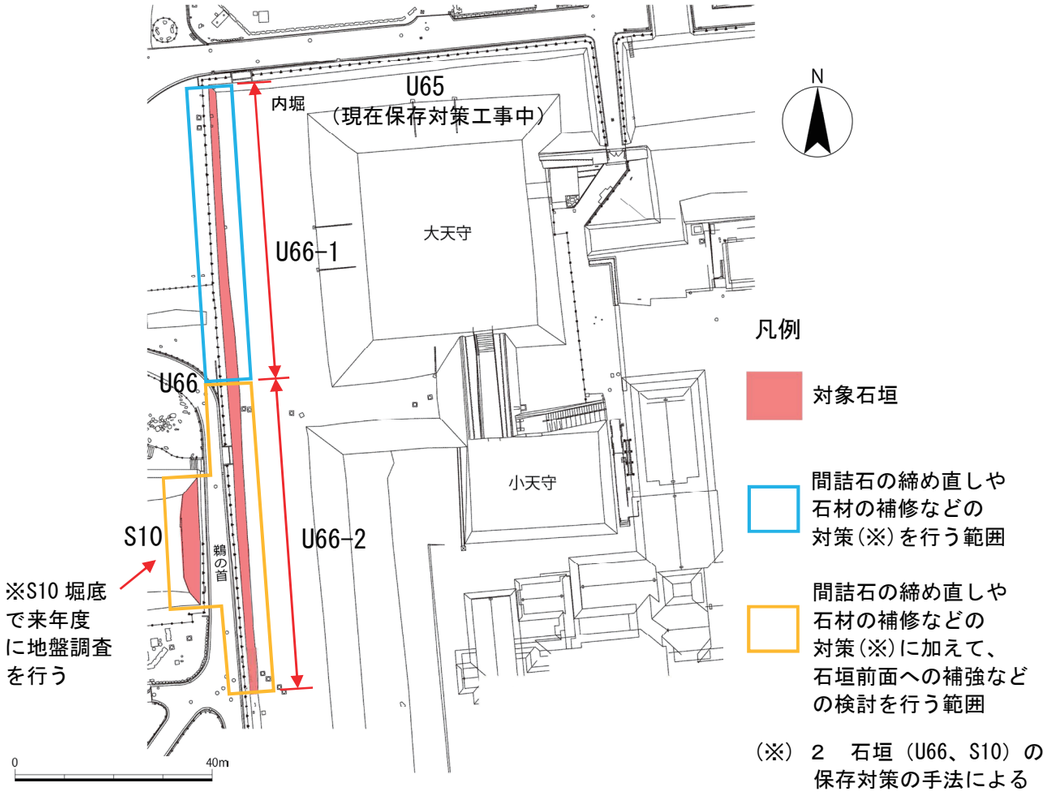
図 18　今回の石垣保存対策範囲（U66、S10）

引き続き保存対策を行う、石垣（U66、S10）については、被熱による劣化を受けておらず、全体的に U65 の石垣面の変形や石材の破損の程度には及ばないが、間詰石の抜け落ちや、石材の割れ・剥離などがみられる状況である。補修の手法としては、被熱の有無の違い等はあるが、石材の劣化等の現象は共通するものと捉え、原則として石垣 U65 の保存対策で整理した手法に倣うものとする。

対象石垣のうち、Ⅰ章で整理した、石垣（U66、S10）についての今後の対応に従い、今回の範囲に係る石垣保存対策について図 18 に整理した。これらの石垣については、石垣面の間詰石の締め直しや、石材の補修などの対策に加えて、石垣 U66 の中の U66-2 と S10 の範囲については、来年度に S10 堀底で実施する地盤調査結果を踏まえて石垣前面への補強などの検討を行う予定である。

今回の石垣保存対策は、石垣前面への補強検討が必要な範囲と、それ以外に区分し、段階的に対策を進めて行き、まずは石垣前面への補強などの検討から外れ、石垣 U65 に連続する U66 の中の U66-1 について対策を行うものとする。現状変更許可は U66-1 範囲と、U66-2、S10 範囲は分けて取得する計画とする。

石垣全面において間詰石の緩みのある箇所の締め直し、抜け落ちた部分の補充を行う。また、築石の間や背面に空隙がある箇所に栗石を補充する。

石材の割れ等に対しては、主にセメント系の補修材の注入等により、固定する。必要に応じてピンなども用いて固定する。その他、欠落した表面に新補石材を補充する手法を用いる。
