# 名古屋城天守石垣の基本構造について —詳細調査の観察から予察へ—

木村 有作

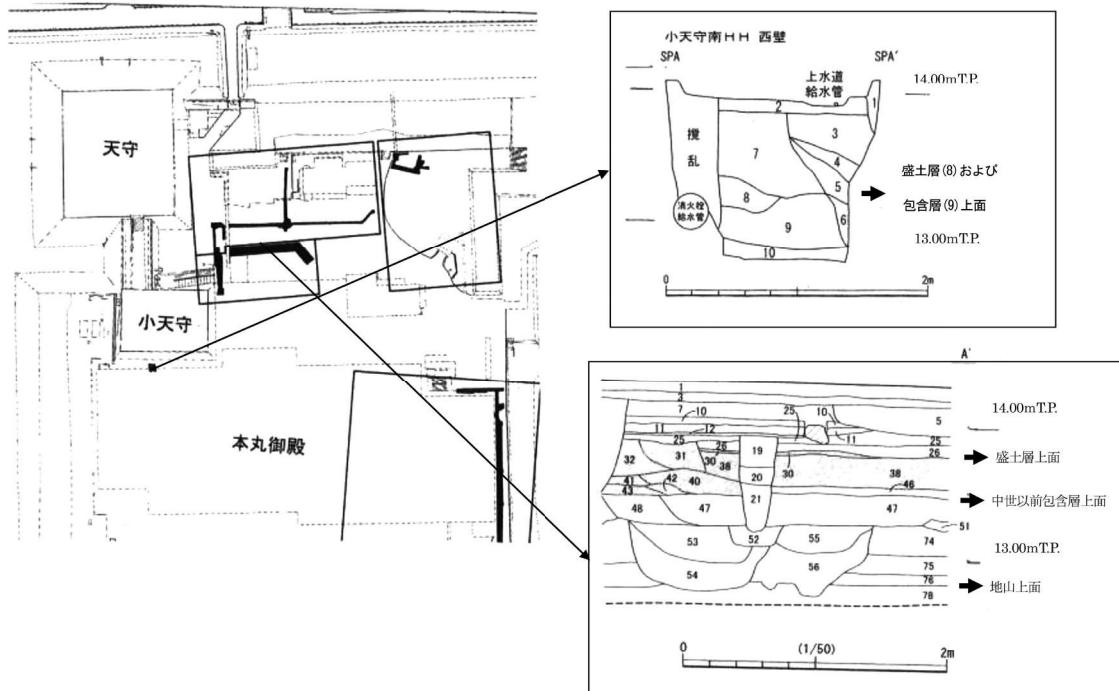
図4 本丸状況中央付近の調査

そのうち、8 次調査では「上り場書院（湯殿書院）」の北側小天守台近くのハンドホール設置掘削工事で、築城時以前に堆積した遺物包含層を検出し、およそ 13～13.3 m T.P. のところで整地されていることが判った。

また、8 次調査 3 区 1 トレンチでは、上台所北側で、築城時盛土面で 13.8 m T.P.、築城以前の包含層の上面で 13.5 m T.P.、地山（熱田層）面約

12.8 m T.P. という数値が得られた。
