特別史跡名古屋城跡全体整備検討会議 石垣・埋蔵文化財部会(第 56 回)

天守台石垣の保存方針について

特別史跡名古屋城跡木造天守整備基本計画 (案)

2 天守台周辺石垣の現状把握

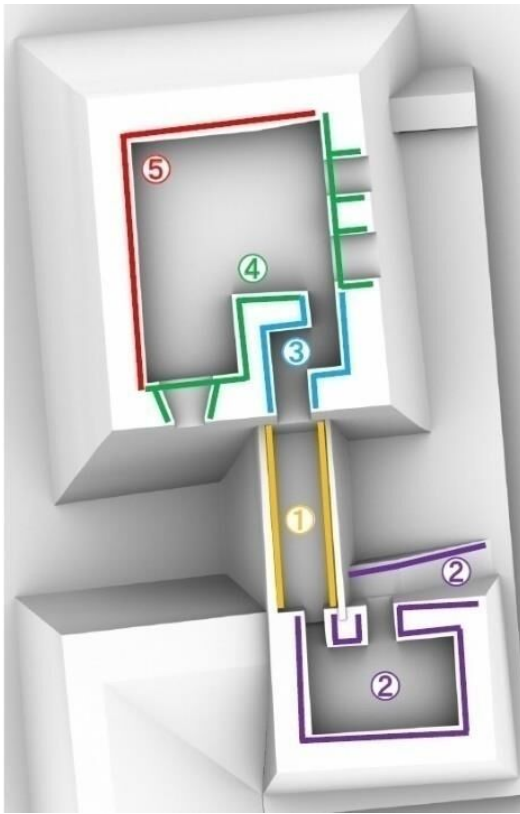
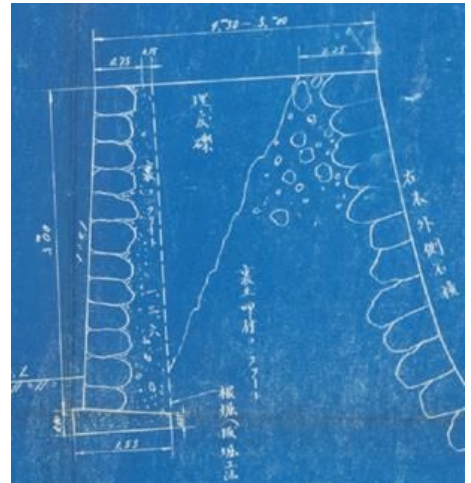
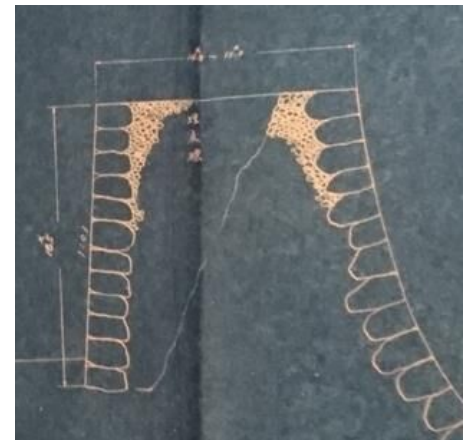
図 8 穴蔵石垣積み直し工事計画

この積み替え工事は、昭和 27 年(1952)3 月から昭和 31 年(1956)3 月まで 5 回に分けて実施された。当初の計画断面図によると、築石の裏側と根石の下にコンクリートを施工する計画となっており(図 8 右上)、この通りであれば、石垣の背面構造も根石周りの構造も本来の姿が失われていることとなる。一方で、後の時期の計画図面では、裏のコンクリートも根石の下のコンクリートも表現されていない(図 8 右下)。後述するように、発掘調査では、調査地点の多くで根石付近は築城期の状態が残されていることが判明しており、図面の変遷から想定される通り、途中で工事計画が変更されたのではないかと考えられる。

計画図①（根石下及び築石背面にコンクリートあり）

昭和 27 年～31 年 (1952～57) の石垣積み直し工事。色分けは下表と対応

計画図②（根石下及び築石背面にコンクリートなし）

こうした地下部分の残存状況は、橋台及び小天守においても確認でき、図8に示した計画図とは異なり、天守焼失による石材の劣化がなかった土中の部分で、現天守閣再建工事に際しても影響が及ばなかった範囲では近世期の遺構が残存していることが明らかとなった。

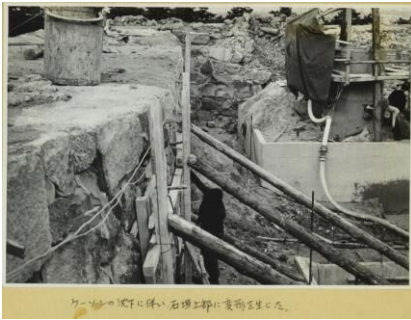
ケーソンの沈下に伴い石垣が内側に変形している

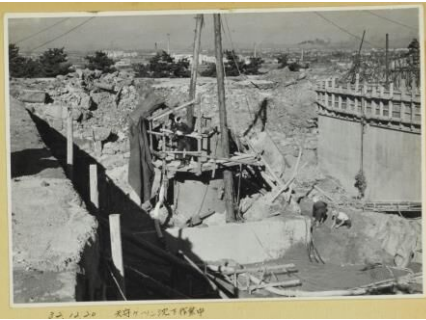
大天守北面の穴蔵石垣の大半がはずされている

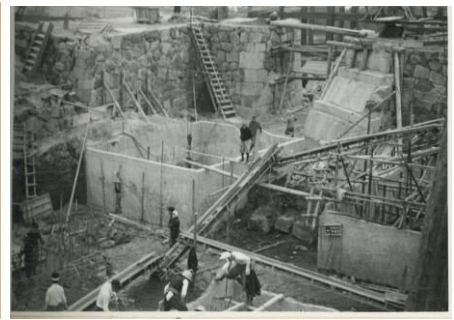
大天守の桁形の石垣をはずし、ケーソンを施工している

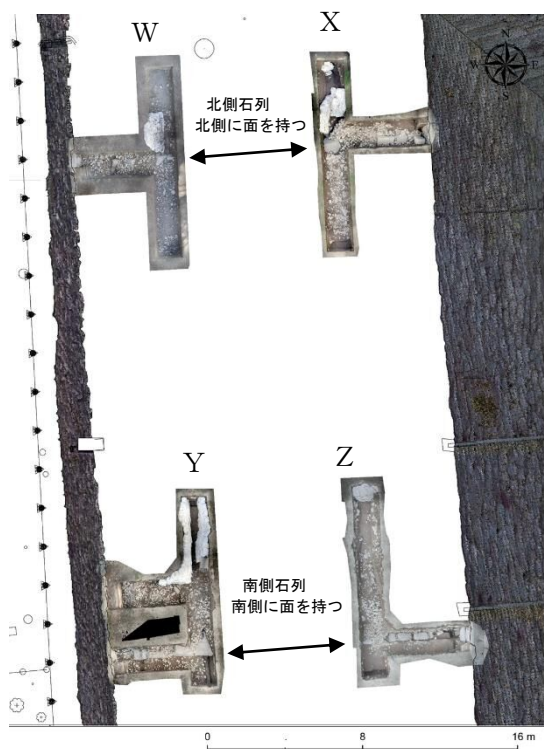
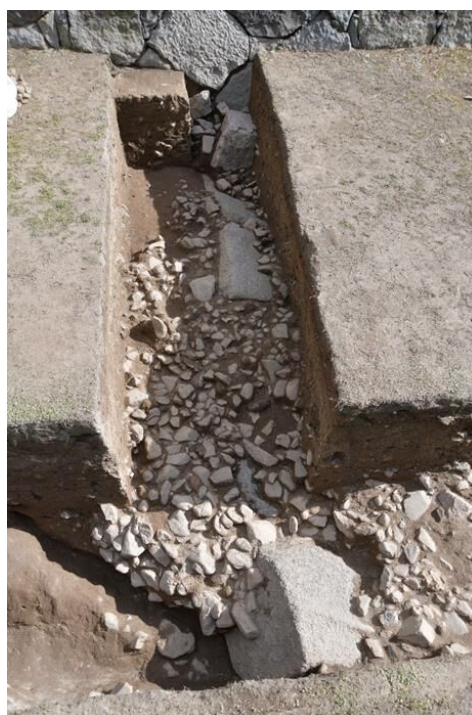
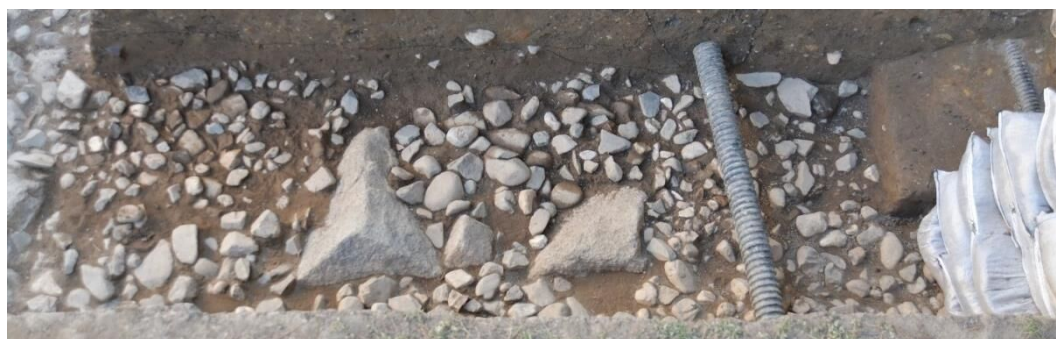
図 11 内堀内石列

大天守台西側（X、Y、Z、W 調査区）で、内堀を横断する平行する 2 条の石列とそれを覆うように広がっている礫群を検出した（図 11）。石列の石は、築城期とみられる盛土層を掘り込んで据えられており、上位を近世の包含層が覆っており、礫群はこの近世層に属している。

北側の石列の石材は何れも北側に面を持つ。大天守台の直下から内堀を横断し、御深井丸側石垣の手前で途切れている。天守台石垣にはほぼすり付くような状況で、御深井丸側石垣の手前約 2m で途切れている。御深井丸側石垣との間には、やや大きめの礫群が詰められたように密集している。

南側の石列では、石材は南側に面を持ち、天守台石垣から少し離れた地点から、御深井丸側石垣の 1.5m 手前まで続いている。

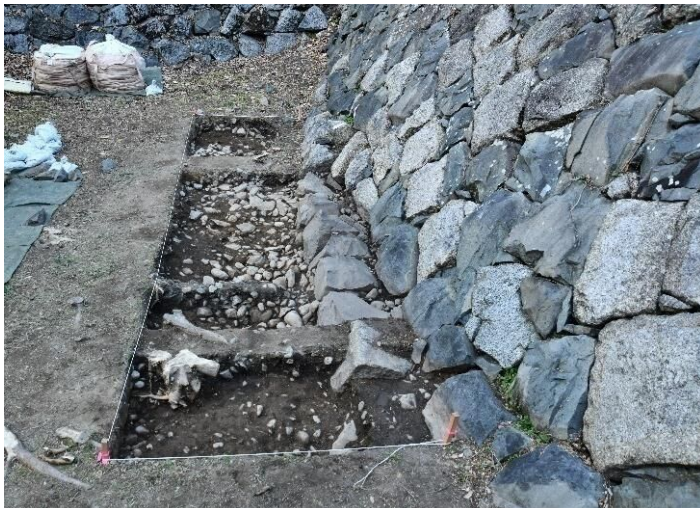
図 12 S10
鵜の首水堀側石垣

一方で、御深井丸側石垣については、M地点のように、現状での最下端の石（根石）が、瓦を含む包含層の上に載っている状況も確認され、近代以降の改変が想定される地点もあった。なお、この根石ま

での積み替えは、記録類では確認できていないが、付近は濃尾地震の際に被害を受けており、その際の可能性も考えられる。

小天守西側の鶉の首と通称している部分の水堀側石垣（S10）では、記録から、濃尾地震後に積み直されていると考えられるが、地下部の築石が前方に突出しており、現在の地上部築石は、その面より 50 cm 程下がった位置から積み上げられている（図 12）。

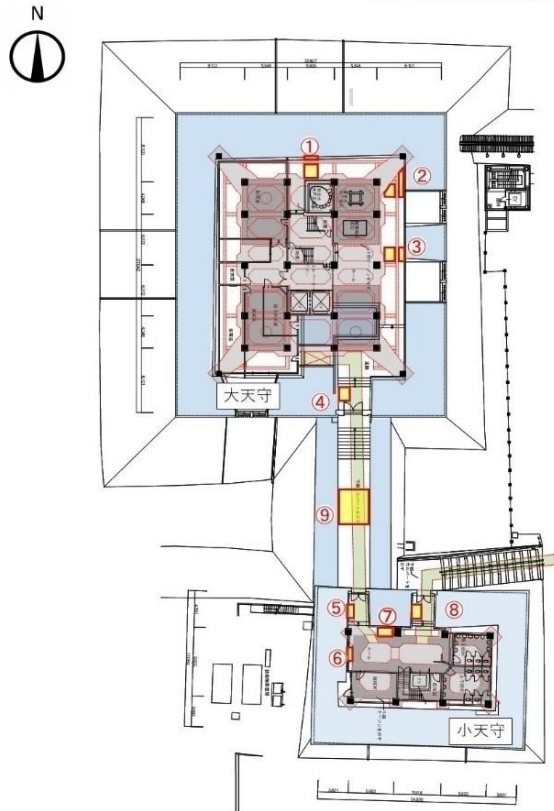
図 13 穴蔵石垣根石調査位置

穴蔵石垣の前面で根石付近の残存状況確認のため、大天守4か所、小天守3か所の発掘調査を行った。また、大小天守の間の橋台部分の発掘調査について整理する（図13）（別表4）。

穴蔵石垣については、写真等の記録や外観調査によって現在の床面以上の部分はほぼすべて戦後に積み替えられていることを確認した。一方、地下部分については、発掘調査の結果、近世期の遺構が残存している状況が確認できた。大天守北面の調査区では、近世の盛土面とその面を掘り込んで据えられた築石列を確認した。その石列の上位は戦後のものであるが、石列よりやや背面側に下がった位置から積み上げられている（図15）。

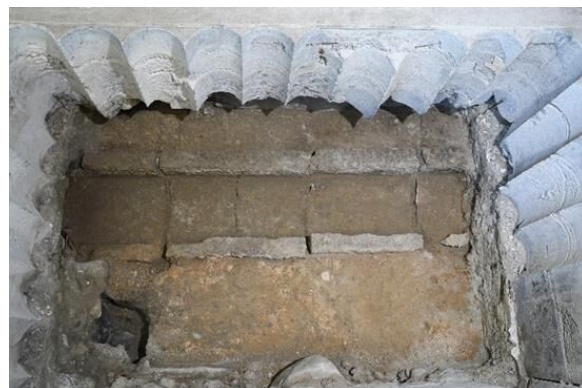
図 16 大天守地階床面の石樋

大天守口御門付近の調査区④では、床面に築かれた排水溝とその両側のタタキ面を確認した。これは、穴蔵内の井戸から大天守の外に排水するためのもので、現在御深井丸に礎石と共に移設されている溝の延長部分であり、良好に残存していた（図16）。

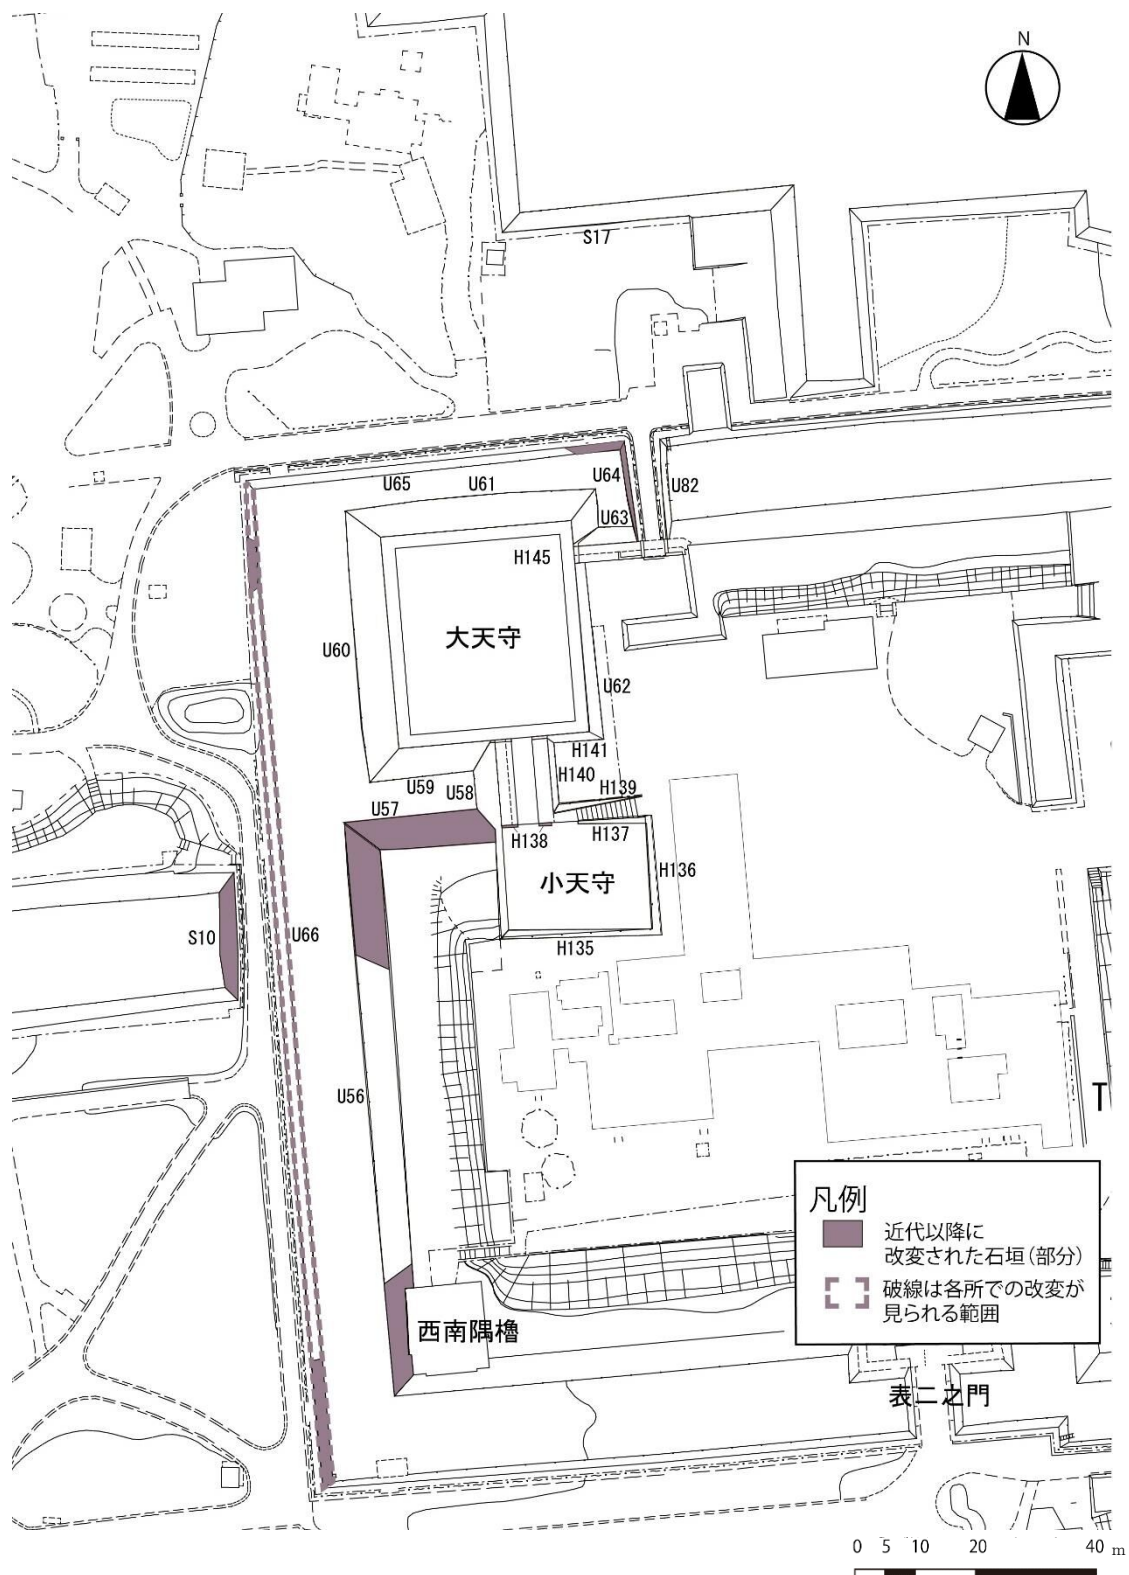
図17 近現代に改変された石垣（部分）

内堀内の石垣、外堀に面した石垣面の中には、濃尾地震に伴って積み直されたところもみられ、それらは落とし積みで積まれているほか、積み直しの境界部分でも施工の方法に問題がある事例が見られ、本来の文化財としての価値を失っている。また、U57 では、濃尾地震後の積み直し工事の際に、小天守際が嵩上げされたため、形状も変化している（図 17）。
