特別史跡名古屋城跡全体整備検討会議 庭園部会(第23回)

日時：令和2年7月14日（火）13:00～14:00

令和元年度第7次発掘調査について

工事名	名古屋市名古屋城二之丸周辺修復整備工事		
工事場所	名古屋市中区二之丸 名古屋城内		
図面名	石段修理圖	縮尺	図示
令和2年 3月	10枚目内 7号		
名古屋市観光文化交流局 名古屋城総合事務所 資料5-3

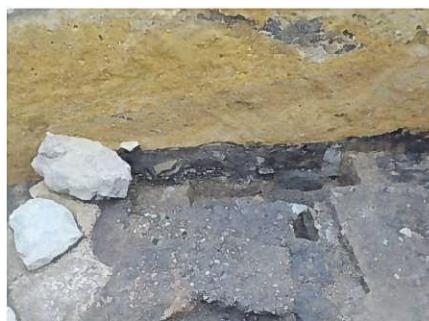
図2 T-1西壁（東から）

- ・三和土と飛石に隙間がないことから、三和土は飛石を配置した後に貼られたものと考えられる。
- ・飛石の下へ砂利層(10層)が入り込んでいる。
- ・T-1 中央の石列は、詳細は不明だが、粘土(6層)で固められていることが分かった。

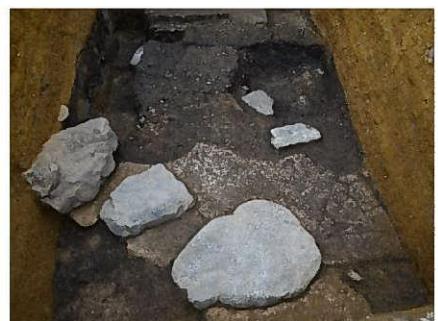
図3 T-1飛石（南から）

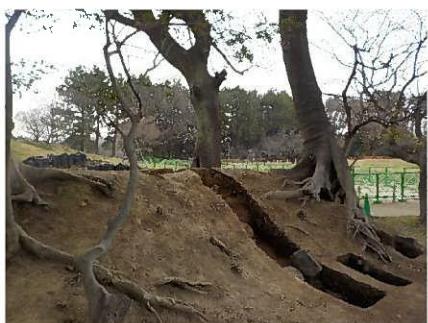
風信推定地である築山の東部では、地表面から-0.4mで陸軍が使用した小銃の薬莢が出土した。築山の南部では、地表面から-0.7mまでガラス瓶が出土した。よって、築山東部と南部は近代以降の改変を受けていることが明らかとなった。

図5 風信全景（南西から）

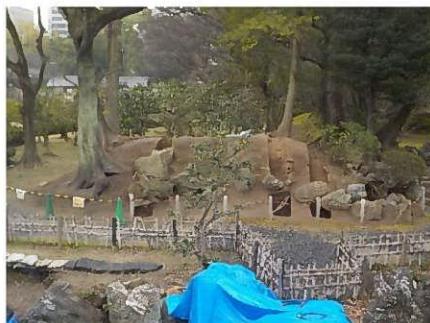
頂部では平成30年度の調査で確認された、茶亭に想定される建物の基礎の根固めから北へ0.4mのところで根固めの可能性がある土坑を1基確認した。根固めより上の建物に関する遺構は検出できず、築山頂部も近代以降の改変を受けていることが分かった。

図6 風信全景（北から）

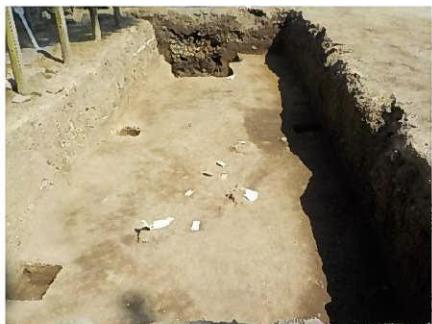
南蛮練堀は二之丸庭園北西部の石垣上にあり、丸い鉄砲狭間がある。三和土で構築されているが、劣化損傷が進行している。

練堀際の掘削は、練堀への影響を考慮して東西方向に幅0.3mのトレンチを西端と東端の2か所設定し、堀の基礎構造の確認を行った。東端のトレンチでは円礫と粘土からなる基礎を確認したが、西端のトレンチでは円礫はみられなかった。園路側の堀際では、土壘状の高まりや近代・近世の路面である硬化面を数面確認し、一部は砂利敷きであることを確認した。

図8 外縁全景（西から）
