特別史跡名古屋城跡全体整備検討会議 庭園部会(第.34回)

北園池護岸修復等北側石組について

第 10 次発掘調査のまとめ（報告）

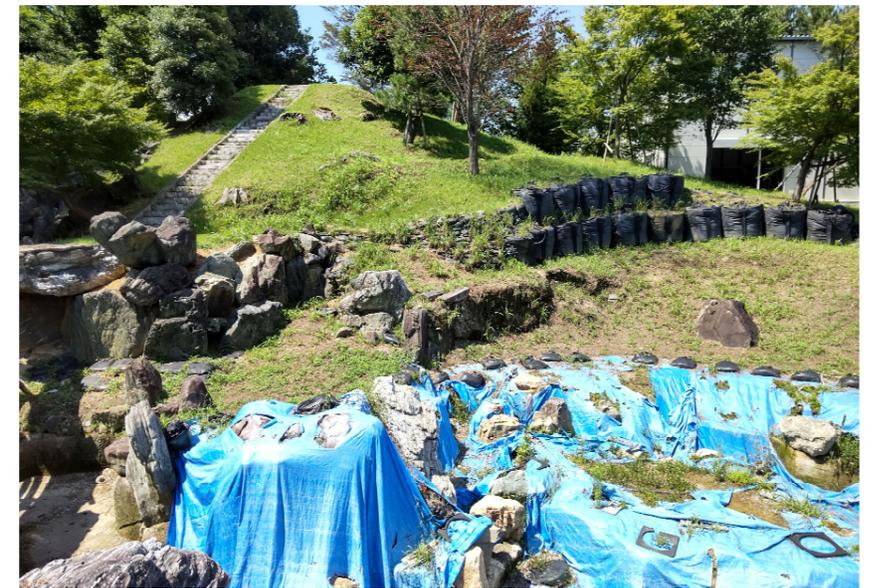
写真1 現況写真（南から撮影）

- ・近代以降の造成土の流入が多く、明確な園路遺構の検出には至らなかった。
- ・景石の下端は確認できなかったが、層16（権現山ないし北園池造成に伴う近世盛土）より下へ続いており、近世層中に据えられている痕跡を確認したため、石A・Dは原位置を保っていると判断した。
- ・石Bの背面は、近現代以降の改変により、近世の土層が残存していない。明治期の兵舎造成に伴う改変によるものと思われることから、石Bは近世に据えられた石ではない可能性が極めて高い。
- ・石Cとその周囲はタタキ面と景石が一部残っていることを除いて、園路をはじめとした遺構が近代以降の造成によって滅失している可能性が高い。

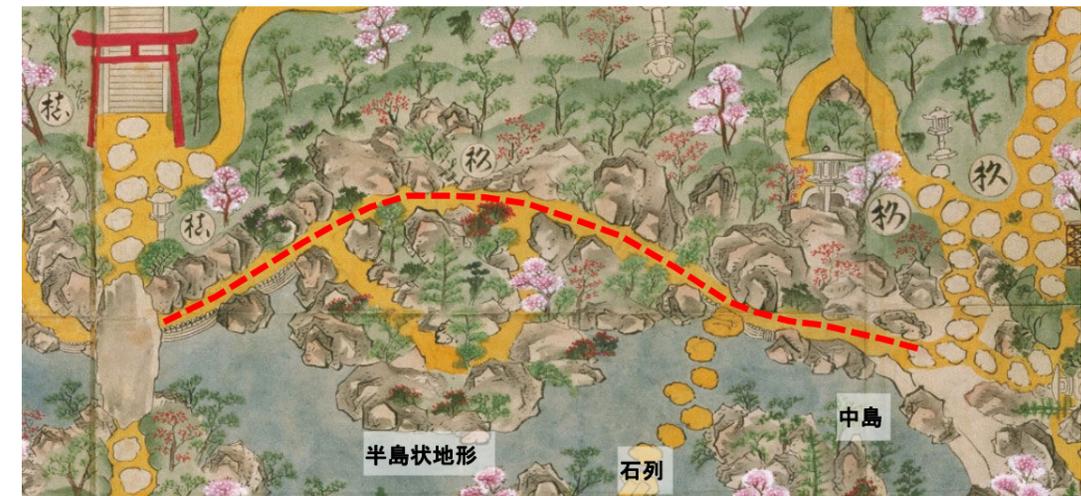
図 3 検証する園路（赤破線） 御城御庭絵図部分 名古屋市蓬左文庫所蔵

- ・調査前に推定した案 1・2 については、高さ 1.0m 以上の石 D を飛び越えて園路を設定することは可能性として低い。
- ・石 B は近世に据えられた石ではない可能性が極めて高く、推定園路は案 3'（青破線）のように、石 B の現在位置を通り、石 C 南側へ続いていくルートが、最も相応しいと考える。
- ・しかし、石 B は明治期の兵舎造成に伴う修景の姿をとどめている可能性がある。『名勝名古屋城二之丸庭園整備計画書』（以下『整備計画』という）で整理しているとおり、明治期の遺構も名古屋城二之丸庭園の本質的価値を考える上で、尊重すべき歴史的経緯を示すものとして守っていくものである（p. 14 名古屋市 2022）。そのため、石 B は現在位置に留めるべきである。
- ・よって、石 B を南へ迂回するルートとしての案 3（赤破線）が最も適当と判断する。

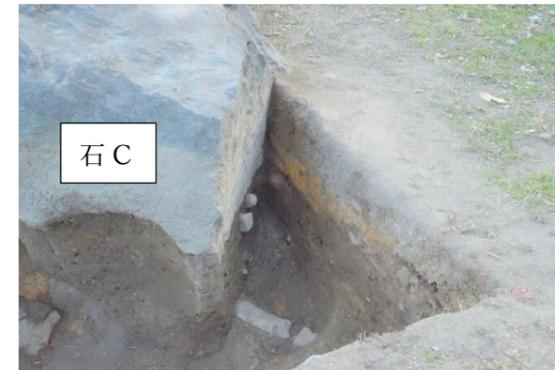
【写真 6】西壁土層断面検出状況 (北東より)

▶石 C の直下には煉瓦片を伴う暗褐色土層（層 9）が流入しており【写真 6・10】・（図 3）、タタキ面にも層 9 を挟んで乗っている【写真 11】。そのため、意図的にタタキの上に景石を据えたというよりも近代以降に据えられたか、近代以降の造成の影響等で原位置から動いた結果、タタキの上に乗った可能性が高い。

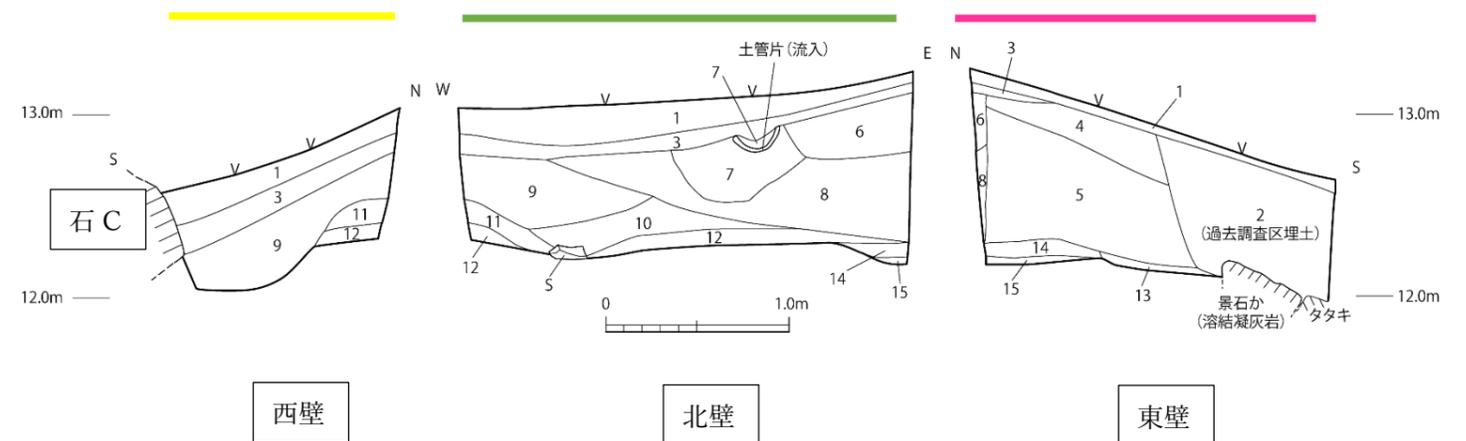
図 3 調査区 5-2 土層断面図

▶層 11～14 では、一部角礫や円礫が流入しているものの、石 C 北東では明確な園路遺構は検出できなかった【写真 9・10】、(図 3)。また、層 15 では、黄褐色粘質土が一定の範囲で広がって

おり、検出面の標高や隣接調査区の土層堆積状況などから、権現山の盛土の一部など近世の基盤層と判断したため、これ以上の掘削を停止した。

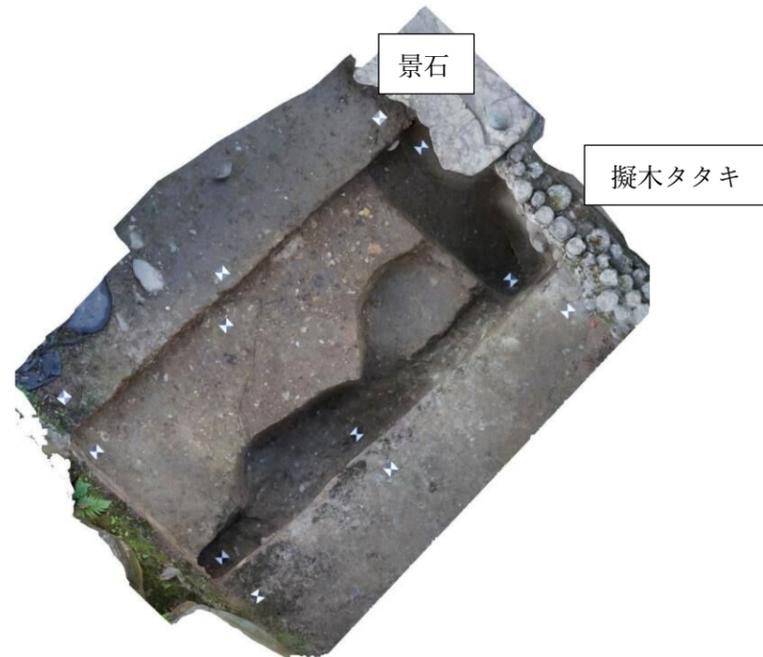
図6 調査区1 平面オルソ画像

▶擬木タタキに隣接する景石直下に、黄色粘質土が堆積している。この土層は護岸タタキ天端付近に位置しており、景石を据える際の時期差ないし、据え直しによる客土であると考えられる(図6)・【写真13】

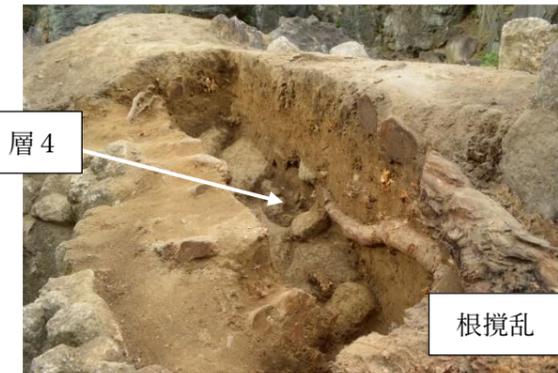
【写真17】東壁土層断面検出状況(南西より)

▶層2(植樹に伴う根攪乱層)が築山内外に影響を与えたことが、護岸タタキの傾倒の主たる原因であった(図7)。その結果の流出土が護岸タタキ背面の層5である【写真20】。

▶層3・4・6は築山の造成土である。層4は土中にタタキブロックを多く含み、景石は層4の造成段階で据えられていることが判明した(図7)・【写真19】。
