特別史跡名古屋城跡全体整備検討会議(第36回)

日時:令和3年1月8日(金)13:00~15:00

「本丸搦手馬出周辺石垣」の修復について

西之丸の検証発掘調査について

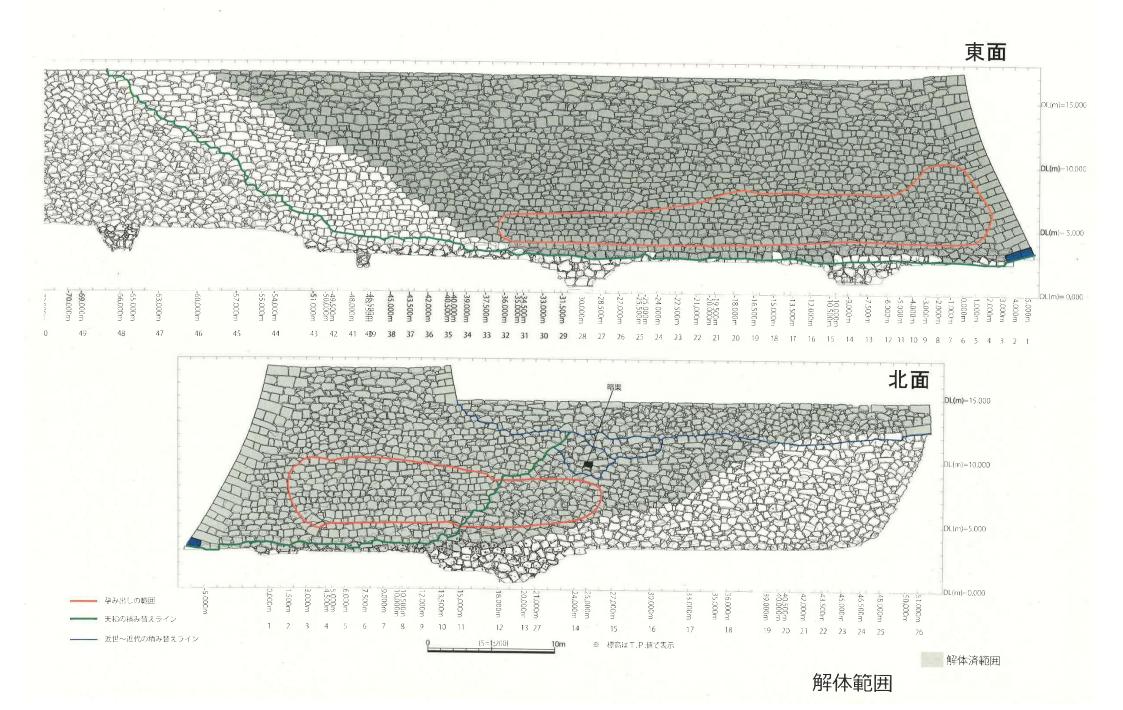
資料 1-4

当初は本丸東側内堀石垣の搦手馬出側 (資料 1-4、N o 9 石垣) についても解体修理を行う方針であった。しかし近年、他城郭等で解体を行わずに石垣を安定化する事例も見られるため、方針について今後再検討する予定としている。

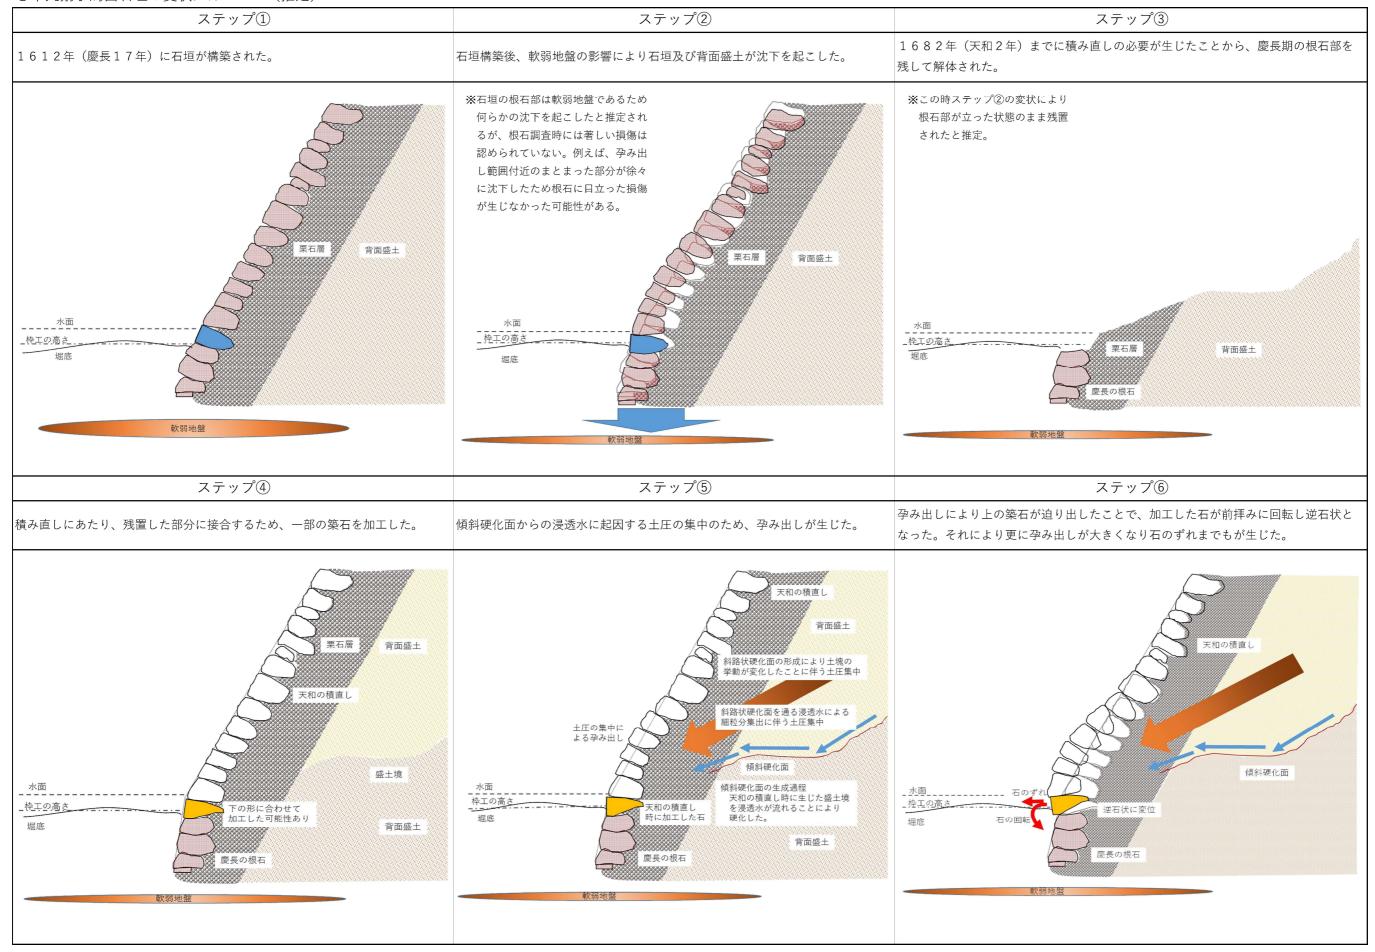
変状メカニズムの推定

解体時の調査等から、孕み出しに影響したのは<u>軟弱地盤</u>、<u>傾斜硬化面**</u>及び<u>逆石状の石材</u>の3つが主要因であると推定し、その経過について資料 1-5 のようにステップ分けして整理した。

※慶長期と天和期の盛土境を浸透水が流れることにより、化学成分が溶脱し硬化した面。

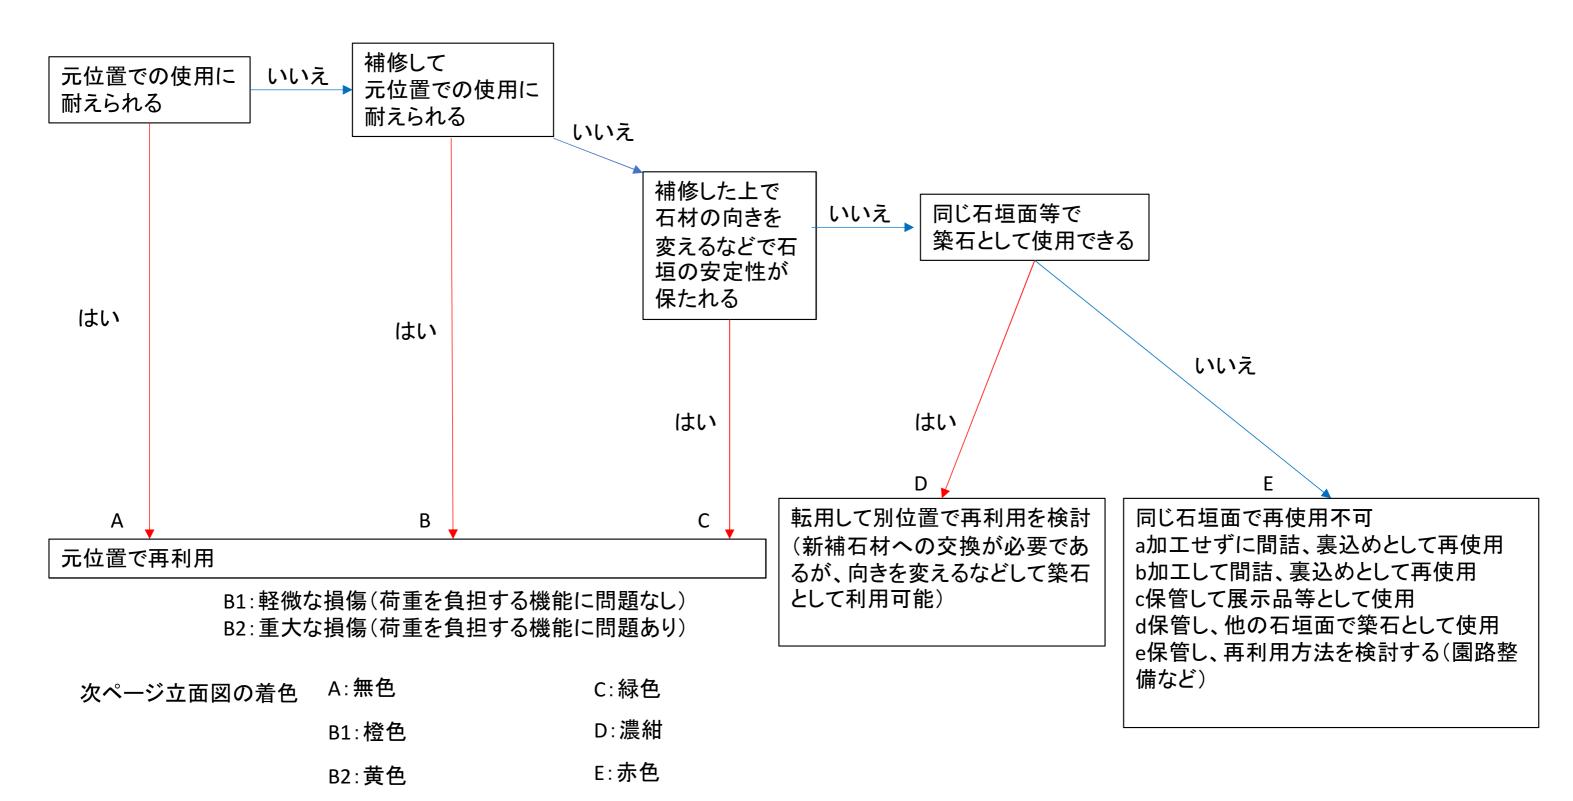
石材再利用判定フロー (資料 1-10) に基づき、再利用判定を行った。(結果は資料 1-11、資料 1-12) 判定に基づき、再利用不可の石材は新補石材に交換し、補修可能と判断した石材は補修して再利用する。

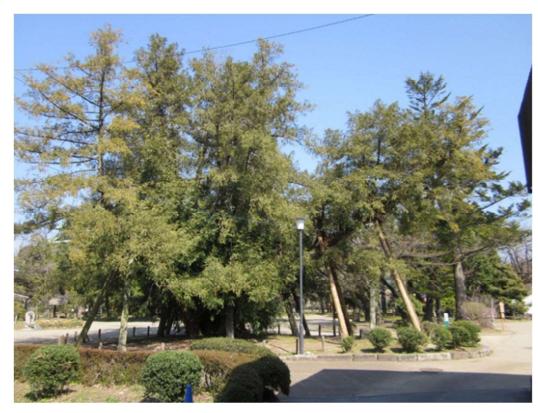
2013年3月 全景写真(西面)

剪定から約 9 年が経過し、現状は枝の太さが先端部の枝葉の生長に対して十分に生 長していないため、枝先を支えられず、枝自体が下垂してきている。

いずれの場合も、幹や太枝の損傷を招かないように、慎重に二度切りを行い、切り口は殺菌癒合剤を途布する。
