特別史跡名古屋城跡全体整備検討会議 建造物部会(第 32 回)

表二の門附属土塀の雁木の調査について

第1章 令和4(2022)年度試掘調査成果

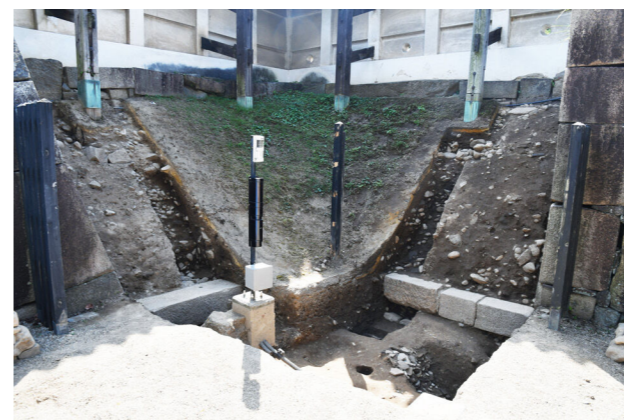
図2 調査区3・4完掘状況(北西から)

L字状の調査区を調査区3(2×4m)と調査区4(2×5m)に分けて調査した。

調査区3斜面部下端にて切石を1石検出した(図3)。切石は幅130cm以上(土中へ続く)高さ(蹴上)約30cm奥行(踏面)約35cmで、側面に2本の変色の境界線を確認した。

調査区4でも同様に変色境界線がある切石を3石検出した(図4)。切石は左から幅が約80cm・40cm・60cm、高さはすべて30cm程度、奥行約25cmであった。3つのうち左の切石底面を確認したところ、表面とは異なり、自然面に粗い加工を施したような状態であった。

石垣面では、階段状の加工痕を土塁中ほどから上端にかけて一連で確認した。加工痕から想定される1段の大きさは高さ奥行ともに20～40cmと不揃いであった。また、調査区3にて平坦部のかく乱を利用して地中の石垣を検出したところ、露出部より築石が少なくとも下に1石続いていることを確認した(図5)。

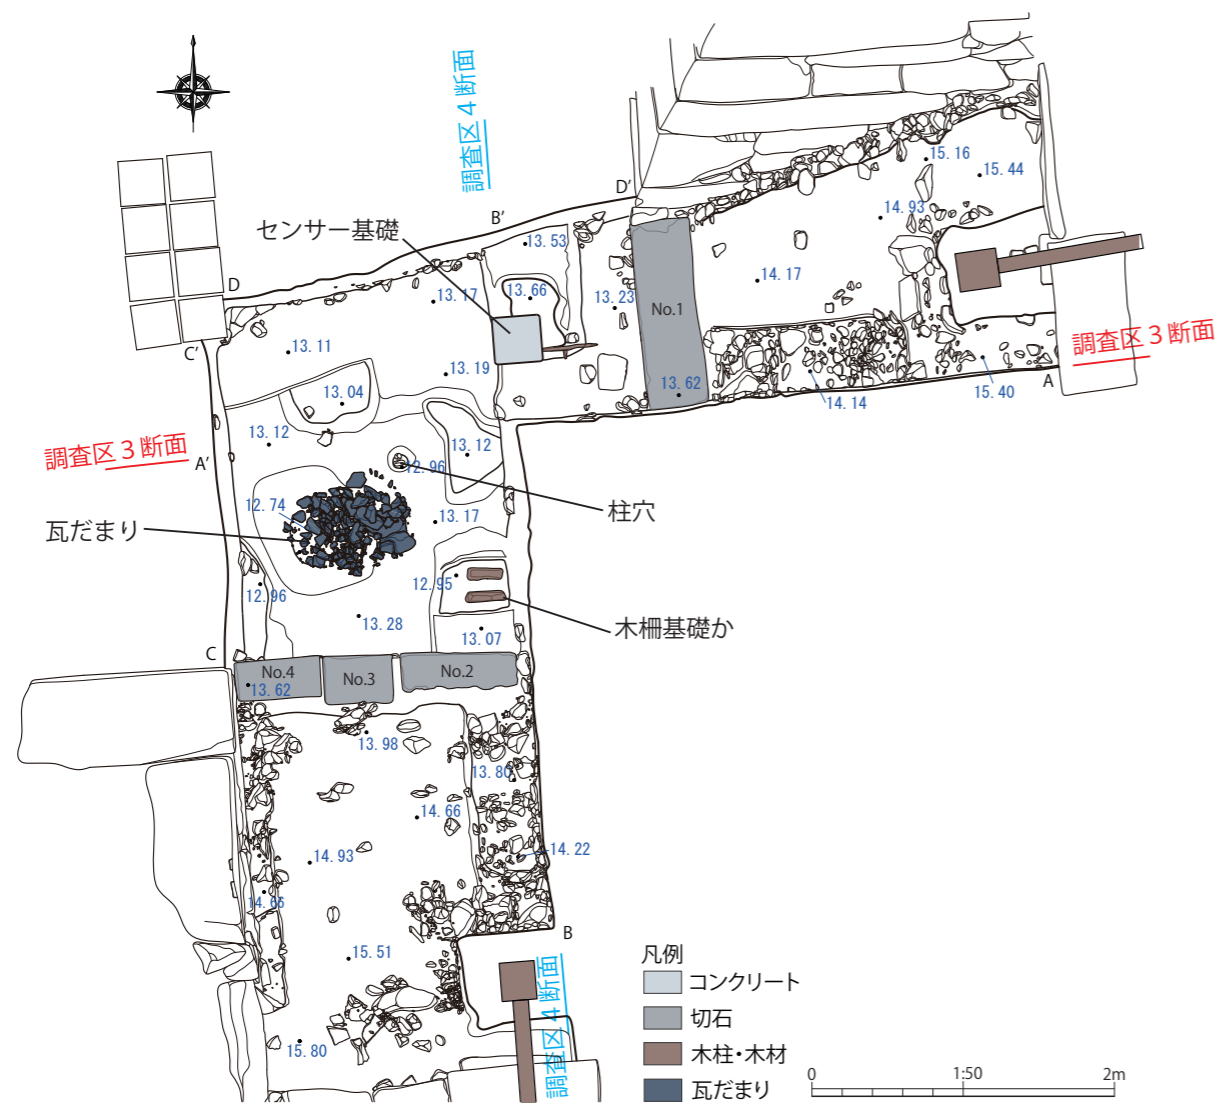
図6 調査区3・4 調査区平面図 (1/50)

調査区4の平坦部では、本丸御殿整備時に設置したセンサーや木柵の設置時に伴うものと思われる現代のかく乱を確認した。平坦部南東隅のかく乱底部では2本の丸太を検出したが、これは木柵の基礎と考えられる。

調査区4の平坦部にて、三和土を含む近代層を除去したところ、底部に石を据えた柱穴と瓦だまりを確認した。かく乱や瓦だまりの直下では近世盛土層を検出し、近世層を面的に確認することができた。しかし、確認した近世層は切石の下に入り込んでおり、雁木があった頃の地表面は後世のかく乱などによって削られてしまっていると考えられる。

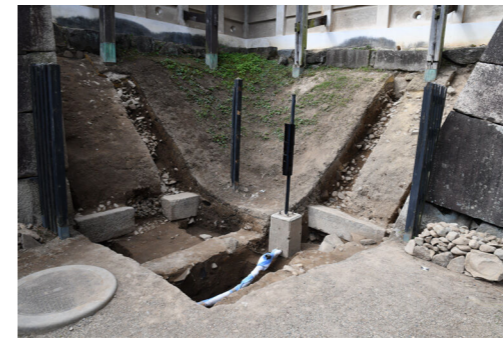
図11 調査区5・6 完掘状況

L字状の調査区を調査区5(2×5m)と調査区6(2×4m)に分けて調査した。

調査区5の斜面部下端にて、切石を3石分検出した。中央の1石は抜き取られ、山砂で埋められていた。左から幅約80・(60)・50cm以上、高さは全て約30cm、奥行約15・(30)・30cmであった。また、左側の切石底面を確認したところ、表面より平滑にした加工が施されていた。

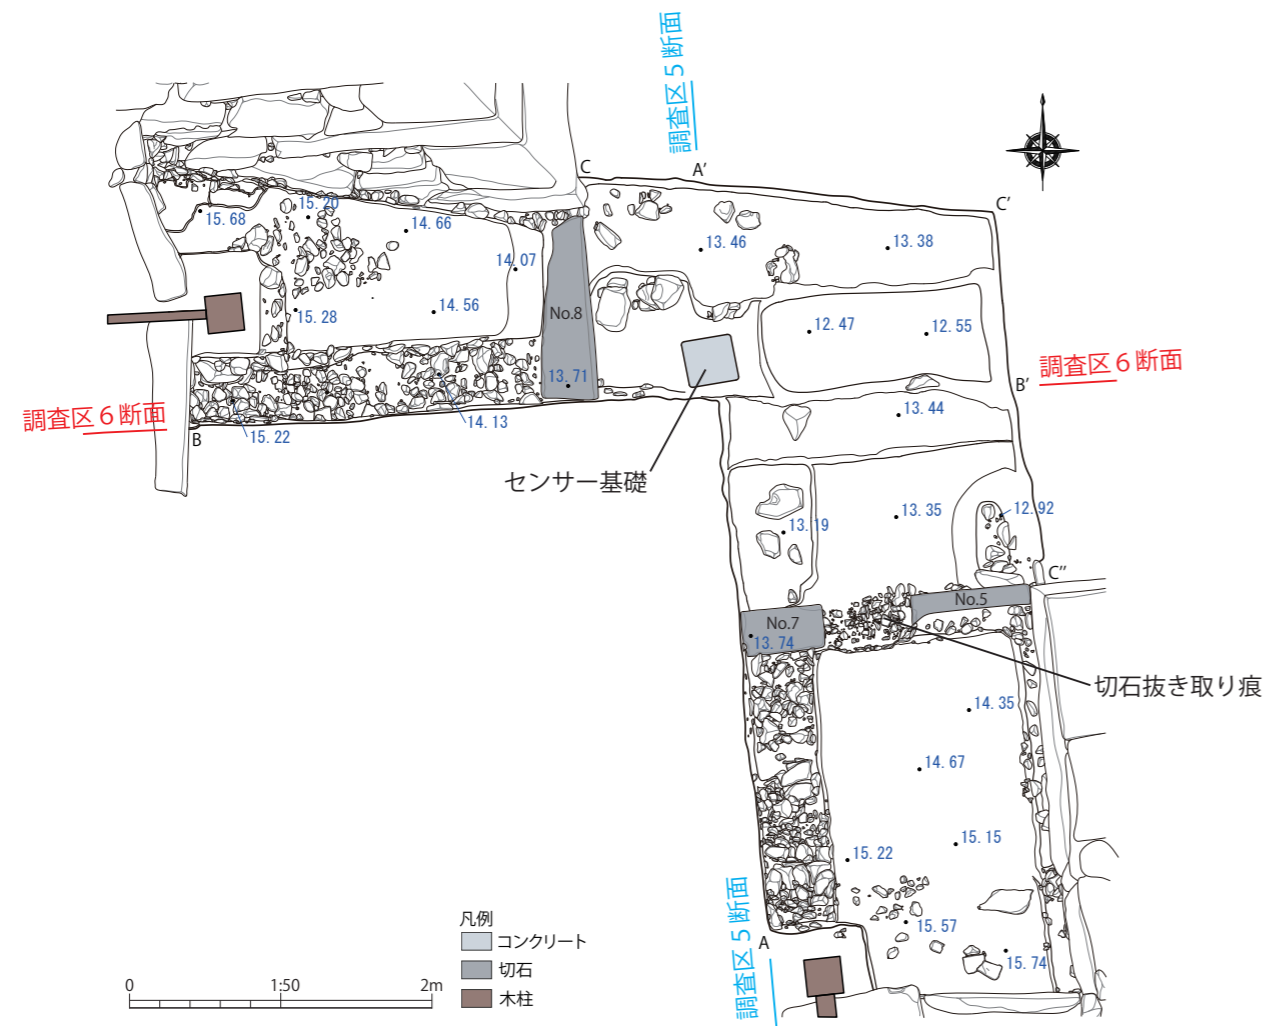
図10 調査区5・6 調査区平面図(1/50)

調査区5の平坦部は木柵やセンサー設置時と思われる現代のかく乱を確認し、その直下に瓦や漆喰、円礫などが混じる層がみられた。近世層を確認するため、センサーのかく乱部を利用して深掘りを行ったところ、直下に均一な砂質土層があり、地表面からの深さ130cmほどで白色粘土塊の混じる近世盛土層を確認した(図15)。

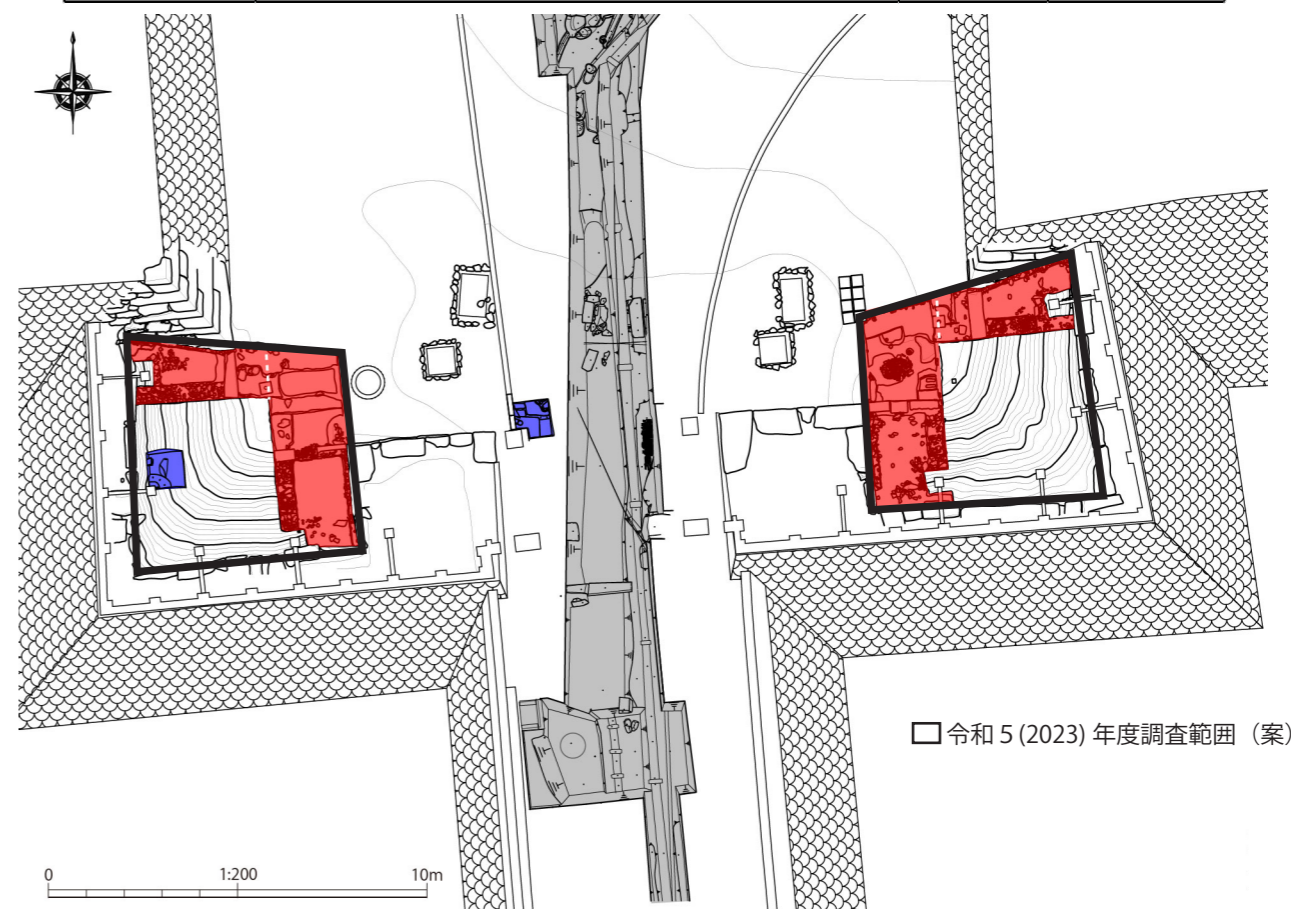
図17 来年度の調査計画

- ・試掘調査成果をもとに土塁全面を調査範囲とする（計約72㎡）（表2、図17）。
- ・令和4（2022）年度の試掘調査では出土した遺構に土のうで養生した後、山砂を敷設し、発生土で埋戻しを行った。土塁全体の状況を確認するため、再度土のう養生を取り外す。
- ・現況では土塁に安全防止のための柵が設置されており、調査区と重なるため、調査に先立って柵の撤去作業を行う。
- ・掘削は近世遺構面検出までを原則とするが、検出遺構の時期や性格を把握するため、必要最小限の断ち割り調査を実施する。その際に瓦片が混じる円礫についても一部取り外し、当初の雁木の背面構造が残存していないか確認する。
- ・人力による掘削を基本とし、重機は必要な場合に限り使用する。
- ・調査終了後は斜面の崩壊防止、水の不浸透に配慮した方法で埋戻しを行う。

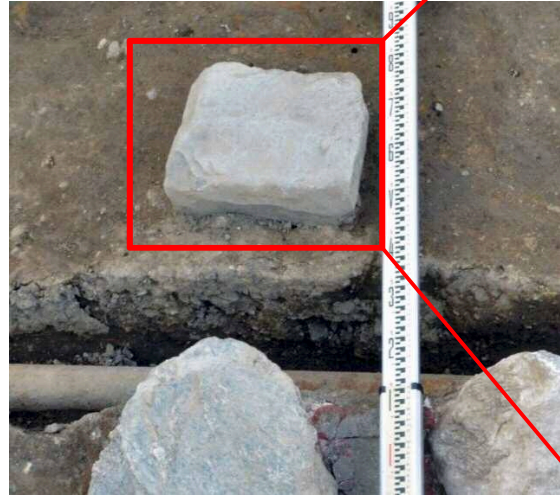
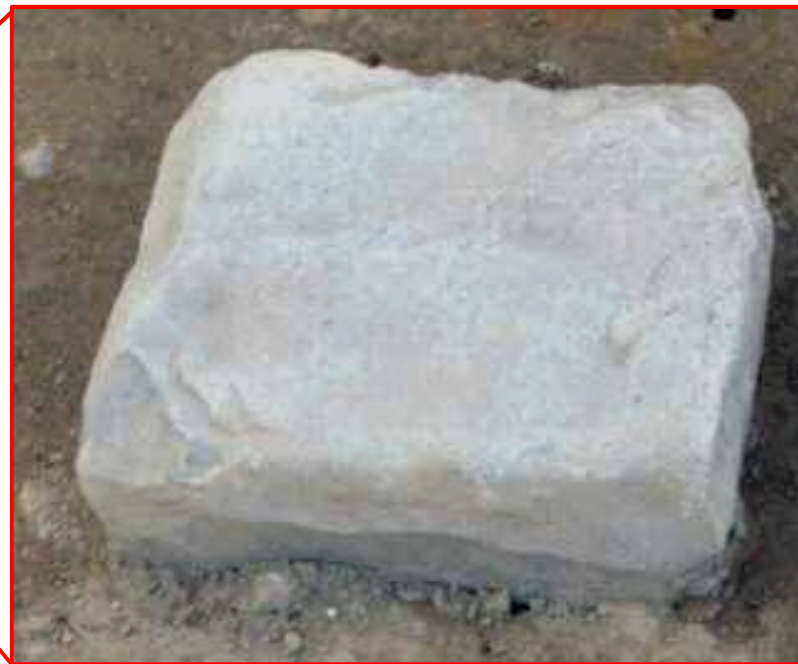
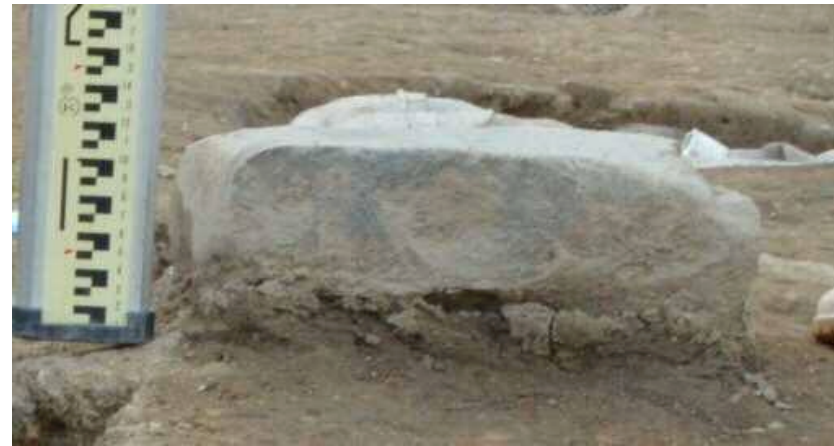
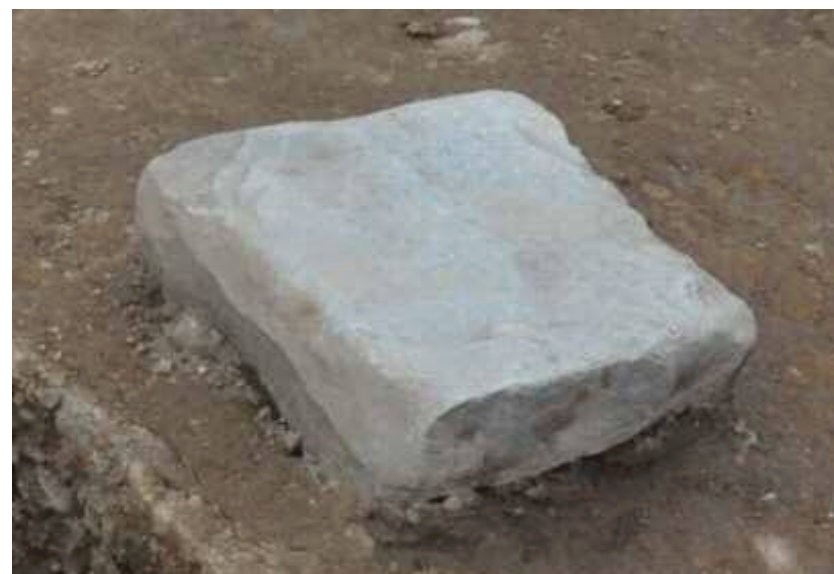
自然石を四角い形（30 cm弱）に加工している。
単に四角い切石として加工したものではなく、天端は平坦ではなく凹凸が生じ、角に割肌や丸みを見せて、自然味のある礎石に仕上げている。
写真を拡大して見ると、石の粒子が細かいように見える。

可能であれば、城内にある石から近いものを探し雰囲気再現することを目指す。

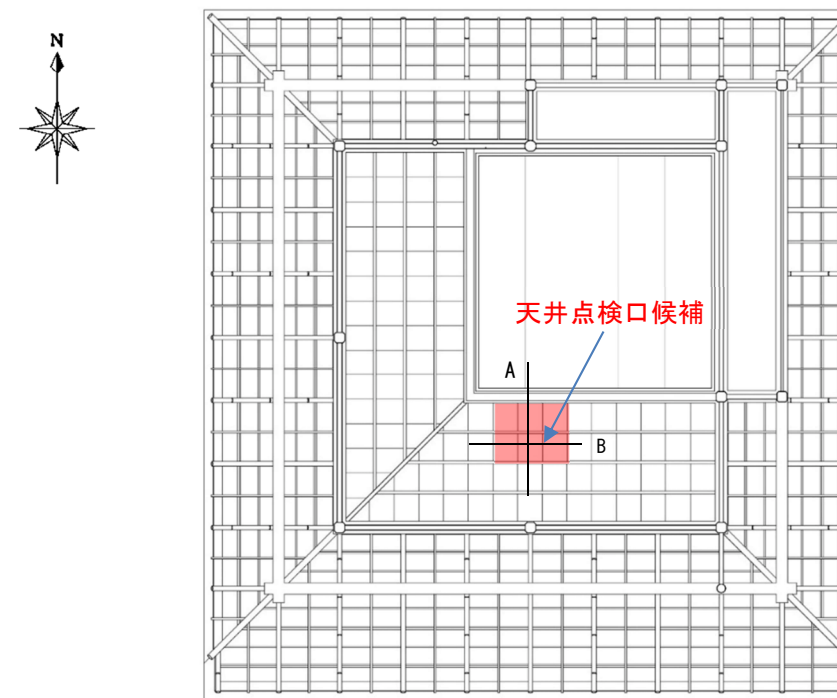
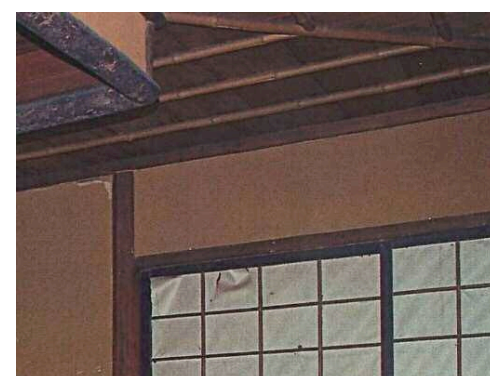
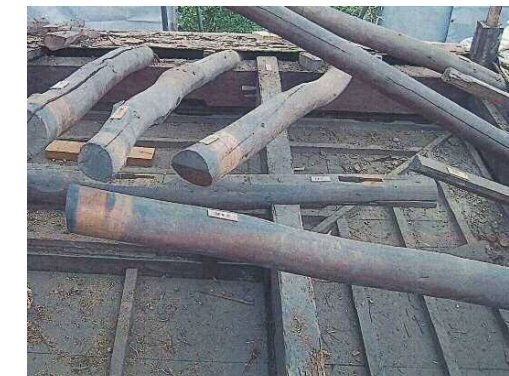
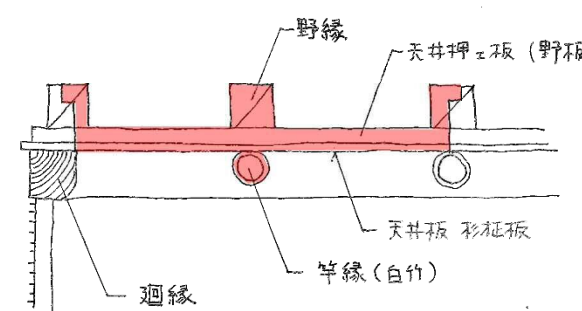
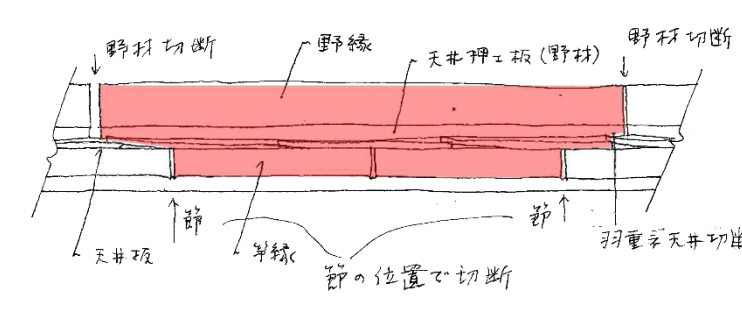
余芳 天井伏図

余芳の天井は、上段は鏡天井、下座は棹縁天井となっており、何れも当初材と考えられる。

但し、既存の天井は、化粧の天井板に野地材及び野縁が取り付けられている (大外しによる解体) ため、天井を一旦解体して、点検口を設ける必要がある。点検口を設けるに当たり、野材の構造を変更する必要が生じ、技術的な工夫も必要である。

切断の対象となる竿縁を取り替えて、当初材は小屋裏に保管しておく考えもある。

色部分を持ち上げて、横にスライドして点検口とする。
