特別史跡名古屋城跡全体整備検討会議(第 30 回)

(2) 「名古屋城展示収蔵施設（仮称）外構工事」における特別史跡のき損について
<資料 2>

特別史跡名古屋城跡における遺構のき損等事故再発防止対策（中間案）概要

特別史跡名古屋城跡における 遺構のき損等事故再発防止対策 (中間案)

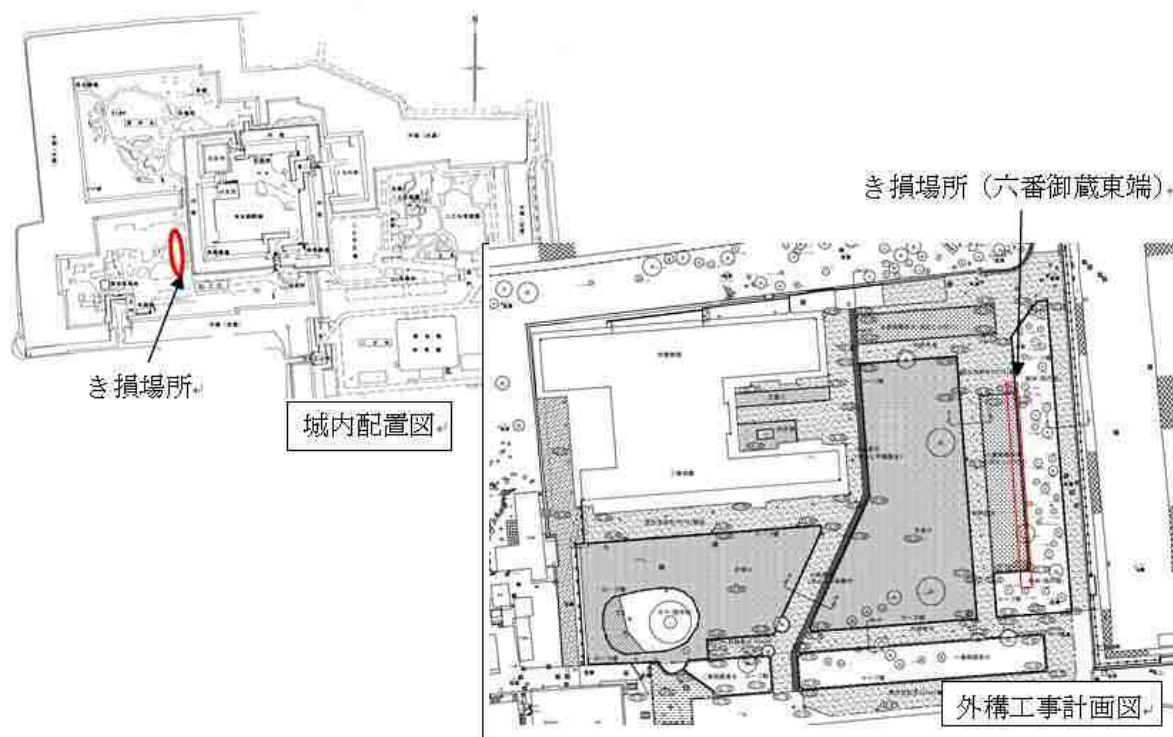
○発生場所

名古屋城西之丸（中区本丸1番1号）

- ・名古屋城重要文化財等展示収蔵施設の外構工事として、六番御蔵（ろくばんおくら）の地表面表示のための基礎工事を行っていたが、掘削の深さが遺構面に達しないと判断したため、学芸員の立会いを要さないものとして重機による掘削を行っていた。その際、六番御蔵の東側の縁にあたる位置にあった石列（せきれつ）をき損した。
- ・石列の中には、柱を立てる束石（つかいし）と思われる石が一定間隔で並んでいることから、六番御蔵の基礎等に関連した石列である可能性が高い。
