特別史跡名古屋城跡全体整備検討会議 石垣・埋蔵文化財部会(第 57 回)

本丸搦手馬出周辺石垣の修復について

天守台及び周辺石垣の保存対策について

石垣U65の保存対策(案)

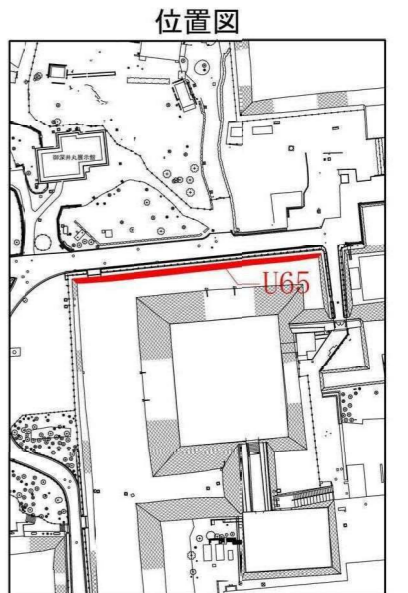
オルソ図 (U65)

優先的に保存対策を行う方針とした石垣（U65、U66、S10）のうち、U65は、局所的に前方へ膨らんでいる箇所が見られるとともに、膨らみの周辺の石垣で間詰石の抜け落ちが観察される部分がある。また、広範囲な被熱に伴う石材の割れや表面剥離が顕著であり、これらに伴い、隣接する築石との接点が失われている箇所や間詰石の抜け落ちが見られる。このようなことから、U65は、優先的に保存対策を行う石垣の中でも更に優先して行う必要がある。

面的な変状が顕著に見られる範囲

主に「(1) 間詰石の締め直し、補充等」と「(2) 破損石材の修理」を行う。

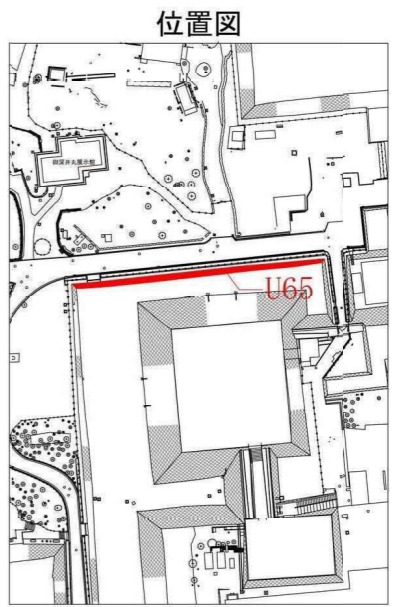
面的な変状が顕著に見られる範囲
