特別史跡名古屋城跡全体整備検討会議 石垣・埋蔵文化財部会(第 58 回)

水堀関連遺構の発掘調査について

特別史跡名古屋城跡内での石垣カルテ作成について

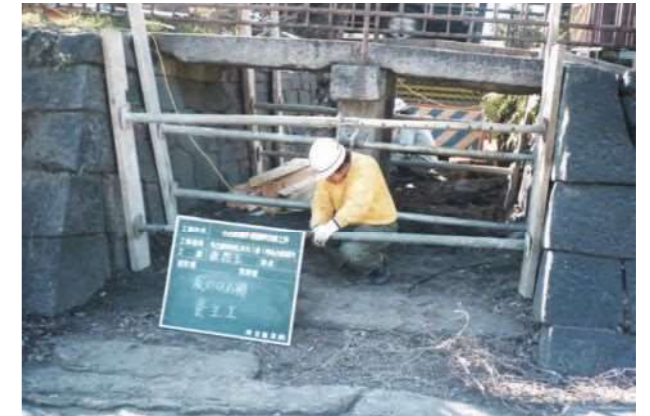
図3 辰之口付近のタタキ

- 平成10年（1998）の護岸工事の際の記録写真では、辰之口水道底面のタタキが埋立地部分まで広がっている様子が確認できる（図3）。埋立地を発掘調査することによりタタキを含めた遺構の残存状況について把握する。

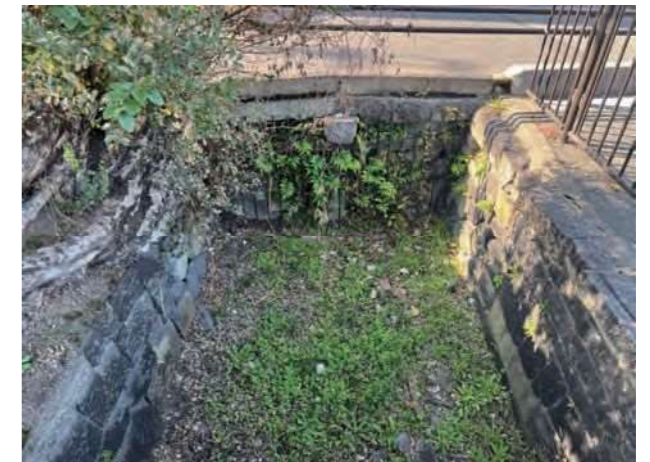
図4 辰之口水道の排水部分（東から）

- 水堀の排水施設として設置された辰之口水道大樋は、現在も排水部分の石組等が確認できる。当該地点を発掘・清掃することで側面の石組の設置・改修の状況や底面の「南蛮た々き」（『金城温古録』御深井御庭編之四、以下「タタキ」とする）施工法・標高等を把握し、保存・活用をする上で必要な情報を得る。

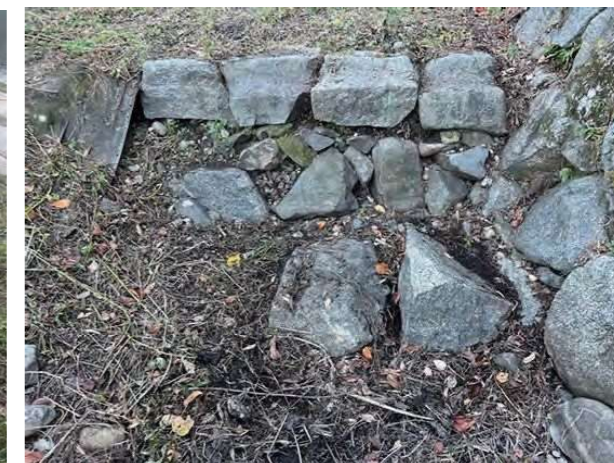
図10 南波止場の石組み(北から)

・本丸搦手馬出と二之丸の間の堀には、南波止場の一部と推定される石組が現況で二段分確認できる(図10)。発掘調査により、石組遺構の段数・搦手馬出石垣との関係、石組の北側に確認される石材との関係等を確認し、南波止場の構造や遺構の残存状況等について把握し、保存・活用していく上での基礎的な情報を得る。

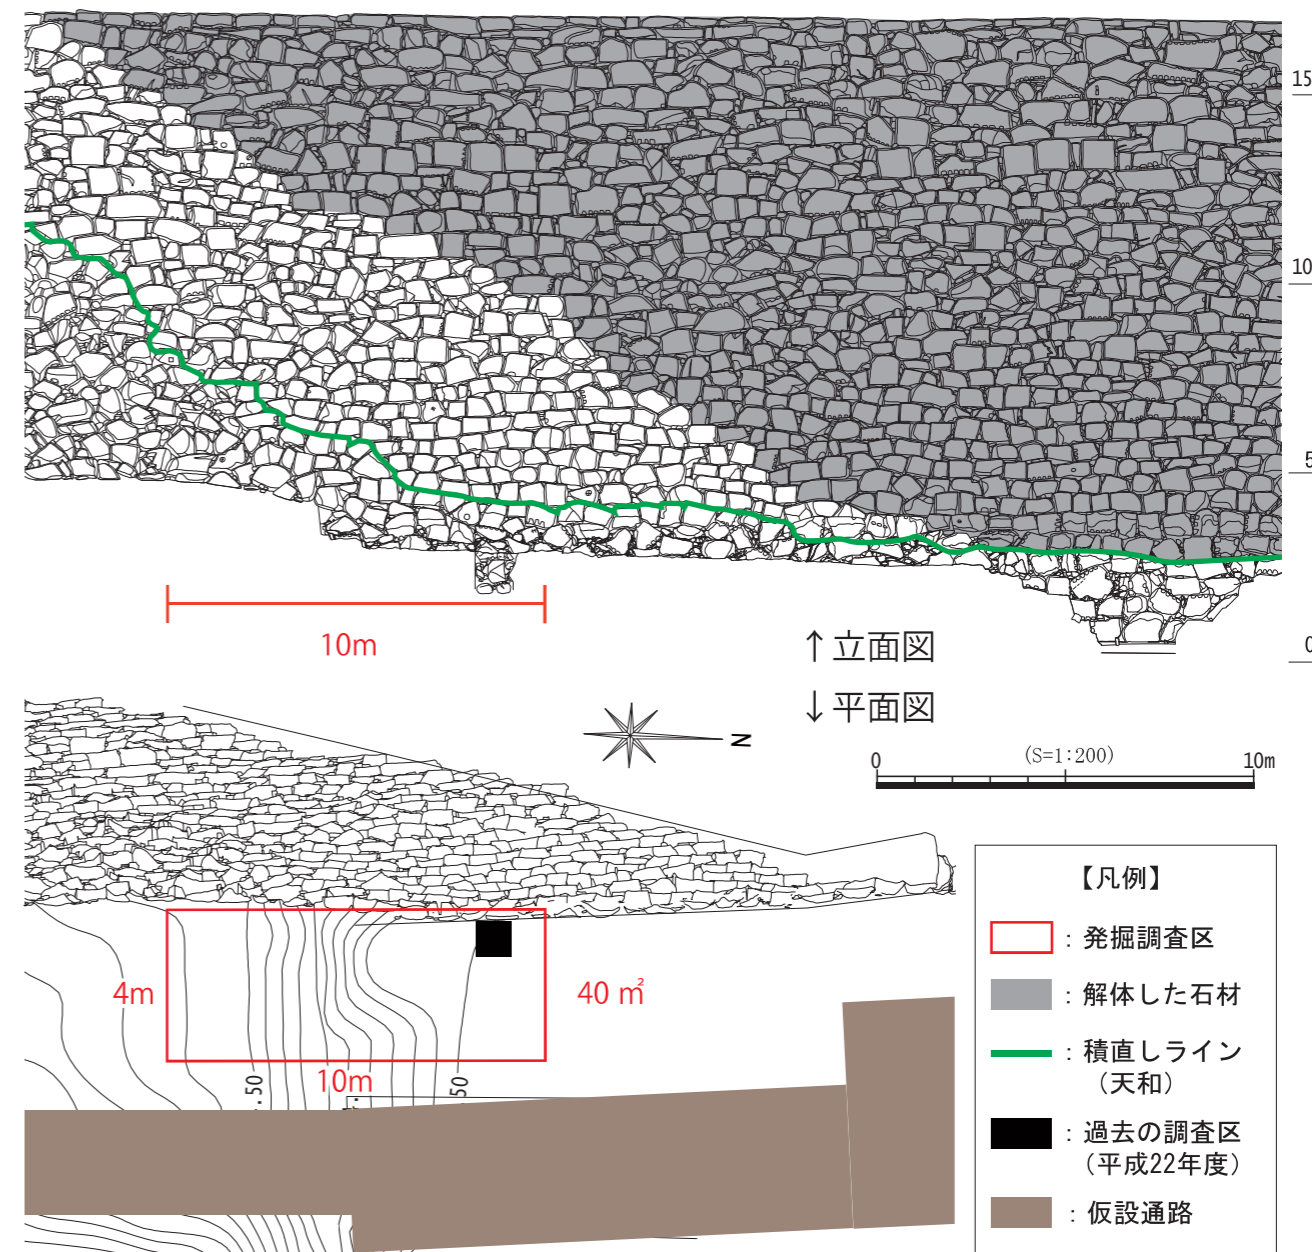
図11 搦手馬出石垣と南波止場発掘調査区(上:立面図、下:平面図)

・搦手馬出石垣と仮設通路の間の東西幅4m、南波止場の石組み遺構を中心に南北10mの調査区(計40㎡)を設定。

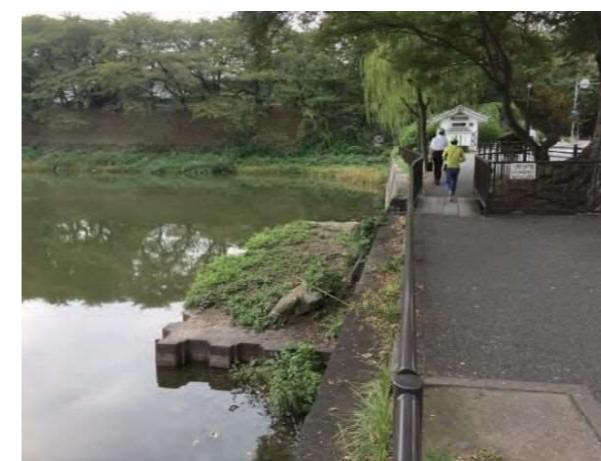
図 2 埋立地（北側から撮影）

< 辰之口東側に位置する埋立地 >
平成 10（1998）年度に実施された外掘護岸改修工事の際に設置された（幅 12.5m×奥行き 2.5m）。鋼矢板（長さ：4 m）で囲い、土を埋戻し、上部にコンクリート（厚さ：10 cm）を打設したもの

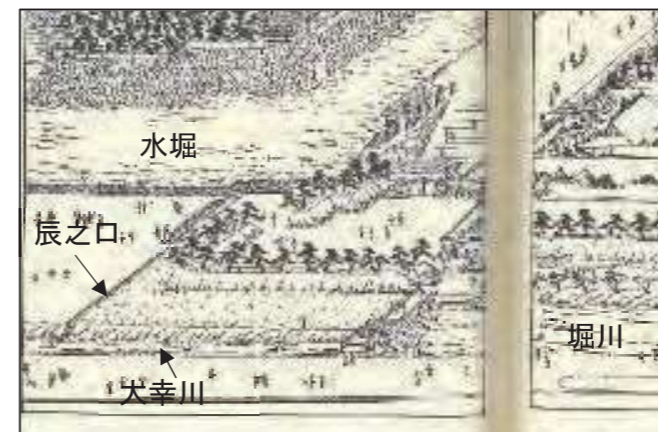
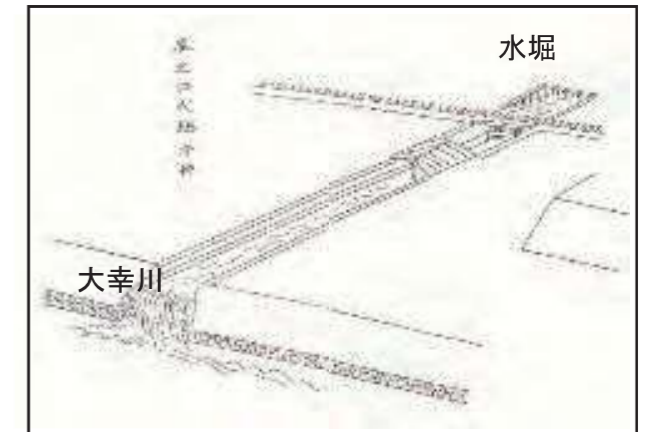
図 4 『尾張名所図会』に描かれた辰之口

図 5 『金城温古録』に描かれた辰之口

その他の構造物として、辰之口の水路を渡る石橋がある。石橋は、『尾張名所図会』、『金城温古録』に描かれているように(図4、5)、外堀から数m西方にあった。描かれた石橋の構造は、長方形の石材を並べ、支柱で支えたもので、現在も類似した構造の石橋が2基確認できる(図7、11)。ただし、東側の石橋はドリルによる穿孔痕が残るため、近・現代に設置された可能性がある。

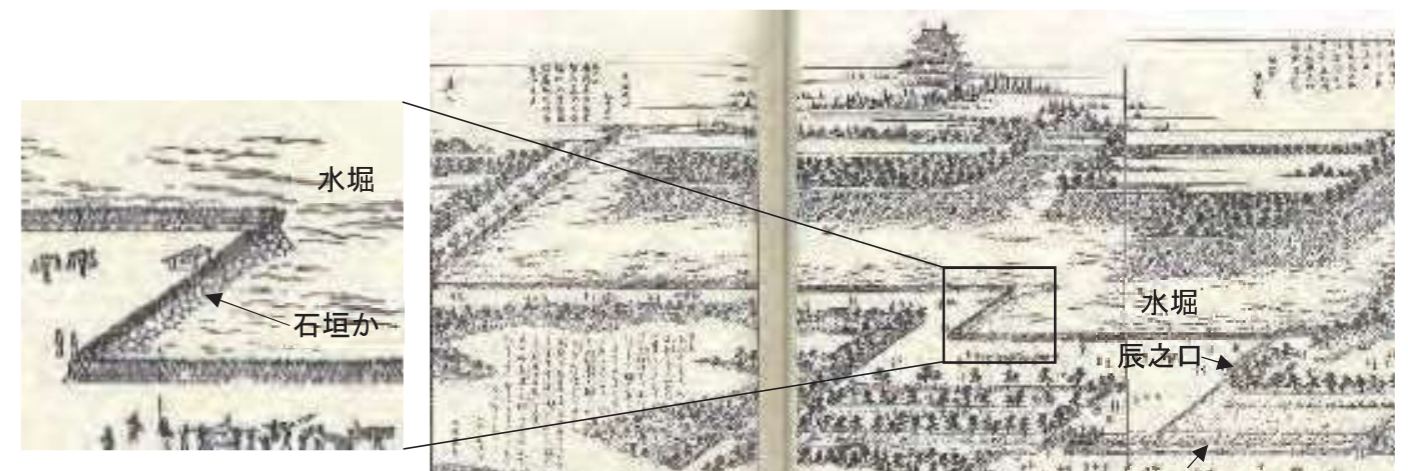
図10 『尾張名所図会』に描かれた外堀外縁の石垣

近世の水堀外縁部には、『尾張名所図会』に石垣状の構造物が確認されることから(図10)、石

垣状の構造物が存在したと推測されるが、その規模、築造および廃絶の時期については不明である。
