特別史跡名古屋城跡全体整備検討会議 石垣・埋蔵文化財部会(第36回)

日時：令和2年7月2日(木) 10:00～12:00

本丸搦手馬出周辺石垣修復について

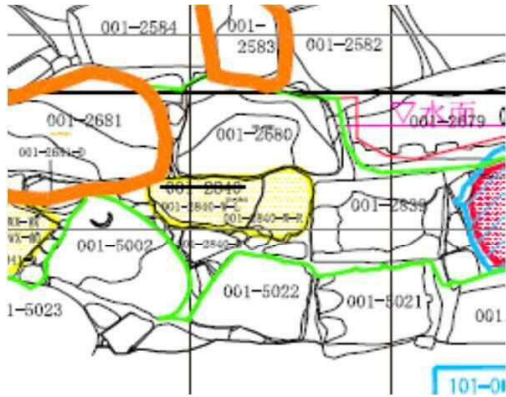
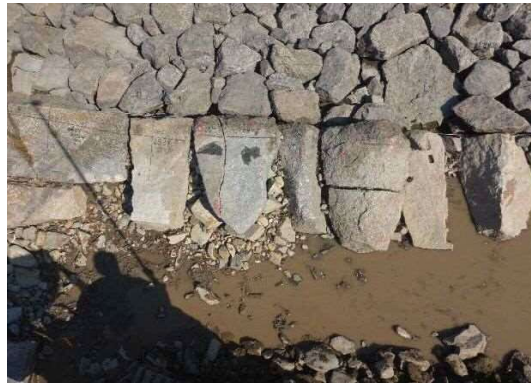
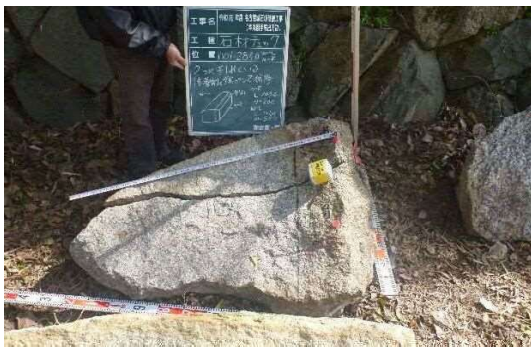
001-2840

再利用判定結果(修正前)	B2
--------------	----

推定される破損原因

- ・ 隅角周辺であり荷重が集中した
- ・ 上側に乗る001-2680が大きく荷重が大きい
- ・ 下側の飼石の当たりが割れに影響している可能性がある

再利用判定結果(修正後)	E
--------------	---

- ・ 荷重が集中する場所であるため新補石材に交換することが望ましい

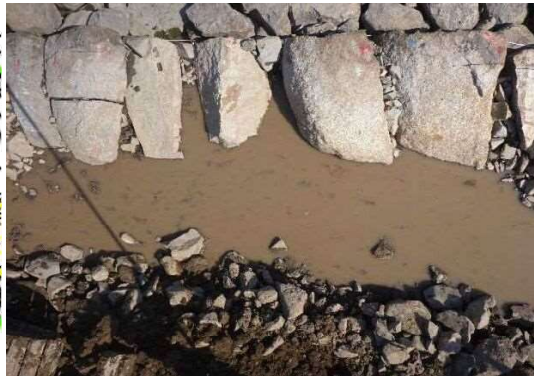
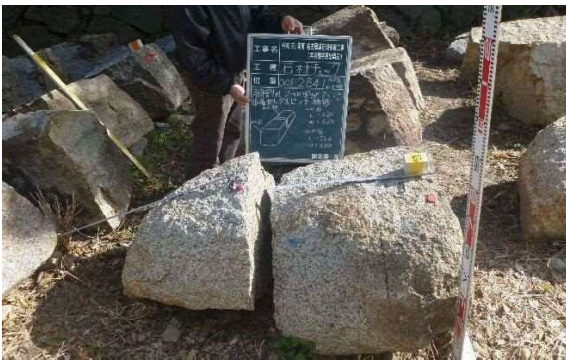
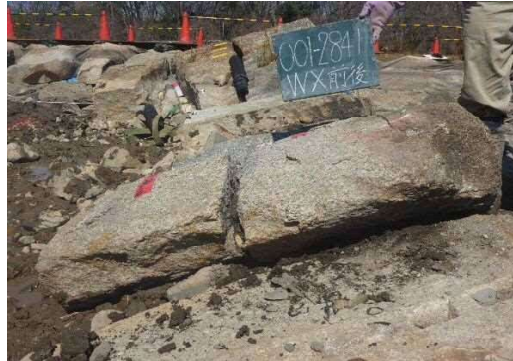
001-2841

再利用判定結果(修正前)

B2

推定される破損原因

- ・ 隅角周辺であり荷重が集中した
- ・ 上側に乗る001-2681からの荷重により損傷していると考えられる

再利用判定結果(修正後)

E

- ・ 荷重が集中する場所であるため新補石材に交換することが望ましい

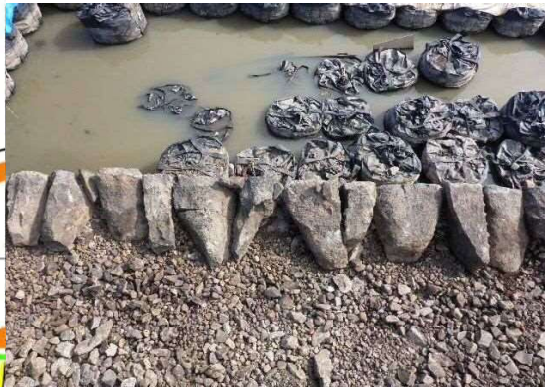
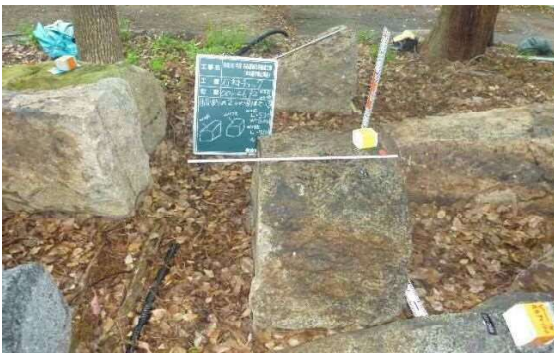
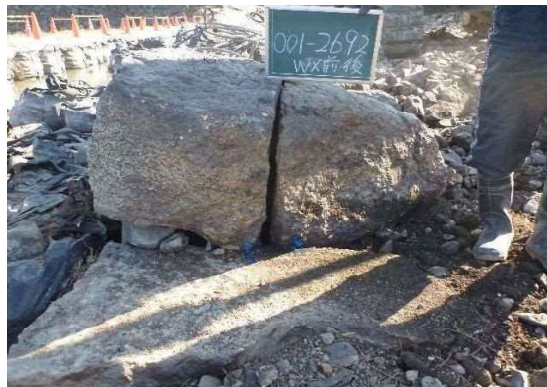
001-2692

再利用判定結果(修正前)

B2

推定される破損原因

- ・ 上側の石(001-2594,2595)からの荷重が集中して割れが生じたと考えられる

再利用判定結果(修正後)

E

- ・ 荷重が集中する場所であるため新補石材に交換することが望ましい

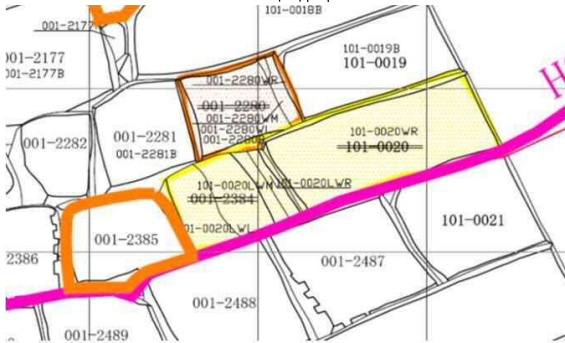
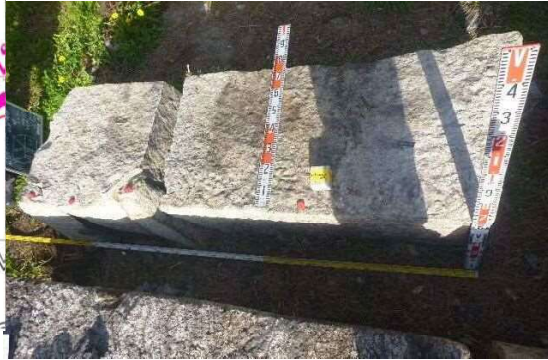
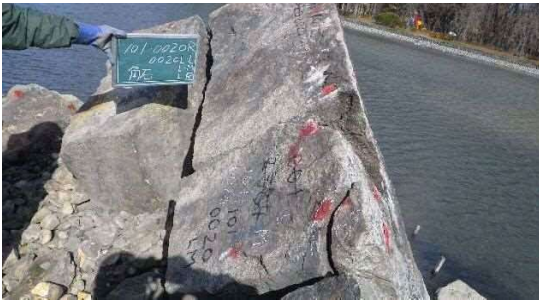
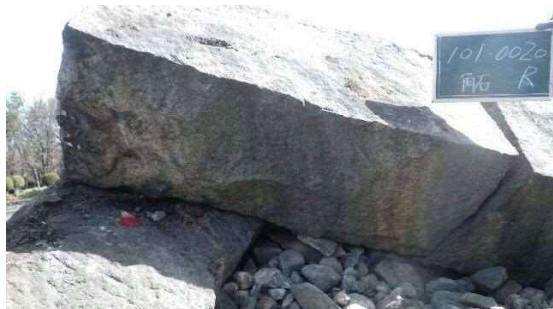
101-0020

再利用判定結果(修正前)

B2

推定される破損原因

| <ul style="list-style-type: none">・ 損傷を受けた石が隅角部に集中していることから特に荷重が集中していると考えられる・ 上下の石同士との当たりが原因と考えられる |

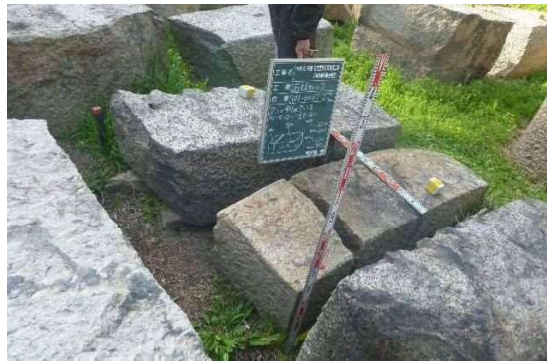
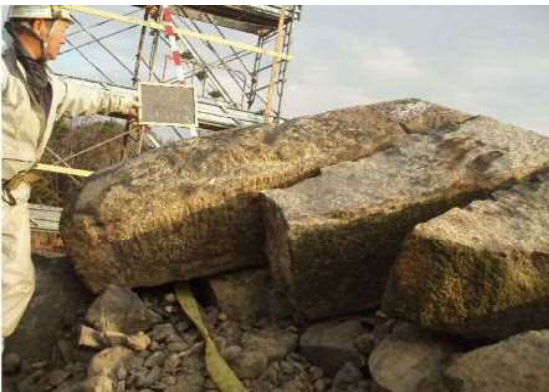
101-0007

再利用判定結果(修正前)	B2
--------------	----

推定される破損原因

- ・隅角部にかかる荷重により割れが生じていると考えられる
- ・上下の石との当たりが影響している可能性がある

再利用判定結果(修正後)	E
--------------	---

方策

- ・隅角部で荷重が集中する箇所であるため新補石材へ交換することが望ましい

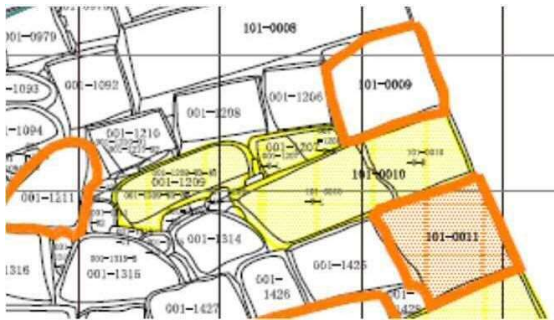
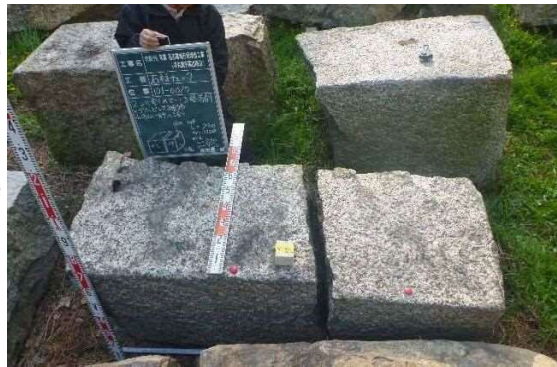
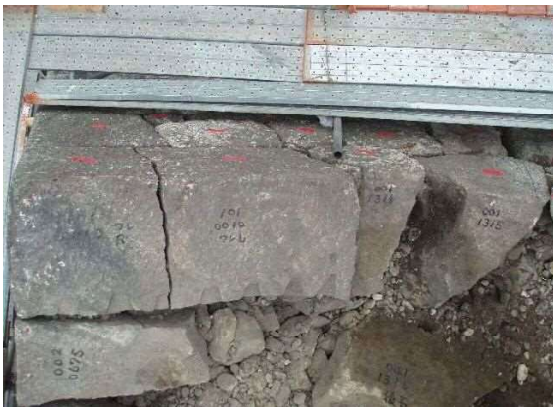
101-0010

再利用判定結果(修正前)

B2

推定される破損原因

- ・隅角部にかかる荷重により割れが生じていると考えられる
- ・上下の石との当たりが影響している可能性がある

再利用判定結果(修正後)

E

方策

- ・隅角部で荷重が集中する箇所であるため新補石材へ交換することが望ましい

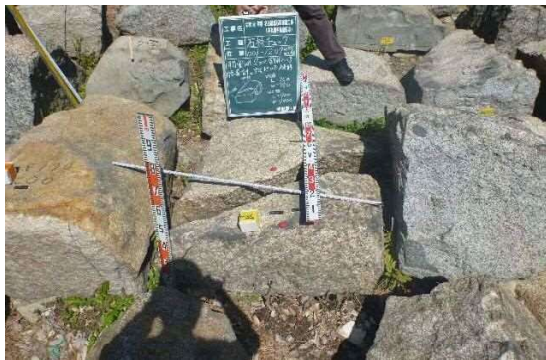
写真3

再利用判定結果(修正前)	B2
--------------	----

推定される破損原因

| <ul style="list-style-type: none">・隅角部にかかる荷重により割れが生じていると考えられる・上下の石との当たりが影響している可能性がある |

再利用判定結果(修正後)	E
--------------	---

| <ul style="list-style-type: none">・隅角部で荷重が集中する箇所であるため新補石材へ交換することが望ましい |

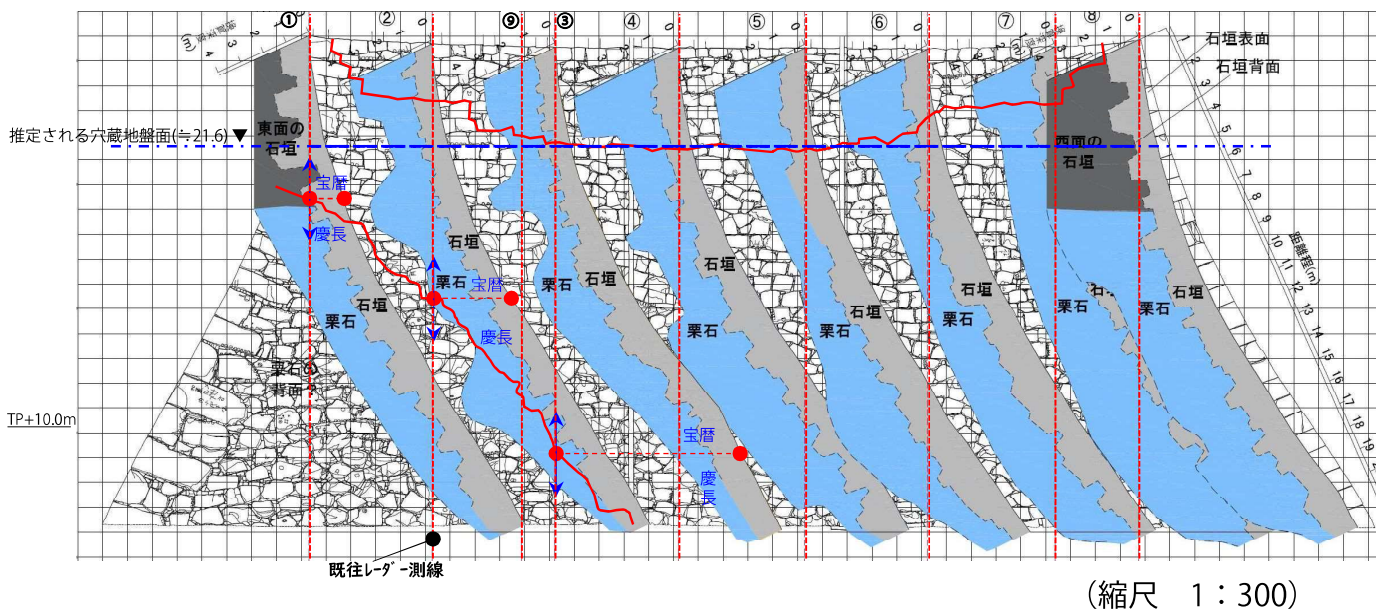
大天守北面U61レダ-探査 測線位置での背面探査状況(推定断面)

これまで行ったレーダー探査(縦測線)では栗石層に締固め密度が低いと考えられる強い反応が点在しているが、特に孕み出し部にのみ強い反応が認められる状況ではない。しかしながら、文化庁からの指摘事項を受け、より精度の高い情報を得るため、大天守台北面の孕みだし部分を中心に、横方向・縦方向の追加レーダー探査を行う。

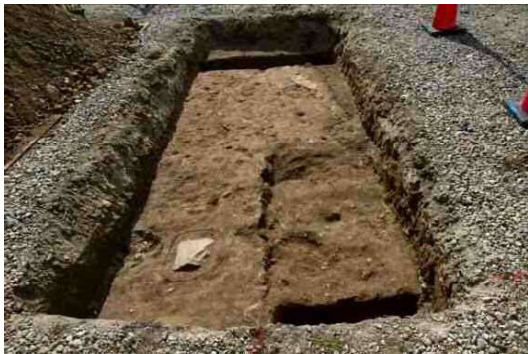
(写真1)トレンチ3北から

トレンチ番号	設定目的	調査結果
1	二之丸御殿関連遺構の確認	地表下1.5mまで掘削した。トレンチ内全体が平家平家戦後に破壊された兵舎の櫓材のコンクリート塊で占められ、近世遺構面は確認できなかった。
2	二之丸東御門の番屋関連遺構の確認	二之丸東御門に接続する石垣の西側に設定したが、近代と近世の遺構面を確認するにできなかった。
3	二之丸御殿関連遺構の確認	地表下0.3mで近世の遺構面を確認した。トレンチの北側で上面が平坦な0.3m×0.3mで厚さ0.1mほどの礎石と見られる石を検出した(写真1)。1個体のみ検出であるため御殿のどの箇所にあたるかは不明である。
4	二之丸御殿関連遺構の確認	地表下0.3mで近世の生活面を検出した。またその上面で近代の陸軍の兵舎に伴う遺構と考えられる0.15m×0.15mで長さ0.6mの花崗岩製の角柱4個体がトレンチ北側で東西に並んでいる状態で検出された(写真2)。
5	馬場関連遺構の確認	トレンチの大部分は確認したけれども地表下1.8mまで現代の廃棄土坑で占められるが、わずかに近世、近代の遺構を確認した。トレンチの東端では、兵舎基礎と思われる厚さ0.6mにおよぶコンクリート塊を確認している。またこのコンクリート塊の下西、地表下1.8mで土坑を検出しているが、その時期は不詳である。

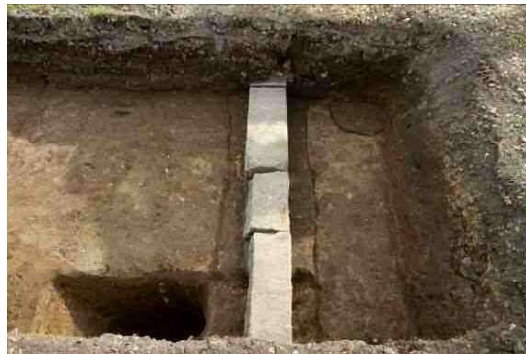
(写真2)トレンチ4西から

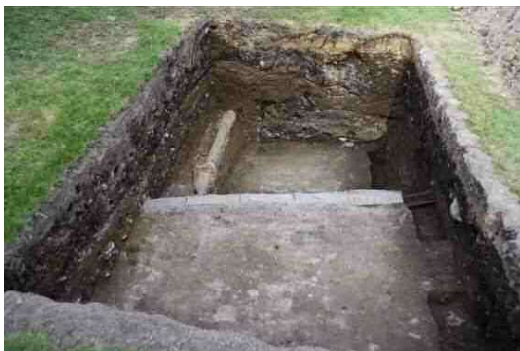
(写真3)トレンチ7西から

トレンチ番号	設定目的	調査結果
6	二之丸御殿関連遺構の確認	上面は瓦やレンガなどの近代遺物を含む整地層がみられた。トレンチ南東隅で整地層下地表下約1mで上面が平らな0.5mほどの石が確認されている。層位から近世建築物の痕跡とみられる可能性が高い。これ以外に近世の遺構と思われるものは確認できず、近世遺構面も確認できなかった。
7	二之丸御殿関連遺構の確認	地表下約1.8mまで瓦、レンガ、タイルなど近代以降の遺物が出上る何層かの整地層で占められた。地表下0.7mで硬化面を形成しており、南北に延びる滑溝の半径厚さ0.9m×0.33m厚さ0.15m)6本が検出された。半径管には鉄平石製の蓋(0.9m×0.33m厚さ0.5m)がされていた。さらに地表下約1.2mで東西方向に水道管と思われる鋼鉄管(径0.15m)と上に延びる引き込み管(径0.05m)の一部を検出した。層位から陸軍に関わるものと思われる。近世の遺構面は確認できず、近代の整地層の下の層からは中世遺物(山茶碗)を含む層を確認した(写真3)。
8	二之丸御殿関連遺構の確認	トレンチ中央で南北に走る近代の溝を検出した。溝は幅0.4m、深さ0.15mで東側は花崗岩切り石、西側と溝底は三和土からなる。西側はそのまま垂直に立ち上がり建築物の壁に近づくと思われる。この溝の西側一部はレンガ、漆喰フロッグなどから建築物を解体した際の廃棄土坑と思われる。東側は近代の遺構面下の地表下0.4m以下は黄色粘土ブロックが多量に混入する整地層で遺物はほとんどみられないが、わずかに築城期もしくは中世と考えられる破ないし皿の小片を確認した。この層は地表下1.4mまで確認した。
9	番屋関連遺構の確認	地表下約1mまではレンガ、タイル等を含む近代以降の整地層で占められた。地表下1.1mで近世と思われる遺構面を切り出した。この遺構面を切るように土坑状の落ち込みを検出した。土坑は上面が平らな約0.3mの石を有する。遺構の時期や性格は不明である。
10	馬場関連遺構の確認	東西に延びる溝が検出された。溝は加工された花崗岩製蓋を持ち、壁面は2段〜3段の花崗岩製切り石、底部は瓦敷きである。蓋石は大半が割れていた。溝内は深さ0.8mほどの堆積土がみられるが、底部では近代遺物のみみられなかった。また、近代以降の遺構の堆積土がみられる。この溝に切られる状態で南北に延びる暗渠を検出した。暗渠は壁面が砂質の自然礫と切り石で底部は瓦敷きである。幅約0.4m、深さ約0.4m、両壁は内側に平面を向いている。蓋は人頭大の自然石または切り石(0.5×0.5m、厚さ0.1m)からなる。横瓦等を含むした廃棄土坑を切っており近世以降と考えられる。(写真4)

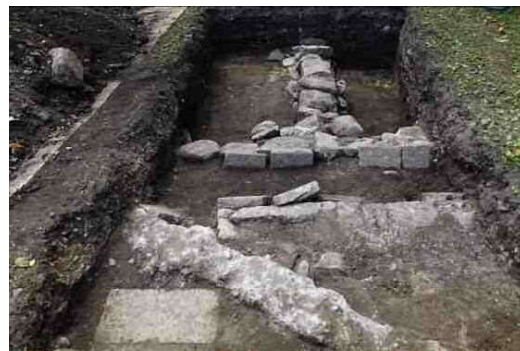
(写真4)トレンチ10北から
