特別史跡名古屋城跡全体整備検討会議 石垣・埋蔵文化財部会(第42回)

## 令和2年度搦手馬出周辺石垣修復事業に伴う調査成果について

## 御深井丸側内堀石垣等のレーダー探査について

# 名古屋城二之丸地区 令和2年度（2020-2021）試掘調査報告

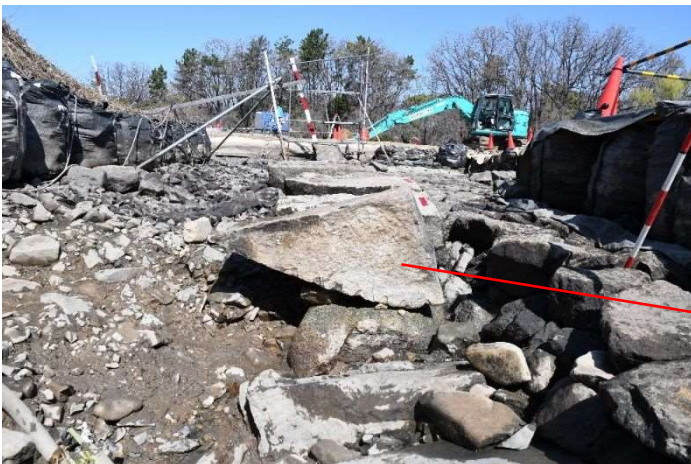
図5 001-2856 の下の築石（赤丸内）の状況（北から）

・逆石の下石は慶長期のものである可能性が高い。しかし、慶長期の石は上面が丸まっており、特に逆石との接点では逆石が前面にすべり落ちるような状況になっている。石の角度がこのようになったのは、慶長期の石の前面が立ち上がるような挙動をしたためと考えられる。この挙動は不同沈下によって引き起こされたものとみられ、築城から天和期の修復までの間に起きたと考えている。

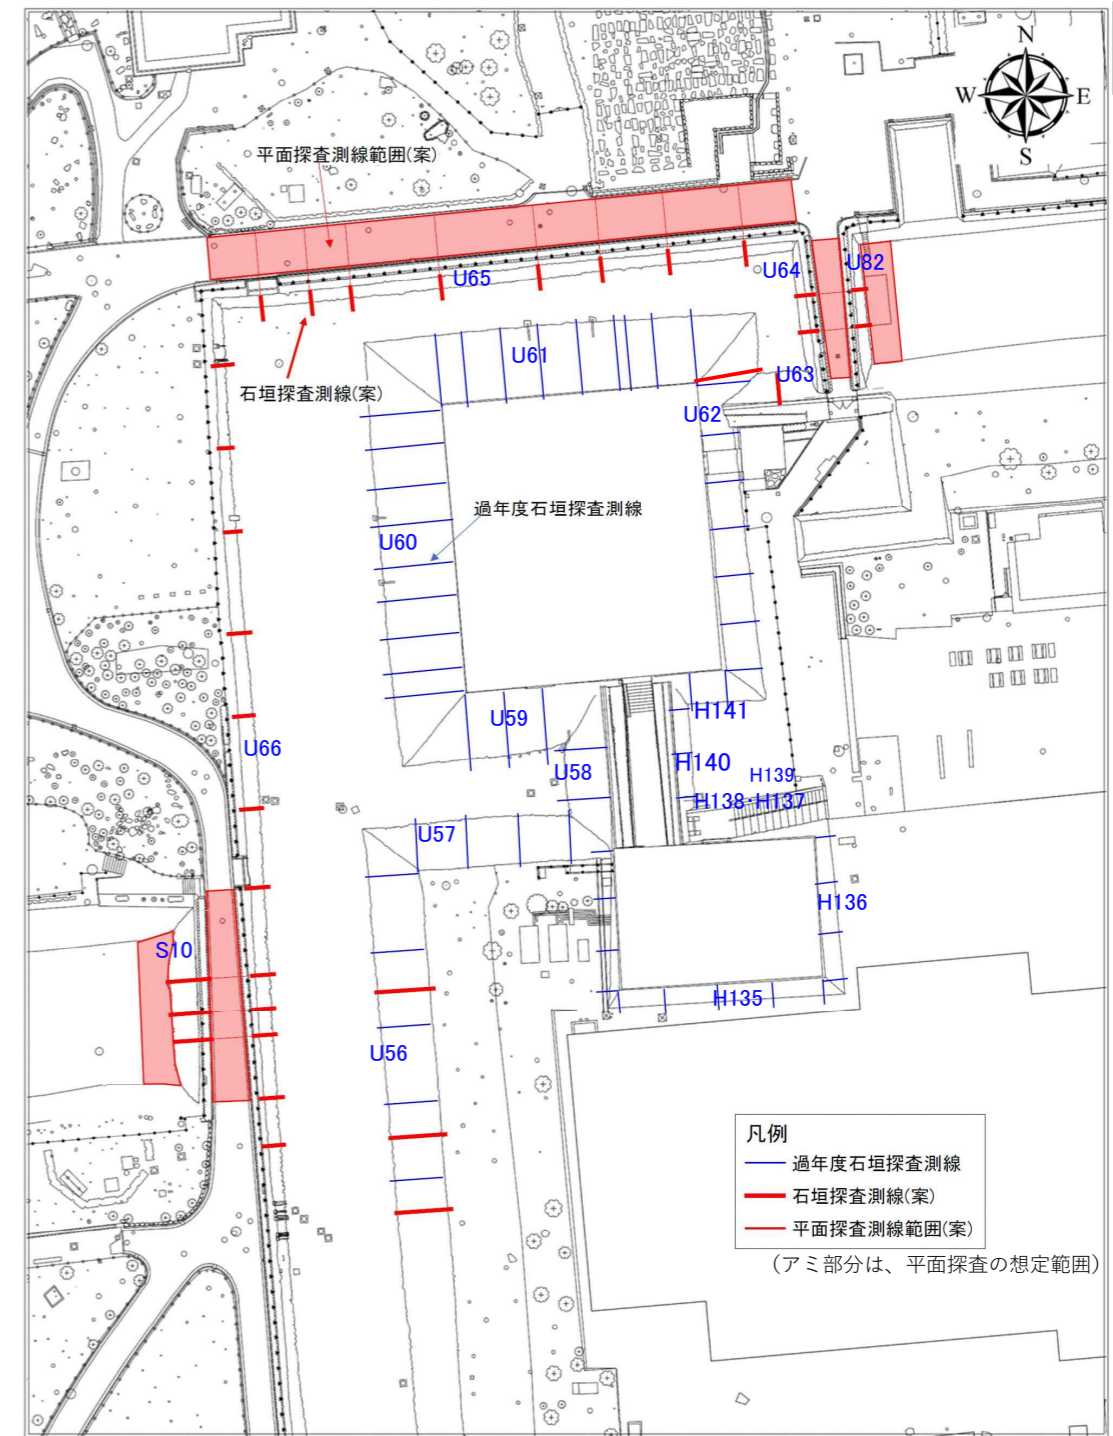
御深井丸側石垣等レーダー探査計画(案)

変形や劣化が顕著な部分が見られる御深井丸側内堀石垣等について、石垣の背面構造や築石石材の控え長等を把握するため、石垣面のレーダー探査(連続測定、控え長測定)を行う。

- ・石垣面連続測定 [アンテナ]350MHz~400MHz
- ・石垣築石控え長測定 [アンテナ]900MHz
- ・石垣探査用足場は基本を高所作業車とし、ロープ高所(U56、U82、S10等)を併用する。

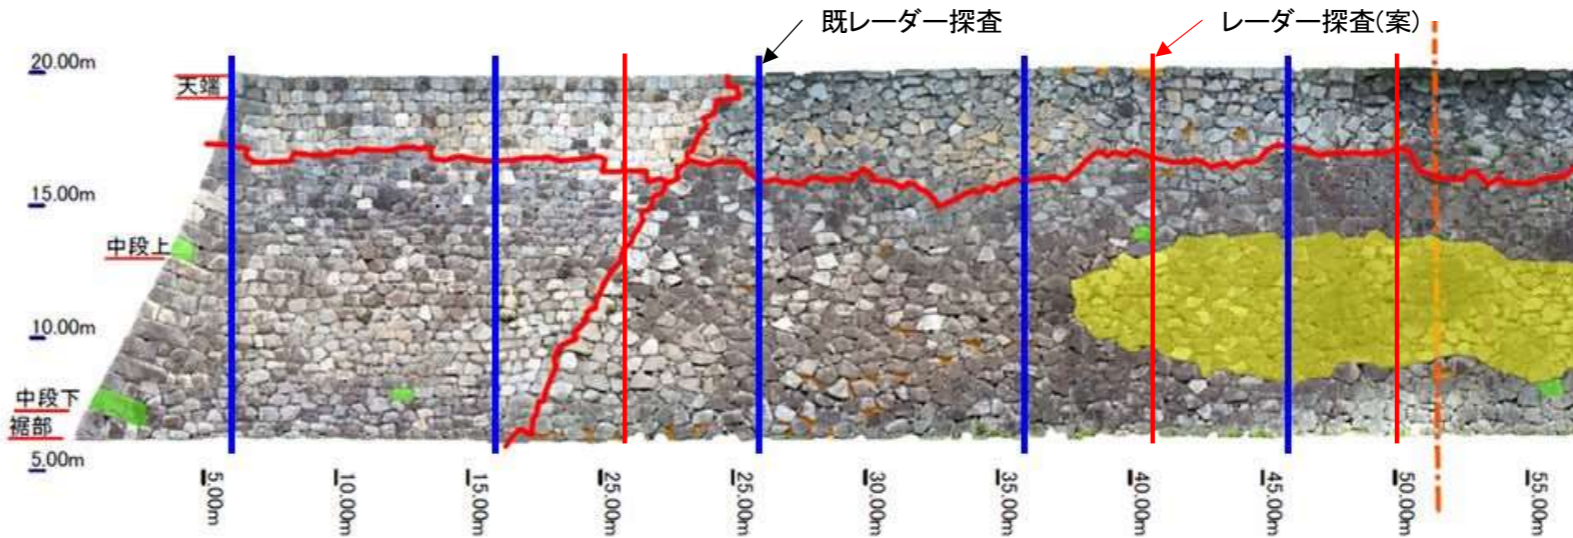
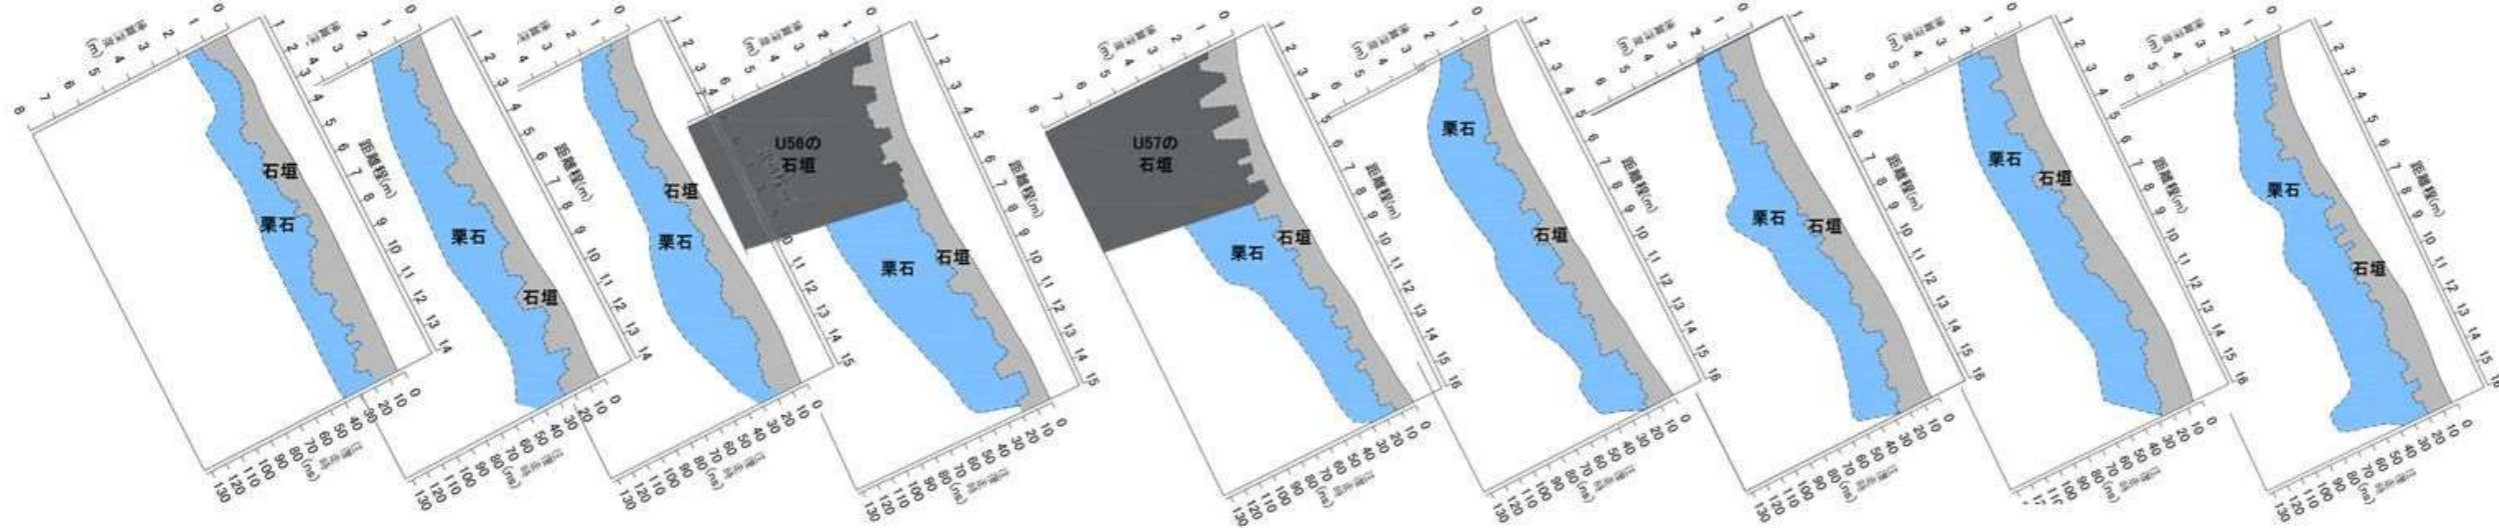
U56 (標高・特徴区分)

青線は実施済み  
測線、赤線が今  
回計画分

《U56-①測線の測定記録》《U56-②測線の測定記録》《U56-③測線の測定記録》《U56-④測線の測定記録》《U56-⑤測線の測定記録》

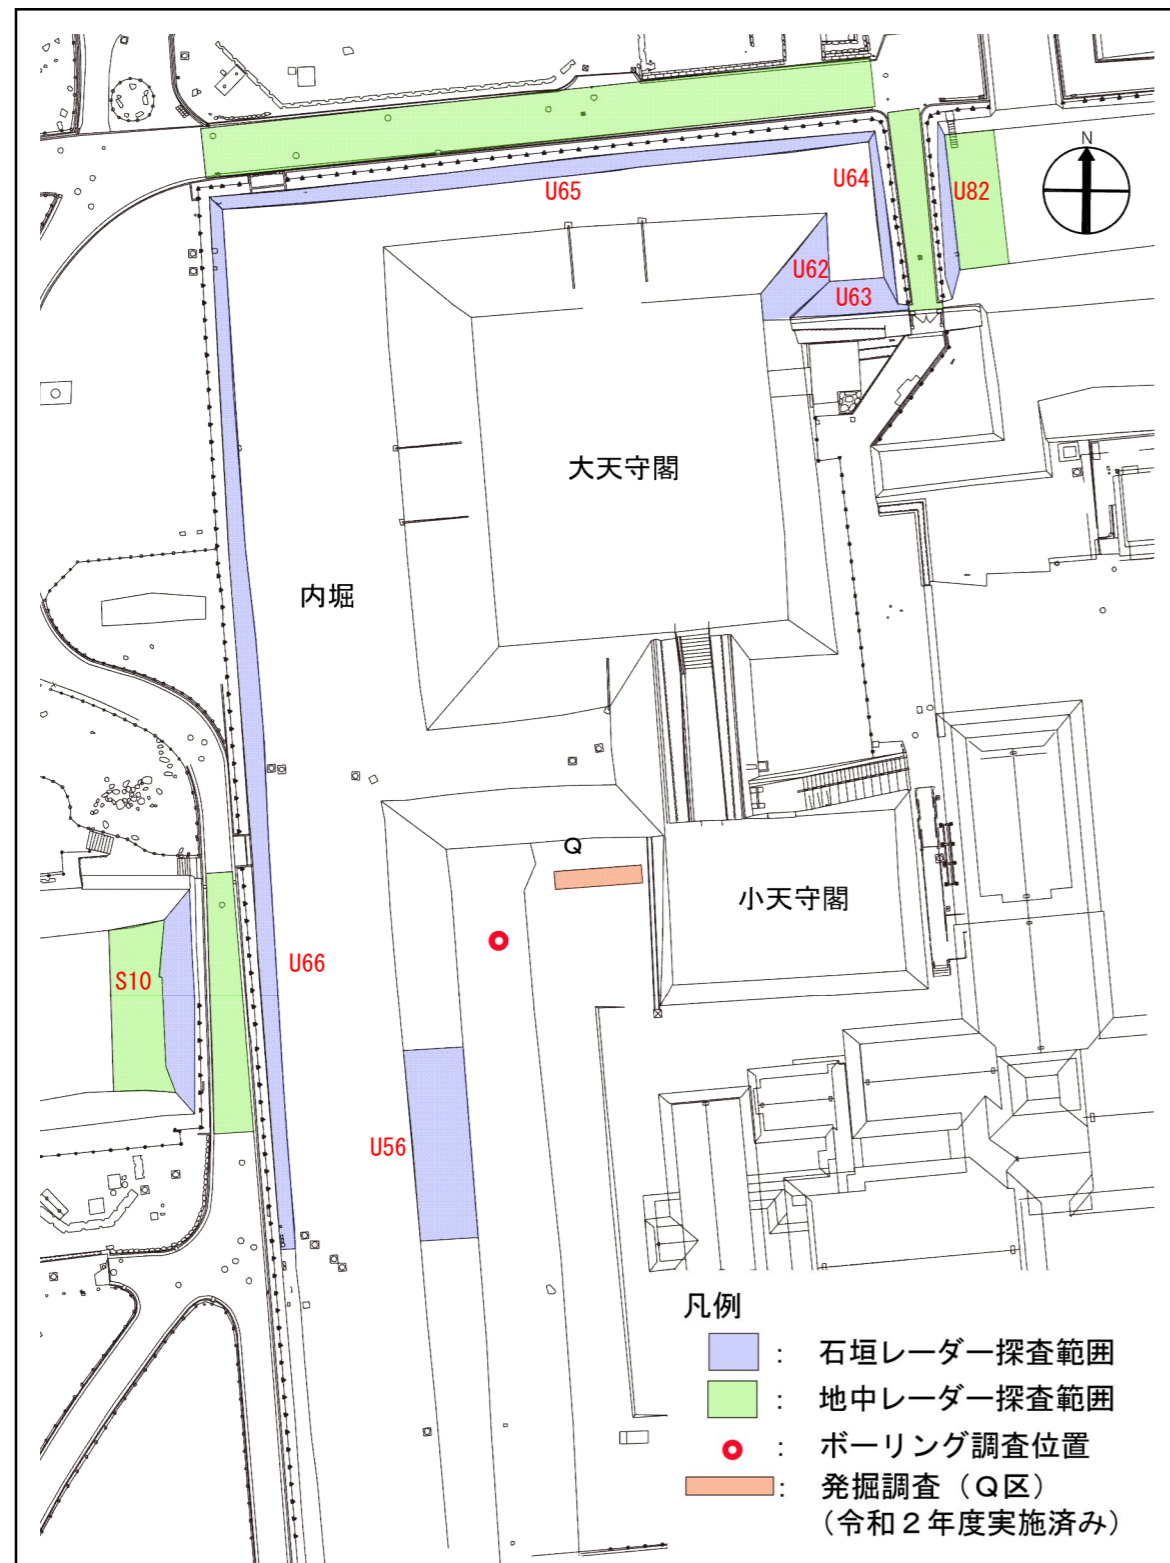
### 御深井丸側内堀石垣等調査予定図

※ボーリング調査及び発掘調査 (Q区) により地下遺構面の標高を確認する。

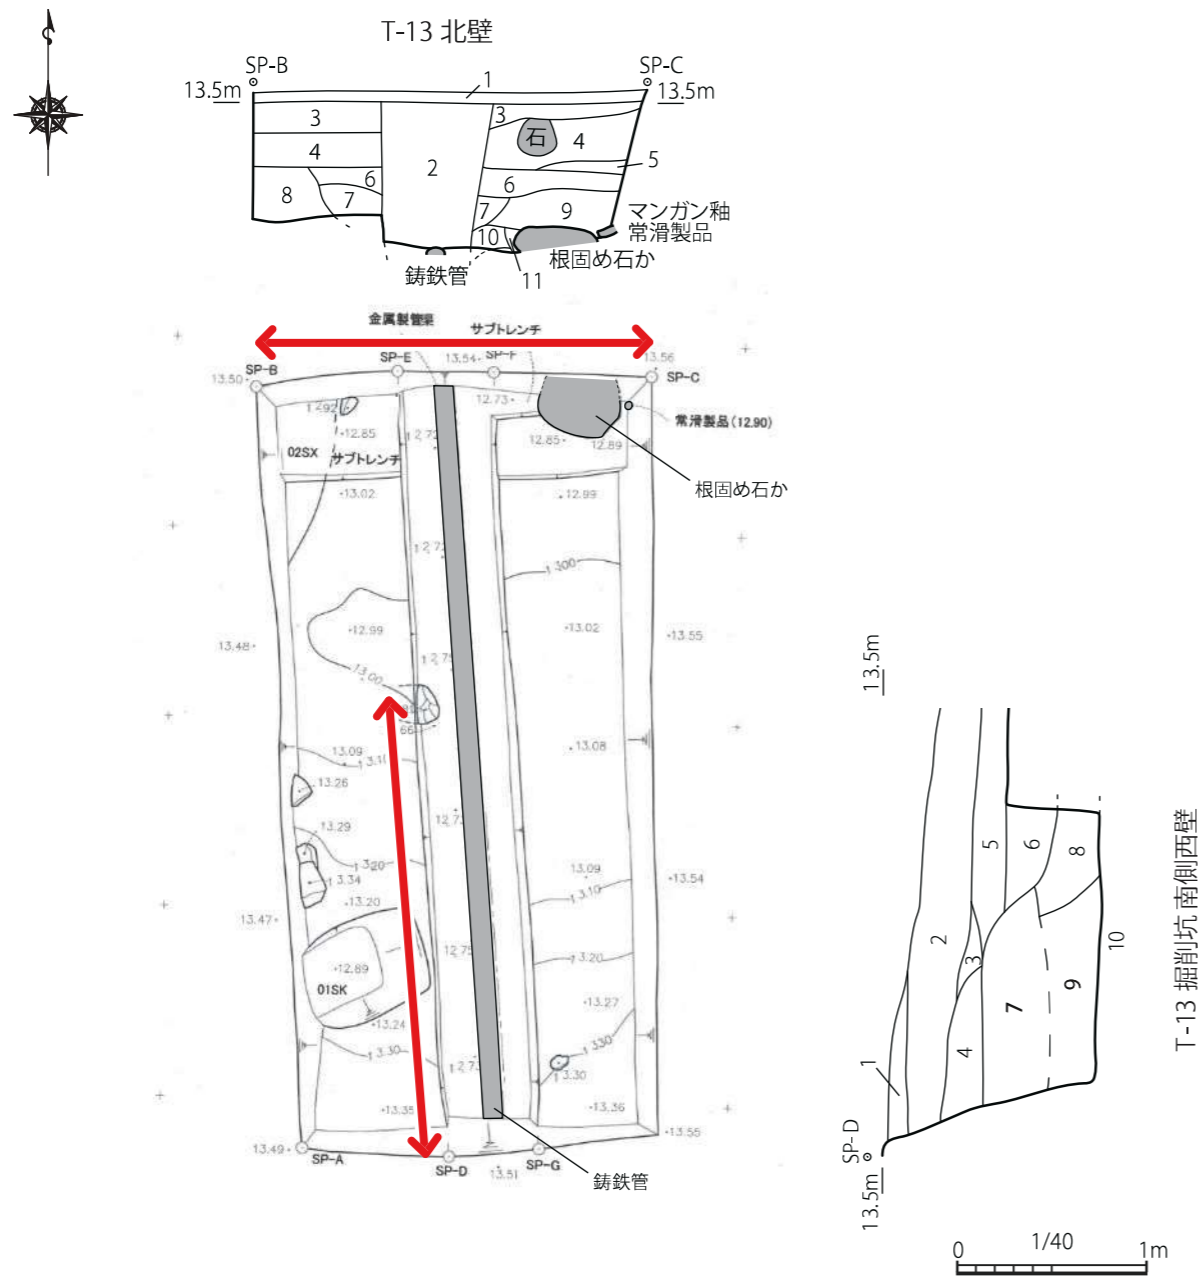
図3 T13 平面図・断面図

T13 北壁層序

- 1：表土
- 2：管渠の埋土
- 3～7：現代の埋土（コンクリート含む）
- 8：近代以降の層
- 9：近代の整地層（マンガン釉の常滑製品出土）
- 10：近世の整地層（瓦出土）
- 11：根固め石？の掘方埋土
