## 特別史跡名古屋城跡全体整備検討会議(第 39 回)

# 特別史跡名古屋城跡における 遺構のき損事故再発防止対策

令和3年4月30日

名古屋市観光文化交流局 名古屋城総合事務所  
名古屋市教育委員会事務局 文化財保護室

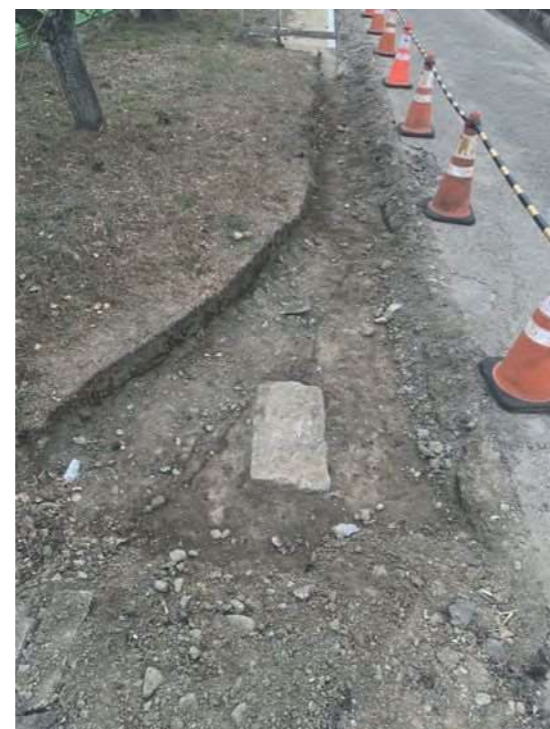
図 1 石材の出土状況

- (1) 図 3 で示した石材を含む層である②層が、近世層と想定している③層より後に堆積している状況を確認できることから、石材は③の推定近世層より後に設置された可能性が高い。
- (2) 石材は、方形を呈しており礎石のようにも思えるが、上面が盛り上がり、六番御蔵の礎石のように平滑に加工した痕跡は認められない（図 4）。
- (3) 近世、近代の絵図を参照すると（図 5）、石材発見地点には、建物等は確認できないが、近くに堀かと思われる構造物が確認できる。

- ・石材は、(2)・(3) より建物の礎石である可能性は低いと思われるが、性格は不明。
- ・(1) より近代以降の遺構である可能性も考えられるが、詳細な時期についても不明。

□今後、近現代の地図等も調べながら石材の時期・性格について調査するとともに、石材を保存する前提で当該部分の整備計画を検討する予定。

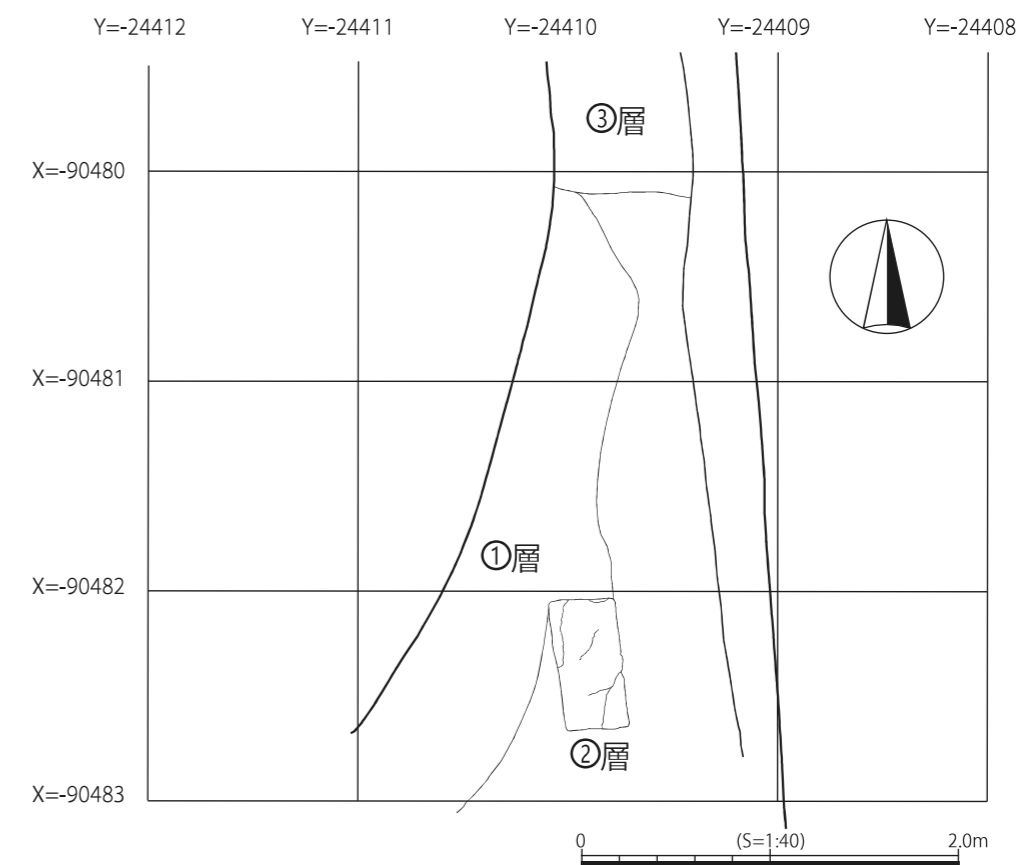
図 3 石材出土状況の平面図

- ①層：粘性弱い、締まり弱い 現代の碎石層（外渠埋土）
- ②層：にぶい黄褐色土 (10YR4/3) 粘性やや弱い、締まり強い  
（石材を含む土で③より堆積が新しいが遺物は確認されていない。）
- ③層：暗褐色土 (10YR3/3) 粘性やや弱い、締まりやや強い 瓦片少量含む。  
（六番御蔵の礎石周辺の土との類似から近世盛土と想定。）

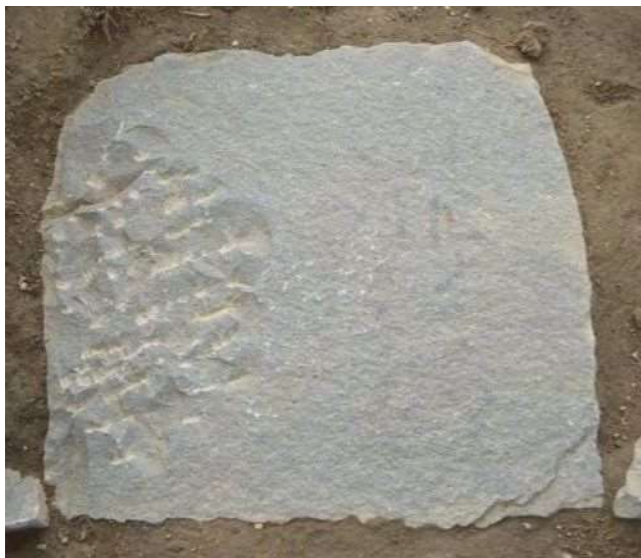
西之丸六番御蔵の礎石（参考）

大きさ：42cm×40cm  
種類：砂岩（河戸石）

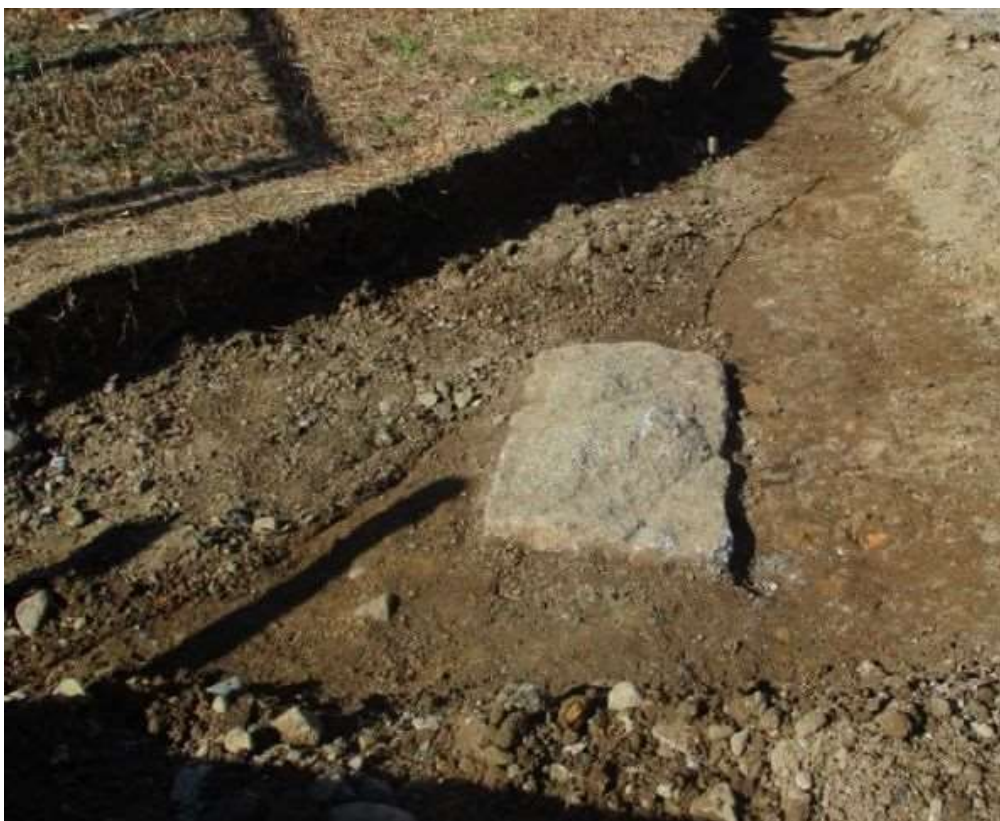
現在の状況（シートにて養生）

矩形の花崗岩の確認状況
