現天守閣解体申請に対する文化庁からの指摘事項への回答

現天守閣解体に係る現状変更許可申請書の概要

本丸内堀発掘調査による考古学的所見の概要

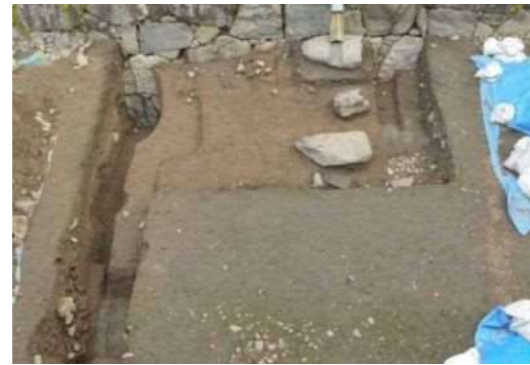
写真1 R区完掘状況

大天守側で東西2箇所、御深井丸側で1箇所、根切と考えられる痕跡を確認した。

根切の状況は砂質の地山の上に砂がちの盛土をし、盛土と地山を切って根石を据えていると考えられる。

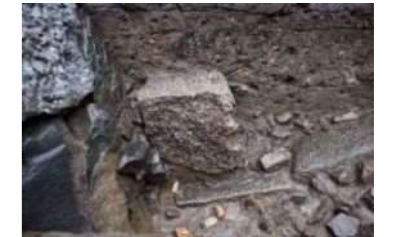
写真8 X区石列検出状況

6個の大型石材からなる石列を検出した（写真8）。石材は何れも北側に面を持つ。

石列を覆うように広がる礫群を検出した。

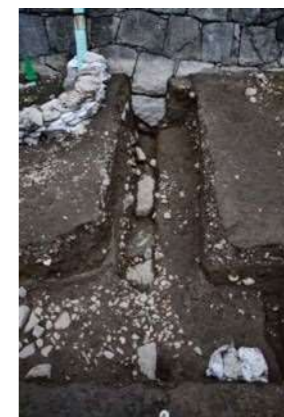
写真11 Z区石列検出状況

4石からなる石列を検出した。東側の3石は、南北トレンチ内の石材より5~10cmほど低い位置で検出された。石材は他の調査区のもの比べると大きい。

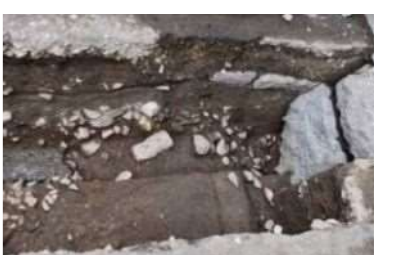
写真12 Z区天守台石垣前面

大天守台西壁から約1.5mのところまで途切れている。御深井丸側石垣の地下部分には変状は見られない。

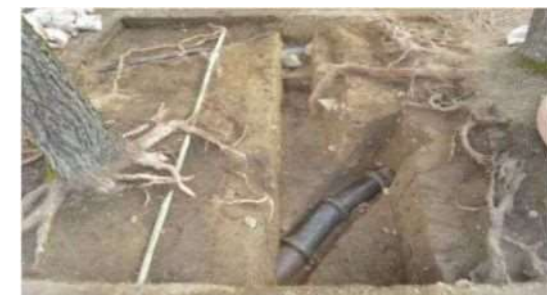
表土を除去し、盛土層(時期不明)上面で面的に精査を行ったところ、遺構は検出されなかったが、「御番所」遺構確認のため調査区中央にサブトレンチを設定し、掘削を行った。結果として、サブトレンチ断面でピット状遺構(時期不明)を1基確認したが、それ以外の遺構は検出できなかった。

写真3 A区 完掘状況

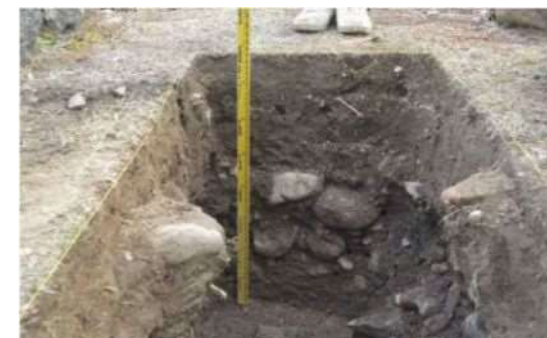
表土を除去し、大天守台礎石設置時の埋土を掘削した。この調査区内では埋土中に拳大の礫が大量に含まれていた。拳大の礫を多く含む盛土が不安定であることに加えて調査区のすぐ西側に礎石が据えられておりが崩落した場合に礎石が転落してしまう危険性が考えられることから、地表面から80cmほど掘削した時点で終了した。

写真5 a区 礎石設置時の盛土の状況

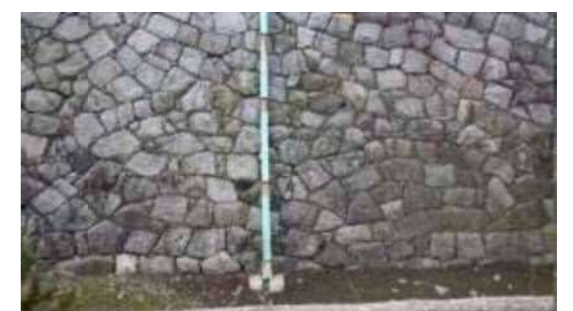
図06 U061_中段下~裾部_損傷(割れ)状況.jpg

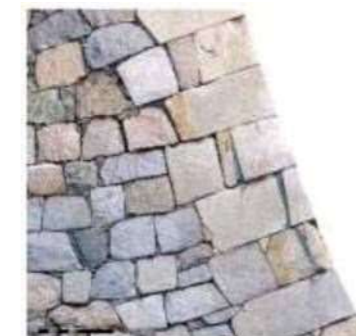
図12 U061_隅角部中段_角石割れ.jpg
