特別史跡名古屋城跡全体整備検討会議(第 44 回)

日時：令和 3 年 10 月 1 日（金） 14:00～15:00

- ・本丸御殿における天井板の破損について <資料 2>

1. 発生状況について

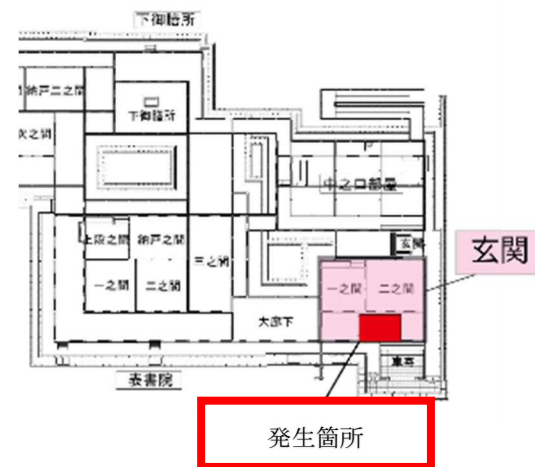
図1（発生箇所）

令和3年8月1日（日）正午頃、破風板の反り止めとしての補強材である破風板裏面吸付棧（以下「吸付棧」という。）が、本丸御殿玄関二之間前廊下の天井板に落下し、天井板が2箇所破損した。

破損した天井板について、下記の方法により新しい板に張り替えて復旧する。

- 天井板の材種には現状と同じ桧を用いる（木目合わせ、天日焼けによる色合わせ）。
- もともと天井板は南北方向に一枚の板であるが、既存の天井板を活かした復旧とするため、破損した天井板を破損箇所近くの天井棹縁心で切断し、撤去する。
- 新材の天井板（桧、厚9）を当初の工法と同様の、羽重ねのうえ脳天釘打ち竹稲子止めで張る。

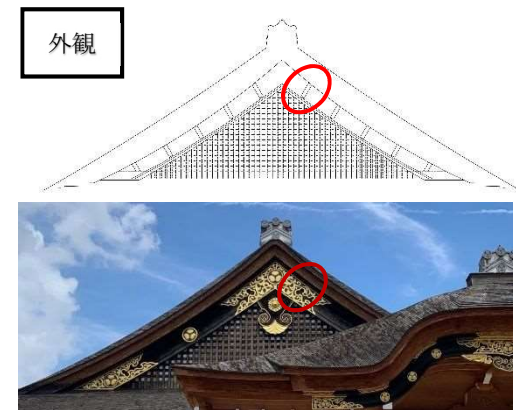
図2（落下した吸付棧の元位置）

外れ（外し）た箇所における、破風板仕口及び吸付棧を計測した結果、吸付棧の収縮が確認された。公開時期が早い棟において、外れていたりやガタつきのある吸付棧が多かったことから、経年による乾燥収縮が落下原因と考えられる。

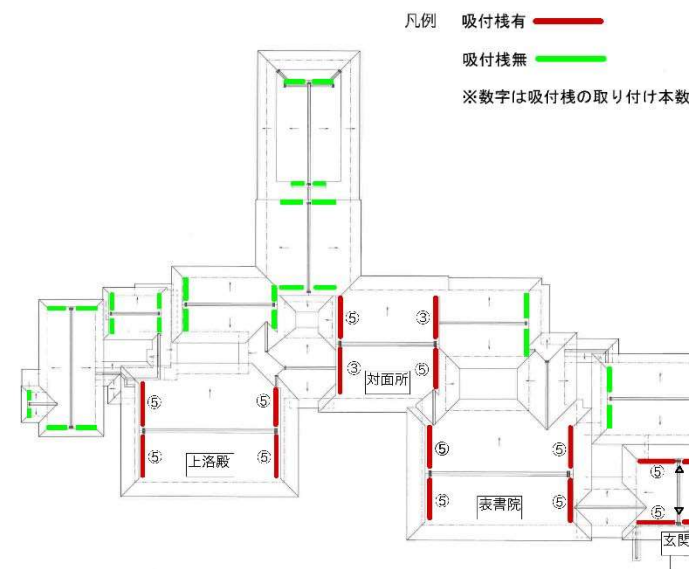
図3（吸付棧設置箇所）

天井点検口より屋根裏に立ち入り、吸付棧の設置箇所について、目視及び触手により部材の状況を確認した。点検の結果、吸付棧の設置箇所は玄関、表書院、対面所及び上洛殿であり、部材の状況は、令和3年8月1日（日）に落下した吸付棧以外にも、天井板へ落下はしなかったものの外れていたり、ガタつきのある吸付棧が存在した。

設置箇所	設置本数	外れ・外し	ガタつき有り	ガタつき無し	公開時期
玄関	20	6*	14	0	平成25年5月
表書院	20	0	20	0	平成25年5月
対面所	16	0	6	10	平成28年6月
上洛殿	20	0	6	14	平成30年6月

※落下した吸付棧1本、外れていた吸付棧1本、ガタつきが大きいため外した吸付棧3本、発見できなかった吸付棧1本 計6本
