特別史跡名古屋城跡全体整備検討会議 建造物部会(第37回)

重要文化財建造物等保存活用計画について

(第1章～第3章の修正、第4章 防災計画)

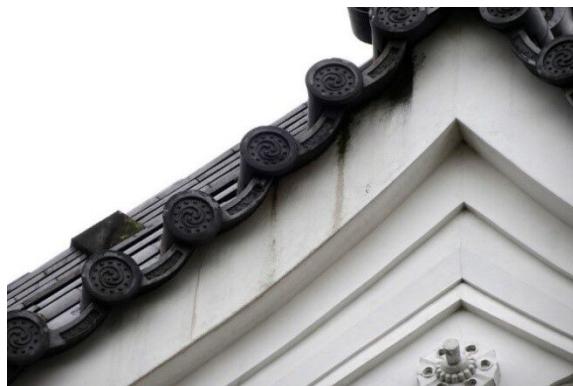
重要文化財（建造物）		
番号	名称	内容
A01	名古屋城西南隅櫓	壁の汚損、クラック
A02	名古屋城東南隅櫓	壁の漆喰・塗土剥離、瓦のズレ・脱落、屋根の植物定着
A03	名古屋城西北隅櫓	壁の漆喰・塗土剥離、瓦のズレ・脱落
A04	名古屋城表二の門	漆喰剥離、金属腐食
A04'	名古屋城表二の門 附属土塀	壁の漆喰剥離・汚損、控え柱の腐朽、屋根瓦の欠失
A05	名古屋城二之丸 大手二之門	漆喰クラック、金属腐食
A06	名古屋城旧二之丸 東二之門	錆の欠損

写真 2-1 【西南隅櫓（A01）】裏甲汚損

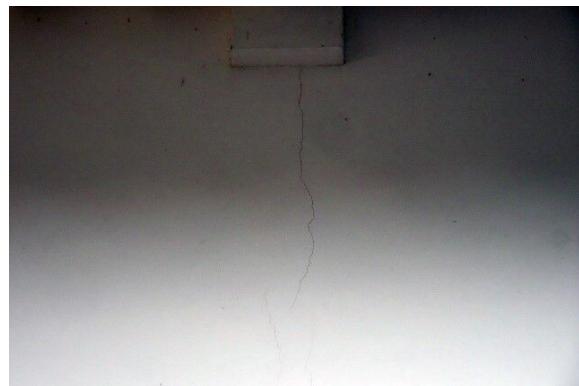
写真 2-2 【西南隅櫓（A01）】壁クラック

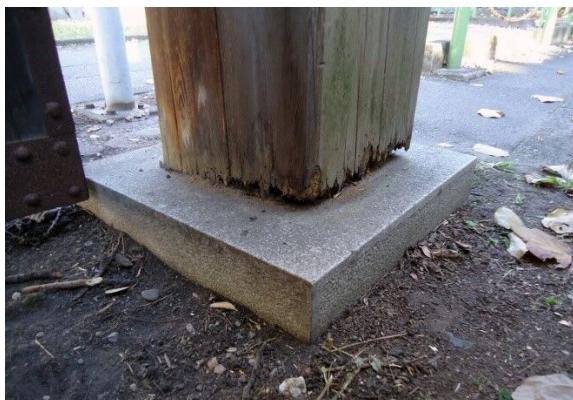
写真 2-11 【二之丸大手二之門 (A04)】柱脚腐朽

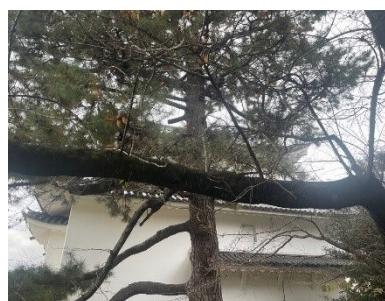
西南隅櫓の周辺は樹木が多く本丸側から全景を捉えることはできない(写真3-1)。また、建造物東側にあるマツの大木は樹高も高く、枝張りも大きいことから、櫓の採光・通風を阻害している(写真3-2)。多くの樹木が石垣上に植樹されており、風の影響を受けやすい。このため、倒木、枝の折損及び落下による建造物の破損、落葉の屋根面への堆積、雨落ちの詰まりが懸念される。

写真3-2 西南隅櫓東側のマツ

倒木により重要文化財(建造物)を破損させる危険性がある樹木を対象に、樹木内部のウロ及び枯れ枝の有無を定期的に点検し、樹木の健全性を確認していく必要がある。また、落葉による雨落ちの詰まりや屋根面への堆積等に対する保守点検及び清掃を実施する。

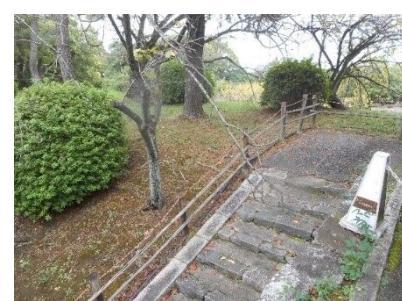
東南隅櫓の階段脇には健全でないサクラが数本ある(写真3-3)。将来的には枯損する可能性もあり、建物壁面に近接していることから、軒先からの雨落ちを受けることで蟻害の発生を誘発する可能性がある。

写真3-3 東南隅櫓階段脇のサクラ

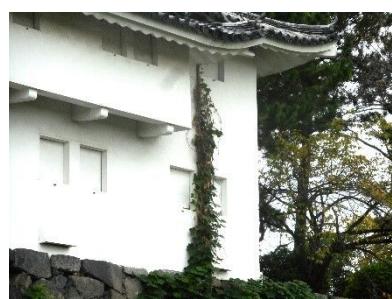
また、東壁面から避雷針にかけてツルが線に絡みついている(写真3-4)。屋根面には草が繁殖しており(写真3-5)、屋根面の草は葺き土の流出、野地板への根張り、内部への漏水や瓦裏を伝い、軒先塗籠めの剥離へと破損が進行することが予想される。

写真3-4 東南隅櫓東壁面のツル

重要文化財(建造物)の健全性を維持するためには、屋根上の草木を除草し、併せて葺き土等の瓦下地の状況を把握したうえで、破損部分は修理を行う。

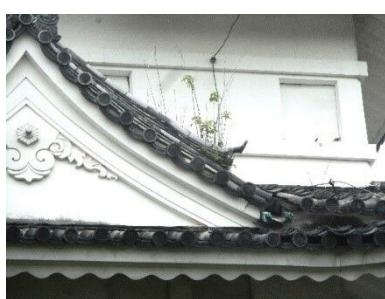
写真3-5 東南隅櫓屋根面の現況

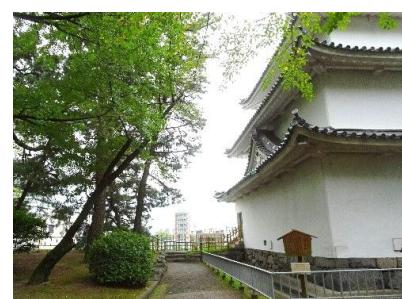
周辺を高木に囲まれるため、本丸側から全景を視認することができない。また、風による影響として倒木、枝の折損・落下による建造物の破損が懸念される。一方、周囲はアスファルトによって舗装されているため、樹木と適度な離隔距離が保たれ、一定の採光及び通風は確保されている(写真3-6)。

写真3-6 西北隅櫓周囲の舗装

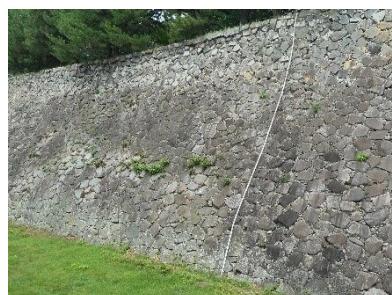
西南隅櫓直下の石垣は、大正10年(1921)に隅櫓とともに崩落し、その後修復されているが、現在膨らみなどの変状はみられない。一方、西側石垣の隅櫓直下から北に約20mの地点では、石垣下部に膨らみが確認できることから安全な状態とは言い難い(写真3-10)。この部分の石垣が崩壊した場合、建造物の安全性にも多大な影響が生じることが予測される。

写真 3-10 西南隅櫓西側石垣の膨らみ

重要文化財(建造物)周辺で変状が確認された石垣は、日常管理のなかでクラックゲージやトータルステーションを用いて定期的に観測を行い、変状の進行状況を把握する。変状が進行したと判断される場合には、状況に応じて詳細な調査を実施する。

変状が進行したことにより問題が生じている場合は、修理を行う必要がある。重要文化財(建造物)への影響や石垣の文化財的価値も考慮しながら修理方法を選択し、石材の補修や間詰め補修といった部分補修のほか、やむを得ない場合には解体修理も検討する。

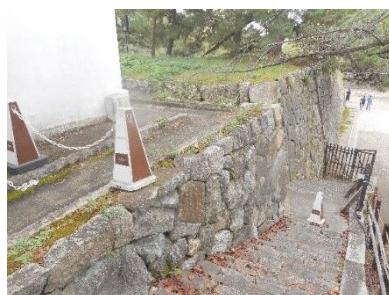
東南隅櫓の東側及び南側石垣では、大きな膨らみや変状は確認されていない。櫓台の北側及び西側の石垣には「落とし積」が用いられ、後世に積み直しを行った痕跡がみられる(写真3-11)。

写真 3-11 東南隅櫓の櫓台北側石垣

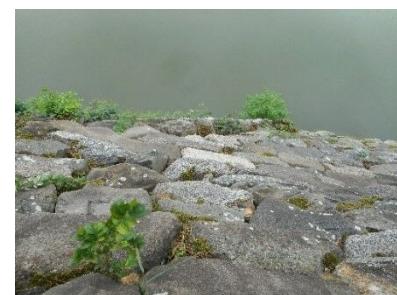
西北隅櫓の北側石垣では、昭和45年(1970)に建物直下より東側の範囲が豪雨によって崩落し、修復工事が実施された。この際に石垣面をセットバックして積み直しているため、既存部分及び改修部分の境目には、約50cmの段差が残る(写真3-12)。現状で大きな変位は見られないが注意が必要である。

写真 3-12 西北隅櫓北側石垣の段差

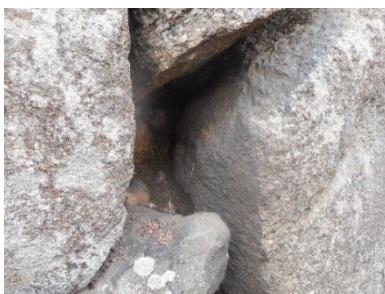
二之丸大手二之門北側の石垣では、鏡石が膨らみ出しており、変状が進行すれば石垣が崩落して重要文化財(建造物)に被害を及ぼす可能性がある(写真3-13)。また、門北側の雁木では天端付

写真 3-13 大手二之門北側の膨らみ

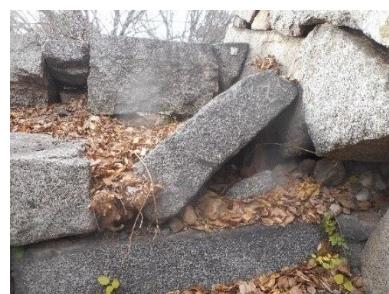
近の石材が倒壊しており、元の位置から外れている(写真 3-14)。

写真 3-14 大手二之門北側の雁木倒壊

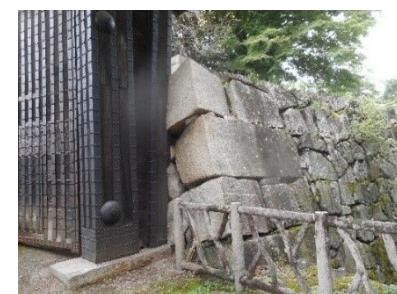
旧二之丸東二之門脇の北側石垣では、最上段の築石が門に向かって傾斜している(写真 3-15)。築石の変状に伴って間詰石が抜け落ちているため、石垣に隙間や空洞が生じており、変状がさらに進行すれば鏡柱・控え柱に荷重がかかって門全体を変形させる可能性がある。

写真 3-15 東二之門北側の築石傾斜

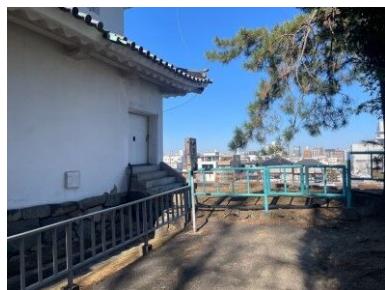
名古屋城における保護柵は、転落防止などの安全上の観点から園路沿いや堀に面して設置されている。主に生垣、鉄柵、擬木柵、ロープ柵などに分けられ、城内の全域にわたって舗装の剥がれ、ひび割れ等の経年劣化が各所で確認できる。これらは来城者のつまずきや転倒、雨天時の排水不良等を引き起こす可能性があり、日常的な点検のなかで隨時修繕、更新等を行っている。また、外堀に面して多く設置されている鉄柵は塗装の彩度が高く、歴史的な景観に調和していない。景観に配慮した色彩への改修、更新等を行う必要がある。

写真 3-16 西北隅櫓の鉄柵

歴史的な景観や重要文化財(建造物)との調和を図り、保護柵の形式及び意匠の検討を行い、改修・更新等が必要である。来城者の安全確保のために仮設柵や保護柵を設置する場合も、重要文化財(建造物)の環境を考慮したうえで設置する必要がある。

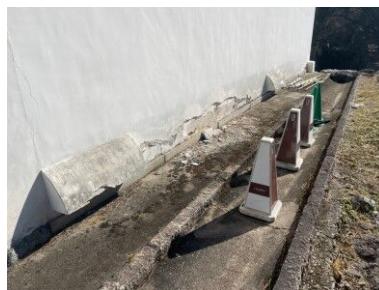
東南隅櫓は土壘上にあり、土壘へ上がる階段は木柵によって閉鎖されているため、来城者が近くことはできない。東南隅櫓の西側で来城者の安全確保のために仮設のコーンを設置していたが、雨落ち直下付近であったため、雨の跳ね返りによって外壁下部に損傷が生じていた（現在は非公開となっているため仮設のコーンは移動済み）。

写真 3-17 東南隅櫓の仮設コーン
(現在は移動済み)

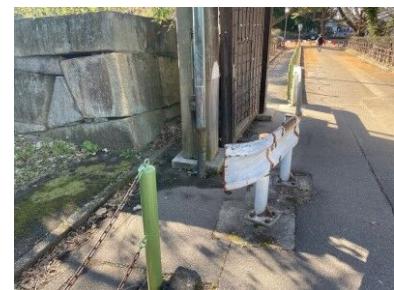
写真 3-18 二之丸大手二之門の
ガードレール
