## 特別史跡名古屋城跡全体整備検討会議(第 41 回)

日時：令和 3 年 7 月 9 日 (金) 14:00～16:00

名古屋城表二の門等  
保存修理方針 (案)

### 1. 名古屋城表二の門等保存修理方針（案）

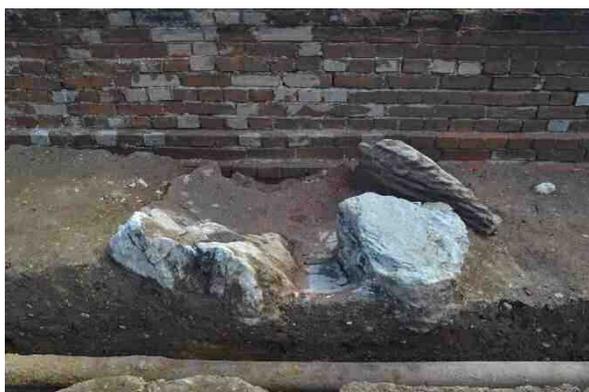
余芳 手水検出状況(北から)

平成27年度の発掘調査において、三和土と石を用いて鉢状に造られている構造物を確認した(標高12.95m)。南側の一部は兵舎基礎によって破壊されているが、概ね円形を呈すると思われる。内面は緩やかに内湾しており、内面全体に赤く着色された三和土を厚さ5mmほど塗り重ねている。

出土位置や装飾性から『御城御庭絵図』に描かれている余芳の手水と考えられる。余芳に関する遺構は、この手水のみで建物に関わる遺構は確認されていない。

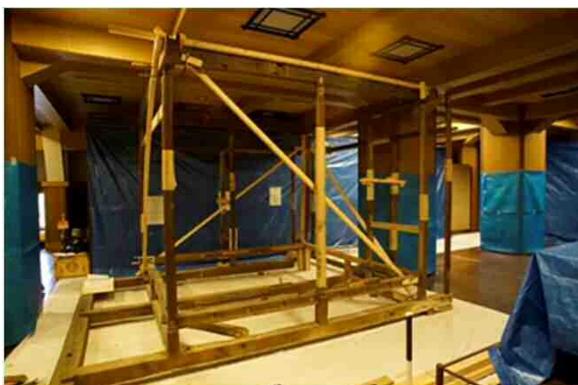
H30年仮組調査状況

調査の結果、主室の柱、梁、桁、足固などの主たる構造の当初部材は、ほとんどが残存していることが判明した。また、化粧材、天井などの部材も残されており残存状態は悪くないといえる。

柱根継は、複数回にわたる移築時に、その都度修理されているが、接合部は伝統的工法を用いて現在でも緩むことなくつながっている。しかし、虫害が根継部分周辺に集中し、全ての柱の根元において、再度根継などの処置が必要である。

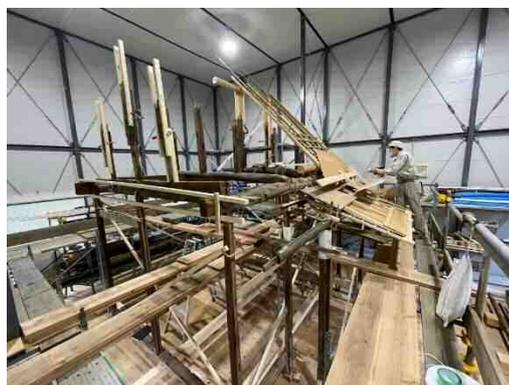
R3年仮組調査状況

痕跡には、3種類の番付があることが確認できた。

- ①当初番付：二之丸庭園建設時のものとみられる
- ②明治25年番付：清水町移築時のもので主要な軸部の多くに「改」の文字が見られ、建物の方角を180度回転している。当初番付を削り取ってその上に書かれたものもある。
- ③昭和14年番付：都市計画道路の敷設により同庭園内移築時のもので、北側に増築された玄関と便所の番付となる。

部材調査の結果主室の柱と梁及び桁、小屋束、足固と下屋を支える北東下屋桁が軸組の当初材として残存している。その他の残存部材は、大屋根と下屋を瓦屋根にする改造や、水屋などを増築した明治期および昭和期の材料であるが、主室の桁、下屋桁は転用されてその他の小屋組材に混入していた。
