特別史跡名古屋城跡全体整備検討会議(第 54 回)

日時：令和 5 年 2 月 3 日 (金) 14:00～16:00

表二の門附属土塀の雁木の調査について

鶴の首（小天守西）の水堀側石垣根石発掘調査の調査成果について

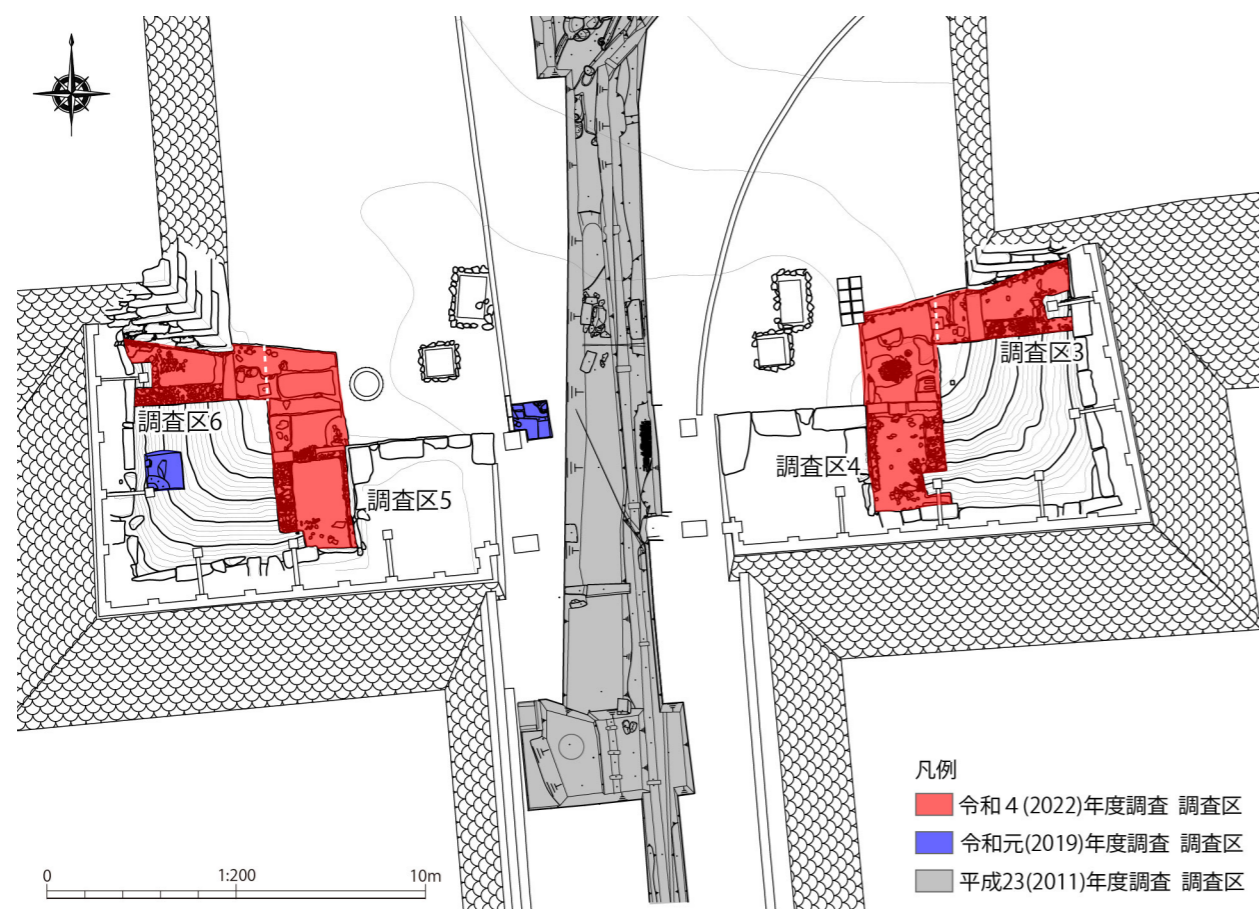
図1 調査区位置図(既往調査を含む) 調査区3～6が令和4(2022)年度調査分

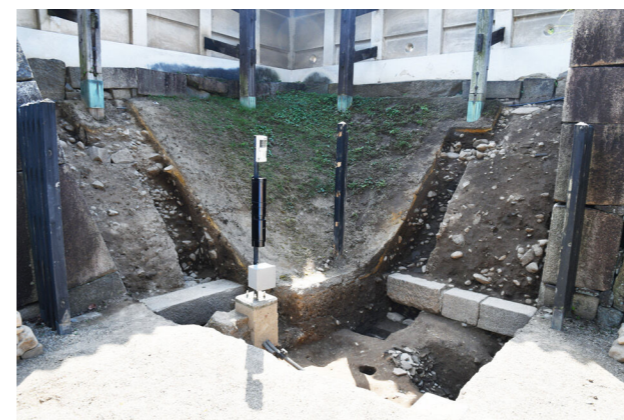
L字状の調査区を調査区3(2×4m)と調査区4(2×5m)に分けて調査した。

図2 調査区3・4完掘状況(北西から)

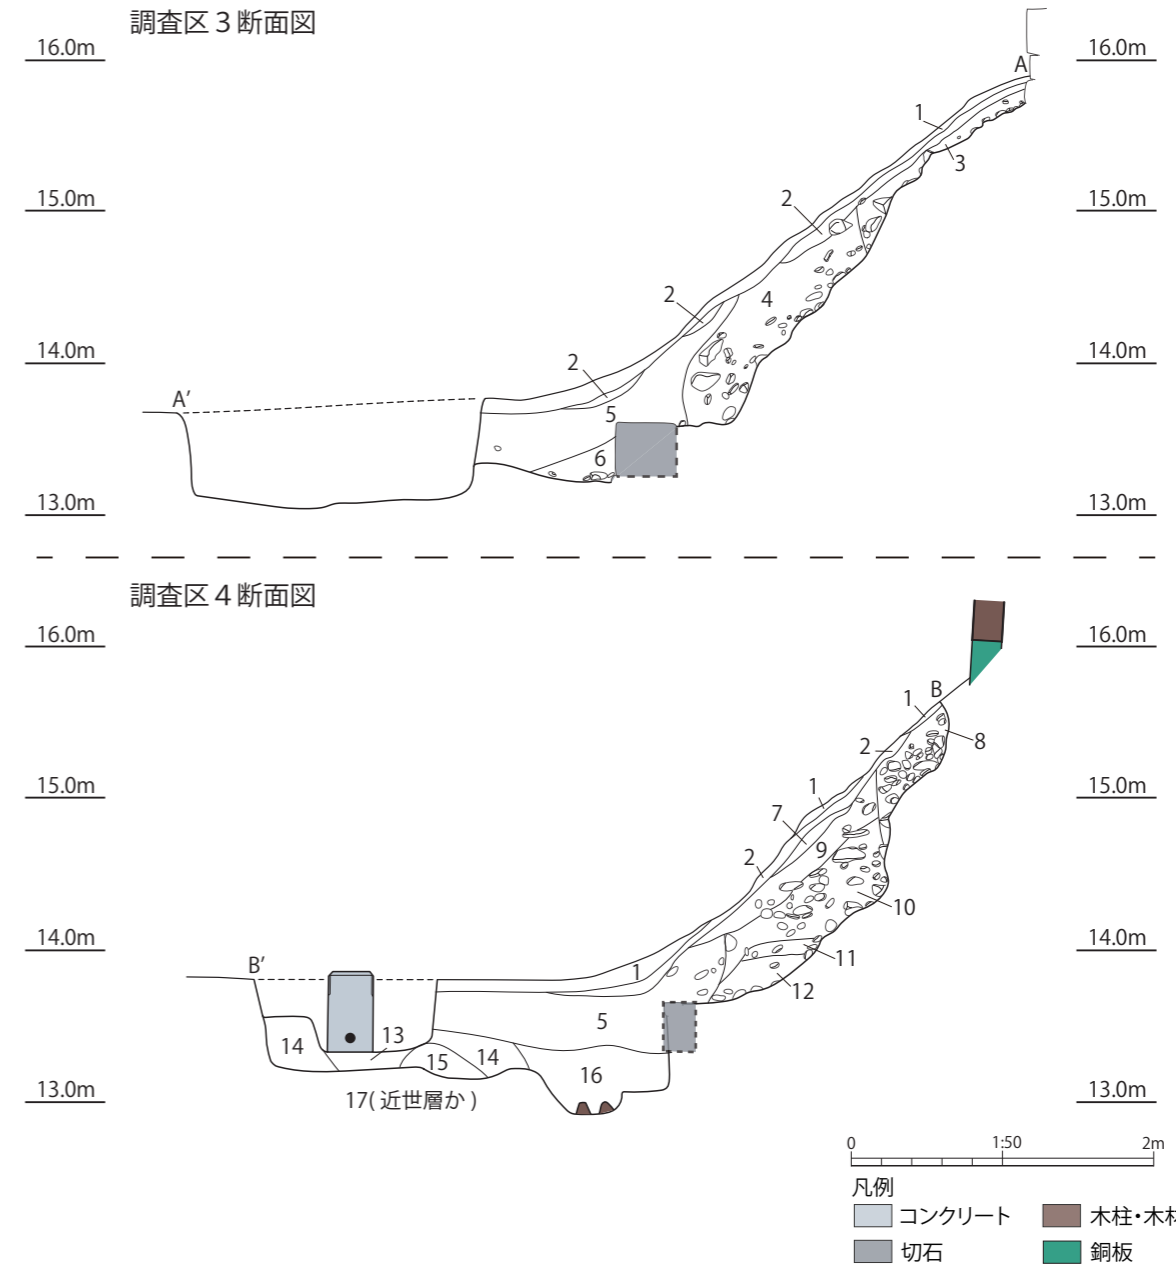
図9 調査区3・4 調査区断面図 (1/50)

調査区6土塁斜面は左端で40cmほど掘り下げ、一部で近世盛土が広がる状況を確認した。また、断面を確認したところ、ステップ状に堆積した、瓦の混じる盛土層がみられ、他の調査区でも部分的に同様の盛土を確認した(図9-10層、図13-6・22層)。大正期に雁木を取り外した際の作業面の可能性が考えられる。

調査区4の断面では斜面を登るようなステップ状の盛土を確認した。近世盛土層から瓦や円礫を含む層を挟んで上層に位置することから近代期と考えられ、雁木を取り外した際の作業面である可能性がある。

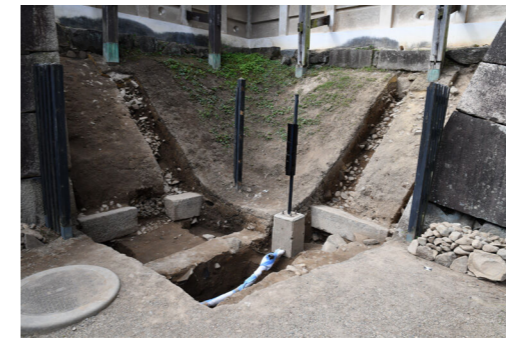
L字状の調査区を調査区5(2×5m)と調査区6(2×4m)に分けて調査した。

図11 調査区5・6 完掘状況

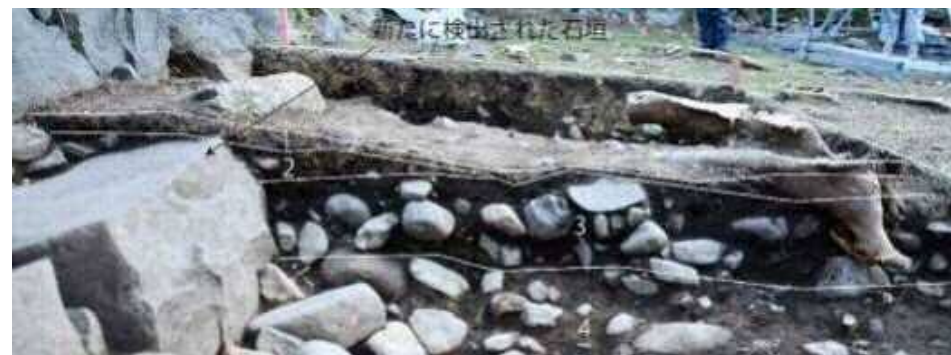
- 1層 表土
- 2層 黄褐色土層(プラスチック等含む。現代層)
- 3層 黒褐色礫混じり層(プラスチック等含む。現代層)
- 4層 褐色礫混じり層(瓦のみ含む。近世層の可能性あり。)

図3 調査区イ南側ベルト層序(北から)

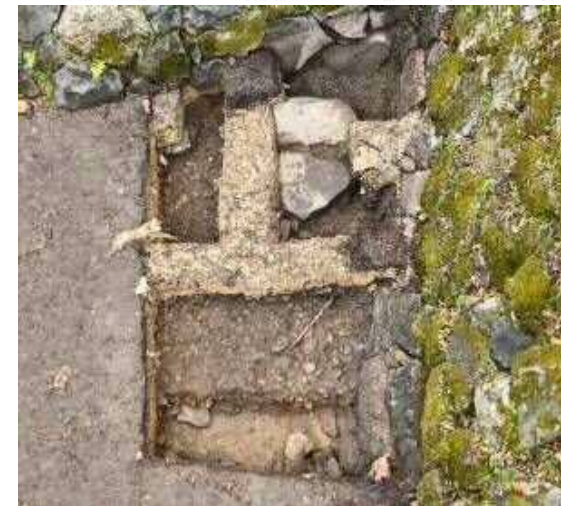
図4 調査区ロ全景(西から)

地表より約60cmを掘削し、近世盛土層(6層)を検出した。

調査区南壁側の石垣では、掘削により石垣を上下2段検出した。このうち下段は近世層(6層)に埋まるため、近世に築かれた石垣の一部と考える。上段については、築城期以降の土層(4層、5層)中に埋まり、下段の石垣に対し石面が15cmほど奥に確認される。上段と下段には約20cmの隙間(間詰石が充填)も確認できる。このことから、上段の石垣は築城後に積み直された可能性がある。

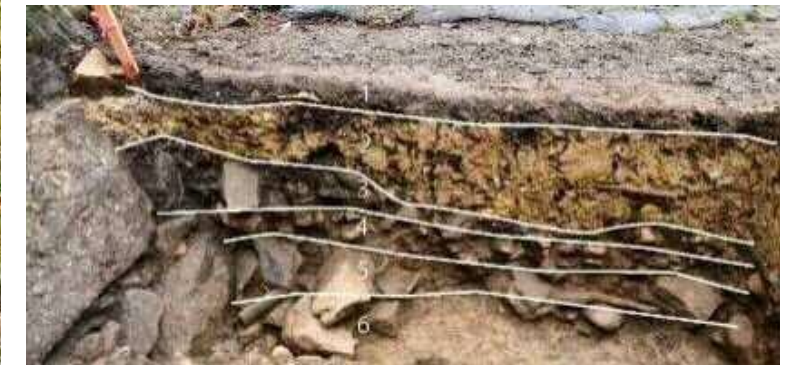
- 1層 表土
- 2層 黄褐色土層(プラスチック等含む。現代層)
- 3層 黒色土層(プラスチック等含む。現代層。旧表土か。)
- 4層 褐色礫混じり層(瓦のみ含む。近世層の可能性あり。)
- 5層 褐色土層(瓦のみを多量に含む。近世層の可能性あり。)
- 6層 灰褐色土層(遺物を含まず。近世層。)

図5 調査区ロ西壁層序(東から)

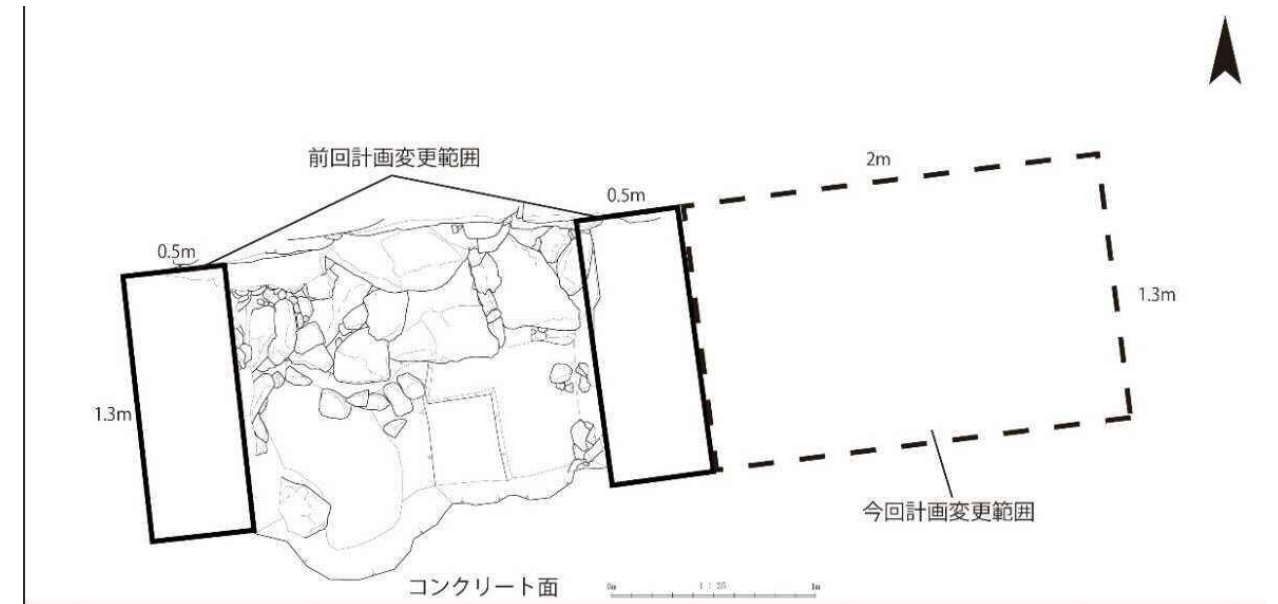
図2 追加調査範囲

調査区東側の石垣と石列上にある石垣との連続性を確認するため、調査区を東へ2m拡張し掘削を行い(図2参照)、石垣面の状況を確認した。

調査の結果、これまで検出している石列の続きが検出された。拡張した部分では、図3で「近世段階と推定していた石垣」とした部分の下にも現天守閣工事の際の堆積がみられることから、戦後の積み直しと判断した。
