特別史跡名古屋城跡全体整備検討会議(第 38 回)

日時：令和 3 年 3 月 30 日 (火) 13:30～16:00

現天守閣解体申請に対する文化庁からの指摘事項への対応について

特別史跡名古屋城跡 本丸搦手馬出周辺石垣修復事業

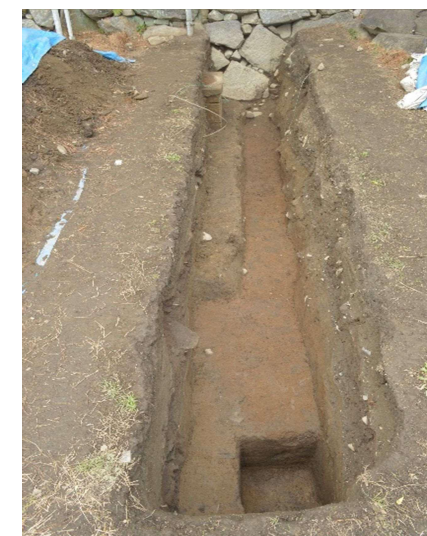
写真2 S区完掘状況

- ・調査区東端サブレンチ内やや北よりの位置で廃棄土坑を確認した(写真2)。焼けた瓦や銅片のほか、コンクリート塊も検出したため、現天守再建時に攪乱を受けたものと考えられる。
- ・大天守側で東西2箇所(写真3・4)、御深井丸側で1箇所(写真5)、根切と考えられる痕跡を確認した。
- ・根切の状況は砂質の地山の上に砂がちの盛土をし、盛土と地山を切って根石を据えていると考えられる。

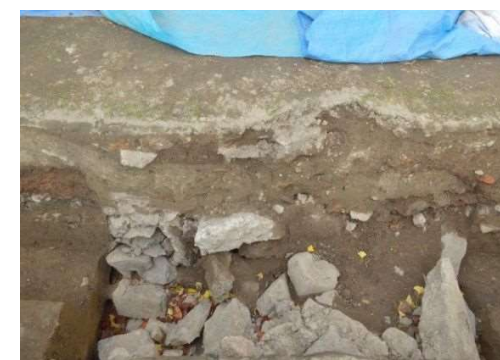
写真3 T区 攪乱状況

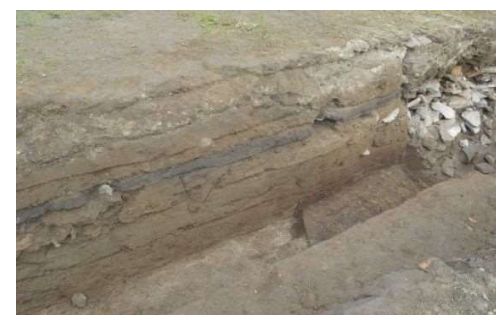
写真4 U区 土層堆積状況

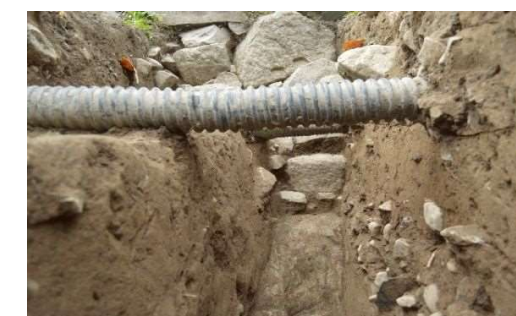
写真5 U区 御深井丸側内堀石垣前面

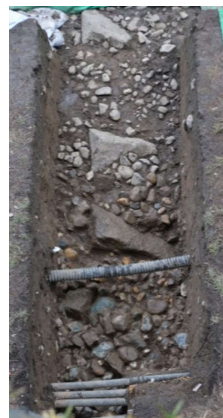
写真7 W区石列西端部状況

西端の石材の西側には、同レベルでは石材がなく、また控長が長く、角石の可能性も考えられることから、石列は御深井丸側石垣まで達していないと想定される。

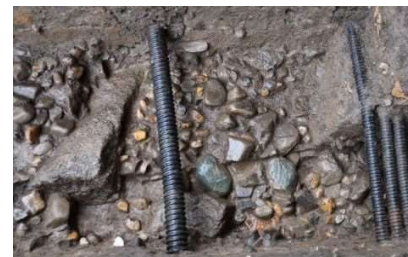
写真6 W区石列検出状況

石材を覆うように、瓦を含む礫群が広がっている。これらは石材の背面だけでなく、前面にも広がっている。

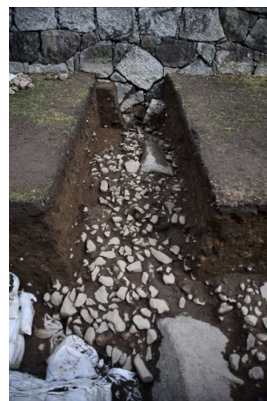
写真9 X区石列天守台石垣前面

天守台石垣の前で検出した一段高い石材は、下に土を挟んでいること等から、原位置を留めていないと判断した。

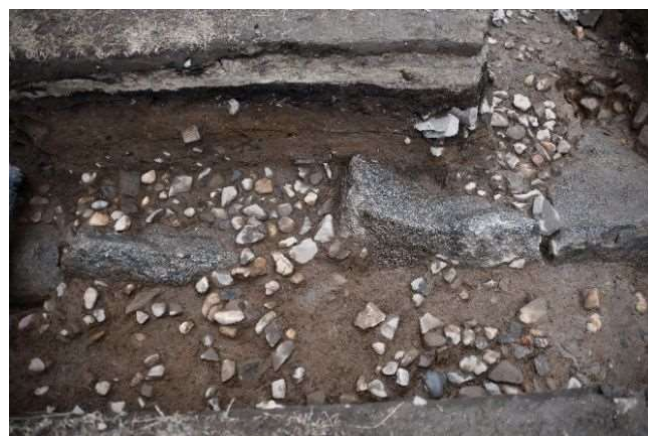
写真10 Y区石列検出状況

石材4個からなる石列を検出した。一番西側の石材は、列としては延長上にあるものの、南側の面が揃わないため、同一石列の一部とは決めかねる。この石材から御深井丸側石垣までは1m程あり、同じ高さでは大型の石材は見られないため、御深井丸側石垣には接していないと判断される。

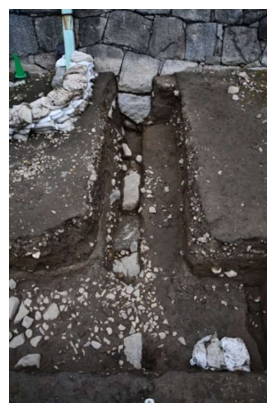
写真11 Z区石列検出状況

4石からなる石列を検出した。東側の3石は、南北トレンチ内の石材より5~10cmほど低い位置で検出された。

大天守台西壁から約1.5mのところまで途切れている。

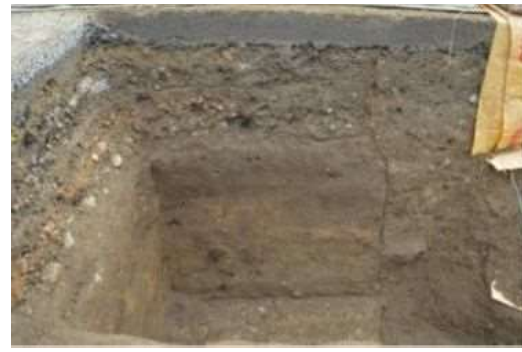
写真1 P区 盛土層断面図

調査区内の電气管路の攪乱の断面で、時期不明の盛土が7層堆積する状況を確認した。遺物がほぼ出土せず土層の年代が不明であったことから、トレンチ北東隅に東西幅60cmのサブトレンチを入れ、掘削を行った。標高10.655mにおいて、築城期盛土と考えられる層を検出した。

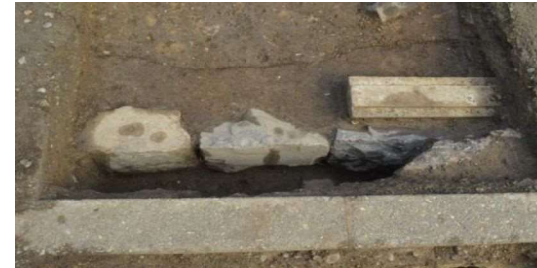
調査区南端で現舗装面の砕石を取り除いたところ、現地表下約15cmで間知石4石から成る1段の石列を検出した。石列よりさらに南側は砕石の堆積およびコンクリート構造物が見られ、現代の改変を受けている状況が確認された。

写真2 B区「水道」の一部と見られる石列

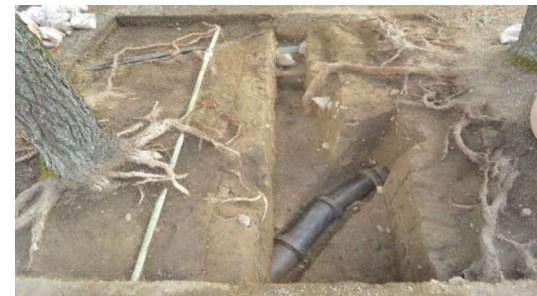
写真3 A区 完掘状況

「御番所」(「御本丸御深井丸図」)関連遺構が検出される可能性がある地点である。表土を除去し、盛土層(時期不明)上面で面的に精査を行ったところ、遺構は検出されなかったが、「御番所」遺構確認のため調査区中央にサブトレンチを設定し、掘削を行った。結果として、サブトレンチ断面でピット状遺構(時期不明)を1基確認したが、それ以外の遺構は検出できなかった。

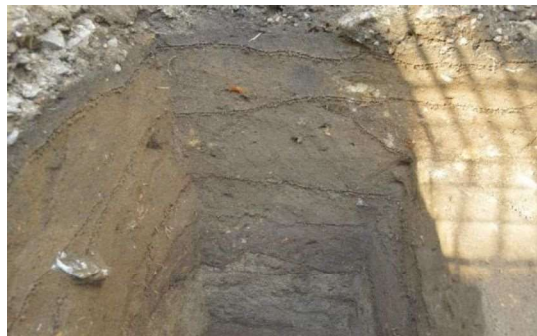
写真4 N区 土層堆積状況

表土、戦災層、旧表土、近代盛土を除去したところ、地表より約50cmで均質な締まった土層(近世盛土か)を検出した。他調査区と土質が異なることから、盛土の時期確定のため調査区北西隅にテストピットを設定し、部分的に掘り下げたところ、複数の盛土が堆積する状況が確認された。

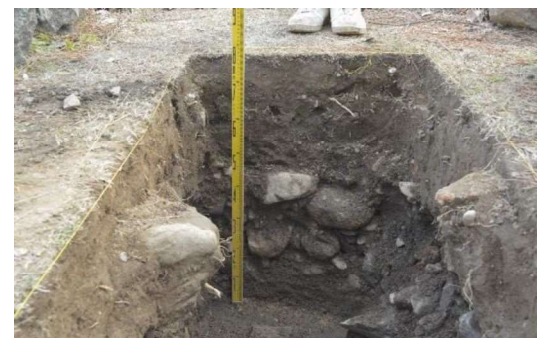
表土を除去し、大天守台礎石設置時の埋土を掘削した。この調査区内では埋土中に拳大の礫が大量に含まれていた。拳大の礫を多く含む盛土が不安定であることに加えて調査区のすぐ西側に礎石が据えられておりが崩落した場合に礎石が転落してしまう危険性が考えられることから、地表面から80cmほど掘削した時点で終了した。

写真5 a区 礎石設置時の盛土の状況

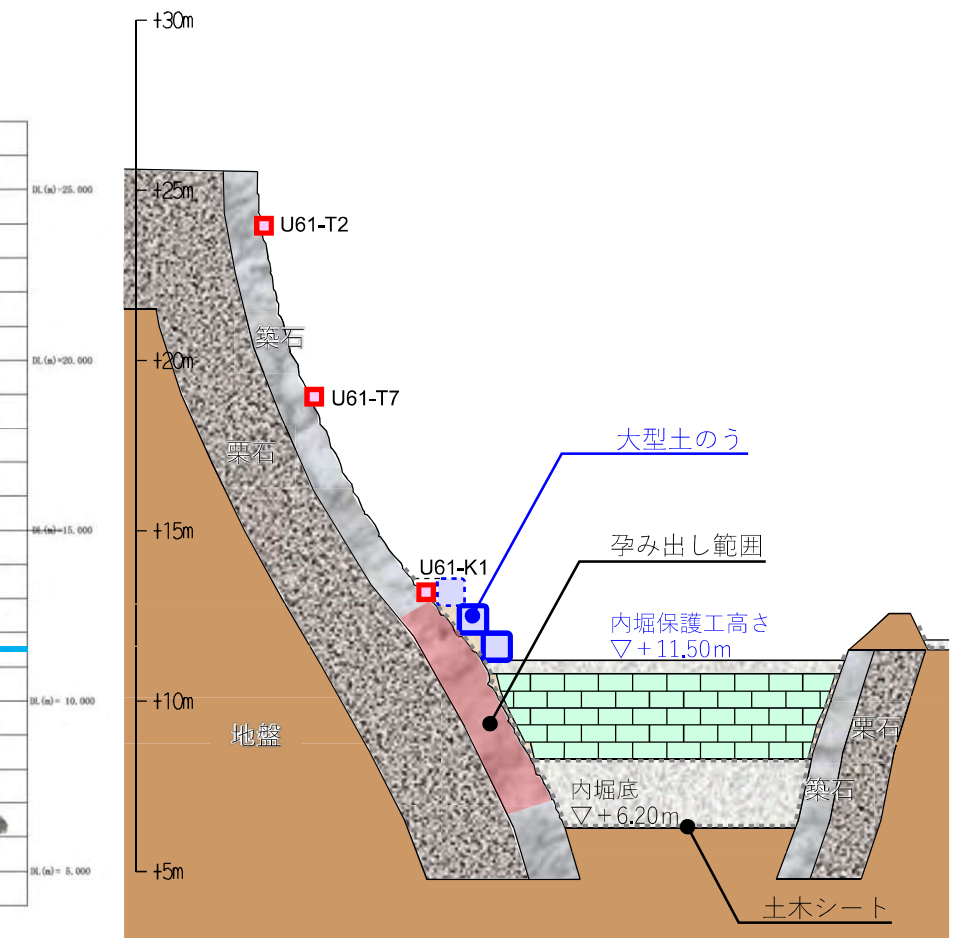
U61 孕み出し範囲と大型土のう養生・計測点姿図

- ・北面孕み出しの根石、裾部に変状は認められず、現状で変動は見られない。
- ・北面孕み出しの石垣背面に大きな空隙は認められず、内堀保護工や仮設物設置等で孕み出し部分を押し込んでしまう危険性はない。
- ・石材の一部には、割れや剥離などの劣化が認められる。

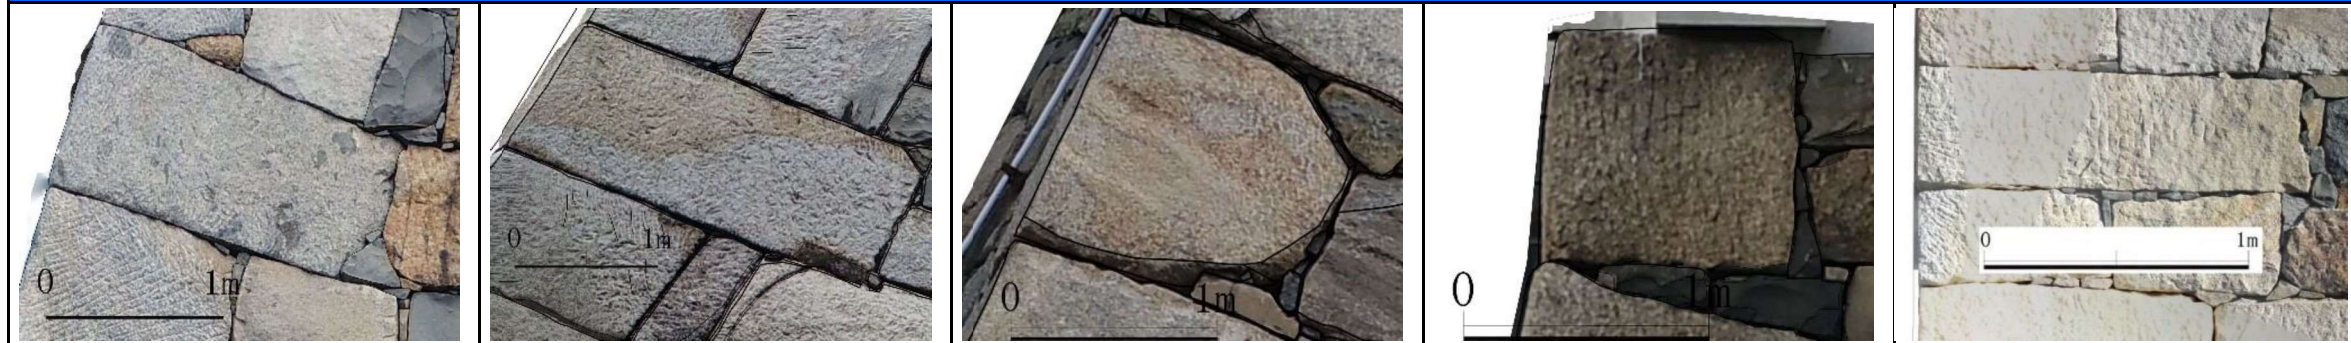
A：損傷が無く、健全な状態

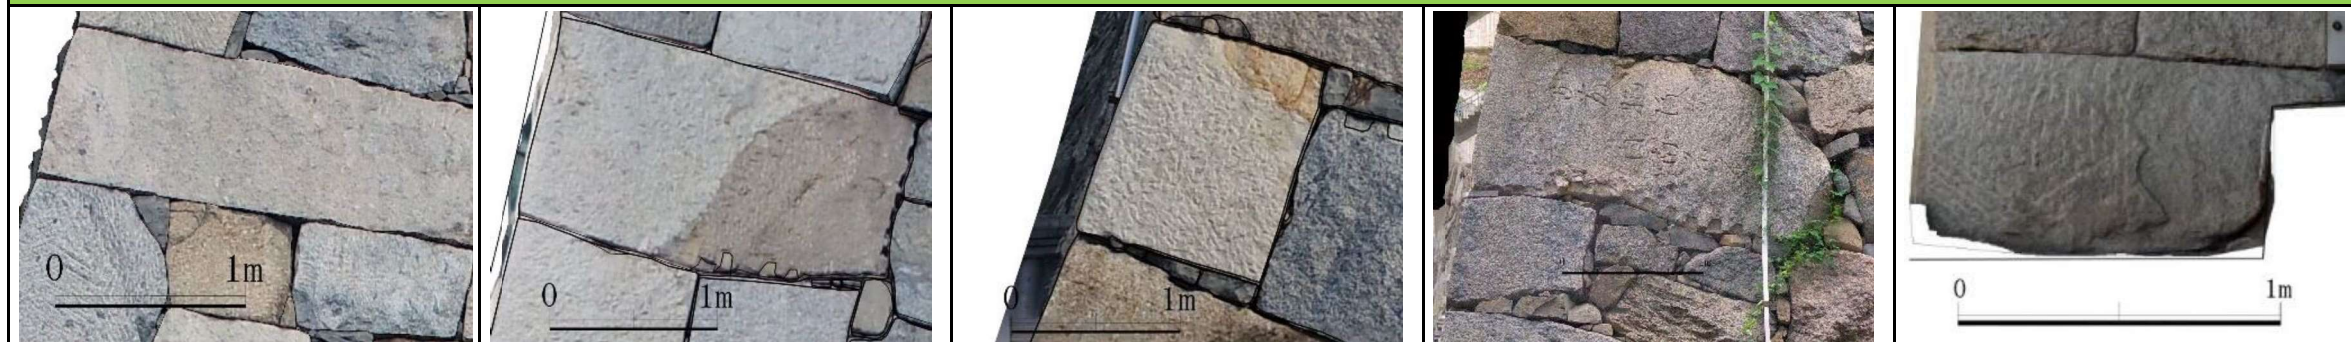
B：損傷が比較的軽微(潜在亀裂・密着亀裂程度)な状態

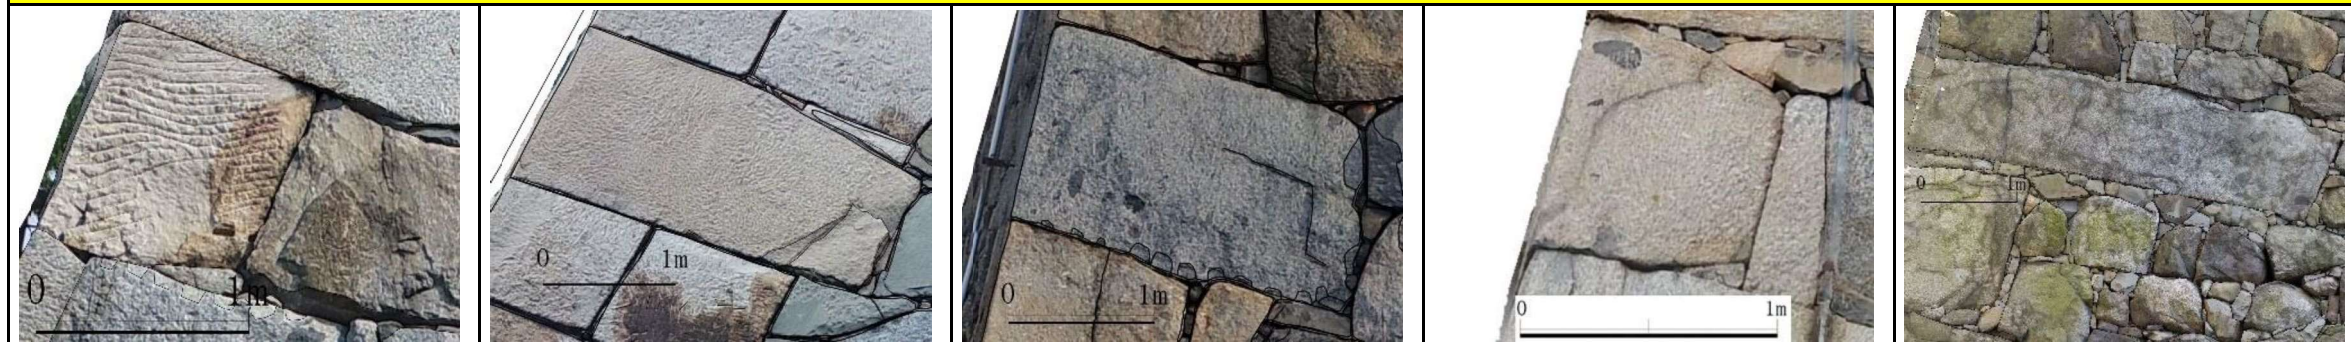
C：損傷が見られる(開口亀裂)が、剥落の可能性は低いと判断される状態

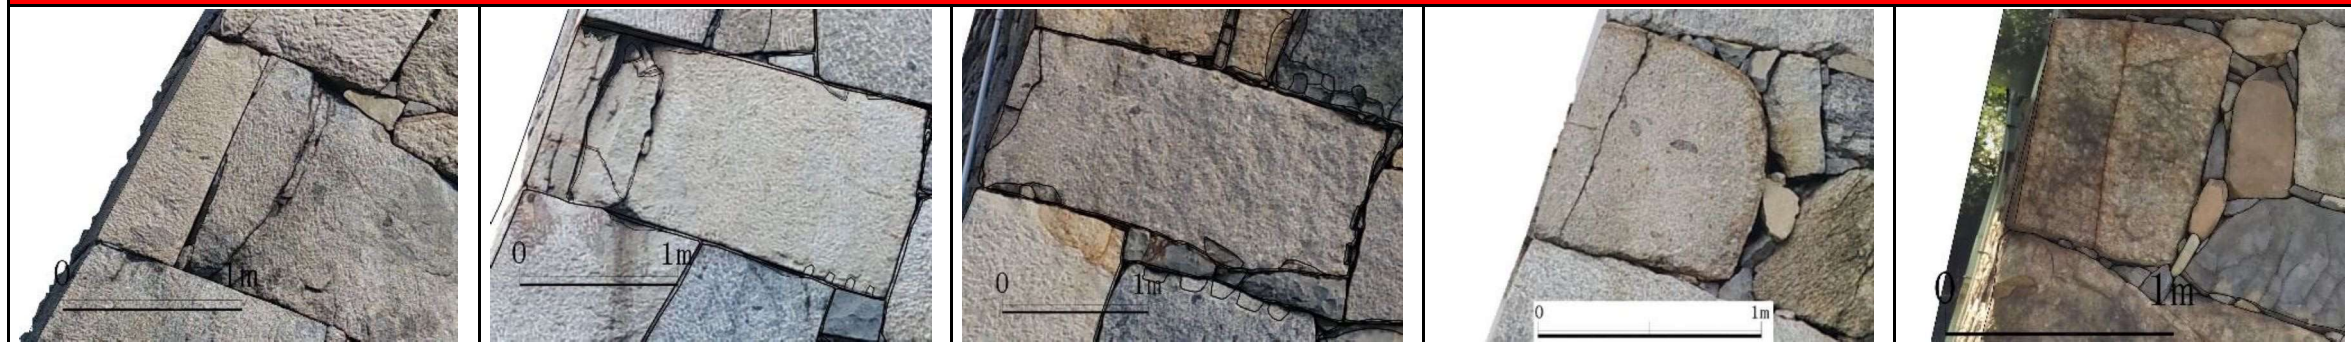
D：亀裂が貫通し、分離した石片が剥落する可能性がある状態

- ・被熱劣化等による築石表面のひび割れについて、特別史跡である他城郭で採用されている実績・先例に基づいた修復方法（無機系セメントモルタルによる補修）を前提とするが、より優れた材料の採用など引き続き検討を進め、石垣保存のために必要な対策を仮設物設置前に実施する。
- ・外観総合調査の成果を踏まえ、令和3年夏頃を目途に石垣保存方針を策定する。その方針に基づき必要な石垣の補修を行う。

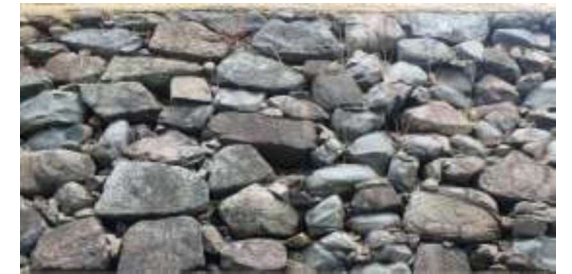
図03 U065_間詰め石の抜け落ち1.jpg

観察事項
石垣面全体で石材の割れ・表面劣化、間詰石の抜け落ちが多いが、U64と接続する右側部分は一部積み直し（落とし積）が施されており、その部分は割れ・表面劣化、間詰石の抜け落ちが少ない。

- ・御深井丸側内堀石垣における外観総合調査の結果から、仮設物設置前の保全対策が必要と認識している。
- ・天守台石垣と同じく築石の表面劣化の補修及び間詰石の補充について、石垣保存のために必要な対策を仮設物設置前に実施する。

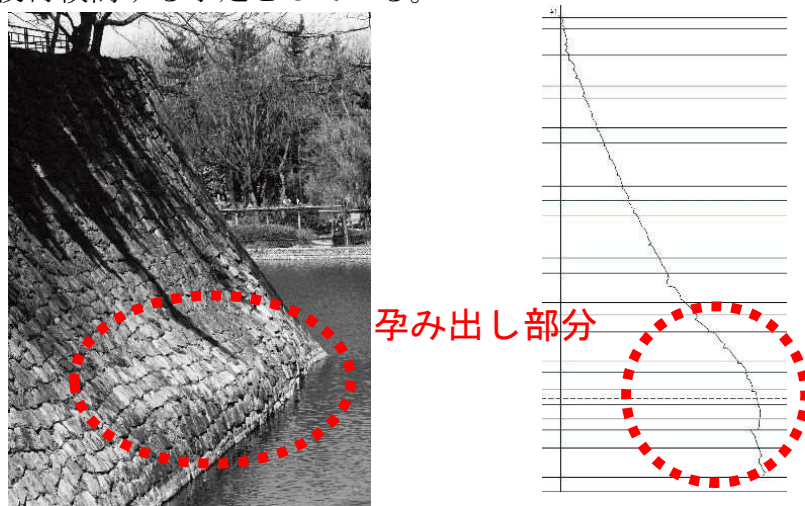
図1 東面解体前写真・断面

本丸搦手馬出石垣は下記の図1のように大きく孕み出して危険な状態であったため、平成14年(2002年)に解体修理事業に着手し平成30年(2018年)に解体を概ね完了した。(2-2)

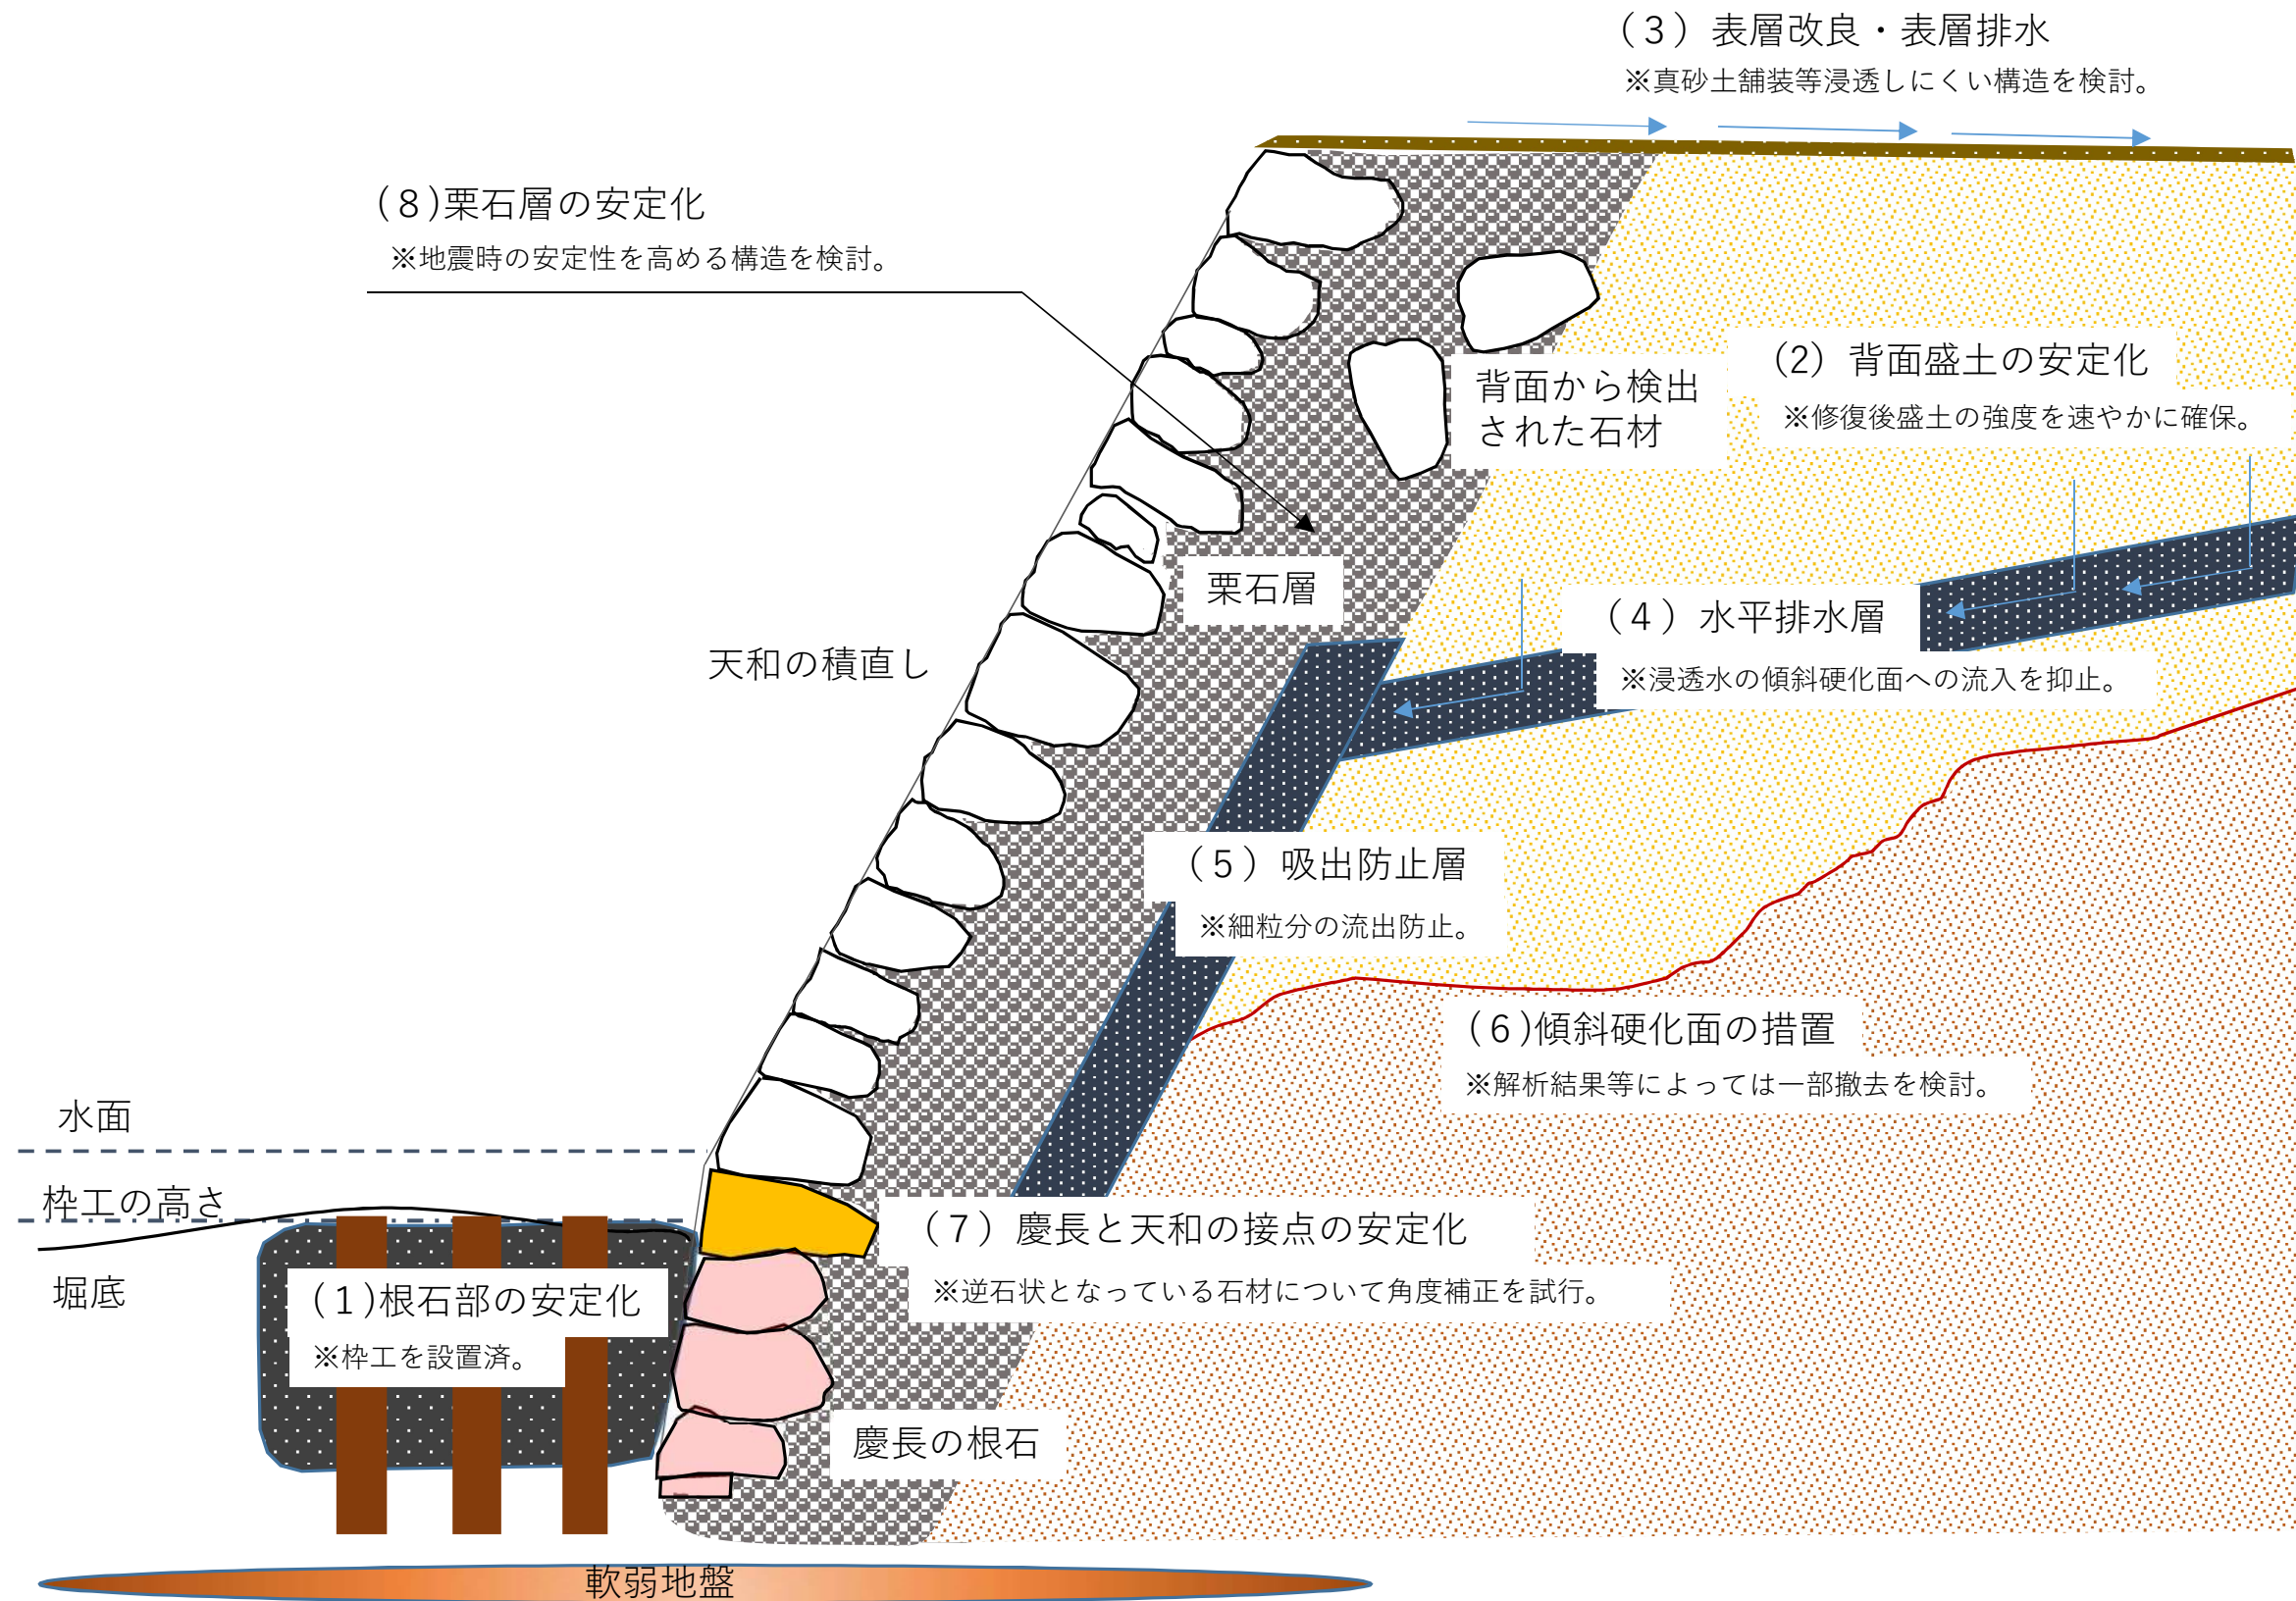
2-4 変状メカニズムの推定

<p>※石垣の根石部は軟弱地盤であるため圧密沈下を起こしたと推定されるが根石調査時には著しい損傷は認められていない。例えば、孕み出し範囲付近のまとまった部分が徐々に沈下したため根石に目立った損傷が生じなかった可能性がある。</p>

※一般的な孕み出しのメカニズム：軟弱地盤は地震の時変位が大きい。築石が前面に揺れた時に裏込石がその隙間に入り、反対側に揺れる時に 築石が元に戻れずに孕み出しが生じることが多い。

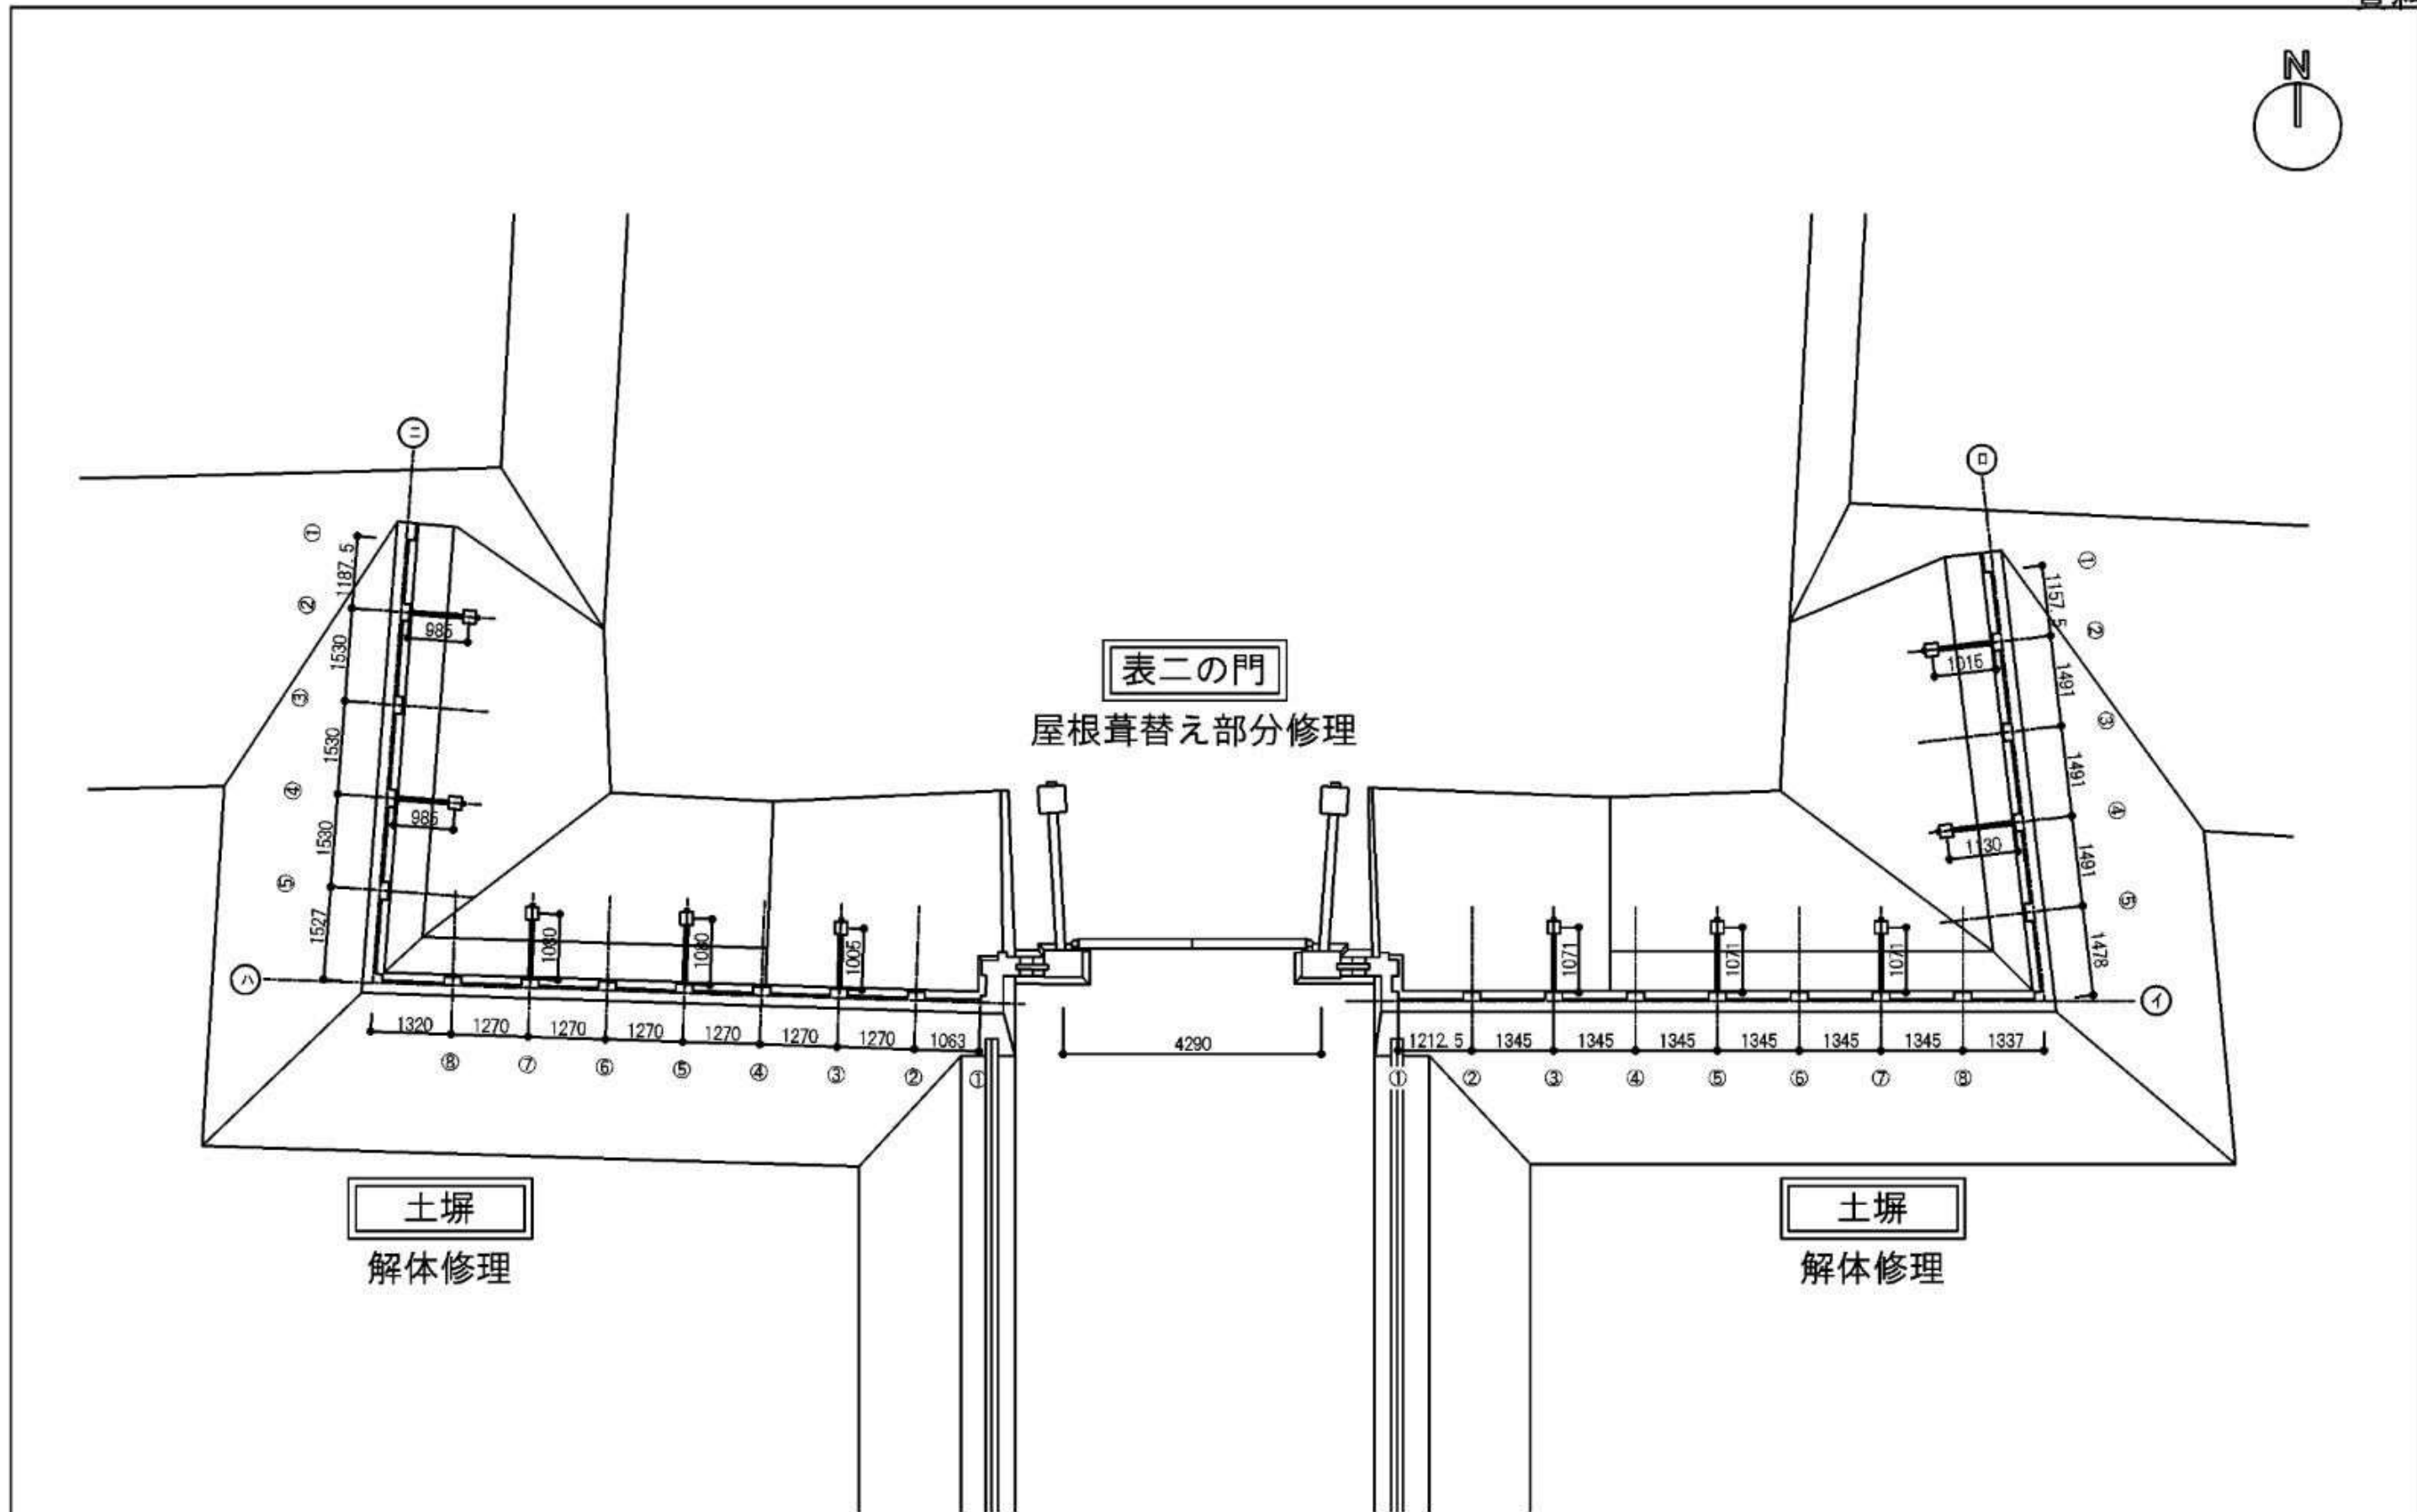
名古屋城表二の門 土塀平面図

土塀(門の東側)	
南面全景	
熨斗、丸瓦の欠損多数、 軒漆喰塗の破損	 
土塀(東側)	
屋根全景(東を見る)	
南面堀側(右側)の破損 が顕著	 
土塀(東側)	
表門東側破風際	
塗籠部の割損が著しい

土塀(西側)	
南面全景	
雁振瓦、台熨斗、軒丸瓦の欠損、軒先の破損	 
土塀(西側)	
屋根全景	 
瓦、軒廻りの破損は深刻な状況	 
土塀(西側)	
棟出隅部分 (左奥が表門)	 
棟瓦の割損、鬼裏影盛の劣化

耐震対策	門	<p>現状:耐震要素として控え貫の筋違は地震初期に座屈し機能しない。控え柱下に 1.0m³ の基礎が設置され、控え柱と何らかの形で接合している。控え柱と基礎が緊結されていると仮定すると、安全限界時にも控え柱に浮き上がりは生じない計算結果が得られた。</p> <p>対策:柱脚礎石の基礎埋め込みの状態を確実にするため、転倒防止に必要な礎石の付着力を求め、必要量のコンクリートを増打することで安全性を確保する。控え柱と金輪継の礎石部分はダボ、帯鉄が破損しており、補修により復旧させる。</p>	
	土塀	<p>現状:控柱が耐震要素として機能していない。</p> <p>対策:控柱に斜材・基礎を設け、固定する必要がある。雁木を復元整備する場合、控え柱基礎との兼用が可能。ただし、雁木復元に際しては史料調査・発掘調査・文化庁等協議・保存活用計画へ追加の手順を経る必要がある。</p>	
保存修理 計画	門	修理方針	屋根葺き替え部分修理
		基礎	補強時は既存基礎コンクリートを増し打ち ①
		軸部	土塀解体修理を前提に傾斜の修正 ② 既存の控え貫の筋違は後補で耐震に寄与せず、門と柱の干渉を招いているため撤去で検討、併せて変形制御のため既存控え貫の楔補足等修理 ③ 控え柱と礎石接続部の木部繕い ②
		軒回り	野小舞や垂木、軒先部材の腐朽が想定され、部分的に補修 ④
		屋根	瓦・土居葺とも全面葺替、役物瓦は出来る限り再用、他は 40%程度の再用率、軒巴瓦釘欠損部補足 ⑤
		壁	軒回りは漆喰塗直し、土塀接続部、上屋破風は下地から塗直し ⑥ 西控え屋根の南端冠木附近は下地から補修が必要
		建具	大扉は門から取外し、部分修理。下框、縦框の下部など腐朽部分を補修後、締め直し建付け調整 ⑦
		金物	筋金は、破損箇所、欠失箇所のうち、下方の金物を重点的に補足。そのほかは軽度の錆落しによる清掃。 修理に際し解体する金物は、補修のうえ再用、破損程度が大きいものは取替、欠損部は新調補足 ⑧
		雑工事	控え軒樋が冠木に接しており取付位置の調整が必要 ⑨
	土塀	修理方針	解体修理
		基礎	控え柱柱脚については、雁木と連動して基礎整備 ④

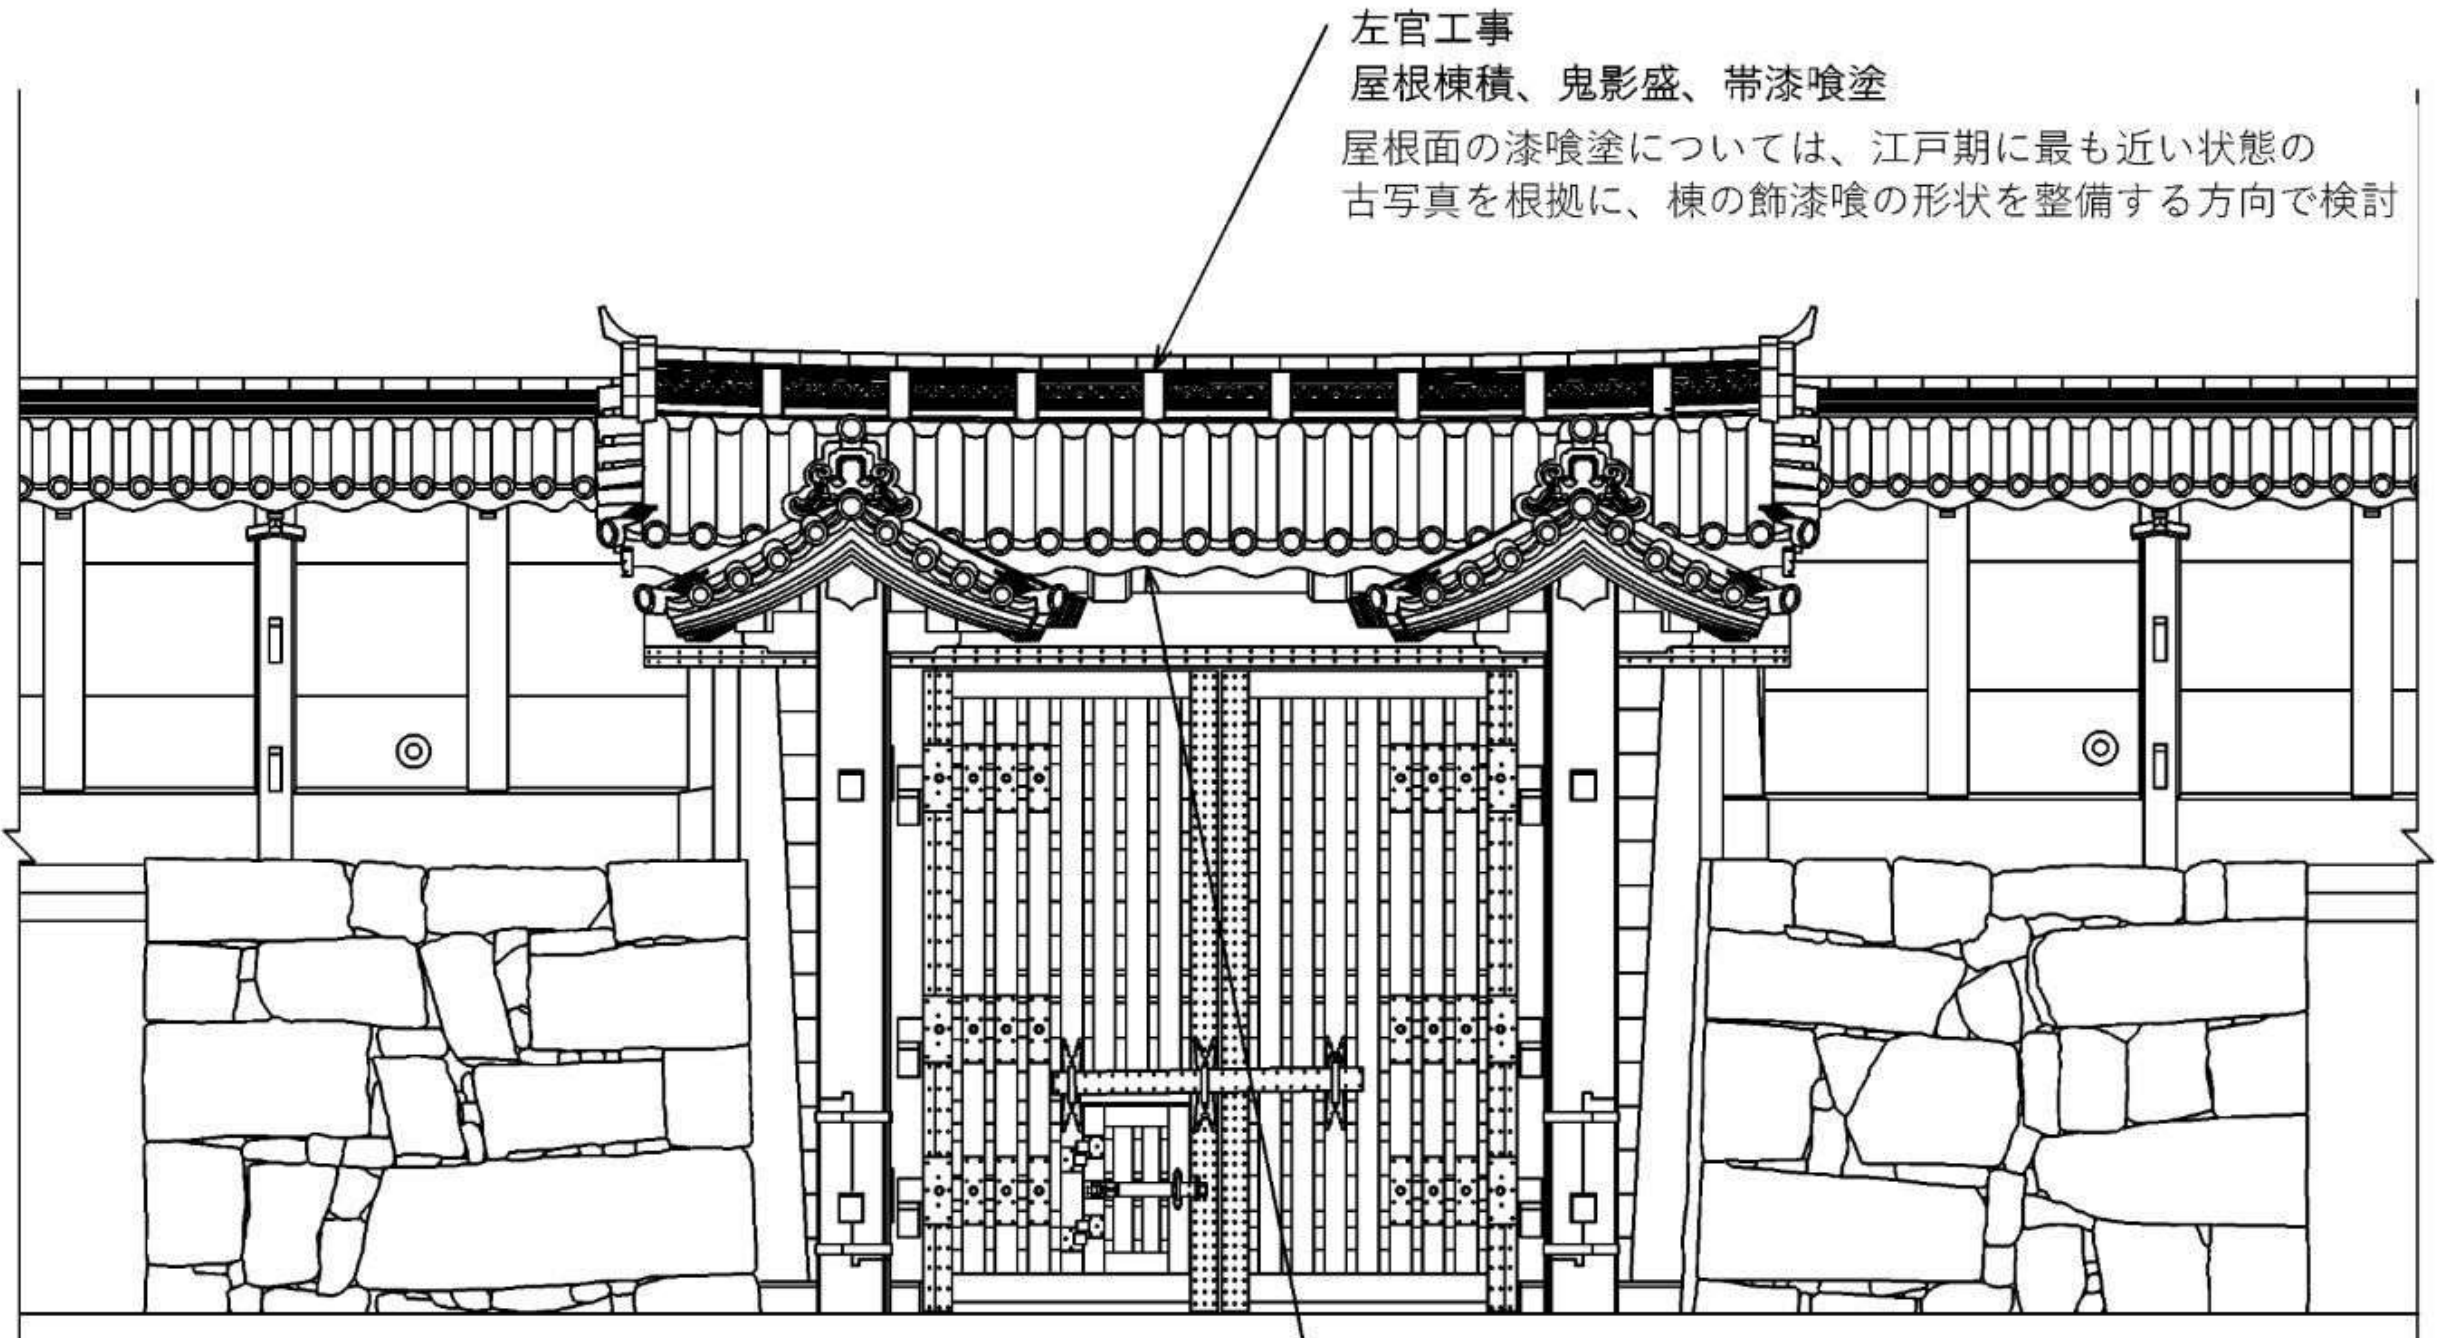
名古屋城表二之門 正面図

<p>表門</p>	 
<p>南面前景</p>	
<p>開門状態で常時公開</p>	
<p>表門</p>	 
<p>東側大扉 (正面側)</p>	
<p>戸先が垂下し、框下端が 地盤面に接している。 筋金は各所で破損。</p>	
<p>表門</p>	 
<p>東側大扉下部</p>	
<p>下框下面の摩耗、縦框下 端・下框仕口の破損、下 框柄の折損</p>

表門	 
西側妻破風	
漆喰の劣化、下地木部の露出	
表門	 
東側妻破風・登裏甲	
漏水による割れ、欠損	
表門	 
西側控え屋根軒裏	
谷からの漏水による軒先の破損

金属工事
 ⑧ 筋金、鉾の破損の著しいものについては取替
 取替・新調する金物は黒色焼き付け仕上
 取り外さない金物についてはさび止め処理のうえ黒色塗装を検討

左官工事
屋根棟積、鬼影盛、帯漆喰塗
屋根面の漆喰塗については、江戸期に最も近い状態の古写真を根拠に、棟の飾漆喰の形状を整備する方向で検討

左官工事
⑥ 軒揚、両妻および袖屋根部分破風板は下地より全面塗り直し
腕木、出桁部分は打音調査等を行い、
浮きや剥離が生じている部分については補修
現状漆喰面に塗装が施されているため
漆喰上塗部分は剥がして塗り直し

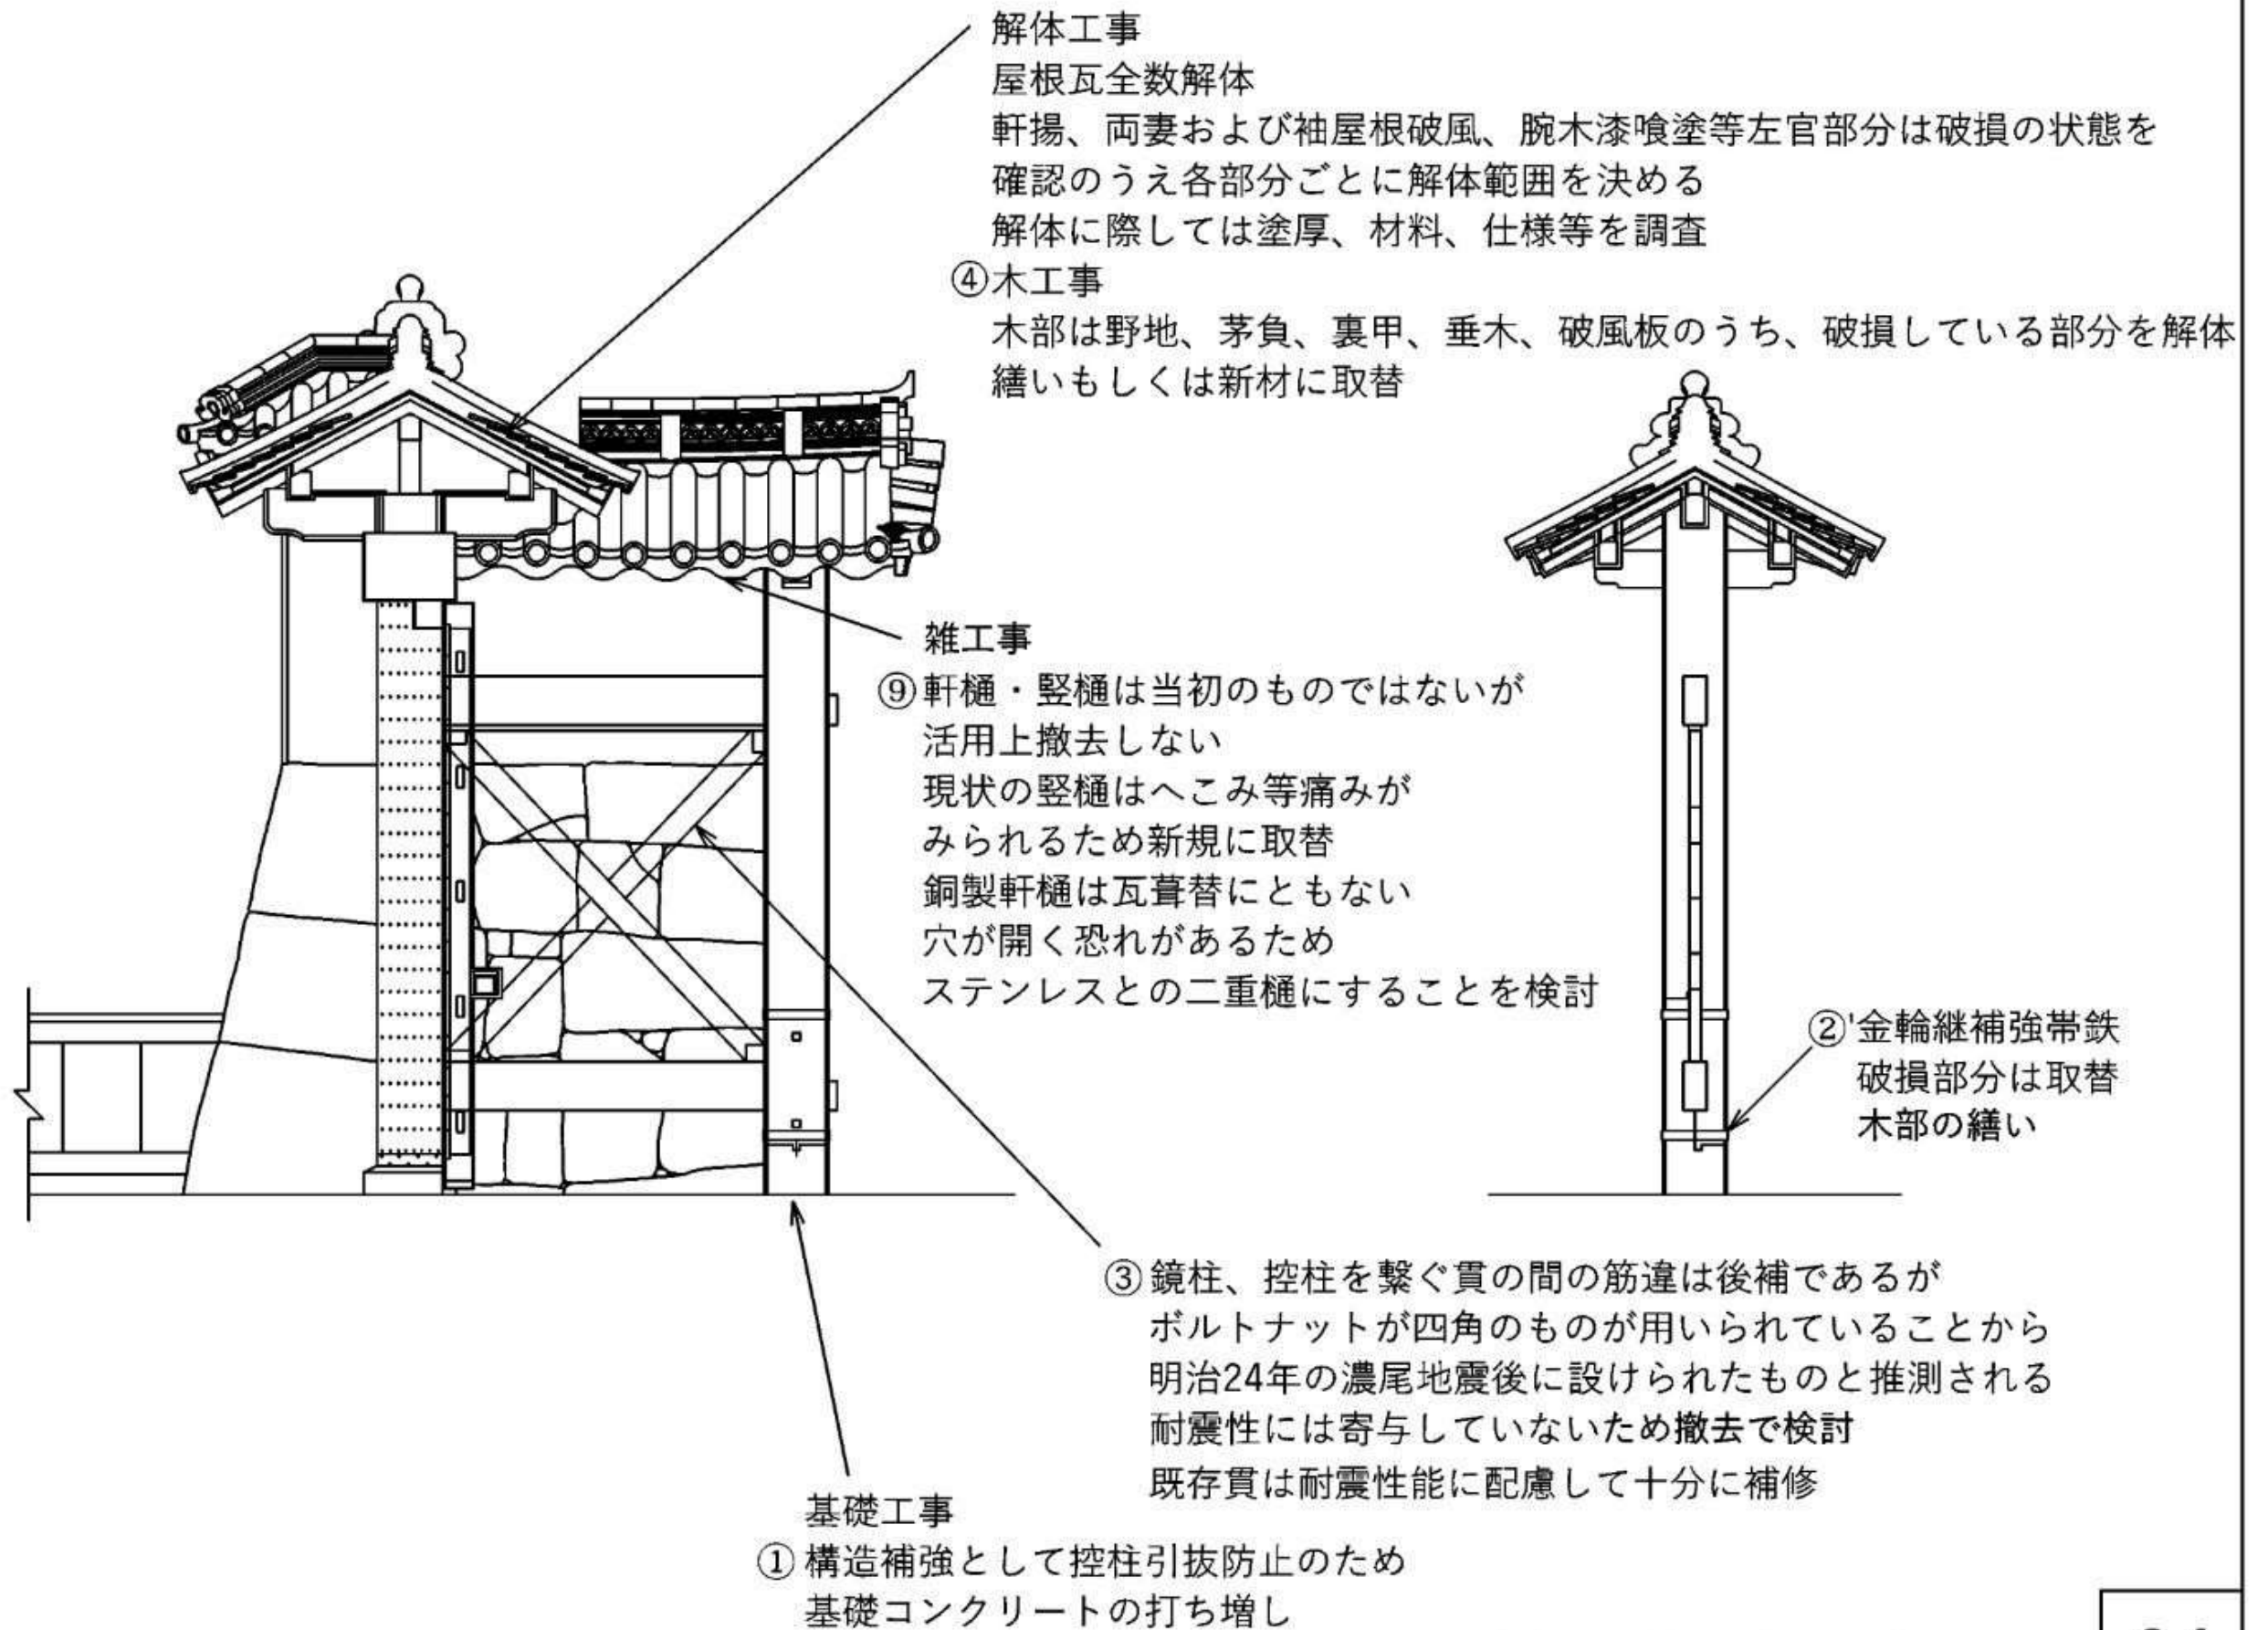
名古屋城表二之門 背面図

<p>表門</p>	 
<p>北面屋根全景</p>	
<p>東より見る 丸瓦の葺足弛緩</p>	
<p>表門</p>	 
<p>東側控え屋根</p>	
<p>棟尻の小口漆喰欠失、葺土の流出、谷附近に有機物の堆積</p>	
<p>表門</p>	 
<p>東側控え屋根谷部</p>	
<p>瓦の割損、凍害、棟側面帯漆喰の欠損</p>

<p>表門</p>	 
<p>東側鏡柱筋金</p>	
<p>筋金の破損、鋳釘の欠損 (各所にあり)</p>	
<p>表門</p>	 
<p>冠木下端、楣背面</p>	
<p>軒樋からの漏水による筋金の腐食、木部の劣化 錆の発錆は冠木廻りが著しい。</p>	
<p>表門</p>	 
<p>控え柱</p>	
<p>金輪継補強帯鉄の破損、 控え貫楔の欠損</p>

屋根工事 ⑤屋根瓦、下地土居葺とも全面葺替
 解体した瓦は全数、打音調査等で割れ等破損状況を調査
 瓦は形状、形式、耐久性などを考慮して再用、不再用に選別
 再用瓦は水洗い、またはワイヤブラシ・タワシ等で清掃
 新規に補足する瓦は在来品の中から標準となる瓦を定め、これに倣い製作
 瓦葺きの工法は基本的には旧規に倣う。
 各瓦は、銅線吊りもしくは釘止め 軒巴瓦釘の欠損部は新規作製し補足
