特別史跡名古屋城跡全体整備検討会議(第 31 回)

特別史跡名古屋城跡における遺構のき損地点等の現地調査について

西之丸き損地点ほか発掘調査について

特別史跡名古屋城跡における 遺構のき損事故再発防止対策 (案)

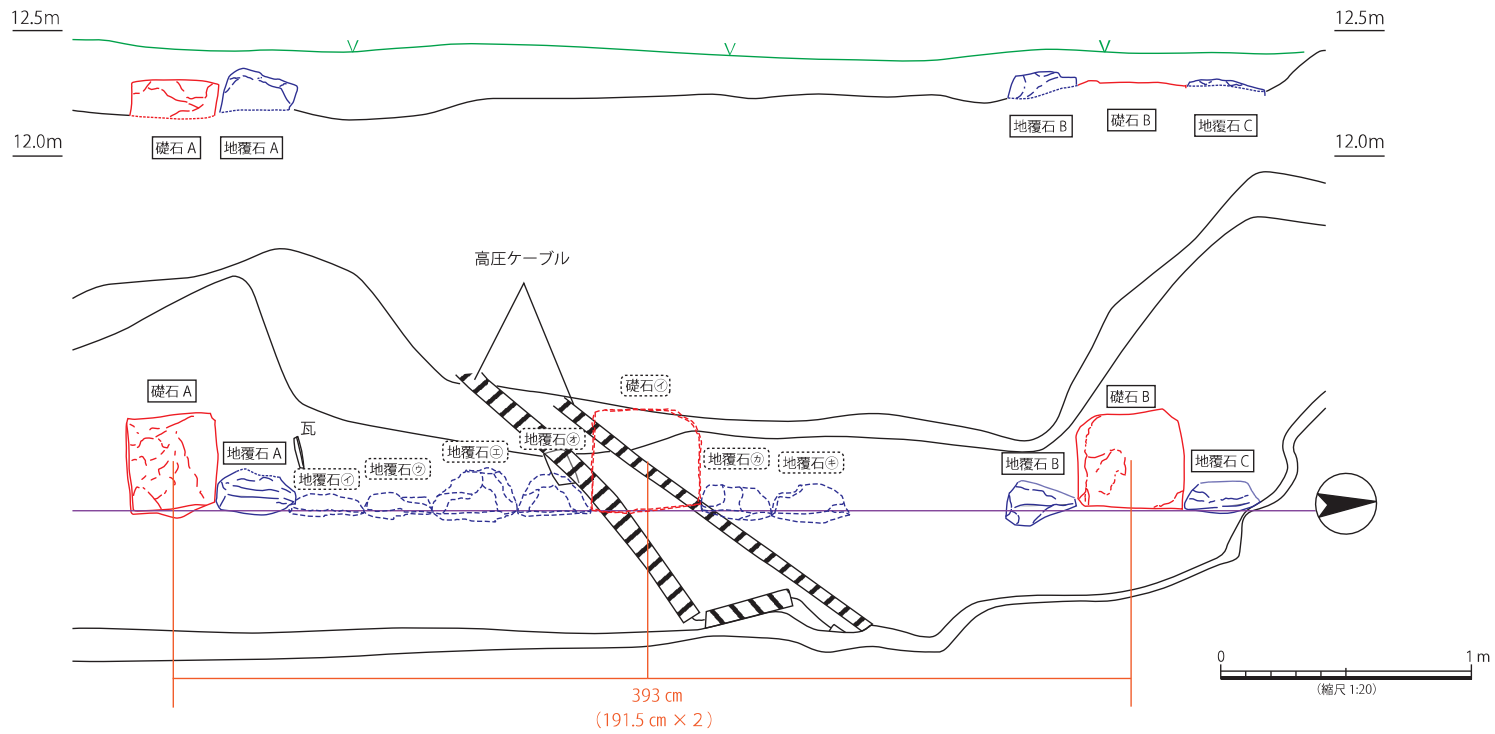
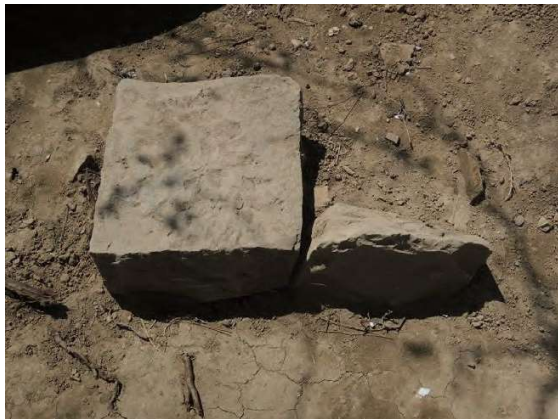
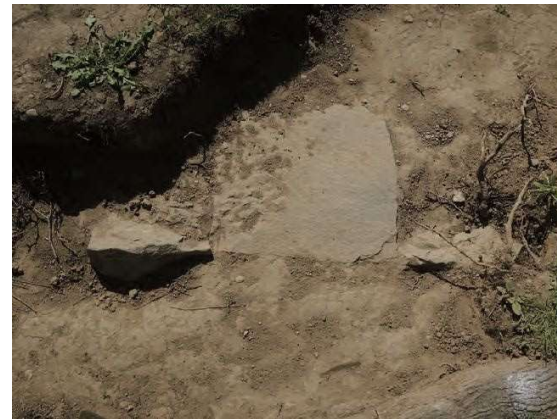
図4 地点①平面図・エレベーション図 (縮尺: 1 / 20)

※ 地点①の石列に2012年度試掘調査の石列（地覆石㊦～㊧、礎石㊦）を合成

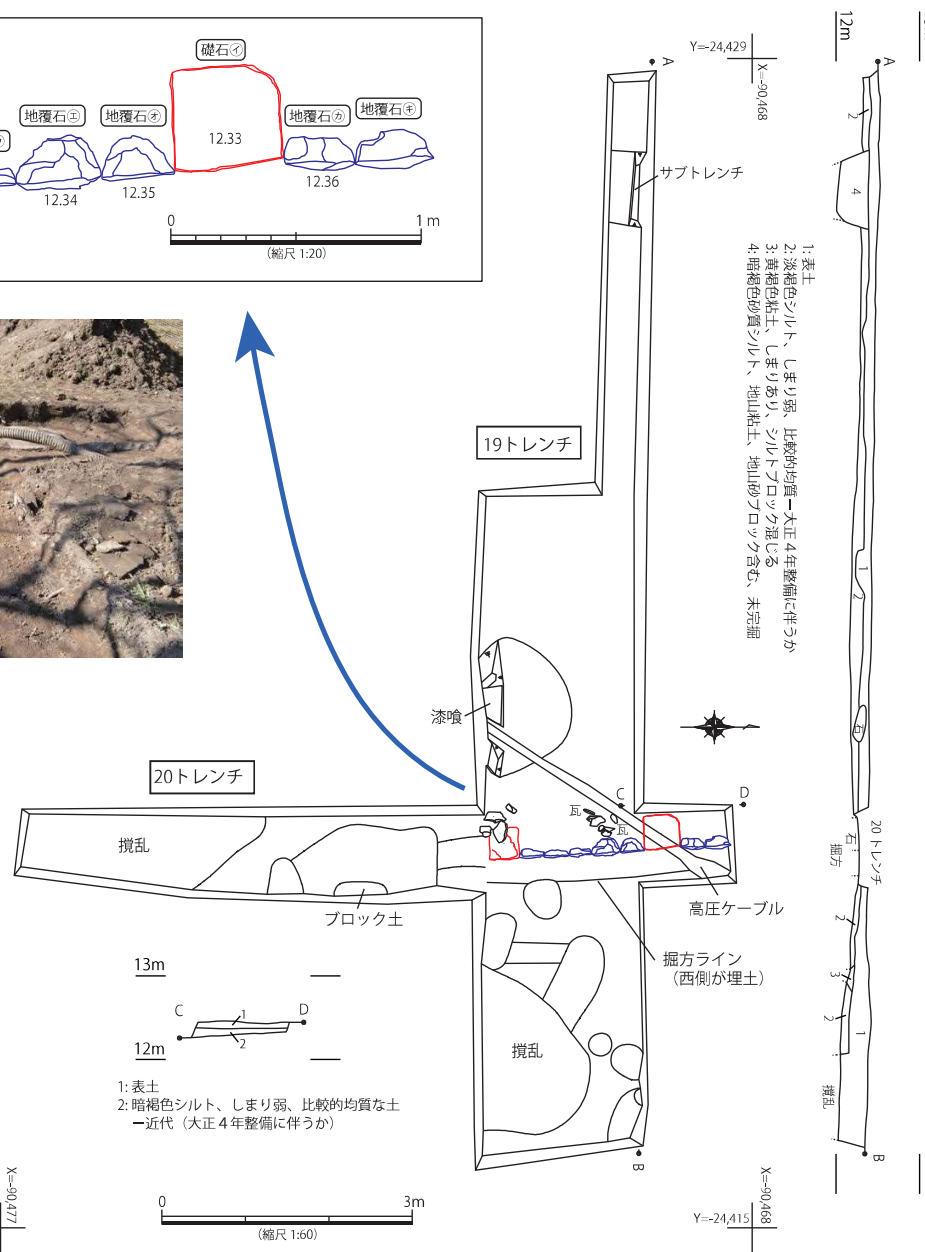
図10 2012年度試掘調査(19・20トレンチ)平面図・土層断面図

- 1: 表土
2: 暗褐色シルト、しまり弱、比較的均質な土
→近代(大正4年整備に伴うか)

- 1: 表土
2: 暗褐色シルト、しまり弱、比較的均質→大正4年整備に伴うか
3: 黄褐色粘土、しまりあり、シルトブロック混じる
4: 暗褐色粉質シルト、地山粘土、地山砂ブロック含む、未完掘

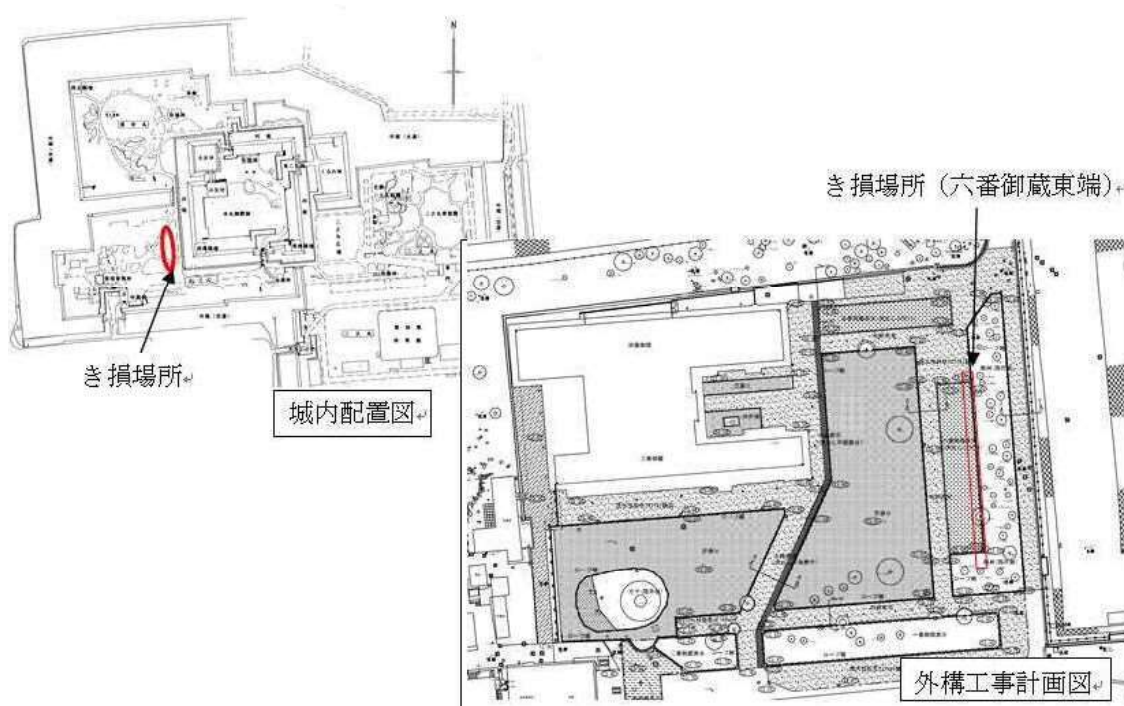
○発生場所

名古屋城西之丸（中区本丸1番1号）

- ・名古屋城重要文化財等展示収蔵施設の外構工事として、六番御蔵（ろくばんおくら）の地表面表示のための基礎工事を行っていたが、掘削の深さが遺構面に達しないと判断したため、学芸員の立会いを要さないものとして重機による掘削を行っていた。その際、六番御蔵の東側の縁にあたる位置にあった石列（せきれつ）をき損した。
- ・石列の中には、柱を立てる礎石と思われる石が一定間隔で並んでいることから、六番御蔵の基礎等に関連した石列である可能性が高い。

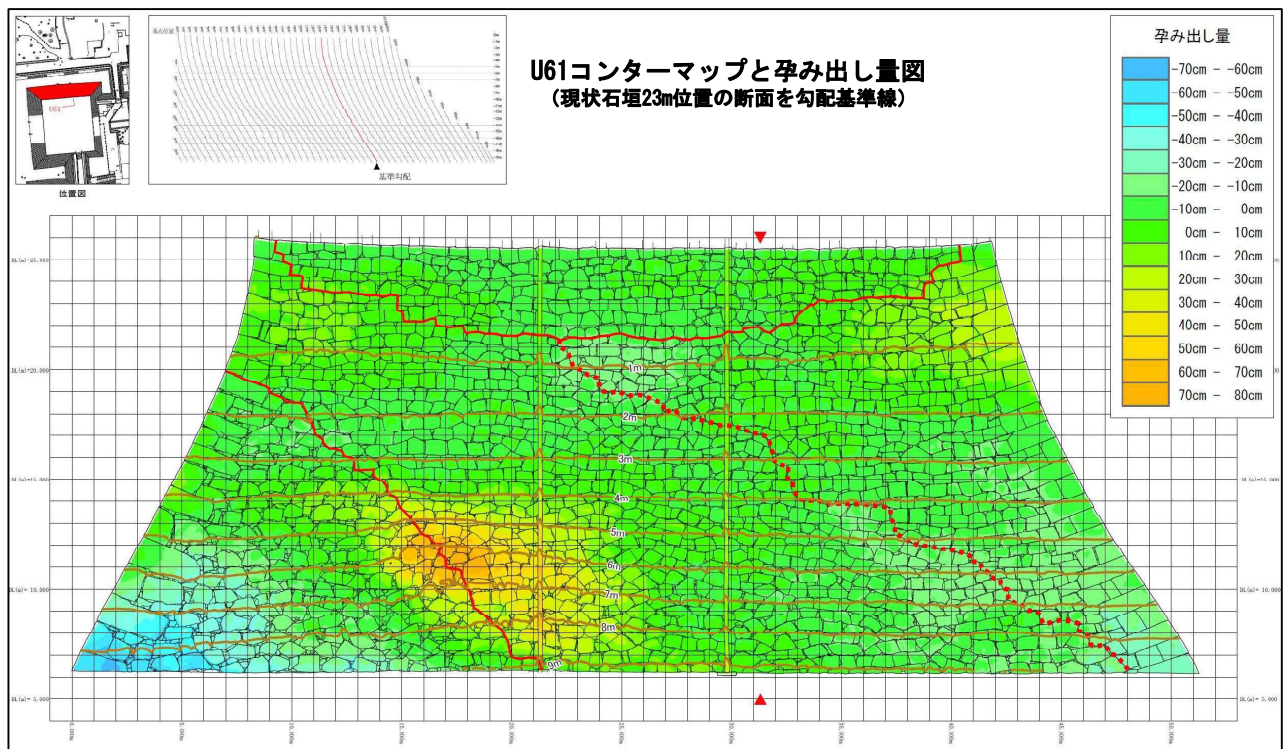
大天守北面U61_レーダー-探査 測線位置での背面探査状況(推定断面)

令和2年3月20日の石垣部会での指摘を受け、大天守台北面石垣に対し、追加のレーダー探査を行う。

- ・ 築石の控え長と背面状況測定では、レーダー探査周波数を使い分け(控え長900MHz、背面状況350MHz)、把握精度を高める。また状況により他の周波数を試す。
