特別史跡名古屋城跡全体整備検討会議 石垣・埋蔵文化財部会(第70回)

日時：令和8年3月30日(月) 10:00～12:00

本丸搦手馬出周辺石垣の修復について (本丸搦手馬出西部発掘調査概報)

本丸搦手馬出周辺石垣の修復について (天端整備の方針整理)

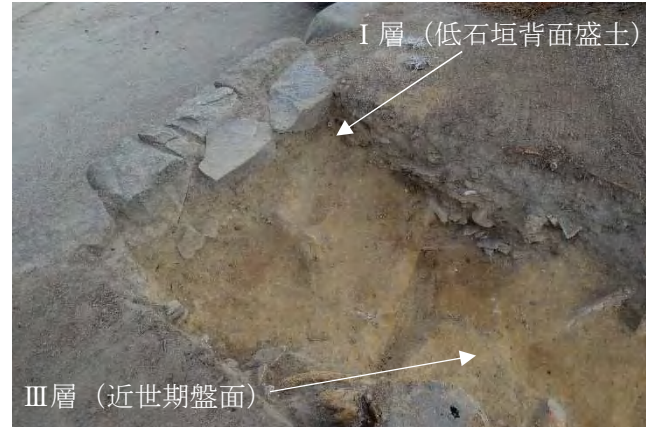
近世基盤層の上に礫を敷き、低石垣を敷いている。「北西部高まり」の低石垣と比べると積まれる石材の段数が減り石垣の高さが低くなっている。また B 区と比べると背面盛土の規模は小さい。F 区における低石垣の根石が据えられている面の標高はおおよそ 12.90~13.00m であった。

写真4 F区低石垣背面検出状況(北西より)

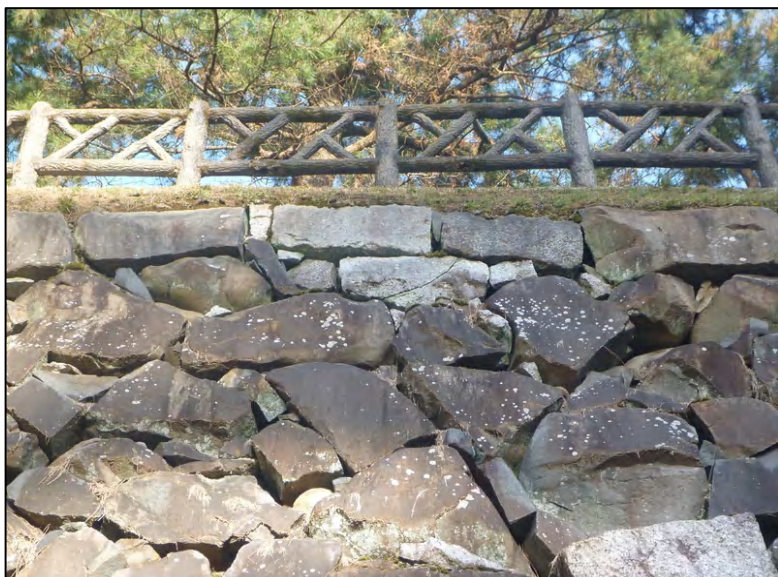
No.: 1
石垣名称 本丸地区 037H
内容 石材の割れ

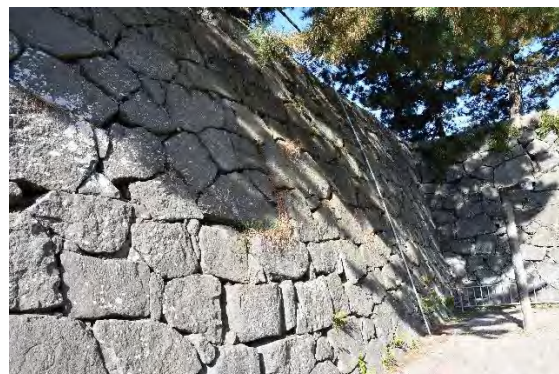
表門周辺の 038H、039H、099H等では石垣面の膨らみ、東門周辺の 075H、081H、082H、084H、090H 等では石材の突出やズレが見られる。前面の動線は枡形内のため退避場所が限られている。

図 4-12 038H 石垣面の膨らみ

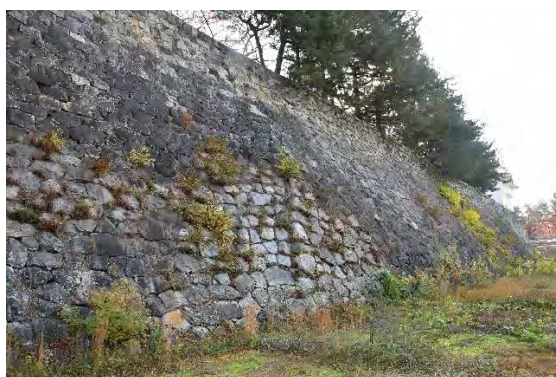
天守台北面の 010H(U61)、内堀の 005H(U56)、022H 等では石垣表面に大きな膨らみが見られ、東北隅櫓下の 069H、070H では石垣上の樹木により石垣面の上部が変形している。これらは動線から離れているため来場者への影響は少ないが、変状の進行により石垣が失われる可能性がある。

図 4-23 005H(U56) 石垣面の膨らみ

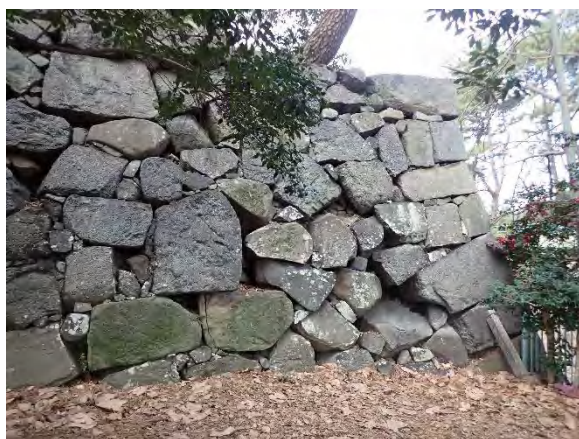
二之丸西鉄門周辺の 167N では、間詰石の抜けが著しいほか、石垣面の膨らみ、緩みも目立ち、築石の一部が栗石層の方向へ倒れるような様相もみられる。209N では、石垣上の樹木により石材の飛び出し等が目立つ。同石垣前面は樹木が生い茂り、来場者の往来も多くはないが、立ち入り制限等はされていない。

図 4-31 167N 石垣面の緩み

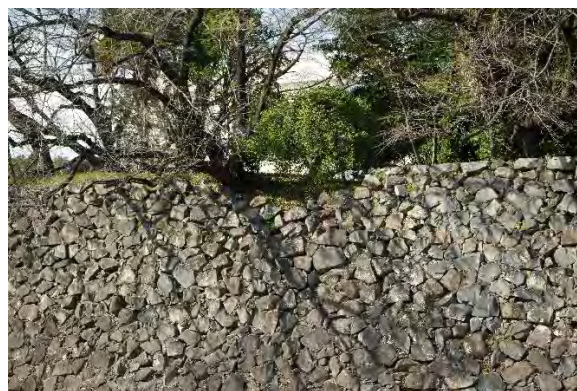
空堀内縁の 149N では、石垣天端の一部が崩落しているほか、石垣裾部で僅かに膨らみが見られた。なお、空堀内縁の石垣は、前面は空堀で遮られ、背面は立入禁止となっている。

図 4-36 149N 石垣上部の局所的崩落

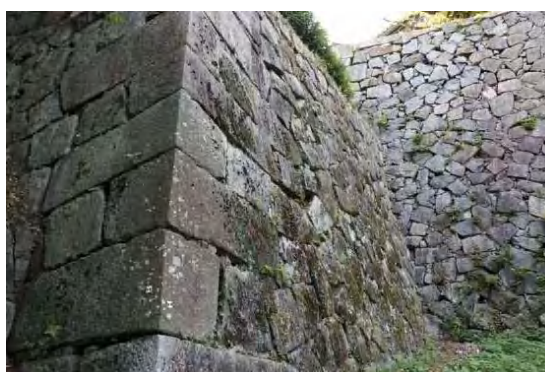
榎多門前の土橋東側の 254W では、石垣面に僅かな膨らみ、間詰石の抜けがみられる。なお、石垣上の植栽により来場者は付近まで進入できない。

図 4-40 254W 石垣面の膨らみ

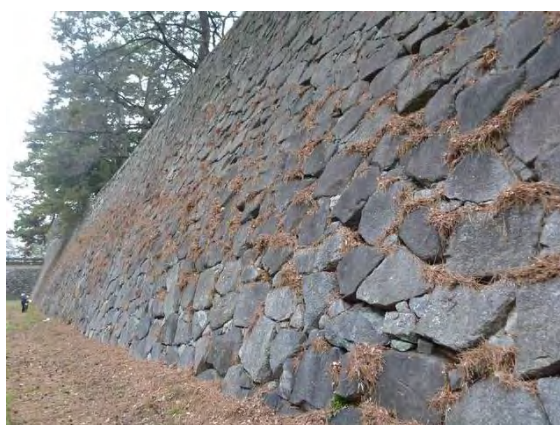
西之丸空堀内縁の石垣の多くでは、石垣面の膨らみが見られる。このうち、253W では石垣裾部で膨らみが目立つ。

図 4-41 253W 石垣面の膨らみ

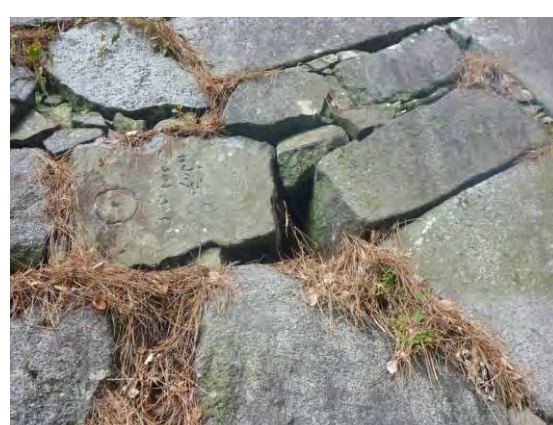
図 4-42 126H 間詰め石の抜け

石垣面に緩みが生じ、間詰め石等が欠落した場合は石材の補充を行う。この際、過剰な補充により石垣の意匠を損なわないよう留意する。

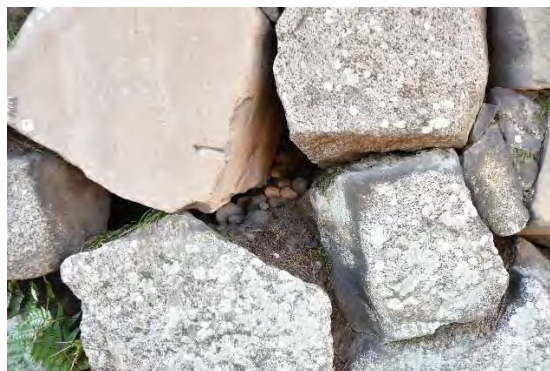
塩蔵門周辺の 236〇では、角石のズレのほか、石垣面に緩みが生じ、築石間に隙間が生じている。なお、本石垣付近は水堀の景色を眺める来場者の動線となっている。

図 4-44 236〇 築石間の隙間

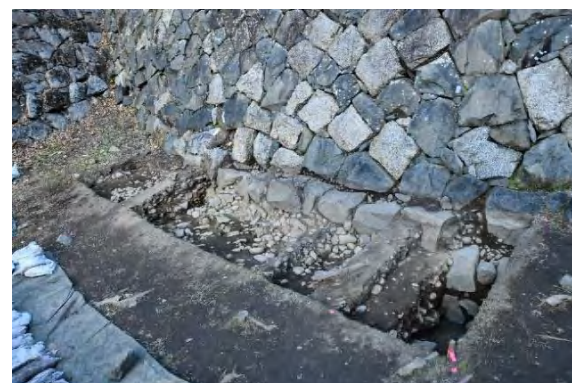
西之丸、御深井丸を繋ぐ土橋西面の 221〇は、濃尾地震後の積み直しに際し、近世石垣の後方で積み直しを行っている。これにより石垣下部が不安定な構造となり石垣自体の安定性に課題がある。石垣上には来場者の動線があるが、土橋であるため動線幅が狭く、石垣崩落時、来場者に与える影響が大きい。

図 4-46 221〇 地中部の段差

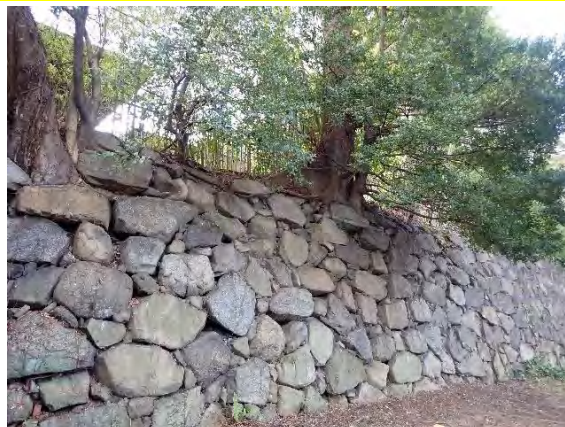
巾下門跡周辺の 339S では、石垣の天端部分が一部崩落している。該当箇所は立ち入り禁止範囲内にあるが、歩道にも近い。343S では、石垣上の樹木によって石材の一部に突出がみられる。本石垣前面は草木に覆われ通行は少ないが、「長畝街園」として都市公園の一部となっている。

図 4-53 343S 石垣上樹木による石材飛び出し

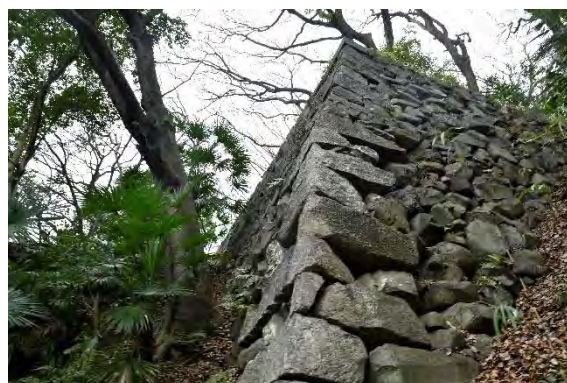
図 4-55 320S-321S 隅角部の状況

本町門跡周辺の 320S、321S では、石垣面の中段から裾部にかけて膨らみがあり、石等の割れもみられる。石垣は空堀内にあるため、来場者が石垣の付近を通行することはない。
