特別史跡名古屋城跡全体整備検討会議 石垣部会(第34回)

日時：令和2年3月20日(金) 14:00~16:00

「名古屋城展示収蔵施設（仮称）外構工事」における特別史跡のき損について

天守台周辺石垣の総合外観調査について

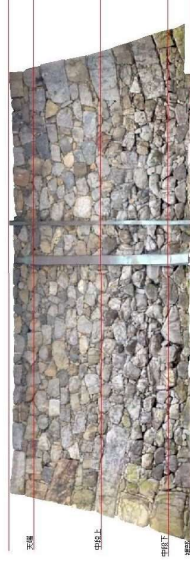
石垣部位区分 H136_石垣部位.jpg

隅角部 観察事項

広範囲に被熱が認められる。

隅角	緩み	損傷	表面劣化	迫出し	抜け落ち	孕み出し	壁面の陥没	前倒れ	崩れ	植物	その他
天端	無	有(割れ)	有(被熱)	無	無	無	無	無	無	無	無
中段上	無	有(割れ)	有(被熱)	無	無	無	無	無	無	無	無
中段中	-	-	-	-	-	-	-	-	-	-	-
中段下	無	有(割れ)	有(被熱)	無	有	無	無	無	無	無	無
裾部	有	有(割れ)	有(被熱)	無	有	無	無	無	無	無	無

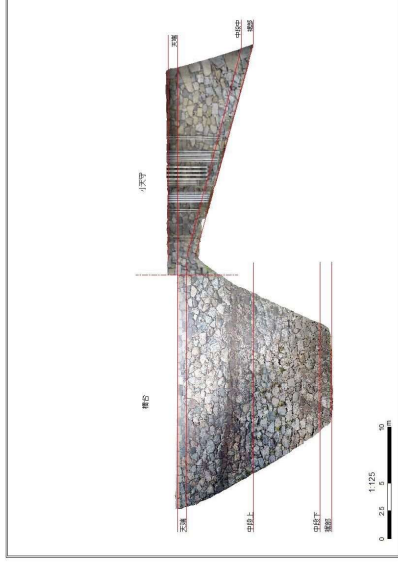
石垣部位区分 U058_石垣部位.jpg

石垣番号	U058		記録者		調査日	
隅角	緩み	損傷	表面劣化	迫出し	抜け落ち	壁面の陥没
天端	無	有(割れ)	無	無	無	無
中段上	一	一	一	一	一	一
中段中	無	無	無	無	無	無
中段下	一	一	一	一	一	一
裾部	無	無	無	無	無	無
植物	無	無	無	無	無	無
その他	無	無	無	無	無	※橋台 ※小天守 ※橋台

天端	緩み	損傷	表面劣化	迫出し	抜け落ち	孕み出し	壁面の陥没	前倒れ	崩れ	植物	その他
中段上	無	有(割れ)	無	無	無	無	無	無	無	無	無
中段中	無	有(割れ)	有(被熱)	無	有	有	無	無	無	無	※橋台
中段下	無	有(割れ)	有(被熱)	無	有	有	無	無	無	無	※小天守
裾部	無	無	無	無	無	無	無	無	無	無	※橋台
植物	無	無	無	無	無	無	無	無	無	無	無

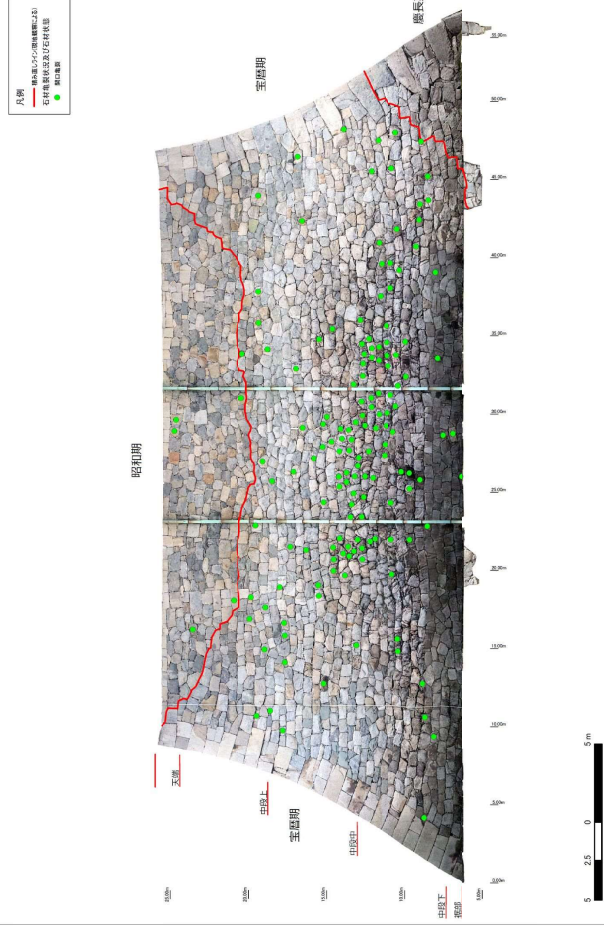
名古屋城天守台周辺石垣調査 U060 石材調査 (損傷状況)

築石の損傷(亀裂)区分

U60-0624(密着無し)
B: 軽微な亀裂(潜在亀裂・密着亀裂)が見られる状態

U60-2043(密着無し)
C: 開口亀裂が見られる状態(損傷が小さい)

U60-1178(密着無し)
D: 開口亀裂が見られる状態(損傷が大きく、掘跡本 ※立面図にマーキングしている築石)

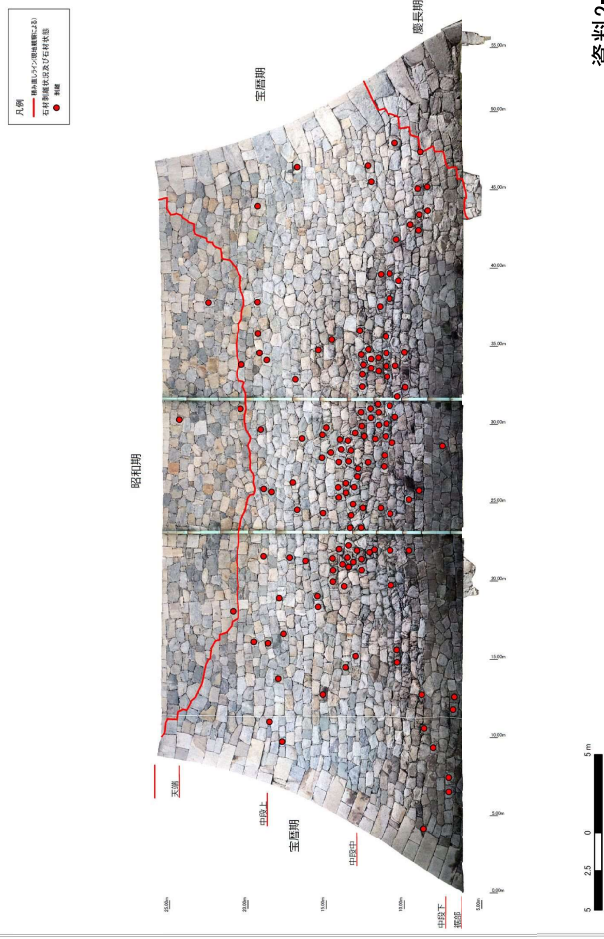
名古屋城天守台周辺石垣調査 U060 石材調査 (損傷状況)

築石の損傷(浮き・剥離)区分

U60-2228(密着無し)
B: 浮きはあるが、剥離が見られない状態

U60-2231(密着無し)
C: 剥離が見られる状態(損傷が小さく部分的)

U60-2231(密着無し)
D: 剥離が見られる状態(損傷が大きく) ※立面図にマーキングしている築石
