特別史跡名古屋城跡全体整備検討会議 石垣・埋蔵文化財部会(第71回)

本丸搦手馬出周辺石垣の修復について (天端整備の方針整理)

天守台及び周辺石垣の保存対策について

特別史跡名古屋城跡内の石垣保存方針策定について

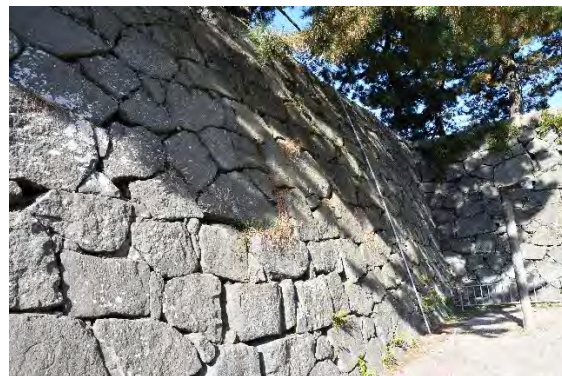
図 4-12 038H 石垣面の膨らみ

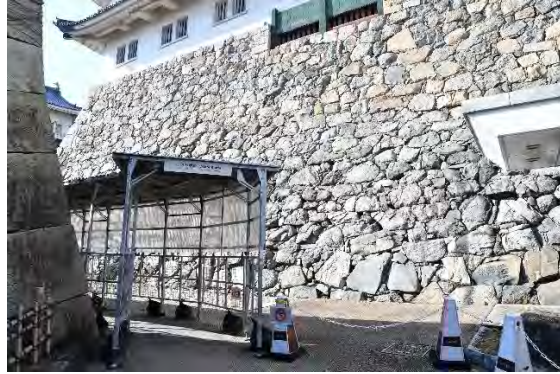
天守台東側周辺の 050H～056H(136H～U62)、表二之門桁形の 041H などでは名古屋空襲による石垣表面の被熱痕(割れ、剥離)が著しく、表面の刻印、矢穴痕等が欠落する恐れがある。来場者の安全対策として 056H(U62)前面では落石防護用の仮設屋根を設置、他の箇所ではコーンを設置しているが、来場者への周知が十分にできていない。

図 4-16 056H(U62)の表面被熱と動線上仮設屋根

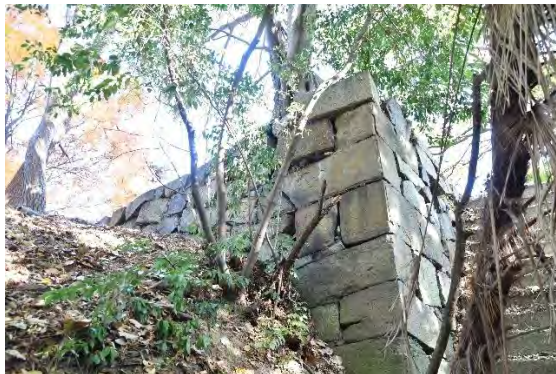
図 4-24 070H 樹木による石垣の変形

天守台北面の 010H(U61)、内堀の 005H(U56)、022H 等では石垣表面に大きな膨らみが見られ、東北隅櫓下の 069H、070H では石垣上の樹木により石垣面の上部が変形している。これらは動線から離れているため来場者への影響は少ないが、変状の進行により石垣が失われる可能性がある。

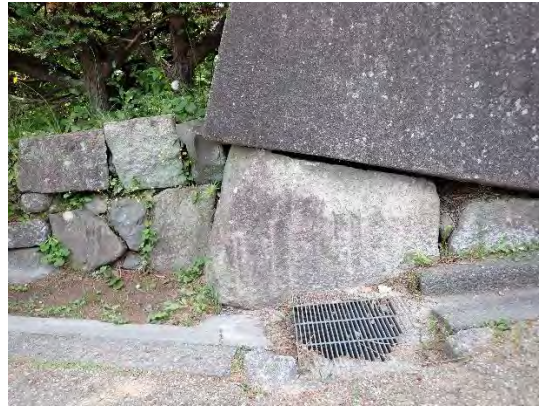
図 4-26 127H 隅角石の割れ

馬出東側の 127H では、石垣面に若干の膨らみが見られたほか、隅角石に割れが生じていた。その他の石垣では大きな変状は見られなかった。

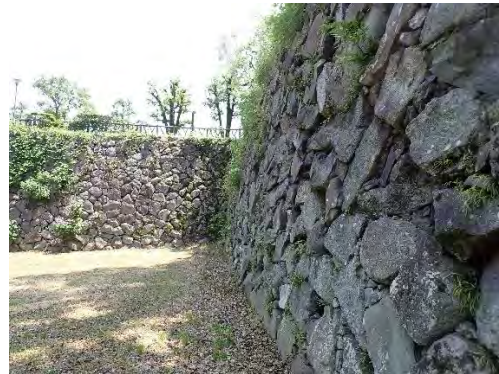
図 4-28 027H 石垣面の膨らみ

馬出北面の 015H、027H は、石垣面の一部に膨らみが見られる。石垣面の勾配も 90 度に近く、不安定な構造をしている。これらの石垣は濃尾地震時に一部が崩落し、積み直されている。

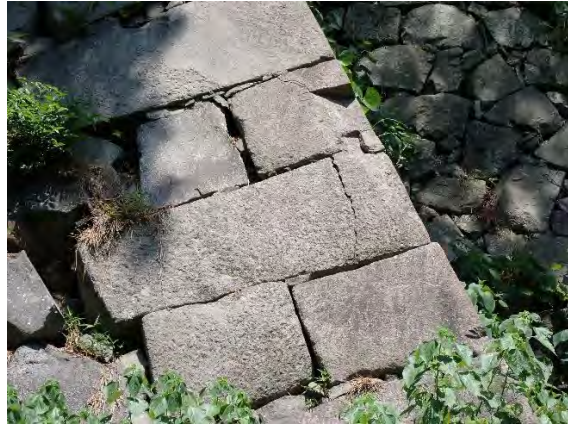
図 4-30 126H 隅角石の割れ

馬出南面の 126H では、石垣裾部から中央部にかけて局所的に膨らみ、間詰め石の抜け等が見られるほか、隅角石の割れ等が確認されている。

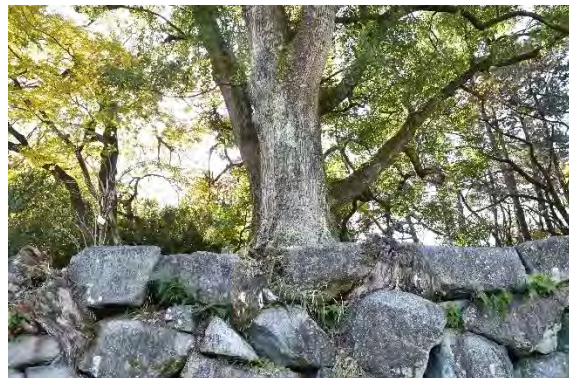
図 4-32 206N 樹木根による変形

本丸大手馬出との接続部にある 206N は石垣上に巨大な樹木が根を張っており、石垣面も影響を受け一部変形している。石垣前面には来場者動線もあり、動線幅が狭いため、開園中は来場者の混雑が生じやすい。

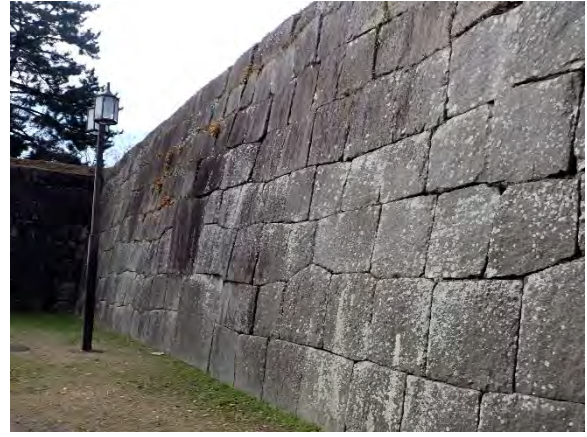
図 4-34 200N 石垣面の膨らみ

二之丸東門の枳形を構成する 200N では、石垣面で膨らみが見られ、特に「鏡石」周辺で目立つ。200N 背面の 202N 石垣でもわずかに膨らみが見られる。本石垣は動線の至近にあり、日中は多くの来場者が来場する。

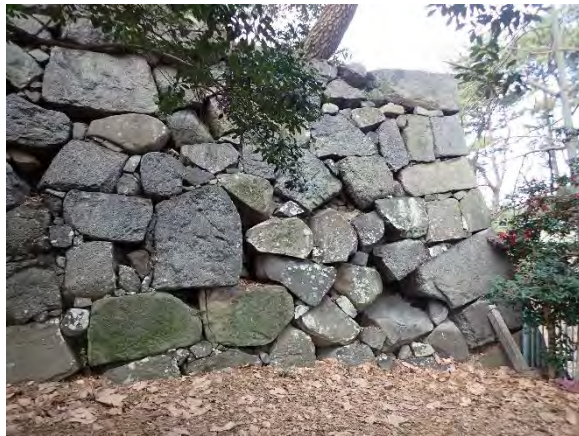
図 4-35 167N 石垣面の緩み

二之丸西鉄門周辺の167Nでは、間詰石の抜けが著しいほか、石垣面の膨らみ、緩みも目立ち、築石の一部が栗石層の方向へ倒れるような様相もみられる。209Nでは、石垣上の樹木により石材の飛び出し等が目立つ。同石垣前面は樹木が生い茂り、来場者の往来も多くはないが、立ち入り制限等はされていない。

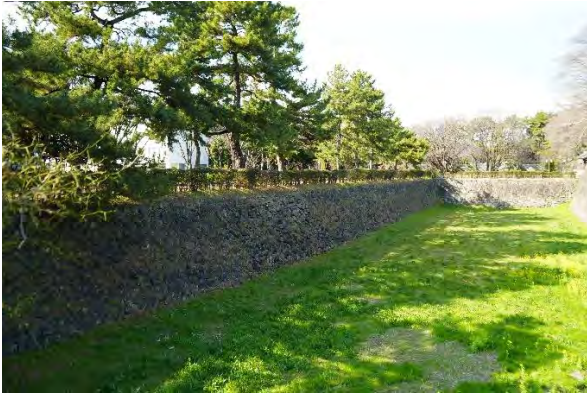
図 4-37 二之丸空堀外側の石垣

二之丸南部を囲う空堀外側の153N～155Nでは、石垣面の膨らみが各所でみられる。それぞれの変状自体は小さいが、石垣面の勾配が急であり、近代の積み直しとみられる痕跡も散見されることから注意を要する。

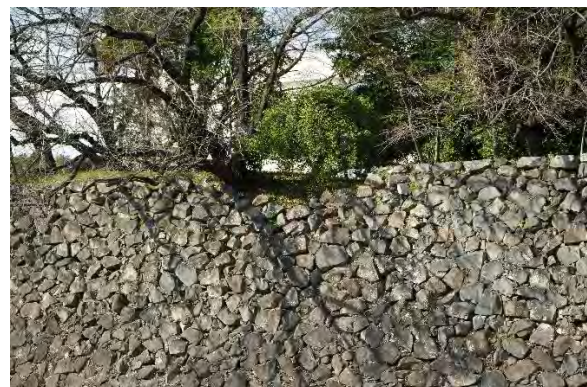
図 4-42 149N 石垣上の局所的崩落

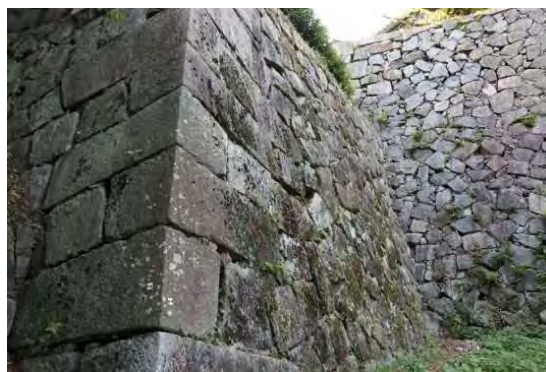
図 4-46 254W 石垣面の膨らみ

榎多門前の土橋東側の 254W では、石垣面に僅かな膨らみ、間詰石の抜けがみられる。なお、石垣上の植栽により来場者は付近まで進入できない。

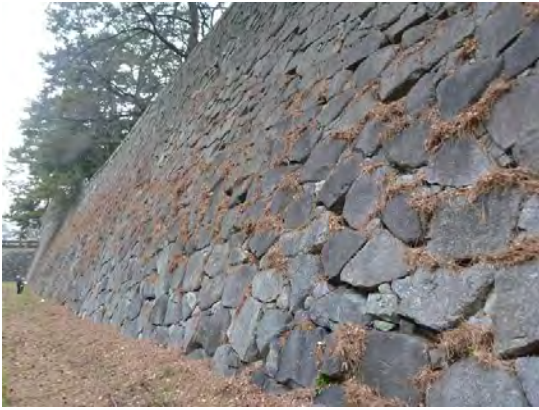
図 4-47 253W 石垣面の膨らみ

西之丸空堀内側の石垣の多くでは、石垣面の膨らみが見られる。このうち、253W では石垣裾部で膨らみが目立つ。

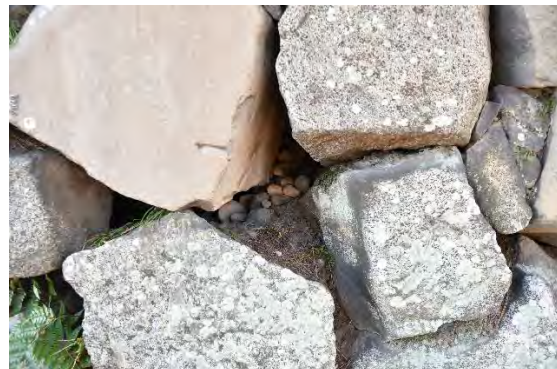
図 4-49 236〇 築石間の隙間

塩蔵門周辺の 236〇では、角石のズレのほか、石垣面に緩みが生じ、築石間に隙間が生じている。なお、本石垣付近は水堀の景色を眺める来場者の動線となっている。

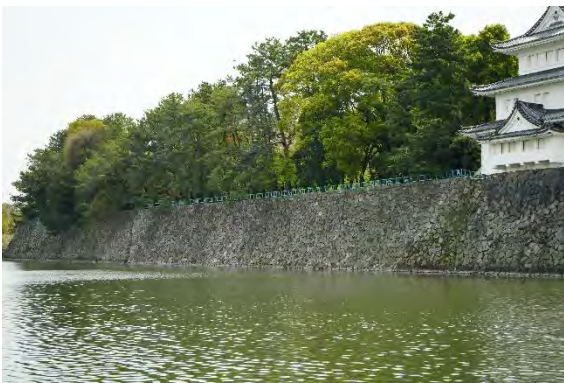
図 4-52 224〇 石垣面の段差

御深井丸北側の水堀に面する 224〇は、昭和 45 年(1970)の豪雨により崩落し、崩落箇所は残存箇所より後方に積み直されたため、残存部と崩落後の積み直し部の間に段差が生じている。石垣上には西北隅櫓が構え、来場者の安全確保の点で課題がある。

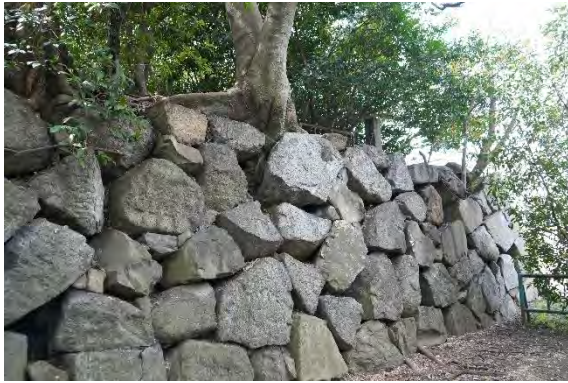
御深井丸南西角の 248〇は、石垣上に複数の樹木が生えており、根によって石垣の上部が変形している。

図 4-56 248〇 樹木根による石垣の変形

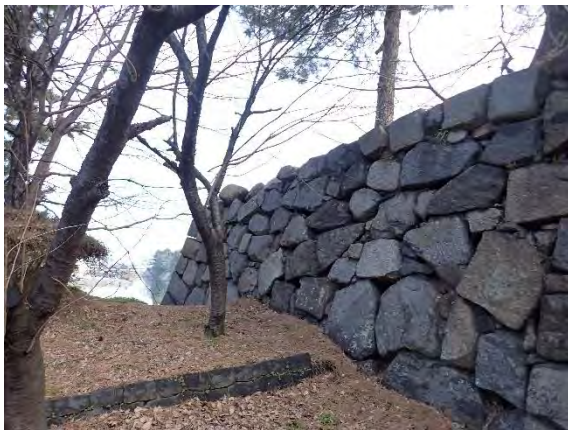
図 4-57 339S 天端石の一部崩落

巾下門跡周辺の339Sでは、石垣の天端部分が一部崩落している。該当箇所は立ち入り禁止範囲内にあるが、歩道にも近い。343Sでは、石垣上の樹木によって石材の一部に突出がみられる。本石垣前面は草木に覆われ通行は少ないが、「長畝街園」として都市公園の一部となっている。巾下門周辺は車道にも近く、常時車両通行時の振動を受けている点にも懸念がある。

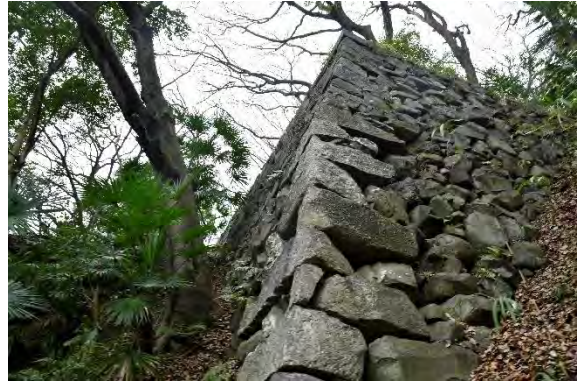
図 4-60 320S-321S 隅角部の状況

本町門跡周辺の320S、321Sでは、石垣面の中段から裾部にかけて膨らみがあり、石等の割れもみられる。石垣は空堀内にあるため、来場者が石垣の付近を通行することはない。
