特別史跡名古屋城跡全体整備検討会議 石垣・埋蔵文化財部会(第37回)

本丸搦手馬出石垣の地盤状況と孕み出し原因について

搦手馬出石垣修復 円弧すべり解析について

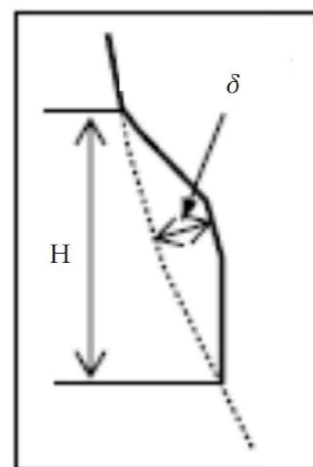
本丸搦手馬出東面及び北面は、第2図（資料1-4頁）・第3図（資料1-5頁）・第4図（資料1-6頁）に示す立面図、断面図の通り孕み出しが生じていた。特に東面 No9 付近で大きく孕み出しており、安定性が低下していることが懸念された。

このような状況から、本丸搦手馬出東面及び北面の変形状況を正確に把握し、合わせて復元設計に活用するために実施された測量結果を基に「孕み出し指数」による安定性の評価を実施した。この手法は、石垣の孕み出し部分の垂直距離 H (m)と孕み出し量 δ (cm)の比をもとに検討するもので、経験的に孕み出し指数が6を超えると不安定領域となることが知られている。この時、孕み出し発生前の当初断面が必要となるが、東面は No38 を基本とした勾配、北面は櫓台は No1 を、櫓台以外は No16 を基本とした修復断面を想定した。結果、東面 No.9 ラインで孕み出し指数が12.9程となることが分かった。この数値は大天守台北面の孕み出し指数よりも大きい。特に東面は石垣下部の堀の水面付近における孕み出しが著しく、根石を含めた安定性の検討が必要であると判断された。

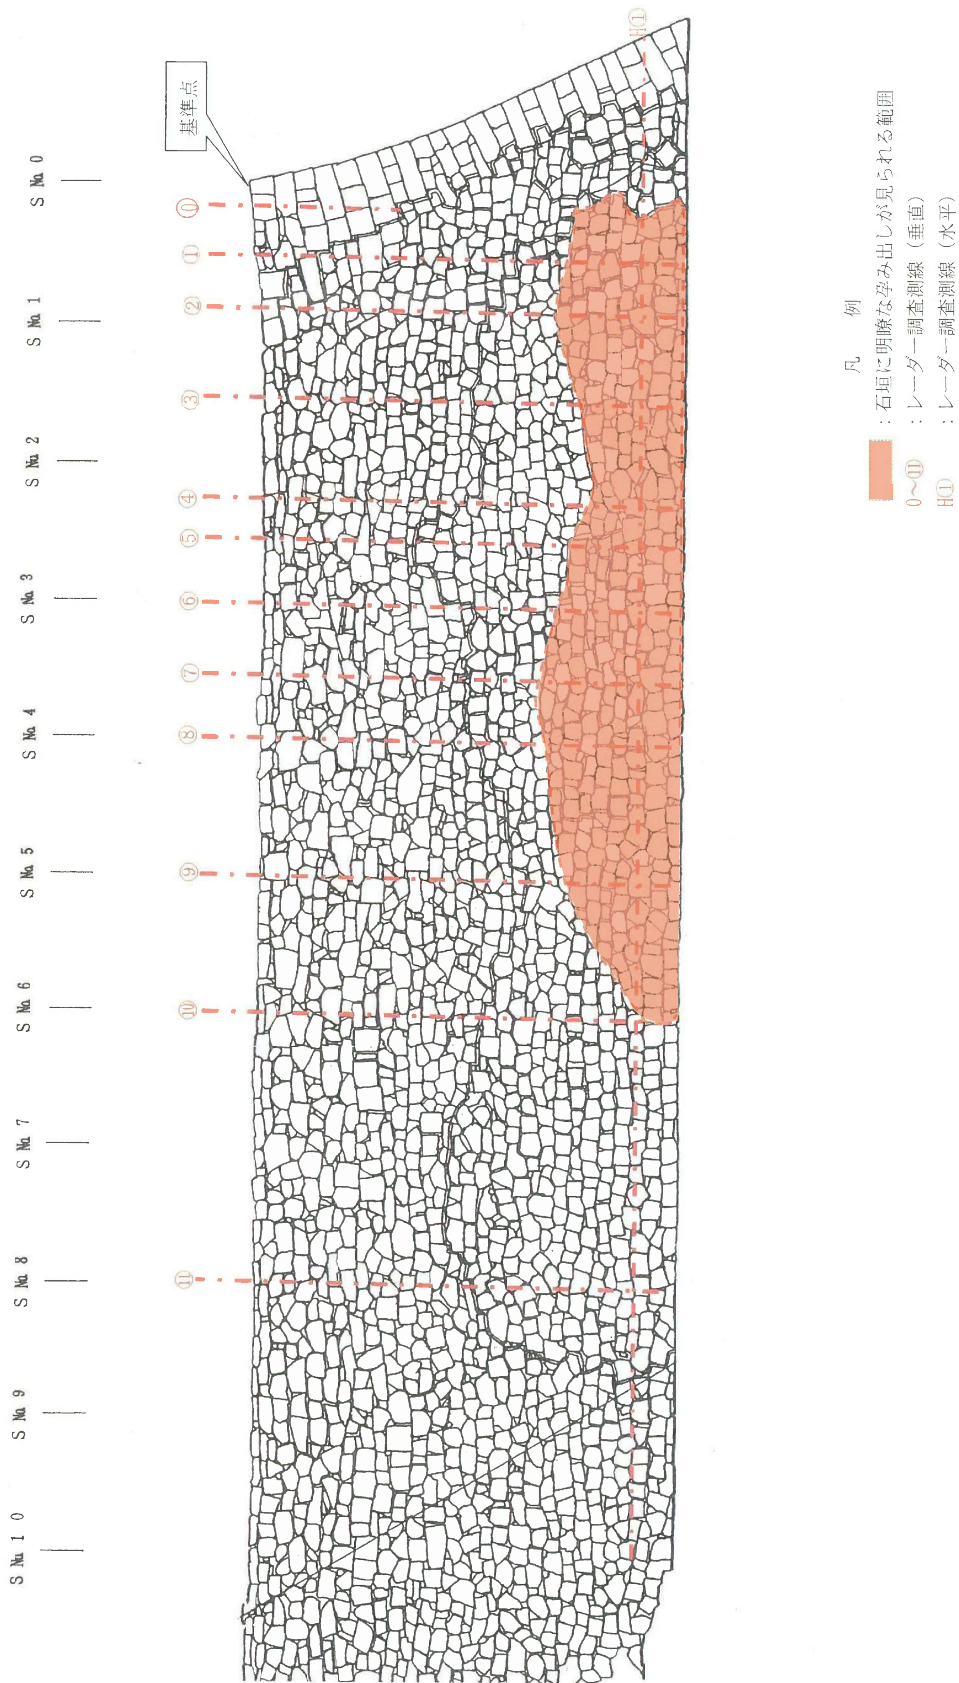
図-2.4 レーダー調査測線位置図 (本丸搦手馬出石垣東面)

石垣解体前に背面における空洞や緩み領域の有無等を確認するため、東面及び北面の第10図（資料1-17頁）に示す地点において地中レーダー探査を行った。地中レーダー探査は電磁波をアンテナから地中に放射し、地中の状況を把握するものである。一番孕み出しの大きい地点である東面③の探査結果について資料3（資料1-19頁）に示す。

結果、孕み出しが生じている部分の上側の石垣背面で強い反射が見られ、背面に空洞又は空隙が存在する可能性があるという結果となった。

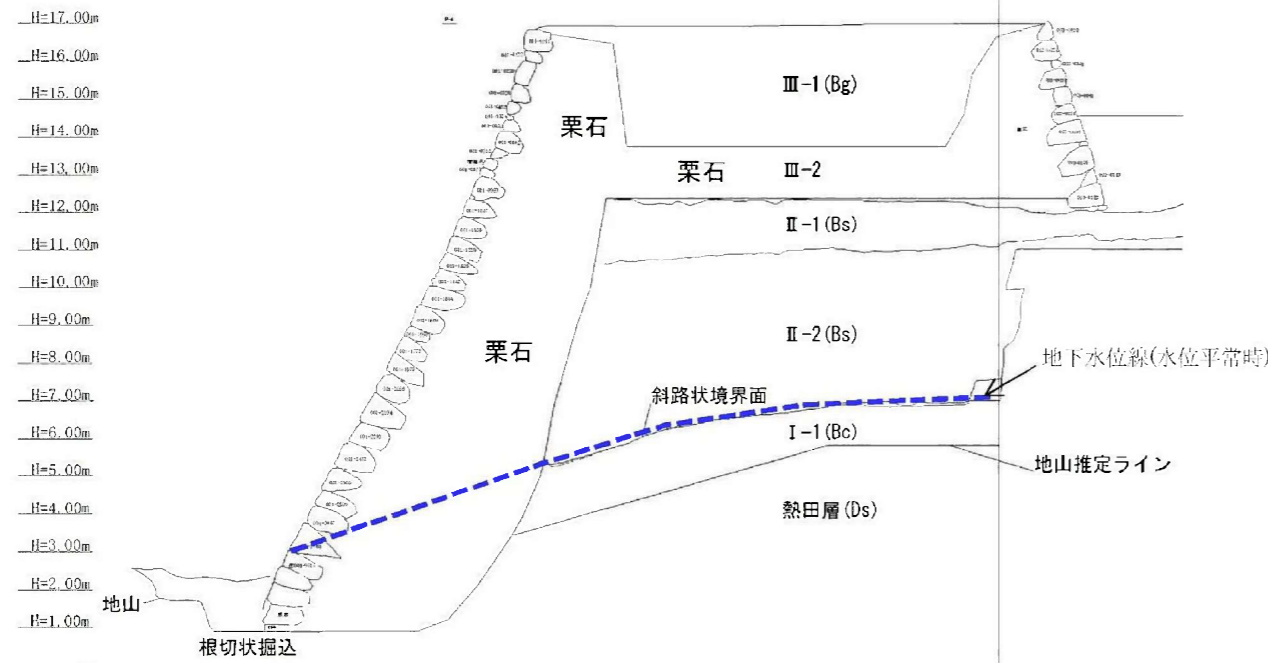
安定解析は、次図に示した解析モデルで実施した。なお、各地層の地盤定数は、過年度に実施した土質試験の結果より引用した。

安定解析の結果、設定した条件では裏栗石の範囲にすべり面が形成された。また、裏栗石内では平常時でも $F_s < 1.0$ となる円弧が発生し、最少安全率でも $F_s = 0.584$ と現実的でない値となった。(図1) これは、円弧すべり面となる栗石の粘着力の設定が現実的でないためと考えられる。

円弧すべり面が裏栗石の範囲内に入る結果となった。円弧すべり解析では、栗石層などの c, ϕ を適切に設定することが困難であることから、築石、栗石層ではすべり面は生じないなどの条件を追加して背面盛土構造についてのみ判定することが有効ではないか。

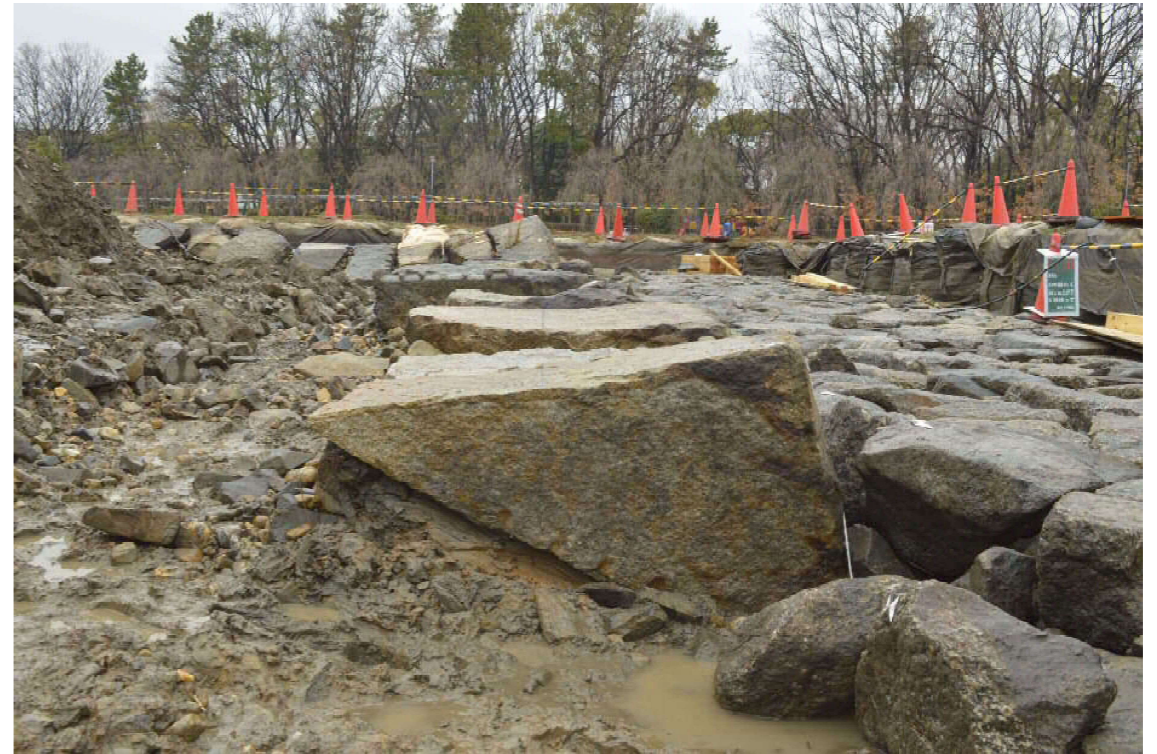
001-2856 (南から)

平成30年度における石垣解体時に地盤面付近において逆石※が確認された(第12図(資料1-22頁))。逆石は、東面の角脇の近傍にて14石程度横方向に連続して確認されている。この逆石より下は地盤面よりも下側となり、地盤面との境界にて逆石が連続している。石垣全体の中でもほぼ下端であることや角脇近傍であることから、この逆石が石垣全体の安定性に及ぼす影響はかなり大きいと言える(第13図(資料1-23~24頁))。

築城期(慶長期)の石垣を残しながらさらに安定化を図るためには、これと天和期石垣との境界に確認された逆石について安定化策を講じる必要があると考えられる。安定化策の比較検討を資料5(資料1-25頁)に示す。
