特別史跡名古屋城跡全体整備検討会議(第 48 回)

現天守閣解体申請に対する文化庁からの指摘事項への追加回答

御深井丸側内堀石垣等の保存対策について

天守台石垣の保存方針 (案)

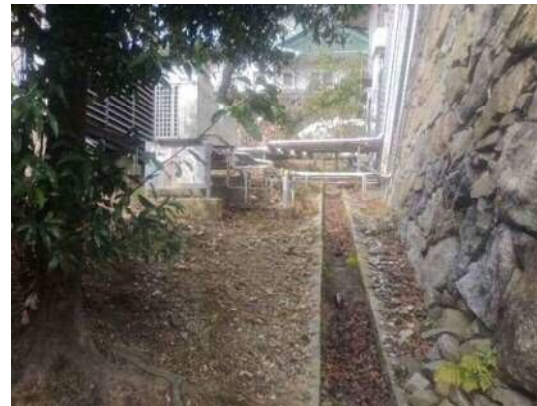
小守南西隅から見上げる

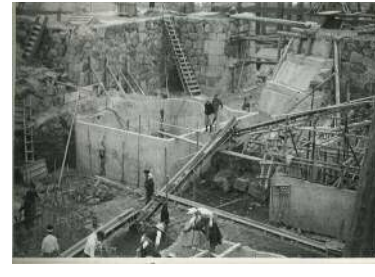
大天守の桁形の石垣をはずし、ケーソンを施工している
