名古屋城内石垣カルテについて

名古屋城石垣基本調査(石垣カルテ)

地区名	本丸	石垣番号	021H	石垣部位	本丸内堀	石垣面の方位	南		
立地面	内堀堀底		立地地盤	熱田層地山	管理環境	バックヤード			
所有者	名古屋市	管理者	名古屋市	関係法令	文化財保護法 都市公園法	利用形態	都市公園		
現在の利用状況	東半に東南隅櫓(辰巳櫓)			築造時期	慶長期				
沿革	上部構造物として東南隅櫓(辰巳櫓)・多門櫓			修復履歴	-				
絵図・古文書									
丁場割図における普請担当大名	加藤左馬介・羽柴三左衛門			既往の発掘調査・研究	無				
延長	天端	24.00m		裾部	34.93m				
高さ	左端部	13.52m	中央部	13.14m	右端部	13.54m			
	石垣高に1m以上の差がある場合								
	①	-	②	-	③	-	④	-	⑤
立面積	397.68㎡			変形の観測 (モニタリングの方法)	無				
変状の程度	石垣中央から裾部にかけて広範囲に孕みが確認される。								
破損要因 特記事項									
備考	石垣上部・下部とも非公開エリアのため見学者などの進入は通常なし

名古屋城石垣基本調査 本丸エリア 021H 石垣カルテ

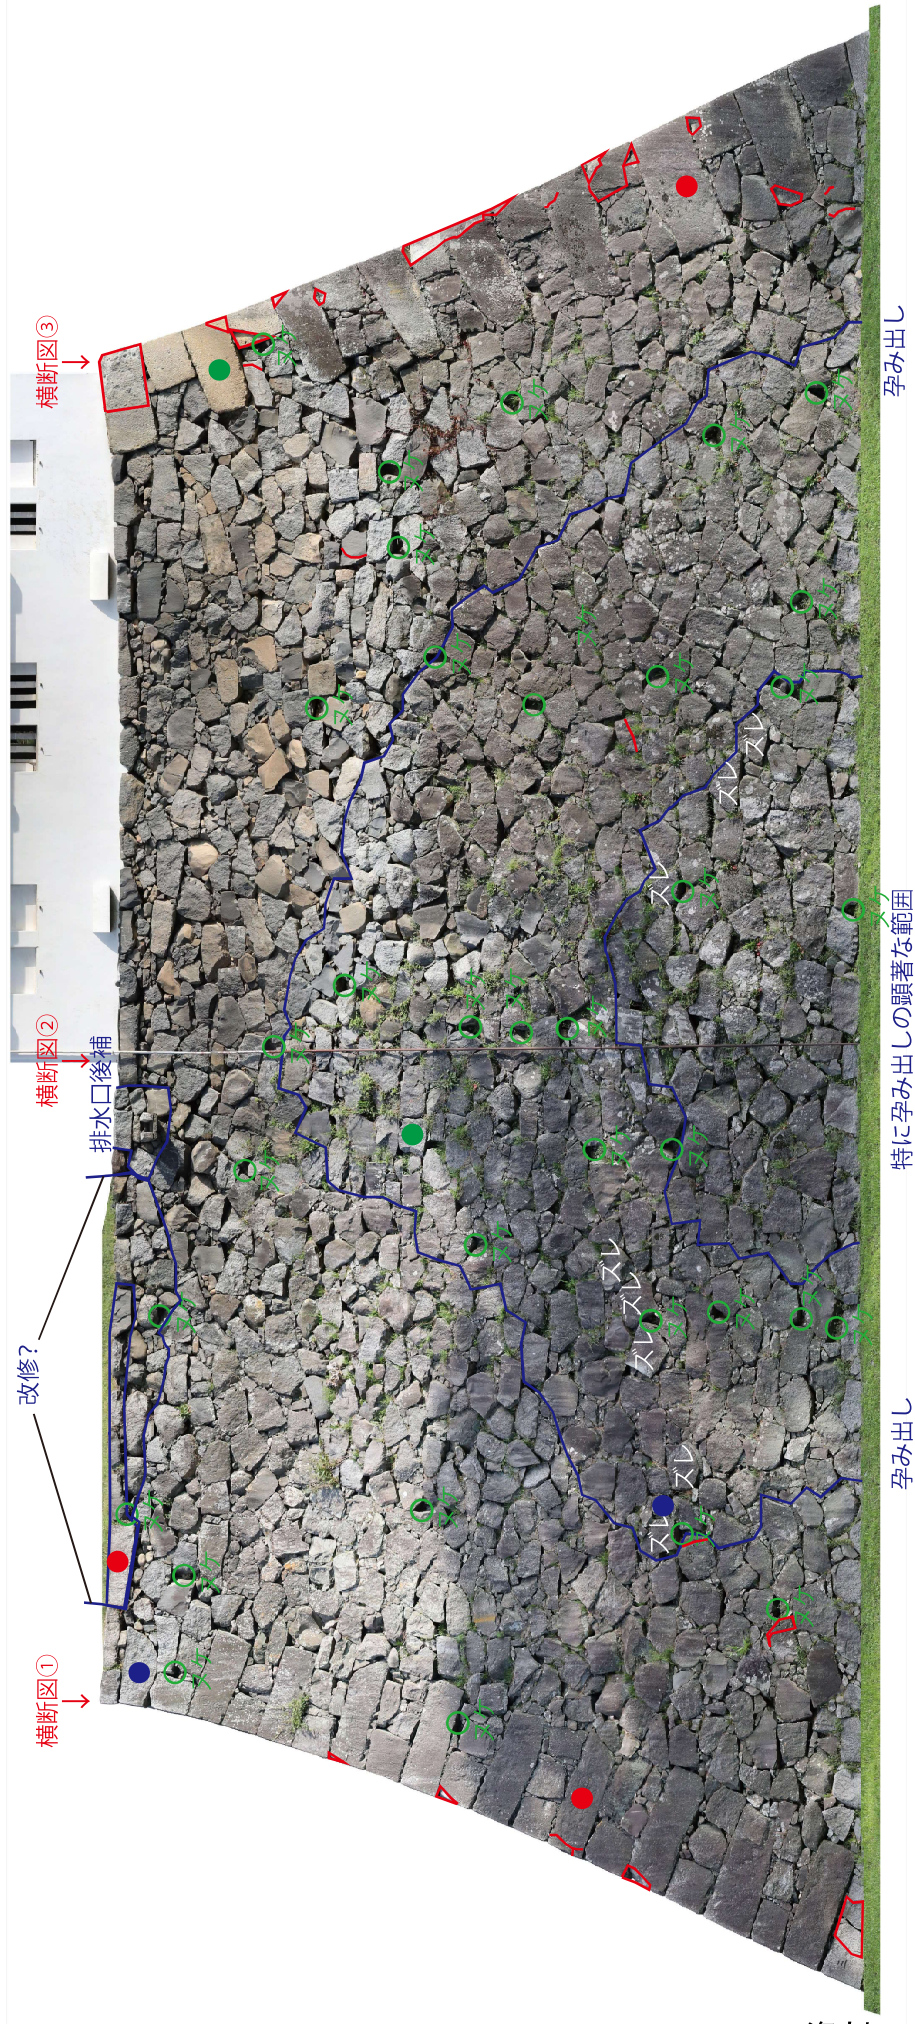
剥離	ヒビ	割れ	孕み	ズレ	抜け	歪み	その他の状況
天端	○				○			天端石のせり出しが確認される
中段		○	○	○	○			間詰石の抜け有
裾部			○	○				間詰石の抜け有
観察事項	隅角石の角部の欠けが確認される

剥離	ヒビ	割れ	孕み	ズレ	抜け	歪み	その他の状況
天端					○			間詰石の抜け有 天端石のせり出しが確認される
中段		○	○	○	○			間詰石の抜け有
裾部	○		○	○				間詰石の抜け有
観察事項	孕み部に石材のズレが認められる

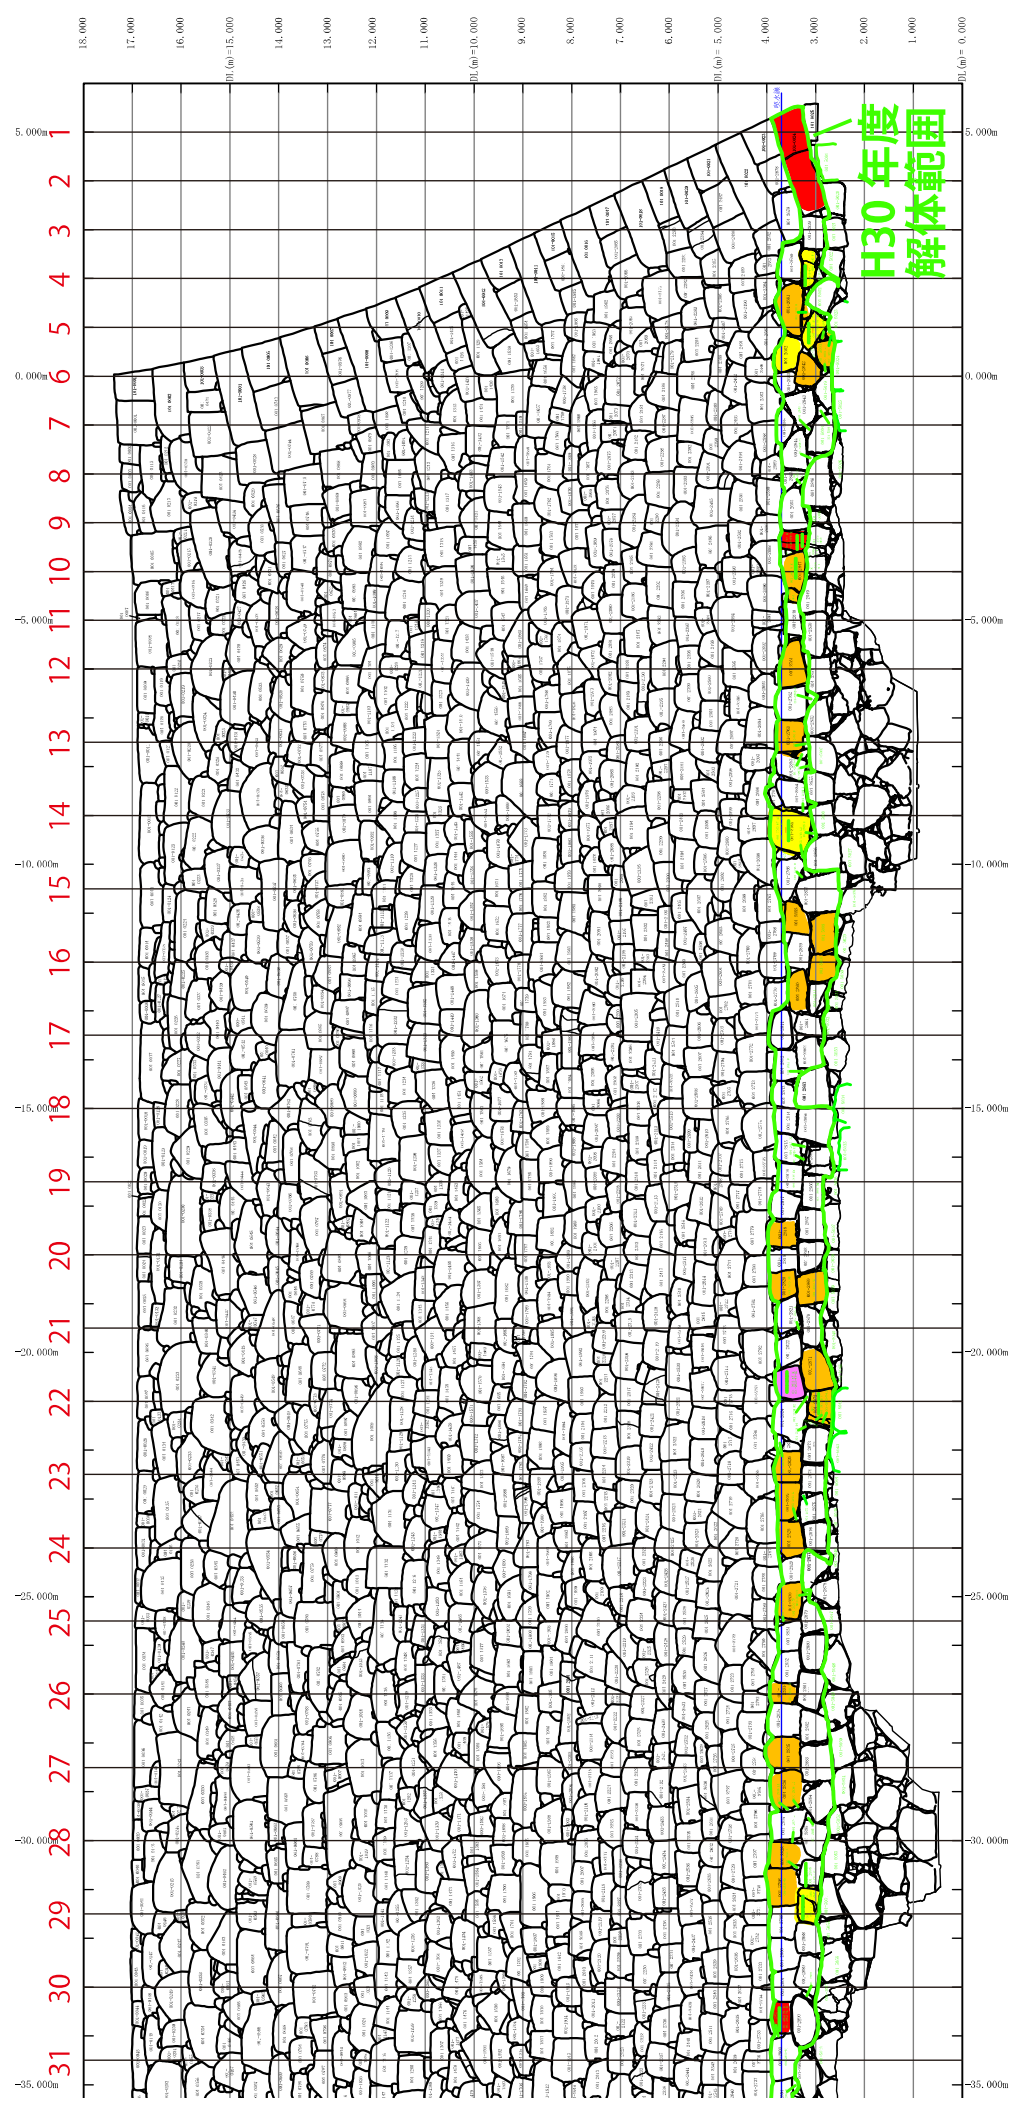
No.1 (東面) 石垣立面図

次ページ立面図の着色 A:無色 B1:橙色 B2:黄色 C:緑色 D:桃色 E:赤色

- A (白色) …元位置のまま使用
- B1 (橙色) …補修方法B1
- B2 (黄色) …補修方法B2
- C (緑色) …補修方法C
- D (桃色) …補修方法D
- E (赤色) …元位置・他位置でも使用不可

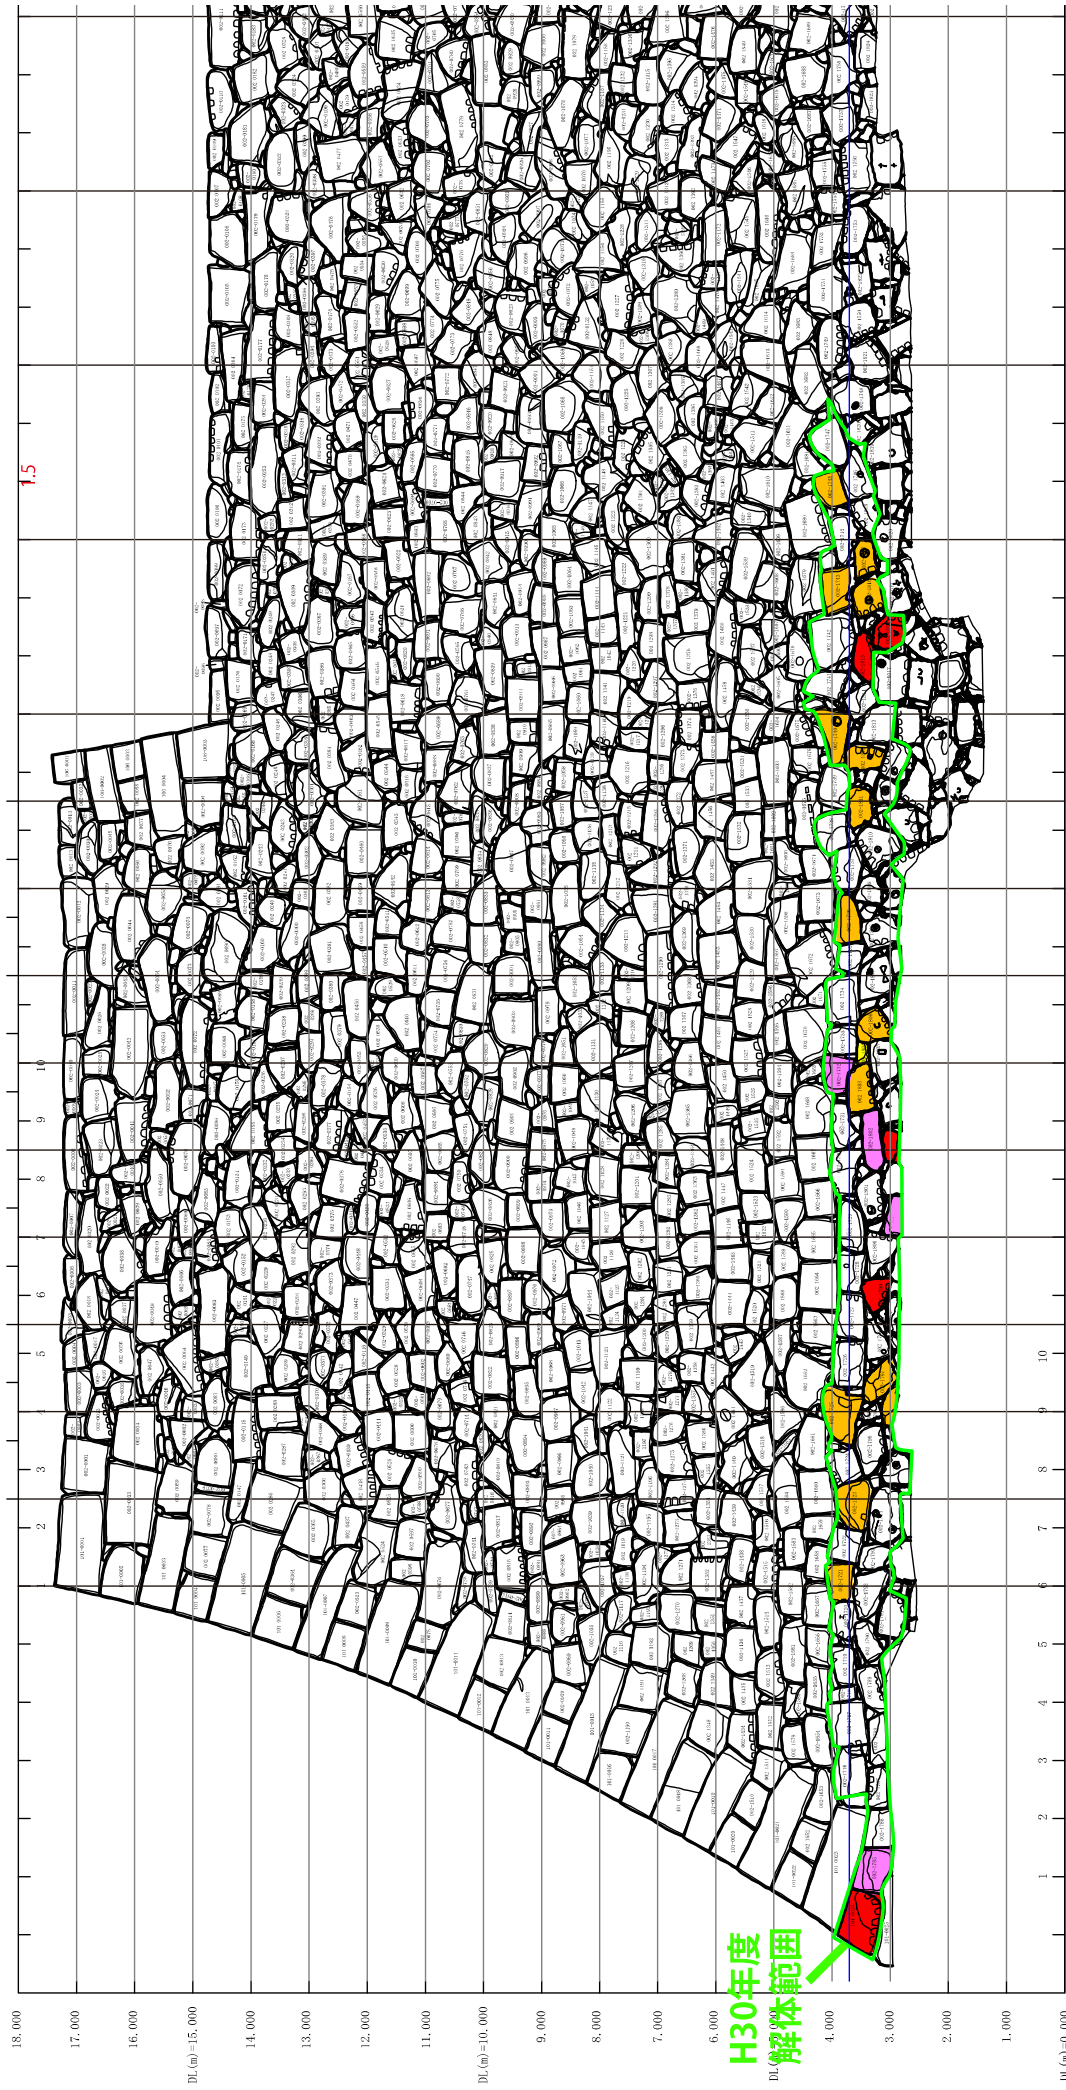
No.2 (北面) 石垣立面図

- A(白色) …元位置でそのまま使用
- B1(橙色) …補修方法B1
- B2(黄色) …補修方法B2
- C(緑色) …補修方法C
- D(桃色) …補修方法D
- E(赤色) …元位置・他位置でも使用不可
