## 表二の門附属土塀の雁木の調査について

### 1 令和 4 (2022) 年度試掘調査成果

## 西之丸展示収蔵施設周辺の整備について

## 本丸搦手馬出周辺石垣の修復について 名古屋城本丸境門跡周辺発掘調査成果

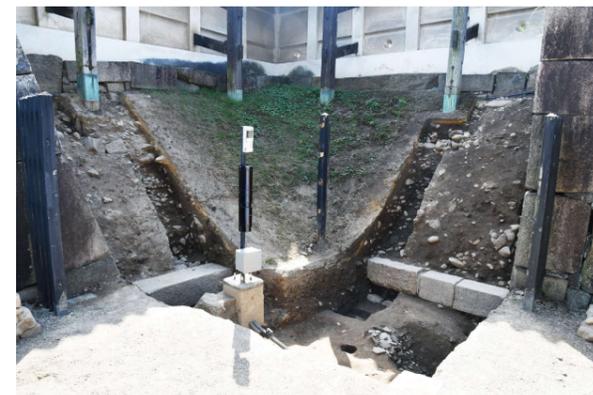
図 2 調査区 3・4 完掘状況 (北西から)

L 字状の調査区を調査区 3 (2 × 4 m) と調査区 4 (2 × 5 m) に分けて調査した。

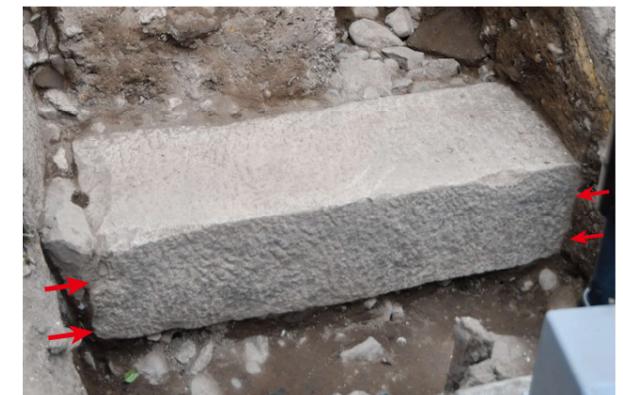
図 3 調査区 3 切石出土状況 (矢印が変色境界線)

調査区 3 斜面部下端にて切石を 1 石検出した (図 3)。切石は幅 130 cm 以上 (土中へ続く) 高さ (蹴上) 約 30 cm 奥行 (踏面) 約 35 cm で、側面に 2 本の変色の境界線を確認した。

各調査区の土塁斜面部下端で出土した切石は、横並びで高さが揃っており、表面の加工具合や規格、石材をみても雁木に適合するため、雁木の最下段と考えられる。しかし、切石の抜き取り箇所や背面に瓦がふくまれていることから、築城期に構築されたものではなく、それ以降に積み直されたものである可能性がある。

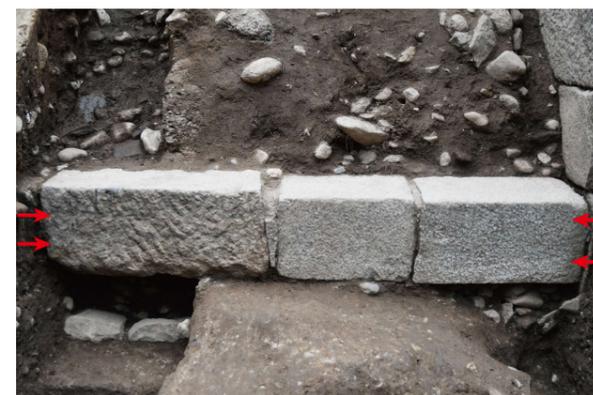
図 4 調査区 4 切石出土状況 (矢印が変色境界線)

調査区 4 でも同様に変色境界線がある切石を 3 石検出した (図 4)。切石は左から幅が約 80 cm・40 cm・60 cm、高さはすべて 30 cm 程度、奥行約 25 cm であった。3 つのうち左の切石底面を確認したところ、表面とは異なり、自然面に粗い加工を施したような状態であった。

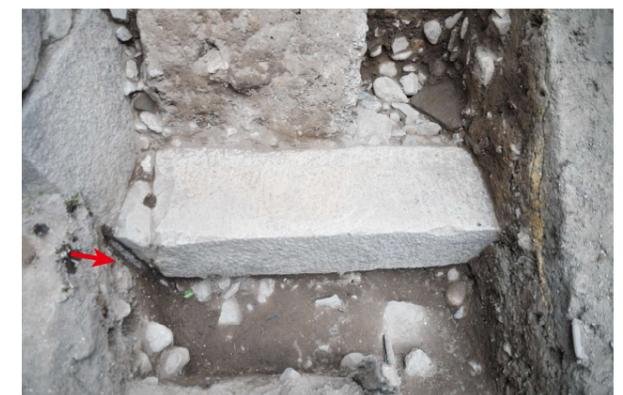
図 5 調査区 3 地表下石垣の検出状況

石垣面では、階段状の加工痕を土塁中ほどから上端にかけて一連で確認した。加工痕から想定される 1 段の大きさは高さ奥行ともに 20 ～ 40 cm と不揃いであった。また、調査区 3 にて平坦部のかく乱を利用して地中の石垣を検出したところ、露出部より築石が少なくとも下に 1 石続いていることを確認した (図 5)。

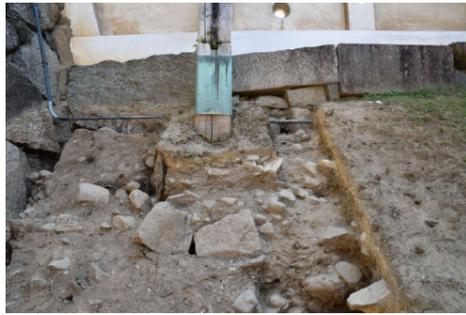
図6 調査区4土塀控柱の根固めか

土塁斜面は深さ 50 cm 程度まで掘り下げたが、検出した円礫中に瓦片が混じる状況を確認した。斜面上部では、控柱下端付近に人頭大の円礫が集中しており (図 6)、他の調査区でも同様なことから近代期に控柱を改修した際の根固めの可能性がある。

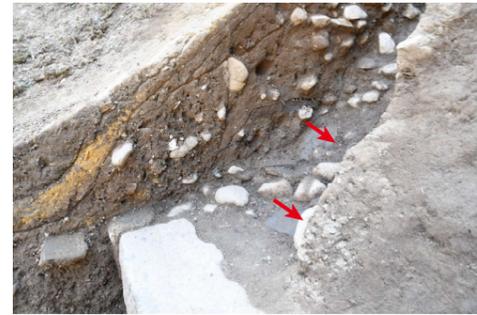
図7 調査区4切石背面検出状況(矢印が瓦片)

調査区4の斜面部左端は深さ50cmまで掘り下げ、切石背面の状況を確認した。背面の箇所では、切石と同じ高さで円礫中に瓦が入り込んでいる状況がみられた(図7)。このことから、出土した切石は築城期のものではない可能性がある。

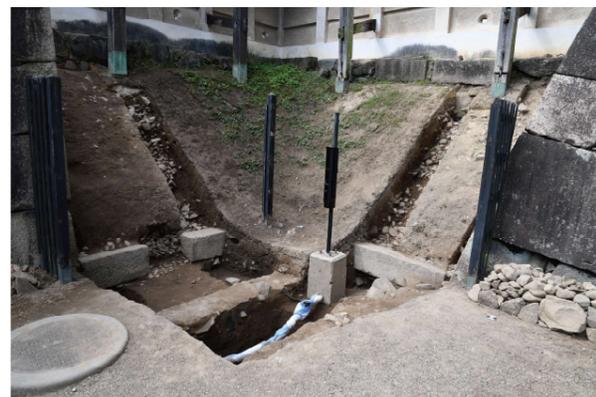
図 10 調査区 5・6 完掘状況

L字状の調査区を調査区 5 (2×5m) と調査区 6 (2×4m) に分けて調査した。

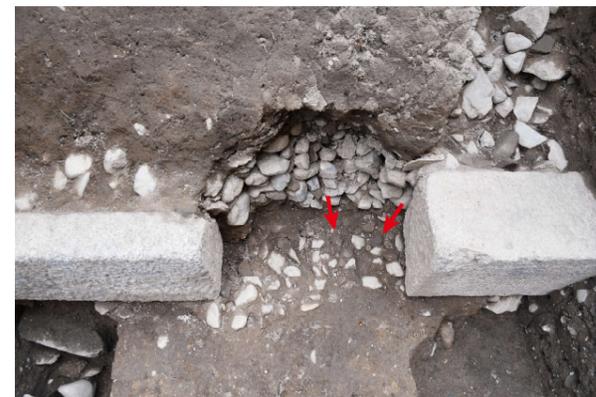
図 11 調査区 5 切石抜き取り痕 (矢印が瓦片)

切石の抜き取り痕箇所では、切石直下と背面の構造を確認し、円礫が詰まるなかに瓦片も一緒に混じる状況を確認することができた (図 11)。

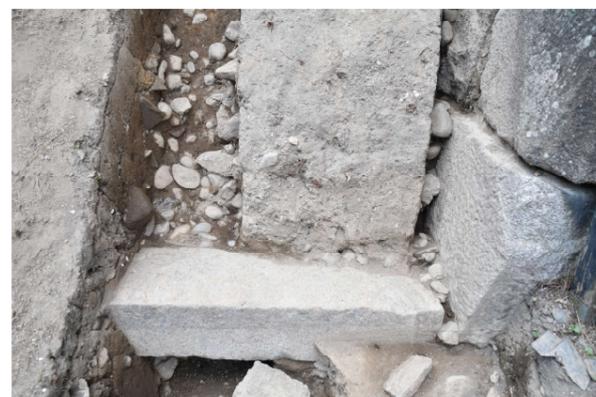
図 12 調査区 6 切石検出状況

調査区 6 斜面部下端にて、切石を 1 石検出した (図 12)。切石は幅 120 cm 以上、高さ約 30 cm、奥行約 30 cm であった。表面は変色の境界線の上下で加工具合が異なり、上部は精緻な加工が施されていた。また、底面は表面と同様の平滑に加工された状態であった。

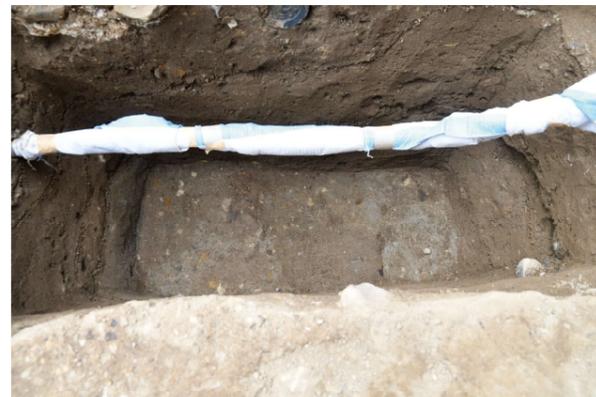
図 13 調査区 5 センサーかく乱サブトレ底面

調査区 5 の平坦部では広範囲でかく乱を確認し、その直下に瓦や漆喰、円礫などが混じる層がみられた。近世層を確認するため、かく乱部を利用して深掘りを行ったところ、直下に均一な砂質土層があり、地表面からの深さ 130 cm ほどで白色粘土塊の混じる近世盛土層を確認した (図 13)。

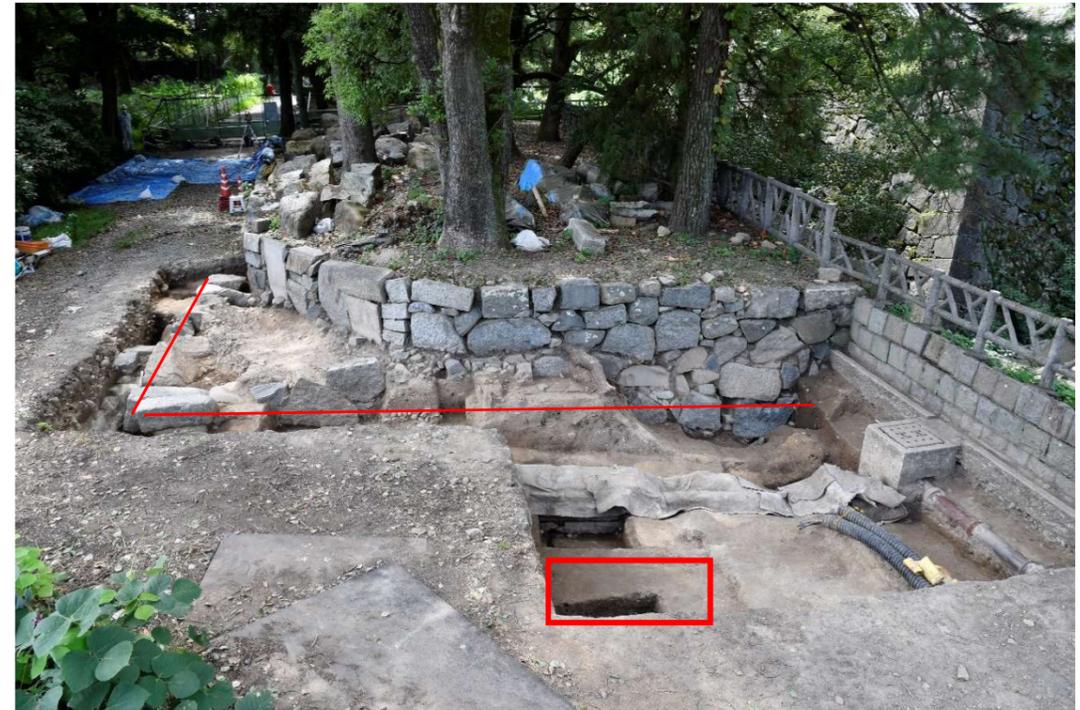
図2 調査区全景（北から）

- ・現地表面直下に近現代造成土が堆積する。盛土の厚さを調べるために石垣に影響を与えない箇所（写真2赤四角内）で近世盛土の断ち割りを行った。1mほど掘削しても地山に至らなかったため、掘削を中止した。盛土は北東へ傾斜するように造成されている。

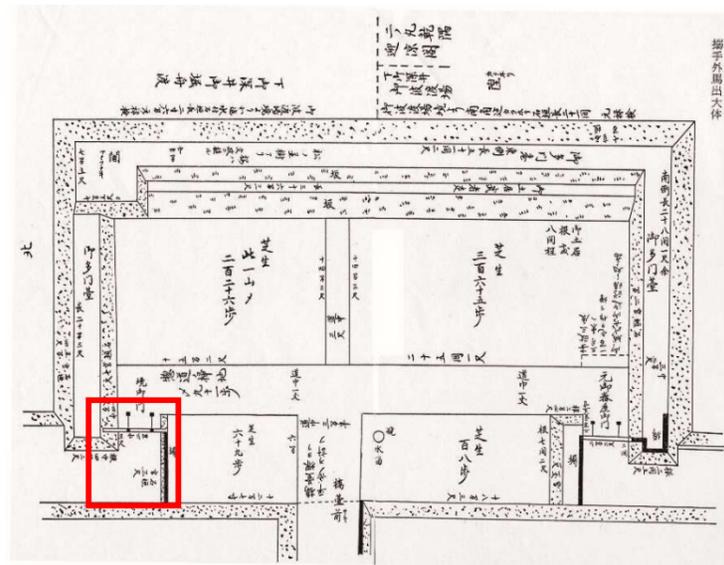
図11 金城温古録 掘平外馬出大體 (□内が今回の調査範囲)

- ・土中石垣については位置的に見て境門跡に関連する石垣である可能性は高い。しかし、原位置をとどめているかについては検討が必要。特に北面に対して東面は最下段の石の標高が高いこともあるので慎重に取り扱う必要がある。
- ・1号遺構については、含まれる遺物がほぼ瓦のみである点や近代遺物を含む層が被覆していることから、構造物を廃絶した際に一括で瓦が廃棄されたものの可能性がある。1号遺構の位置は金城温古録を参照すると、門の柱があった位置に近い。確認できたわずかな軒平瓦の文様が17世紀代にさかのぼることから、門廃絶後に、門にふかれていた瓦を礎石もしくは柱を抜き取った穴に廃棄したものの可能性がある。
- ・2号遺構については、検出された標高がほかで確認されている近世盛土の標高よりも高いなどの疑問点はあるものの、雨落ち状瓦列として整理したい。位置的には金城温古録で「塀」と記述してある場所のすぐ北側で検出されたため、塀の雨落ち溝である可能性が考えられる。

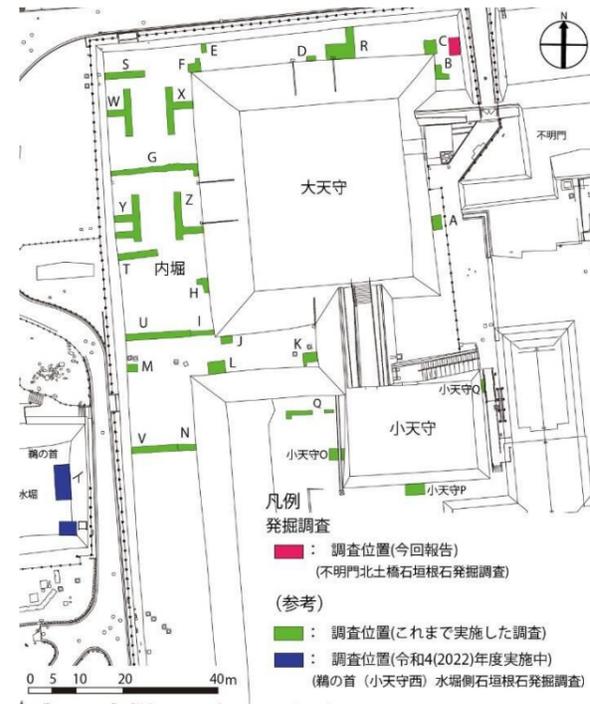
図2 調査区位置図

不明門北土橋石垣の状況を適切に把握し、安定性等を検討するため図2の通り石垣前面に調査区(4×3m)を設定し調査を行った。

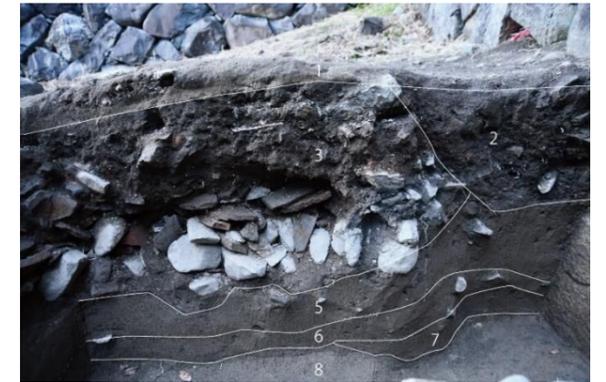
図4 調査区層序(南から)

地表より約1mを掘削した。旧堀底(4層)下に礫混じりの土層(5層)が確認された。礫には石垣の刻印がわずかに確認でき、周辺の石垣石材が剥落、崩落した際に堆積したものと考えられる。調査区最深部では砂質土にシルトブロックが混ざる近世盛土(8層)を検出した。

- 1層 表土
- 2層 攪乱土坑(プラスチック等含む。現代)
- 3層 戦災がら敷き均し層(焼土等含む。戦時期～現代)
- 4層 旧堀底層(戦前)
- 5層 礫混じり褐色土層(割石片を多量に含む。遺物は瓦のみ。近代～近世の遺物包含層か)
- 6層 褐色土層(瓦を含む。近世の遺物包含層か)
- 7層 褐色シルトブロック混じり土層(瓦を含む。石垣前面の掘り込み、または盛土の切り替わりか)
- 8層 灰褐色シルトブロック混ざり土層(近世盛土か)

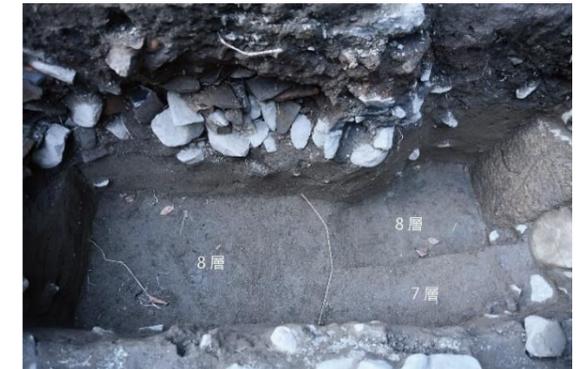
図5 8層上面の状況(南から)

調査区東側の石垣前面で、8層上面に落ち込みのプランを検出した。切り合い関係を確認するため半裁したところ、落ち込み埋土が15cm程度堆積する状況を確認した。非常に浅い掘り込みであり、埋土中に瓦を含み、8層が築石を直接埋めていることから築城期の根切りではなく、築城後の掘り込み、整地の痕跡等である可能性がある。

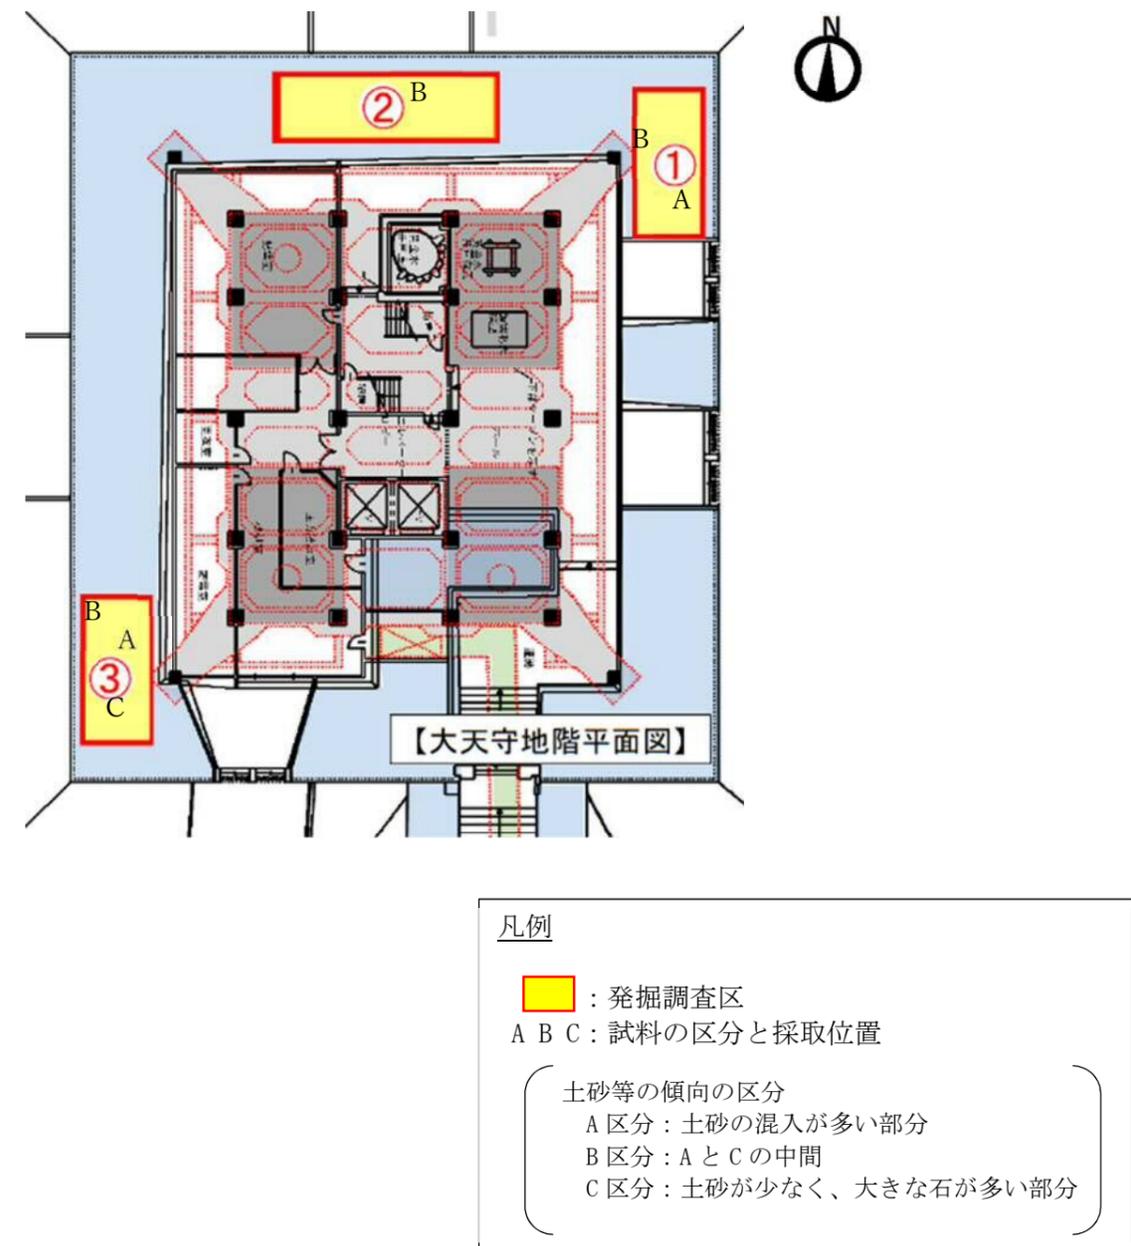
図 1 試料の採取位置

- ・現状の穴蔵石垣の天端は、場所によって石や土砂の混入程度が様々でなく、様々な傾向の土砂等について現状を把握するため、図 1 に示す発掘調査区において、次の 3 つに区分し、試料を採取した。
  - A 区分：土砂の混入が多い部分
  - B 区分：A と C の中間
  - C 区分：土砂が少なく、大きな石が多い部分
- ・現天守閣の床下での足元が不安定な環境での作業であることから、土砂等の採取は、人力で持ち運べる範囲に留めることとした。

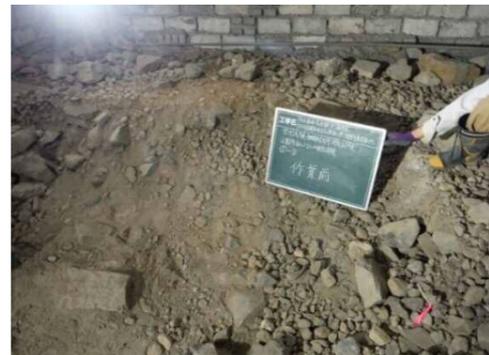
採取位置①-A

- 採取位置①-A, B、③-A, B では、粒径 150 mm以上が多く占める③-C と比べ、粒径 150 mm以上の割合が、①-A で 0.0%、①-B で 13.7%、③-A で 3.4%、③-B で 10.1%と、非常に少なく、現天守閣再建工事の埋戻しに使われた土砂等の特徴を示していると思われる。
- 採取場所②-B においては、粒径 150 mm以上の割合が 38.8%と、上記の①-A, B、③-A, B と比べ多く、この採取位置の付近は、現天守閣再建工事の埋戻しの際、150 mm以上の石が比較的多く混入されたことが分かった。

- ・土砂及び粒径の小さい石が多くの割合を占める。
- ・A 区分の試料を採取（天端より約 20cm 深）。

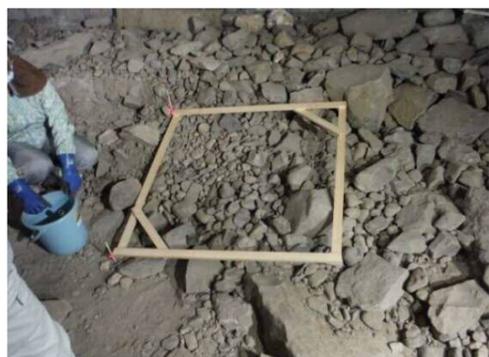
採取位置①-B

- ・土砂に混じり大小の石が存在する。
- ・B 区分の試料を採取（天端より約 20cm 深）。

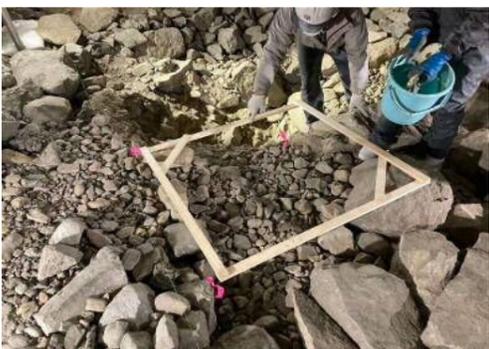
採取位置②-B

- ・土砂に混じり大小の石が存在する。
- ・B 区分の試料を採取（天端より約 10cm 深）。

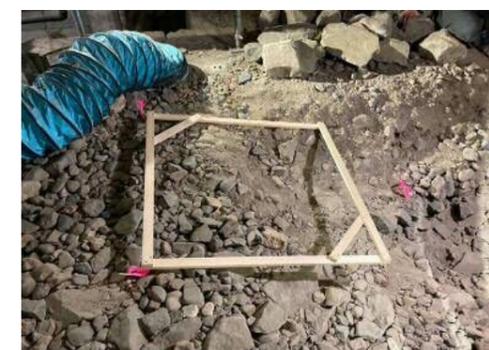
採取位置③-A

- ・土砂及び粒度の小さい石が多くの割合を占める。
- ・A 区分の試料を採取（天端より約 30cm 深）。

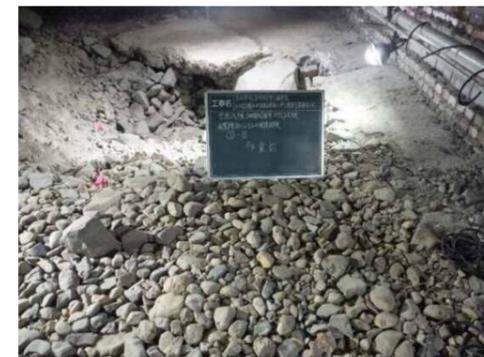
採取位置③-B

- ・土砂に混じり大小の石が存在する。
- ・B 区分の試料を採取（天端より採取）。

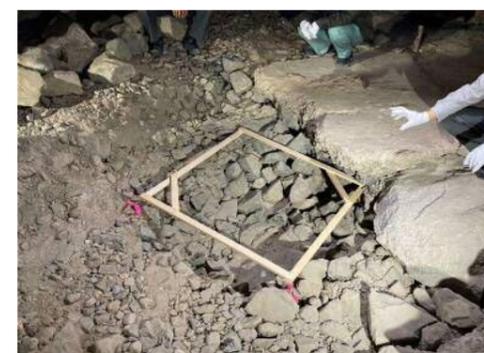
採取位置③-C

- ・土砂が少なく、大きな石が多い。
- ・C 区分の試料を採取（天端より約 100cm 深）。
